**INFORME DE FISCALIZACIÓN AMBIENTAL**

**CONTINGENCIA (DESCARGA TONO ROJIZO HACIA EL RIO CRUCES)**

**OCEAN SPRAY LANCO**

**DFZ-2019-658-XIV-RCA**

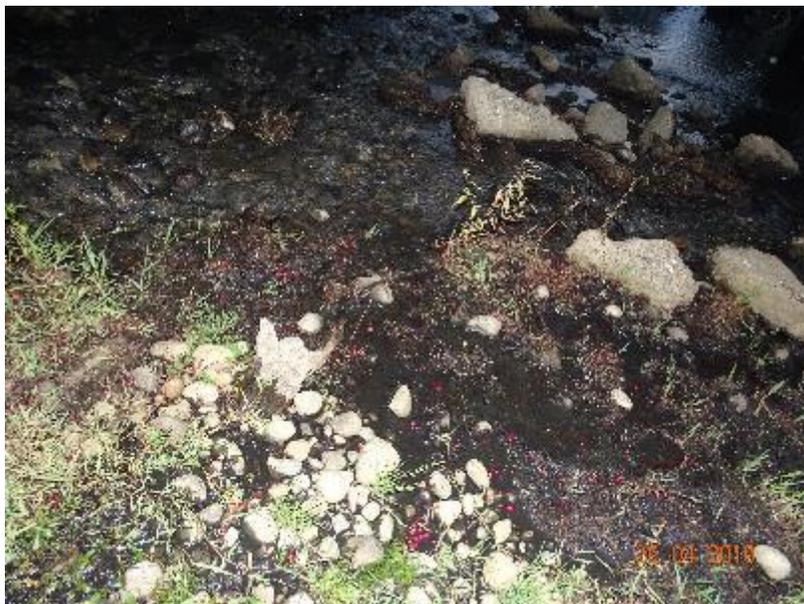
**Fotografía 1.**

**Descripción del medio de prueba:** Zona aledaña al punto de impacto de la descarga en el río Cruces, se aprecian restos de fruta en la orilla.

7. La empresa debe hacerse cargo de la limpieza del cauce, entregando un reporte con medios de verificación adecuados a la SMA, como fotografías fechadas, videos e informe respectivo.

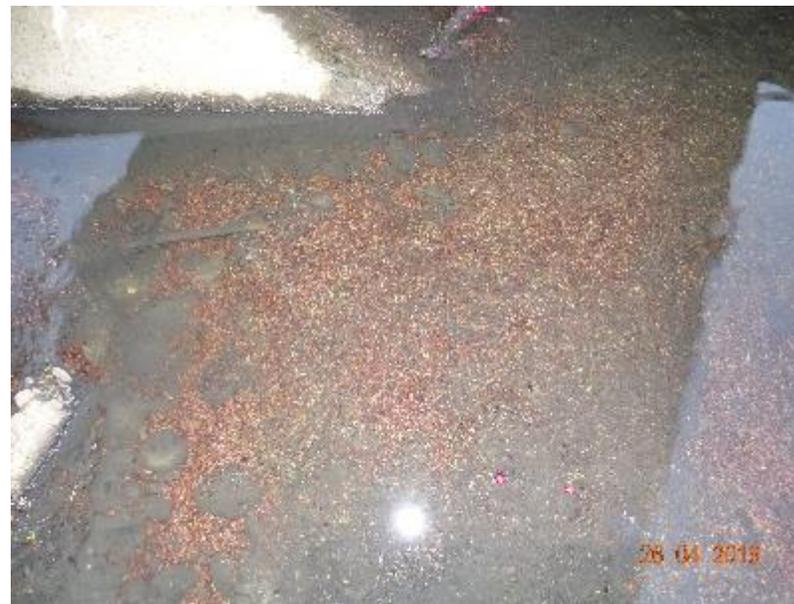
**Fotografía 2.**

**Descripción del medio de prueba:** Se aprecia fondo del río con material decantado de restos de fruta y hojas.

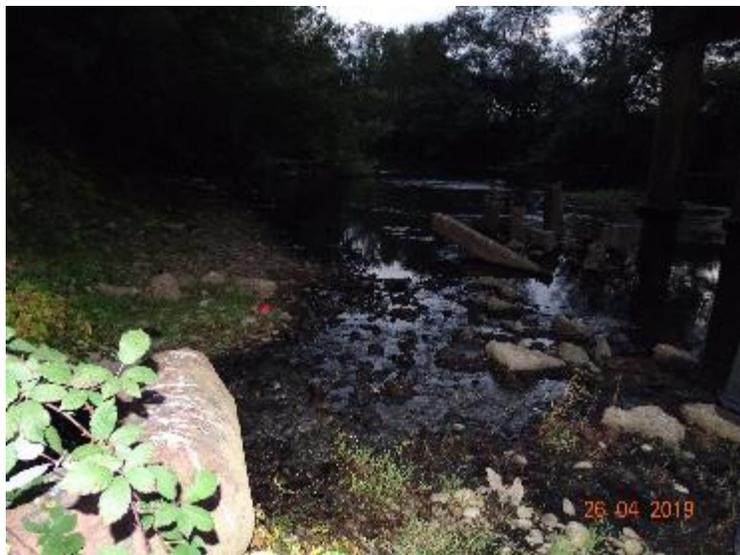
**Fotografía 3.**

**Descripción del medio de prueba:** La descarga en esta época (estiaje) queda a la vista, situación que en invierno cambia, quedando sumergida.

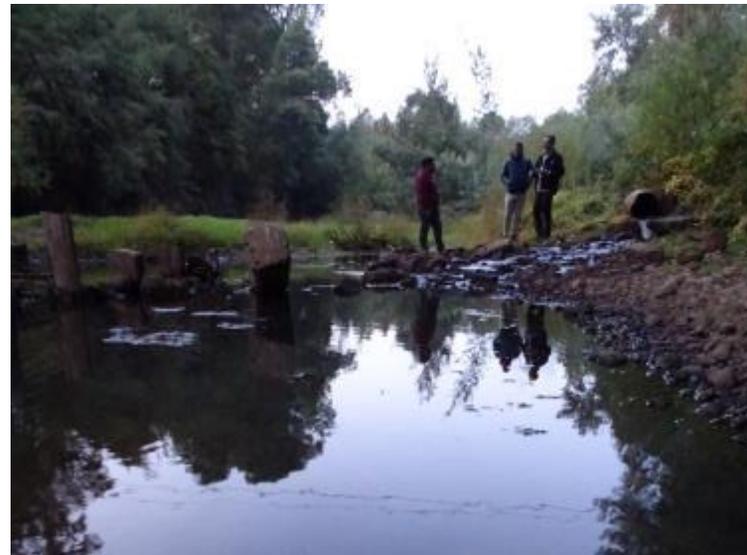
**Fotografía 4.**

**Descripción del medio de prueba:** Se aprecia tubería de descarga y sector afectado por el vertimiento de restos de fruta y hojas al lecho del río..

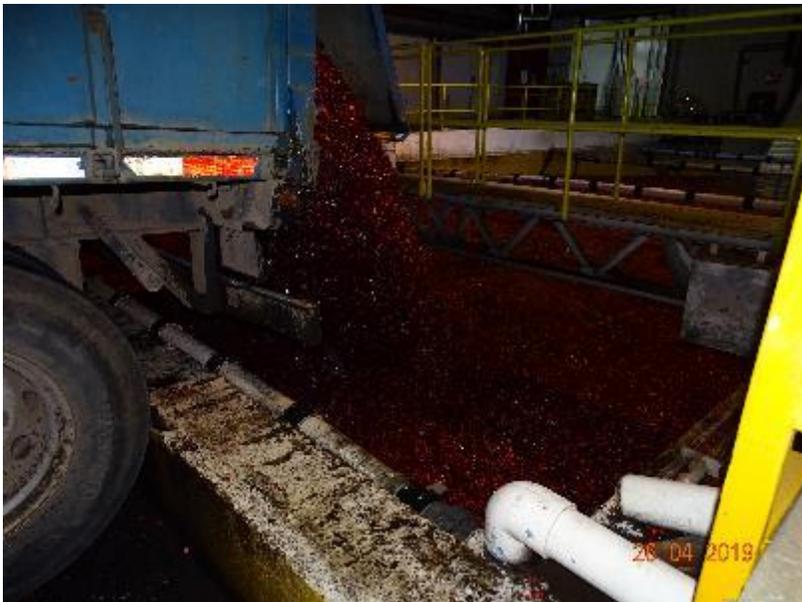
Fotografía 5.

- En el proceso de descarga, se pudo verificar que en el vaciado de la fruta a la piscina de lavado, el procedimiento (que se basa en el arrastre de la fruta con agua a presión) permite que caiga fruta al suelo y, por ende, a las canaletas de distribución.

**Descripción del medio de prueba:** Piscina de lavado de frutos, se aprecia el momento de descarga de fruta de uno de los camiones, proceso que realizan con agua a presión sobre las tolvas.

6. Asimismo, la empresa debe adoptar medidas que propendan a evitar que parte de la fruta llegue al sistema de conducción de riles, asegurando que la descarga solo contenga ril tratado.

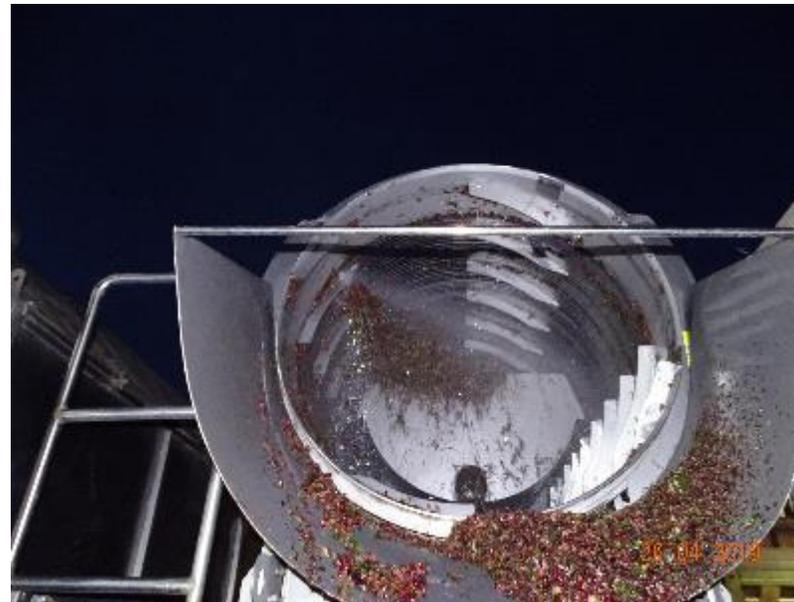
Fotografía 6.

**Descripción del medio de prueba:** Detalle de filtro rotatorio que realiza la separación del agua de lavado y restos de fruta y hojas de la planta.

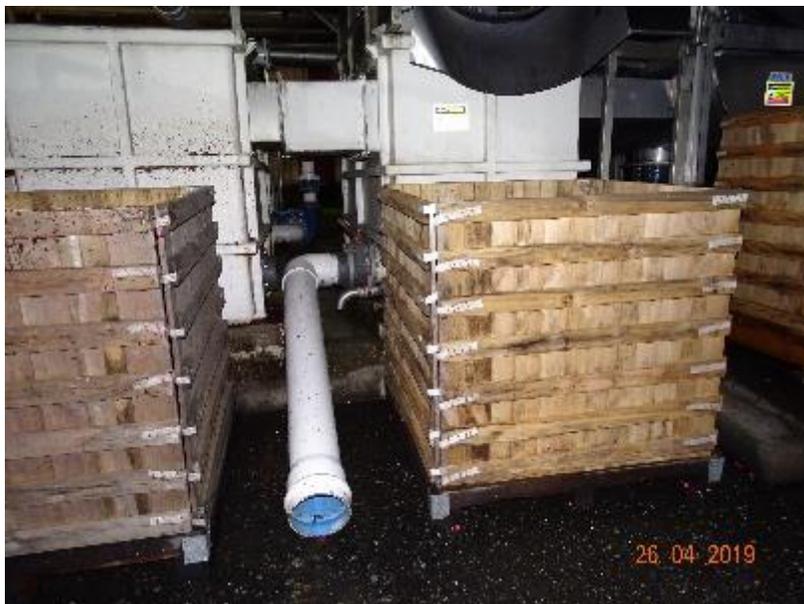
**Fotografía 7.**

- El proyecto no posee una cámara especial para toma de muestras. El encargado señaló que el laboratorio Hidrolab realiza la toma de muestra desde una tubería que conduce las aguas que provienen de los filtros rotatorios, pero que no existe una cámara exclusiva para dicho fin.

**Descripción del medio de prueba:** La tubería mediante la cual se descargan las aguas de lavado que finalmente van al río Cruces, y donde además se realiza la toma de muestras para el monitoreo de autocontrol, no existe una cámara exclusiva para ello.

5. No obstante lo anterior, durante la inspección se verificó que no existe una cámara de muestreo acorde a las especificaciones de la resolución de autocontrol, y lo que establece la norma de emisión (DS 90/2000), situación que debe corregirse.

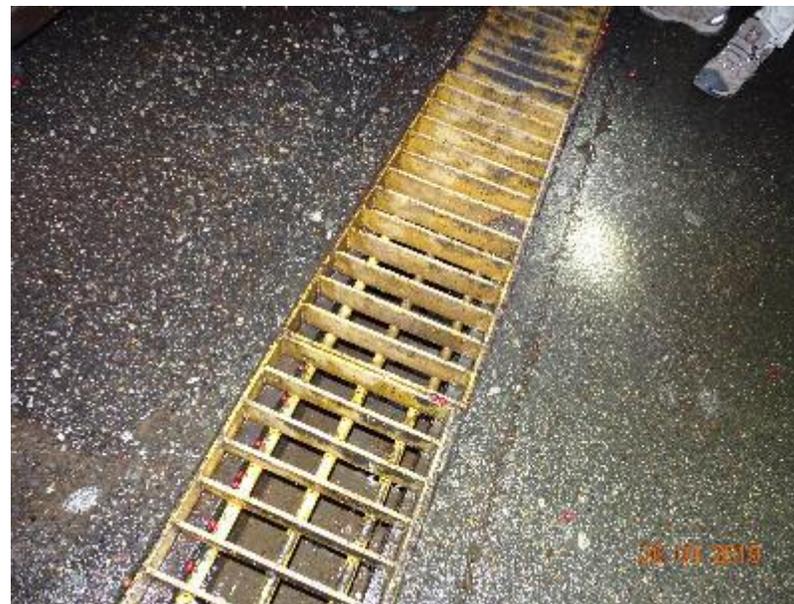
**Fotografía 8.**

**Descripción del medio de prueba:** Detalle de una sección de la canaleta que lleva de manera gravitacional las aguas de lavado hasta la descarga en el cuerpo receptor (río Cruces).
