**INFORME TECNICO DE FISCALIZACION AMBIENTAL**

**Fiscalización Ambiental**

**PLANTA SOLAR FOTOVOLTAICA DOÑA CARMEN**

**DFZ-2019-6-V-RCA-IA**

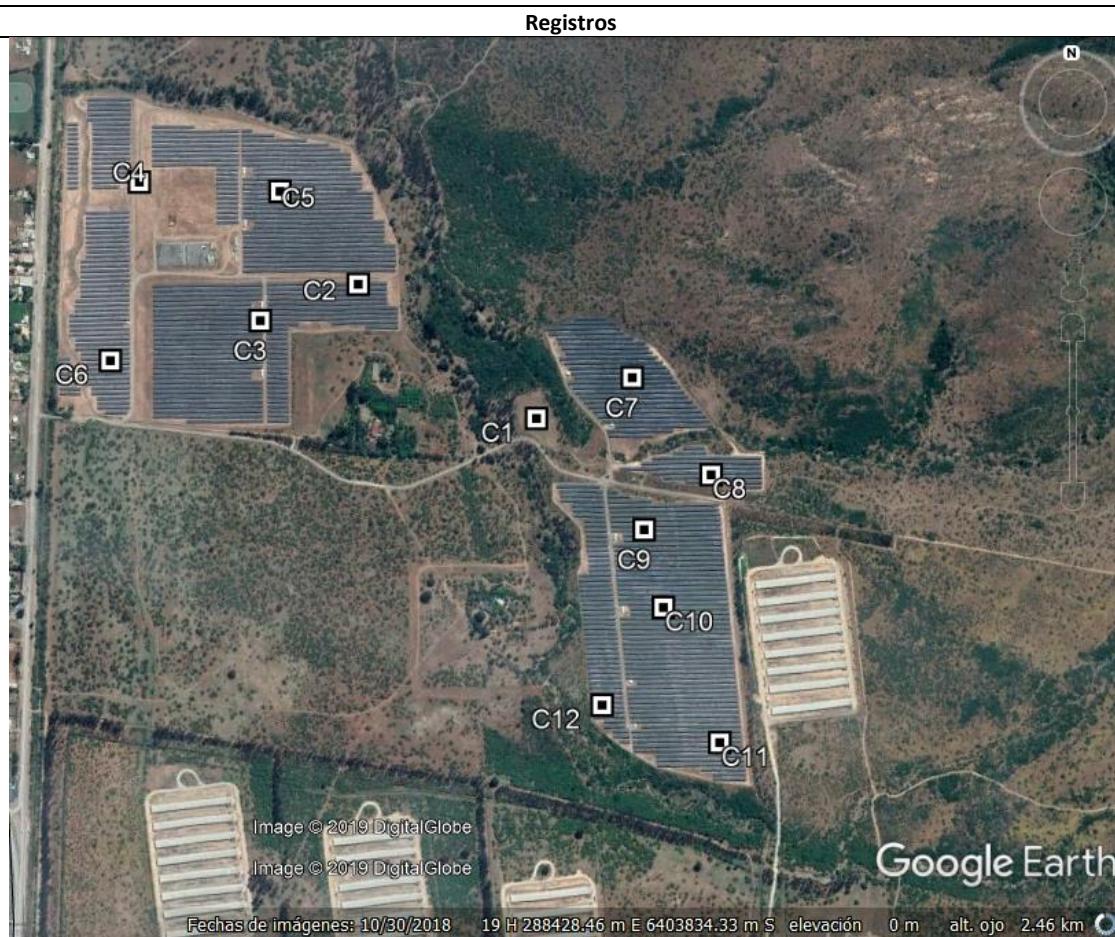
**Figura 3**

Localización de los puntos de monitoreo establecidos en la RCA en los cuales el Titular realizó medición de la densidad aparente del suelo.

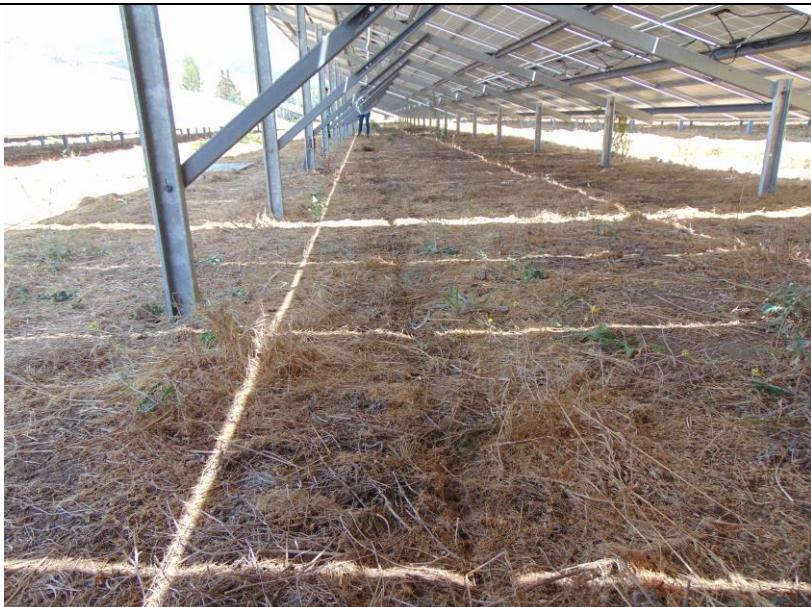
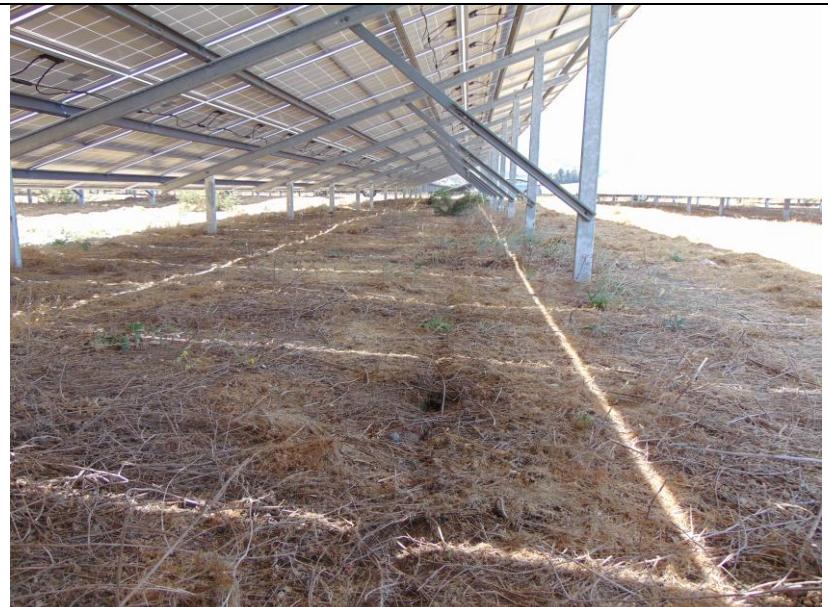
**Fotografía 1** Fecha: 29 de enero 2019

En la zona 3 de paneles fotovoltaicos se constató la presencia de canalículos de erosión hídrica. En terreno, se apreció que los canalículos están generando una erosión incipiente producto de la caída de agua lluvia y rocío desde los paneles y que el lugar en que se manifiesta dicha erosión es específicamente en el suelo, bajo la línea de unión y término de cada panel fotovoltaico (Fotografías 1-2).

En las imágenes se aprecia los canalículos constatados en un sector de la zona 3 de paneles fotovoltaicos, resultado de la caída de agua lluvia y rocío desde los paneles fotovoltaicos.
