## INFORME TÉCNICO DE FISCALIZACIÓN AMBIENTAL

### ROTURA DE RELAVEDUCTO – CODELCO - DIVISIÓN ANDINA

DFZ-2019-179-V-RCA-IA

JUNIO 2019

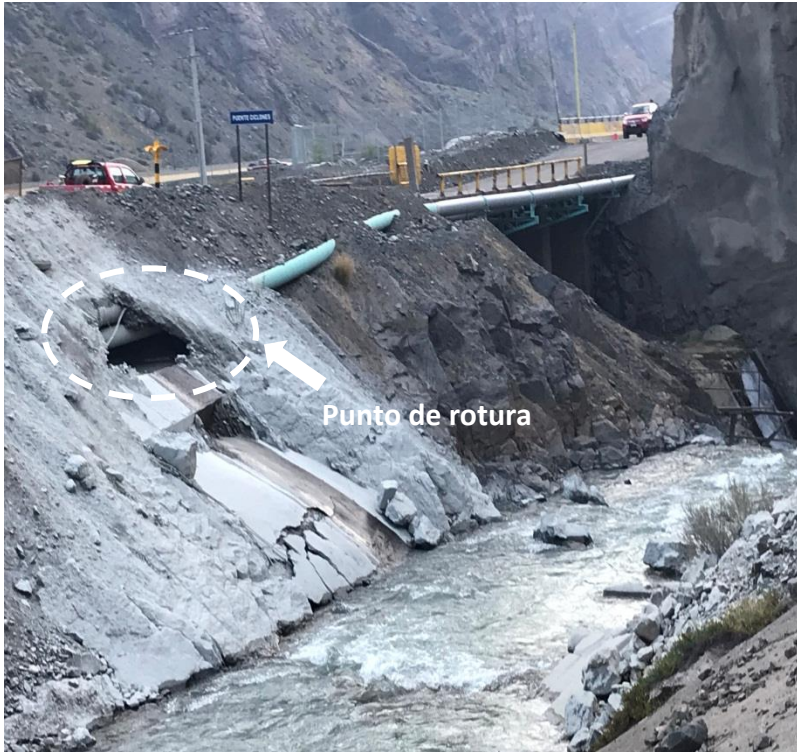
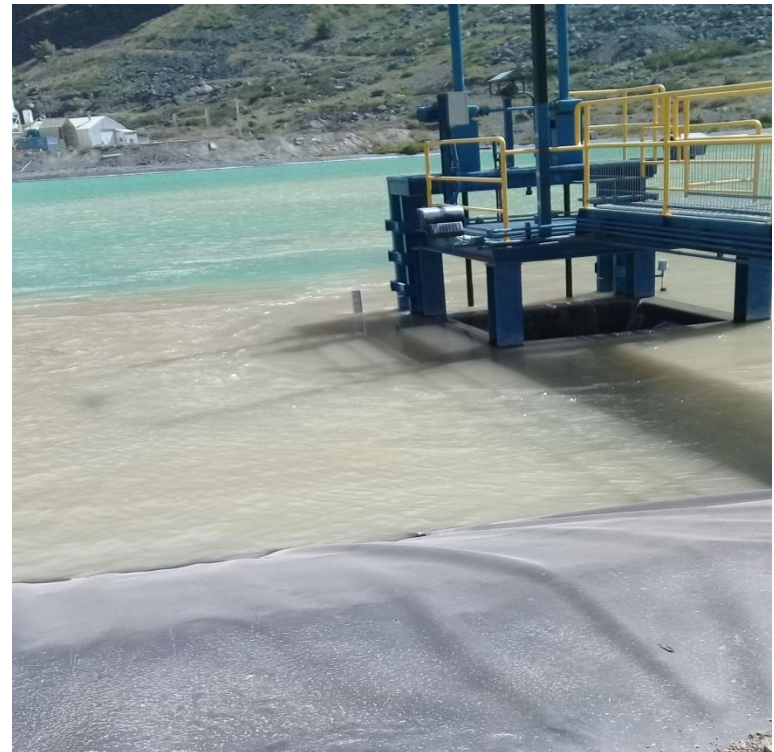
- 23:29 hrs: finaliza el uso del Embalse.
- g. **Destino del relave derramado:** una fracción del relave ingresó al Embalse Piuquenitos de Colbún S.A. (ver **Fotografía 2**), otra fracción ingresó a los canales de derivación de la Central Blanco (Estación N°5, ver **Fotografías 3 y 4**), y el remanente fluyó y se dispersó en el río Blanco depositándose una fracción de él en su cauce, principalmente en el sector inmediatamente aguas abajo de la rotura y alcanzando también la sección del río aguas arriba de la Central Blanco de Colbún S.A. (ver **Fotografía 5**). Codelco División Andina estimó en 1.288 metros cúbicos –de los cuales 255 metros cúbicos corresponde a relave seco– el volumen desviado a las instalaciones de Colbún S.A., lo que representa aproximadamente el 76% del material total derramado. En la **Fotografía 6** se muestra la vista de la sección aguas abajo de la Central Blanco al momento de la inspección ambiental de esta Superintendencia.

<b>Fotografía 1.</b>	<b>Fecha:</b> 23-01-2019		<b>Fotografía 2.</b>	<b>Fecha:</b> 23-01-2019	
<b>Coordenadas DATUM WGS84 HUSO 19</b>	<b>Norte:</b> 6.348.298 metros	<b>Este:</b> 383.032 metros	<b>Coordenadas DATUM WGS84 HUSO 19</b>	<b>Norte:</b> 6.349.134 metros	<b>Este:</b> 382.664 metros
<b>Descripción de medio de prueba:</b> Vista del punto de rotura del relaveducto a las 20:01 hrs del día 23-01-2019. Se aprecia evidencia de que hubo escurrimiento de relave por el talud subyacente a la obra. Fotografía tomada por el equipo fiscalizador SMA.			<b>Descripción de medio de prueba:</b> Vista del Embalse Piuquenitos de Colbún S.A. a las 16:39 hrs del día 23-01-2019. Se observa coloración café en el agua por efecto del ingreso de aguas con relave a la obra. Fotografía extractada de la Carta GMA N°010/2019 de Colbún S.A.

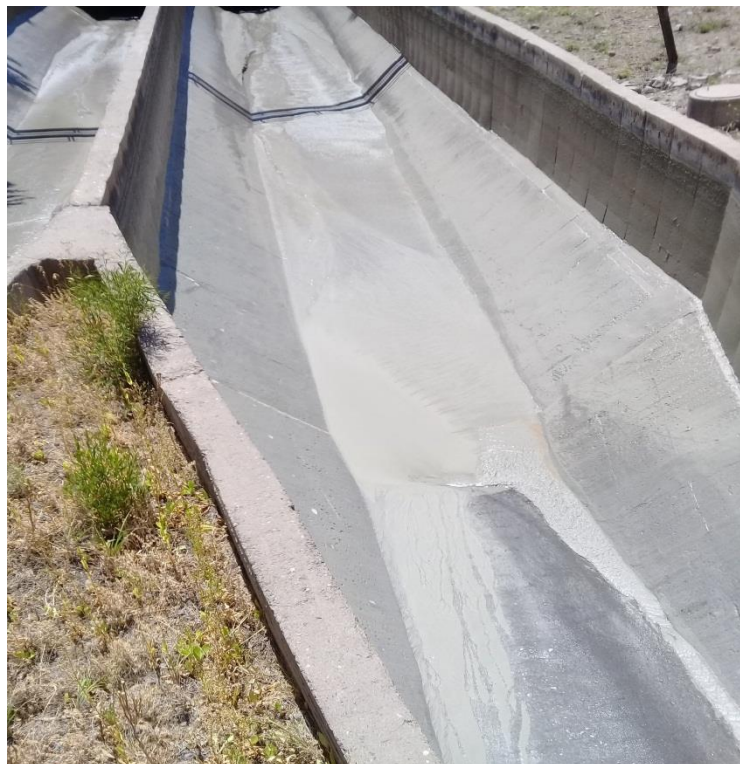
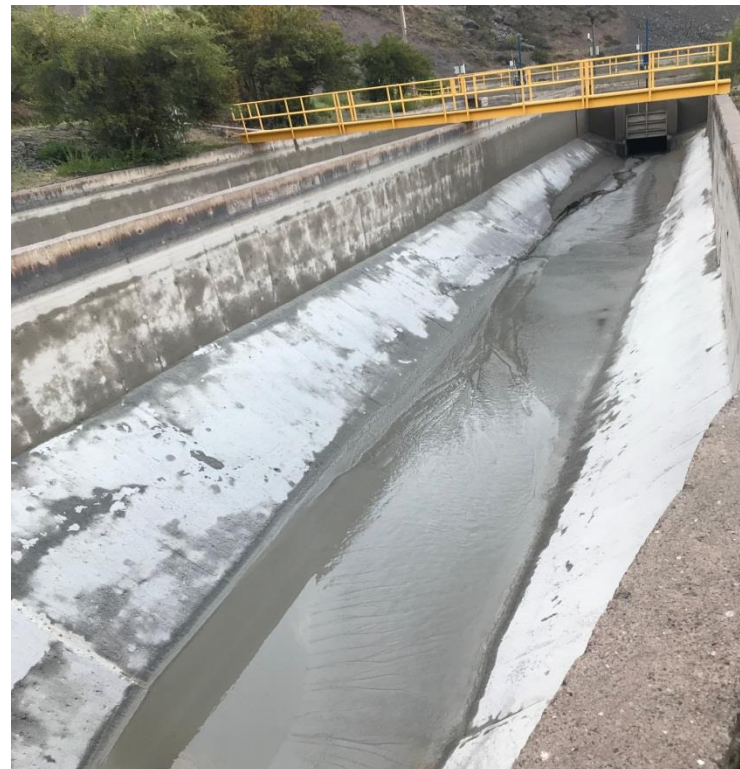
4. El relave ingresó a los canales de derivación de la Central Blanco hasta la hora de cierre de la bocatoma (14:48 hrs del día 23 de enero). Considerando que este complejo hidroeléctrico tiene un funcionamiento de pasada, resulta esperable que una parte del caudal líquido del relave captado haya sido restituído con posterioridad al río Aconcagua (punto de restitución de la Central; ver ubicación referencial de la casa de máquinas en la **Figura 6**), y que la fracción restante haya quedado retenida en la pasta del relave sobre los canales de la bocatoma (la **Fotografía 4** muestra signos importantes de humedad en el material).

<b>Fotografía 3.</b>		<b>Fecha:</b> 23-01-2019		<b>Fotografía 4.</b>		<b>Fecha:</b> 03-01-2019	
<b>Coordenadas DATUM WGS84 HUSO 19</b>	<b>Norte:</b> 6.350.792 metros	<b>Este:</b> 381.980 metros		<b>Coordenadas DATUM WGS84 HUSO 19</b>	<b>Norte:</b> 6.350.792 metros	<b>Este:</b> 381.980 metros	
<b>Descripción de medio de prueba:</b> Vista de canal de derivación de Colbún S.A. a las 15:19 hrs del día 23-01-2019. Fotografía extractada de la Carta GMA N°010/2019 de Colbún S.A.				<b>Descripción de medio de prueba:</b> Vista de canal de derivación de Colbún S.A. a las 20:36 hrs del día 23-01-2019. Fotografía tomada por el equipo fiscalizador SMA.

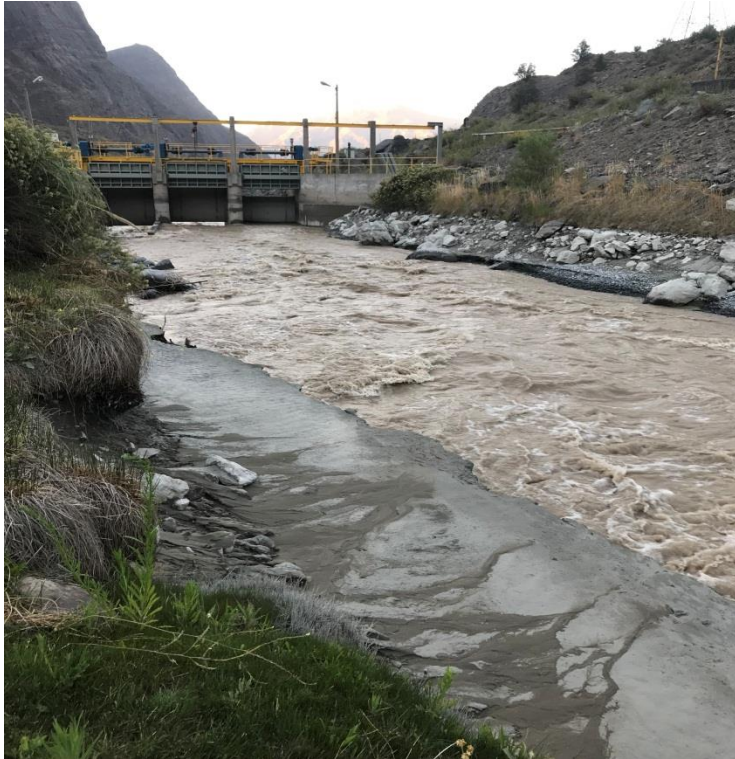
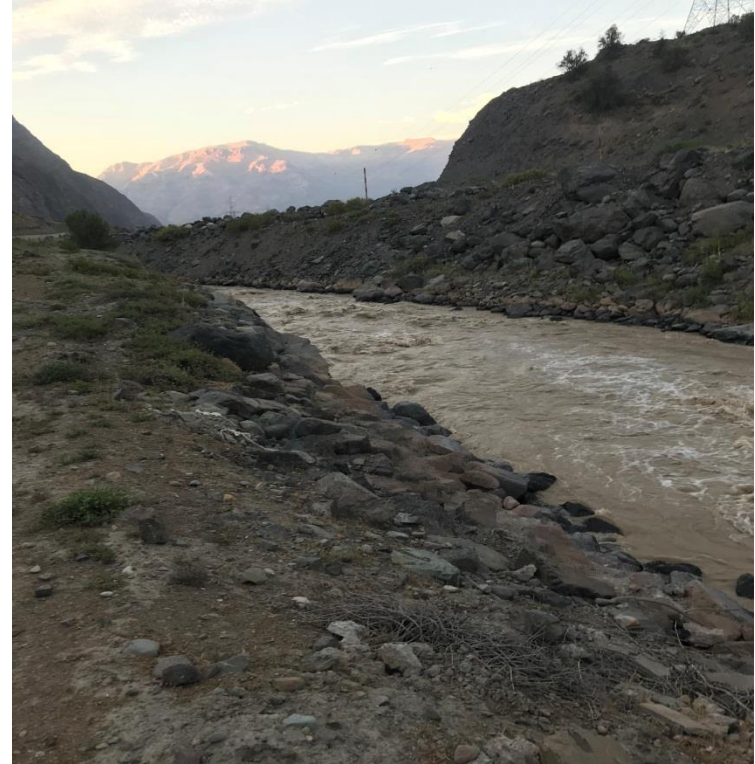
<b>Fotografía 5.</b>	<b>Fecha:</b> 23-01-2019		<b>Fotografía 6.</b>	<b>Fecha:</b> 23-01-2019	
<b>Coordenadas DATUM WGS84 HUSO 19</b>	<b>Norte:</b> 6.350.773 metros	<b>Este:</b> 382.016 metros	<b>Coordenadas DATUM WGS84 HUSO 19</b>	<b>Norte:</b> 6.350.804 metros	<b>Este:</b> 381.990 metros
<b>Descripción de medio de prueba:</b> Vista del sector aguas arriba de la bocatoma de Colbún S.A. a las 20:31 hrs. Se aprecia la acumulación de material de relave en las riberas del cauce del río Blanco. Fotografía tomada por el equipo fiscalizador SMA.			<b>Descripción de medio de prueba:</b> Vista del sector aguas abajo de la bocatoma de Colbún S.A. a las 20:40 hrs. No se observa evidencia de acumulación de relave en el cauce del río Blanco. Fotografía tomada por el equipo fiscalizador SMA.

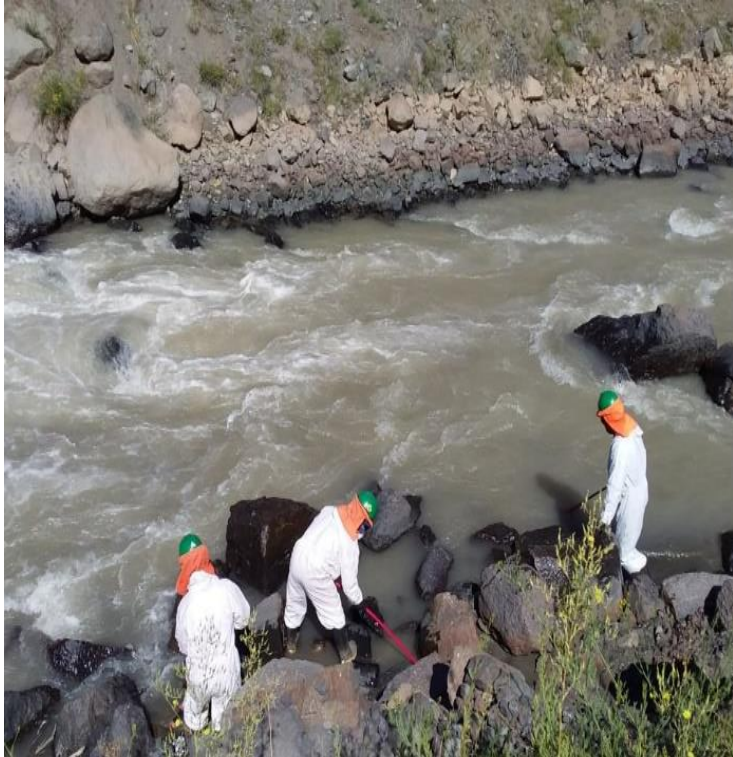
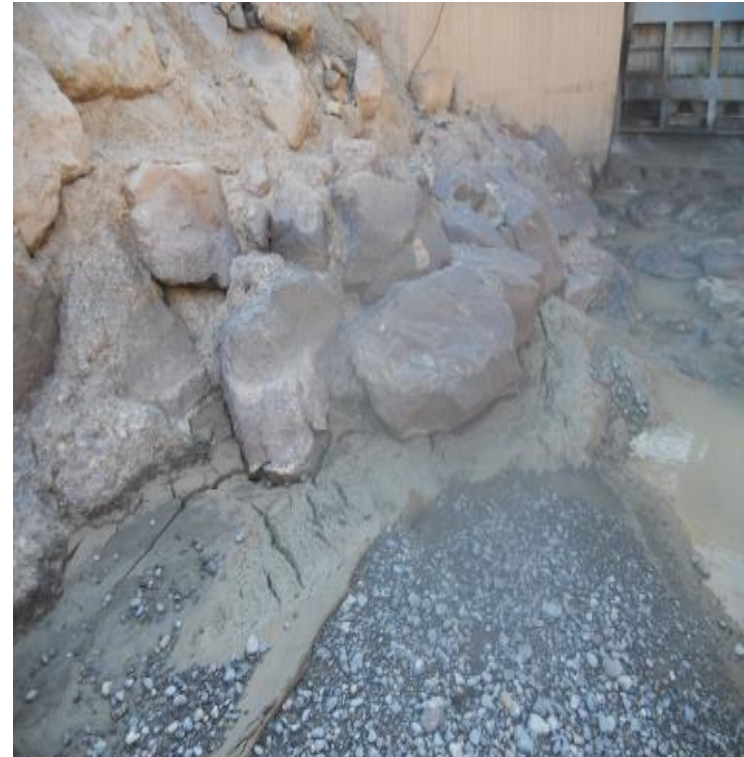
- i. **Programa de limpieza:** Codelco División Andina ejecutó un programa de limpieza entre los días 23 y 30 de enero en los distintos sectores afectados (ver **Fotografía 7**, sector km 14 río Blanco), estimándose en alrededor de 167 metros cúbicos el volumen de relave seco extraído (el Informe Final de Limpieza del río Blanco se encuentra disponible en el ANEXO 4 del presente informe). Así, el Titular pudo recuperar del orden de un 49% de la fracción sólida del relave total derramado (338 metros cúbicos); el destino del material removido fue el Embalse Los Leones de Codelco División Andina. Entre el 01 y el 08 de febrero, el Titular ejecutó una limpieza complementaria de trazas de relave puntuales identificadas inmediatamente aguas abajo de las instalaciones de la bocatoma de la Central Blanco de Colbún S.A. (ver **Fotografía 8**).

7. Por las razones anteriores, una fracción del material derramado –estimada por Codelco División Andina en un 24% del total– no fue contenida con las obras antes señaladas, fluyendo y dispersándose río abajo hasta una extensión no determinada. Como medio de prueba de lo antes señalado, cabe mencionar que entre el 01 y el 08 de febrero el Titular identificó restos de relave aguas abajo de las instalaciones de la captación de la Central Blanco de Colbún S.A. (ver **Fotografía 8**).

<b>Fotografía 7.</b>		<b>Fecha:</b> 26-01-2019/29-01-2019		<b>Fotografía 8.</b>		<b>Fecha:</b> 01-02-2019/08-02-2019	
<b>Coordenadas DATUM WGS84 HUSO 19</b>		<b>Norte:</b> 6.349.469 metros	<b>Este:</b> 382.681 metros	<b>Coordenadas DATUM WGS84 HUSO 19</b>		<b>Norte:</b> 6.350.804 metros	<b>Este:</b> 381.990 metros
<b>Descripción de medio de prueba:</b> Vista nororiental del tramo km 14 río Blanco; se muestra actividad de limpieza en ejecución. Fotografía extractada del Informe Final de Limpieza remitido por Codelco División Andina.				<b>Descripción de medio de prueba:</b> Vista de trazas de relave aguas abajo de la compuerta de la Central Blanco de Colbún S.A. Fotografía extractada del Informe Final de Limpieza remitido por Codelco División Andina.

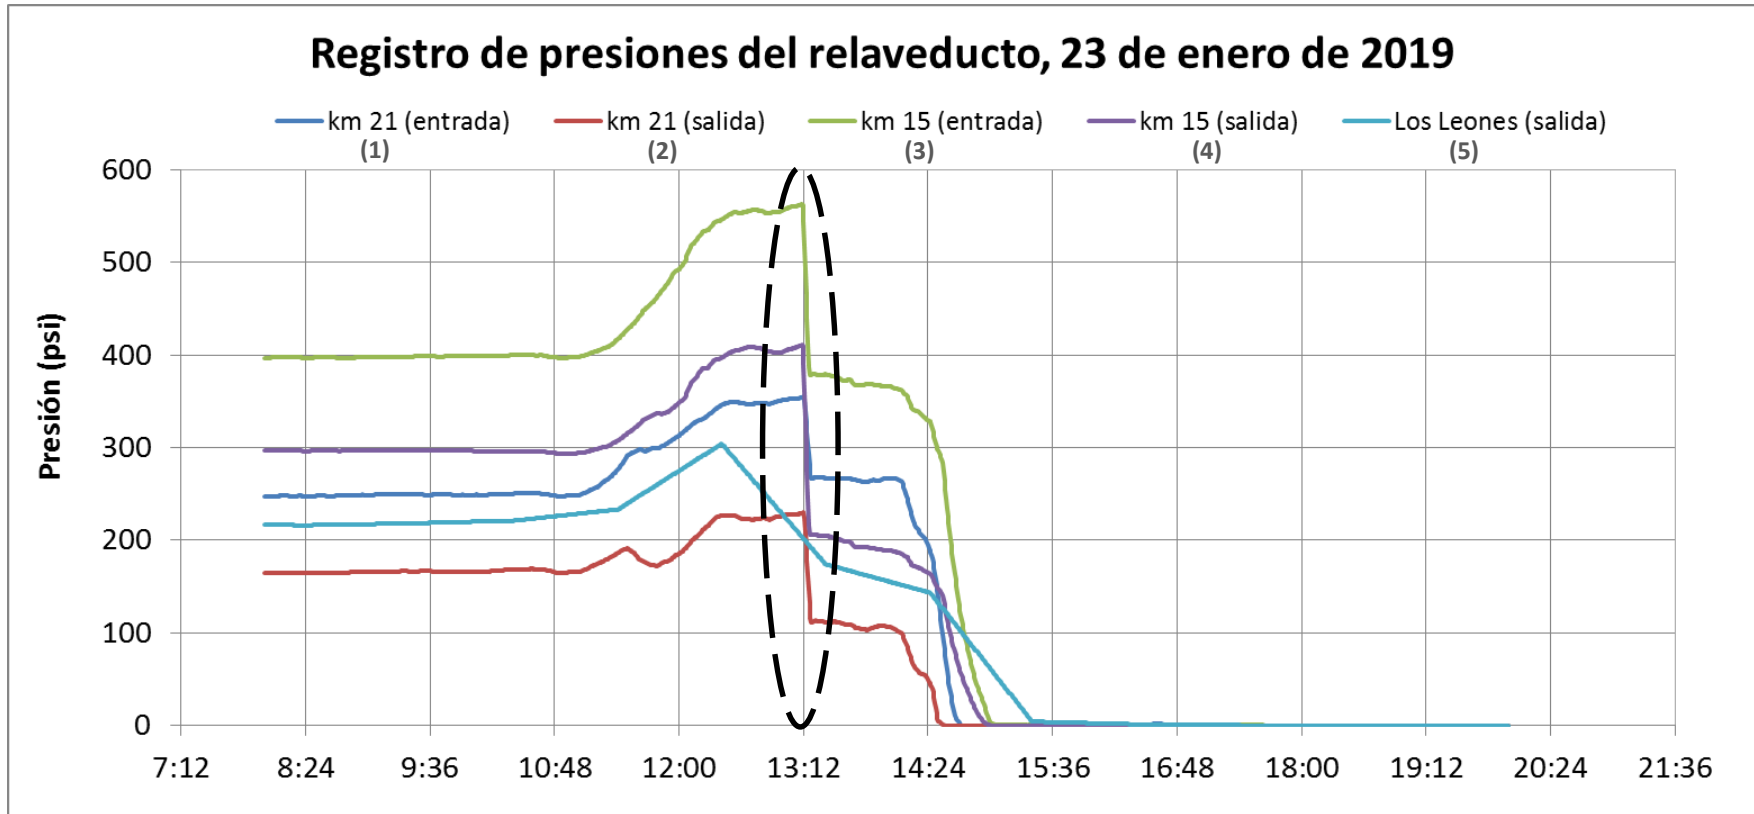
Figura 4.

1. El incidente de rotura ocurrió a las 13:12 hrs del día 23 de enero de 2019, lo que se ve confirmado con los registros de presiones del relaveducto que muestran una caída brusca a esa hora.

Se observa que a las 13:12 hrs se produjo una disminución brusca de las presiones en todos los puntos, atribuible a la rotura del ducto.

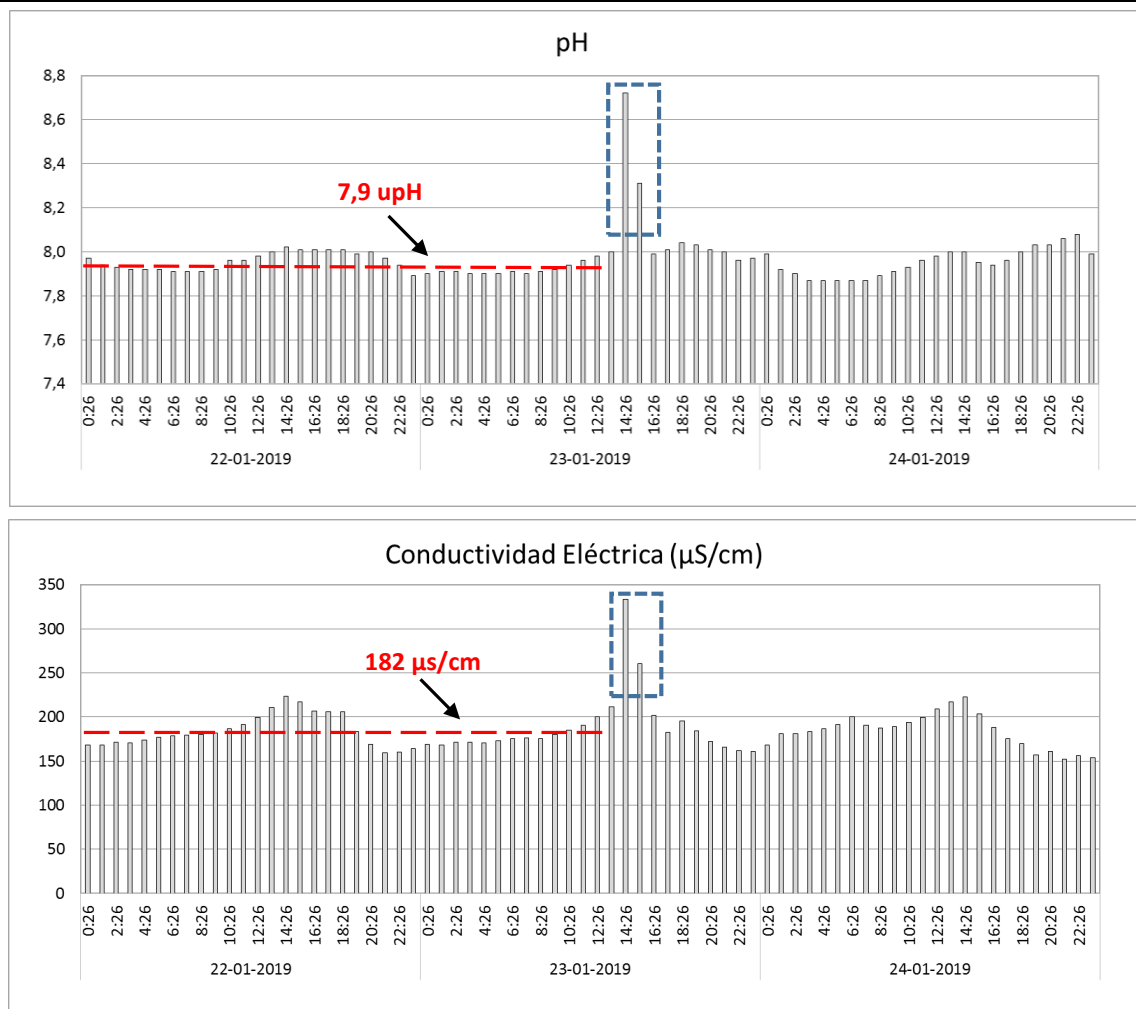
**Figura 10.**

En la **Figura 10** se presentan los resultados de pH y Conductividad Eléctrica registrados cada una hora en la sonda de la estación BL-10 ubicada 1,5 km aguas abajo del punto de rotura del relaveducto y 1 km aguas arriba de la bocatoma de la Central Blanco, desde las 00:26 hrs del día 22 de enero (antes del incidente) hasta las 23:26 hrs del día 24 de enero (después del incidente). Se destaca la ocurrencia de un *peak* de pH (8,7) y Conductividad Eléctrica (334  $\mu$ s/cm) a las 14:26 hrs del día 23 de enero, aproximadamente una hora después de la rotura del relaveducto que originó el derrame (ver **Hecho Constatado N°1**, numeral 5.1 del presente informe); dichos valores representan un alza del orden de un 10% (pH) y 80% (Conductividad) respecto del promedio de los registros previos de los días 22 y 23 de enero. A partir de las 16:26 hrs ambos parámetros retornan a su condición previa, la que se mantiene hasta la última medición informada por el Titular el día 24 de enero a las 23:26 hrs.

- **Efecto de la fracción líquida del relave:** aproximadamente una hora después de la rotura del relaveducto que originó el derrame, en el punto BL-10<sup>9</sup> se registró un incremento del orden de un 80% en el parámetro Conductividad Eléctrica respecto del promedio de los registros del mismo punto en los dos días previos (ver **Figura 10**), lo cual es atribuible a la fracción líquida del relave que contiene este parámetro en concentraciones que pueden –referencialmente– superar los 3.000  $\mu\text{s/cm}$  (ver **Hecho Constatado N°2** del presente informe, numeral 5.2, **Tabla 2**). Las concentraciones de las aguas claras en los demás parámetros que se vieron afectados en los ríos Blanco y Aconcagua no sugieren un efecto evidente de las aguas contenidas en el relave, toda vez que los registros medidos en los cursos de agua son en general un orden de magnitud superiores a los monitoreadas en la cubeta del Tranque (ver **Tabla 6**).

Registros de pH y Conductividad Eléctrica medidos en la sonda del punto BL-10 los días 22, 23 y 24 de enero de 2019. En azul se destacan los registros horarios de las 14:26 y 15:26 hrs del día 23 de enero, con valores *peak* de 8,7 para el pH y de 334 µS/cm para la Conductividad Eléctrica, ambos a las 14:26 hrs. En rojo se muestra el valor promedio de los registros previos al incidente.

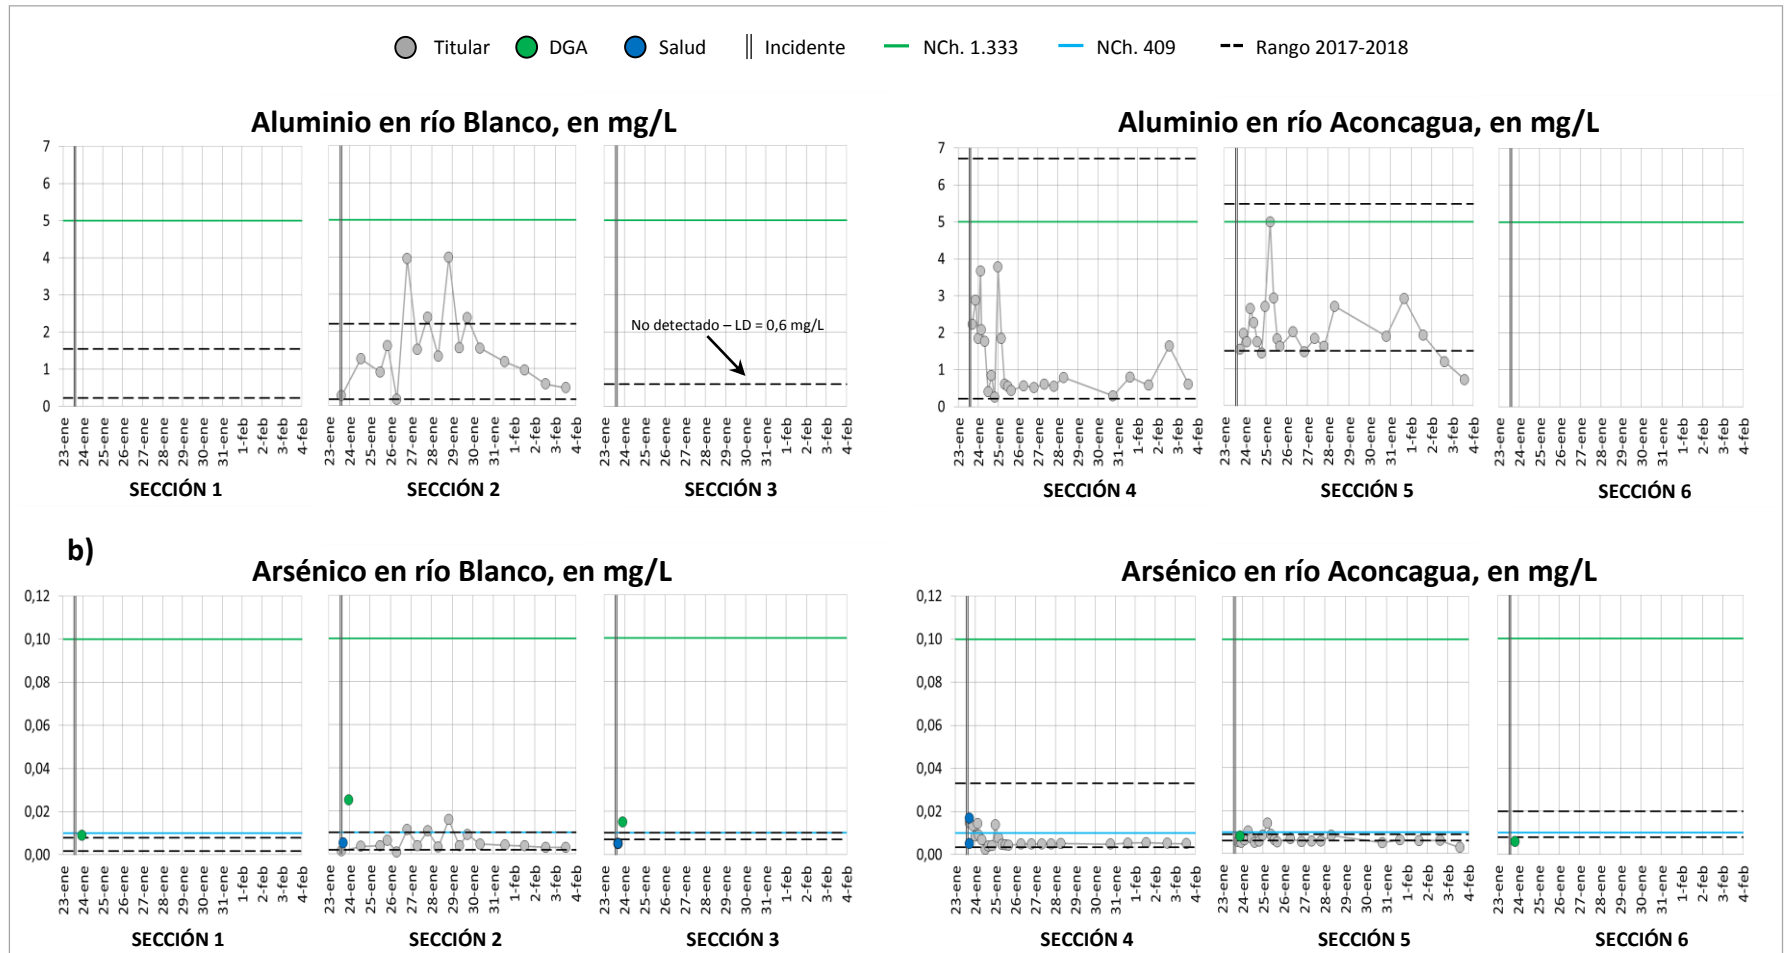
Figura 11.

Gráficas de concentración de: a) Aluminio y b) Arsénico en los ríos Blanco y Aconcagua; registros entre los días 23 de enero al 03 de febrero de 2019.

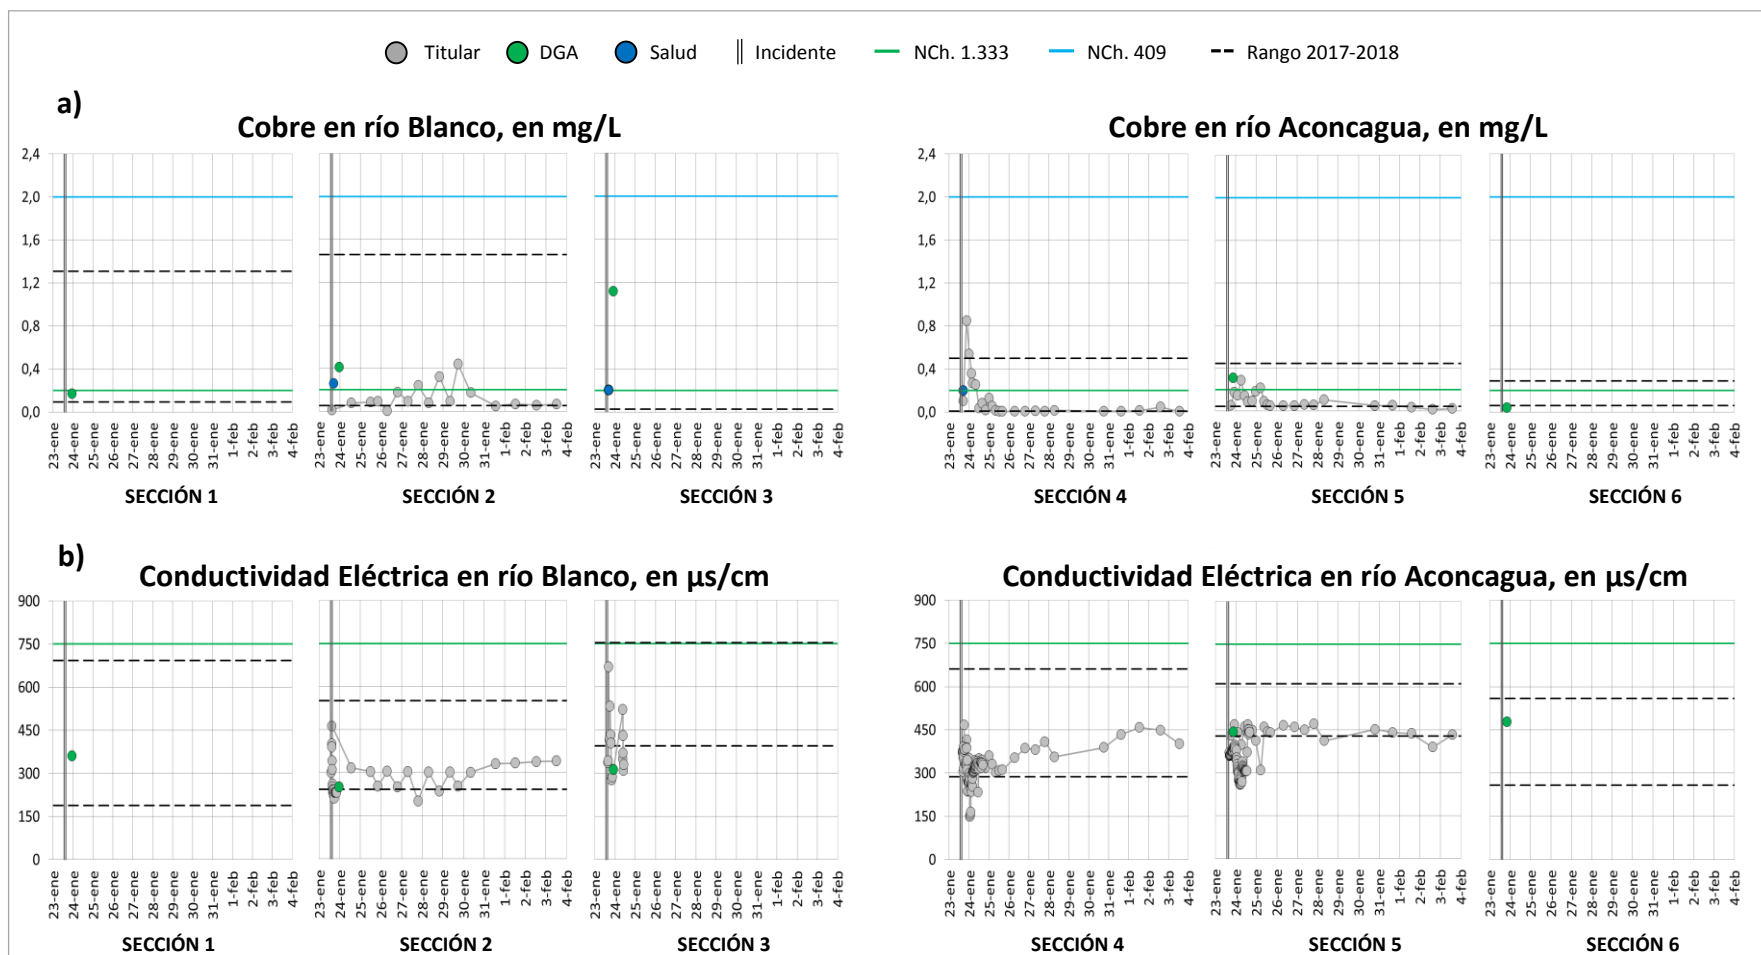
Figura 12.

Gráficas de concentración de: a) Cobre y b) Conductividad Eléctrica en los ríos Blanco y Aconcagua; registros entre los días 23 de enero al 03 de febrero de 2019.

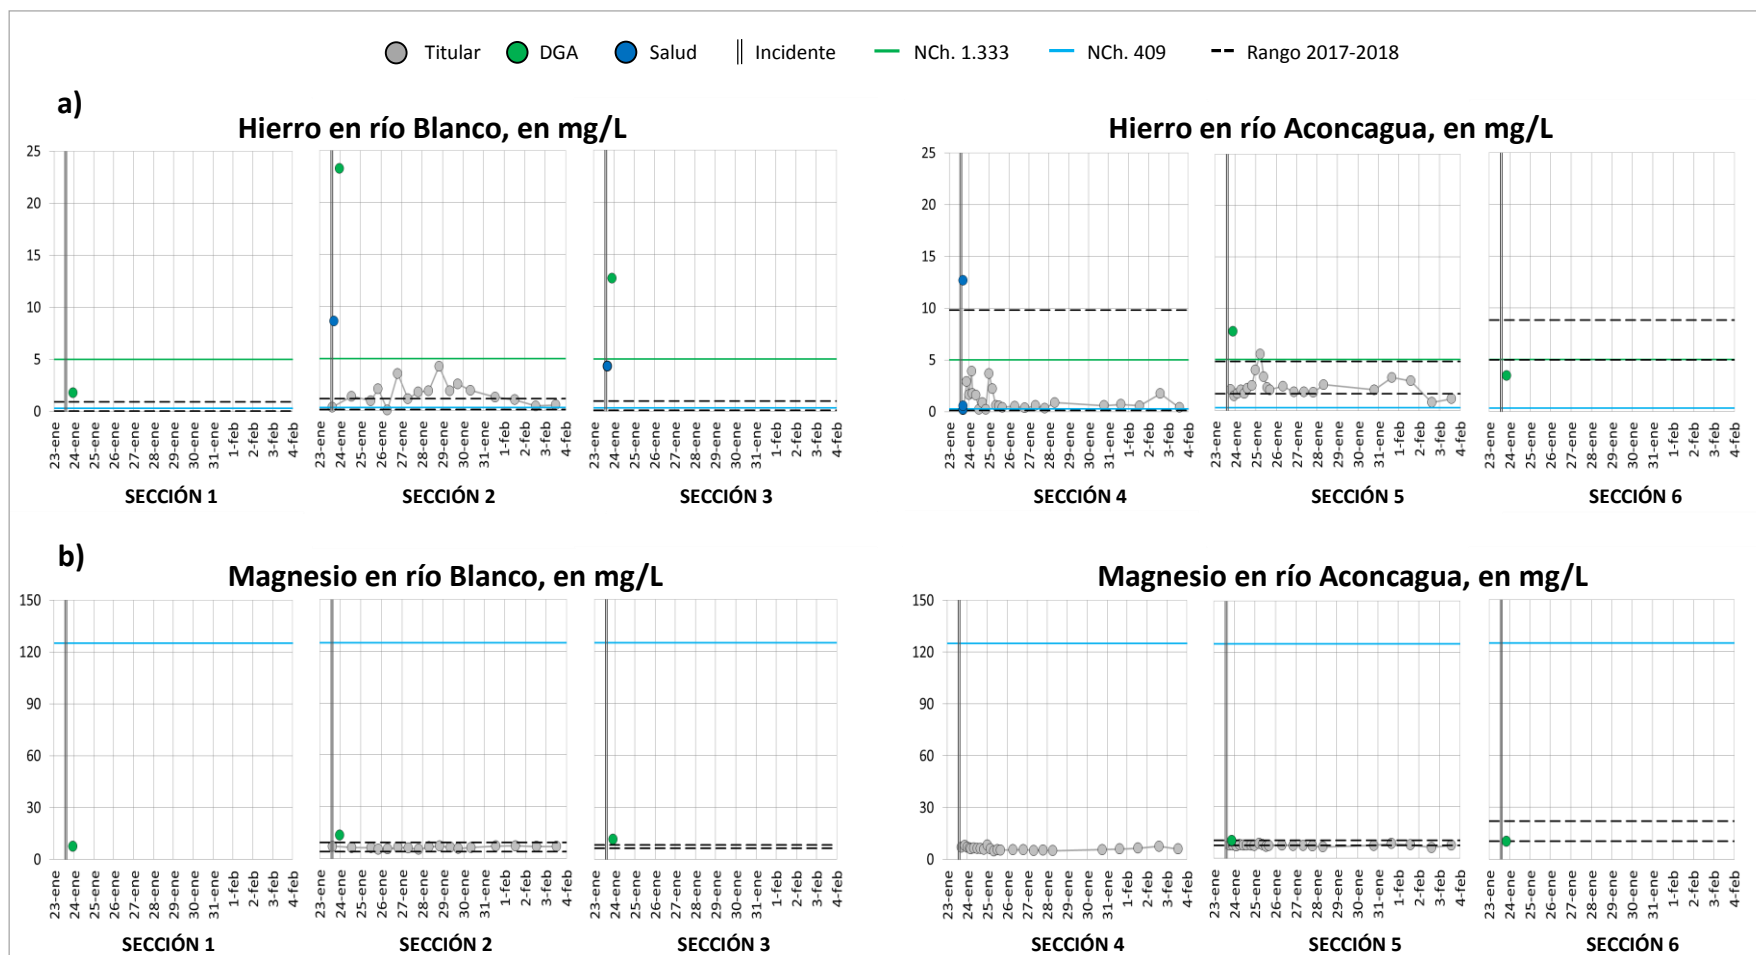
Figura 13.

Gráficas de concentración de: a) Hierro y b) Magnesio en los ríos Blanco y Aconcagua; registros entre los días 23 de enero al 03 de febrero de 2019.

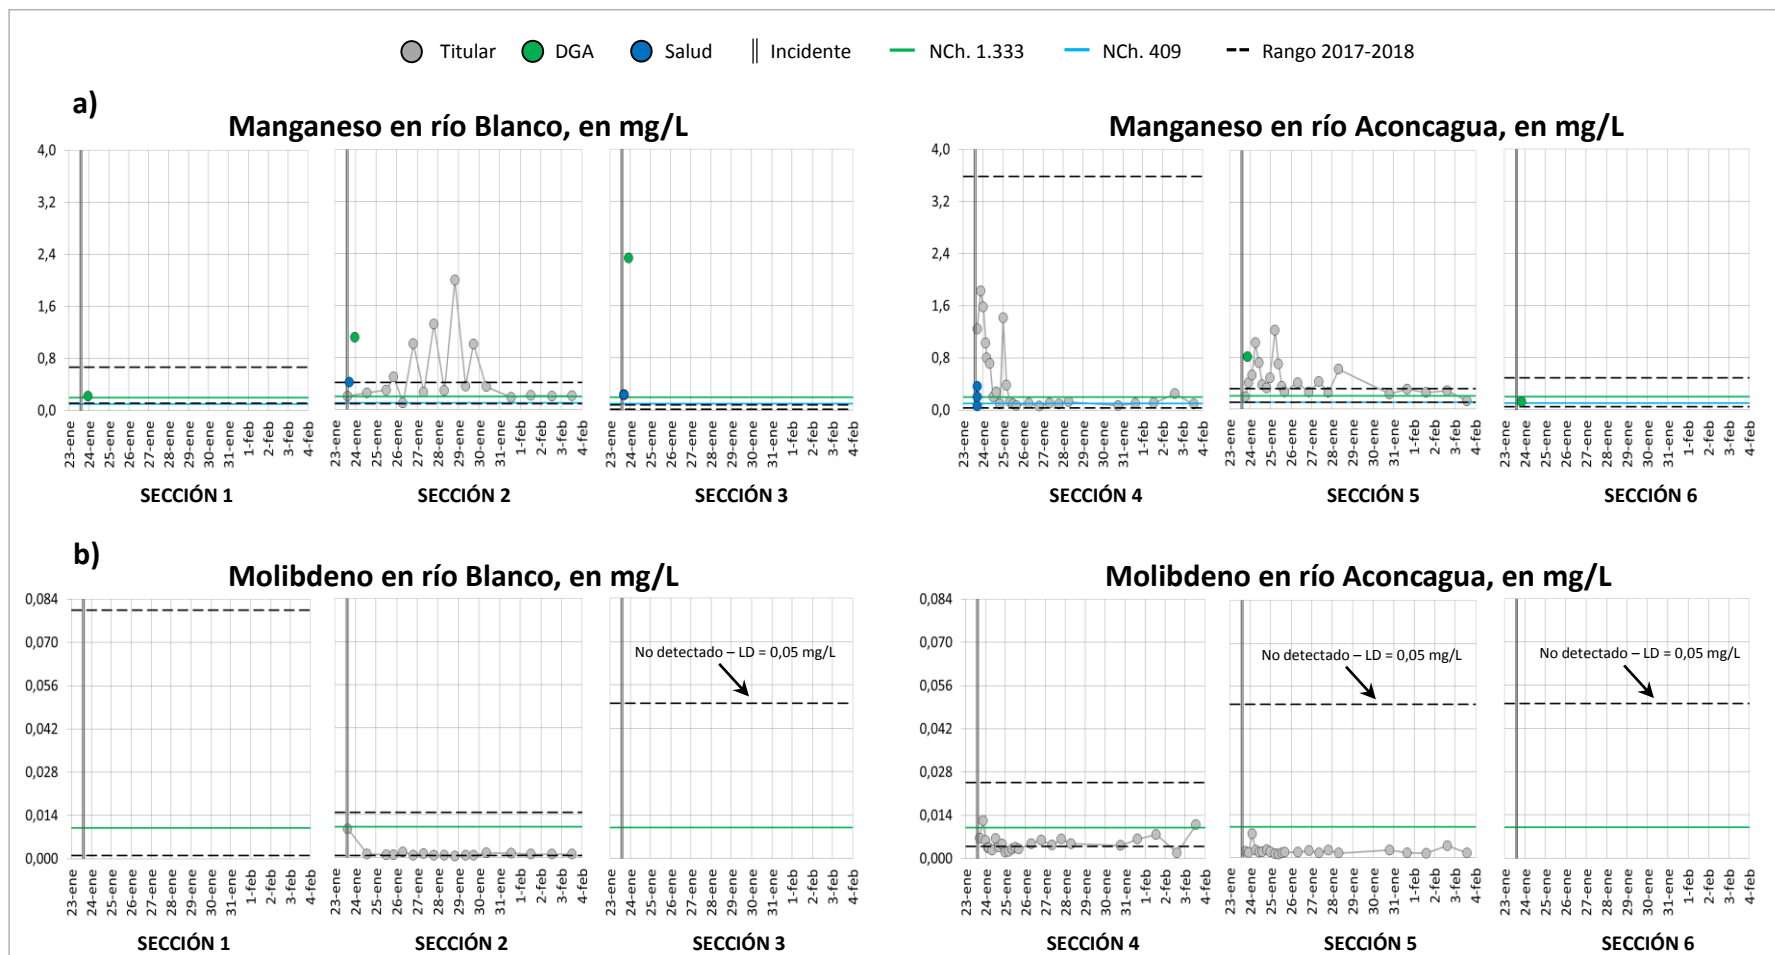
Figura 14.

Gráficas de concentración de: a) Manganeseo y b) Molibdeno en los ríos Blanco y Aconcagua; registros entre los días 23 de enero al 03 de febrero de 2019.

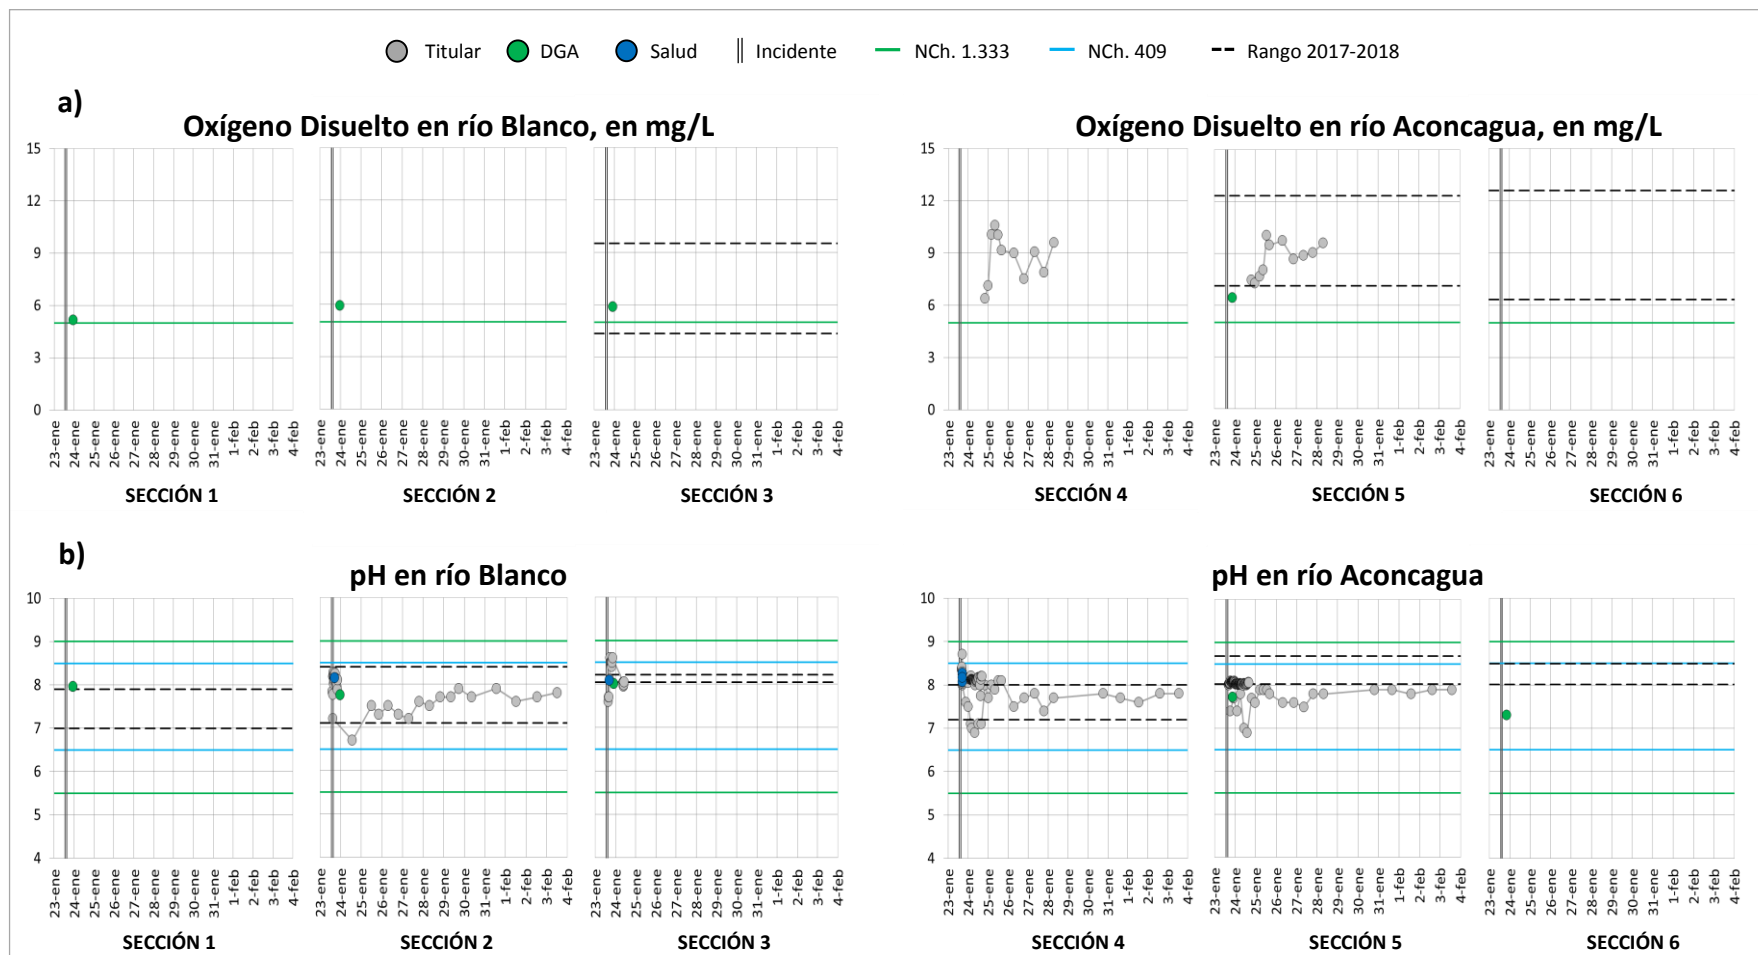
Figura 15.

Gráficas de concentración de: a) Oxígeno Disuelto y b) pH en los ríos Blanco y Aconcagua; registros entre los días 23 de enero al 03 de febrero de 2019.
