## INFORME TÉCNICO DE FISCALIZACIÓN AMBIENTAL

### PLANTA AGARPAC

DFZ-2019-58-VIII-RCA

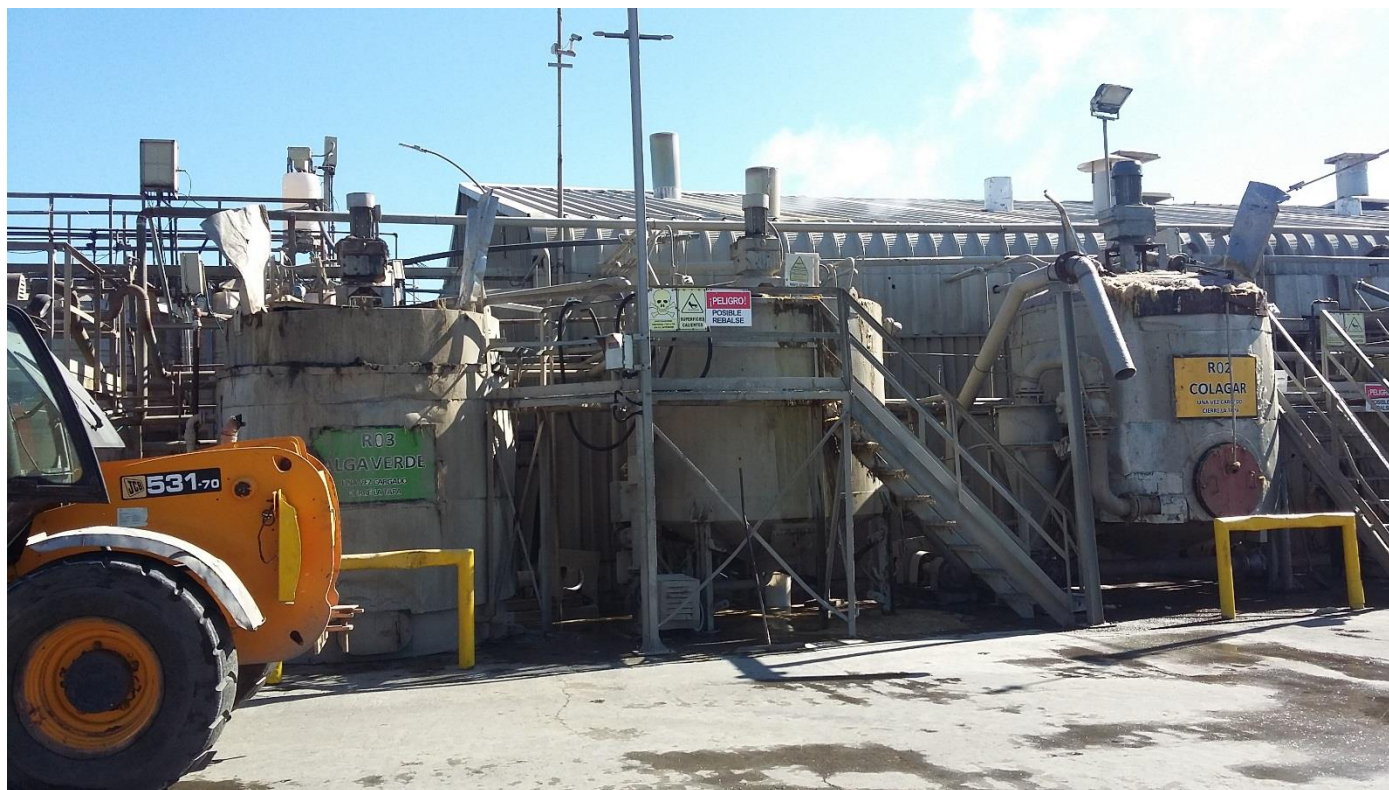
**Fotografía 1.**

**Descripción del medio de prueba:** Vista general de las unidades de cocedores y lavadores de alga en operación.

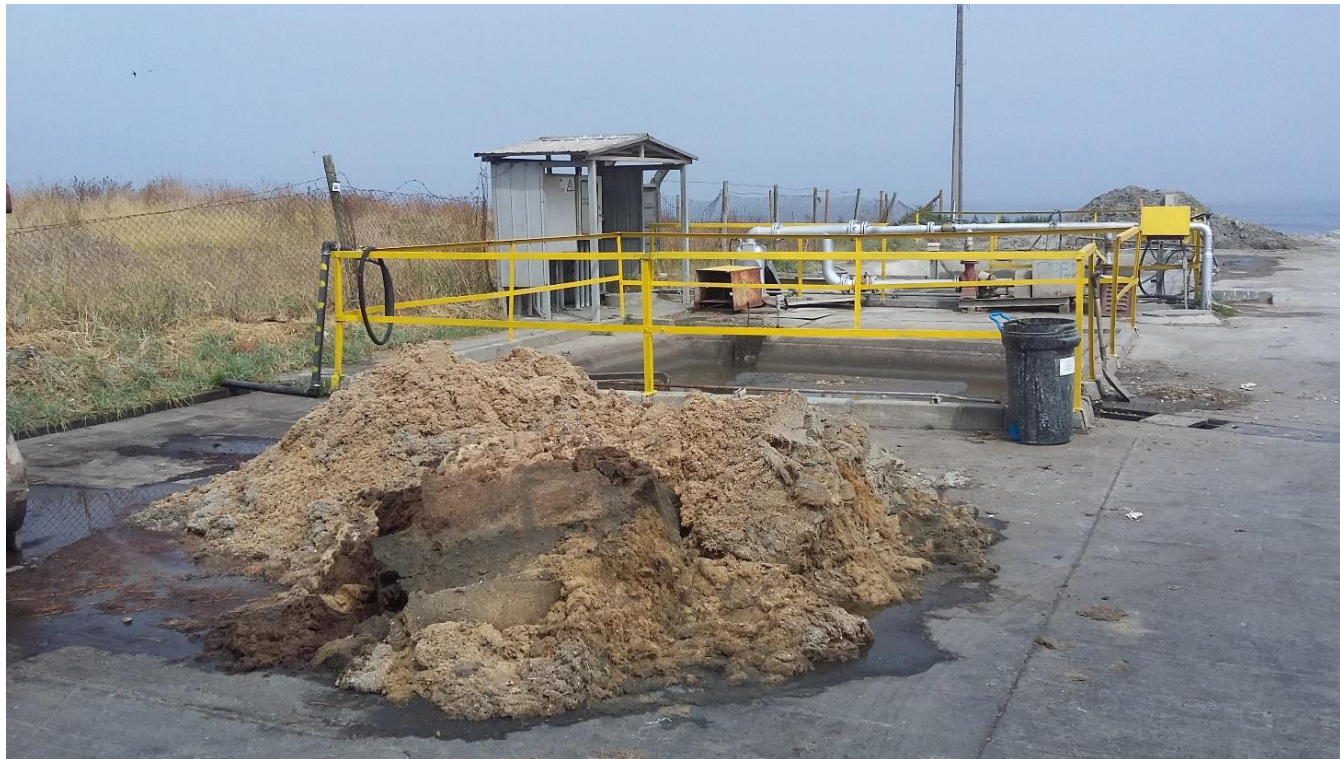
**Fotografía 2.**

**Descripción del medio de prueba:** Vista general de las piscinas 1 y 2 (fondo), Detalle de residuos sólidos extraídos de las piscinas. Esto residuos son retirados frecuentemente para disposición agrícola (Aprobación SAG). Lo anterior informado por encargados de la Planta en la Inspección Ambiental.

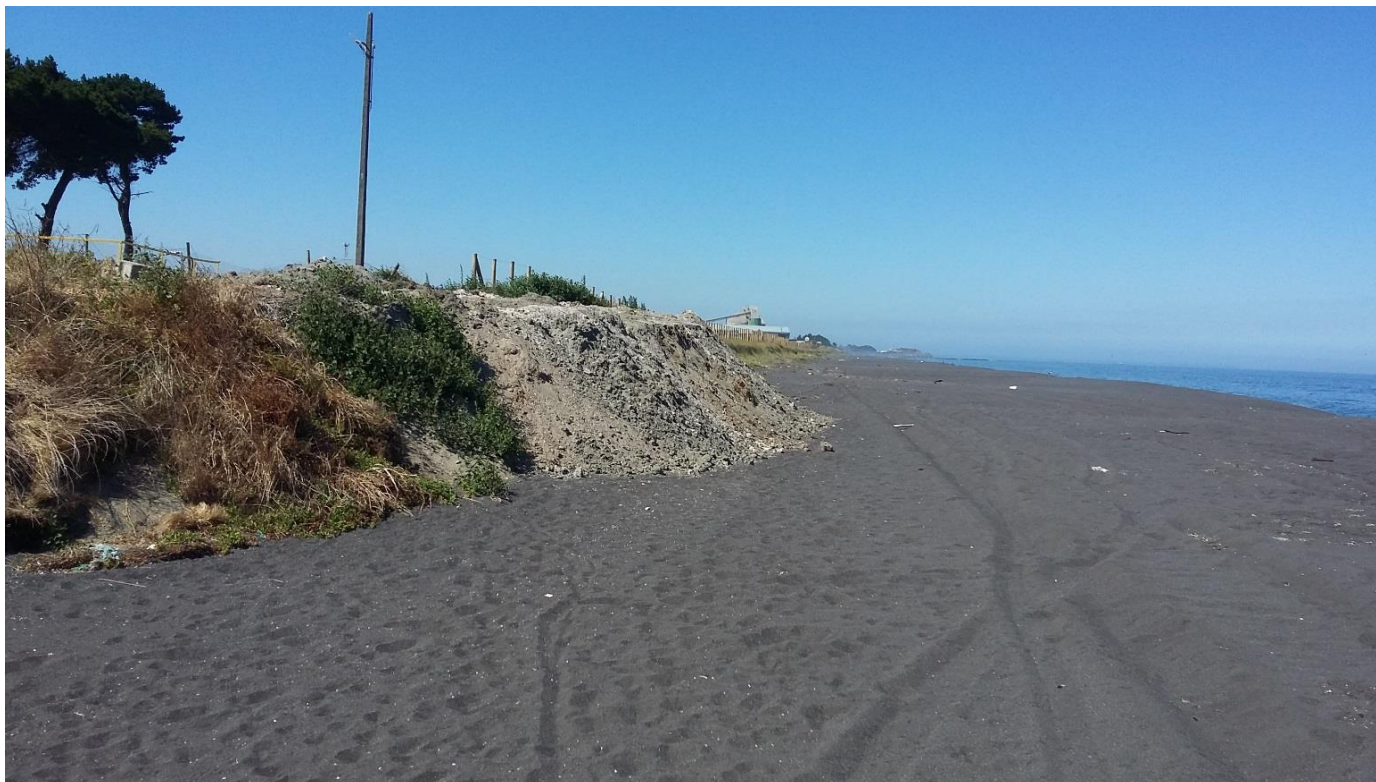
**Fotografía 3.**

**Descripción del medio de prueba:** Vista general del sector de playa donde se encuentra soterrado el ducto, desde la línea de alta marea hacia la línea de más baja marea.

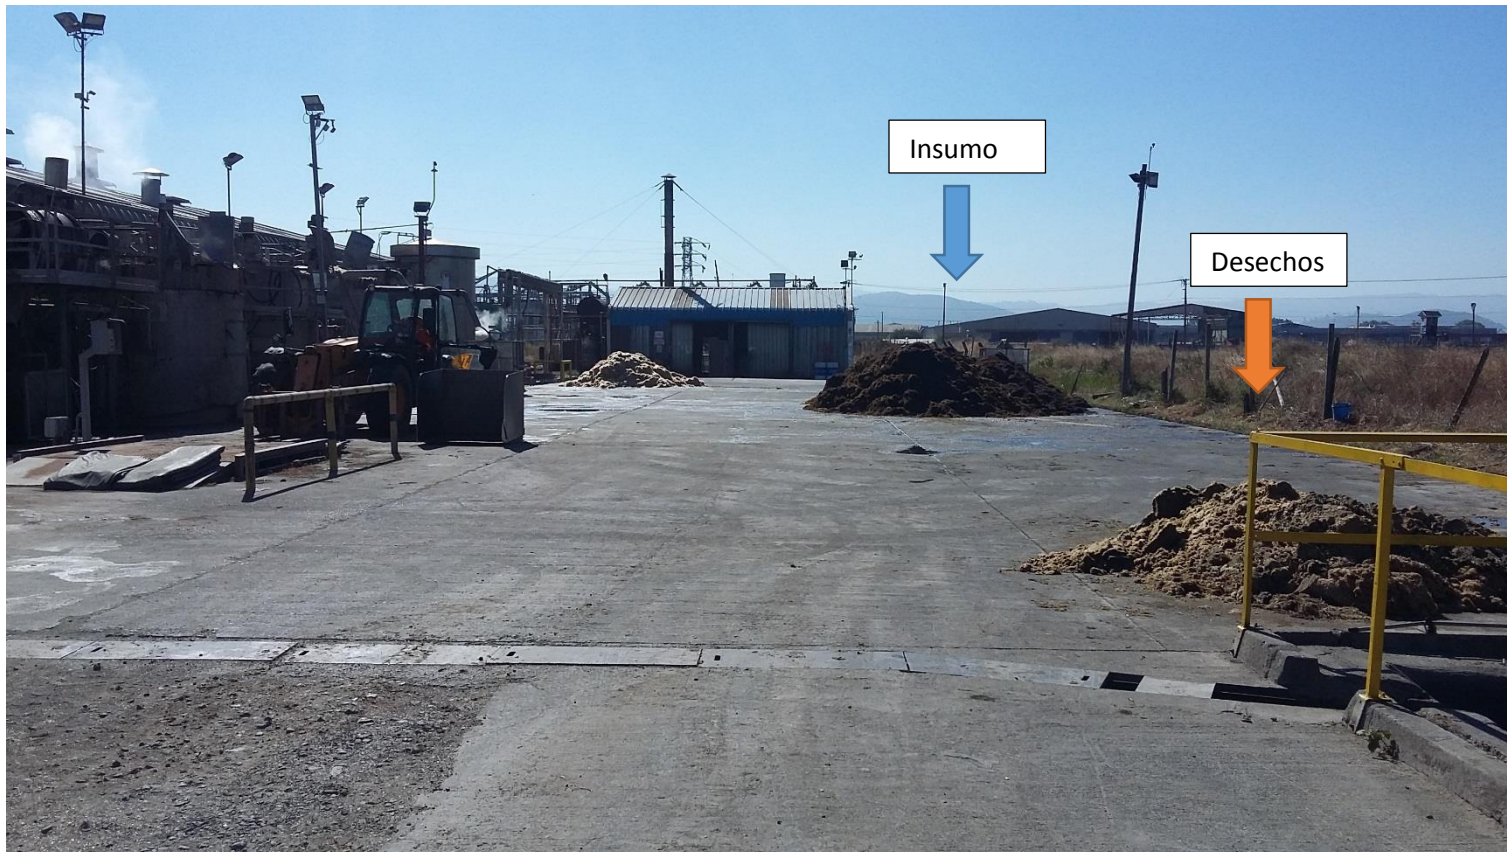
**Fotografía 4.**

N° Hecho constatado	Materia específica objeto de la fiscalización ambiental.	Exigencia asociada	Resultados/ Hallazgo
			<p>primero alimenta con soda concentrada en el mercado, para el proceso y el segundo estanque almacena soda reciclada del proceso y es reutilizada.</p> <p><b>Estación 3: Sector Playa</b></p> <p>El profesional fiscalizador realizó un recorrido por sector playa, en cuyo sector no observó anomalías en el trazado del ducto (Ver Fotografía 3).</p>
2	Manejo de residuos cuando se contemple pretratamiento	<p><b>RCA N° 331/2002 de fecha 25-11-2002.</b></p> <p><b>3.2. ASPECTOS AMBIENTALES</b></p> <p><i>ETAPA DE OPERACIÓN</i></p> <p><i>Residuos sólidos</i></p> <p><i>Los residuos sólidos, provenientes de la planta de tratamiento existente, compuestos básicamente por arena, lodo, trozos de algas y diatomeas, serán decantados al fondo de las piscinas de tratamiento y retirados desde ahí mediante el uso de una bomba autocebante. La descarga de la bomba irá a un tamiz estático, para disminuir su contenido de humedad.</i></p> <p><i>Estos sólidos recuperados serán acopiados al lado de las piscinas durante 10 días para secarse al aire. A continuación, serán llevados a un sitio techado (que además tenga un pretil de contención), donde continuarán su proceso de secado, acopiándose durante aproximadamente 3 meses, hasta completar un volumen suficiente para llenar un camión (aprox. 7 m³) que los trasladará a un Relleno Sanitario, autorizado sanitaria y ambientalmente.</i></p> <p><i>La empresa que realice el transporte de los lodos deberá contar con la autorización sanitaria expresa</i></p>	<p><b>1. Inspección Ambiental.</b></p> <p>En la reunión de inicio el profesional de la Gobernación Marítima de Talcahuano, consultó sobre la gestión de los residuos sólidos, a lo que el Sr. Germany informó que estos son almacenados temporalmente en el patio de acopio para que se efectúe el retiro periódico de estos por camión de Servicio de Transporte Luz Eliana Vergara para su disposición final en el fundo Cantarrana, Coronel.</p> <p>Según lo informado por el Sr. Germany a los residuos sólidos se les otorga un uso agrícola, ya que este se encuentra certificado por el SAG con fecha 11 de septiembre de 2002.</p> <p><b>Estación 2. Sector Planta</b></p> <p>El Profesional fiscalizador realizó inspección ambiental del patio de acopio de la planta, donde observó el acopio temporal de los residuos sólidos del proceso de fabricación de agar. En el lugar no percibe olores molestos (Ver Fotografía 4).</p>

**Descripción del medio de prueba:** Vista general del patio de acopio de material insumo y desechos sólidos.
