INFORME TÉCNICO DE FISCALIZACIÓN AMBIENTAL

TRANSPORTE DE SUSNTANCIAS VERSAY

DFZ-2019-326-III-RCA

Junio, 2019

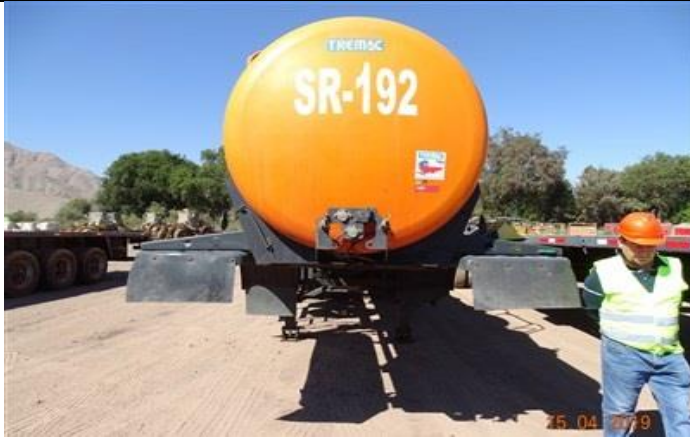
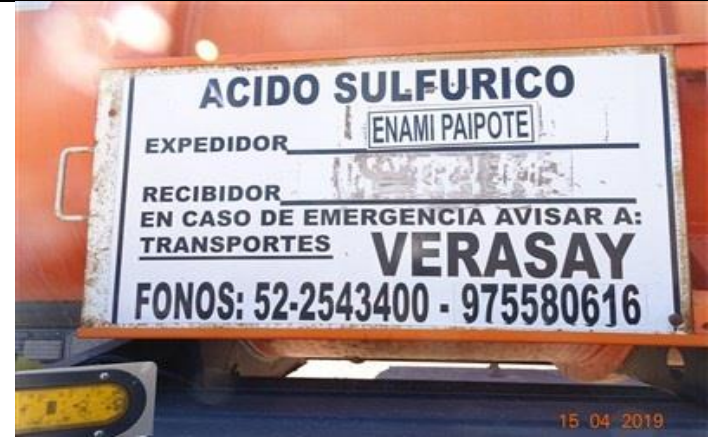
Fotografía 1.	Fecha: 15.04.19	Fotografía 2.	Fecha: 15.04.19
Coordenadas UTM DATUM WGS84 HUSO 19	Norte: 6.964.381 Este: 374.831	Coordenadas UTM DATUM WGS84 HUSO 19	Norte: 6.964.369 Este: 374.833
Descripción del medio de prueba: En la imagen se aprecia remolque con estanque de ácido sulfúrico que se encontraba en la base de operaciones de Tierra Amarilla		Descripción del medio de prueba: En la imagen se detalla remolque con estanque de ácido sulfúrico

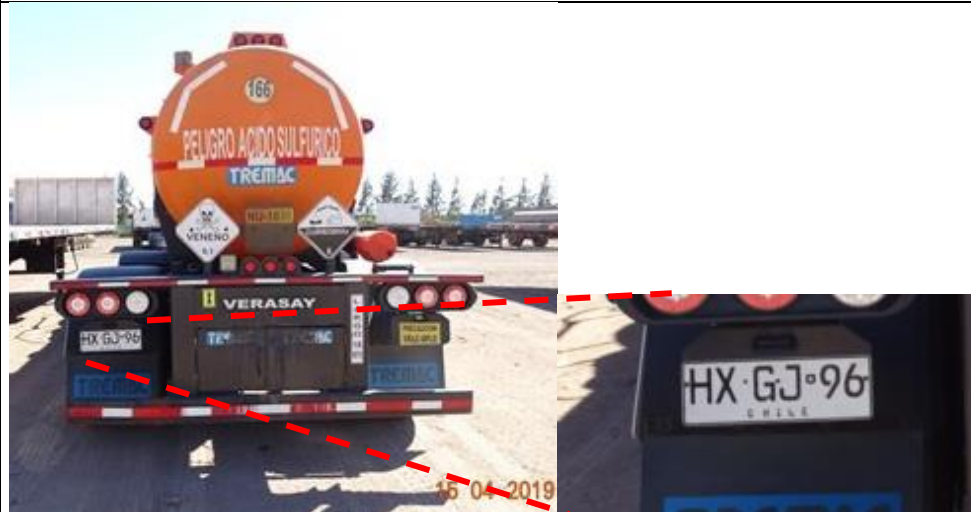
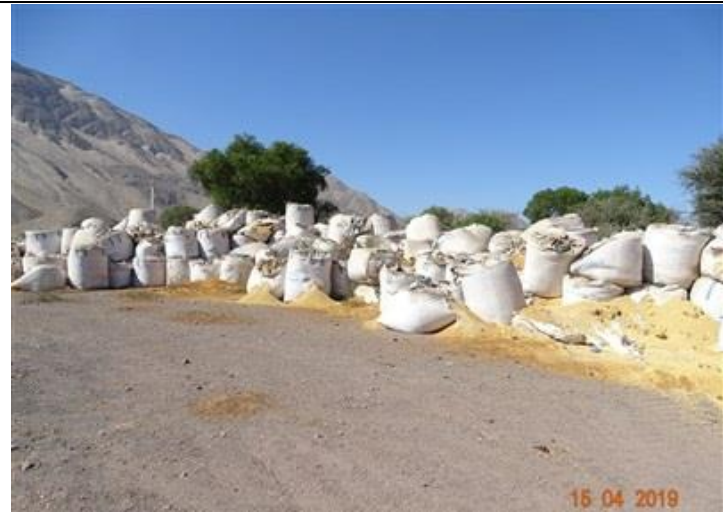
- En este punto se constató en el sector sur de la base de operaciones el acopio de maxisacos cargados con pellets de madera (Fotografía N°4), que según lo indicado por el Sr. Contreras correspondía a una carga que había sido dejada en custodia por una empresa externa. Algunos de los maxisacos se encontraban deteriorados con el producto a la vista y derramado en algunos puntos.

Fotografía 3.	Fecha: 15.04.19	Fotografía 4.	Fecha: 15.04.19
Coordenadas UTM DATUM WGS84 HUSO 19	Norte: 6.964.369 Este: 374.833	Coordenadas UTM DATUM WGS84 HUSO 19	Norte: 6.964.346 Este: 374.872
Descripción del medio de prueba: Detalle de la patente del remolque con el estanque de ácido sulfúrico		Descripción del medio de prueba: En imagen se observa el acopio de maxisacos que contenían pellets de madera en su interior. Se puede apreciar El estado de deterioro en el que se encuentran.

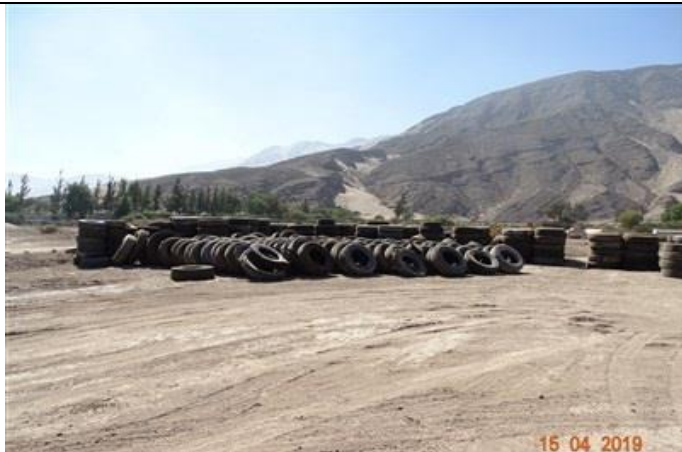
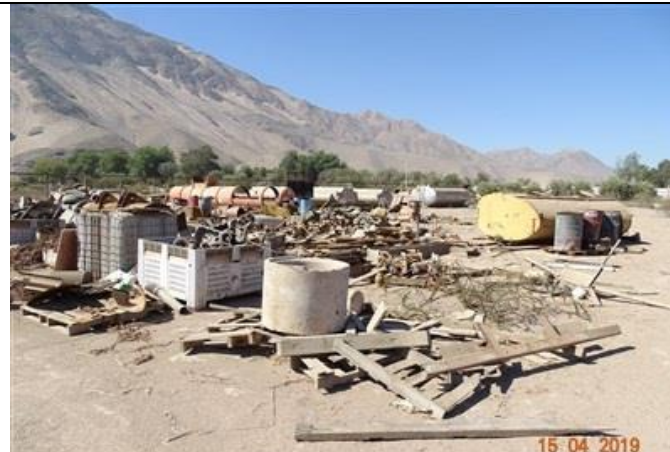
Fotografía 5.	Fecha: 15.04.19	Fotografía 6.	Fecha: 15.04.19
Coordenadas UTM DATUM WGS84 HUSO 19	Norte: 6.964.376 Este: 374.933	Coordenadas UTM DATUM WGS84 HUSO 19	Norte: 6.964.401 Este: 374.988
Descripción del medio de prueba: En la imagen se aprecia el acopio de neumáticos dispuestos directamente sobre el suelo de la base de operaciones sin ningún área de denominación e información al respecto.		Descripción del medio de prueba: En la imagen se detalla acopio de residuos sólidos industriales (diverso tipo), que según el encargado de la empresa correspondía a un patio de salvataje

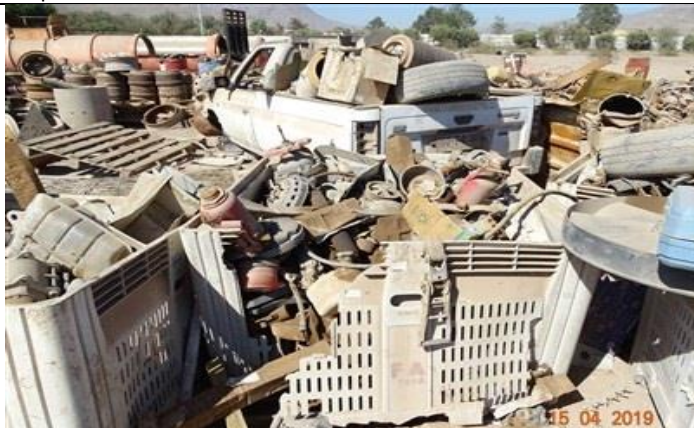
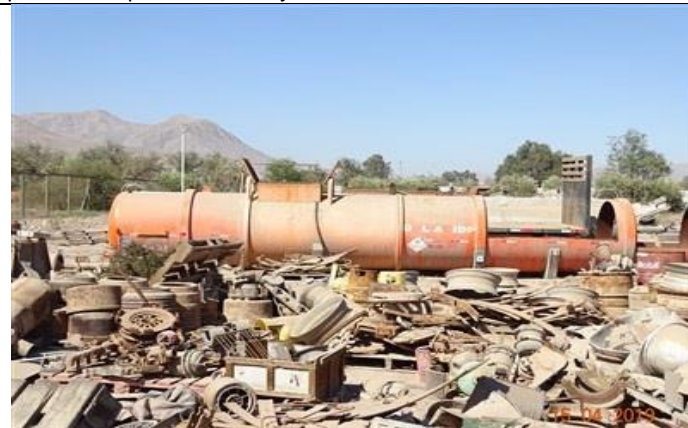
Fotografía 7.	Fecha: 15.04.19	Fotografía 8.	Fecha: 15.04.19
Coordenadas UTM DATUM WGS84 HUSO 19	Norte: 6.964.396 Este: 375.002	Coordenadas UTM DATUM WGS84 HUSO 19	Norte: 6.964.395 Este: 375.003
Descripción del medio de prueba: En la imagen se constata la presencia de residuos sólidos industriales asociados al giro de la empresa. En ellos se observa la presencia de hidrocarburos, por lo tanto corresponden a Residuos Sólidos Peligrosos.		Descripción del medio de prueba: En la imagen se detalla acopio de residuos sólidos industriales, que según el encargado de la empresa correspondía a un patio de salvataje

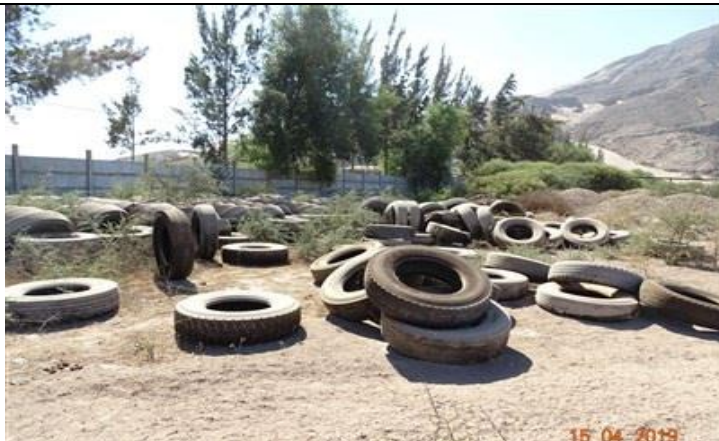
Fotografía 9. Fecha: 15.04.19

Descripción del medio de prueba: En la imagen se constata el segundo acopio de neumáticos que se encuentra en la base de operaciones de la empresa, en iguales condiciones que el acopio anterior.

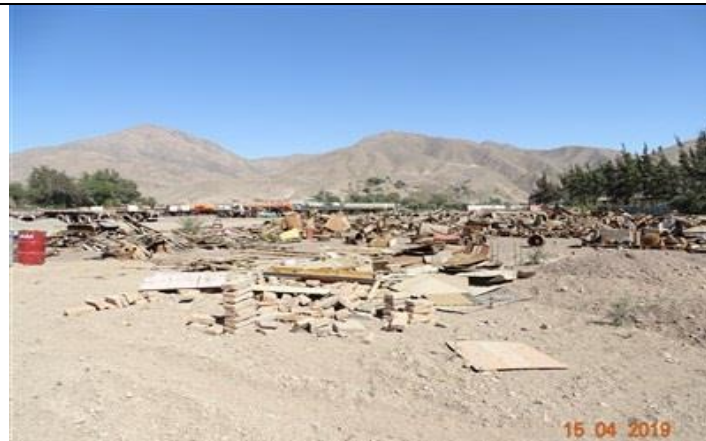
Fotografía 10. Fecha: 15.04.19

Descripción del medio de prueba: En imagen se muestra segundo patio de salvataje de la empresa, dentro del mismo predio, y en exactas condiciones que el patio de salvataje anterior, es decir, sin cerco perimetral, directamente en el suelo, sin información, sin extintores, etc.

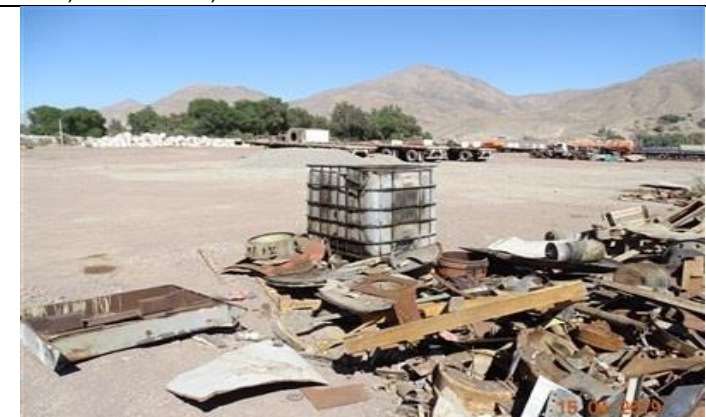
Fotografía 12. Fecha: 15.04.19

Descripción del medio de prueba: En la imagen se detalla bins deteriorado que también contenía en su interior aserrín con hidrocarburos.

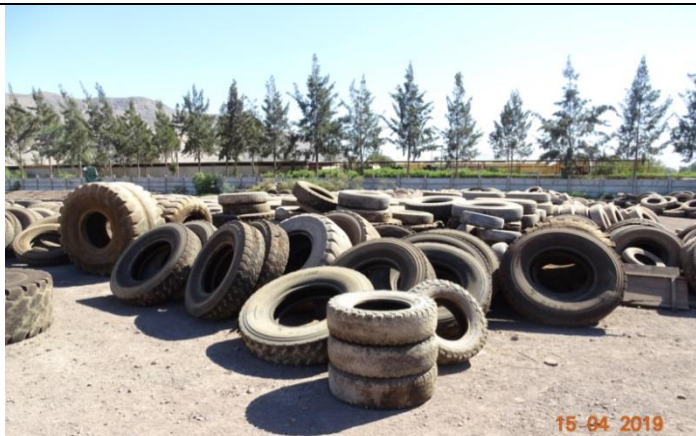
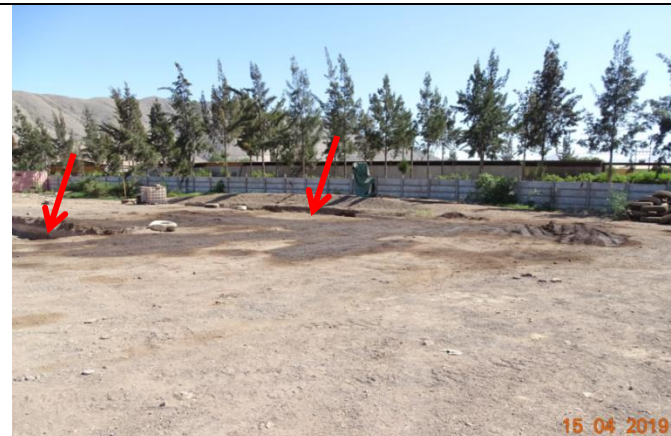
Fotografía 13.	Fecha: 15.04.19	Fotografía 14.	Fecha: 15.04.19
Coordenadas UTM DATUM WGS84 HUSO 19	Norte: 6.964.440 Este: 374.867	Coordenadas UTM DATUM WGS84 HUSO 19	Norte: 6.964.450 Este: 374.837
Descripción del medio de prueba: En la imagen se observa tercer acopio de neumáticos dentro de la base de operaciones, en las mismas condiciones de los demás acopios. Este constituye el acopio más grande de todos los constados en la fiscalización ambiental.		Descripción del medio de prueba: En imagen se observan las fosas (flechas rojas) que se encontraban a un costado del tercer acopio de neumáticos, la cual según lo indicado por encargado, se utiliza para cargar los camiones con bischofita.

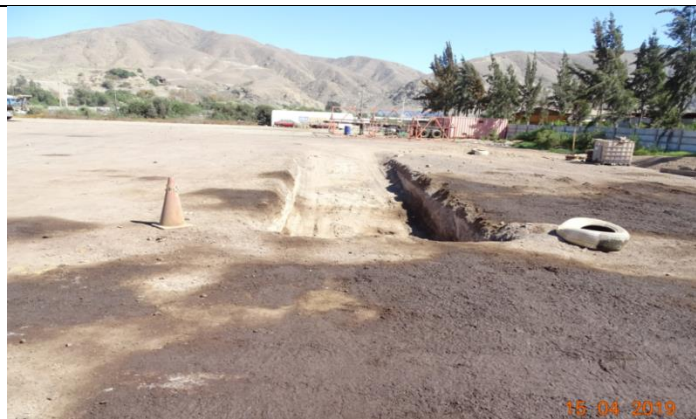
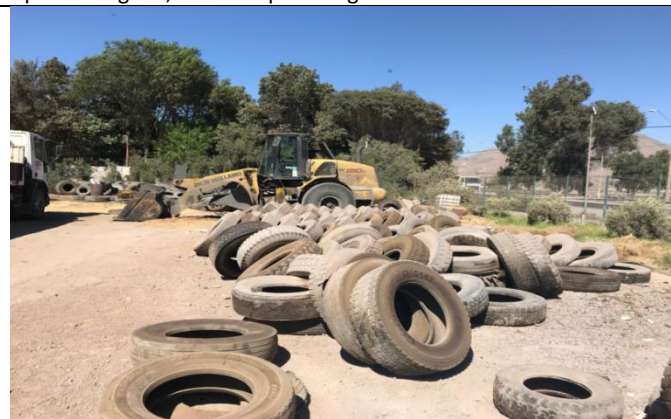
Fotografía 15.	Fecha: 15.04.19	Fotografía 16.	Fecha: 15.04.19
Coordenadas UTM DATUM WGS84 HUSO 19	Norte: 6.964.450 Este: 374.837	Coordenadas UTM DATUM WGS84 HUSO 19	Norte: 6.964.450 Este: 374.837
Descripción del medio de prueba: Se detalla mancha encontrada entre las fosas en la base de operaciones de la empresa. Según el encargado de la empresa se trataba de bischofita que va quedando en la carga de la misma. Al momento de la inspección no se percibió olor a hidrocarburos que fue la primera impresión que se tuvo al llegar al área.		Descripción del medio de prueba: En la imagen se observa cuarto acopio de neumáticos, al costado de la garita de ingreso al proyecto, en las mismas condiciones de los demás acopios de estos productos.

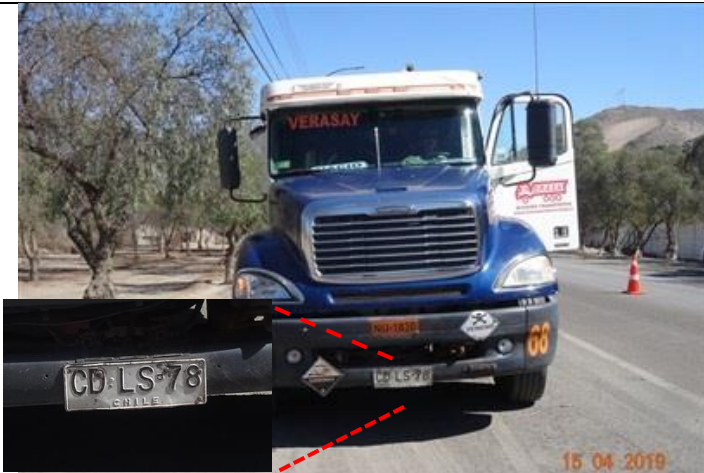
Fotografía 17.

Descripción del medio de prueba: En la imagen se detalla camión de empresa Verasay patente CD LS 78.

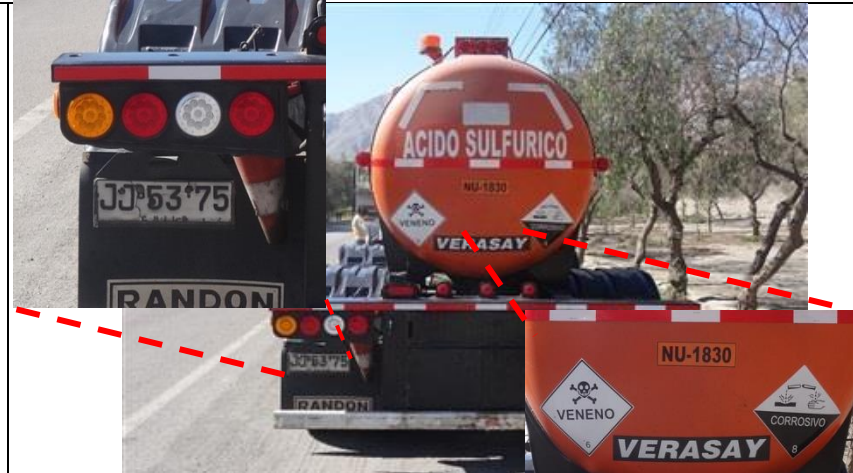
Fotografía 18.

Descripción del medio de prueba: En la imagen detalla el número de Naciones Unidad UN 1830 (ácido sulfúrico, clase 8, con más de 51% de ácido) y patente del remolque del estanque de ácido JJ 53 75.

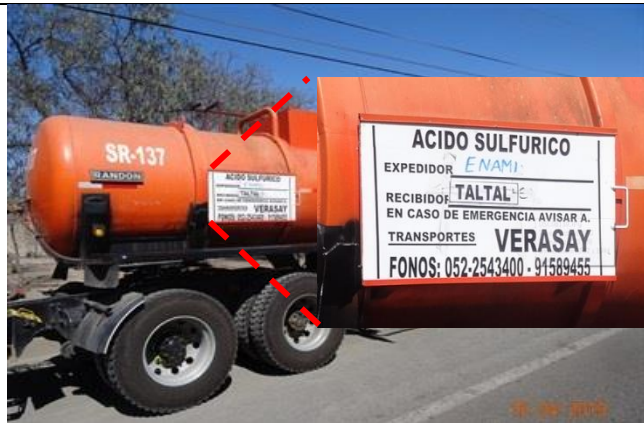
Fotografía 19.

Descripción del medio de prueba: Detalle de la información de origen y destino del ácido sulfúrico del camión de la empresa Verasay fiscalizado. En la imagen se puede apreciar además los números de teléfono de la empresa a los que se puede llamar en caso de emergencias.

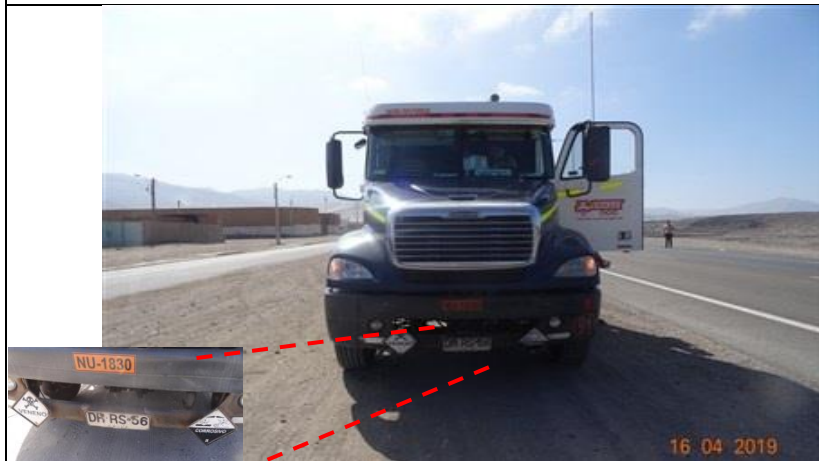
Fotografía 25. Fecha: 16.04.19
Coordenadas UTM DATUM WGS84 HUSO 19 Norte: 7.086.123 Este: 340.233
Descripción del medio de prueba: En la imagen se detalla camión 1 fiscalizado de empresa Verasay patente DR RS 56

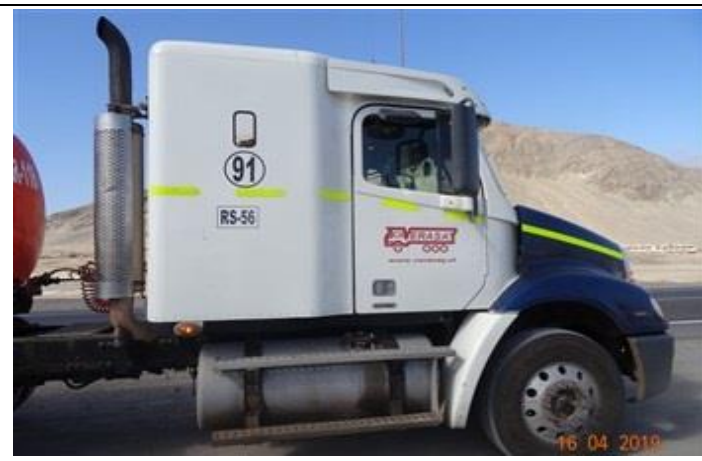
Fotografía 26. Fecha: 16.04.19
Coordenadas UTM DATUM WGS84 HUSO 19 Norte: 7.086.123 Este: 340.233
Descripción del medio de prueba: Se observa número en círculo de nominación interna (91 -RS 56) de la empresa para identificación de los camiones en el camión 1 fiscalizado.

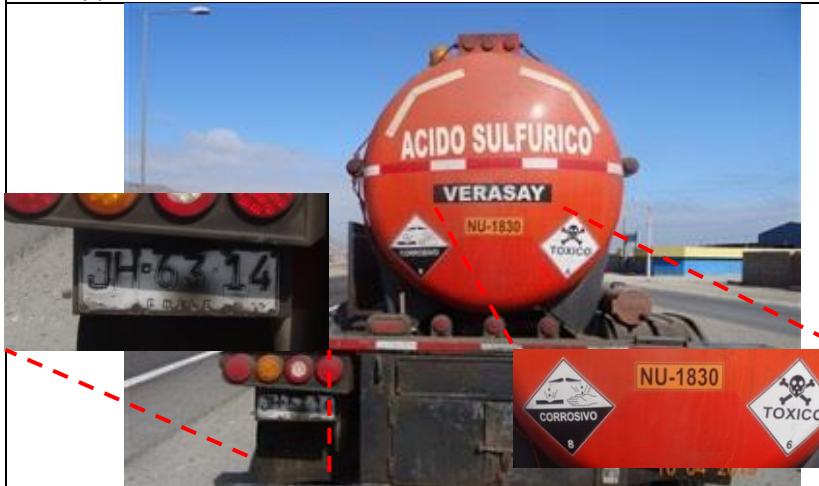
Fotografía 27. Fecha: 16.04.19
Coordenadas UTM DATUM WGS84 HUSO 19 Norte: 7.086.123 Este: 340.233
Descripción del medio de prueba: En la imagen detalla el número de Naciones Unidas UN 1830 (ácido sulfúrico, clase 8, con más de 51% de ácido) y patente del remolque del estanque de ácido JH 53 14 del camión 1 fiscalizado.

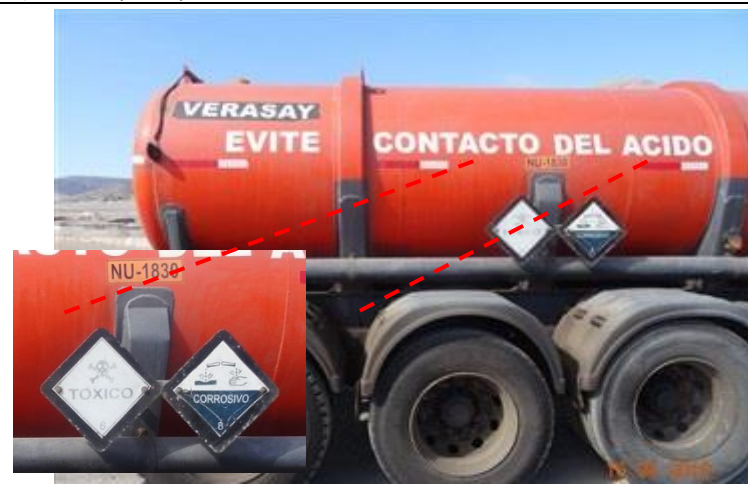
Fotografía 28. Fecha: 16.04.19
Coordenadas UTM DATUM WGS84 HUSO 19 Norte: 7.086.123 Este: 340.233
Descripción del medio de prueba: En la imagen se observa rombos Clase de Riesgo de acuerdo a NCh 2190/Of.2003: rombo 6 "tóxico" y rombo 8 "Corrosivo" del camión 1 fiscalizado.

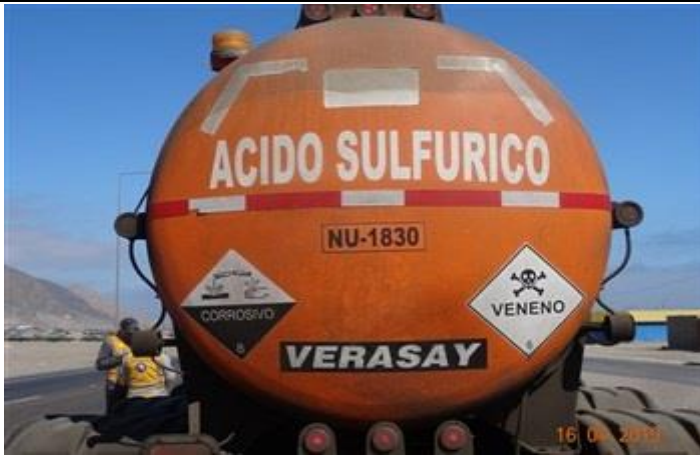
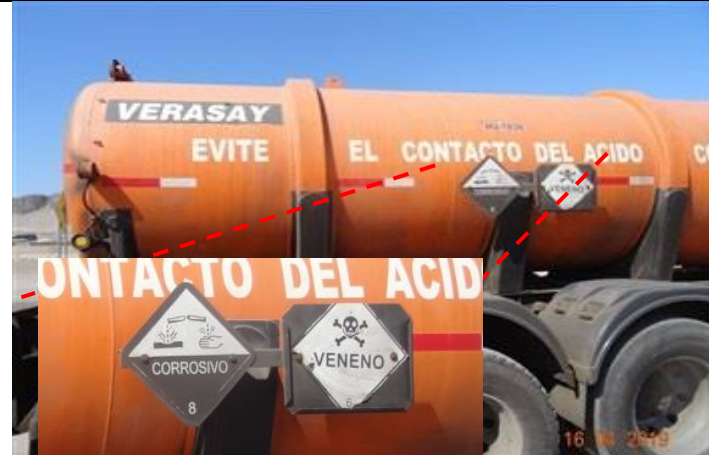
Fotografía 33.	Fecha: 16.04.19	Fotografía 34.	Fecha: 16.04.19
Coordenadas UTM DATUM WGS84 HUSO 19	Norte: 7.086.123 Este: 340.233	Coordenadas UTM DATUM WGS84 HUSO 19	Norte: 7.086.123 Este: 340.233
Descripción del medio de prueba: En la imagen se detalla el número de Naciones Unidas UN 1830 (ácido sulfúrico, clase 8, con más de 51% de ácido) y rombos de clase de riesgo según norma NCh 2190/Of.2003 del camión 2 fiscalizado.		Descripción del medio de prueba: En la imagen se observa rombos Clase de Riesgo de acuerdo a NCh 2190/Of.2003: rombo 6 "tóxico" y rombo 8 "Corrosivo" del camión 2 fiscalizado.

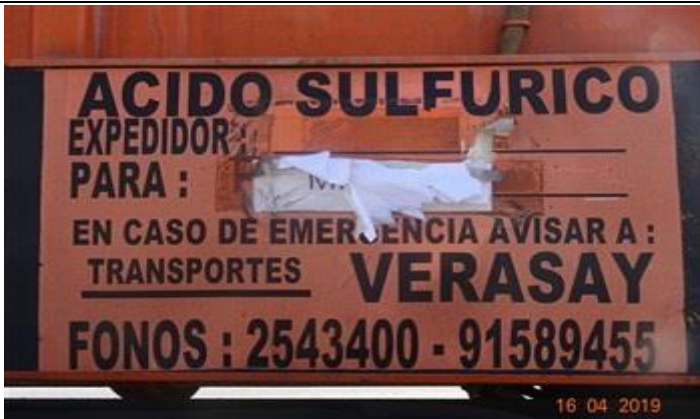
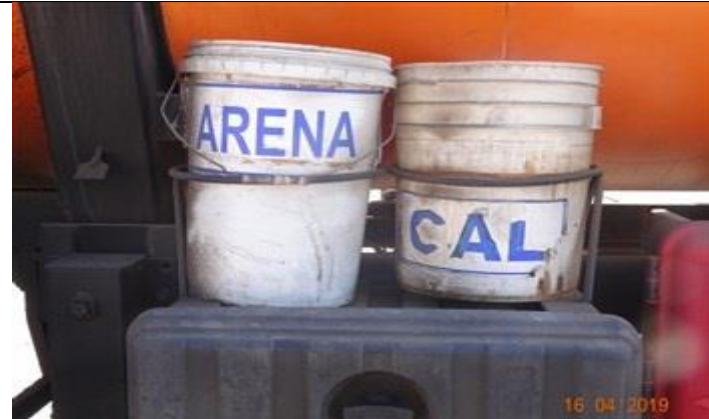
Fotografía 35.	Fecha: 16.04.19	Fotografía 36.	Fecha: 16.04.19
Coordenadas UTM DATUM WGS84 HUSO 19	Norte: 7.086.123 Este: 340.233	Coordenadas UTM DATUM WGS84 HUSO 19	Norte: 7.086.123 Este: 340.233
Descripción del medio de prueba: En imagen se detalla el cuadro de información de origen y destino del ácido sulfúrico del camión (2) de la Empresa Verasay fiscalizado, sin embargo esta información no estaba legible. Además se aprecian los números de teléfono de la empresa para llamar en caso de emergencias.		Descripción del medio de prueba: En la imagen se detalla bidones con arena y cal que transporta el camión fiscalizado; elementos que se utilizan para controlar derrames leves en carretera para el camión 2 fiscalizado.

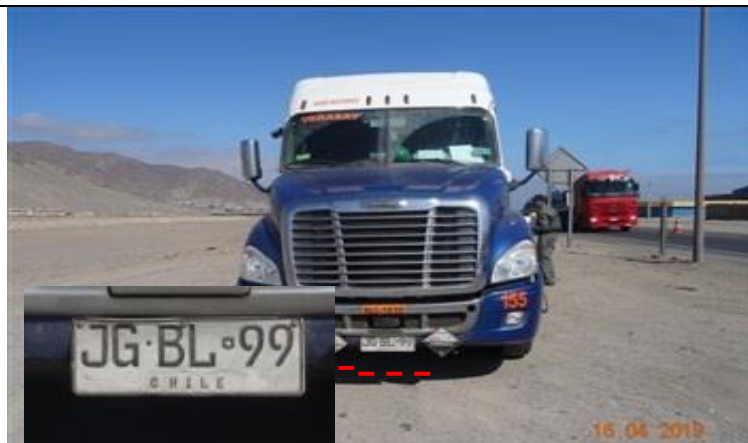
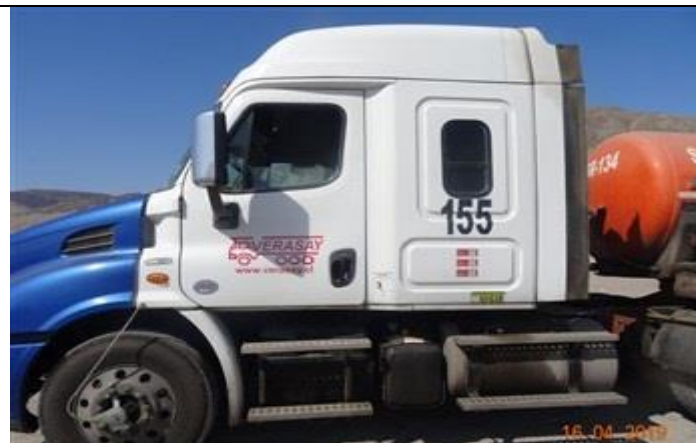
Fotografía 37.	Fecha: 16.04.19		Fotografía 38.	Fecha: 16.04.19	
Coordenadas UTM DATUM WGS84 HUSO 19	Norte: 7.086.123	Este: 340.233	Coordenadas UTM DATUM WGS84 HUSO 19	Norte: 7.086.123	Este: 340.233
Descripción del medio de prueba: en la imagen se detalla camión 3 fiscalizado de empresa Verasay patente JG BL 99.			Descripción del medio de prueba: en la imagen se observa número de nominación interna 155 de la empresa para identificación de los camiones para camión 3 fiscalizado.

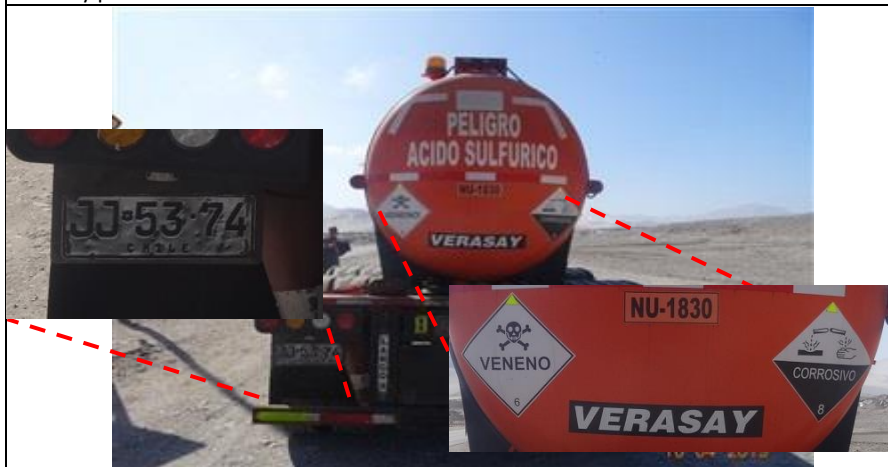
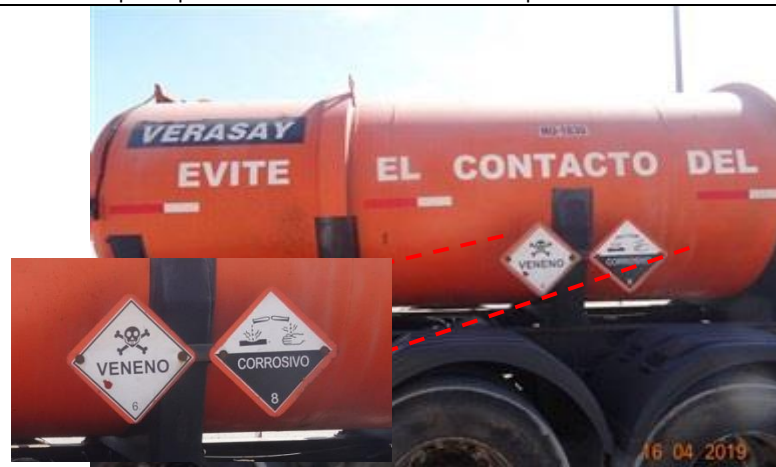
Fotografía 39.	Fecha: 16.04.19		Fotografía 40.	Fecha: 16.04.19	
Coordenadas UTM DATUM WGS84 HUSO 19	Norte: 7.086.123	Este: 340.233	Coordenadas UTM DATUM WGS84 HUSO 19	Norte: 7.086.123	Este: 340.233
Descripción del medio de prueba: En la imagen detalla el número de Naciones Unidad UN 1830 (ácido sulfúrico, clase 8, con más de 51% de ácido) y patente del remolque del estanque de ácido JJ 53 74 para el camión 3 fiscalizado.			Descripción del medio de prueba: en la imagen se observa rombos Clase de Riesgo de acuerdo a Nch 2190/Of.2003: rombo 6 "tóxico" y rombo 8 "Corrosivo" para el camión 3 fiscalizado.

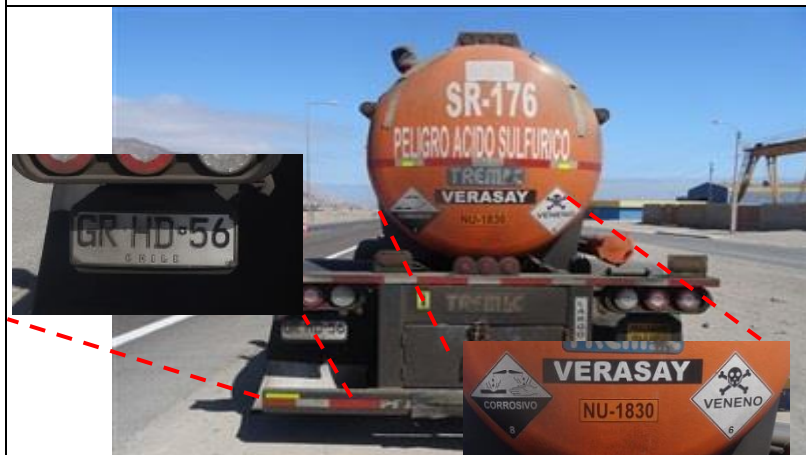
Fotografía 44. Fecha: 16.04.19
 Coordenadas UTM DATUM WGS84 HUSO 19 Norte: 7.086.123 Este: 340.233
Descripción del medio de prueba: En la imagen detalla el número de Naciones Unidad UN 1830 (ácido sulfúrico, clase 8, con más de 51% de ácido) y patente del remolque del estanque de ácido GR HD 56 para el camión 4 fiscalizado.

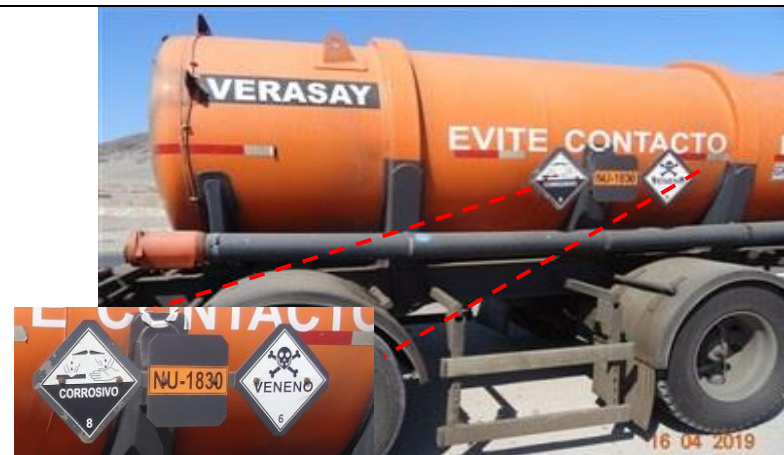
Fotografía 45. Fecha: 16.04.19
 Coordenadas UTM DATUM WGS84 HUSO 19 Norte: 7.086.123 Este: 340.233
Descripción del medio de prueba: en la imagen se observa rombos Clase de Riesgo de acuerdo a NCh 2190/Of.2003: rombo 6 "tóxico" y rombo 8 "Corrosivo" para el camión 4 fiscalizado.

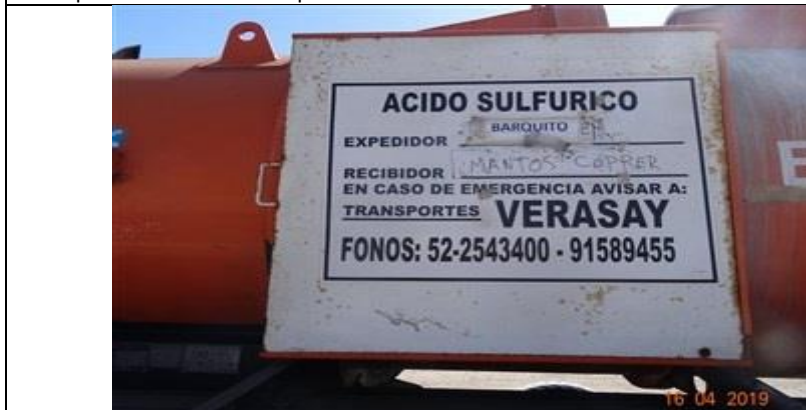
Fotografía 46. Fecha: 16.04.19
 Coordenadas UTM DATUM WGS84 HUSO 19 Norte: 7.086.123 Este: 340.233
Descripción del medio de prueba: En imagen se detalla la información de origen y destino del ácido sulfúrico del camión (4) de la Empresa Verasay fiscalizado. Se aprecia además los números de teléfono de la empresa a los que se puede llamar en caso de emergencias.

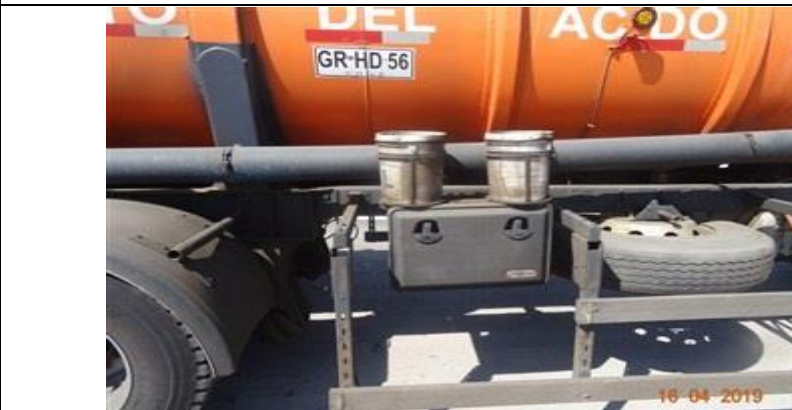
Fotografía 47. Fecha: 16.04.19
 Coordenadas UTM DATUM WGS84 HUSO 19 Norte: 7.086.123 Este: 340.233
Descripción del medio de prueba: En la imagen se detalla bidones con arena y cal que transporta el camión fiscalizado; elementos que se utilizan para controlar derrames leves en carretera para el camión 4 fiscalizado.

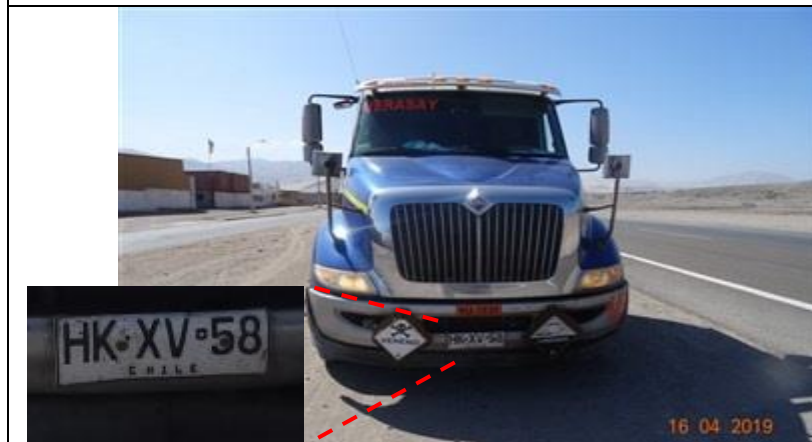
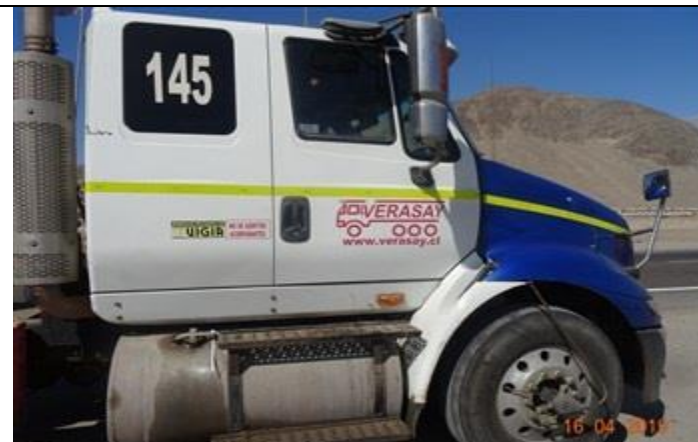
Fotografía 48.	Fecha: 16.04.19	Fotografía 49.	Fecha: 16.04.19
Coordenadas UTM DATUM WGS84 HUSO 19	Norte: 7.086.123 Este: 340.233	Coordenadas UTM DATUM WGS84 HUSO 19	Norte: 7.086.123 Este: 340.233
Descripción del medio de prueba: Se observa camión 5 fiscalizado de Empresa Verasay patente HK XV 58.		Descripción del medio de prueba: Se observa camión 5 fiscalizado el cual presenta número de nominación interna 145 de la empresa para identificación de camiones.

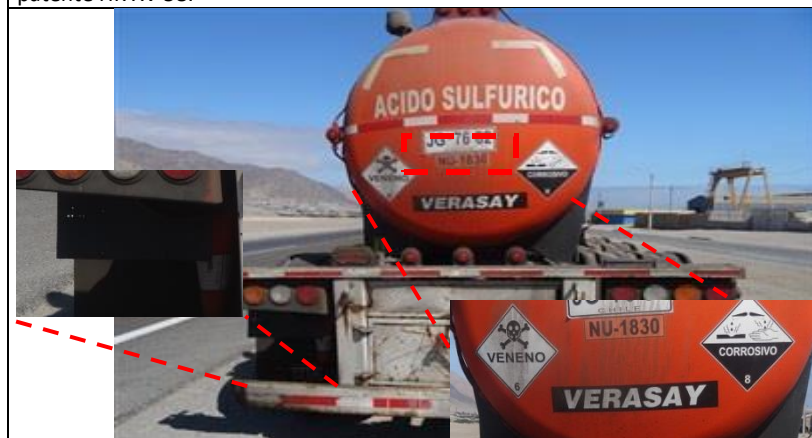
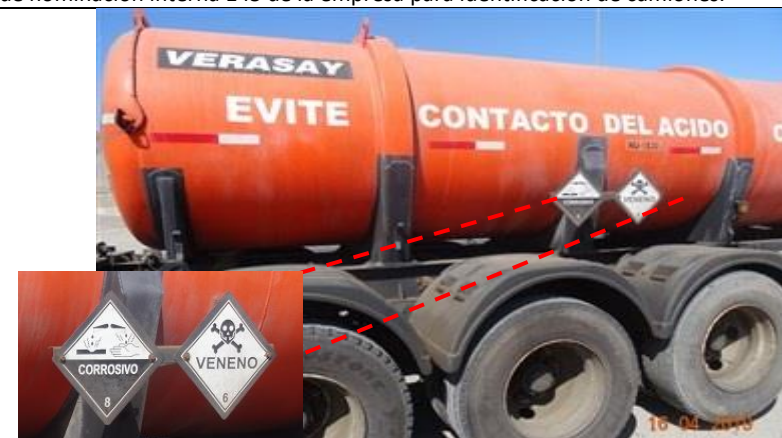
Fotografía 50.	Fecha: 16.04.19	Fotografía 51.	Fecha: 16.04.19
Coordenadas UTM DATUM WGS84 HUSO 19	Norte: 7.086.123 Este: 340.233	Coordenadas UTM DATUM WGS84 HUSO 19	Norte: 7.086.123 Este: 340.233
Descripción del medio de prueba: En imagen se detalla el número de Naciones Unidas UN 1830 (ácido sulfúrico, Clase 8, con más de 51% de ácido). Este camión fiscalizado (5) no tenía patente en el remolque de transporte del estanque de ácido, pese a que en éste se indicaba.		Descripción del medio de prueba: En la imagen se observa rombos Clase de Riesgo de acuerdo a NCh 2190/Of.2003: rombo 6 "tóxico" y rombo 8 "Corrosivo" para el camión 4 fiscalizado.

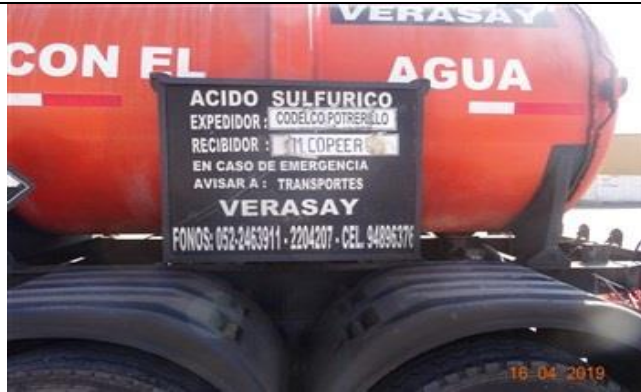
Fotografía 52. Fecha: 16.04.19
Coordenadas UTM DATUM WGS84 HUSO 19 Norte: 7.086.123 Este: 340.233
Descripción del medio de prueba: En imagen se detalla la información de origen y destino del ácido sulfúrico del camión (5) de la Empresa Verasay fiscalizado. Se aprecia además los números de teléfono de la empresa a los que se puede llamar en caso de emergencias.

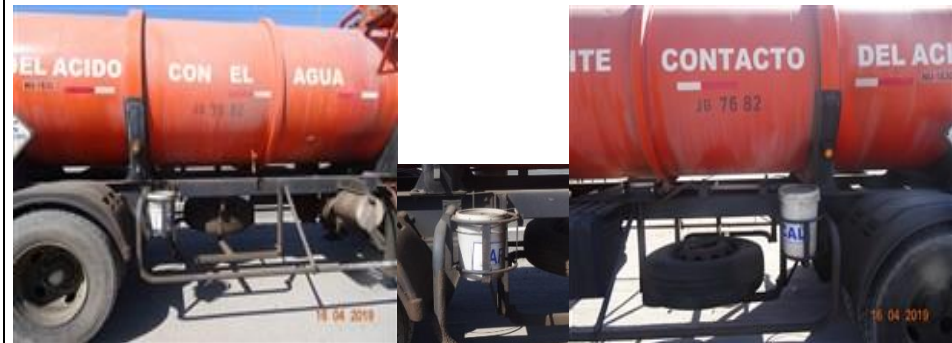
Fotografía 53. Fecha: 16.04.19
Coordenadas UTM DATUM WGS84 HUSO 19 Norte: 7.086.123 Este: 340.233
Descripción del medio de prueba: En imagen se detalla bidones con arena (lado izquierdo) y cal (lado derecho) que transporta el camión fiscalizado; elementos que se utilizan para controlar derrames leves en carretera para el camión 5 fiscalizado.

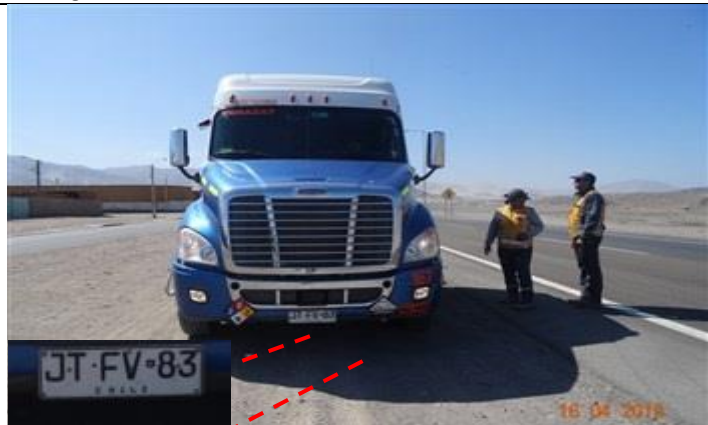
Fotografía 54. Fecha: 16.04.19
Coordenadas UTM DATUM WGS84 HUSO 19 Norte: 7.086.123 Este: 340.233
Descripción del medio de prueba: En la imagen se detalla camión 6 fiscalizado de empresa Verasay patente JT FV 83.

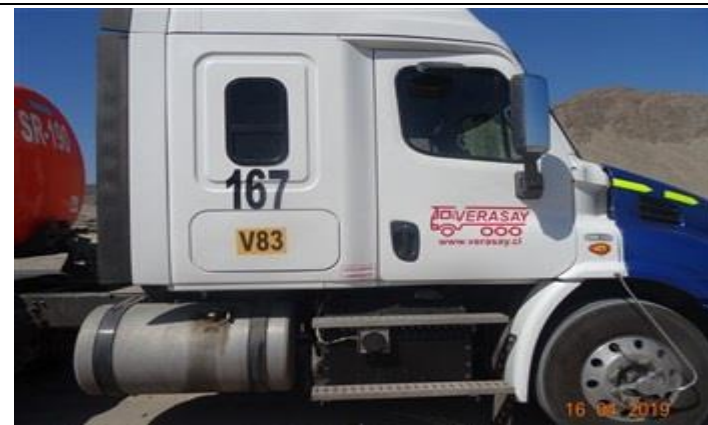
Fotografía 55. Fecha: 16.04.19
Coordenadas UTM DATUM WGS84 HUSO 19 Norte: 7.086.123 Este: 340.233
Descripción del medio de prueba: en la imagen se observa número de nominación interna 167 de la empresa para identificación de los camiones para el camión 6 fiscalizado.

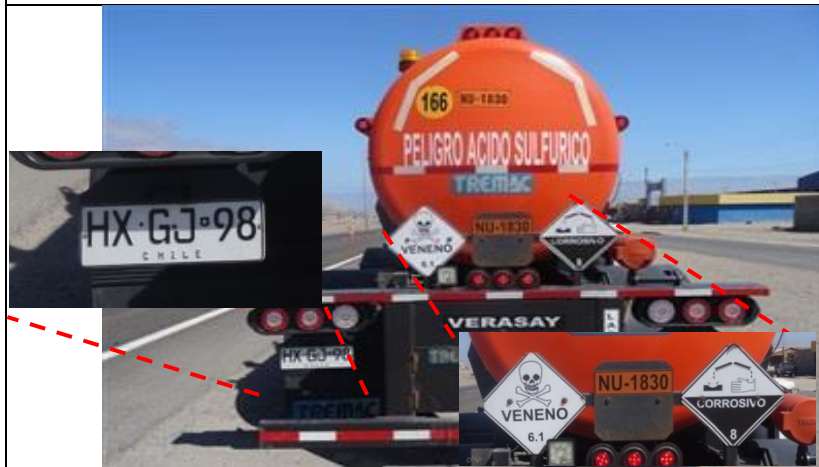
Fotografía 56. Fecha: 16.04.19
Coordenadas UTM DATUM WGS84 HUSO 19 Norte: 7.086.123 Este: 340.233
Descripción del medio de prueba: En la imagen detalla el número de Naciones Unidad UN 1830 (ácido sulfúrico, clase 8, con más de 51% de ácido) y patente del remolque del estanque de ácido HX GJ 98 para el camión 6 fiscalizado.

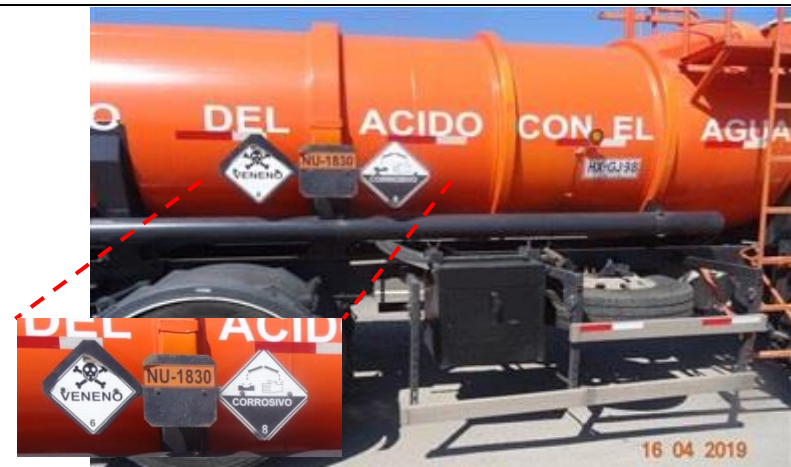
Fotografía 57. Fecha: 16.04.19
Coordenadas UTM DATUM WGS84 HUSO 19 Norte: 7.086.123 Este: 340.233
Descripción del medio de prueba: En la imagen se observa rombos Clase de Riesgo de acuerdo a NCh 2190/Of.2003: rombo 6 "tóxico" y rombo 8 "Corrosivo" para el camión 6 fiscalizado.

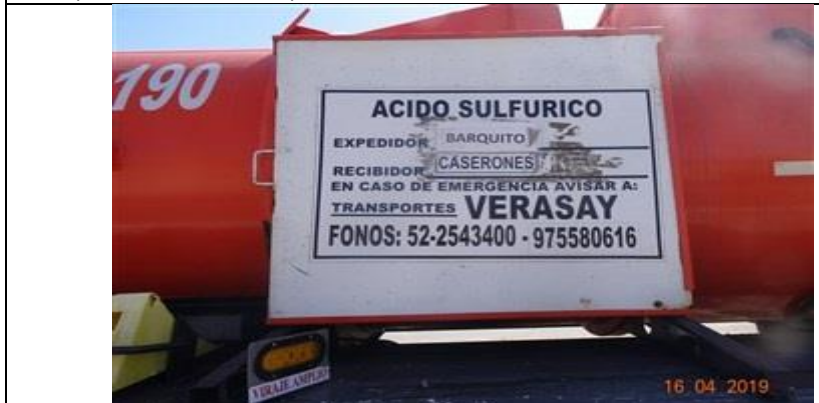
Fotografía 58. Fecha: 16.04.19
Coordenadas UTM DATUM WGS84 HUSO 19 Norte: 7.086.123 Este: 340.233
Descripción del medio de prueba: Se detalla la información de origen y destino del ácido sulfúrico del camión (6) de la empresa Verasay fiscalizado. Se aprecia además los números de teléfono de la empresa a los que se puede llamar en caso de emergencias.

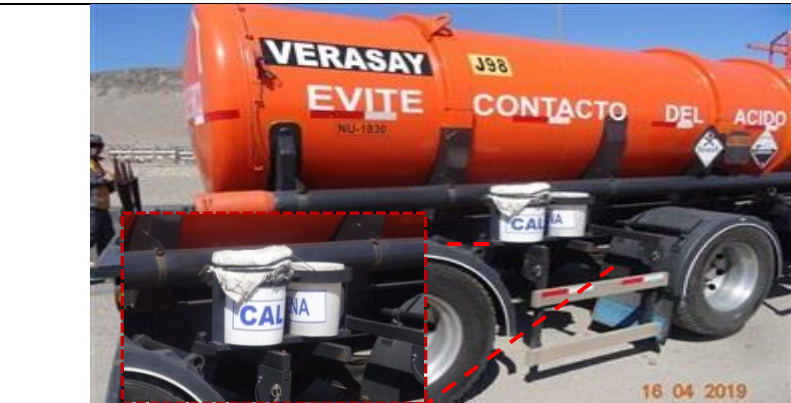
Fotografía 59. Fecha: 16.04.19
Coordenadas UTM DATUM WGS84 HUSO 19 Norte: 7086123 Este: 340233
Descripción del medio de prueba: En la imagen se detalla bidones con arena y cal que transporta el camión fiscalizado; elementos que se utilizan para controlar derrames leves en carretera para el camión 6 fiscalizado.
