**INFORME DE FISCALIZACIÓN AMBIENTAL**

**CONTINGENCIA (AFECTACIÓN RIO BUENO)**

**PROYECTO FISCALIZADO: PLANTA DE ARIDOS MACA SERVICIOS**

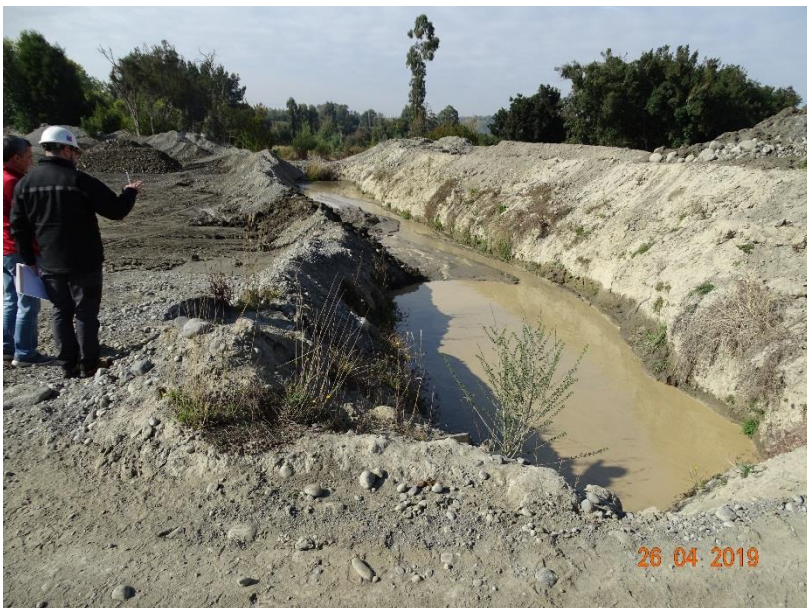
**Fotografía 1.**

**Descripción del medio de prueba:** Primer sector de decantación de finos provenientes del proceso de lavado de áridos.

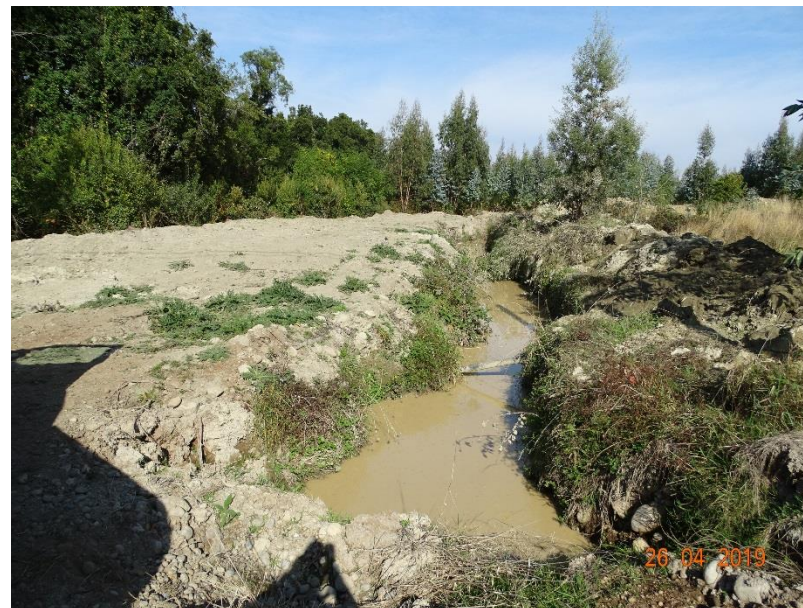
**Fotografía 2.**

**Descripción del medio de prueba:** Segundo sector de decantación, a partir del cual por gravedad, llega al decantador principal.

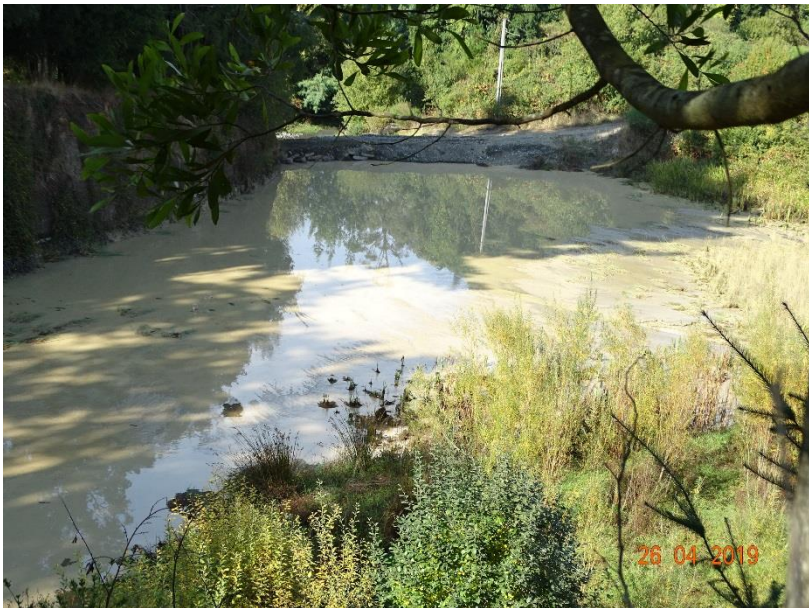
**Fotografía 3.**

- No obstante lo anterior, la decantación no se produce, pues no se observa control en los tiempos de residencia que actualmente se trabajan, de esta forma el agua residual, con alto contenido de sólidos en suspensión, sigue llegando al río Traiguén y posteriormente al río Bueno, aunque ahora de forma más controlada. En rigor, se trata de un sistema de tratamiento que funciona de manera rudimentaria, en que no hay eficiente decantación, y en que la descarga afecta al río Traiguén provocando turbiedad en parte de su cauce.

**Descripción del medio de prueba:** Decantador principal (tercera etapa), antiguo pozo de áridos que se utiliza hoy para fines de decantación. Se puede apreciar abundante material en suspensión.

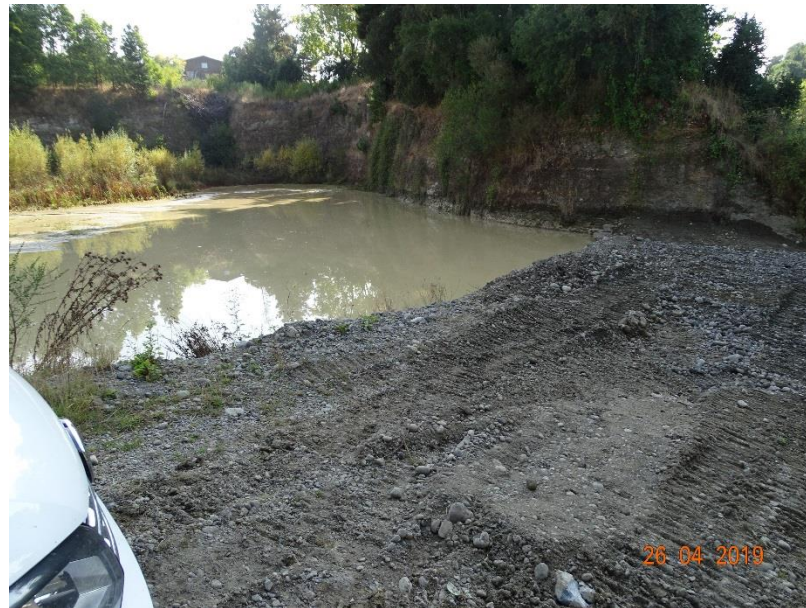
**Fotografía 4.**

- Señala el Sr. Carrasco que el pozo antes contaba con un pretil de contención (que fue el que colapsó) y que estaba construido únicamente con material de estabilizado integral. Ese pretil además contaba con una tubería de desagüe, el que sin embargo fue sacado, por denuncias anteriores. Efectivamente, la antigua tubería (que hacía de desagüe) se observa al borde del camino.

**Descripción del medio de prueba:** Vista del decantador desde el sector donde colapsó la pared y se produjo el alúd de finos hacia el río Traiguén.

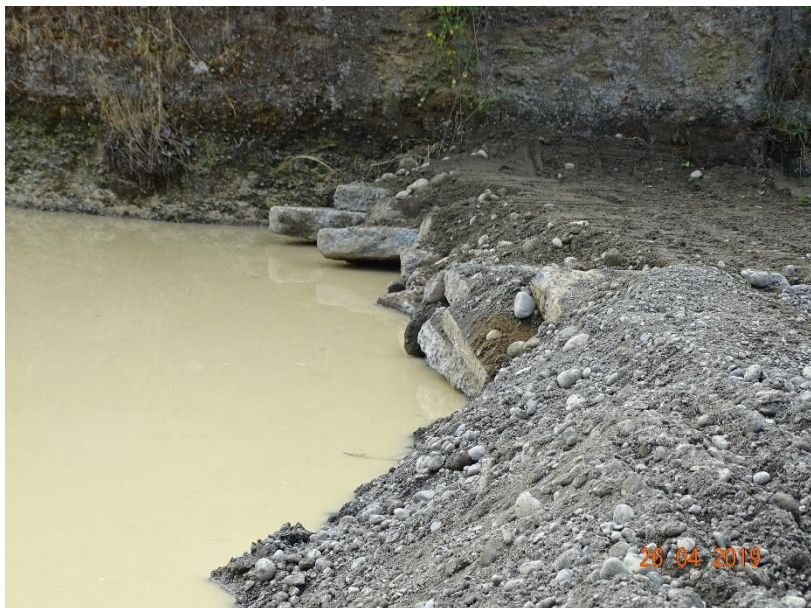
**Fotografía 5.**

- Al momento de la inspección, el área se observa intervenida, ya no hay un simple pretil, sino una barrera de contención, con al menos 5 metros de ancho en su superficie, que lo separa del río Traiguén, lo que incluso permite el movimiento de maquinaria y vehículos. La antigua tubería fue reemplazada por bloques de cemento, que dispuestos en determinadas posiciones, permite igualmente un desagüe del pozo, dada su característica permeable, y con ello evitar su rebalse.

**Descripción del medio de prueba:** La fotografía muestra los bloques de concreto que se implementaron en reemplazo de una tubería, que permite el paso de los residuos líquidos hacia el río Traiguén.

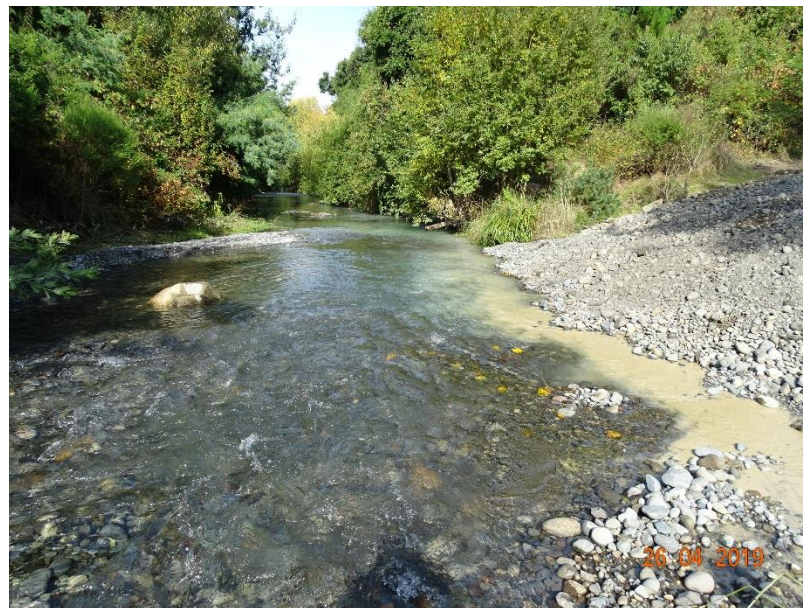
**Fotografía 6.**

**Descripción del medio de prueba:** Vista de la ribera del río Traiguén impactada por la descarga de finos que permea la barrera instalada de manera posterior al alud producido el día 24 de abril.

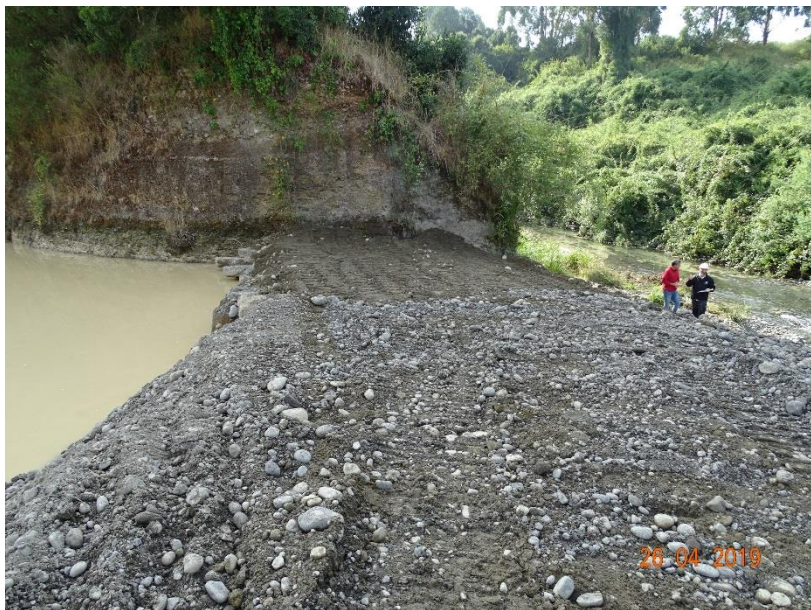
**Fotografía 7.**

**Descripción del medio de prueba:** Barrera instalada posterior al alúd del día 24 de abril.

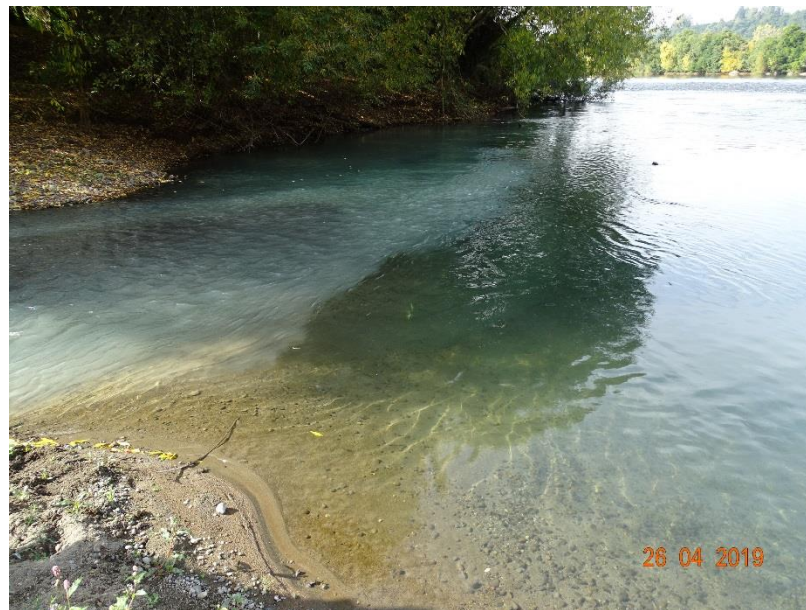
**Fotografía 8.**

- Desde este punto, se accedió también al punto de confluencia del río Traiguén con el río Bueno (500 metros río abajo aproximadamente), pudiendo verificar que la pluma de dispersión con arrastre de sólidos suspendidos era todavía visible.

**Descripción del medio de prueba:** Punto de confluencia de los ríos Traiguén y Bueno, se aprecia claramente pluma de dispersión de sólidos suspendidos incorporándose al cauce del río Bueno.
