## INFORME TÉCNICO DE FISCALIZACIÓN AMBIENTAL

### CAP PROSPECCIÓN PLEITO

DFZ-2019-170-III-RCA

JUNIO, 2019

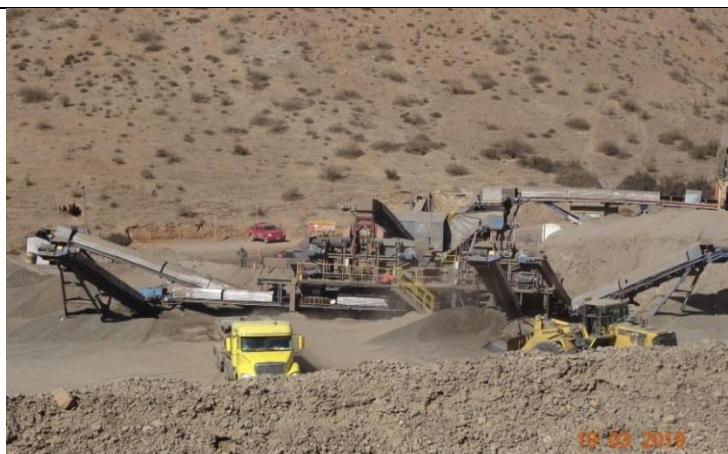
**Fotografía 5.**

**Descripción del medio de prueba:** Planta de procesamiento de minerales, la que cuenta con un chancador y red de correas transportadoras cubiertas con estructura metálica.

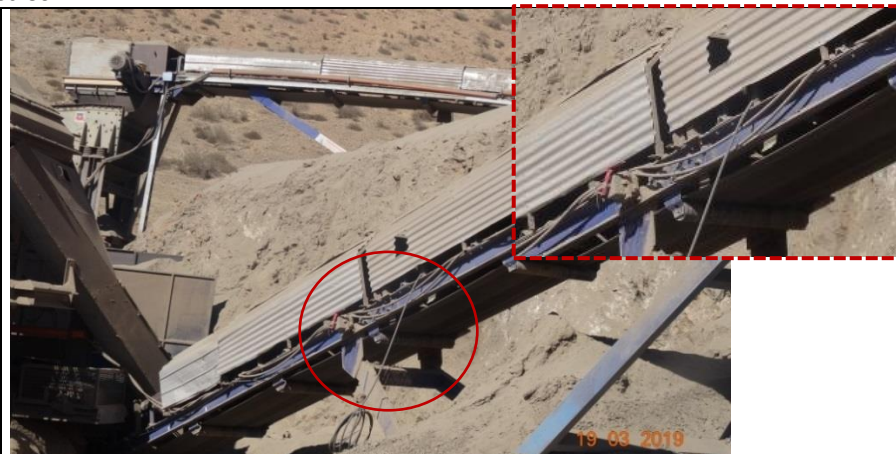
**Fotografía 6.**

**Descripción del medio de prueba:** Mangueras de humectación de correas transportadoras ubicadas en parte externa (flecha roja).

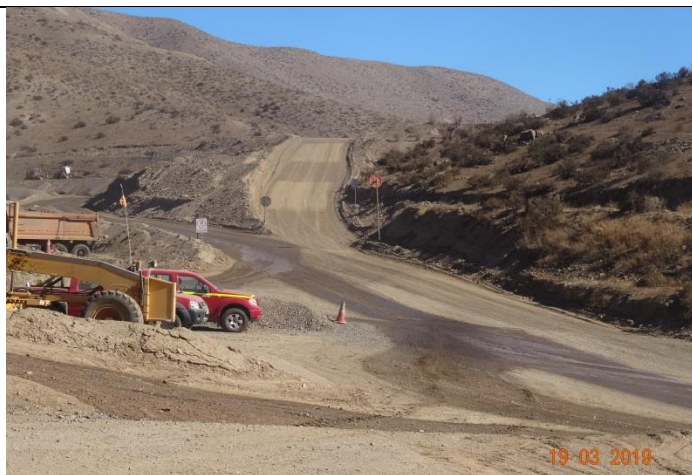
**Fotografía 7.**

**Descripción del medio de prueba:** Caminos internos humectados al momento de la inspección.

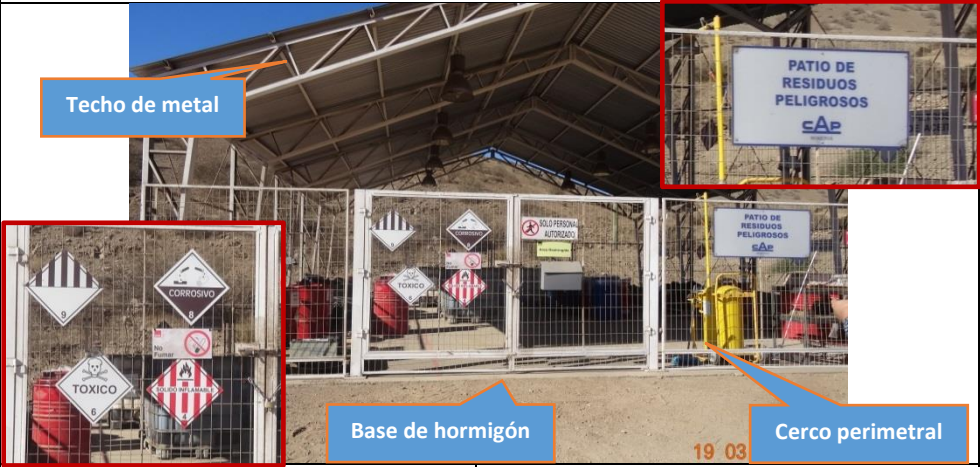
| <b>Fotografía 14.</b><br><b>Coordenadas UTM DATUM WGS84 HUSO 19 S</b><br><b>Descripción del medio de prueba:</b> Patio de residuos peligrosos, el cual se encuentra techado, con señalética ("Patio de Residuos Peligrosos", cercado completamente y base de hormigón. En su exterior se observó señalética de peligrosidad. | <b>Fotografía 15.</b><br><b>Coordenadas UTM DATUM WGS84 HUSO 19S</b><br><b>Descripción del medio de prueba:</b> Interior del patio de residuos peligrosos, los cuales se encuentran segregados y señalizados. Se observan tambores vacíos de hidrocarburos y Flexibles de aceite. |

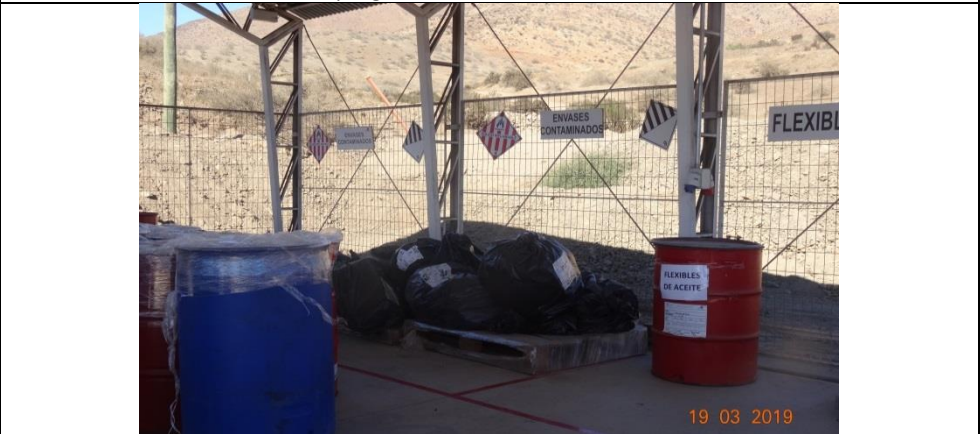
| <b>Fotografía 16.</b><br><b>Coordenadas UTM DATUM WGS84 HUSO 19 S</b><br><b>Descripción del medio de prueba:</b> Interior del patio de residuos peligrosos, los cuales se encuentran segregados y señalizados. Se observa la presencia de envases contaminados. | <b>Fotografía 17.</b><br><b>Coordenadas UTM DATUM WGS84 HUSO 19S</b><br><b>Descripción del medio de prueba:</b> Interior de patio de residuos peligrosos. Se observan Baterías, Artefactos eléctricos, envases de pintura y envases de aerosoles. |

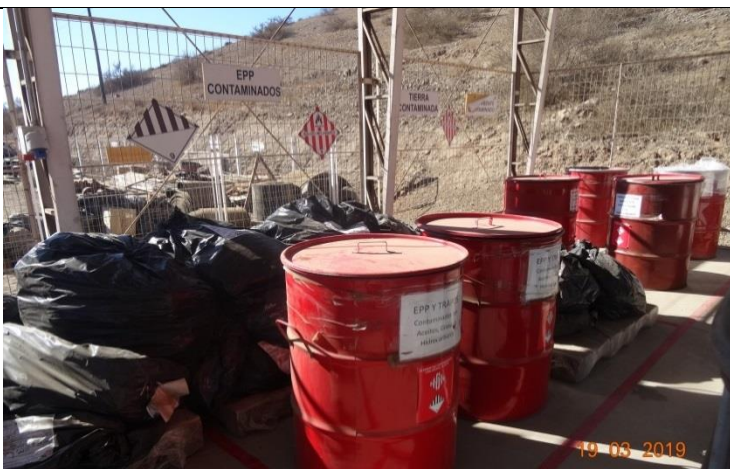
**Fotografía 18.** Fecha: 19-03-2019  
**Coordenadas UTM DATUM WGS84 HUSO 19 S** Norte: 6.763.432 Este: 299.041  
**Descripción del medio de prueba:** Interior del patio de residuos peligrosos, donde se observa la presencia de EPP y trapos contaminados, tierra contaminada y absorbente contaminado.

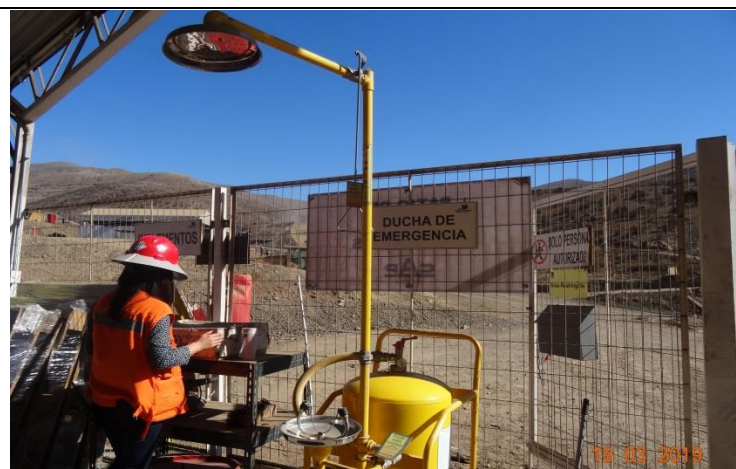
**Fotografía 19.** Fecha: 19-03-2019  
**Coordenadas UTM DATUM WGS84 HUSO 19S** Norte: 6.763.432 Este: 299.041  
**Descripción del medio de prueba:** Interior del patio de residuos peligrosos, donde se observa la presencia de ducha de emergencia.

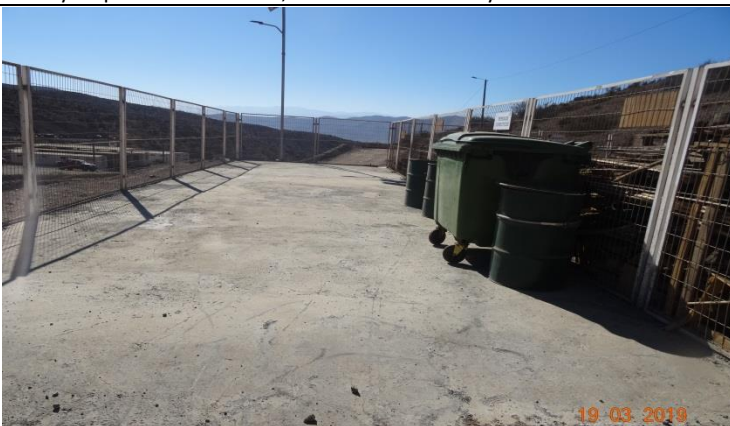
**Fotografía 20.** Fecha: 19-03-2019  
**Coordenadas UTM DATUM WGS84 HUSO 19 S** Norte: 6.763.436 Este: 299.057  
**Descripción del medio de prueba:** Área de almacenamiento de residuos domiciliarios, el cual se encuentra a un costado del patio de residuos peligrosos. El área se encuentra cercada y con base de hormigón. En imagen se observan 3 tambores metálicos vacíos y 1 recipiente plástico con tapa.

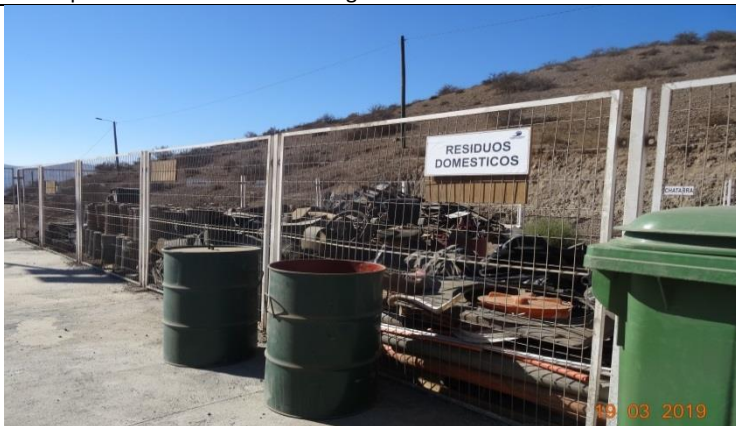
**Fotografía 21.** Fecha: 20-03-2019  
**Coordenadas UTM DATUM WGS84 HUSO 19S** Norte: 6.763.436 Este: 299.057  
**Descripción del medio de prueba:** Área de almacenamiento de residuos domiciliarios, el cual presenta señalización interna (Residuos domésticos). Se observan 2 tambores metálicos vacíos y 1 recipiente plástico con tapa vacío.

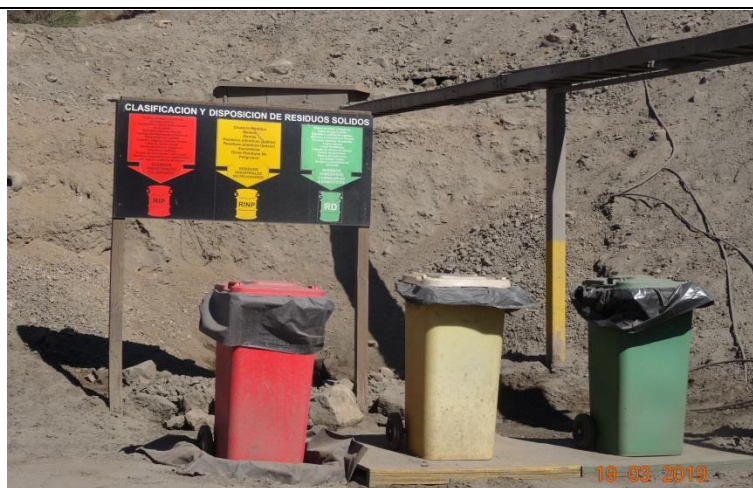
**Fotografía 26.** Fecha: 19-03-2019  
**Coordenadas UTM DATUM WGS84 HUSO 19 S** Norte: 6.763.590 Este: 298.715  
**Descripción del medio de prueba:** Punto de segregación de residuos en Área de Planta de Procesamiento de Minerales.

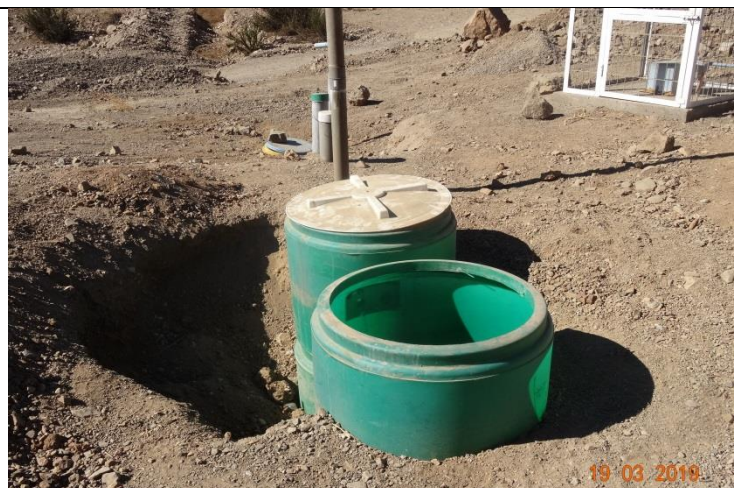
**Fotografía 27.** Fecha: 19-03-2019  
**Coordenadas UTM DATUM WGS84 HUSO 19S** Norte: 6.763.435 Este: 299.003  
**Descripción del medio de prueba:** Planta compacta de tratamiento de aguas servidas, ubicada en área de lavado.

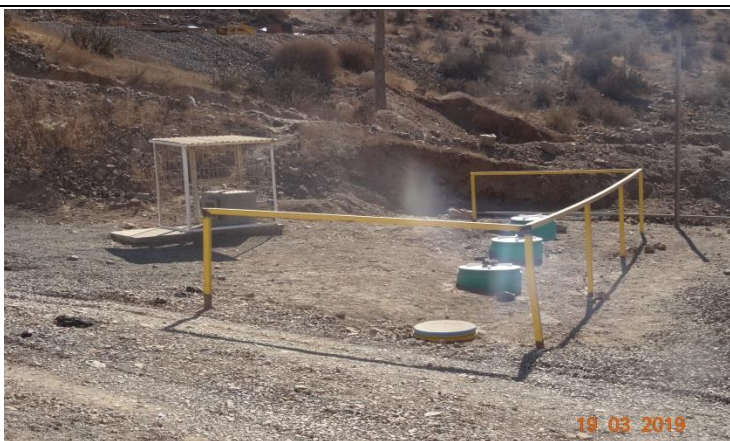
**Fotografía 28.** Fecha: 19-03-2019  
**Coordenadas UTM DATUM WGS84 HUSO 19 S** Norte: 6.763.453 Este: 299.184  
**Descripción del medio de prueba:** Planta compacta de tratamiento de aguas servidas, ubicada en área de administración (instalación de faena).

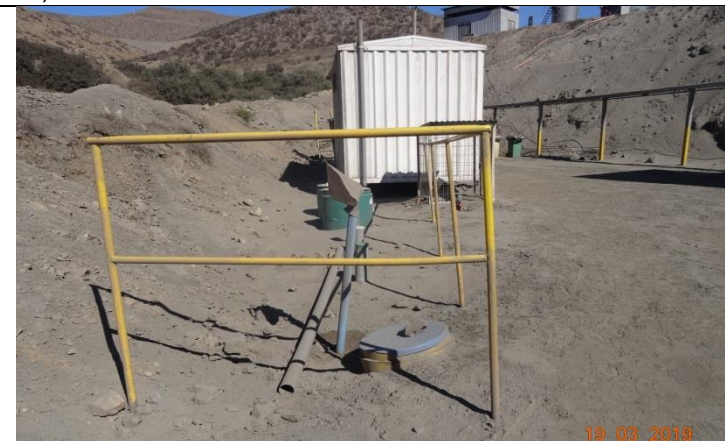
**Fotografía 29.** Fecha: 19-03-2019  
**Coordenadas UTM DATUM WGS84 HUSO 19S** Norte: 6.763.573 Este: 298.709  
**Descripción del medio de prueba:** Planta compacta de tratamiento de aguas servidas, ubicada en área de planta de tratamiento (planta de beneficio).

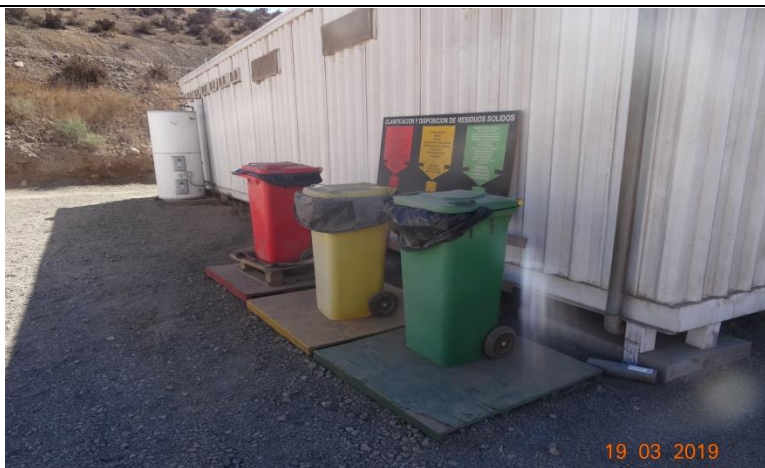
**Fotografía 30.**

**Descripción del medio de prueba:** Punto de segregación de residuos en Área de administración y pesaje (oficinas).

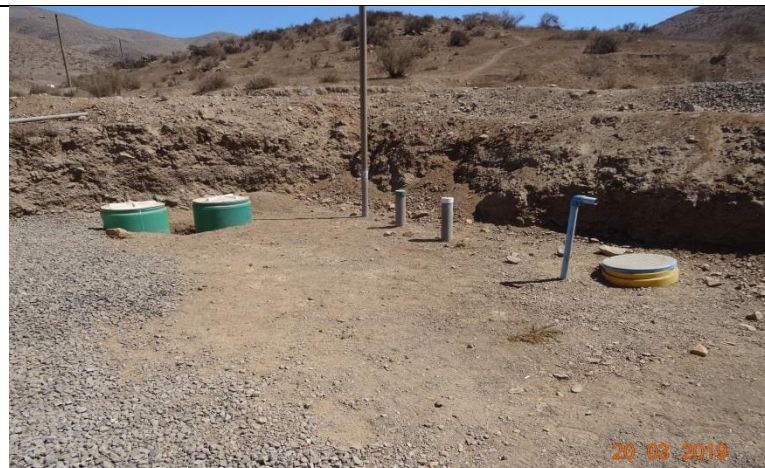
**Fotografía 31.**

**Descripción del medio de prueba:** Planta compacta de tratamiento de aguas servidas, ubicada en área de ingreso del proyecto.

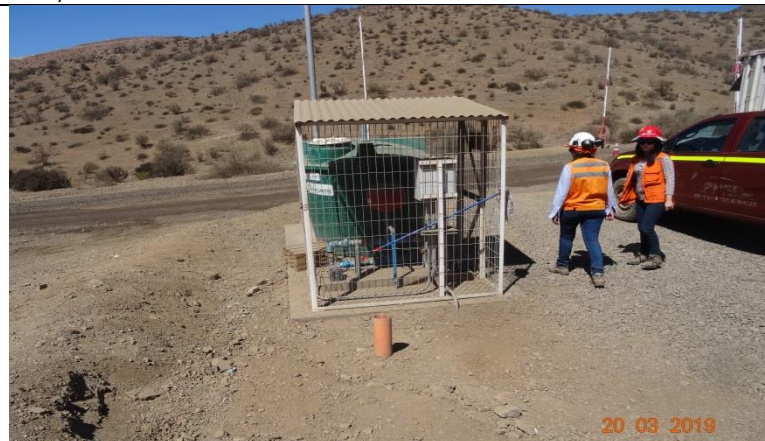
**Fotografía 32.**

**Descripción del medio de prueba:** Sistema de bombas y estanque de Planta compacta de tratamiento de aguas servidas, ubicada en área de ingreso del proyecto.

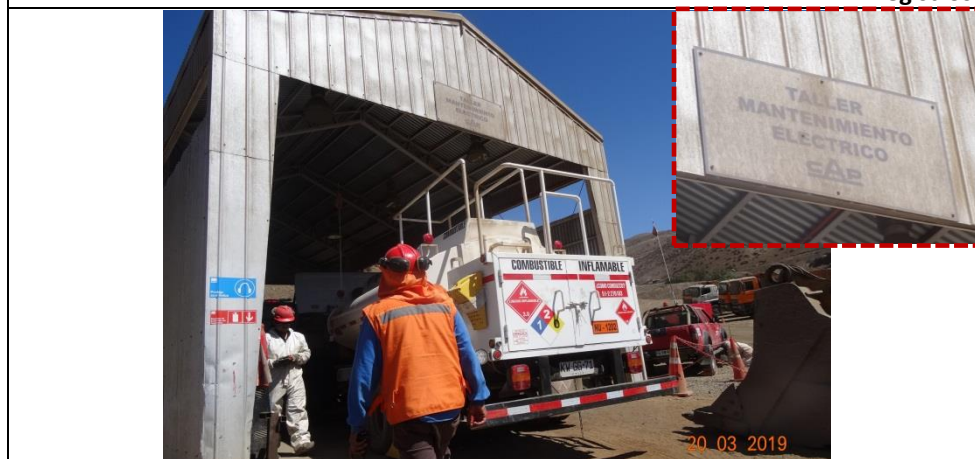
**Fotografía 34.** Fecha: 19-03-2019  
**Coordenadas UTM DATUM WGS84 HUSO 19 S** Norte: 6.763.480 Este: 298.995  
**Descripción del medio de prueba:** Taller de mantenimiento eléctrico el cual se encuentra señalizado, techado, con paredes metálicas y base de hormigón.

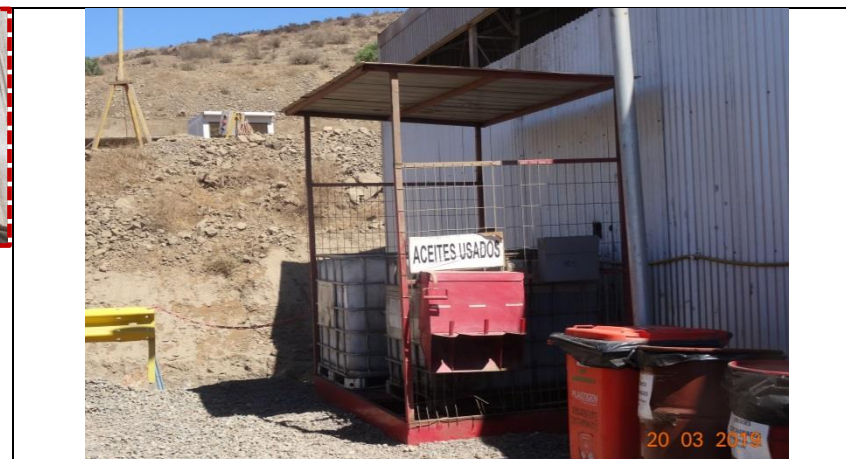
**Fotografía 35.** Fecha: 20-03-2019  
**Coordenadas UTM DATUM WGS84 HUSO 19S** Norte: 6.763.470 Este: 298.997  
**Descripción del medio de prueba:** Galpón de "Aceites usados", techado, cerrado con malla y base de hormigón, con 2 bins plásticos con aceites usados.

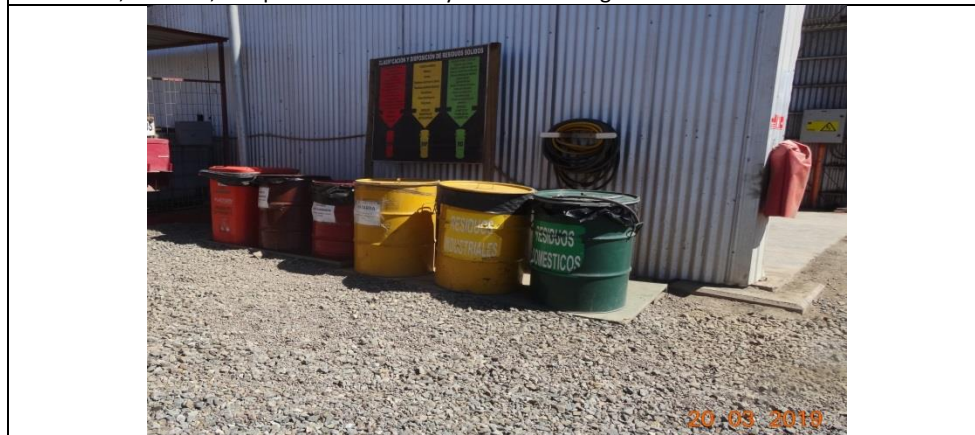
**Fotografía 36.** Fecha: 20-03-2019  
**Coordenadas UTM DATUM WGS84 HUSO 19 S** Norte: 6.763.470 Este: 298.997  
**Descripción del medio de prueba:** A un costado del área de almacenamiento de aceites usados del área de mantenimiento, se observa área de segregación de residuos con tambores metálicos de colores.

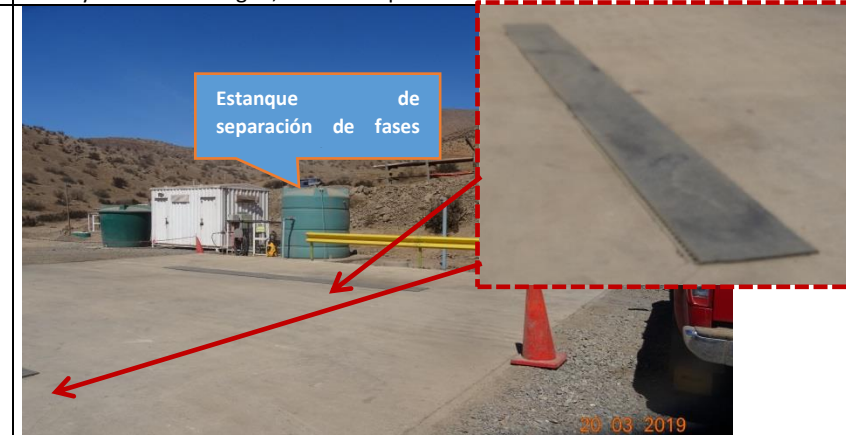
**Fotografía 37.** Fecha: 20-03-2019  
**Coordenadas UTM DATUM WGS84 HUSO 19S** Norte: 6.763.466 Este: 299.002  
**Descripción del medio de prueba:** Área de lavado de maquinaria, con una base de hormigón y 2 rejillas, las que conducen aguas del lavado hacia estanque de separación de fases y tratamiento de tipo compacto.

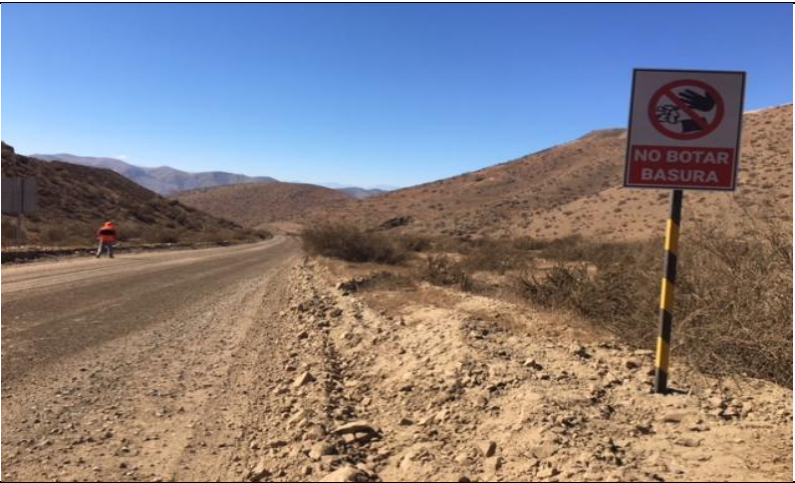
| Registros | | |
|---|---|---|
| <b>Descripción del medio de prueba:</b> En el km 4,700 de la ruta C-544 la instalación de señalética que indica no botar basura. | | |

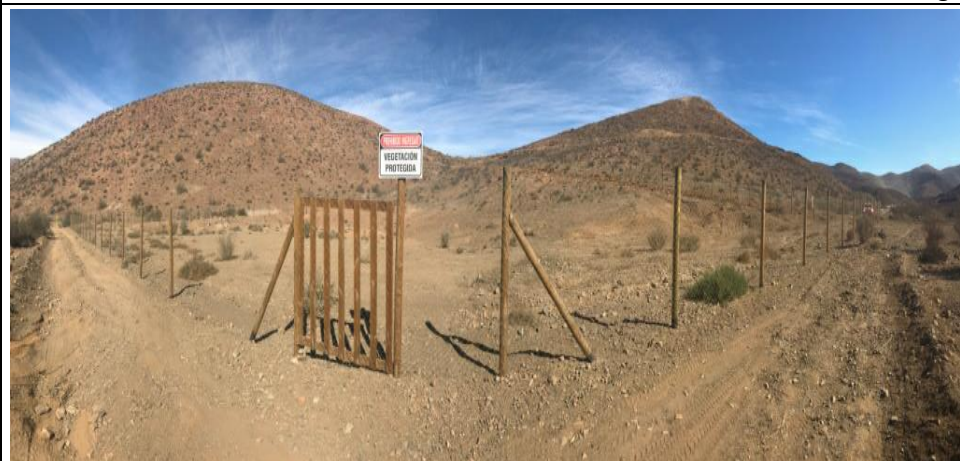
| <b>Registro N° 8</b> | <b>Fecha:</b> 12.07.2019 | |

| <b>Descripción del medio de prueba:</b> Sitio de Relocalización de cactáceas R3, el cual se encuentra actualmente cercado. | | |

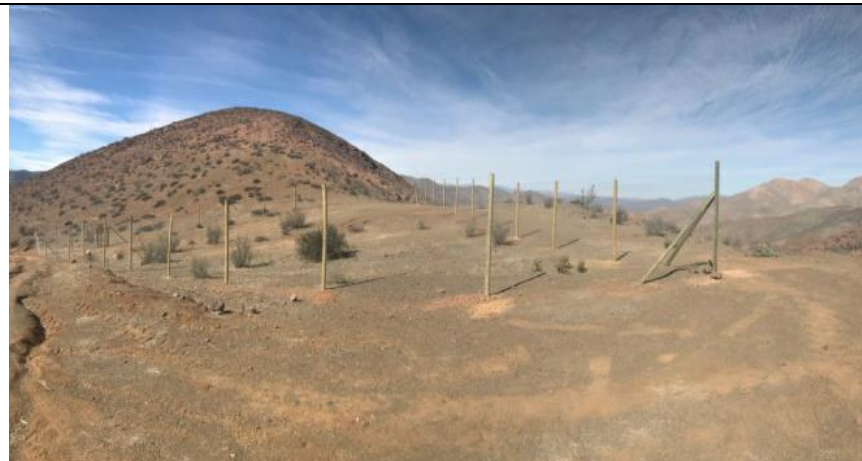
| <b>Registro N°9</b> | <b>Fecha:</b> 12.07.2019 | |

| <b>Descripción del medio de prueba:</b> Sitio de Relocalización de cactáceas R6, el cual se encuentra actualmente cercado. | | |

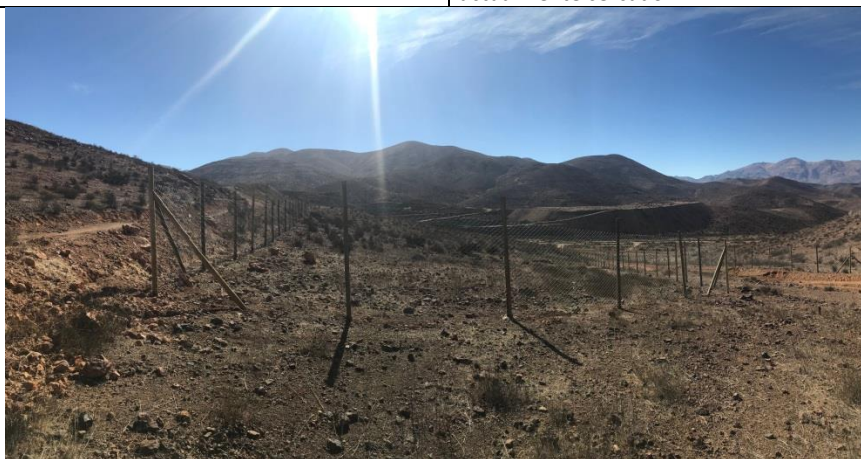
| <b>Registro N°10</b> | <b>Fecha:</b> 12.07.2019 | |

| <b>Descripción del medio de prueba:</b> Sitio de Relocalización de cactáceas R7, el cual se encuentra actualmente cercado. | | |
