INFORME DE FISCALIZACIÓN AMBIENTAL

TERMINAL DE ASFALTOS Y COMBUSTIBLES CORDEX

DFZ-2018-1866-V-RCA

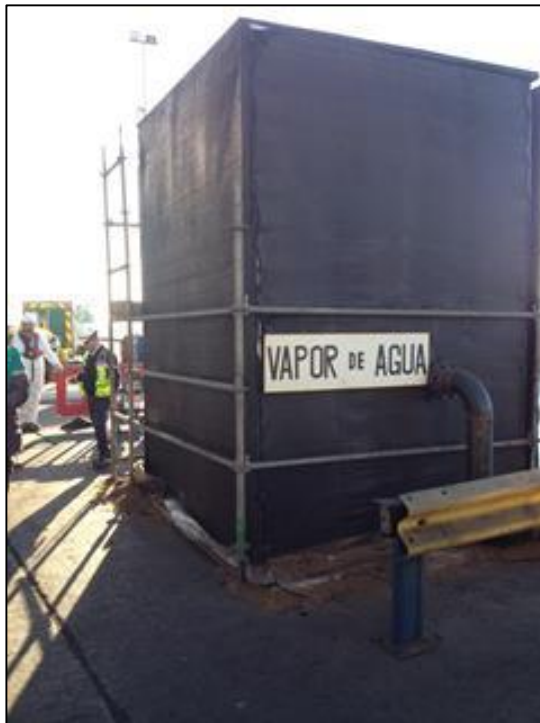
- a) En la Fotografía N°1, se aprecia la estructura donde se encuentra el dispositivo denominado "estanque de soplado", consistente en un estanque de recepción de vapor saturado inserto dentro de un andamio con paneles forrados con malla raschel y paños absorbentes y su base cuenta con un plástico HDPE y pretil de contención.
- b) En la fotografía N° 2, se aprecia el método de limpieza con vapor, consistente en el estanque de soplado que recibe el vapor saturado generado para la limpieza de las cañerías, donde los residuos líquidos generados son descargados a un camión de vacío, el que los transportará a disposición final.

Fotografía N°1	Fecha: 14-08-2018		Fotografía N°2	Fecha: 14-08-2018	
Coordenadas DATUM WGS84 HUSO 19S	Este: 266.664	Norte: 6.373.388	Coordenadas DATUM WGS84 HUSO 19S	Este: 266.664	Norte: 6.373.388
Descripción medio de prueba: Estanque de Soplado, lugar donde se produjo la contingencia.			Descripción medio de prueba: Dentro de cuadro rojo se aprecia sistema de limpieza con vapor, consistente en estanque de recepción de vapor saturado dentro de una estructura forrada con paños absorbentes y conectado con camión de vacío.

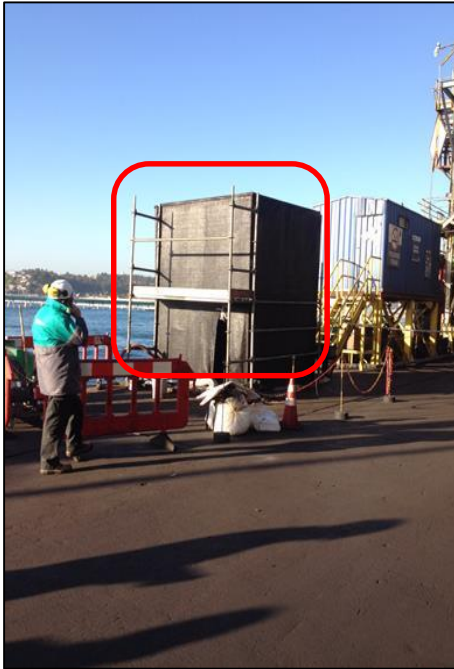
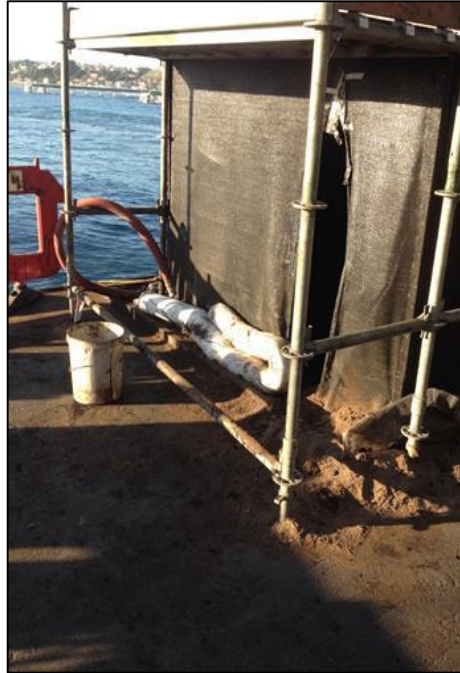
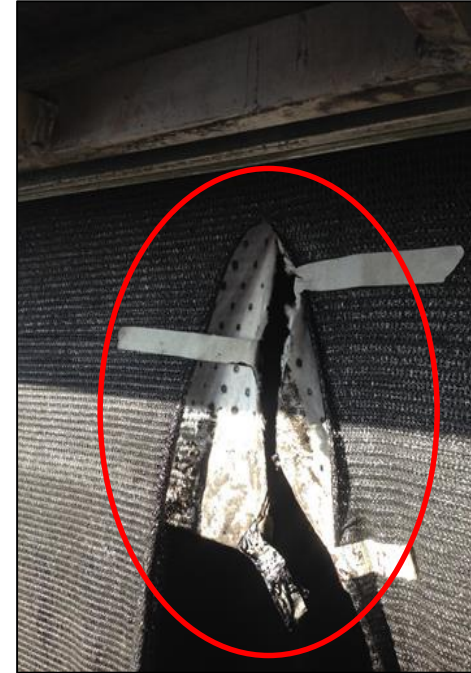
- e) a las 14:30 horas ya no se registró goteo ni dispersión del contaminante (asfalto).
4. En el lugar del incidente, se obtuvieron registros fotográficos del área afectada y del lugar desde donde se originó el incidente. (Fotografías N° 3 a N° 5)

Descripción de medio de prueba: En la fotografía N° 3 se aprecia la estructura que alberga el estanque de soplado, lugar donde se produjo la contingencia. En la Imagen N° 2 se visualiza que en el sector del pretil se aplicó material absorbente y en la Fotografía N°3, es posible ver parte del material absorbente con que está forrado la estructura que alberga el estanque de soplado, impregnada con hidrocarburo.

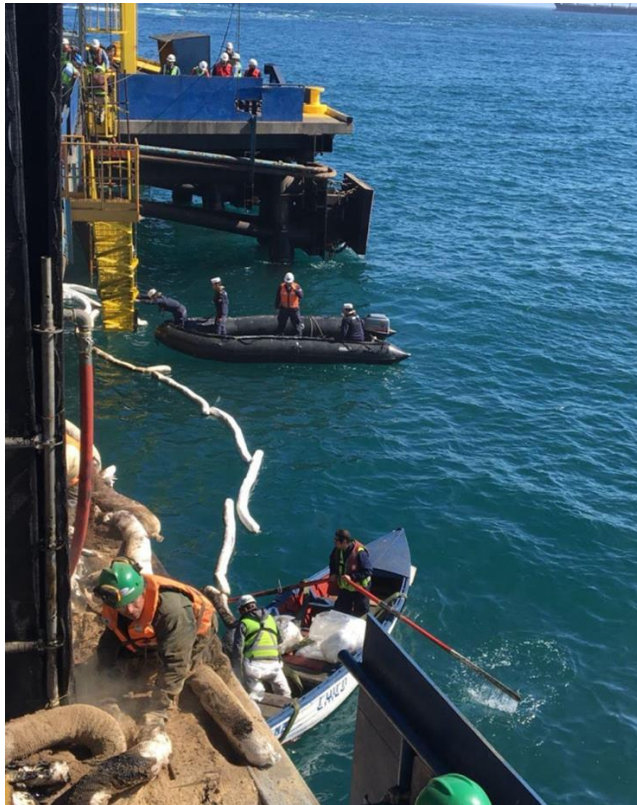
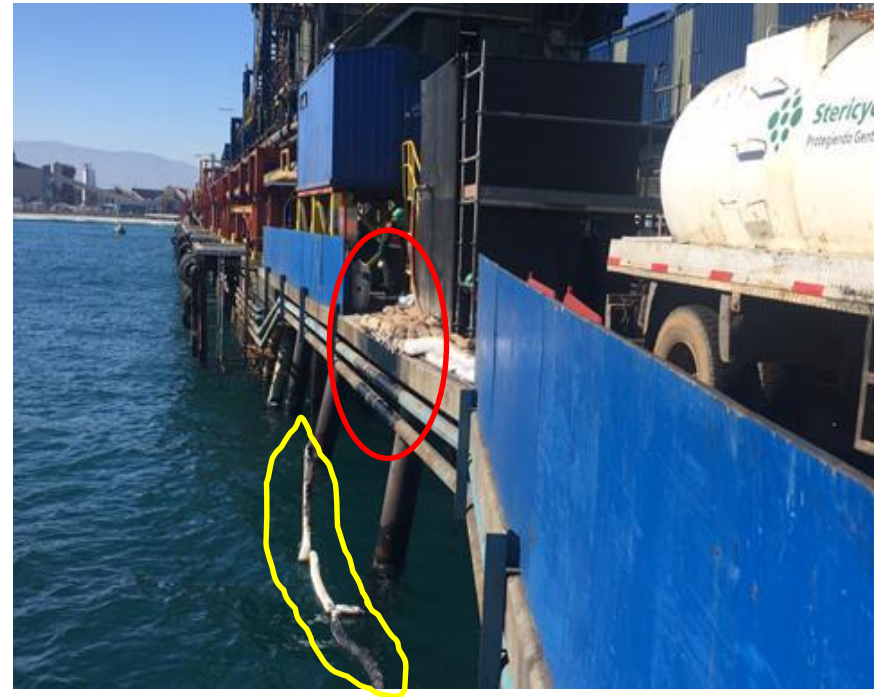
- b) Una vez consituídos en terreno se constató que el derrame de asfalto al mar fue constante, en forma de gotas, afectando una extensión de aproximadamente 30 metros de largo por 20 metros de ancho, de manera irregular.

Fotografía N°6	Fecha: 14-08-2018		Fotografía N°7	Fecha: 14-08-2018	
Coordenadas DATUM WGS84 HUSO 19S	Este: 266.664	Norte: 6.373.388	Coordenadas DATUM WGS84 HUSO 19S	Este: 266.664	Norte: 6.373.388
Descripción de medio de prueba: Despliegue de mangas o barreras de contención absorbentes en el entorno inmediato al lugar del derrame al mar. Asimismo, acciones de contención y limpieza alrededor del lugar donde se originó el derrame.			Descripción de medio de prueba: En rojo, lugar por donde escurrió el asfalto derramado y que afectó el cuerpo de agua. En amarillo, se aprecia además, el despliegue de barreras de contención absorbentes, impregnadas con hidrocarburo.

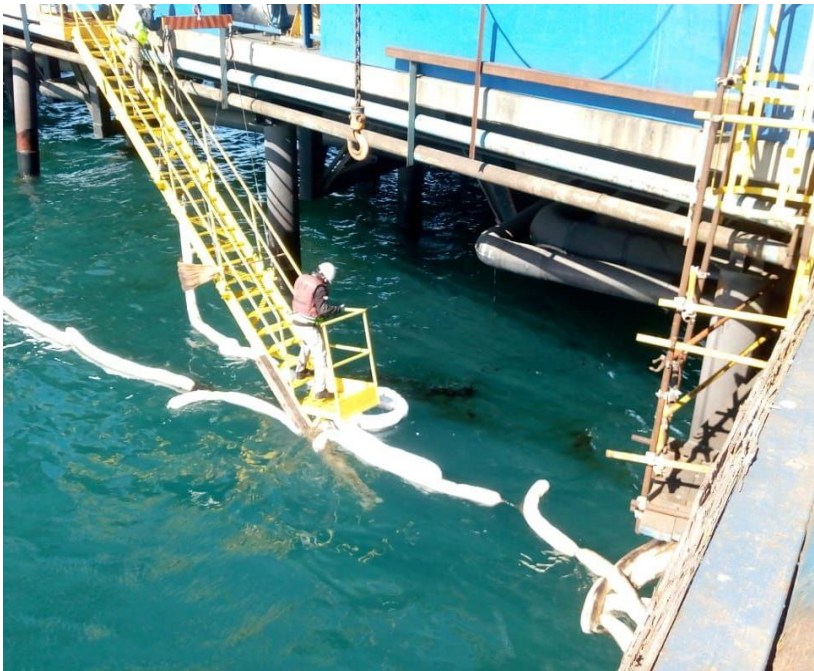
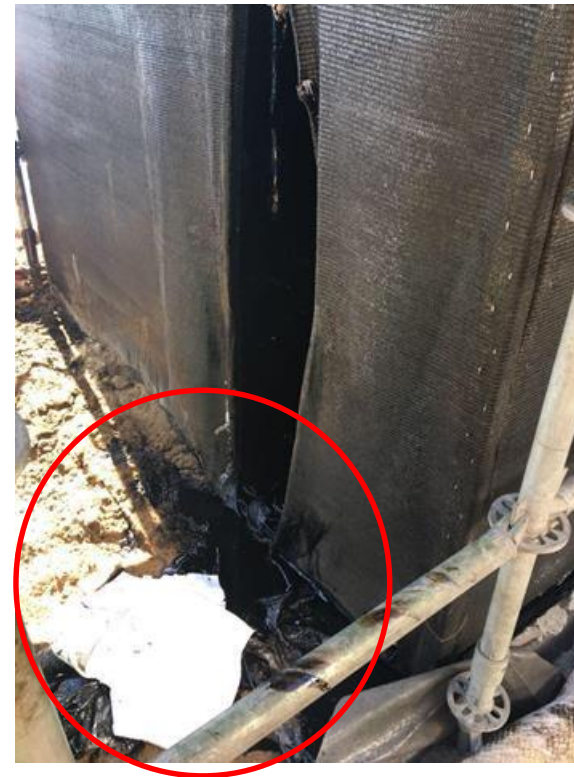
Fotografía N°8	Fecha: 14-08-2018		Fotografía N°9	Fecha: 14-08-2018	
Coordenadas DATUM WGS84 HUSO 19S	Este: 266.664	Norte: 6.373.388	Coordenadas DATUM WGS84 HUSO 19S	Este: 266.664	Norte: 6.373.388
Descripción de medio de prueba: Cuerpo de agua afectado con producto derramado.			Descripción de medio de prueba: Lugar en donde se produjo la contingencia (Andamio final de la cañería auxiliar de salida de vapor, forrado con paneles con paños absoorbentes y malla raschel). Se aprecia que en el sector del pretil se aplicó material absoorbente.
