INFORME TÉCNICO DE FISCALIZACIÓN AMBIENTAL

Informe Abreviado

PLANTA LANDES-SAN VICENTE

DFZ-2019-478-VIII-RCA

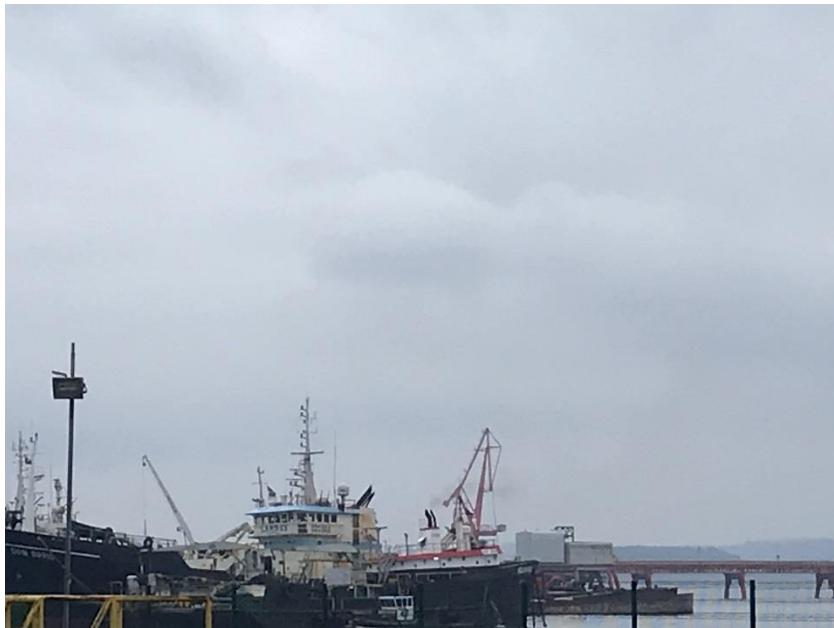
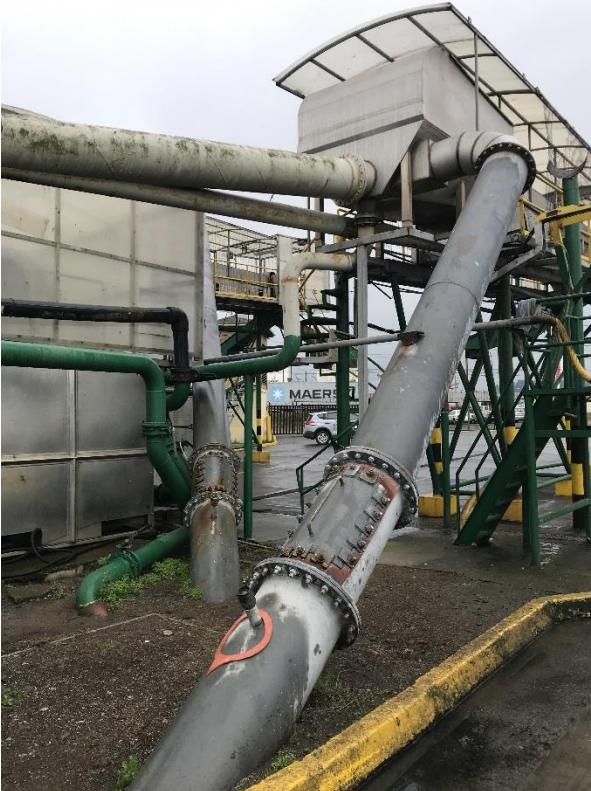
Fotografía 1. Coordenadas UTM DATUM WGS84 HUSO 18		Fecha: 09-05-2019	Fotografía 2. Coordenadas DATUM WGS84 HUSO 18
Fecha: 09-05-2019		Fecha: 09-05-2019	
Descripción del medio de prueba: Vista de pontón Aquamarina, en el cual se recepciona la pesca desde las embarcaciones pesqueras.		Descripción del medio de prueba: Ducto de HDPE, para transporte de pesca a planta, la cual posteriormente descargada a camiones a través de 2 cintas transportadoras y 2 buzones de descarga en altura – uno para consumo humano y uno para harina de pescado.

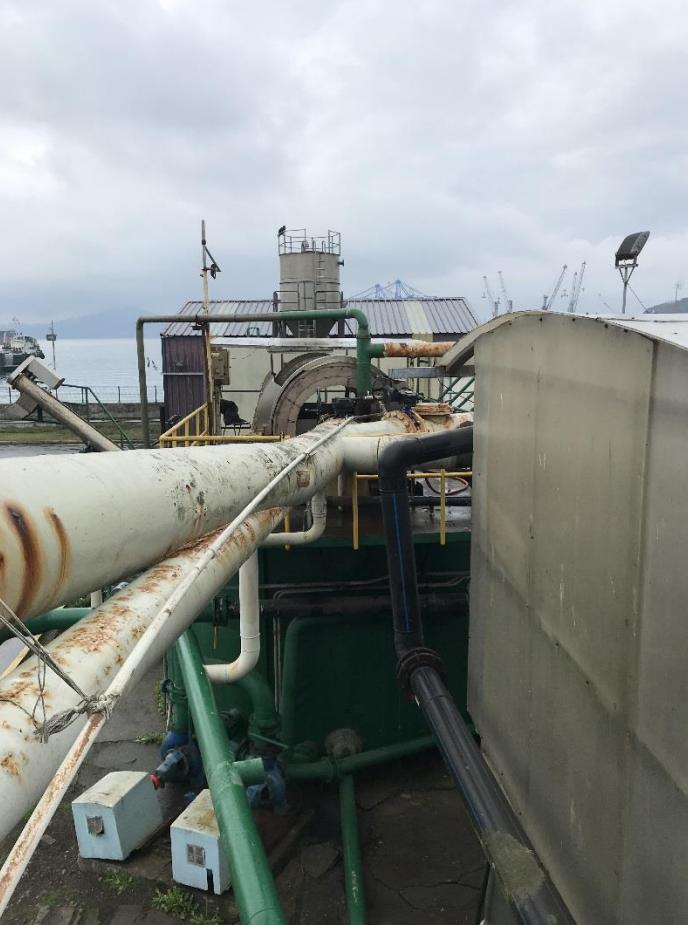
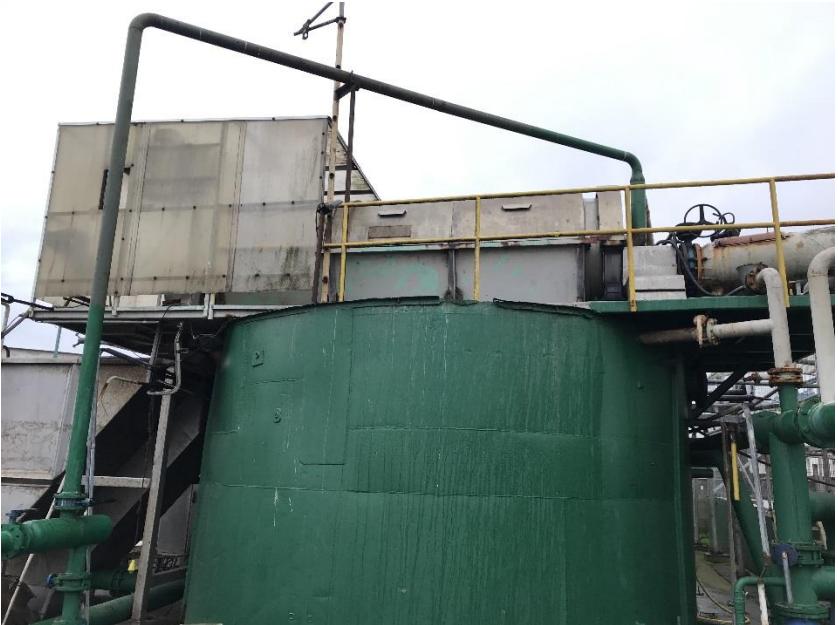
Fotografía 3. Coordenadas UTM DATUM WGS84 HUSO 18 Norte: 5933607.31 m S Este: 667239.46 m E Descripción del medio de prueba: Tambor rotatorio para sistema de descarga de pesca.	Fecha: 09-05-2019 Fotografía 4. Coordenadas DATUM WGS84 HUSO 18 Norte: 5933605.78 m S Este: 667228.68 m E Descripción del medio de prueba: Estanque de almacenamiento, que de acuerdo a lo declarado por la Sra. Espinoza, se utiliza para almacenar los sólidos recuperados desde los tambores rotatorios.		Fecha: 09-05-2019

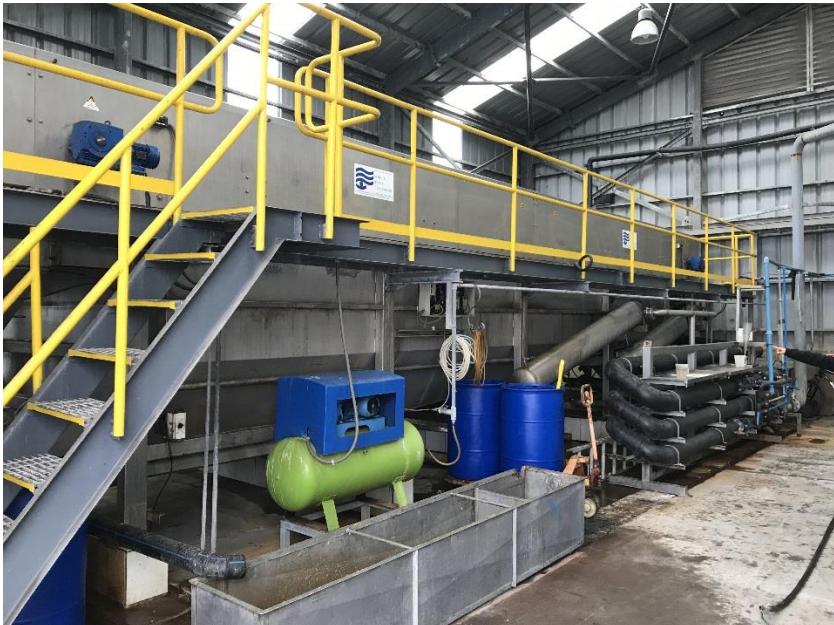
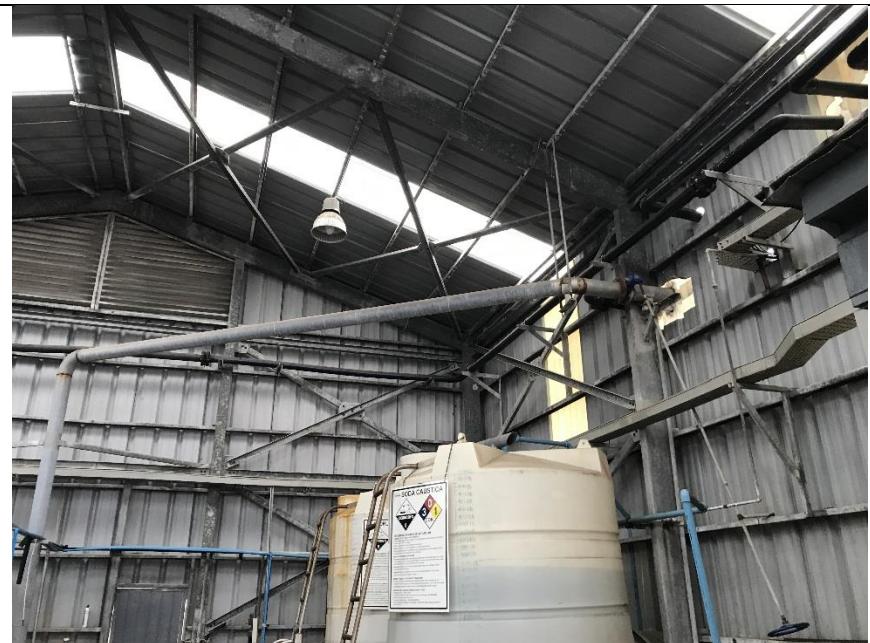
Fotografía 5.	Fecha: 09-05-2019	Fotografía 6.	Fecha: 09-05-2019
Coordenadas UTM DATUM WGS84 HUSO 18	Norte: 5933587.32 m S Este: 667193.18 m E	Coordenadas DATUM WGS84 HUSO 18	Norte: 5933587.32 m S Este: 667193.18 m E
Descripción del medio de prueba: Galpón donde se ubica la Planta DAF. En el lugar, se observa el contenedor del sistema DAF.		Descripción del medio de prueba: Estanques rotulados para el almacenamiento de cloruro férrico y soda caustica en galpón de planta DAF.

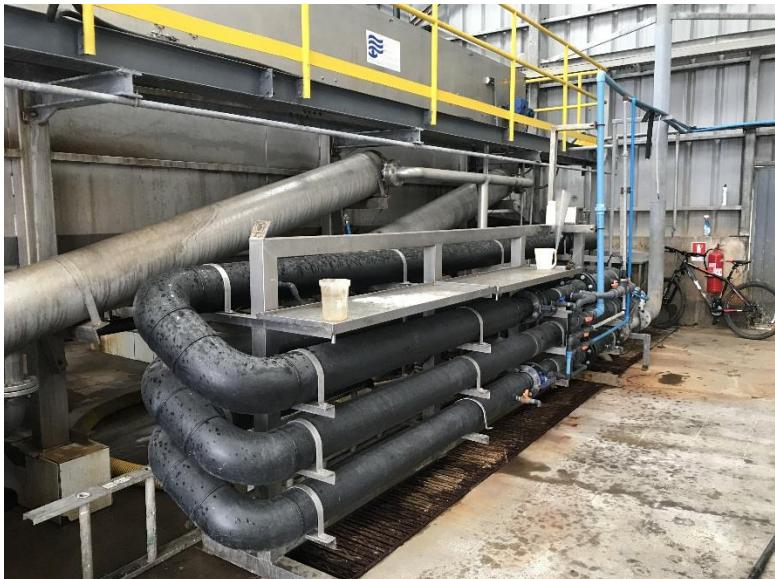
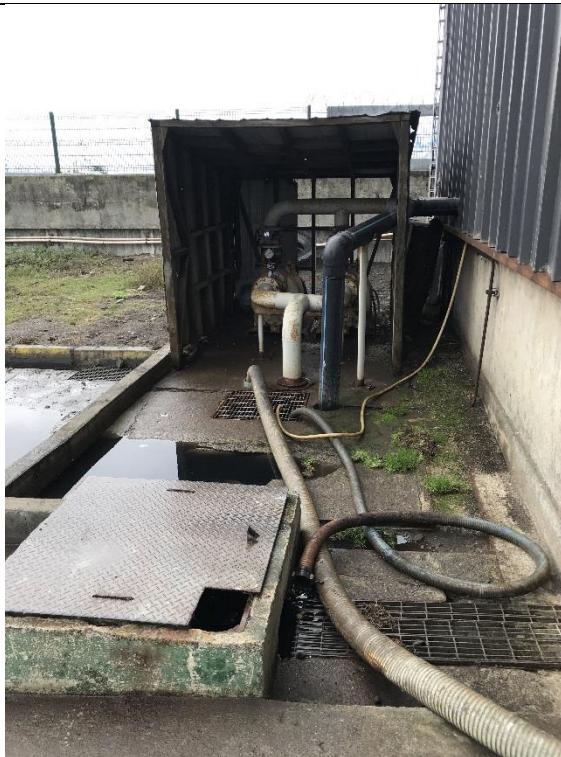
Fotografía 7.	Fecha: 09-05-2019	Fotografía 8.	Fecha: 09-05-2019
Coordenadas UTM DATUM WGS84 HUSO 18	Norte: 5933587.32 m S	Este: 667193.18 m E	Coordenadas DATUM WGS84 HUSO 18
Descripción del medio de prueba: Serpentín de alimentación de planta DAF, el cual posee conexiones para la adición de cloruro férrico, soda caustica y polímero, y conexiones para la adición de aire durante el tratamiento		Descripción del medio de prueba: Ducto de salida de la planta a cámara de muestreo, que conecta con una cámara de carga y posterior colector de la empresa ESSBIO.

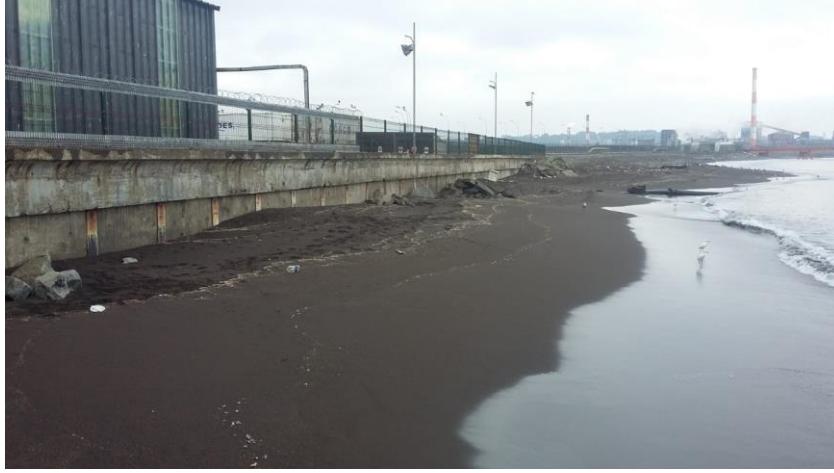
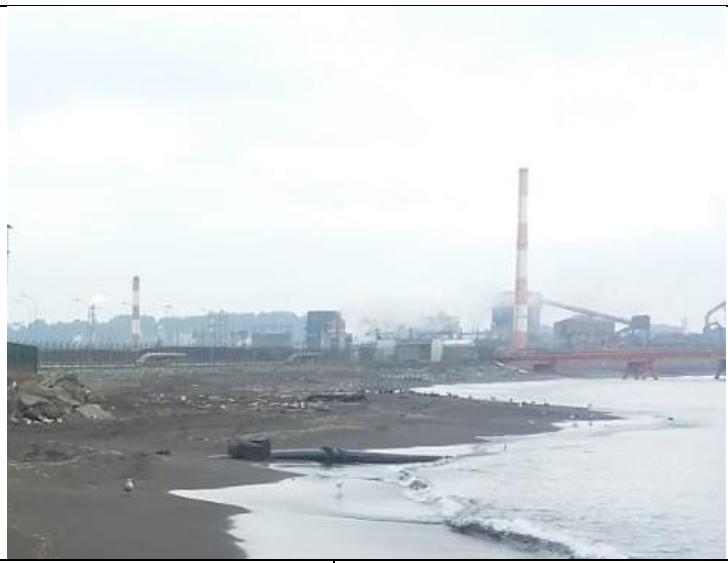
Fotografía 9.	Fecha: 09-05-2019	Fotografía 10.	Fecha: 09-05-2019
Coordenadas UTM DATUM WGS84 HUSO 18	Norte: 5933546.91 m S Este: 667184.57 m E	Coordenadas DATUM WGS84 HUSO 18	Norte: 5933546.91 m S Este: 667184.57 m E
Descripción del medio de prueba: No se observa ducto del antiguo emisario de la planta a la bahía, el que fue desmantelado y retirado del lugar durante el año 2005, por lo que actualmente no poseen descarga de RILES al mar.	Descripción del medio de prueba: No se observa ducto del antiguo emisario de la planta a la bahía, el que fue desmantelado y retirado del lugar durante el año 2005, por lo que actualmente no poseen descarga de RILES al mar.
