## INFORME TÉCNICO DE FISCALIZACIÓN AMBIENTAL

#### PTAS DEL GRAN CONCEPCION

DFZ-2019-261-VIII-RCA

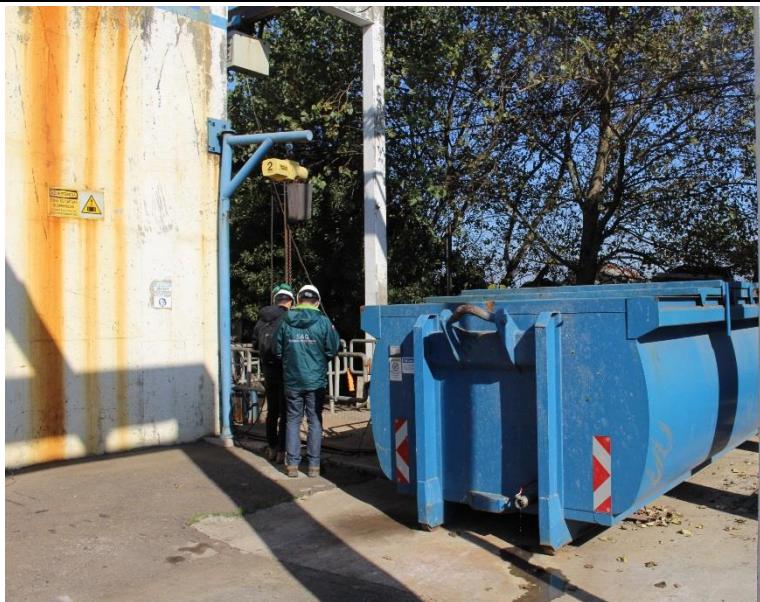
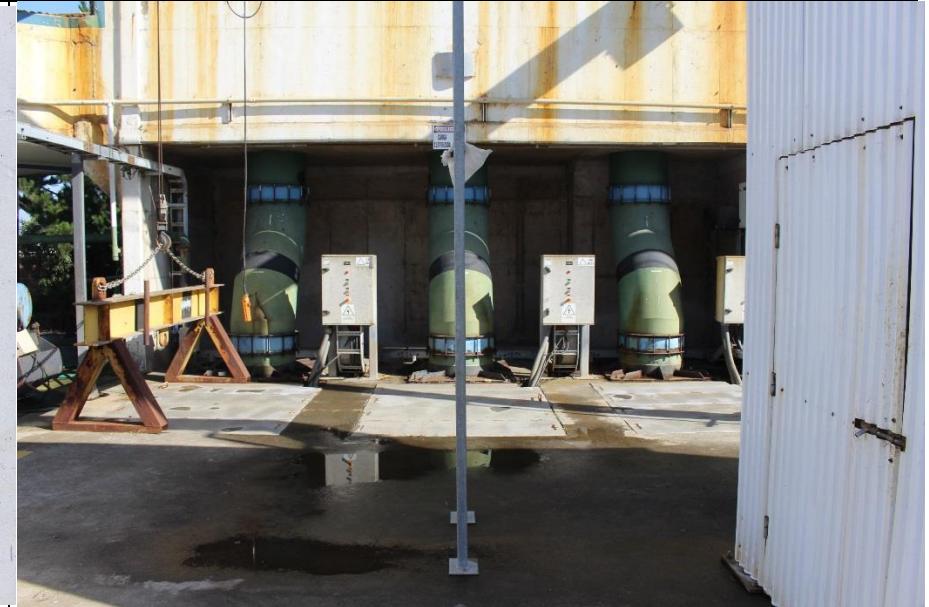
<b>Fotografía 1.</b>	<b>Fecha:</b> 26-03-2019	<b>Fotografía 2.</b>	<b>Fecha:</b> 26-03-2019
Coordenadas UTM DATUM WGS84 <b>HUSO 18</b>	<b>Norte:</b> 5925167.27 m S <b>Este:</b> 668981.05 m E	Coordenadas DATUM WGS84 HUSO <b>18</b>	<b>Norte:</b> 5925157.96 m S <b>Este:</b> 668982.05 m E
<b>Descripción del medio de prueba:</b> Sistema de Pre - Tratamiento		<b>Descripción del medio de prueba:</b> Planta elevadora en sistema de Pre - Tratamiento

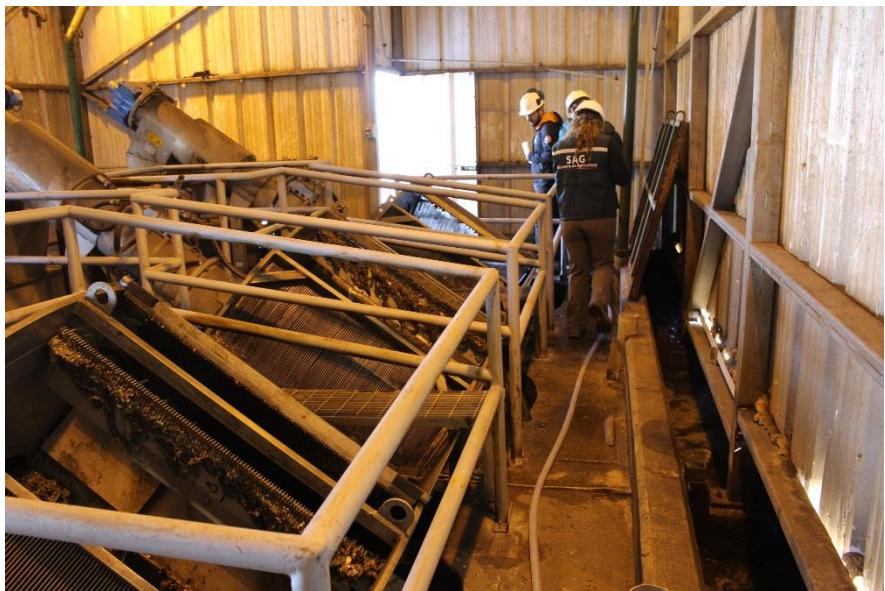
Fotografía 3.

Tamices rotatorios en sistema de rejillas finas, en funcionamiento.

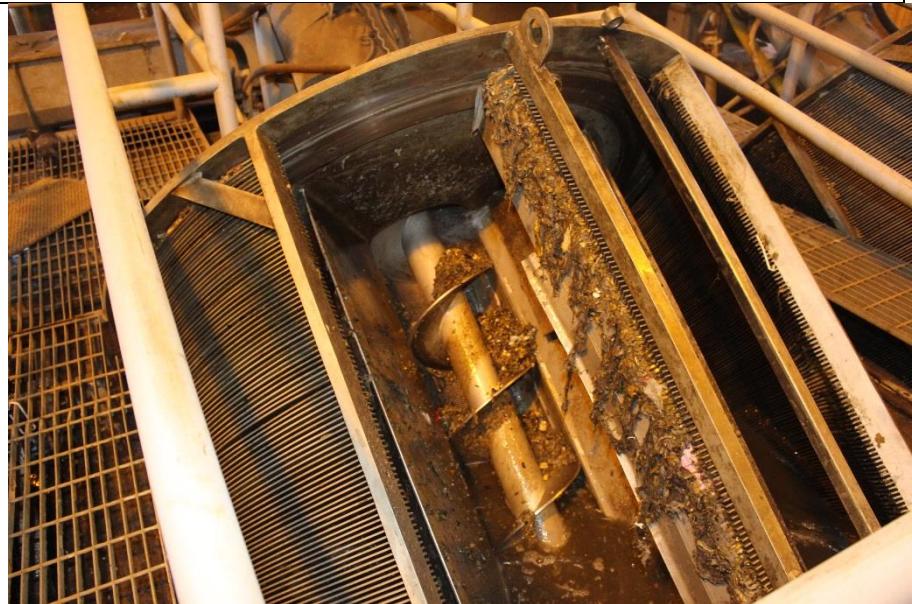
Fotografía 4.

Tamices rotatorios en sistema de rejillas finas, en funcionamiento.

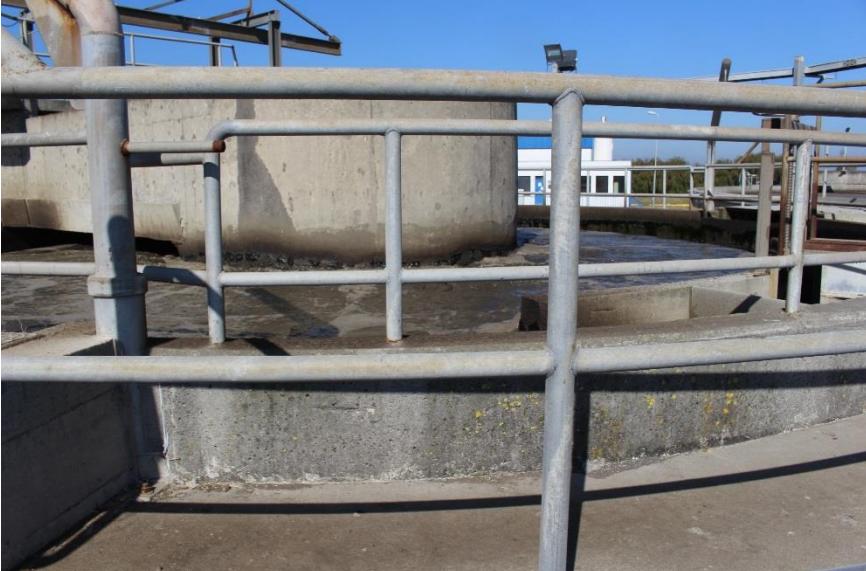
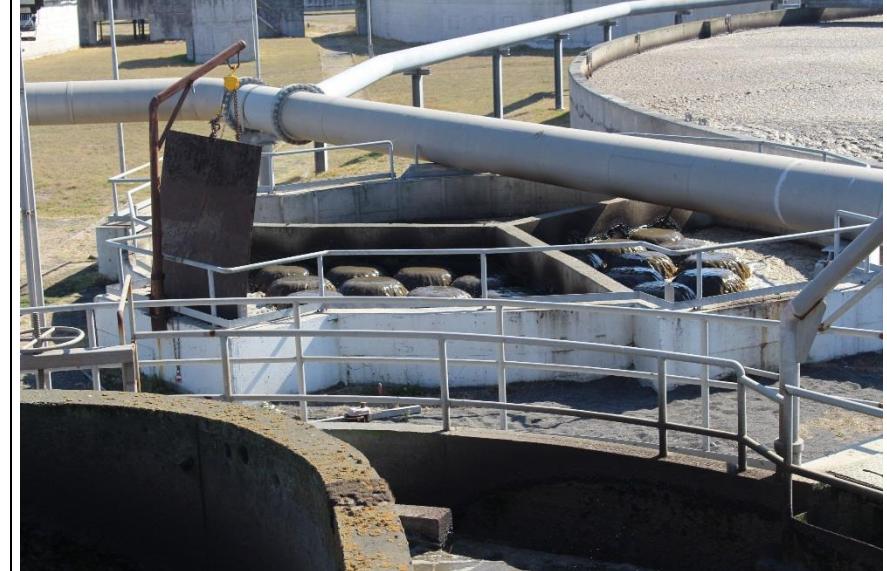
Registros					
<b>Fotografía 7.</b>			<b>Fotografía 8.</b>		
<b>Coordenadas UTM DATUM WGS84 HUSO 18</b>			<b>Coordenadas DATUM WGS84 HUSO 18</b>		
<b>Descripción del medio de prueba:</b> Cámara de distribución secundaria.			<b>Descripción del medio de prueba:</b> Estanque “Pulpo”, desde el cual el efluente es retornao al centro del reactor.		
<b>Fecha:</b> 26-03-2019			<b>Fecha:</b> 26-03-2019		
<b>Norte:</b> 5924980.42 m S <b>Este:</b> 668993.98 m E			<b>Norte:</b> 5924994.68 m S <b>Este:</b> 668993.72 m

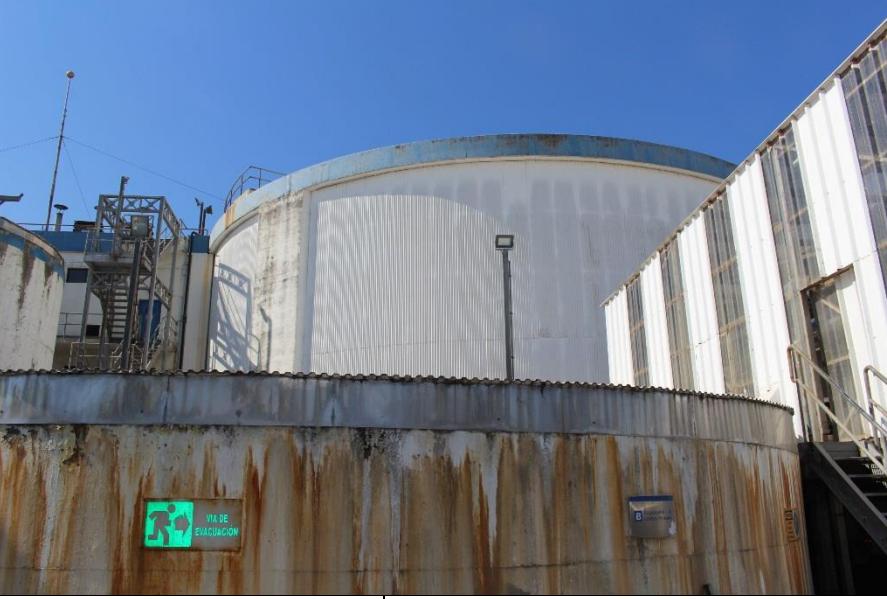
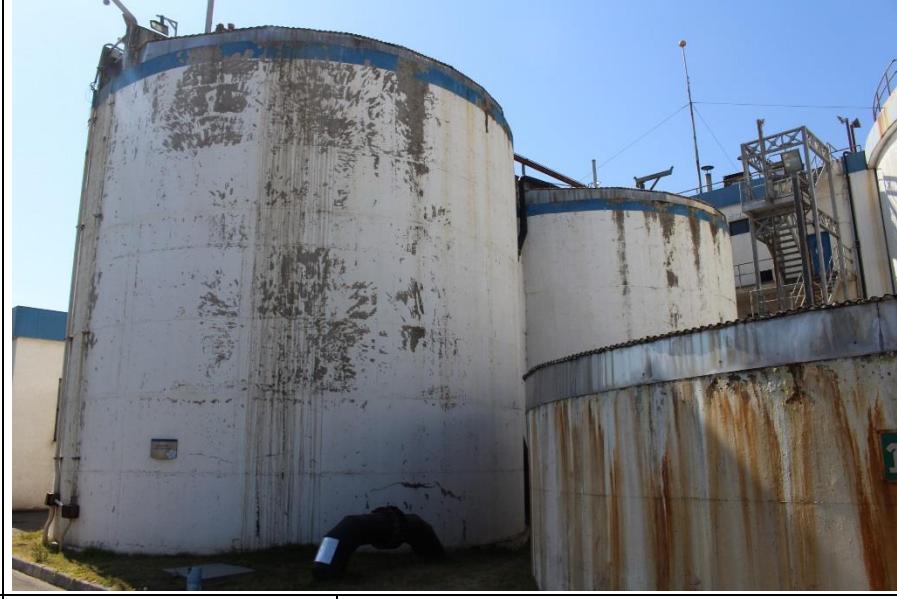
<b>Fotografía 13.</b>	<b>Fecha:</b> 26-03-2019
<b>Coordenadas UTM DATUM WGS84 HUSO 18</b>	<b>Norte:</b> 5925126.07 m S <b>Este:</b> 669016.61 m E
<b>Descripción del medio de prueba:</b> Estanque digestor de lodos de 80.000 m <sup>3</sup> de capacidad	<b>Descripción del medio de prueba:</b> Estanques de acumulación de lodos digeridos.

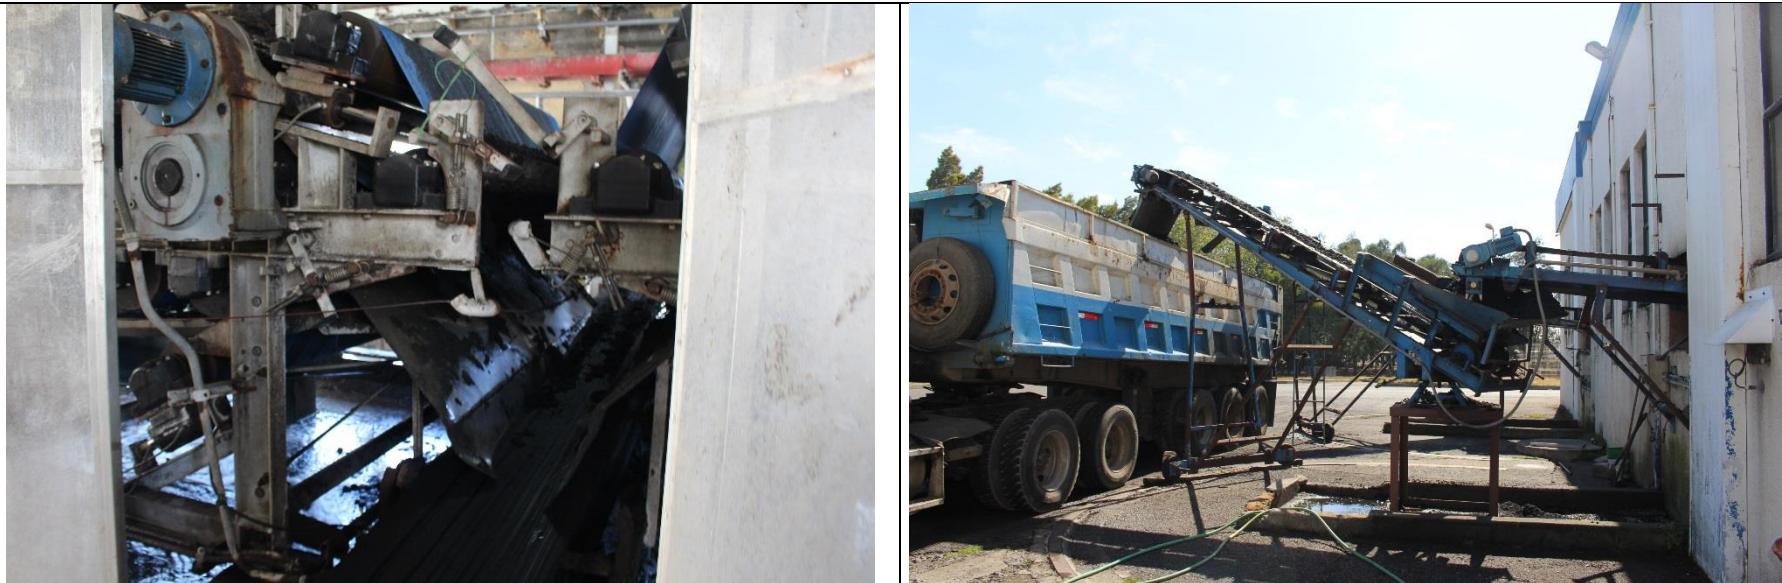
<b>Fotografía 15.</b>	<b>Fecha:</b> 26-03-2019	<b>Fotografía 16.</b>	<b>Fecha:</b> 26-03-2019
<b>Coordenadas UTM DATUM WGS84 HUSO 18</b>	<b>Norte:</b> 5925166.77 m S <b>Este:</b> 669007.15 m E	<b>Coordenadas DATUM WGS84 HUSO 18</b>	<b>Norte:</b> 5925169.85 m S <b>Este:</b> 668996.25 m E
<b>Descripción del medio de prueba:</b> Prensa de banda para deshidratación de lodos.		<b>Descripción del medio de prueba:</b> Sistema de carga de lodos a camión desde galpón de deshidratación de lodos.

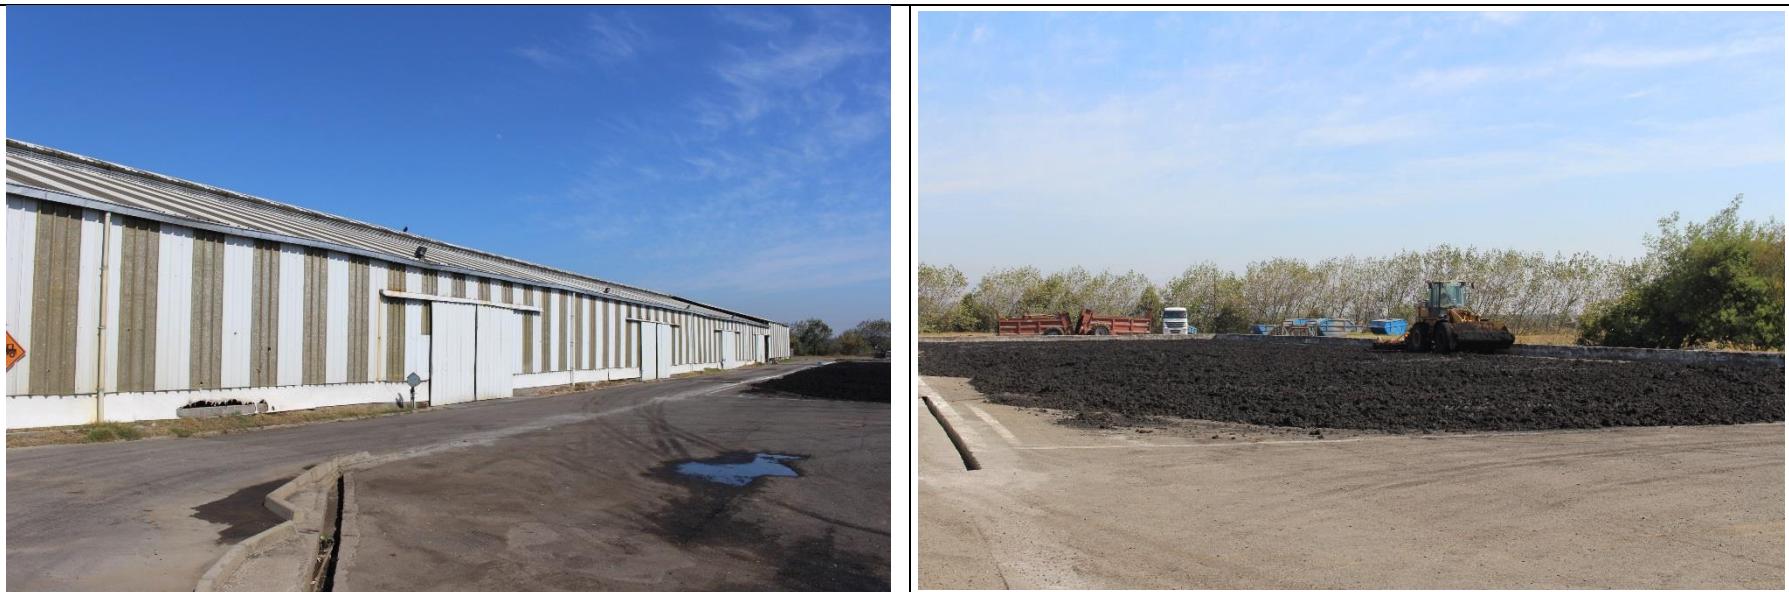
<b>Fotografía 17.</b>	<b>Fecha:</b> 26-03-2019	<b>Fotografía 18.</b>	<b>Fecha:</b> 26-03-2019
<b>Coordenadas UTM DATUM WGS84 HUSO 18</b>	<b>Norte:</b> 5924980.21 m S <b>Este:</b> 668792.36 m E	<b>Coordenadas DATUM WGS84 HUSO 18</b>	<b>Norte:</b> 5925009.94 m S <b>Este:</b> 668798.31 m E
<b>Descripción del medio de prueba:</b> Galpón de secado de lodos		<b>Descripción del medio de prueba:</b> Cancha de secado de lodos en costado de galpón de secado de lodos.

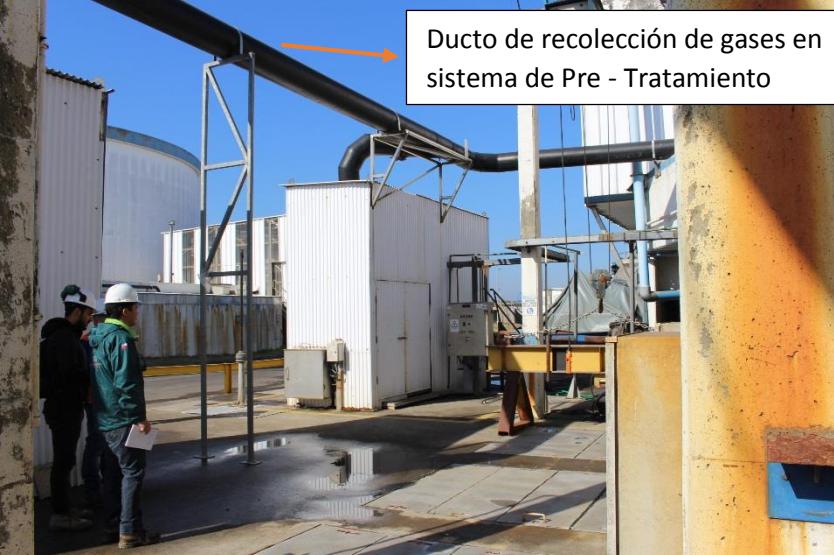
<div style="border: 1px solid black; padding: 5px; width: fit-content;">           Ducto de recolección de gases en sistema de Pre - Tratamiento         </div>

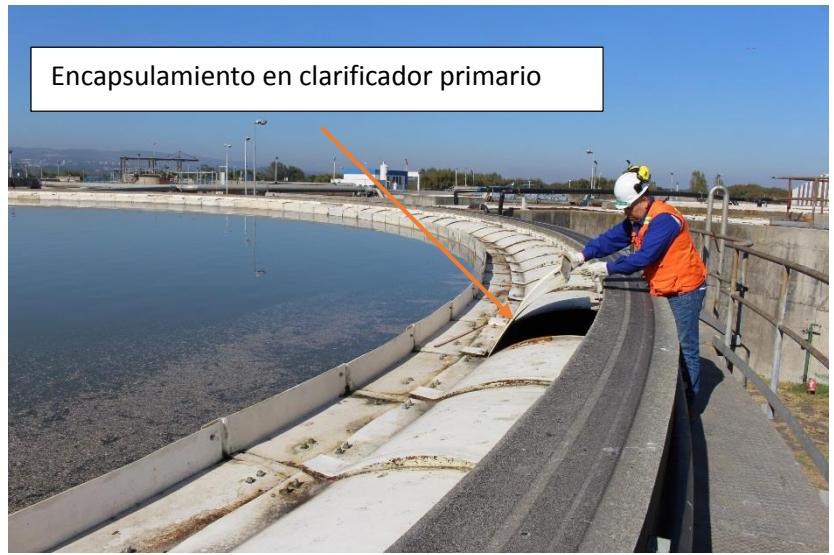
<div style="border: 1px solid black; padding: 5px; width: fit-content;">           Encapsulamiento en clarificador primario         </div>
<b>Fotografía 19.</b> Coordenadas UTM DATUM WGS84 HUSO 18	<b>Fecha:</b> 26-03-2019 <b>Norte:</b> 5925154.84 m S <b>Este:</b> 668977.94 m E
<b>Descripción del medio de prueba:</b> Ducto de recolección de gases en sistema de Pre - Tratamiento	<b>Fotografía 20.</b> <b>Coordenadas DATUM WGS84</b> <b>HUSO 18</b> <b>Fecha:</b> 26-03-2019 <b>Norte:</b> 5925075.13 m S <b>Este:</b> 668940.14 m E <b>Descripción del medio de prueba:</b> Encapsulamiento en clarificador primario

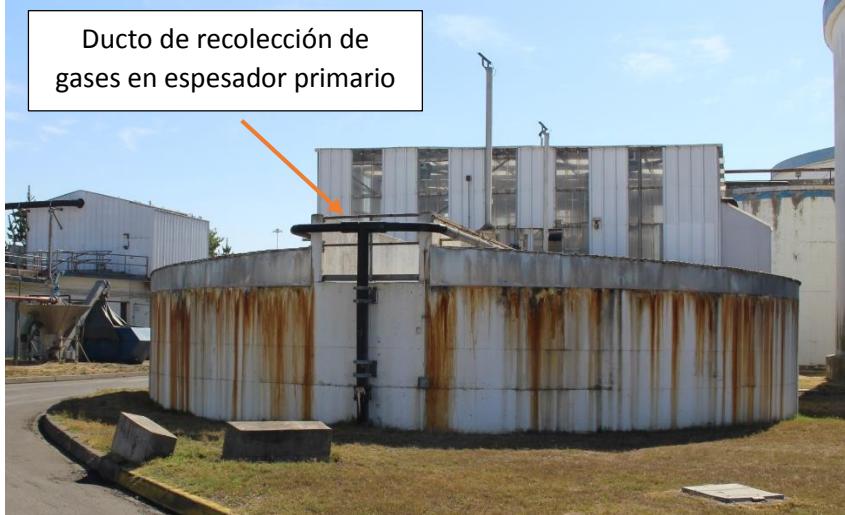
<p>Ducto de recolección de gases en espesador primario</p>

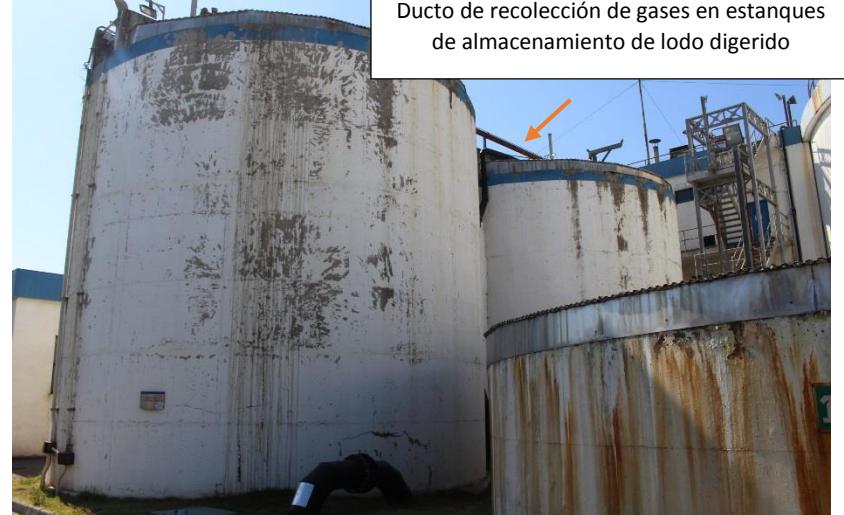
<p>Ducto de recolección de gases en estanques de almacenamiento de lodo digerido</p>	
<b>Fotografía 21.</b>	<b>Fecha:</b> 26-03-2019	<b>Fotografía 22.</b>	<b>Fecha:</b> 26-03-2019
Coordenadas UTM DATUM WGS84 HUSO 18	<b>Norte:</b> 5925115.49 m S <b>Este:</b> 668971.32 m E	Coordenadas DATUM WGS84 HUSO 18	<b>Norte:</b> 5925143.10 m S <b>Este:</b> 668998.50 m E
<b>Descripción del medio de prueba:</b> Ducto de recolección de gases en espesador primario	<b>Descripción del medio de prueba:</b> Ducto de recolección de gases en estanques de almacenamiento de lodo digerido

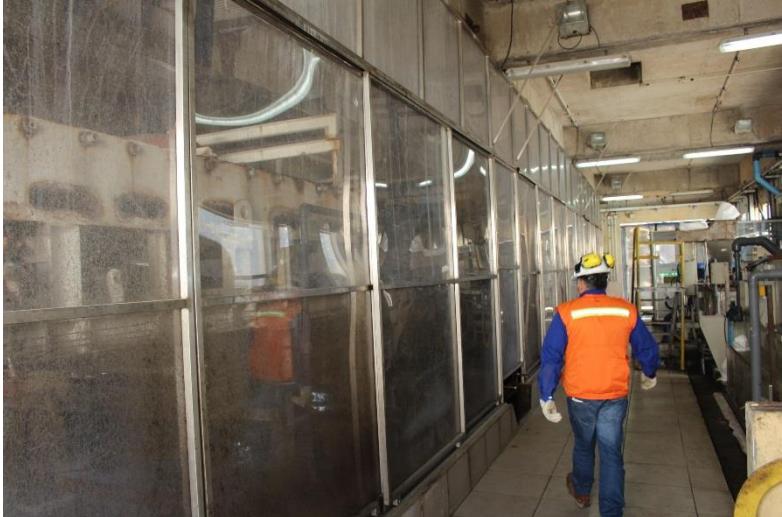
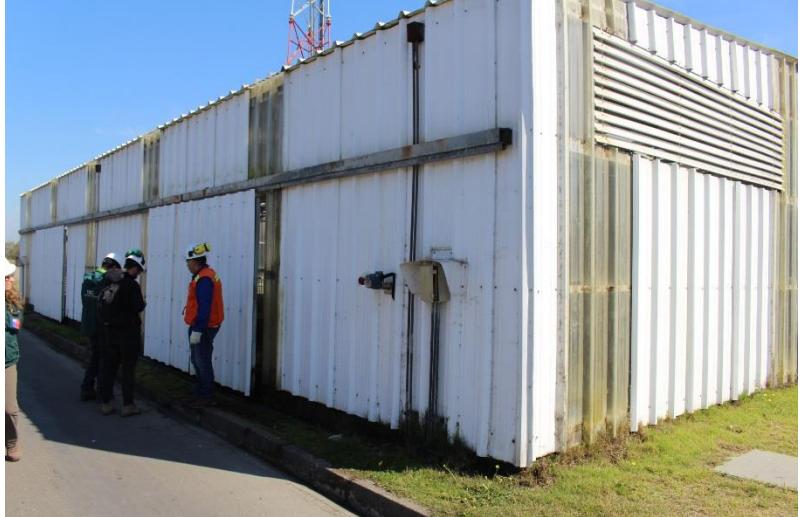
<b>Fotografía 23.</b> Coordenadas UTM DATUM WGS84 HUSO 18 <b>Descripción del medio de prueba:</b> Galpón de deshidratado de lodos	<b>Fecha:</b> 26-03-2019 <b>Norte:</b> 5925163.19 m S <b>Este:</b> 669009.57 m E	<b>Fotografía 24.</b> Coordenadas DATUM WGS84 HUSO 18 <b>Descripción del medio de prueba:</b> Galpón de biofiltro	<b>Fecha:</b> 26-03-2019 <b>Norte:</b> 5925092.88 m S <b>Este:</b> 668946.57 m E
