## INFORME TÉCNICO DE FISCALIZACIÓN AMBIENTAL

### EL ABRA

DFZ-2019-229-II-RCA

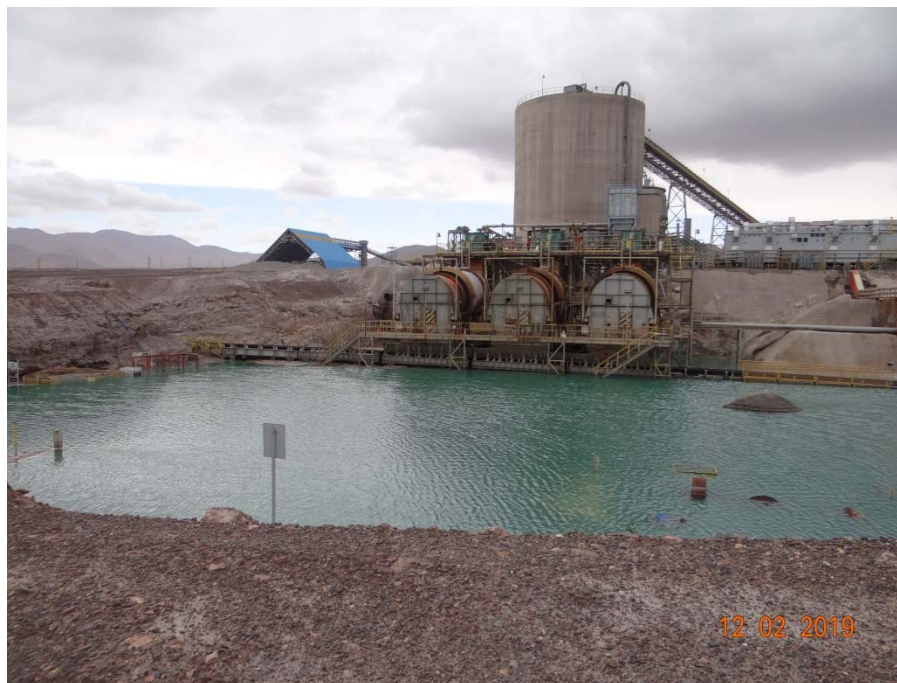
**Fotografía 1.**

- a. El Sr. Inzunza indicó que se están ocupando las piscinas de emergencia.
- b. Se informó que existía un riesgo asociado en las líneas de refinó y PLS a causa de un socavamiento. Se estaba evaluando una medida temporal, que era moverla y llevarla a tierra, según indicó el Sr. Inzunza.
- c. El Sr. De la Fuente señaló que en los sectores de las pilas de lixiviación y ripios no ha habido inconvenientes en cuanto a desprendimientos.
- d. Se verificó que el sector de "aglomeradores" se encontraba con agua acumulada, confinada. (Fotografías 1 y 2)

**Descripción:** Acumulación de agua en sector de aglomeradores (Incidente ID 4497)

- De acuerdo a lo informado por el titular, las aguas fueron retenidas en el sector y se dispusieron áridos como pretil de seguridad. Posteriormente, para evacuar las aguas acumuladas en el sector de Aglomeradores, fueron conducidas al proceso (lixiviación) a través de motobombas y los áridos acumulados, fueron retirados y depositados en el Botadero de Lixiviación del ROM II.

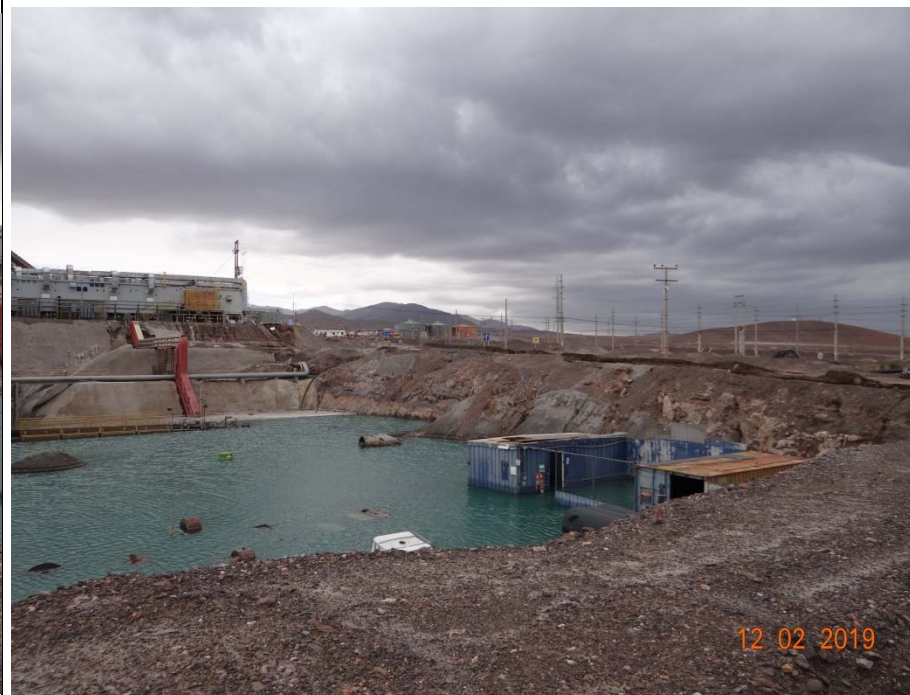
**Fotografía 2.**

**Descripción:** Acumulación de agua en sector de aglomeradores (Incidente ID 4497)

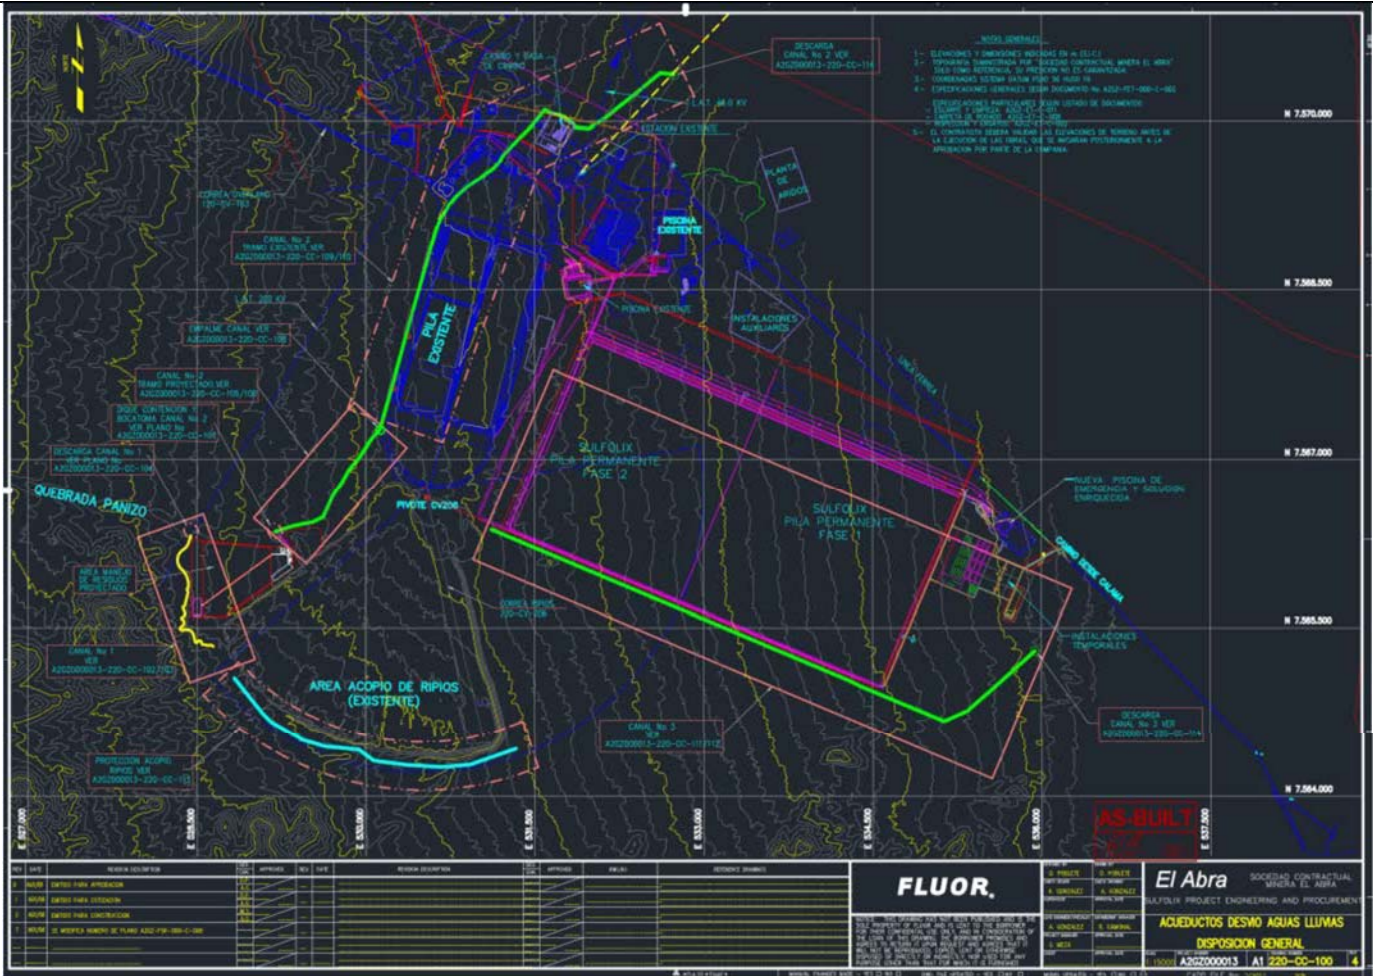
Figura 1.

- d. El titular indicó que los canales de aguas lluvias de los botaderos de lastre N° 2 y N°4 se comportaron de manera esperada y no hubieron inconvenientes.
- e. Los canales de la Pila permanente y área de manejo de residuos, sólo el canal N° 2 presentó un colapso en una de sus paredes, la cual fue reparada, según indicó el titular, de manera inmediata, sin embargo, no generó aguas de contacto que afectaran la operación. Los canales N° 1 y N° 3, se comportaron sin mayores problemas.
- f. Informó que todos los canales aguas lluvias de la planta se encuentran operativos, entregando una figura con la ubicación de estos, pudiéndose verificar dicha aseveración. (Figura 1).

Descripción del medio de prueba: Medio de verificación entregado por el titular en la cual informa que los canales de aguas lluvias de la planta se encuentran operativos.
