INFORME TÉCNICO DE FISCALIZACIÓN AMBIENTAL

Examen de Información

CODELCO SALVADOR - POTRERILLOS

DFZ-2019-1345-III-RCA

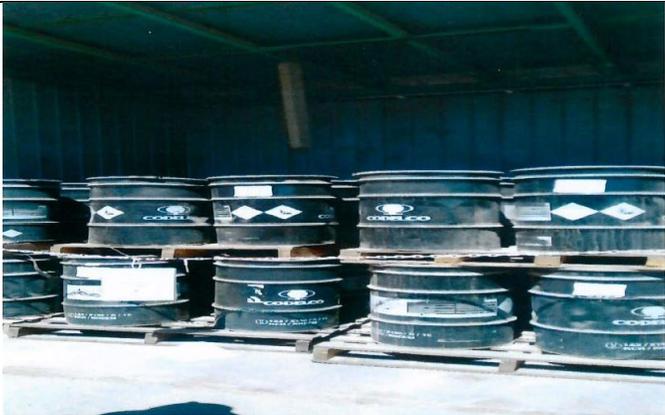
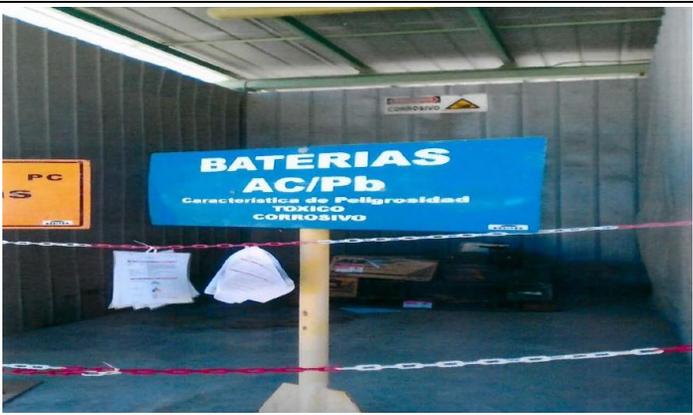
- Algunos contenedores sin los rótulos que señale su contenido y fechas de generación o ingreso a bodega para almacenamiento transitorio (Fotografía N° 1);

- Hojas de datos de seguridad algunas deterioradas con amarres en cadena de seguridad sin protección y otras en el suelo (Fotografía N°2).
- Existe en bodega un número importante de bins y contenedores plásticos y metálicos con contenido de borras plumadas, algunos con rótulos de ingreso a bodega de fecha 11.12.2018 y 21.08.2017, bodegas con capacidad completa alrededor de 28.000 kilogramos (Fotografía N°3).

Fotografía 1.	Fecha: 10.04.2019	Fotografía 2.	Fecha: 10.04.2019
Coordenadas UTM DATUM WGS84 HUSO 19	Norte: 7.092.533 Este: 439.851	Coordenadas UTM DATUM WGS84 HUSO 19	Norte: 7.092.522 Este: 439.854
Descripción del medio de prueba: Algunos contenedores ubicados en Bodegas de almacenamiento de residuos peligrosos se encontraban sin los rótulos que señale su contenido y fechas de generación o ingreso a bodega para almacenamiento transitorio.		Descripción del medio de prueba: Hojas de datos de seguridad de los residuos peligrosos deterioradas con amarres en cadena de seguridad sin protección.

- 1.- *Se realiza rotulación de contenedores ubicados en galpones de almacenamiento de residuos peligrosos, en los cuales se identifica el tipo de residuo peligroso y la fecha de ingreso al Centro de Manejo, rótulo que entrega sistema de gestión interno para el manejo de residuos llamado Minimiza. Ver registro fotográfico 7.1. (Ver Registro N° 1).*

- 2.- *Se instala caja metálica con sus HDS (Hojas de Seguridad) respectivas en todas las bodegas del Centro de Manejo de Residuos Sólidos. Ver registro fotográfico N° 7.2 (Ver Registro N° 2).*

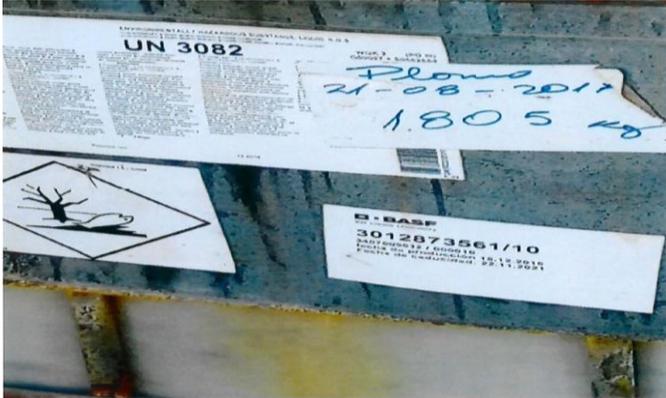
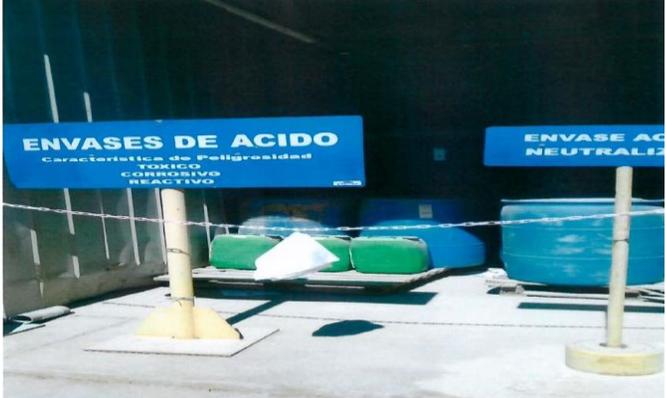
- Bodega con contenedores de plásticos de Ácido, envases neutralizados y enviados de Laboratorio, se desconoce procedimiento para su neutralización y desclasificación y si éste se encuentra aprobado y autorizado por la Seremi de Salud, según normativa vigente (Fotografía N°4);

Fotografía 3.	Fecha: 10.04.2019	Fotografía 4.	Fecha: 10.04.2019
Coordenadas UTM DATUM WGS84 HUSO 19	Norte: 7.092.522 Este: 439.854	Coordenadas UTM DATUM WGS84 HUSO 19	Norte: 7.092.515 Este: 439.856
Descripción del medio de prueba: Uno de los varios Bins plásticos ubicados en galpón de almacenamiento de residuos peligrosos, los cuales contienen borras plomadas, con rótulos de ingreso a bodega de fecha 21.08.2017, siendo mantenidos en dicha bodega por más de 6 meses, como estipula la normativa ambiental aplicable.		Descripción del medio de prueba: Bodega con contenedores de plásticos de Ácido, envases neutralizados y enviados de Laboratorio, de los cuales se desconoce procedimiento para su neutralización y desclasificación y si éste se encuentra aprobado y autorizado por la Seremi de Salud, según normativa vigente.

- 3.- *Se retiran y transportan borras plomadas desde instalaciones de CMRIS (Centro de Manejo de Residuos Industriales Sólidos) por medio de la empresa TREPE que tiene autorización sanitaria para el transporte de residuos peligrosos y se realiza disposición final de borras plomadas mediante empresa SOLENOR que tiene Autorización Sanitaria para disposición de este tipo de residuos peligrosos. Se adjunta en Anexo 7.1 Resolución que aprueba transporte de residuos peligrosos (Ver Adjuntos de Anexo 3, Anexo 7.2 Resolución que aprueba disposición final (Ver Adjuntos de Anexo 3) y Anexo 7.3 Registros SIDREP del generador, transporte y destinatario de disposición final (Ver Adjuntos de Anexo 3). Ver registro fotográfico N° 7.3 (Ver Registro N° 3).*

- 4.- *Se realiza retiro de envases neutralizados enviados desde laboratorio y se disponen en zanja para residuos peligrosos. Se adjunta en Anexo 7.4 Procedimiento de Traslado de Reactivos, Materiales y Gases Empleados en el Laboratorio Químico. Ver registro fotográfico N° 7.4 (Ver Registro N° 4).*

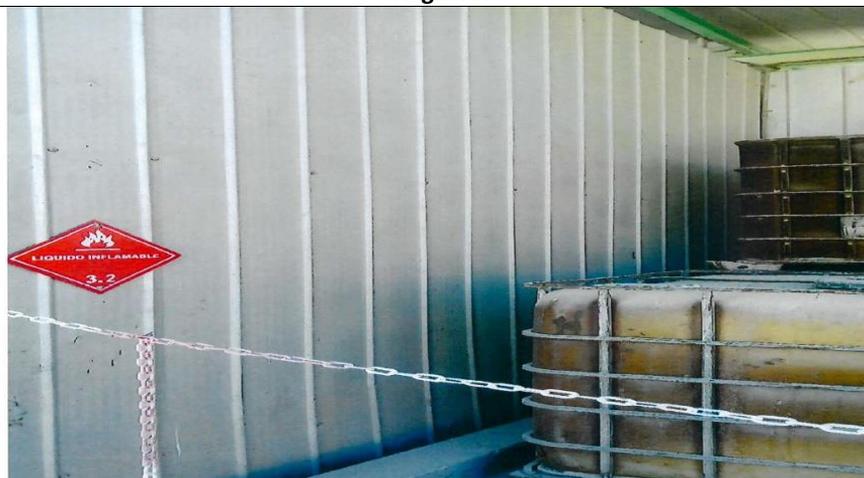
Fotografía 5.

- Bins (3) de aceites usados con mayor poder calorífico refiere profesional de Codelco, sin rotulación ni fecha de ingreso, considerado un residuo peligroso inflamable (Fotografía N°5).

Descripción del medio de prueba: Bins de aceites usados, con mayor poder calorífico según lo señalado por funcionario de Codelco, el cual no posee rotulación ni fecha de ingreso, y es considerado un residuo peligroso inflamable.

- 6.- *Se rotulan los bins de aceites usados, posteriormente se realiza disposición final de los residuos en zanja de residuos peligrosos. Ver registro fotográfico N° 7.6. (Ver Registro N°5).*

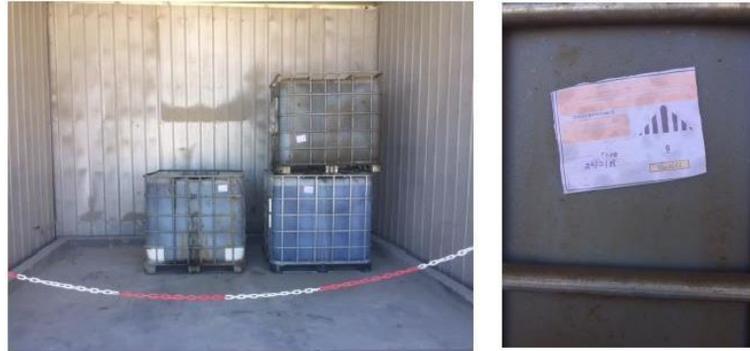
Registro 1.

HALLAZGO	Se detectan algunos contenedores con falta de rótulos que señala el contenido de los contenedores y fechas de generación e ingreso a la bodega.
MEDIDA CORRECTIVA	Se realiza rotulación de contenedores ubicados en galpones de almacenamiento de residuos peligrosos.
FECHA	Inspección: 10 abril 2019 Levantamiento: 23 de mayo 2019
COORDENADAS GEOGRÁFICAS UTM Datum WGS84, HUSO 19	439851.63 m E 7092533.60 m S

Descripción del medio de prueba: Registro fotográfico de realización de rotulación de contenedores ubicados en galpones de almacenamiento de residuos peligrosos, en los cuales se identifica el tipo de residuo peligroso y la fecha de ingreso al Centro de Manejo, rótulo que entrega sistema de gestión interno para el manejo de residuos llamado Minimiza. La rotulación se realizó el día 23 de mayo de 2019.

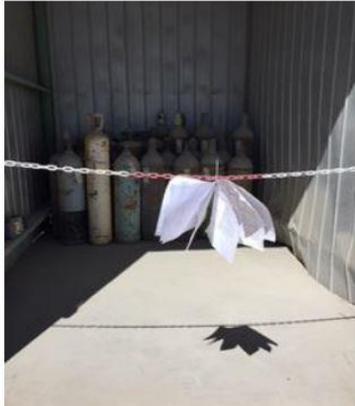
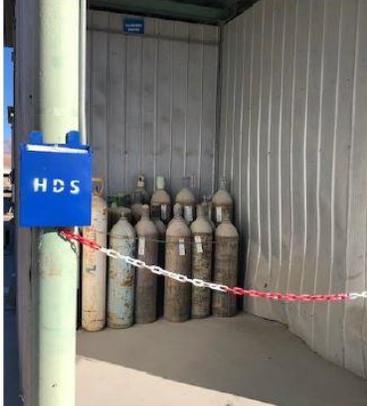
Registro 2. **Fuente:** Antecedentes presentados por el Titular en carta DSAL-GSS-DMAT-142/2019 respecto a levantamiento de hallazgos detectados por SEREMI de Salud en inspección de 10.04.2019.

HALLAZGO	Hojas de Datos de Seguridad (HDS) sujetas con amarra plástica en cadenas de ingreso.
MEDIDA CORRECTIVA	Se instala caja metálica con sus HDS respectivas en todas las bodegas del Centro de Manejo de Residuos Sólidos.
FECHA	Inspección: 10 abril 2019 Levantamiento: 23 de mayo 2019
COORDENADAS GEOGRÁFICAS UTM Datum WGS84, HUSO 19	439854,56 me 7092526,82 ms

Descripción del medio de prueba: Registro fotográfico donde se muestra instalación de caja metálica con sus HDS (Hojas de Seguridad) respectivas en todas las bodegas del Centro de Manejo de Residuos Sólidos. La instalación se realizó el día 23 de mayo de 2019.

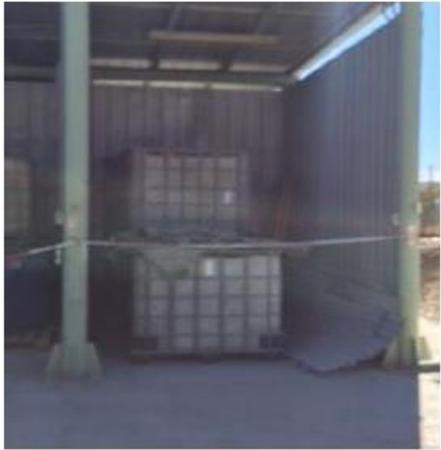
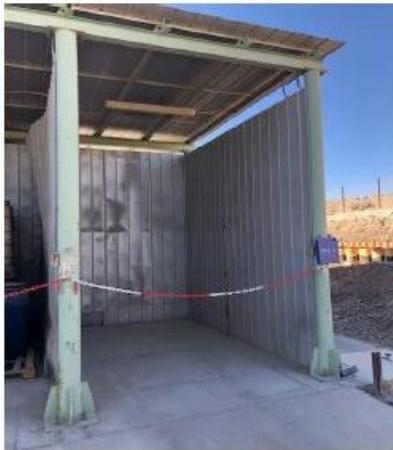
Registro 5. **Fuente:** Antecedentes presentados por el Titular en carta DSAL-GSS-DMAT-142/2019 respecto a levantamiento de hallazgos detectados por SEREMI de Salud en inspección de 10.04.2019.

HALLAZGO	Contenedores bins con envases de vidrio de reactivos u otras sustancias sin rotulación y sin fecha de ingreso, sobre estos parabrisas quebrados en lugar no adecuado.
MEDIDA CORRECTIVA	Se rotulan bins, posteriormente se realiza disposición final de los residuos en zanja de residuos peligrosos. El parabrisa encontrado fue retirado del sector y dispuesto finalmente en lugar acondicionado para ello.
FECHA	Inspección: 10 abril 2019 Levantamiento: 23 de mayo 2019
COORDENADAS GEOGRÁFICAS UTM Datum WGS84, HUSO 19	439856,73 me 7092512,11 ms

Descripción del medio de prueba: Registro fotográfico de rotulación de envases de vidrio de reactivos u otras sustancias. La rotulación se realizó el día 23 de mayo de 2019.

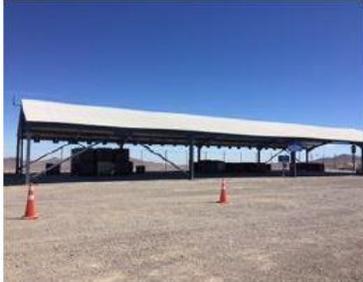
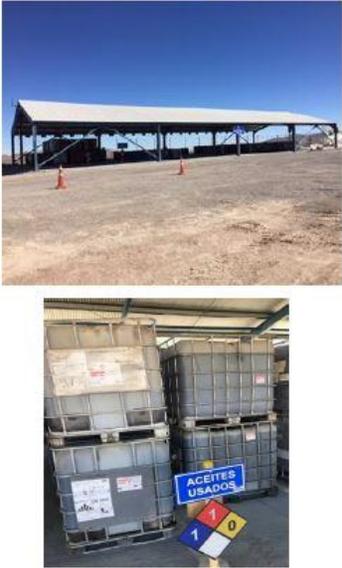
Registro 6.

HALLAZGO	Falta rotulación de bines que se encuentran en galpón.
MEDIDA CORRECTIVA	Se rotulan bines y tambores que se encuentran en galpón.
FECHA	Inspección: 10 abril 2019 Levantamiento: 23 de mayo 2019
COORDENADAS GEOGRÁFICAS UTM Datum WGS84, HUSO 19	439824,71 me 7092484,50 ms

Descripción del medio de prueba: Registro fotográfico de rotulación de bins de aceites usados, posteriormente se realiza disposición final de los residuos en zanja de residuos peligrosos. La rotulación se realizó el día 23 de mayo de 2019.

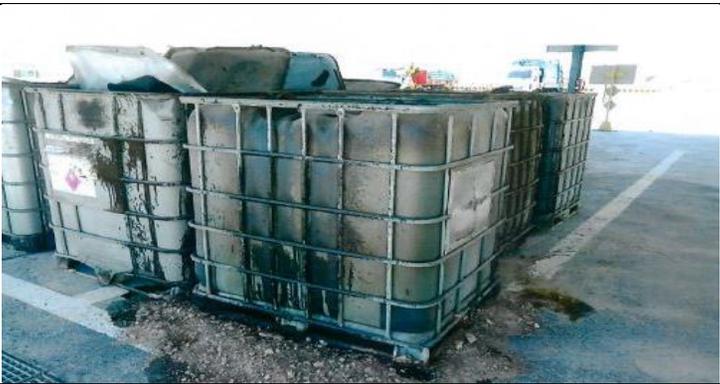
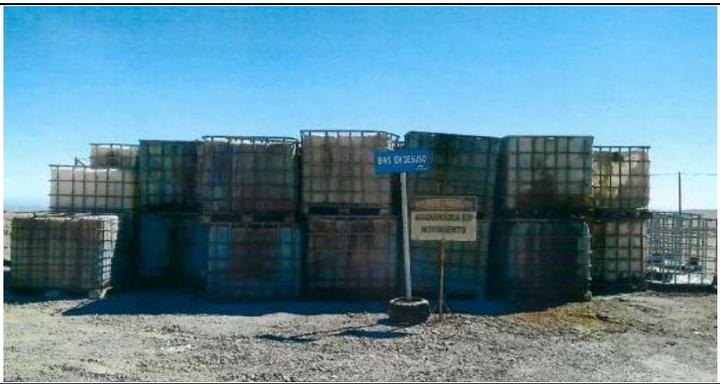
Hechos:	
b) <u>Galpón de almacenamiento transitorio de aceites usados</u>	
Durante la actividad de inspección realizada por SEREMI de Salud Atacama, se constató:	
<ul style="list-style-type: none">- El galpón en general se observa ordenado, salvo derrames menores de aceites en suelo (Fotografía N°6).- Aledaño al galpón se observa acopio de bins alrededor de 129 unidades, contenedores plásticos de 200 litros aproximadamente con 100 unidades; 8 bins con chatarra electrónica, todos ubicados sobre suelo natural y sin protección contra condiciones climáticas (Fotografía N°7, Fotografía N°8 y Fotografía N° 9);- Bins y contenedores con trazas de residuos peligrosos (Fotografía N°7, Fotografía N°8 y Fotografía N° 9);	
Examen de Información:	
Del examen de información de la información presentada por la SEREMI de Salud cabe destacar lo siguiente:

- El Titular no da cumplimiento a la normativa ambiental aplicable señalada en considerando 4.1 de la RCA N° 78/2009, específicamente el D.S. 148/03 del Ministerio de Salud, debido a que se encuentra almacenando residuos peligrosos en contenedores que presentan derrames, no tomando todas las medidas necesarias para evitar estos derrames al suelo como lo estipula el artículo 6 del D.S. 148/03 del Ministerio de Salud.

Así mismo, el titular almacena residuos peligrosos en un área que no presenta cierre perimetral, techo ni protección contra condiciones ambientales tales como humedad, temperatura y radiación solar, no dando cumplimiento al artículo 33 literal c) del D.S. 148/03 del Ministerio de Salud que aprueba Reglamento Sanitario sobre Manejo de Residuos Peligrosos.

Fotografía 6.	Fecha: 10.04.2019	Fotografía 7.	Fecha: 10.04.2019
Coordenadas UTM DATUM WGS84 HUSO 19	Norte: 7.092.484 Este: 439.819	Coordenadas UTM DATUM WGS84 HUSO 19	Norte: 7.092.429 Este: 439.825
Descripción del medio de prueba: Galpón de almacenamiento transitorio de aceites usados con bins plásticos que presentan al momento de la inspección derrames menores de aceites en suelo.		Descripción del medio de prueba: Área aladaña a galpón de almacenamiento de aceites usados con acopio de bins con trazas de residuos peligrosos (alrededor de 129 unidades, contenedores plásticos de 200 litros aproximadamente con 100 unidades; 8 bins con chatarra electrónica), todos ubicados sobre suelo natural y sin protección contra condiciones climáticas.

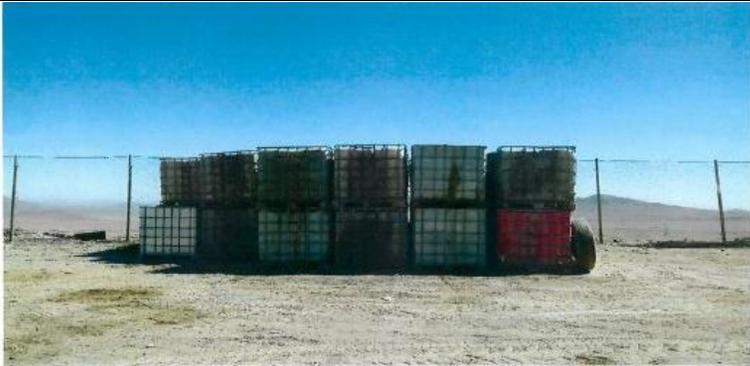
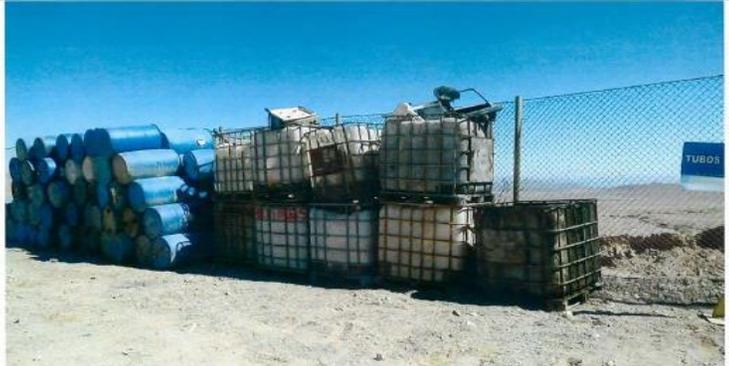
Fotografía 8.	Fecha: 10.04.2019	Fotografía 9.	Fecha: 10.04.2019
Coordenadas UTM DATUM WGS84 HUSO 19	Norte: 7.092.429 Este: 439.825	Coordenadas UTM DATUM WGS84 HUSO 19	Norte: 7.092.429 Este: 439.825

Descripción del medio de prueba: Área aladaña a galpón de almacenamiento de aceites usados con acopio de bins con trazas de residuos peligrosos (alrededor de 129 unidades, contenedores plásticos de 200 litros aproximadamente con 100 unidades; 8 bins con chatarra electrónica), todos ubicados sobre suelo natural y sin protección contra condiciones climáticas.		Descripción del medio de prueba: Área aladaña a galpón de almacenamiento de aceites usados con acopio de bins con trazas de residuos peligrosos (alrededor de 129 unidades, contenedores plásticos de 200 litros aproximadamente con 100 unidades; 8 bins con chatarra electrónica), todos ubicados sobre suelo natural y sin protección contra condiciones climáticas.

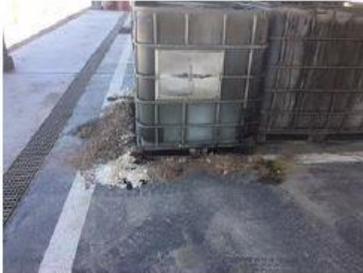
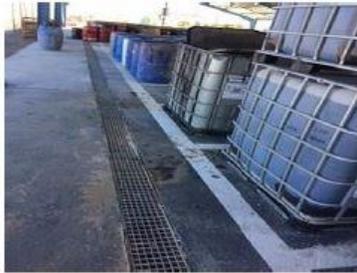
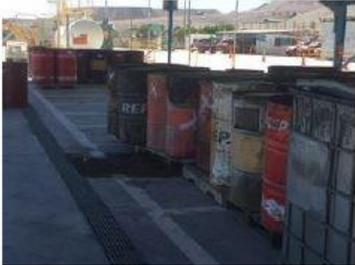
Registro 7. **Fuente:** Antecedentes presentados por el Titular en carta DSAL-GSS-DMAT-142/2019 respecto a levantamiento de hallazgos detectados por SEREMI de Salud en inspección de 10.04.2019.

HALLAZGO	Derrame de aceite usado de bins ubicados en galpón de almacenamiento.
MEDIDA CORRECTIVA	Se neutraliza derrame con material absorbente, se limpia y se deposita material contaminado en zanja de residuos peligrosos.
FECHA	Inspección: 10 abril 2019 Levantamiento: 23 de mayo 2019
COORDENADAS GEOGRÁFICAS UTM Datum WGS84, HUSO 19	439821,03 me 7092485,93 ms

- *Se neutraliza derrame en galpón de almacenamiento transitorio de aceites usados con material absorbente, se limpia y se deposita material contaminado en zanja de residuos peligrosos. Ver registro fotográfico N° 7.6 (Ver Registro N°7).*
- *Se retiran materiales de patio con acopio de bins sin protección contra condiciones ambientales y se realiza disposición final en zanja correspondiente. Ver registro fotográfico N° 7.7 (Ver Registro N° 8).*

Descripción del medio de prueba: Registro fotográfico de neutralización de derrame de aceite usado en galpón de almacenamiento con material absorbente y depósito de material contaminado en zanja de residuos peligrosos. Esta neutralización se realizó el día 23 de mayo de 2019.

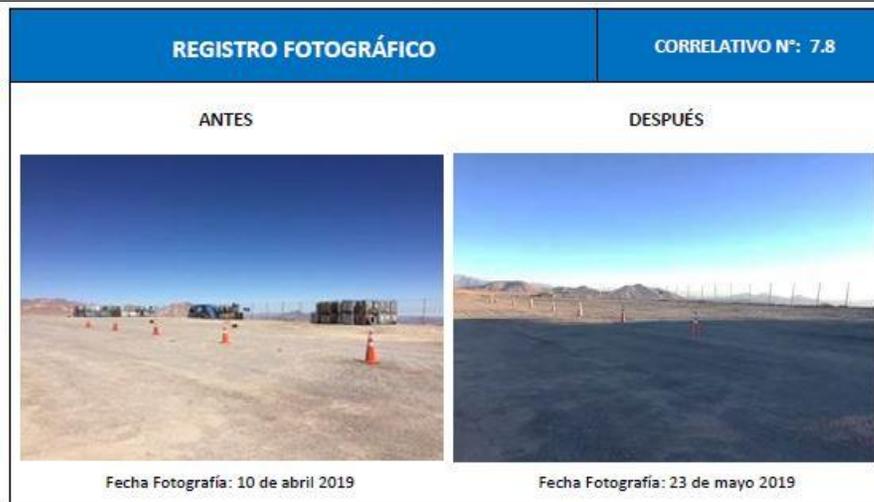
Registro 8.

HALLAZGO	Residuos de patio (bines, tambores y residuos domésticos).
MEDIDA CORRECTIVA	Se retiran materiales de patio y se realiza disposición final en zanja correspondiente.
FECHA	Inspección: 10 abril 2019 Levantamiento: 23 de mayo 2019
COORDENADAS GEOGRÁFICAS UTM Datum WGS84, HUSO 19	439825,19 me 7092429,86 ms

Descripción del medio de prueba: Registro fotográfico de retiro de materiales de patio con acopio de bins y se realiza disposición final en zanja. El retiro se realizó el día 23 de mayo de 2019.

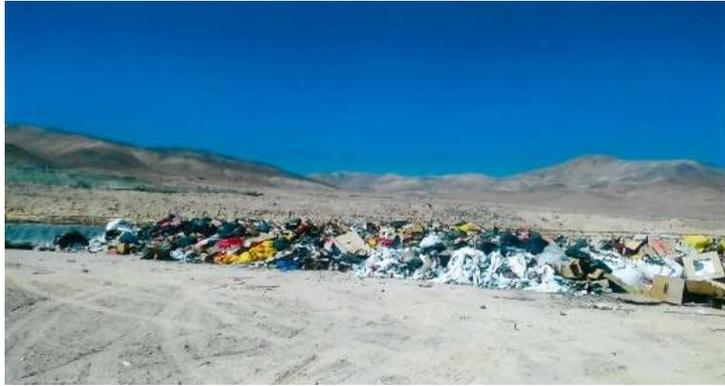
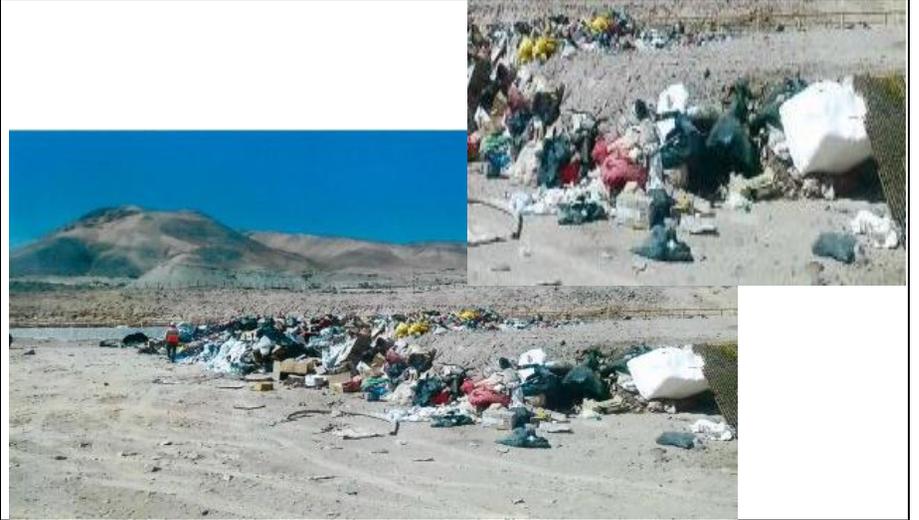
c) <u>Disposición de Residuos Peligrosos, Relleno de Seguridad, Celda de Seguridad N°4</u>	
Durante la actividad de inspección realizada por SEREMI de Salud Atacama, se constató:	
<ul style="list-style-type: none">- La celda se observa a un 80% aproximadamente de capacidad, con falta de recubrimiento de residuos peligrosos en sector Suroriente de la misma, no dando cumplimiento al DS N°148/03 del Ministerio de Salud y según Manual de Operaciones (Fotografía N°10).- Se pesquisa en cantidades menores residuos domiciliarios y/o asimilables y presencia de vectores de interés sanitario (moscas) (Fotografía N°11).- Sector Norte de celda de seguridad N°4 se observan también residuos peligrosos con trazas de hidrocarburos sin recubrir (Fotografía N°12).

- El Titular no ha realizado el recubrimiento de residuos peligrosos de la Celda de Seguridad N°4 en sector Suroriente de la misma, no dando cumplimiento a las obligaciones establecidas en los artículos 59 y 64 del D.S. N°148/03 del Ministerio de Salud, que aprueba Reglamento Sanitario sobre Manejo de Residuos Peligroso y por tanto no cumpliendo con la normativa ambiental aplicable al proyecto con RCA N° 78/2009.

Fotografía 10.	Fecha: 10.04.2019		Fotografía 11.	Fecha: 10.04.2019	
Coordenadas UTM DATUM WGS84 HUSO 19	Norte: 7.092.285	Este: 440.075	Coordenadas UTM DATUM WGS84 HUSO 19	Norte: 7.092.285	Este: 440.075
Descripción del medio de prueba: Celda de Seguridad N° 4, la cual se observa a un 80% aproximadamente de capacidad, con falta de recubrimiento de residuos peligrosos en sector Suroriente de la misma, no dando cumplimiento al DS N°148/03 del Ministerio de Salud y según Manual de Operaciones.			Descripción del medio de prueba: En celda de seguridad N°4 se constató la presencia de cantidades menores de residuos domiciliarios y/o asimilables (imagen ampliada) y presencia de vectores de interés sanitario (moscas).

- *Se soterra zanja N°4 en toda su superficie. Ver registro fotográfico N° 7.8 (Ver Registro N°9)*

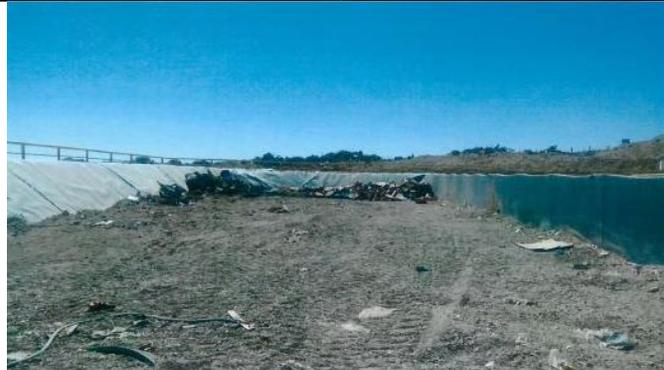
Fotografía 12.	Fecha: 10.04.2019	
Coordenadas UTM DATUM WGS84 HUSO 19	Norte: 7.092.285	Este: 440.075
Descripción del medio de prueba: Sector Norte de celda de seguridad N°4 donde se observan también residuos peligrosos sin recubrir.
