Superintendencia del Medio Ambiente
Gobierno de Chile

INFORME TÉCNICO DE FISCALIZACIÓN AMBIENTAL

**PISCICULTURA LOS SALTOS DEL CHILLAN
(UF 8352)**
Sociedad Inversiones Hantsch y Cía. Ltda.

DFZ-2019-290-XVI-RCA

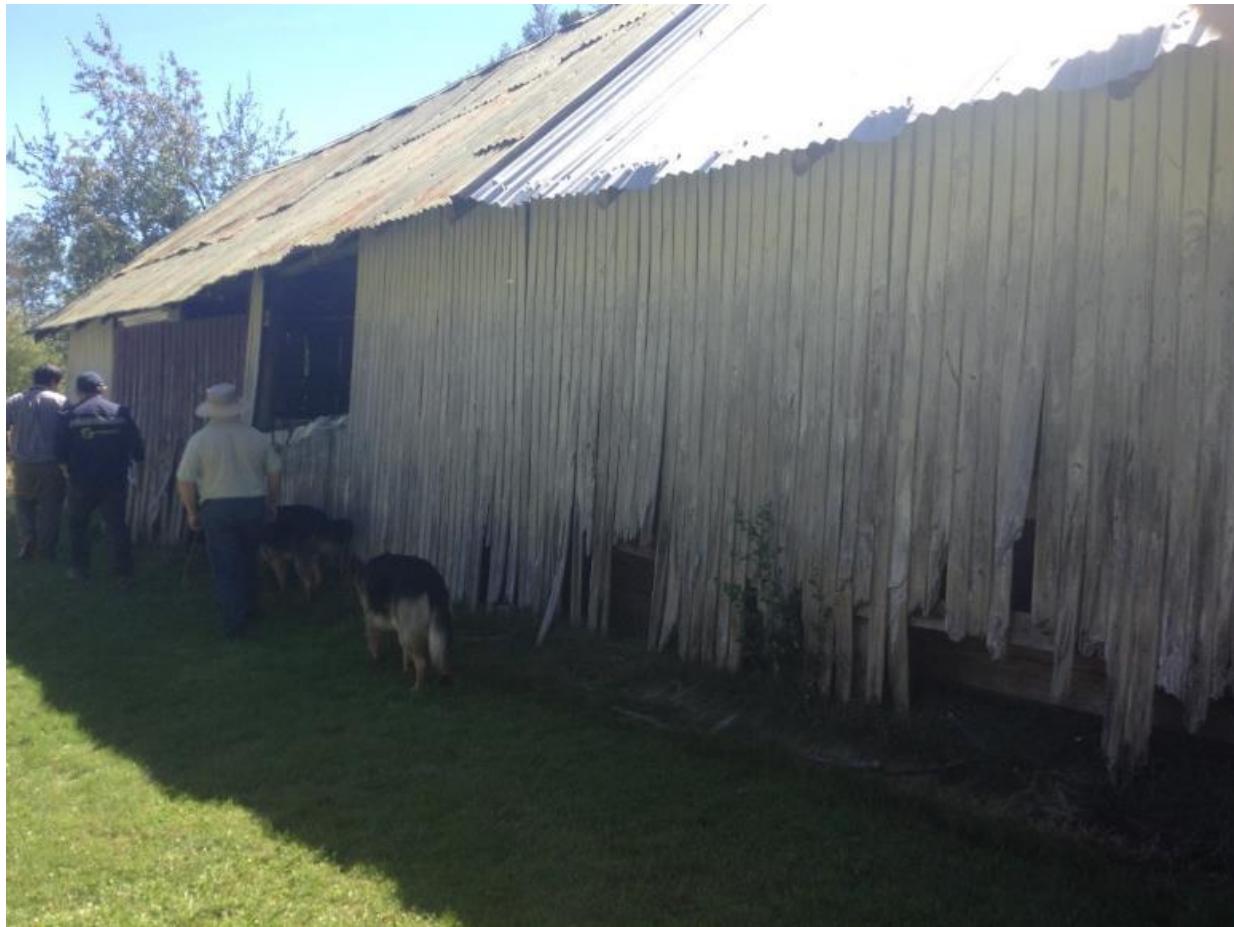
Fotografía 1.

Descripción del medio de prueba: La fotografía captada por el fiscalizador de la SMA, muestra el estado exterior lado SUR de la SALA DE INCUBACIÓN original, anterior a la RCA 86/2004. Se observa que esta sala tiene sus paredes podridas, sin ventanas.

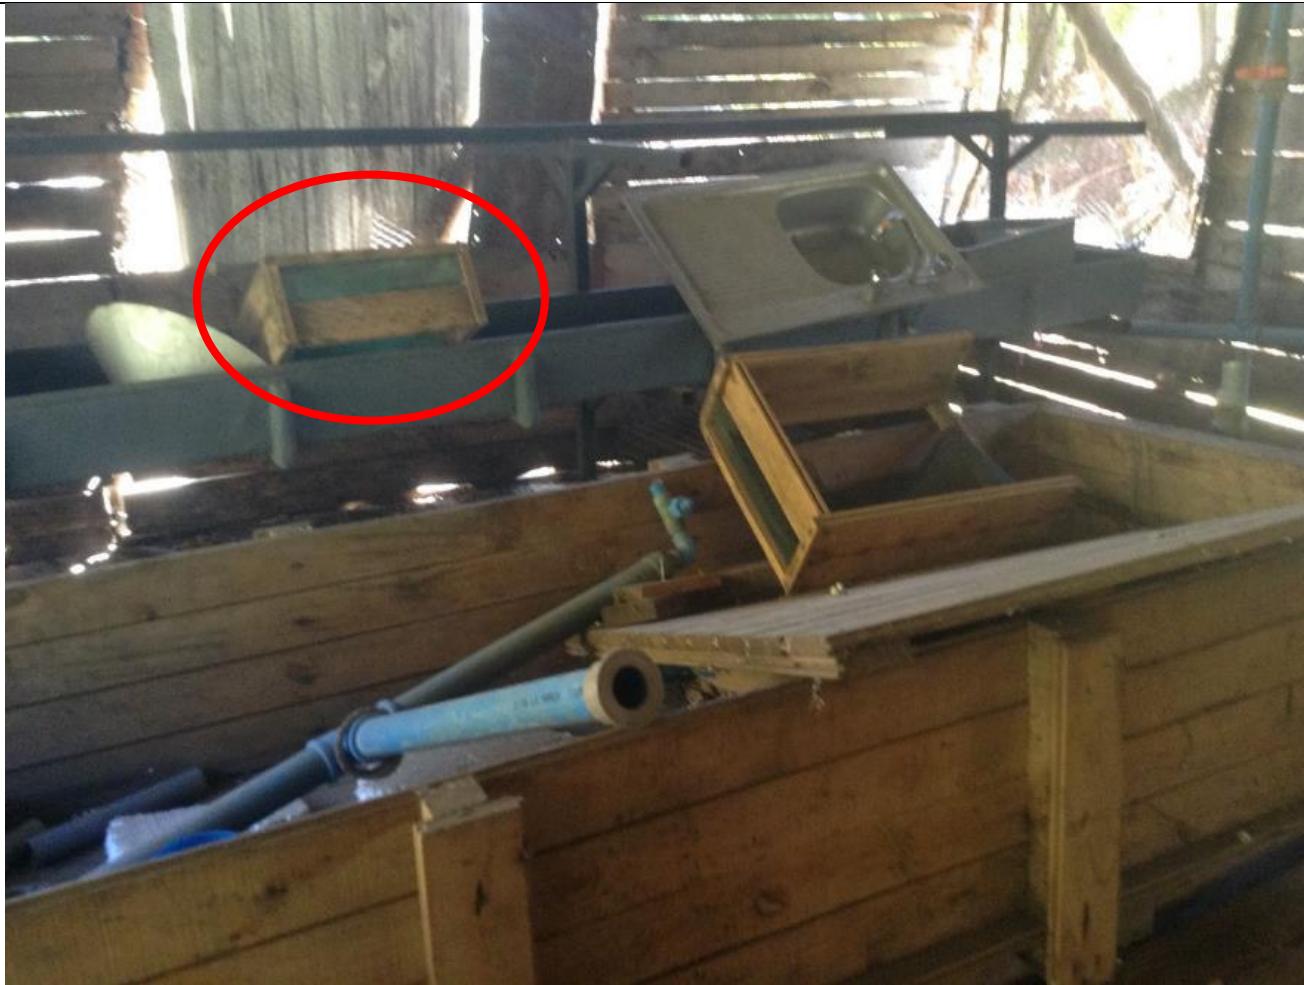
Fotografía 2.	Fecha: 22-03-2019
Coordenadas UTM DATUM WGS84 HUSO 19	Norte: 5920631 mS Este: 267852 mE
<p>Descripción del medio de prueba: La fotografía captada por el fiscalizador de la SMA, muestra el interior de la SALA DE INCUBACIÓN, donde se observan equipos abandonados o en desuso, correspondientes a las tuberías de PVC utilizadas para conducir el agua hacia las bateas de incubación. Al fondo, con una malla verde (círculo rojo), se observa una de las bateas de incubación, arrumbada sobre lo que fue un canal de flujo de agua controlado (donde en su interior se ponían las bateas de incubación). No se observaron estanque de incubación o alevinaje. El estado general del área es de abandono.</p>

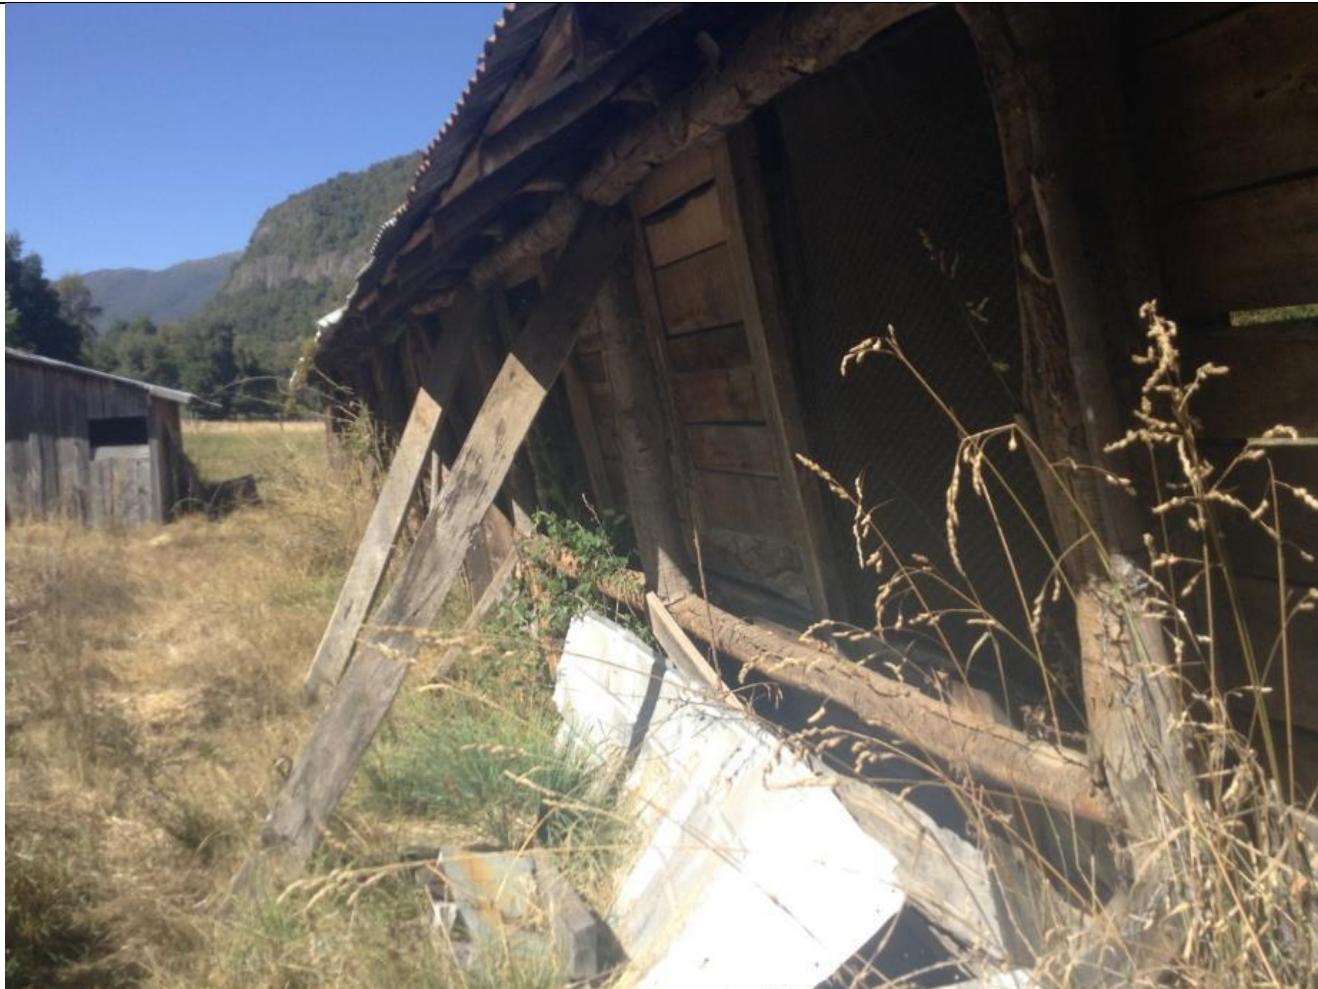
Fotografía 3.

Descripción del medio de prueba: fotografía captada por el fiscalizador de la SMA, muestra el estado exterior lado NORTE de la SALA DE INCUBACIÓN original, anterior a la RCA 86/2004. Se observa que esta sala tiene sus paredes podridas, colapsadas y sin ventanas. La pared es sostenida por tablones, que soportan la estructura para evitar su colapso.

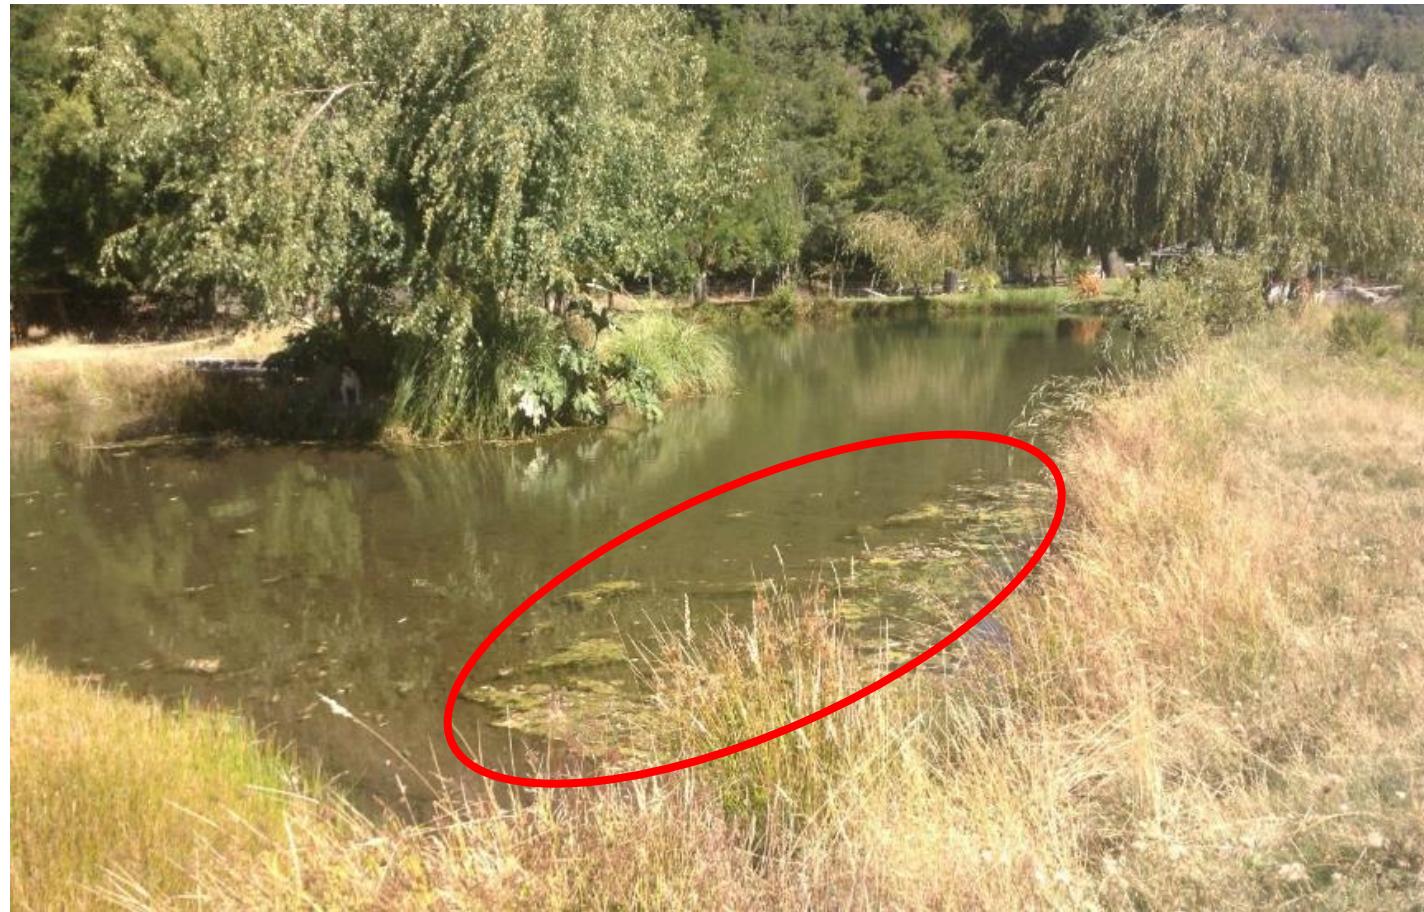
Fotografía 4.	Fecha: 22-03-2019
Coordenadas UTM DATUM WGS84 HUSO 19	Norte: 5920587 mS Este: 267879 mE
<p>Descripción del medio de prueba: Vista obtenida por el fiscalizador de la SMA, desde el punto de entrada de agua a la LAGUNA ARTIFICIAL. Se observa que la laguna no cuenta con aireadores, u otros dispositivos que permitan oxigenar el agua de la laguna, como aspersores. Se observa también el crecimiento de algas filamentosas (círculo rojo) en el perímetro de la laguna, debido a la baja circulación. No se observa un punto de salida o descarga de agua, por lo que la laguna funciona como un sistema cerrado, con sólo una entrada, y un tiempo de residencia sin límite. Las pérdidas de agua desde esta laguna deben estar asociadas a evaporación, o infiltración.</p>

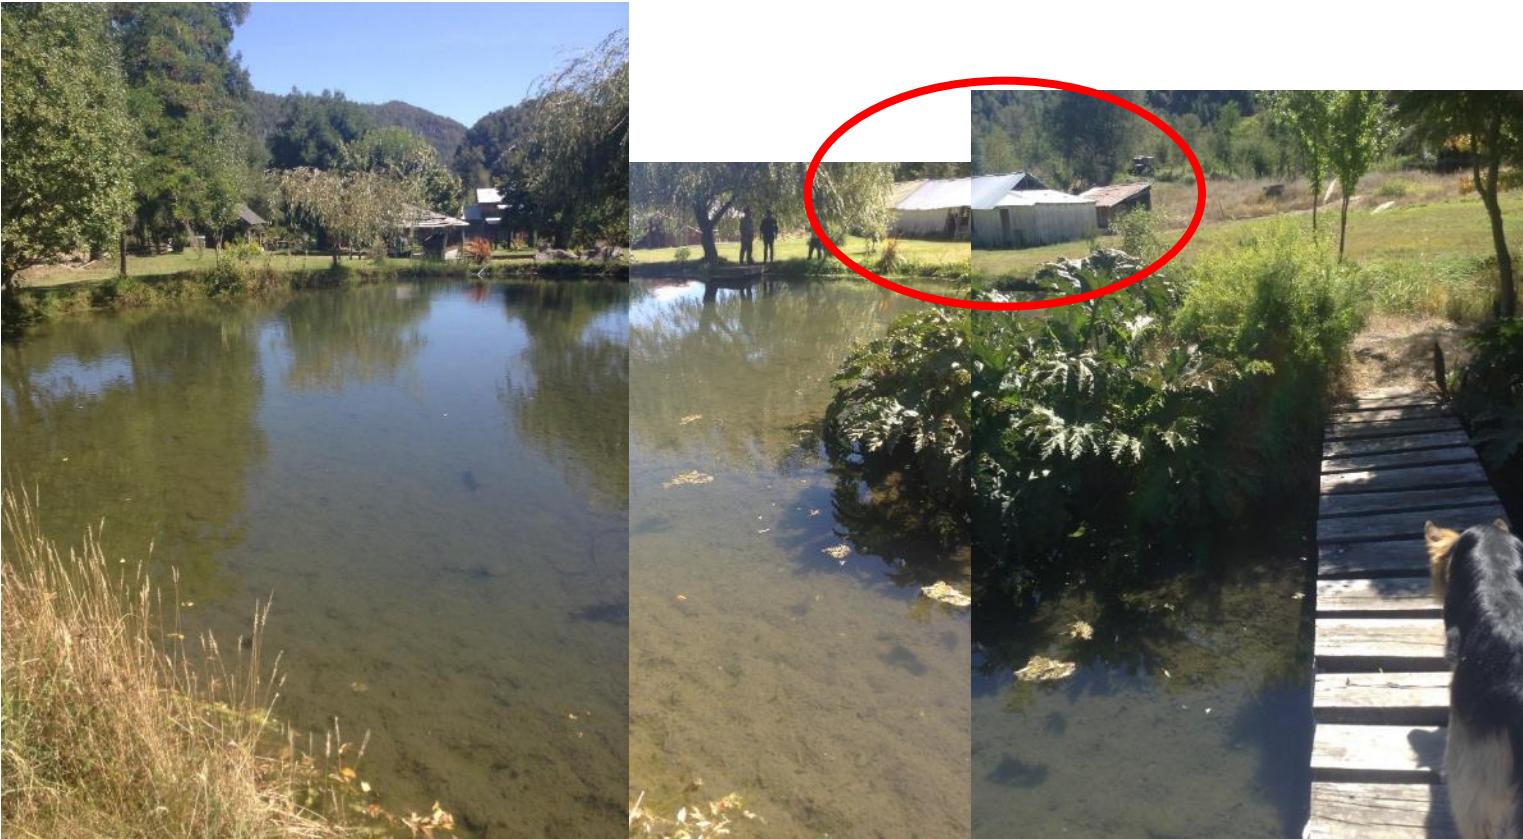
Fotografía 5.

Descripción del medio de prueba: imagen compuesta por tres (3) fotografías diferentes, que muestra una vista panorámica de la LAGUNA ARTIFICIAL en dirección norponiente (NW). Se observa en el fondo, la presencia de materia orgánica depositada. No se observa salida de las aguas, o sistema de aireación. No se observan peces (salmónidos) nadando en su interior. En el círculo rojo, se observa la SALA DE INCUBACION original.

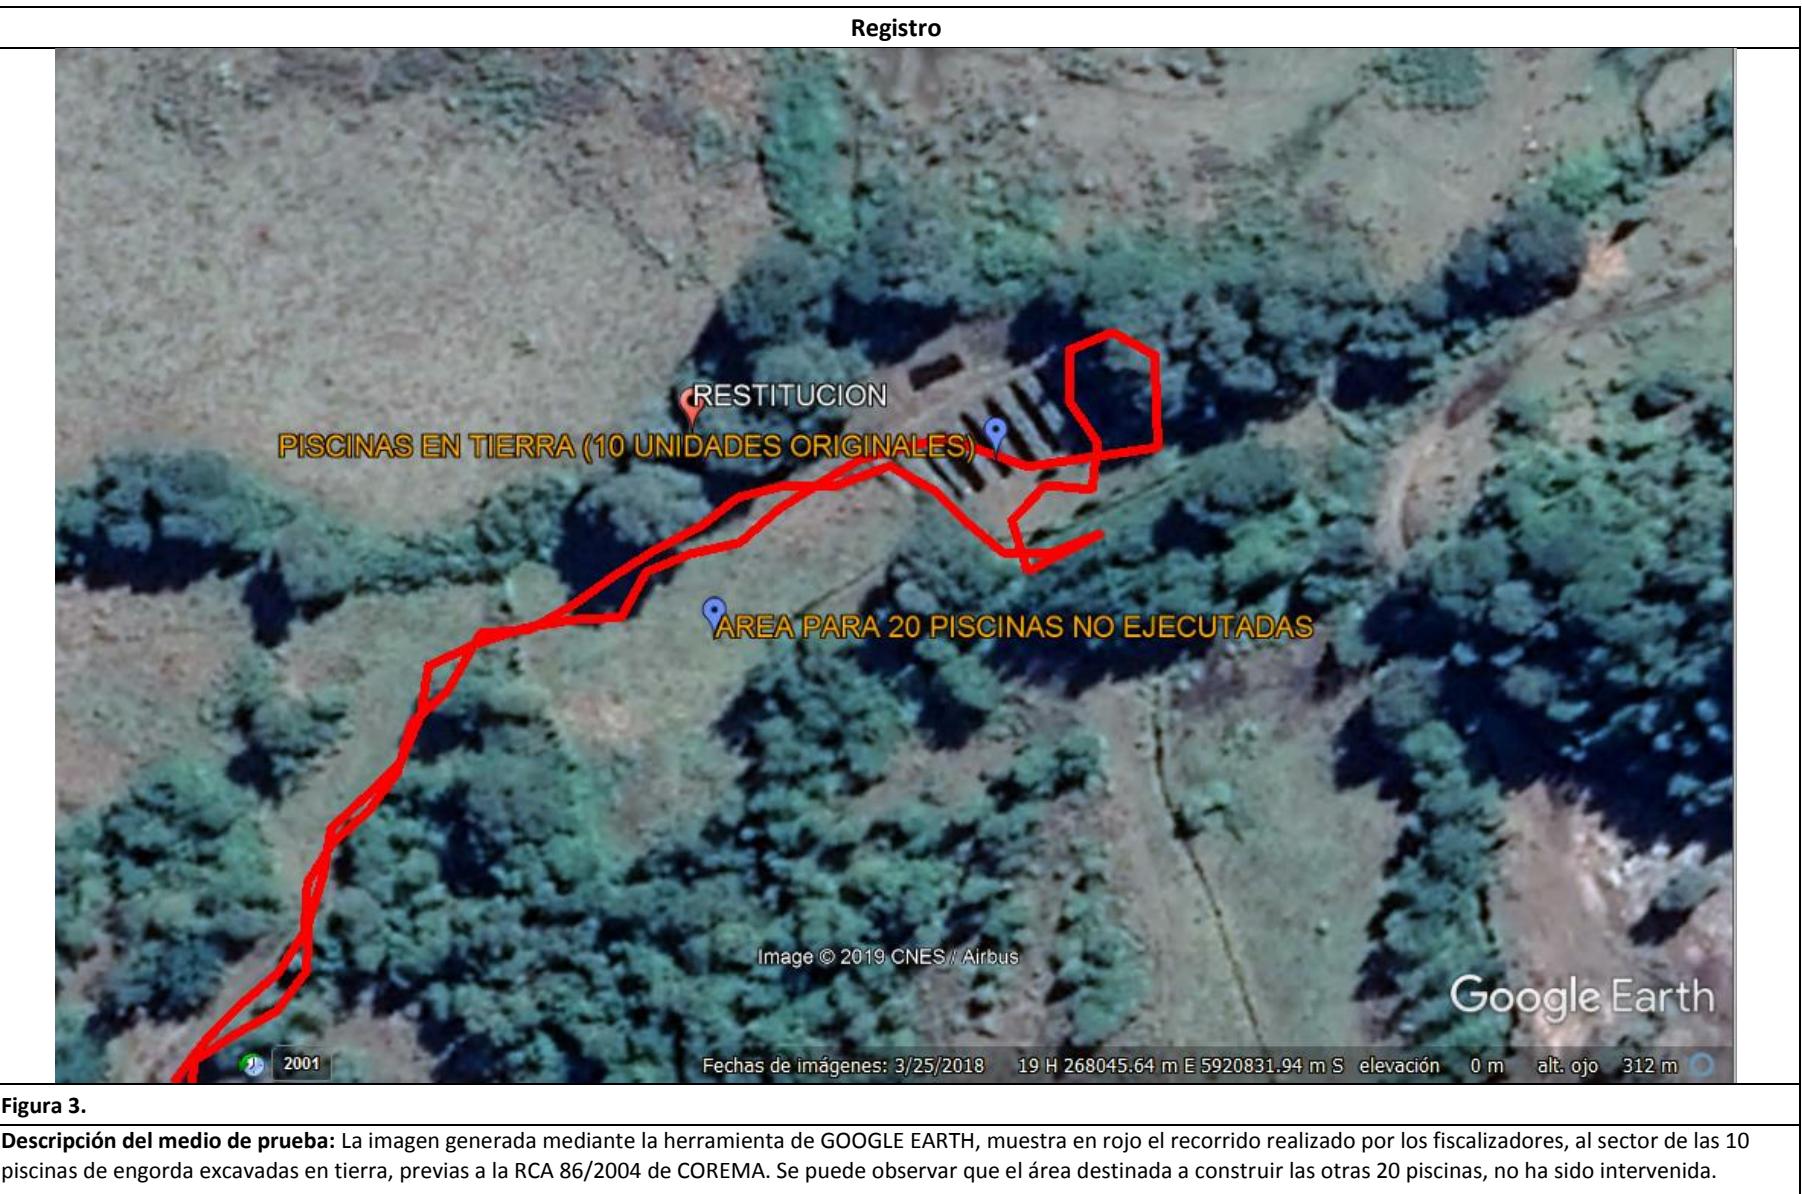
Figura 3.

Descripción del medio de prueba: La imagen generada mediante la herramienta de GOOGLE EARTH, muestra en rojo el recorrido realizado por los fiscalizadores, al sector de las 10 piscinas de engorda excavadas en tierra, previas a la RCA 86/2004 de COREMA. Se puede observar que el área destinada a construir las otras 20 piscinas, no ha sido intervenida.

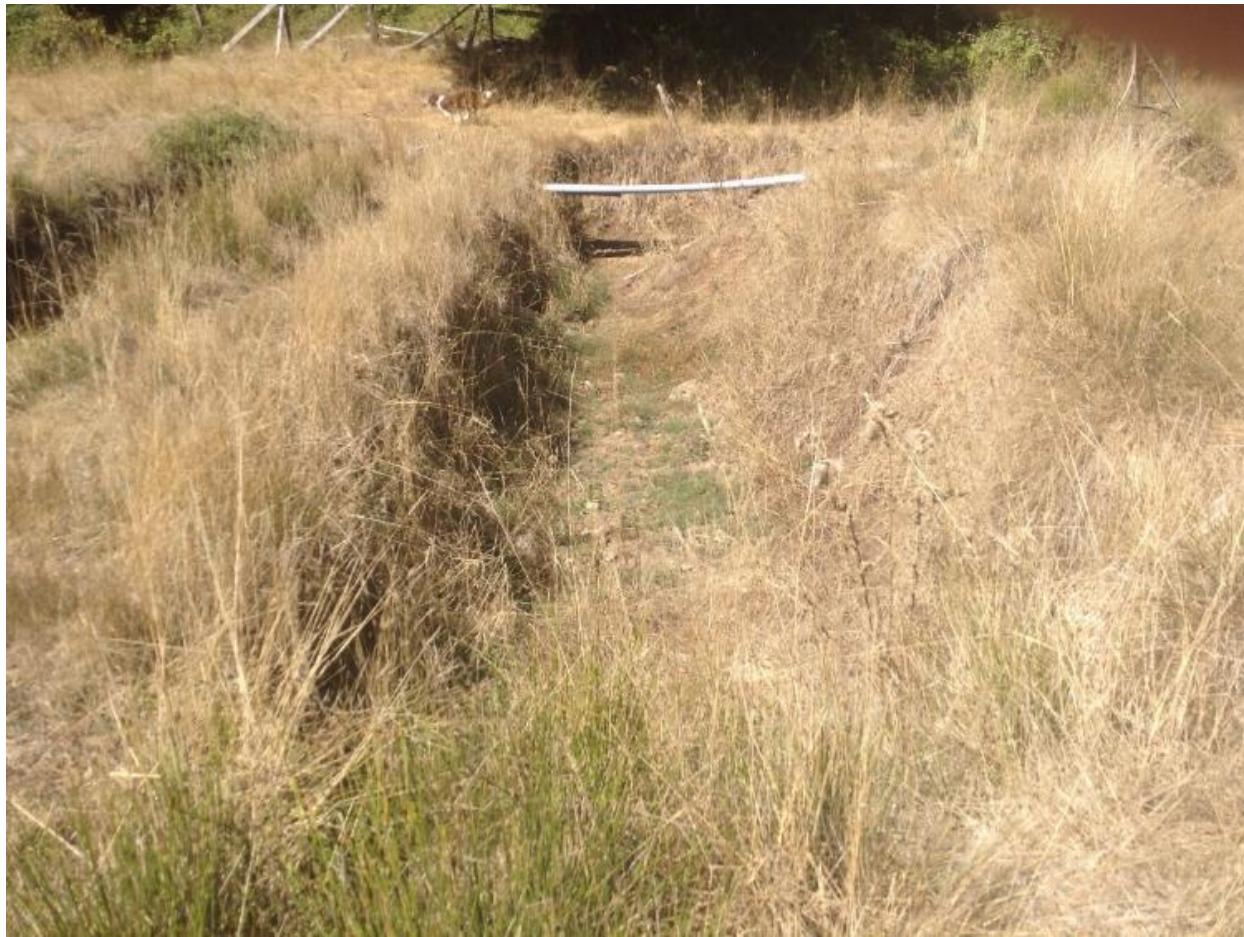
Fotografía 6.

Descripción del medio de prueba: La fotografía captada por el fiscalizador de la SMA, muestra una de las piscinas excavadas en tierra, seca, con presencia de vegetación, y sin peces o restos de peces en su interior.

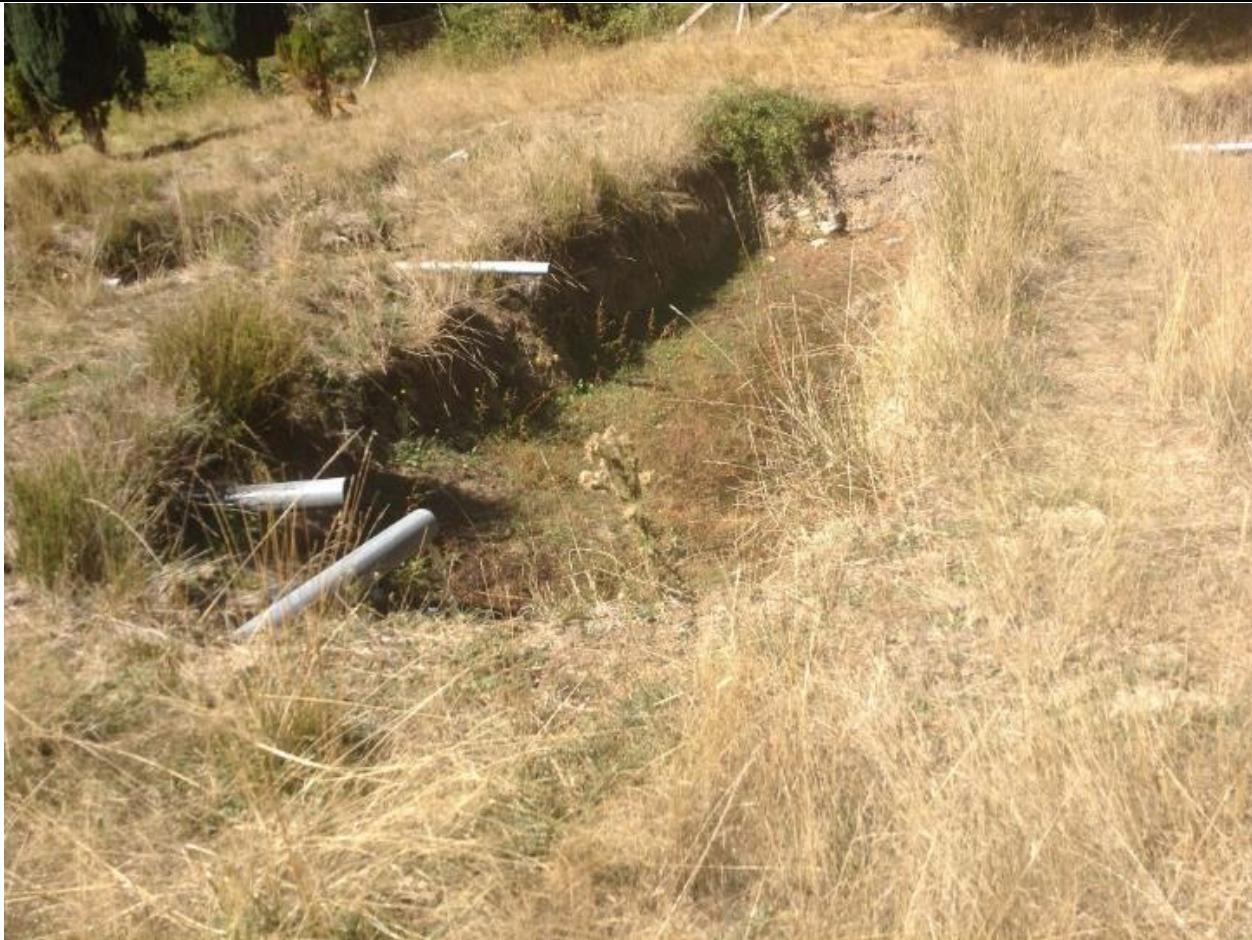
Fotografía 7.

Descripción del medio de prueba: La fotografía captada por el fiscalizador de la SMA, muestra una de las piscinas excavadas en tierra, seca, con presencia de vegetación, y sin peces o restos de peces en su interior. En la imagen se observan restos de las tuberías de PVC utilizadas para conectar las piscinas, y permitir que por rebalse, el agua fluya de una a otra piscina. Se observa que en el interior de la piscina, la vegetación ha crecido por no uso.

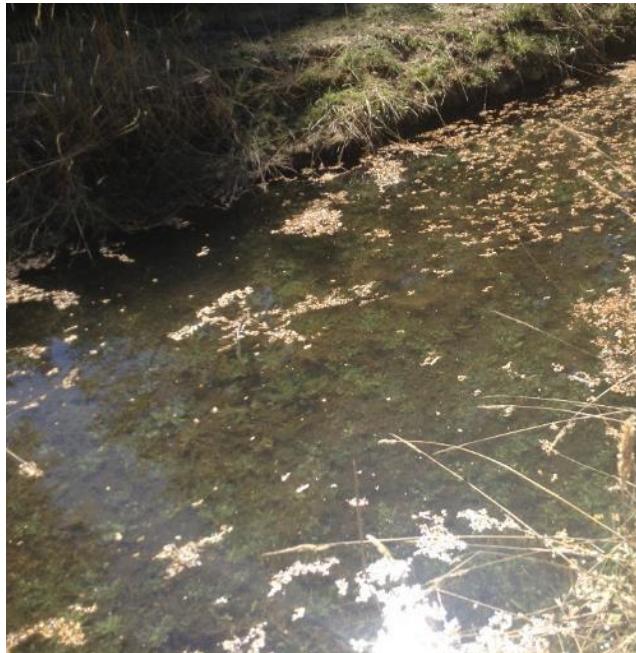
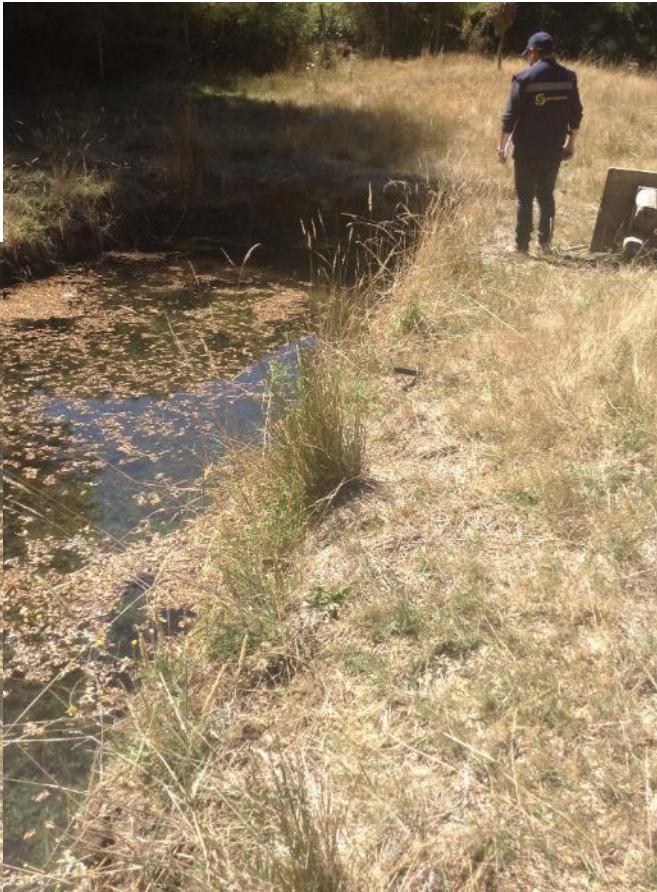
Fotografía 9.

Descripción del medio de prueba: La imagen compuesta captada por el fiscalizador de la SMA, muestra una de las piscinas que aún contiene agua. Se observa crecimiento de vegetación, falta de limpieza del fondo de la piscina, y ausencia de peces. Si bien esta piscina tiene agua, no se observa un flujo homogéneo hacia un punto de salida, por lo que se trata de agua estancada.

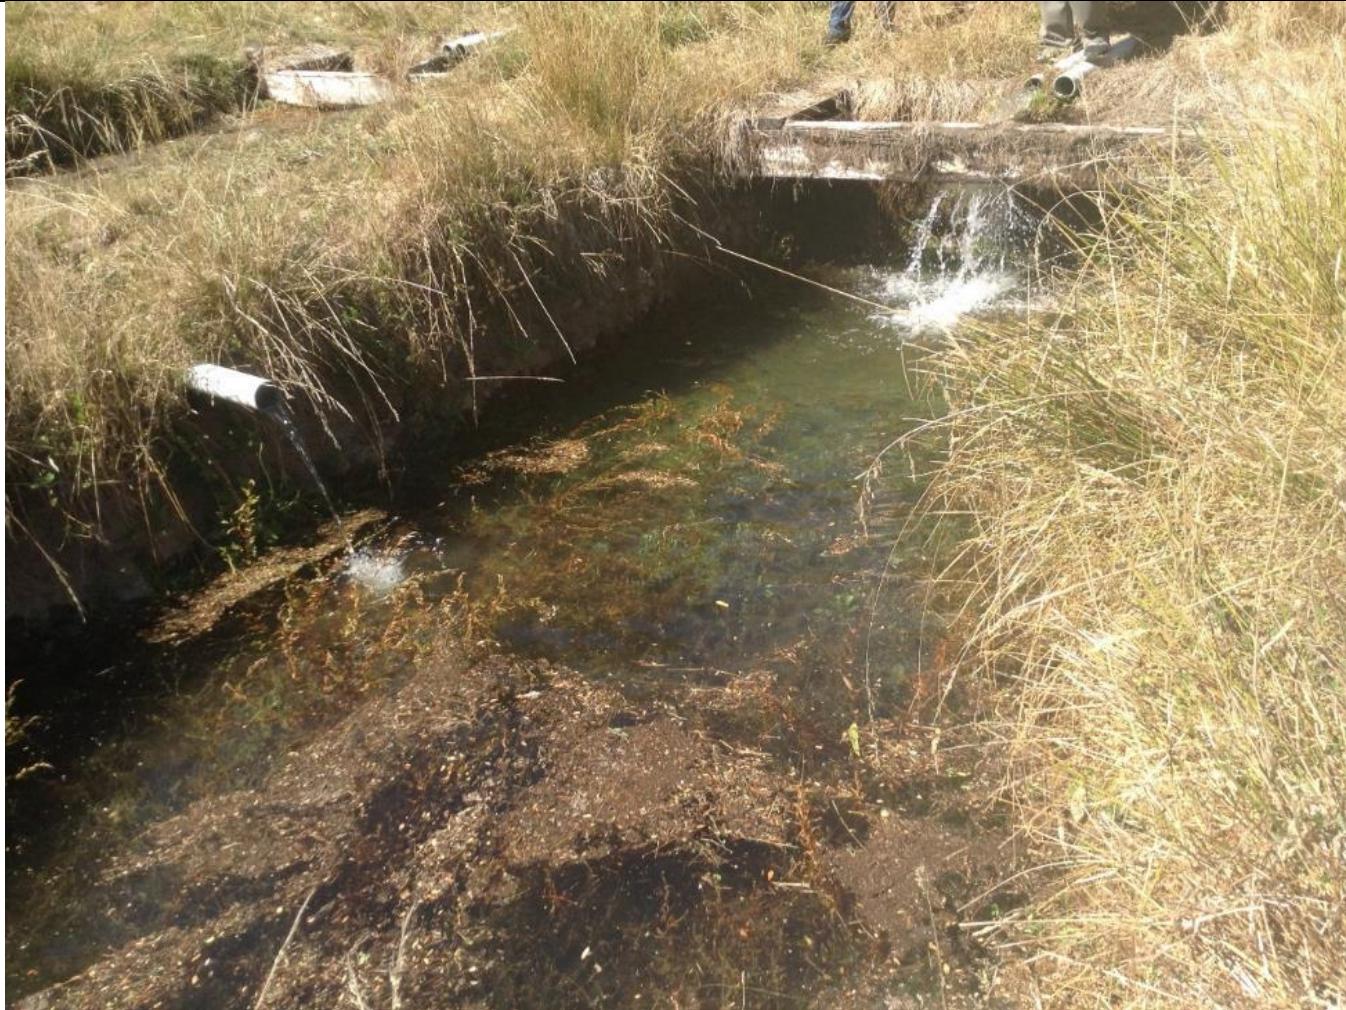
Fotografía 10.	Fecha: 22-03-2019
Coordenadas UTM DATUM WGS84 HUSO 19	Norte: 5920873 mS Este: 268092 mE
<p>Descripción del medio de prueba: Esta imagen muestra la piscina adyacente a la de la Fotografía 9. En esta piscina si se observa la entrada de agua desde canal proveniente del ESTERO LAS MULAS. Sin embargo, en su interior no se observan peces. Si se observa abundante presencia de vegetación, musgo, algas filamentosas y plantas acuáticas.</p>

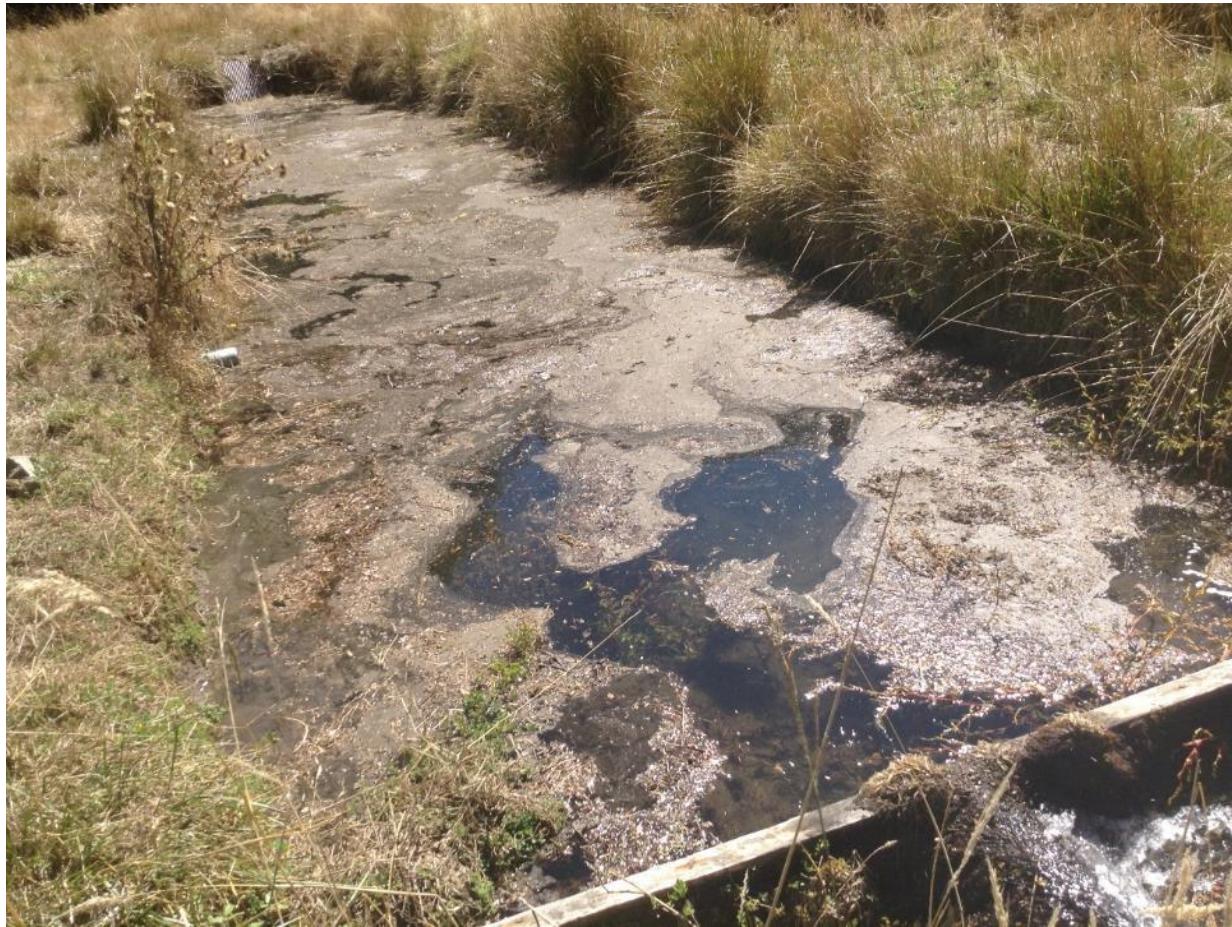
Fotografía 11.

Descripción del medio de prueba: La fotografía captada por el fiscalizador de la SMA, muestra una tercera piscina, adyacente a la piscina de la fotografía 10, donde se observa la presencia de agua estancada, vegetación flotante y en el fondo, y la ausencia de peces, como resultado de un evidente estado de abandono.

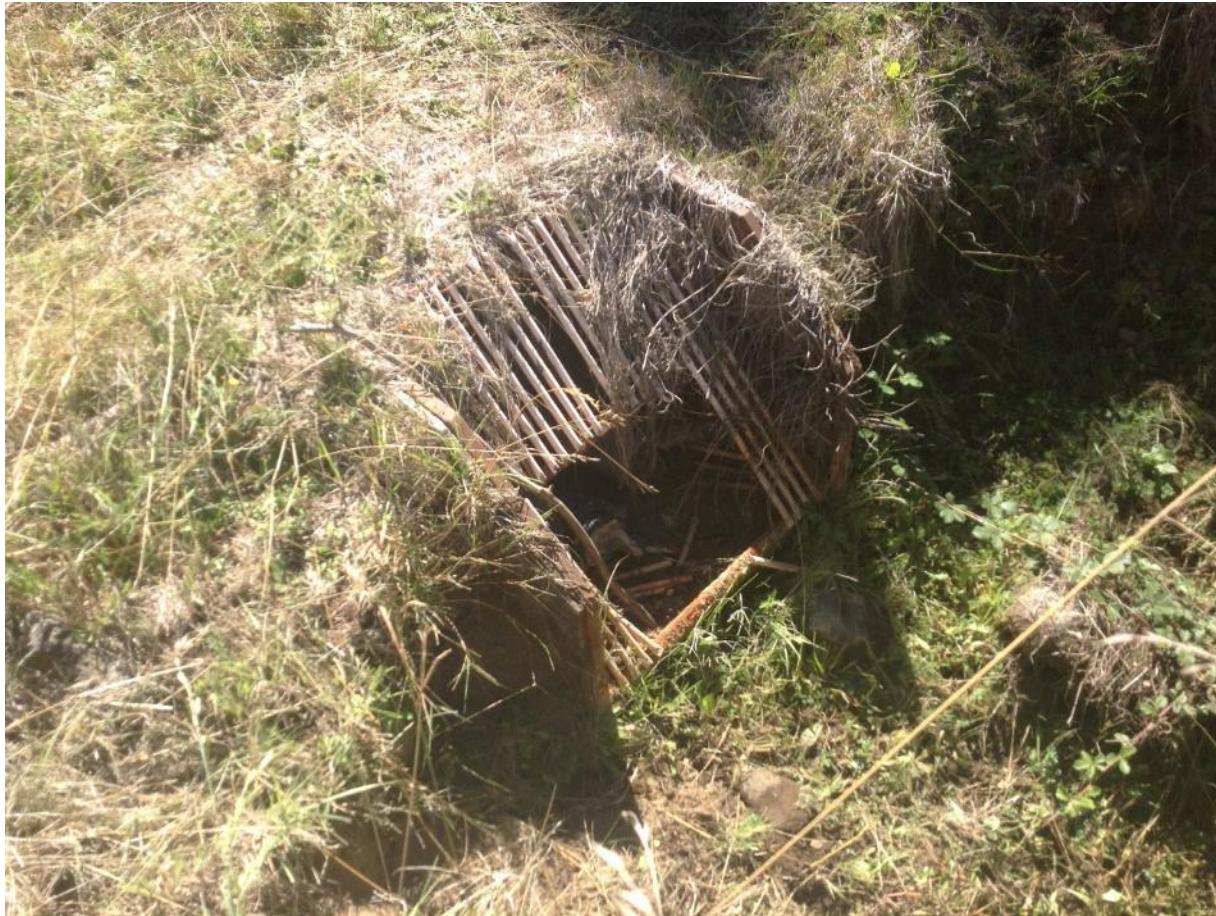
Fotografía 12.

Descripción del medio de prueba: La fotografía captada por el fiscalizador de la SMA, muéstralos restos de un filtro o rejilla instalada en el punto de salida del agua desde la piscina, destinado a impedir el escape de peces. Dado el evidente estado de abandono, tales dispositivos se encuentran destruidos (en este mismo estado) en casi la totalidad de las piscinas inspeccionadas.

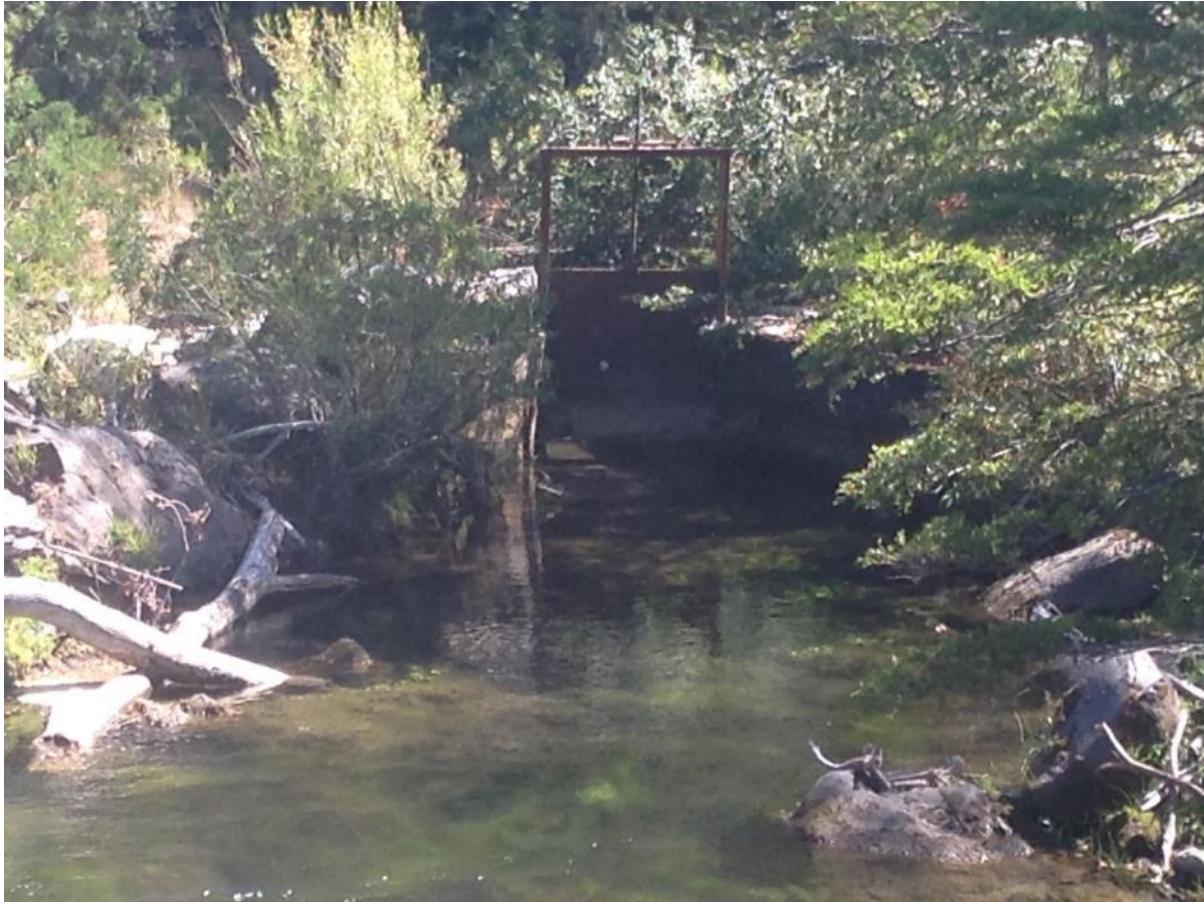
Fotografía 13.

Descripción del medio de prueba: La fotografía captada por el fiscalizador, muestra la compuerta de la bocatoma original, construida en el ESTERO LAS MULAS, apoyada en rocas instaladas en el sector. No se observa una obra en hormigón armado, con algún sistema destinado a controlar el ingreso de peces al canal de aducción de agua que va hacia la piscicultura, distante a más de 2100 metros en dirección WNW, aguas abajo, en paralelo con el cauce del Río Chillán.
