## INFORME DE FISCALIZACIÓN AMBIENTAL

### INSPECCIÓN AMBIENTAL

### COMPLEJO PORTUARIO MEJILLONES

DFZ-2019-703-II-RCA

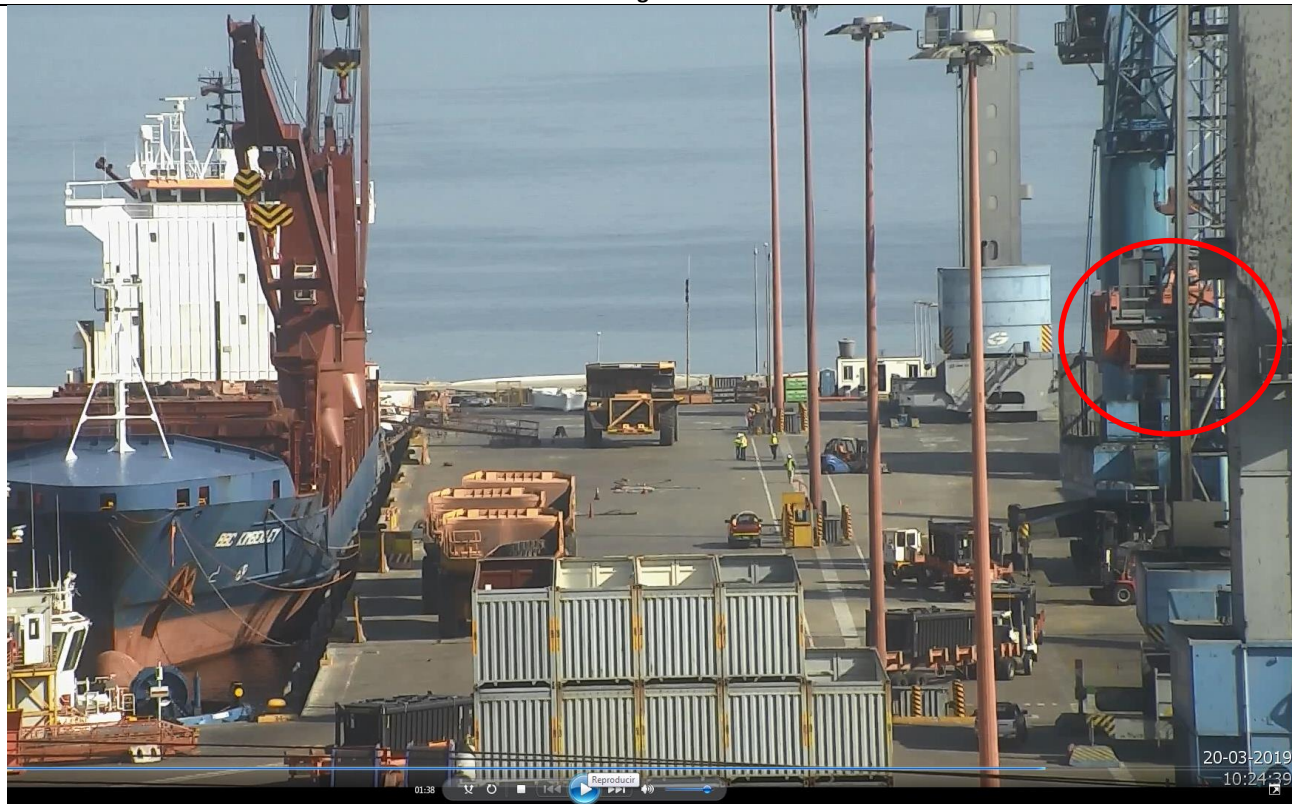
**Fotografía 1.**

- El evento ocurrido se registra entre las 10:24:36 y las 10:25:00 del día 20 de marzo de 2019, por lo cual tiene una duración de solo 24 segundos. (ver fotografías 1 al 4).

**Descripción Medio de Prueba:** Print de pantalla registro fílmico a las 10:24:39 horas. Grúa trae de vuelta el contenedor volteable al muelle.

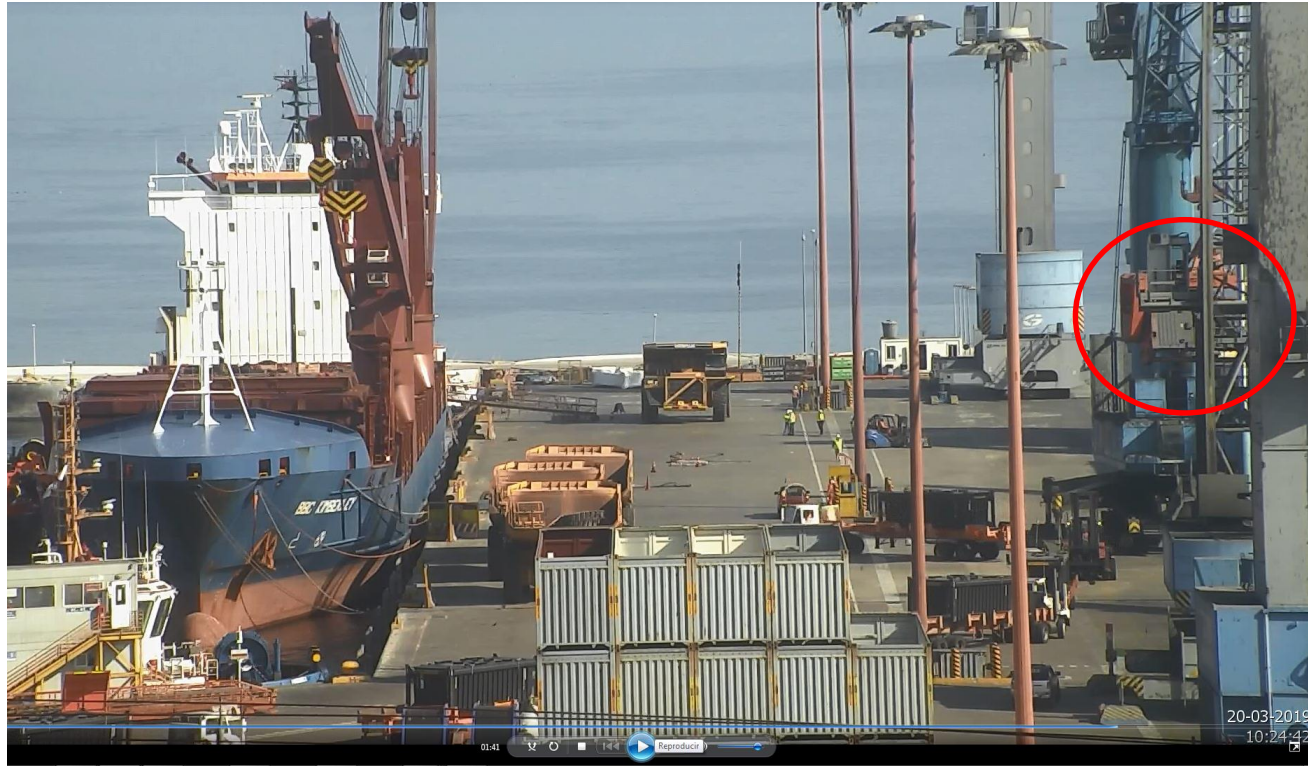
**Fotografía 2.**

**Descripción Medio de Prueba:** Print de pantalla registro fílmico a las 10:24:42 horas. Contenedor volteándose.

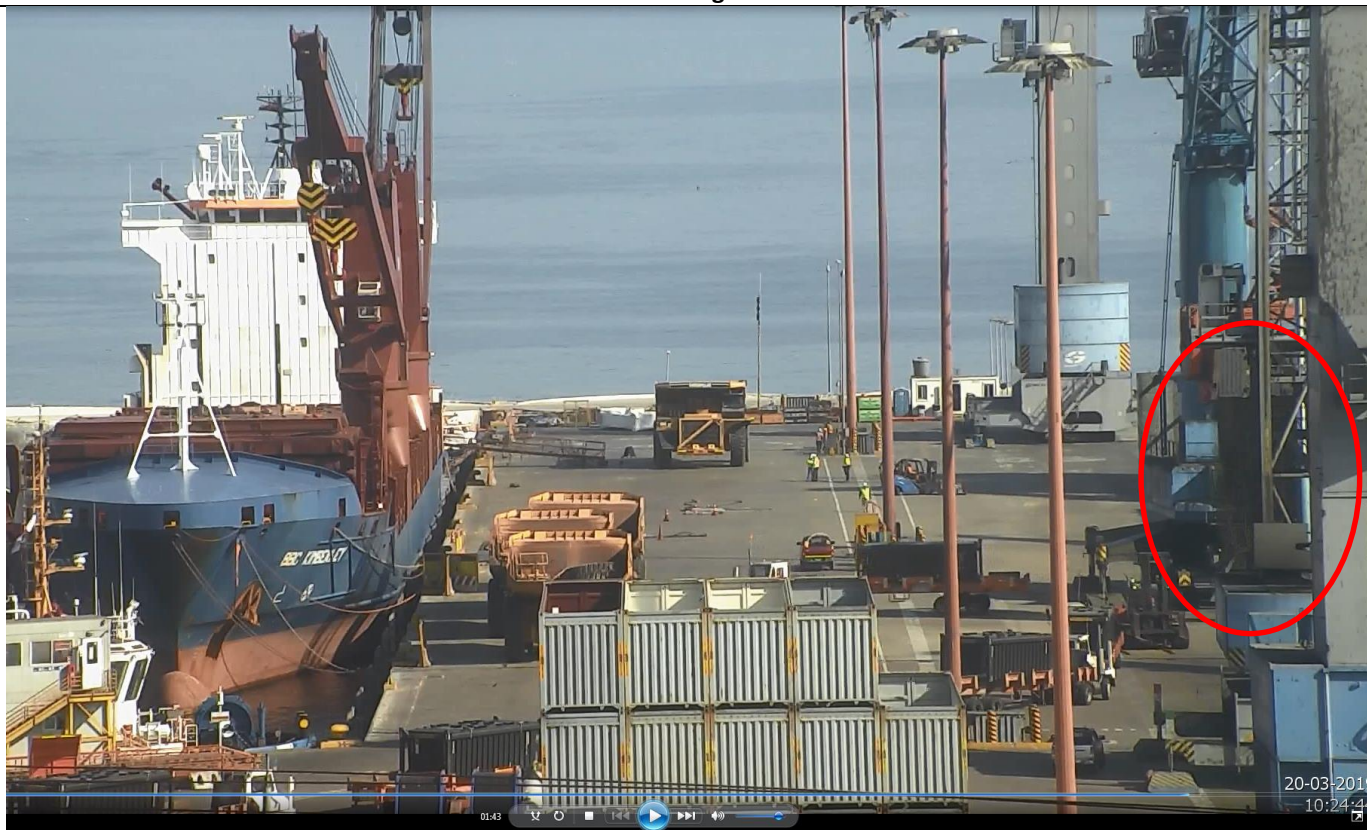
**Fotografía 3.**

**Descripción Medio de Prueba:** Print de pantalla registro fílmico a las 10:24:44 horas. Concentrado de cobre cayendo desde el contenedor a la losa del muelle.

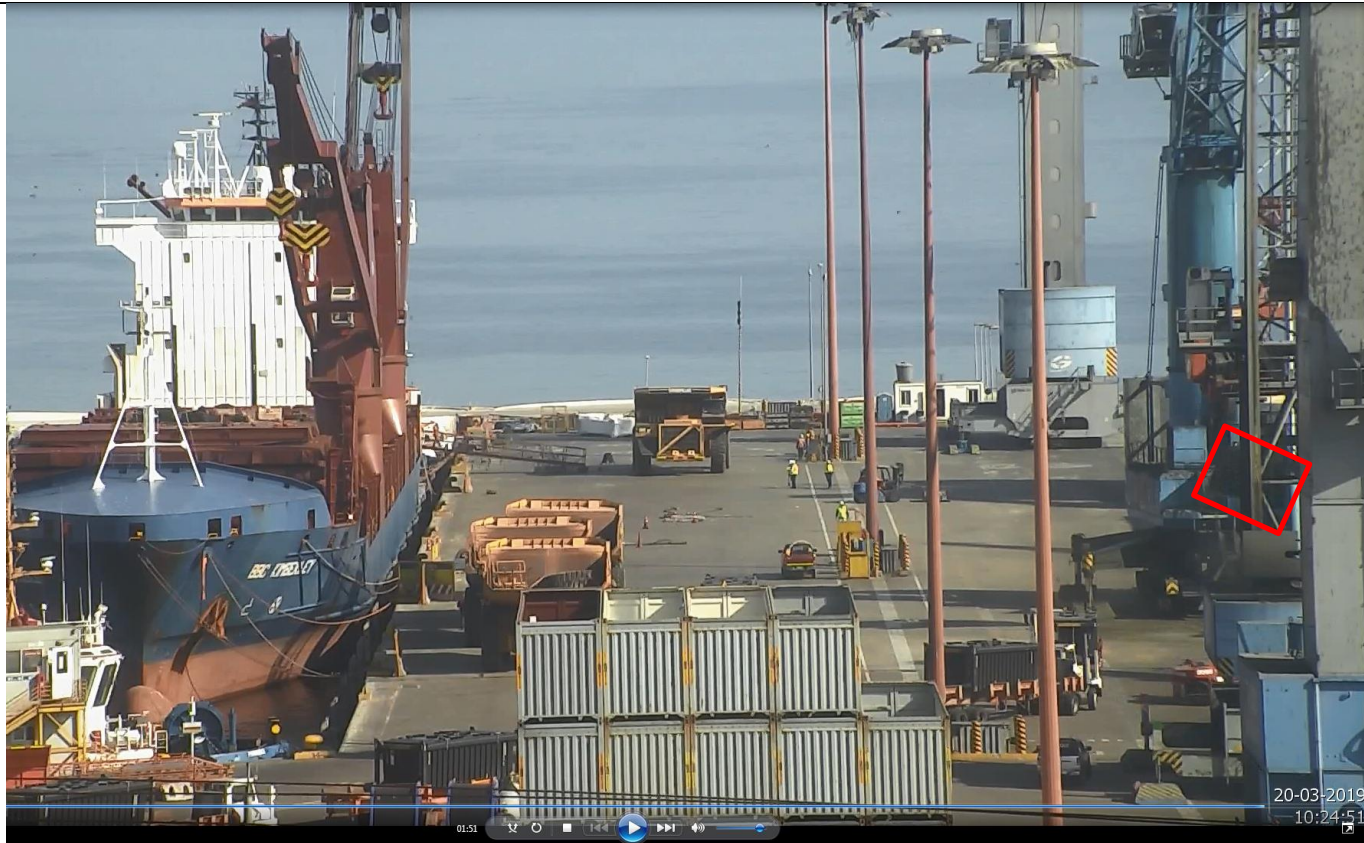
**Fotografía 4.**

- Dentro del establecimiento de la Causa Raíz, el informe establece que la raíz del incidente fue la configuración incorrecta del Spreader RAM N°3 al estar en el modo Bypass activado.

**Descripción Medio de Prueba:** Print de pantalla registro fílmico a las 10:24:51 horas. Tapa del contenedor cayendo a la losa del muelle.

En base a lo anterior, fue posible establecer las causas que originaron el incidente y las medidas de control que aplicará Puerto Angamos para evitar que el evento vuelva a ocurrir, las cuales según se indican en el informe consideran: (i) la normalización de los equipos a su estado original (diseño de fábrica), eliminando condición de Bypass de la estructura del equipo. (ii) Revisión y normalización de grúas y spreader RAM para que activación sea realizada solo desde cabina de grúas. (iii) generar procedimiento de inspección de spreader RAM y actualizar Checklist de equipos incorporando revisión de parámetros de criticidad. (iv) actualizar procedimiento de operaciones (UPORT) definiendo que el control lo tendrá el gruero mediante comando de joystick. (v) Realizar capacitación formal a personal de mantención PANG/Operadores grúas con fábrica. Las medidas propuestas serán implementadas en mediano a corto plazo, siendo la última ejecutada durante el mes de noviembre de 2019.

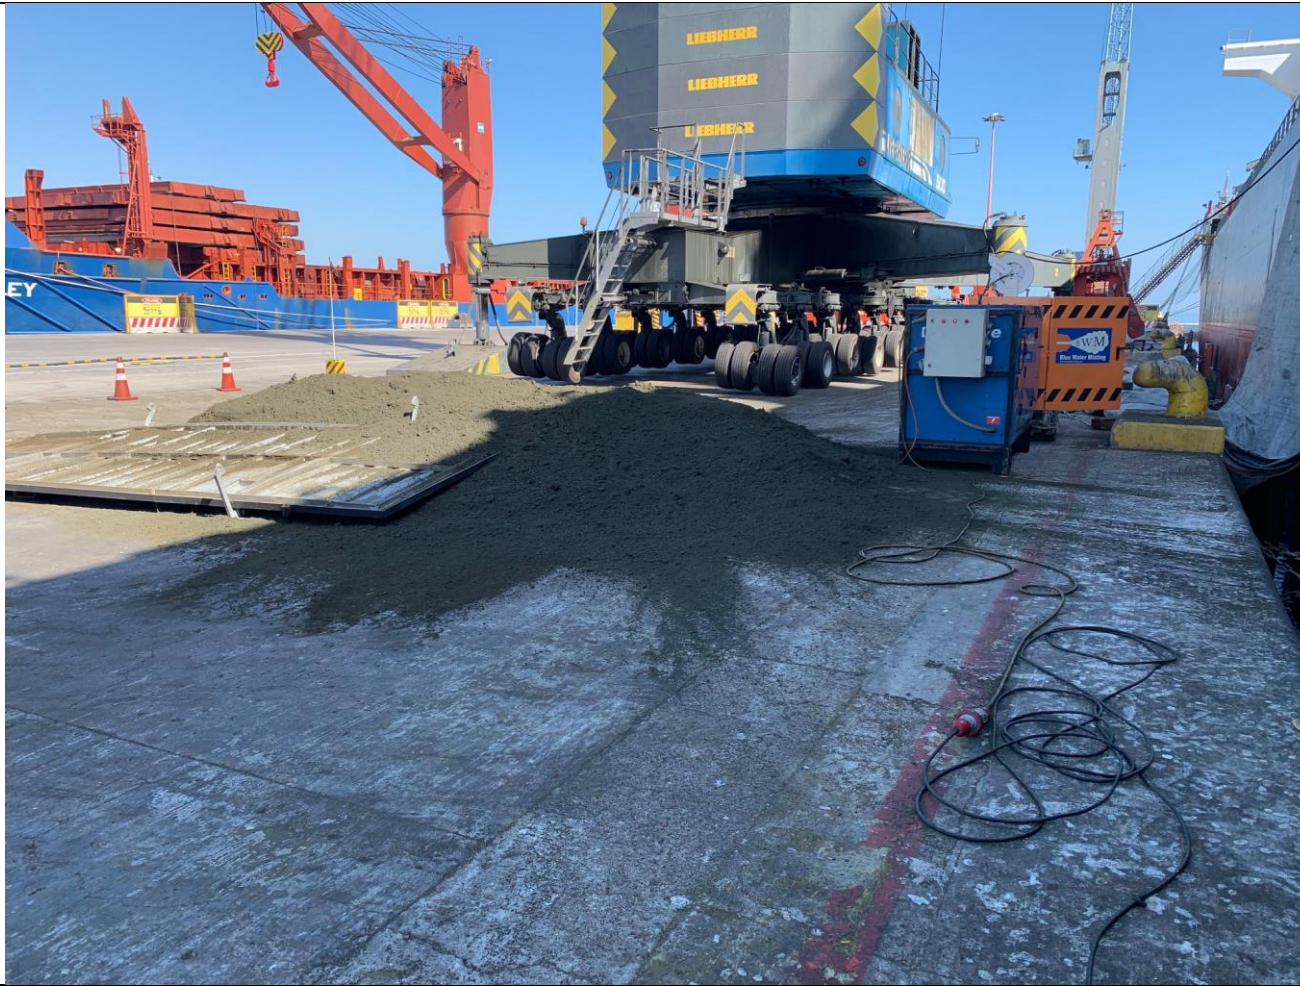
**Fotografía 5.**

- En el registro fotográfico N° 5 se entrega una imagen de la zona una vez ocurrido el incidente. (imagen proporcionada por el titular). El registro fotográfico N° 6, (tomada por fiscalizador SMA) muestra la misma zona al momento de finalizar la actividad de fiscalización, donde se constata el retiro del material vertido y limpieza de la zona.

**Descripción Medio de Prueba:** Fotografía tomada por el titular una vez ocurrido el incidente.

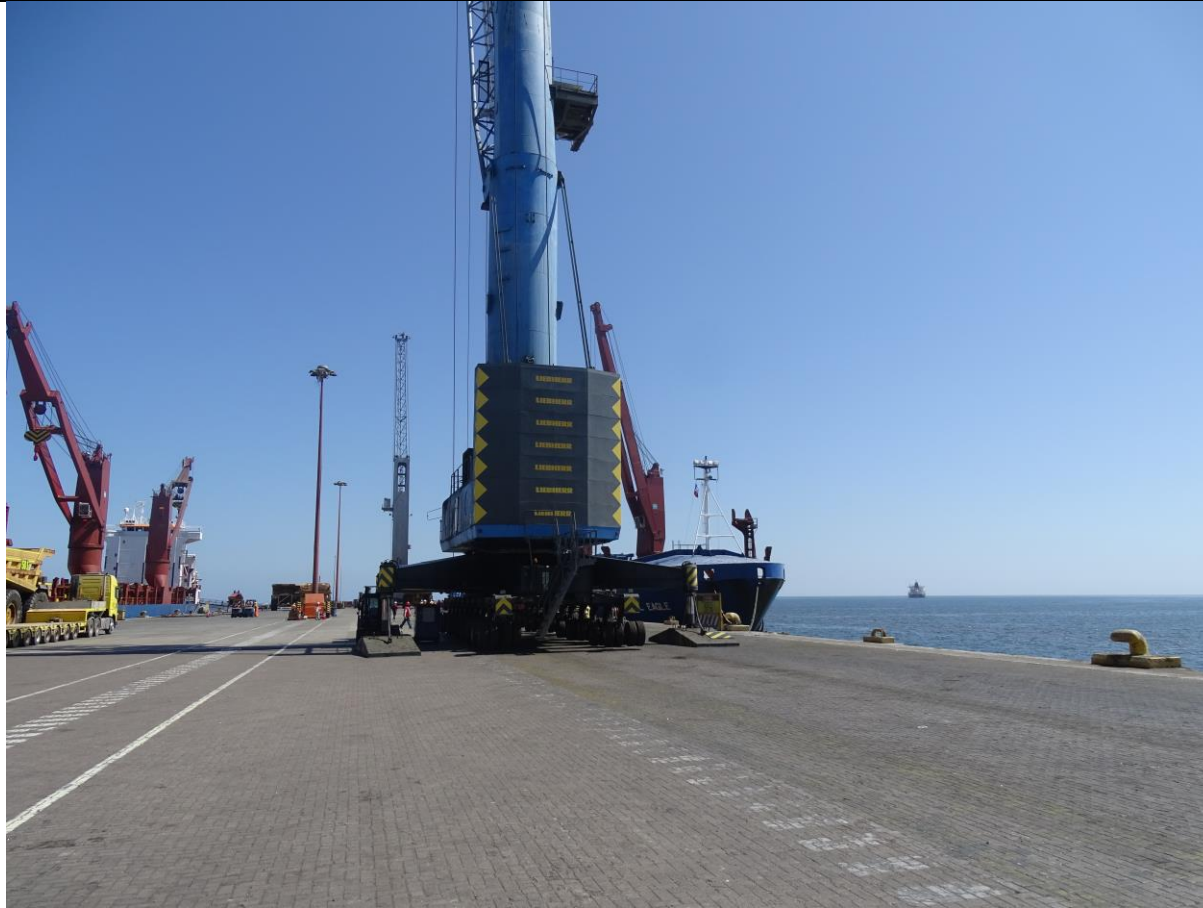
**Fotografía 6.**

Cabe señalar que al finalizar la actividad de inspección, se volvió a visitar la zona afectada pudiendo constatar que todo el material vertido ya había sido retirado de la losa y todo el sector ya se encontraba normalizado.

**Descripción Medio de Prueba:** Fotografía tomada por fiscalizador SMA en el lugar del incidente al finalizar la actividad de fiscalización.
