## INFORME TÉCNICO DE FISCALIZACIÓN AMBIENTAL

CANTERA II – RÍO SECO

DFZ-2019-252-XII-RCA

AGOSTO 2019

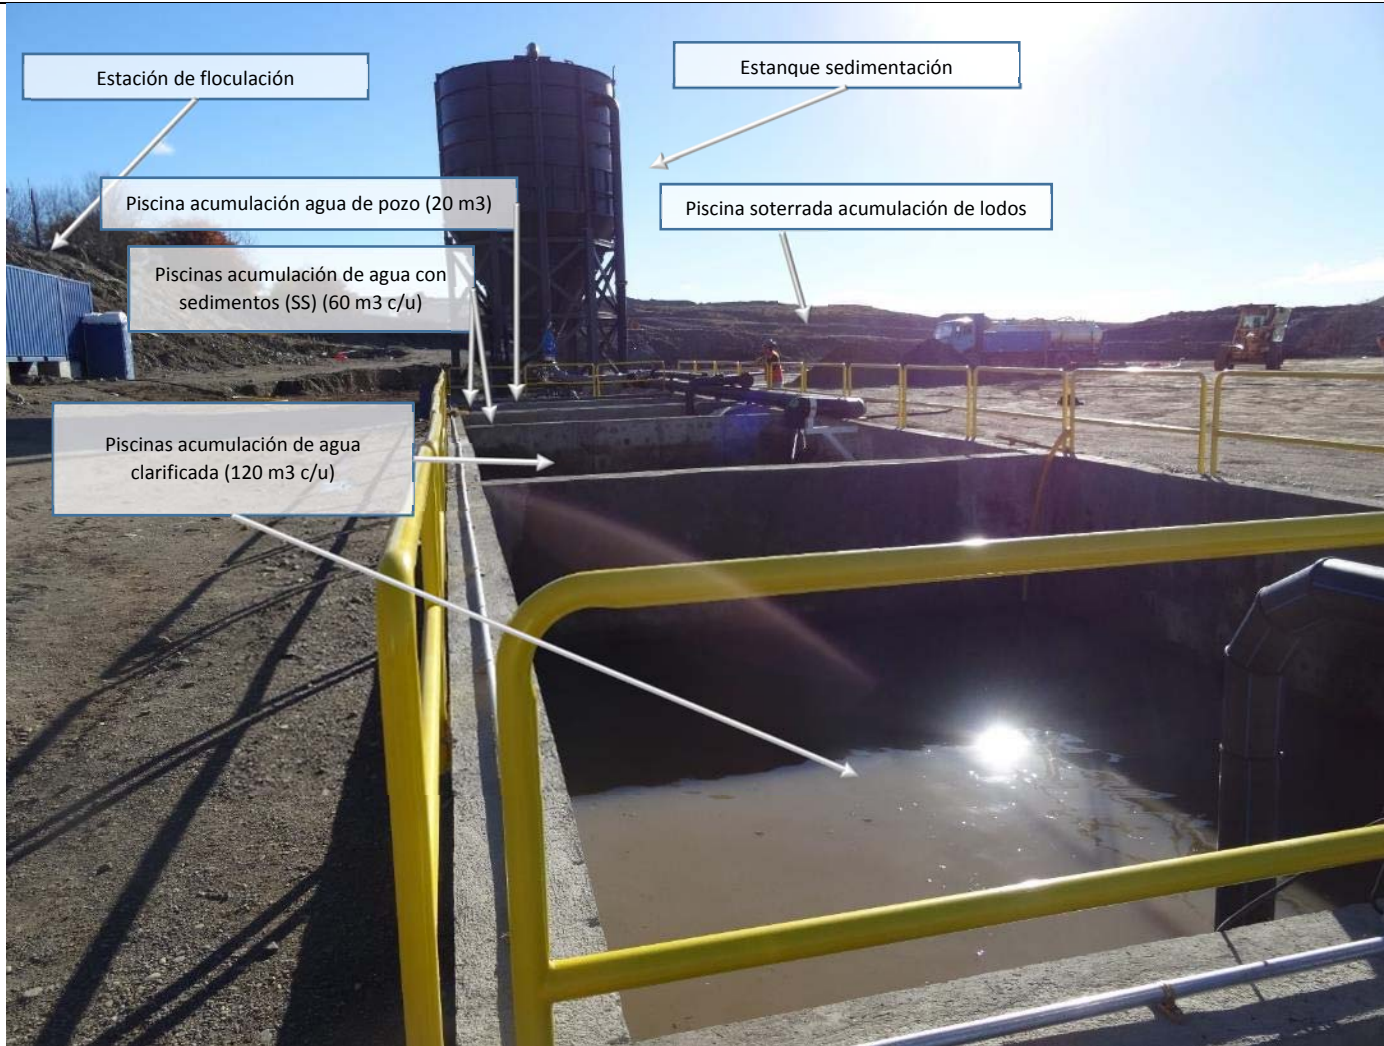
- El área posee 5 piscinas contiguas de hormigón armado, las cuales se encuentran conectadas al sistema de lavado de áridos y también a un estanque de sedimentación de forma cónica, en el cual se inyecta un floculante. Asimismo, la preparación del floculante antes señalado y el control de su dosificación es efectuado en un área específica destinada a dicho fin (Estación de Floculación).

<b>Fotografía 1.</b>	<b>Fecha:</b> 24-04-19
<b>Coordenadas UTM DATUM WGS84 HUSO 19</b>	<b>Norte:</b> 4.118.451 <b>Este:</b> 373.265
<b>Descripción del medio de prueba:</b> Vista general del sistema de piscinas para decantación de sólidos construidas en zona de procesamiento de Cantera I. Sistema incluye adición de floculante para remoción de sólidos suspendidos del agua proveniente del proceso de lavado.

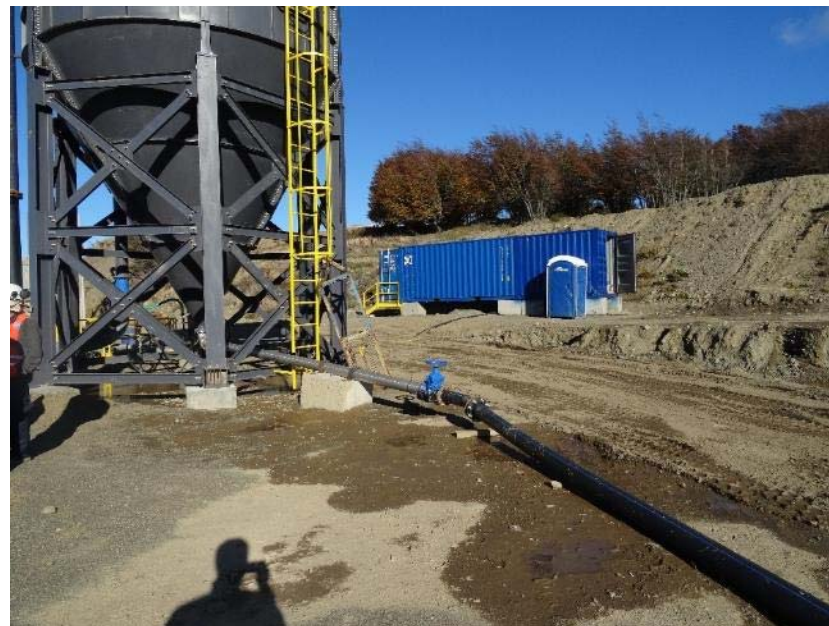
**Fotografía 2.**

Al respecto, Don Orlando Melipillán, Jefe de Área de la empresa CONCREMAG, explicó que el sistema está provisto de 2 piscinas de 120 m<sup>3</sup> cada una para acumulación de agua clarificada, la cual sale por rebalse desde el estanque de sedimentación. De igual modo, el profesional indicó que esta agua clarificada es utilizada en el sistema de lavado de áridos de la planta, la cual retorna cargada de sedimentos a una piscina de 60 m<sup>3</sup>, lugar desde donde el agua es bombeada hacia el estanque de sedimentación, previa inyección de floculante. Se observó que en la parte inferior del estanque antes señalado existe una llave de paso para expulsar los lodos generados del proceso de decantación hacia una piscina de acumulación cavada en el suelo, la cual no posee impermeabilización artificial. Por último, el profesional explicó que existe una segunda piscina de 60 m<sup>3</sup>, la cual sería utilizada de manera alternada con su par de misma capacidad, para efectos de realizar mantenciones regulares asociadas a la limpieza y extracción de lodos, en tanto que la última piscina del

**Descripción del medio de prueba:** Vista de estanque de sedimentación (fondo cónico) y estación de floculación en zona de procesamiento de Cantera I. Se aprecia conducto de descarga de lodos desde el fondo de estanque de sedimentación hacia piscina de lodos.

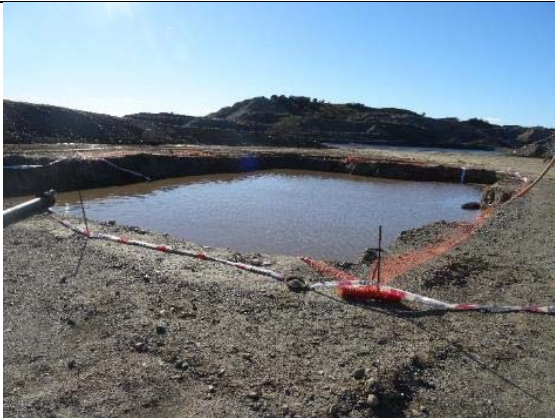
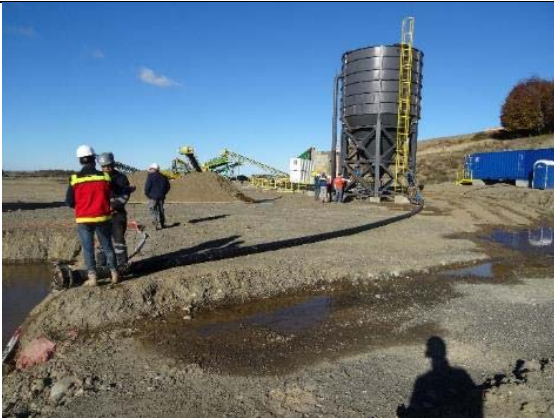
<b>Fotografía 3.</b>	<b>Fecha:</b> 24-04-19	<b>Fotografía 4.</b>	<b>Fecha:</b> 24-04-19
<b>Coordenadas UTM DATUM WGS84 HUSO 19</b>	<b>Norte:</b> 4.118.496	<b>Este:</b> 373.238	<b>Coordenadas UTM DATUM WGS84 HUSO 19</b>
<b>Descripción del medio de prueba:</b> Vista general de piscina de acumulación de lodos en zona de procesamiento de Cantera I.		<b>Descripción del medio de prueba:</b> Foto panorámica de las instalaciones en zona de procesamiento de Cantera I. A la izquierda piscina de lodos, al fondo planta de lavado y procesamiento de áridos, al centro piscinas de acumulación de agua y estanque de sedimentación, a la derecha estación de floculación.

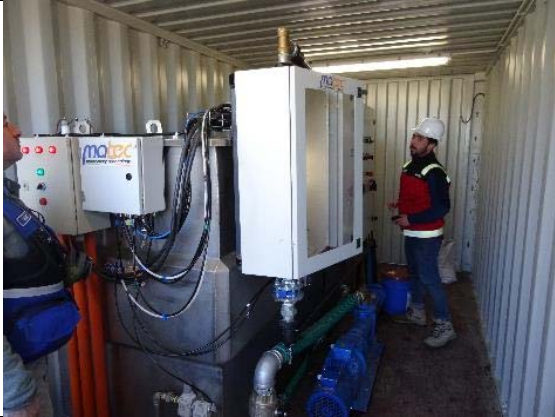
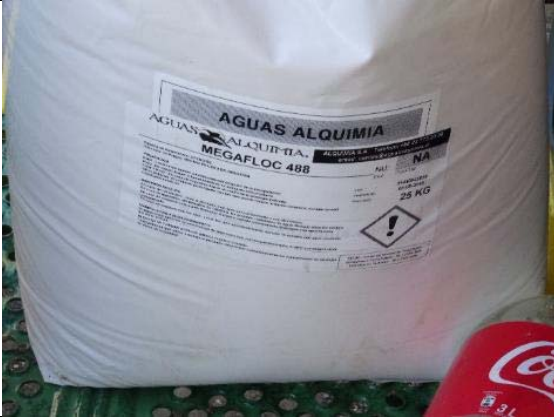
Por otra parte Don Marco Mora, Gerente de Operaciones de la empresa CONCREMAG, señaló que el cambio realizado respecto del sistema de decantación de las aguas de lavado responde a la intención de optimizar dicho proceso, lo que conlleva un menor uso de agua y una utilización de una menor superficie para la instalación de las piscinas, en comparación con el proyecto original, *“siendo una tecnología innovadora para la realidad país”*. Posteriormente, el profesional explicó el funcionamiento del sistema automatizado de dosificación de floculante, el cual permite la evaluación constante de la turbidez del agua proveniente del sistema de lavado, definiendo así la cantidad de floculante a inyectar. Se observó que el producto utilizado corresponde a “Megafloc 488”, fabricado por Aguas Alquimia (Ver Fotografías 5 y 6).

<b>Fotografía 5.</b>	<b>Fecha:</b> 24-04-19	<b>Fotografía 6.</b>	<b>Fecha:</b> 24-04-19
<b>Coordenadas UTM DATUM WGS84 HUSO 19</b>	<b>Norte:</b> 4.118.459	<b>Este:</b> 373.239	<b>Coordenadas UTM DATUM WGS84 HUSO 19</b>
<b>Descripción del medio de prueba:</b> Estación de floculación en zona de procesamiento de Cantera I.		<b>Descripción del medio de prueba:</b> Saco de 25 kg de floculante utilizado en zona de floculación en área de procesamiento de Cantera I.

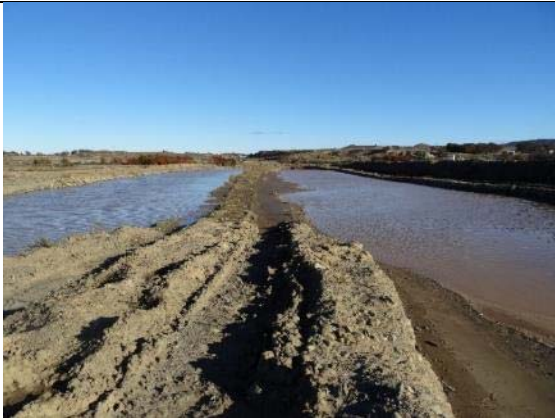
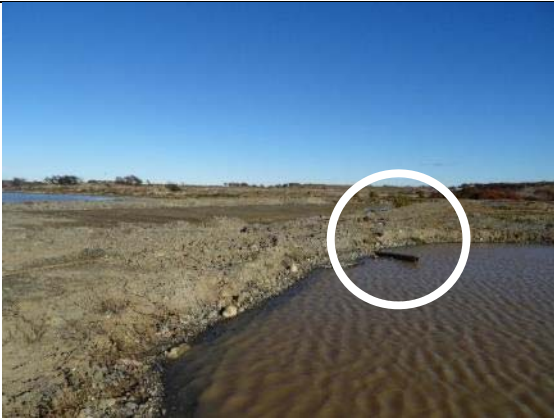
1.5 y 1.8.5 de dicho documento). En adición, es relevante destacar que durante la inspección se constató en el área la presencia de 7 Cisnes de cuello negro (Especie clasificada en estado de conservación “En Peligro” y “Vulnerable”, según Inventario nacional de especies de Chile del Ministerio del Medio Ambiente), 6 Taguas, 3 Pimpollos y 2 Cisnes Coscoroba (Especie clasificada en estado de conservación “En Peligro”, según el mismo inventario antes descrito), específicamente en una laguna alimentada por el Chorrillo sin nombre, ubicada a aproximadamente 250 metros de la laguna artificial oriente (Ver Fotografías 7, 8 y 9, y Figura 5).

<b>Fotografía 7.</b>	<b>Fecha:</b> 24-04-19	<b>Fotografía 8.</b>	<b>Fecha:</b> 24-04-19
<b>Coordenadas UTM DATUM WGS84 HUSO 19</b>	<b>Norte:</b> 4.118.723 <b>Este:</b> 373.698	<b>Coordenadas UTM DATUM WGS84 HUSO 19</b>	<b>Norte:</b> 4.118.693 <b>Este:</b> 373.727
<b>Descripción del medio de prueba:</b> Canal de sedimentación de efluentes de lavado de áridos en zona de procesamiento de Cantera II.		<b>Descripción del medio de prueba:</b> Piscina de sedimentación de efluentes de lavado de áridos en zona de procesamiento de Cantera II, ubicada al final del canal de sedimentación. Se observa tubería que conduce por rebalse los líquidos contenidos hacia piscina contigua.

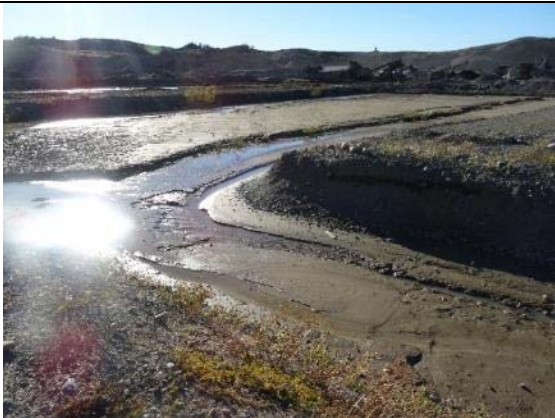
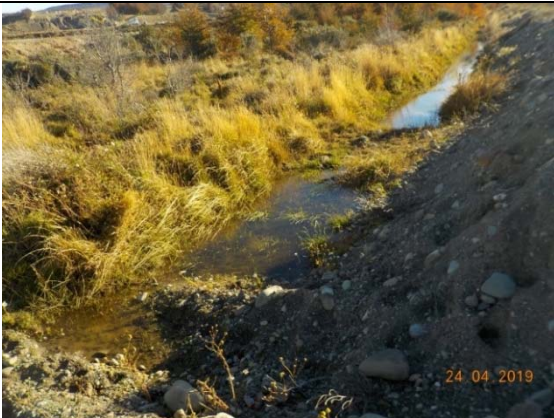
Respecto a eso último, cabe agregar que en informe de fiscalización DFZ-2014-383-XII-RCA-IA se levantó que “una de las piscinas del sistema de lavado de áridos, específicamente aquella situada más al poniente del área de lavado, presentaba un nivel bajo de líquidos en su interior y además contaba con un canal que la comunicaba con la laguna artificial situada al oriente del recinto”. Al respecto, se hace notar que en la Inspección Ambiental realizada el día 24-04-19 se constató que existían vestigios del canal antes descrito, no obstante ello, éste no estaba siendo ocupado, puesto que se verificó que la piscina mencionada no se encontraba en operación. Por último, al inspeccionar las inmediaciones de la zona de procesamiento de Cantera II se constató que no existía una conexión entre la laguna artificial oriente y el chorrillo sin nombre, así como tampoco con la laguna poniente alimentada por este último (Ver Fotografía 10).

<b>Fotografía 9.</b>	<b>Fecha:</b> 24-04-19	<b>Fotografía 10.</b>	<b>Fecha:</b> 24-04-19
<b>Coordenadas UTM DATUM WGS84 HUSO 19</b>	<b>Norte:</b> 4.118.600 <b>Este:</b> 373.720	<b>Coordenadas DATUM WGS84 HUSO 19</b>	<b>Norte:</b> 4.118.601 <b>Este:</b> 373.686

<b>Descripción del medio de prueba:</b> Piscina ubicada en zona de procesamiento de Cantera II, la cual recibe agua cargada en sedimentos por rebalse y la conduce posteriormente hacia laguna artificial. Se aprecia al fondo equipamiento para realizar el lavado del material y separación según granulometría.		<b>Descripción del medio de prueba:</b> Canal ubicado en zona de procesamiento de Cantera II que conecta piscina de sedimentación poniente (sin operación) con la laguna artificial oriente. Se aprecia existencia de agua estancada.

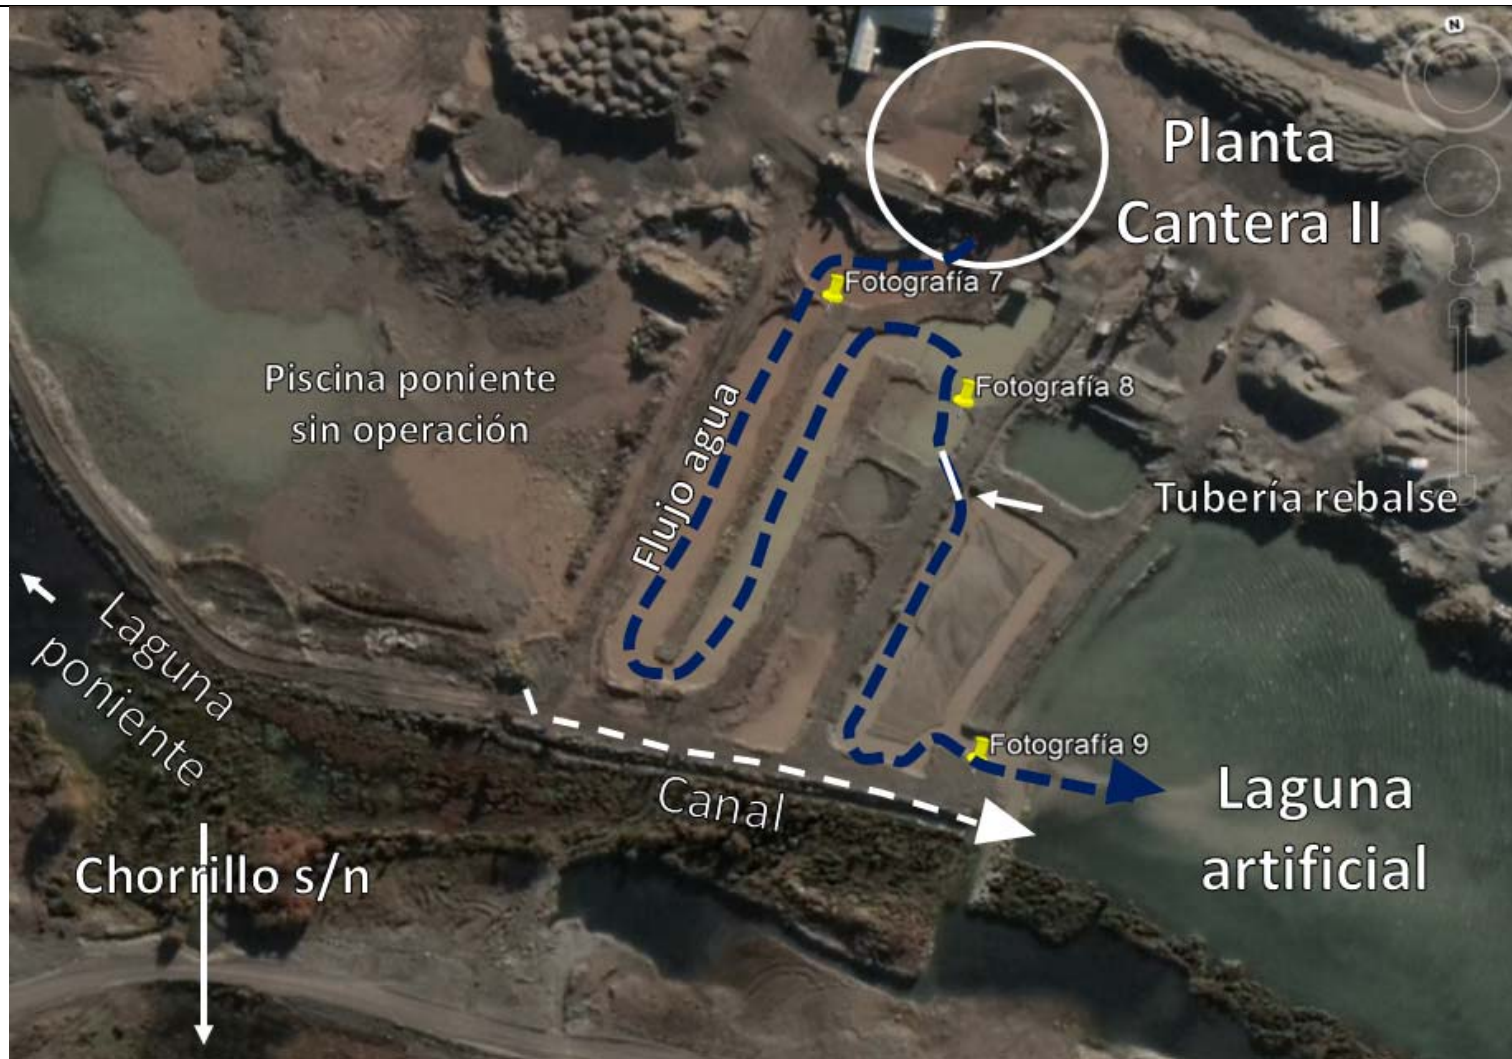
Figura 5.

**Descripción del medio de prueba:** Esquema circuito piscinas de sedimentación en zona de procesamiento de Cantera II. Al lado izquierdo se aprecia piscina de sedimentación poniente que al momento de la inspección no se encontraba operativa.

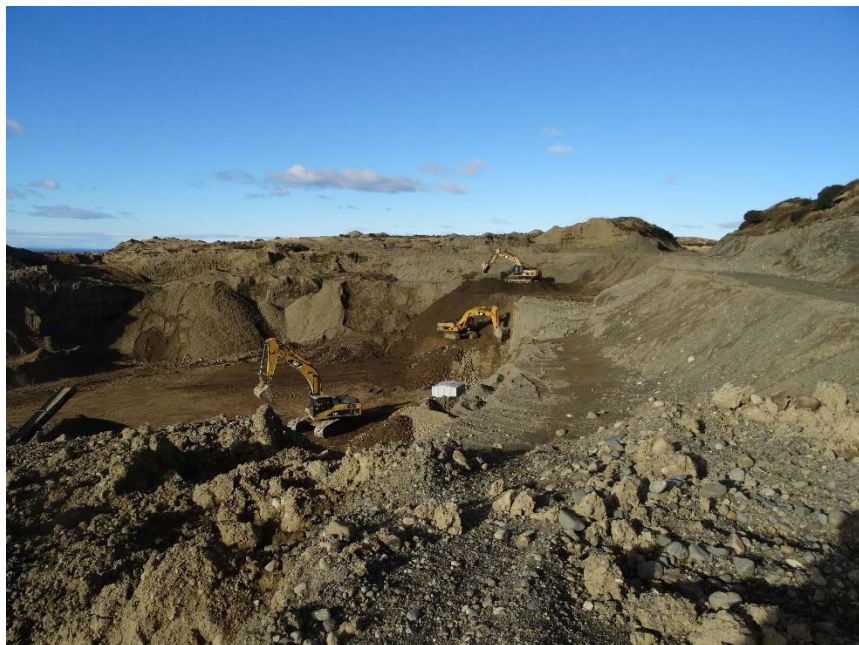
**Fotografía 11.**

**Descripción del medio de prueba:** Vista general de área en explotación al momento de la inspección. Se observan presencia de 3 retroexcavadoras, cada una ubicada en un distinto nivel o terraza. La fotografía fue tomada en el extremo norte del área explotada.

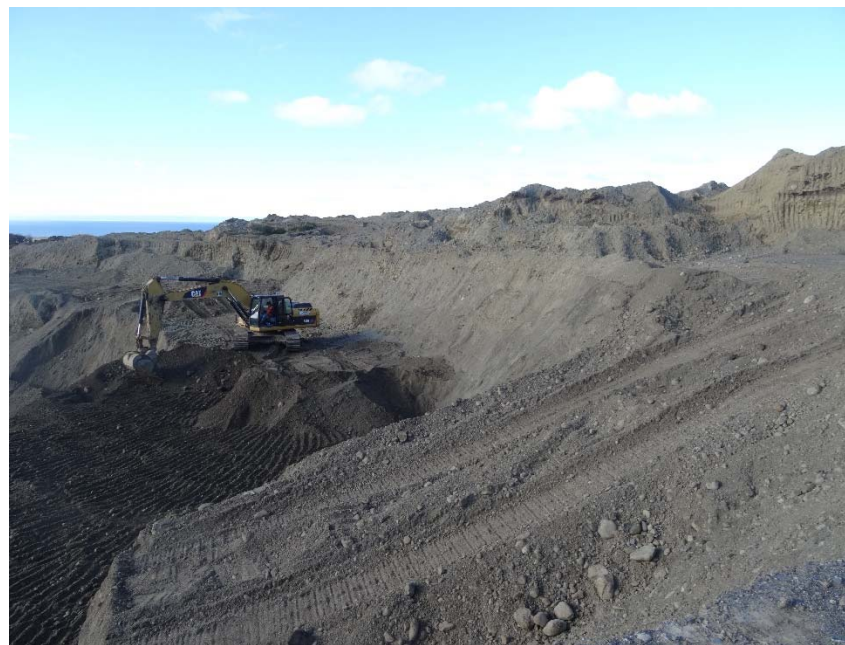
**Fotografía 12.**

**Descripción del medio de prueba:** Vista general de área en explotación al momento de la inspección. Se observa retroexcavadora ubicada en nivel o terraza superior. La fotografía fue tomada en el extremo sur del área explotada.

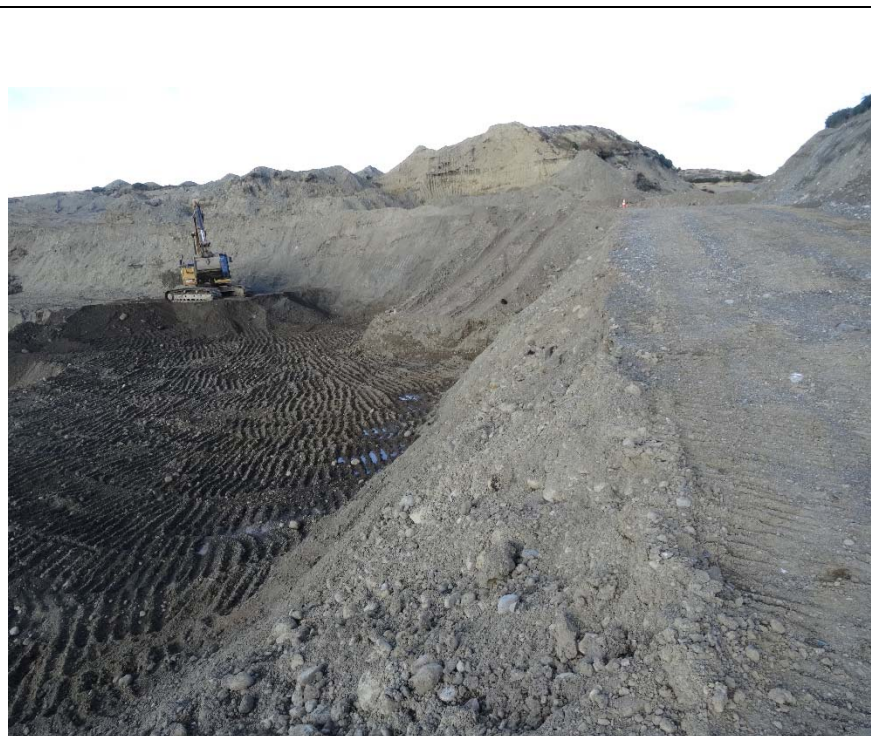
**Fotografía 13.**

- Adicionalmente se pudo constatar mediante inspección visual que en el borde colindante al límite predial, las terrazas que ya no se encontraban en explotación poseían un talud superior a 45°, en circunstancias que además no se detectó la presencia de obras destinadas a la captación de aguas lluvias y escorrentías superficiales. Frente a esto último, Don Christian Montory señaló que las obras antes descritas aún no habían sido construidas.

Al respecto, se debe considerar que la mantención de un ángulo de taludes igual o inferior a los 45° permite entregar mayor estabilidad estructural para disminuir el riesgo de derrumbes y accidentes, así como también reducir la erosión. De igual modo, en relación a las obras de captación de aguas lluvias, éstas permitirían evitar la erosión pluvial, la eventual generación de aguas estancas y cuerpos de agua superficiales (Ver Fotografías 13 y 14).

**Descripción del medio de prueba:** Vista de taludes de trabajo en área en explotación al momento de la inspección. Se aprecia inclinación de taludes superiores con ángulo mayor a 45°.

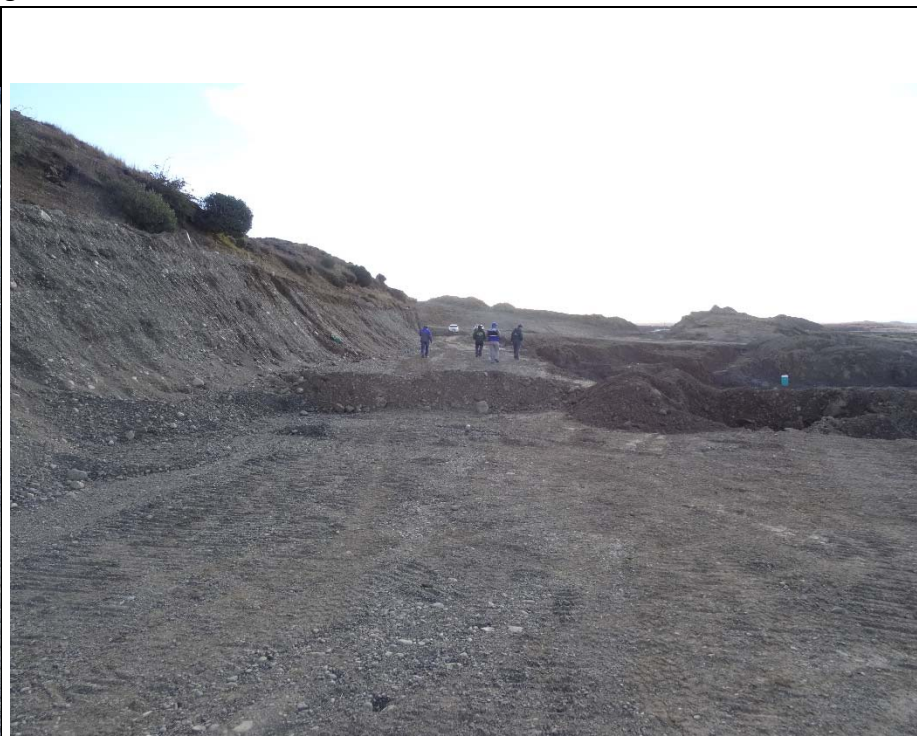
**Fotografía 14.**

**Descripción del medio de prueba:** Vista de zona adyacente al área en explotación al momento de la inspección. Se observa inexistencia de canales perimetrales para conducción de aguas lluvias.

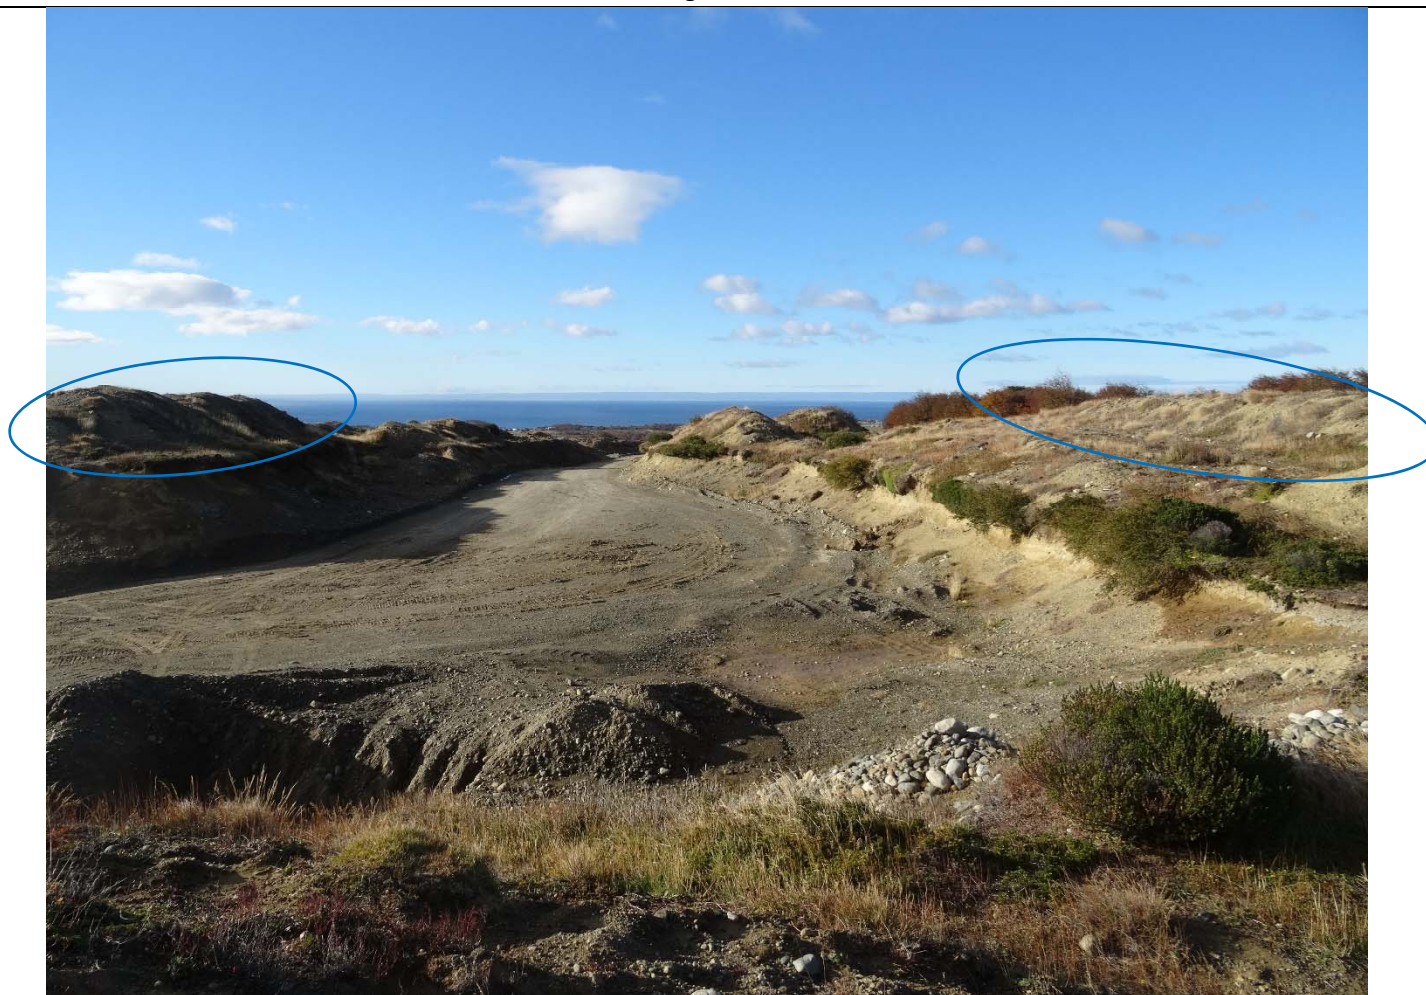
**Fotografía 15.**

Número de hecho constatado: 3	Estación N°: 3
Documentación Revisada: no aplica.	
Exigencia (s): <u>RCA N° 125/2017</u> Considerando 4.3.2, “Fase de operación”: referencia al ICE para mayores detalles sobre esta fase: Capítulo IV. <ul style="list-style-type: none"><li>• Capítulo 4.2.2.3.1 del ICE, “Escarpe”: Retiro y protección de la cubierta vegetal del área a intervenir. Se retiran las arcillas (estéril) cuando estén presentes. El escarpe y estéril se acordonarán separadamente en los bordes del empréstito o lugares previamente definidos, para su uso posterior en la restauración de los terrenos intervenidos.</li></ul>	
Hecho (s): a. Durante la actividad de inspección, se pudo constatar mediante inspección visual que los escarpes eran acumulados en los bordes superiores del área de explotación, los cuales serían usados para las posteriores labores de recuperación del sector explotado (Ver Fotografía 15).

**Descripción del medio de prueba:** Vista panorámica de lugar ubicado al sur del área donde se efectuaba explotación de áridos al momento de la inspección en Cantera I, el cual es utilizado para acopio de escarpe, tanto al sector izquierdo como al derecho de un camino interior.

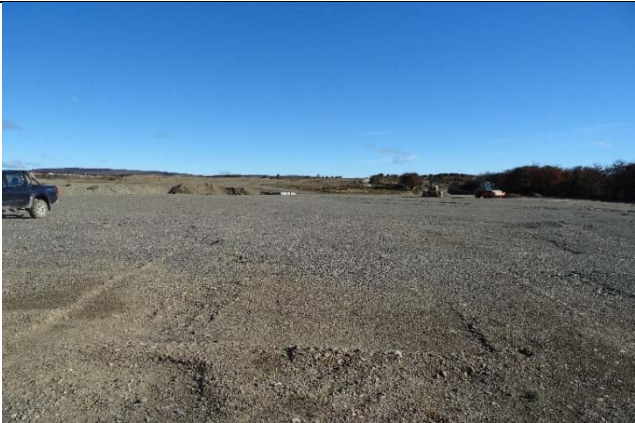
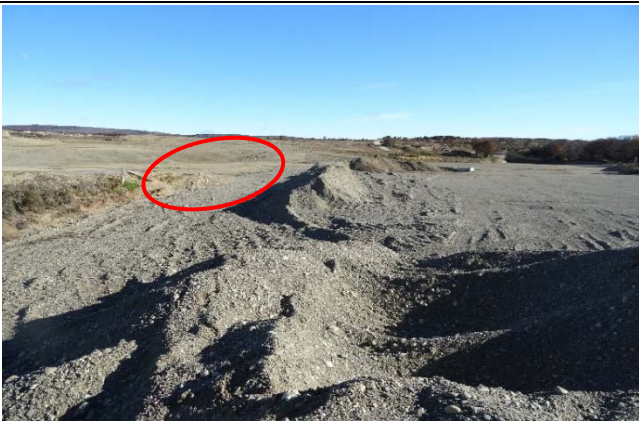
- Cabe señalar que según se estableció en el ICE asociado a la RCA N° 125/2017, las acciones de recuperación en el sector Poniente (AR-A) serían ejecutadas en un plazo de dos años desde la aprobación del proyecto, mientras que en el sector Oriente (AR-B) en un plazo de un año desde la aprobación del proyecto. Considerando que la RCA fue aprobada en noviembre de 2017, se constata que la recuperación que se está ejecutando en el sector Poniente se encuentra dentro de plazo, mientras que la recuperación del sector Oriente no se habría efectuado dentro del plazo comprometido.

<b>Fotografía 20.</b>	<b>Fecha:</b> 24-04-19	<b>Fotografía 21.</b>	<b>Fecha:</b> 24-04-19
<b>Coordenadas UTM DATUM WGS84 HUSO 19</b>	<b>Norte:</b> 4.118.334	<b>Este:</b> 373.313	<b>Coordenadas UTM DATUM WGS84 HUSO 19</b>
			<b>Norte:</b> 4.118.304
			<b>Este:</b> 373.294
<b>Descripción del medio de prueba:</b> Vista general de área de recuperación de pasivos Poniente (AR-A). Se observa terreno sin pendientes ni cobertura vegetal.		<b>Descripción del medio de prueba:</b> Vista general de área de recuperación de pasivos Poniente (AR-A). Se observa acumulación de material y ausencia de cerco perimetral (marcado en rojo) en su límite sur.

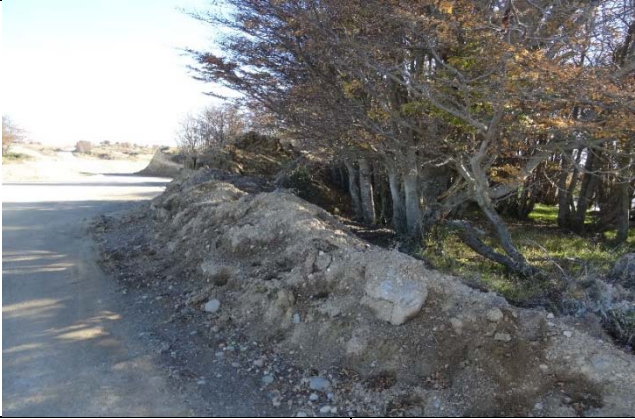
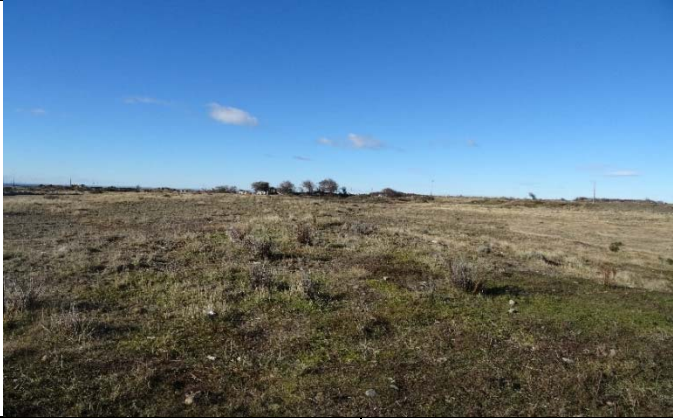
<b>Fotografía 22.</b>	<b>Fecha:</b> 24-04-19	<b>Fotografía 23.</b>	<b>Fecha:</b> 24-04-19
<b>Coordenadas UTM DATUM WGS84 HUSO 19</b>	<b>Norte:</b> 4.118.395	<b>Este:</b> 373.207	<b>Coordenadas UTM DATUM WGS84 HUSO 19</b>
			<b>Norte:</b> 4.118.498

<b>Este:</b> 373.653
<b>Descripción del medio de prueba:</b> Bosquete sin intervención ubicado al costado del área de recuperación de pasivos Poniente (AR-A). Se aprecia distancia menor a 10 metros entre tronco y camino.		<b>Descripción del medio de prueba:</b> Vista general de área de recuperación de Pasivos Oriente (AR-B). Se aprecia que si bien no hay intervención, existe repoblamiento natural de la cobertura vegetal.
