INFORME TÉCNICO DE FISCALIZACIÓN AMBIENTAL

Proyecto en etapa de Cierre

EXPLORACIÓN DE ÁRIDOS SOCOVESA

DFZ-2019-1723-XIV-RCA

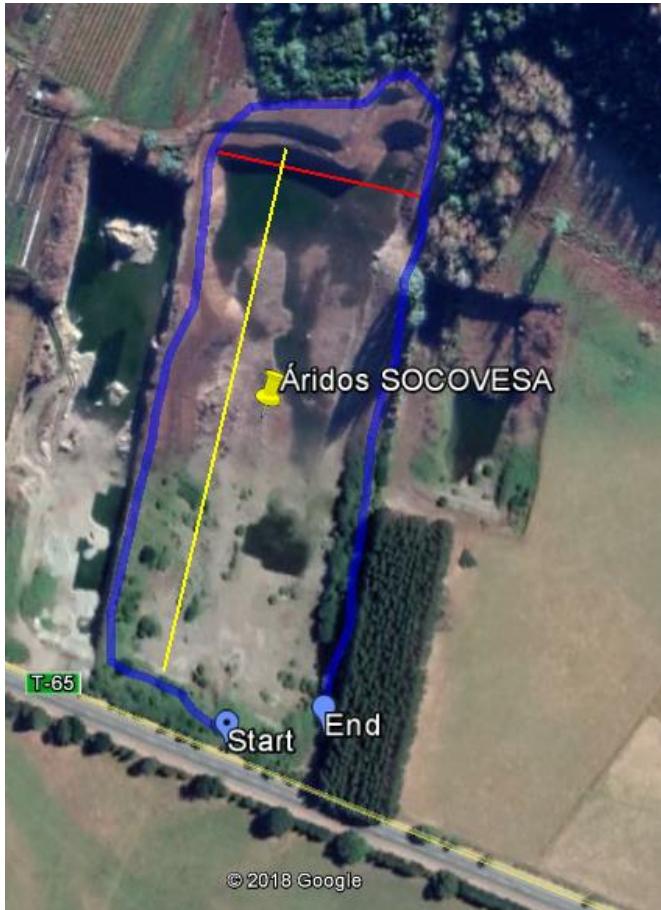
Imagen 2.

Nº Hecho constatado	Materia específica objeto de la fiscalización ambiental.	Exigencia asociada	Resultados/ Hallazgo
1	Suelo	<p>Considerando 5, RCA N°443/2003.</p> <p>“.... Explotación de un predio de 6,0 hectáreas físicas de superficie, en el cual se contempla extraer 800.000 metros cúbicos de áridos en un período de extracción de 8 años.”.</p>	Se realizó recorrido perimetral del pozo (ver imagen 1 de referencia, línea azul). Se verificó en primer término que no existen labores de extracción de áridos ni maquinaria en el predio. No hay actividad operacional, las faenas están concluidas. Se determinó que el área finalmente intervenida correspondió a 3,73 hectáreas. Considerando el escenario más conservador de extracción, esto es 8 metros de profundidad (la profundidad de extracción de acuerdo a lo observado varió entre los 6 y 8 metros), el proyecto realizó una explotación total de 298.400 m ³ .

Descripción del medio de prueba: Imagen de elaboración propia, obtenida de Google Earth, a través de la cual se describe el largo y ancho del polígono intervenido (líneas amarilla y roja, respectivamente, Imagen 2a). En la imagen 2b), se puede apreciar vértices más específicos del polígono de extracción (escenario conservador), donde se calculó un máximo de material de 298.400 m³.

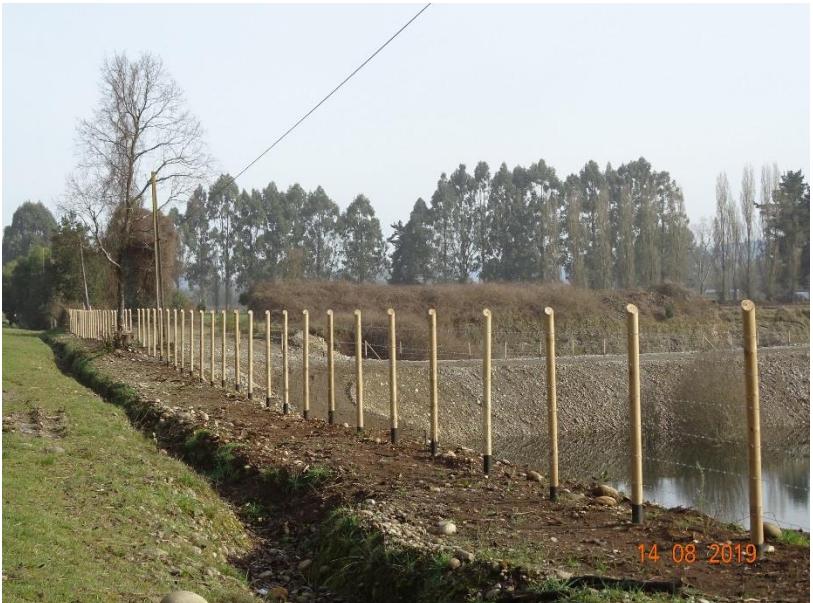
2	Suelo	<p>Considerando 5.2.1, RCA N°443/2003.</p> <p>Etapa de implementación. “El proyecto contempla en su etapa de implementación la construcción de cercos perimetrales a la operación, el reforzamiento de los cercos prediales, la instalación de portones, instalación de letreros indicativos de la actividad...”.</p>	El predio se encuentra cerrado en todo su perímetro, con polines y 06 filas de alambre púas, además de señalética que indica prohibición de ingreso, de caza, y alerta de excavación profunda. Se aprecia portón en acceso en buen estado.
4	Suelo	<p>Considerando 5.4. RCA N°443/2003.</p> <p>Etapa de Abandono. “...El proyecto tiene una vida útil de 8 años, momento en el cual la barrera vegetal estará ya instalada, el titular ha definido dejar un talud de una relación 1:3, ocupando para esto material que ha quedado del escarpe del terreno, otros materiales téreos y pétreos de la planta chancadora y de otros terrenos donde la empresa realiza obras de construcción de casas.</p>	<p>Se constató el desarrollo de taludes en todo el contorno del área de extracción, en razón 1:3 (H:V). El perímetro recorrido alcanzó una extensión de 875 metros lineales. El largo del área intervenida se determinó en 285 metros y un ancho de 110 metros aproximadamente.</p> <p>Las zonas de resguardo se encuentran totalmente niveladas con material de escarpe que fue previamente acumulado dentro del mismo polígono. Es posible constatar prendimiento de vegetación a partir de este procedimiento.</p>

Fotografía 1. Descripción del medio de prueba: La fotografía 1 muestra parte del cercado perimetral del predio.	Fotografía 2. Descripción del medio de prueba: El predio se encuentra con letrero de prohibición de ingreso, e indicando existencia de excavación profunda.

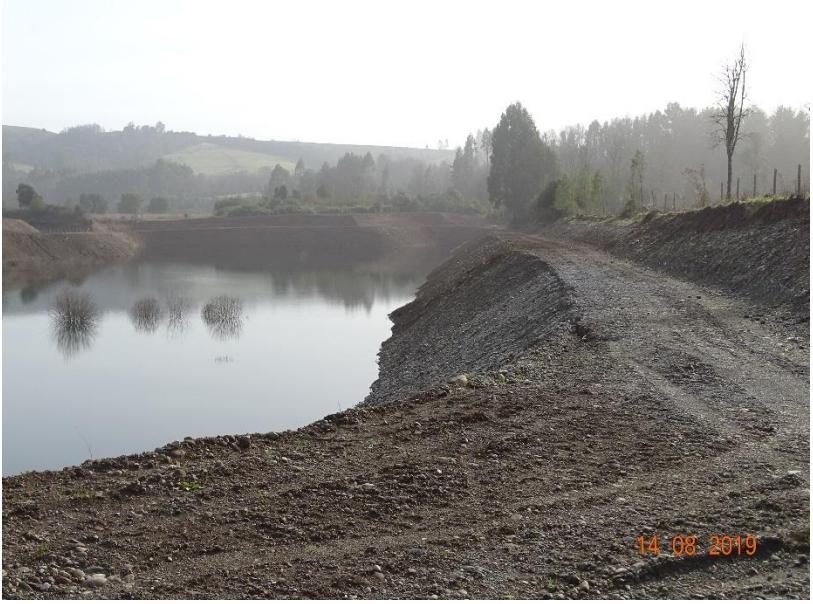
14-08-2019	
Fotografía 3. Descripción del medio de prueba: Vista desde sur a norte, vértice derecho, donde se aprecia trabajo de taludes, minimizando cortes verticales del proceso extractivo.	Fecha: 14-08-2019	Fotografía 4. Descripción del medio de prueba: Vista desde oriente a poniente, muestra trabajos de taludes.	Fecha: 14-08-2019

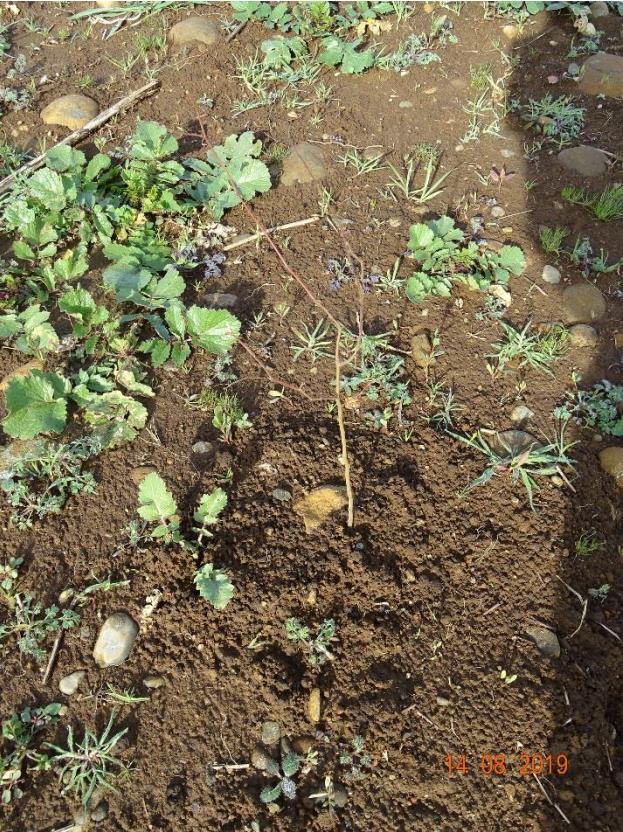
5	Arborización perimetral	<p>Considerando 7. RCA N° 443/2003.</p> <p>Compromisos Voluntarios. El titular ha asumido como compromiso voluntario dentro de la etapa de</p>	Se pudo verificar la ejecución de arborización perimetral con plantas de robles de procedencia de viveros, la arborización incluyó dos y tres hileras aprovechando las líneas de quiebre de los taludes y superficie más amplias

<p>14-08-2019</p>	
Fotografía 5.	Fecha: 14-08-2019	Fotografía 6.	Fecha: 14-08-2019
<p>Descripción del medio de prueba: La fotografía 5 muestra una de los ejemplares de roble, que forma parte de la plantación en el contorno del predio.</p>		<p>Descripción del medio de prueba: Vista de sur a norte, en el sector poniente, donde se aprecia prendimiento de vegetación a partir del trabajo de nivelación del terreno con material de escarpe.</p>
