INFORME TÉCNICO DE FISCALIZACIÓN AMBIENTAL

Proyecto no iniciado

PROSPECCION MINERA CHALLACOLLO SUR DE MINERA BOREAL - POZO ALMONTE

DFZ-2019-1262-I-RCA

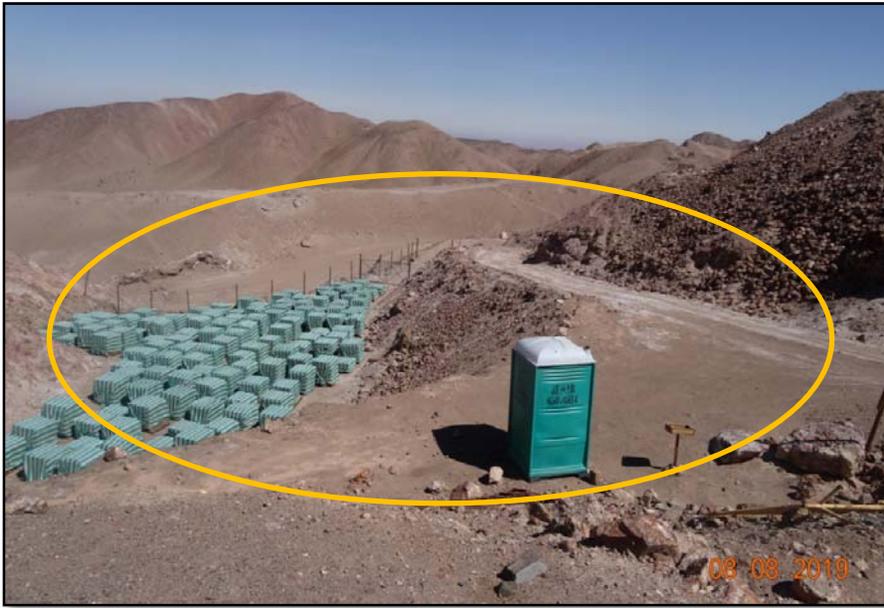
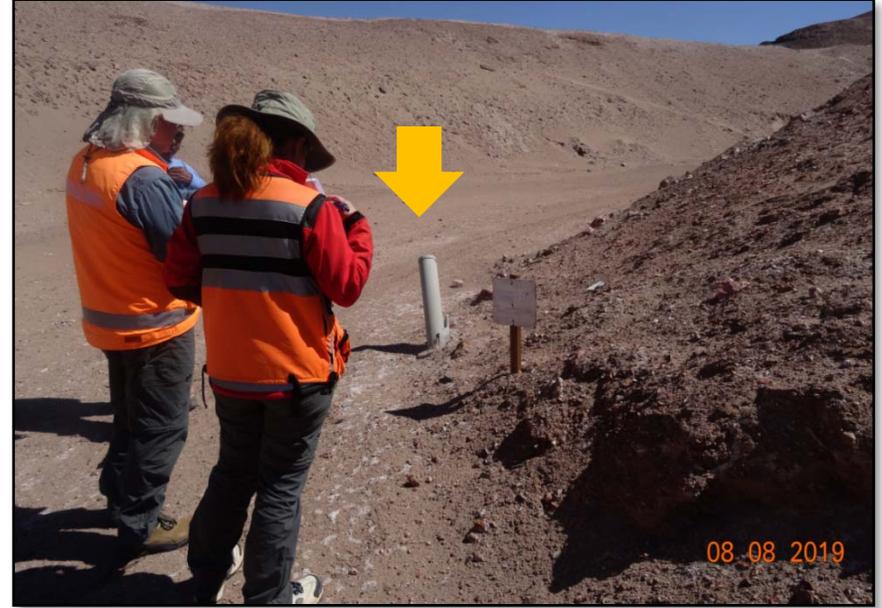
Fotografía 1.	Fecha: 08-08-2019		Fotografía 2.	Fecha: 08-08-2019	
Coordenadas UTM DATUM WGS84 HUSO 19 S	Norte: 7.682.600	Este: 464.190	Coordenadas UTM DATUM WGS84 HUSO 19 S	Norte: 7.685.142	Este: 465.077
Descripción del medio de prueba: Área de antiguos sondajes ejecutados por la empresa, previo a la RCA N°101/2018.			Descripción del medio de prueba: Sondaje DCH-01 ubicado en el área de antiguos sondajes de Minera Mandalay Challacollo.

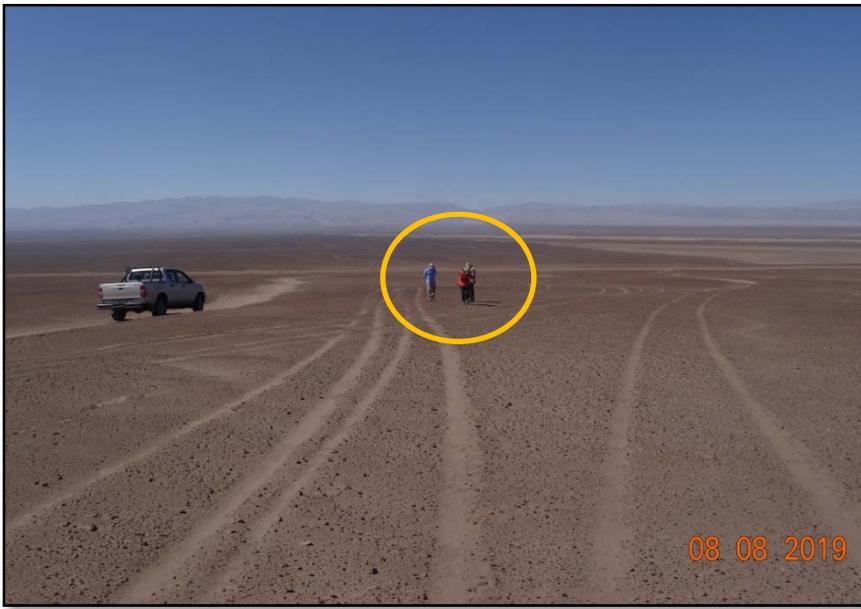
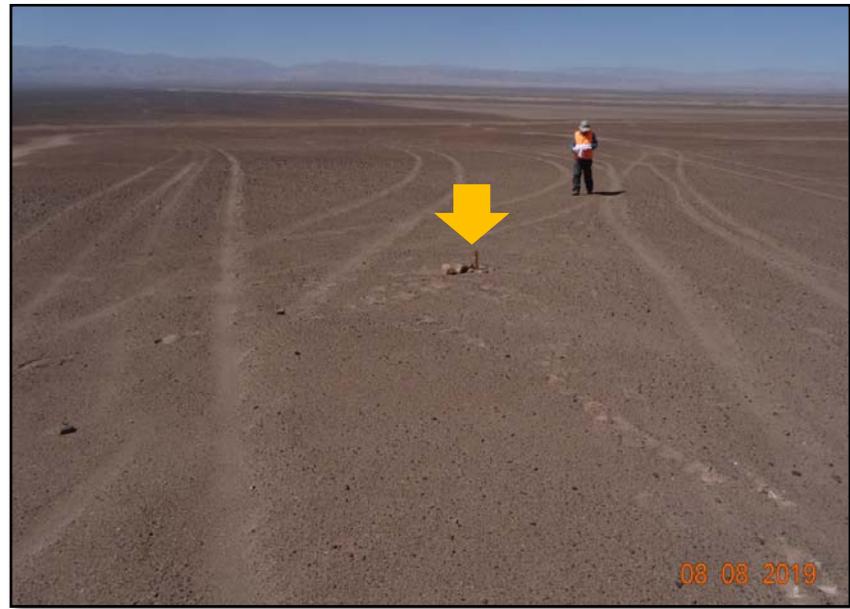
N° Hecho constatado	Materia específica objeto de la fiscalización ambiental	Exigencia asociada	Resultados/ Hallazgo
1	Manejo de prospección minera (aire reverso / diamantina)	<p><u>RCA N°101/2018, Considerando 4.1, en relación con “Hito de inicio de etapa de construcción”</u></p> <p><i>La acción que dará cuenta del inicio de ejecución del Proyecto, de modo sistemático y permanente, será el hito que marcará el inicio de la fase de construcción del proyecto y que corresponde a la movilización de personal, maquinarias para las obras de habilitación de plataformas de sondajes y caminos de accesos a las mismas.</i></p>	<p>Estación N°1: Coordenadas UTM WGS 84, Huso 19 S, 7.685.142 N; 465.077 E. Se recorrió el área de antiguos pozos de Minera Challacollo (Fotografía 1), donde se constató sondajes en estado terminado (sellados), correspondientes a la ejecución de campañas de los años 2014 y 2016. Sondajes visitados: DCH-03 profundidad 175 metros, DCH-01 profundidad 200 metros, CHAL-10 profundidad desconocida (Fotografía 2).</p> <p>Estación N°2: Coordenadas UTM WGS 84, Huso 19 S, 7.685.142 N; 465.077 E. Se recorrió el camino principal pre-existente, donde se constató inexistencia de labores de perfilamiento de caminos, que permitiesen el acceso a la plataforma del Sondaje DHH-9, la cual no estaba construida al momento de la inspección (Fotografía 3).</p> <p>Estación N°3: Coordenadas UTM WGS 84, Huso 19 S, 7.685.057 N; 464.863 E. Se constató en este punto la inexistencia de labores de movimiento de tierra y/o labores de habilitación de la plataforma proyectada en este punto. Según lo mencionado por el Sr. Carlos López, Asistente de Geología, a la fecha no se habían ejecutado labores de prospección minera, con ello es posible indicar que no se ha dado inicio a la etapa de construcción (Fotografía 4).</p> <p>Estación N°4: Coordenadas UTM WGS 84, Huso 19 S, 7.684.418 N; 464.142 E. En este sector se recorrió el lugar constatando una estaca de madera. Según lo señalado por el Sr. López, la estaca de madera correspondía a la señalización de pruebas geofísicas ejecutadas con anterioridad. En dicho lugar se constató la inexistencia de labores de sondaje, casing, maquinaria, tuberías u otros elementos propios de los trabajos de perforación (Fotografía 4).</p> <p>Estación N°5: Coordenadas UTM WGS 84, Huso 19 S, 7.682.600 N; 464.190 E. Se recorrió el camino principal pre-existente, donde se constató la inexistencia de labores de perfilamiento de caminos, que permitiesen el acceso a la plataforma del Sondaje DHH-65 (Fotografía 5).</p>

Fotografía 3.	Fecha: 08-08-2019		Fotografía 4.	Fecha: 08-08-2019	
Coordenadas UTM DATUM WGS84 HUSO 19 S	Norte: 7.685.057	Este: 464.863	Coordenadas UTM DATUM WGS84 HUSO 19 S	Norte: 7.685.057	Este: 464.863
Descripción del medio de prueba: Área de emplazamiento del camino de acceso al sondaje DHH-09. En el lugar se constató la inexistencia de labores de construcción de caminos que permitiesen el acceso a la plataforma de sondaje DHH-9.			Descripción del medio de prueba: Área de emplazamiento de la plataforma de sondaje DHH-9 sin actividad constructiva. La flecha amarilla señala una estaca correspondiente a la prueba geofísica ejecutada en el lugar.

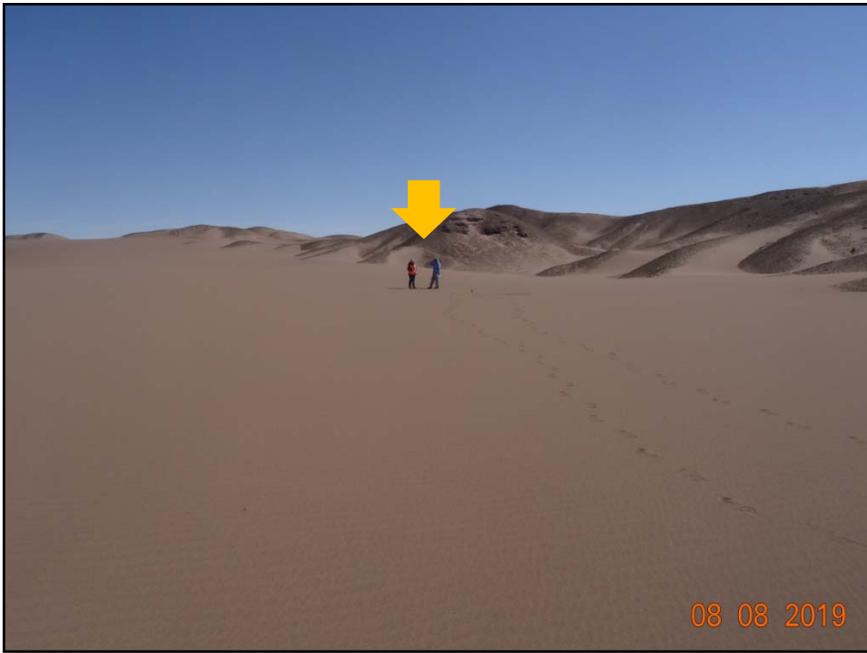
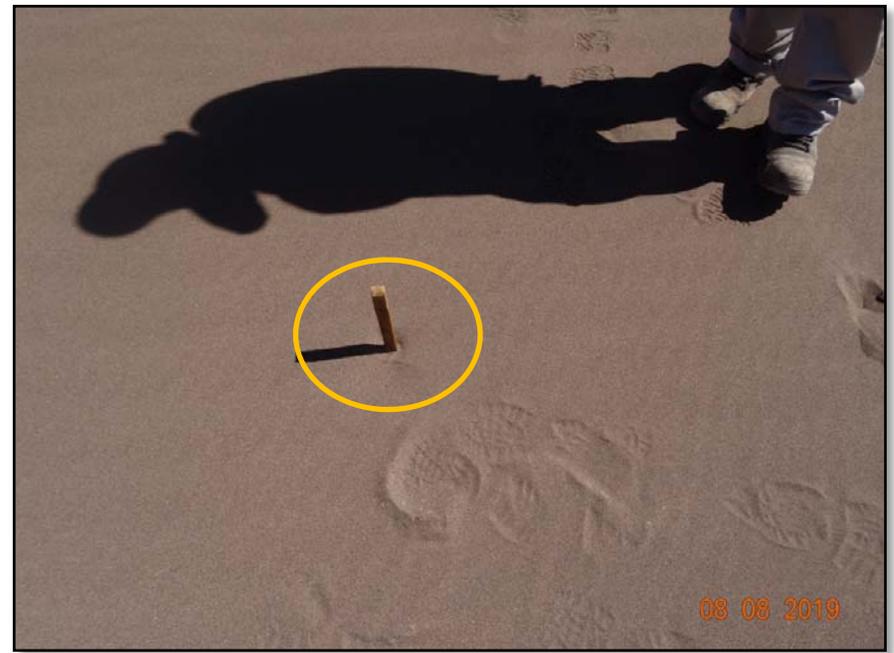
N° Hecho constatado	Materia específica objeto de la fiscalización ambiental	Exigencia asociada	Resultados/ Hallazgo
			<p>Estación N°6: Coordenadas UTM WGS 84, Huso 19 S, 7.684.418 N; 464.142 E. Continuando con el recorrido se constató en este punto la inexistencia de labores de movimiento de tierra y/o labores de habilitación de la plataforma proyectada en este punto. Según lo mencionado por el Sr. Carlos López, Asistente de Geología, a la fecha de inspección no se habían ejecutado labores de prospección minera, con ello es posible indicar que no se ha dado inicio a la etapa de construcción (Fotografía 5).</p> <p>Estación N°7: Coordenadas UTM WGS 84, Huso 19 S, 7.684.418 N; 464.142 E. En este sector se recorrió el lugar constatando una estaca de madera. Según lo señalado por el Sr. López correspondía a la señalización de pruebas geofísicas ejecutadas con anterioridad. En dicho lugar se constató la inexistencia de labores de sondaje, casing, maquinaria, tuberías u otros elementos propios de los trabajos de perforación (Fotografía 6).</p> <p>Análisis de Gabinete Superintendencia del Medio Ambiente De acuerdo a la revisión de los antecedentes provistos por el Titular mediante Carta GER-MMC/0005-19 de fecha 13 de agosto de 2019 (Anexo 2), ingresada dentro de plazo con fecha 13 de agosto de 2019 a la Oficina Región Metropolitana de la SMA, esta Superintendencia verificó lo siguiente:</p> <ul style="list-style-type: none"> • Minera Mandalay Challacollo Ltda., se encuentra en proceso de venta de la RCA N°101/2018. • Durante la inspección ambiental de fecha 08 de agosto de 2019 al proyecto “Prospección Minera Proyecto Challacollo” se constató la no ejecución de labores correspondientes a: nivelación, escarpes, zanjas, acumulación de material removido o algún tipo de estructura asociada a instalaciones de faenas, ni personal de la empresa. <p>Dado lo anterior, es posible concluir que el proyecto “Prospección Minera Proyecto Challacollo” no ha dado inicio a la etapa de construcción, dispuesta en la RCA N°101/2018.</p>

Fotografía 5.	Fecha: 08-08-2019		Fotografía 6.	Fecha: 08-08-2019	
Coordenadas UTM DATUM WGS84 HUSO 19 S	Norte: 7.684.418	Este: 464.142	Coordenadas UTM DATUM WGS84 HUSO 19 S	Norte: 7.684.418	Este: 464.142
Descripción del medio de prueba: La flecha amarilla señala el área de emplazamiento del camino de acceso al sondaje DHH-65. En el lugar se constató la inexistencia de labores de construcción de caminos que permitiesen el acceso a la plataforma de sondaje DHH-65.			Descripción del medio de prueba: Área de emplazamiento de la plataforma de sondaje DHH-65 sin actividad constructiva. Además, se observó una estaca correspondiente al emplazamiento de la prueba geofísica ejecutada en el lugar.
