INFORME DE FISCALIZACIÓN AMBIENTAL

INSPECCIÓN AMBIENTAL

HIDRO SAN PEDRO

DFZ-2019-1919-XIV-RCA-IA

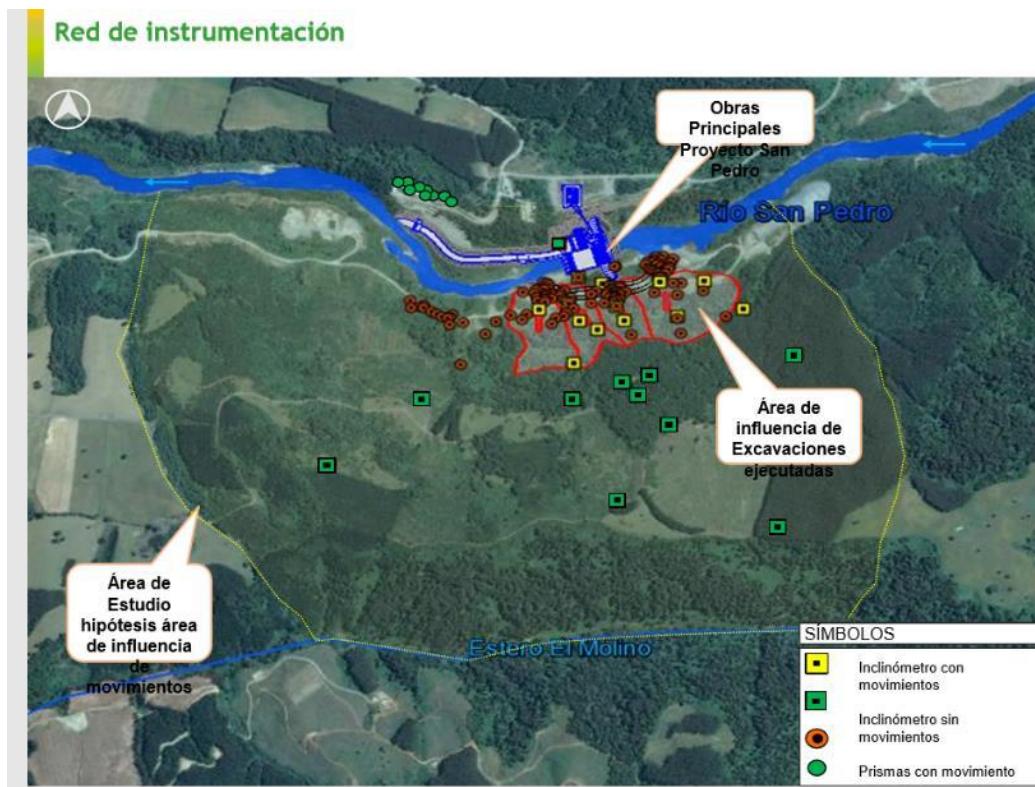
Figura 5: Red de instrumentación superficial y subterránea (Fuente: EIA 2018).

El informe señala “Los prismas de Ribera Norte (verde) no presentaron registro de movimientos, al igual que las mediciones inclinométricas en el sector de la presa. Los prismas de Ribera Sur (rojo) evidenciaron movimiento superficial en los taludes, identificando una zona de taludes del camino de acceso que presenta erosión y socavación por pérdida de vegetación y lluvias intensas; y otra zona, correspondiente a los taludes excavados para los Portales de Entrada y Salida de los túneles de desvío, y Pique de compuertas del Desagüe de Fondo. Los inclinómetros instalados en Ribera Sur evidencian ausencia de movimiento (cuadrados verdes) en los sectores alejados al área de influencia de las excavaciones ejecutadas, y registran movimiento subsuperficial en los sectores próximos a las excavaciones de taludes excavados para los Portales de Entrada y Salida de los túneles de desvío y Pique de compuertas del Desagüe de Fondo (cuadrados amarillos)”.

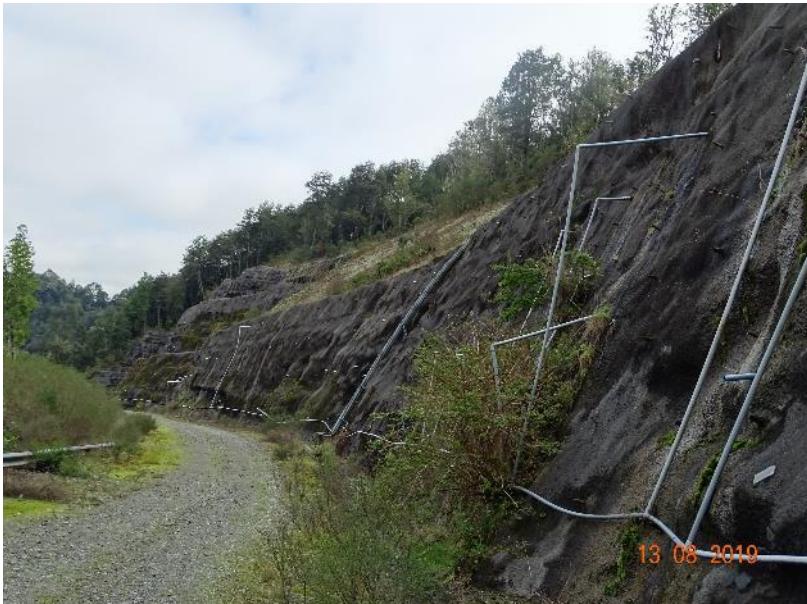
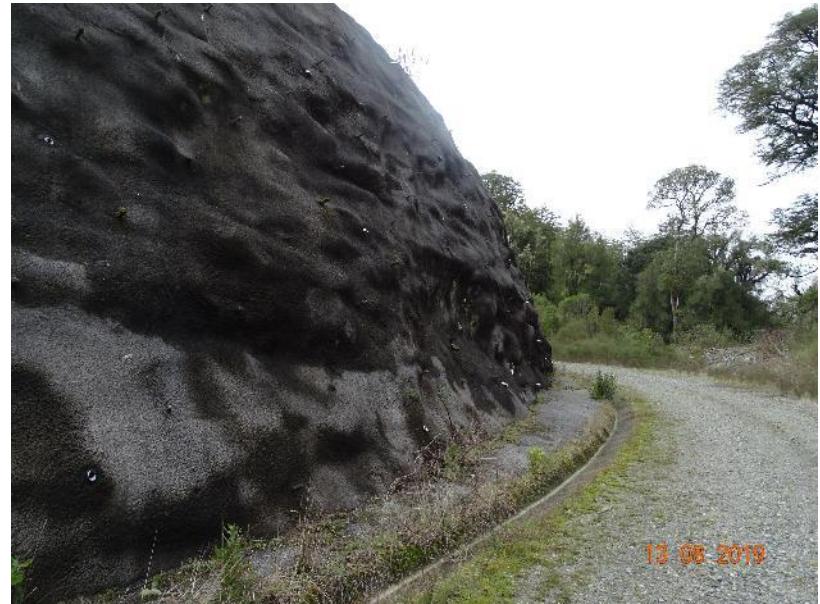
- Control Talud Ribera Norte: Se aprecia en las coordenadas UTM, H18, 5596150 N; 707214 E; taludes en buen estado de conservación, ductos de evacuación de aguas lluvias y drenajes funcionando con normalidad.

Fotografía 1.	Fecha: 13.08.2019	Fotografía 2.	Fecha : 13.08.2019
Coordenadas DATUM WGS84 HUSO 18	Coordenada Norte: 5.596.188	Coordenada Este: 706.802	Coordenadas DATUM WGS84 HUSO 18
Descripción medio de prueba: Control de taludes en ribera norte. Se observa aplicación de shotcrete y tuberías para conducción de afloramiento de aguas subsuperficiales.		Descripción medio de prueba: Vista de talud en ribera norte con aplicación de shotcrete y canal de evacuación de aguas lluvia aledaño al camino.

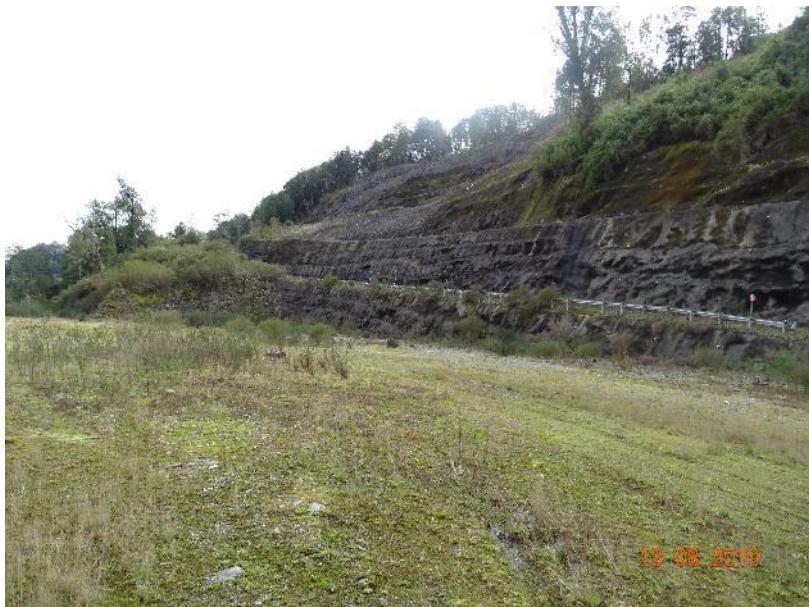
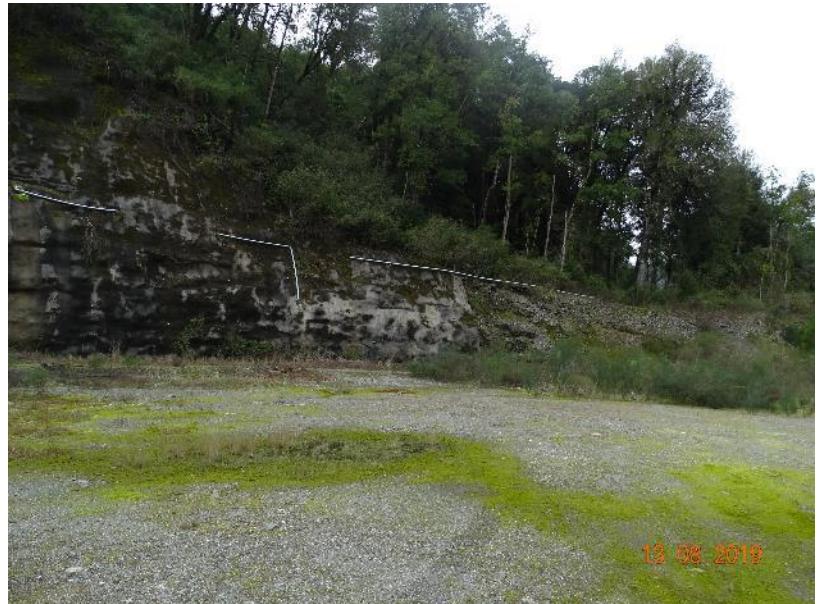
- Sector Plataforma casa de máquinas: Se constatan paredes con shotcrete en buen estado, no se evidencian diferencias con lo verificado en inspecciones anteriores (2014-2015). Actualmente, se evalúa ambientalmente una modificación en la ubicación de la casa de máquinas para elevada a pie de presa, según lo informado por el Sr. Zambrano.

Fotografía 3.	Fecha: 13.08.2019	Fotografía 4.	Fecha : 13.08.2019
Coordenadas DATUM WGS84 HUSO 18	Coordenada Norte: 5.596.136	Coordenada Este: 706.749	Coordenadas DATUM WGS84 HUSO 18
Descripción medio de prueba: Sector plataforma de casa de máquinas. Se observan taludes bien conservados, shotcrete en buen estado.		Descripción medio de prueba: Otra vista del sector plataforma de casa de máquinas, con taludes bien perfilados y conservados.

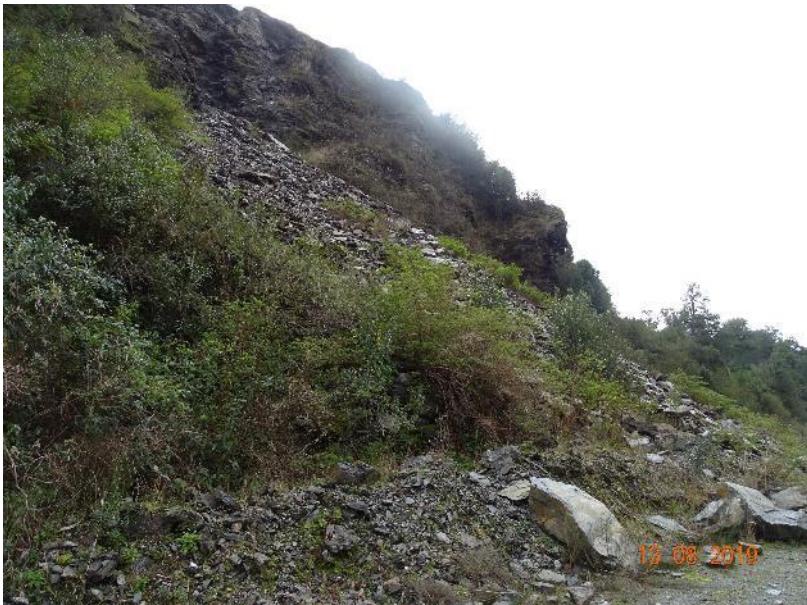
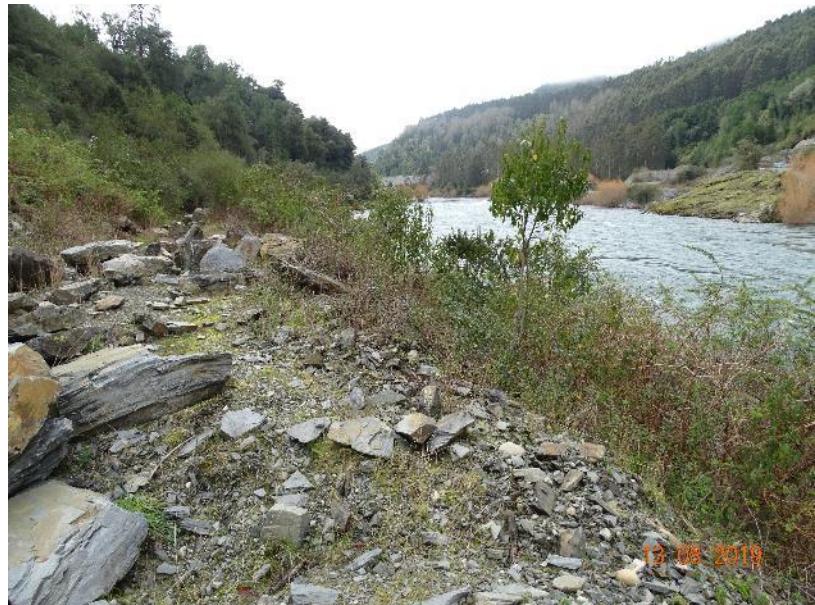
- Sector aguas abajo (30-50 metros) del eje de la presa: Se evidencian desprendimientos de material superficial del talud (rocas). Esta situación, de acuerdo a lo informado por el Sr. Zambrano, se producía en los años 2010-2012. Se trata de una zona acotada de mas de 30 metros de ancho aproximadamente. No se aprecia evidencia de afectación al Río San Pedro, se observa vegetación ribereña sin cortes (arbustos, musgos, líquenes).

Fotografía 5.	Fecha: 13.08.2019	Fotografía 6.	Fecha : 13.08.2019	
Coordenadas DATUM WGS84 HUSO 18	Coordenada Norte: 5.596.150	Coordenada Este: 707.213	Coordenada Norte: 5.596.150	Coordenada Este: 707.213
Descripción medio de prueba: Sector de desprendimiento de roca superficial de antigua data, no afectó ribera ni cauce del río.		Descripción medio de prueba: La fotografía 6 muestra mantención de ribera en buen estado, con predominancia de vegetación arbustiva típica de la zona.

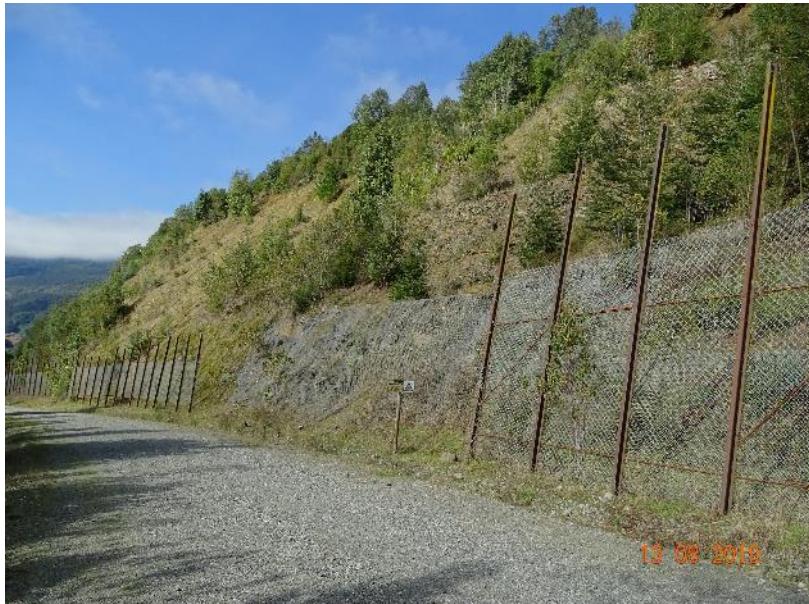
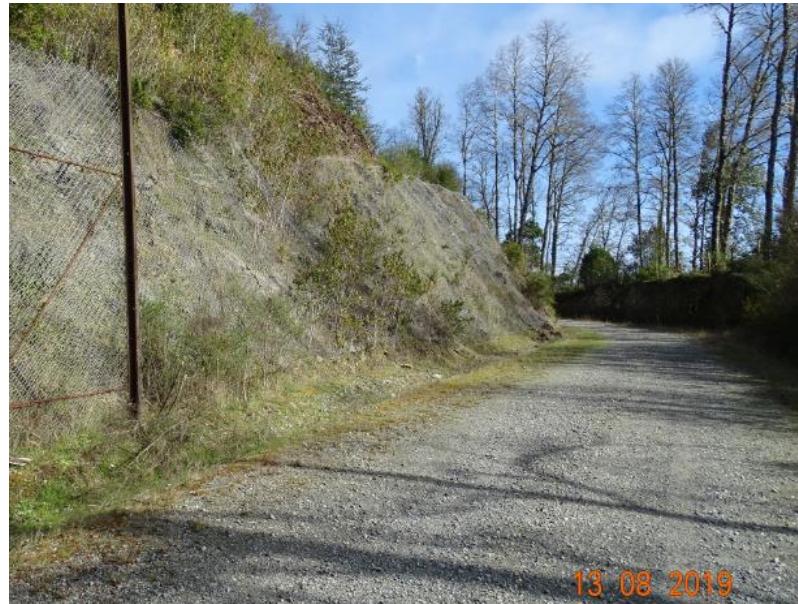
- Control Talud Ribera Sur: Se aprecian sectores con murallas galvanizadas con estructuras de rieles formando protecciones verticales instaladas con antelación a la paralización del proyecto. Se aprecian en buen estado y no se observan desprendimientos o modificaciones en las paredes del Talud. Prendimientos de vegetaciones han ido cubriendo espacios. No se observan grietas en la estructura visibles de los taludes.

Fotografía 7.	Fecha: 13.08.2019	Fotografía 8.	Fecha : 13.08.2019
Coordinadas DATUM WGS84 HUSO 18	Coordenada Norte: 5.596.147	Coordenada Este: 705.804	Coordenada Norte: 5.596.147
Descripción medio de prueba: Vista de mantención de taludes en ribera sur, se utilizaron rieles y malla para eventuales desprendimientos y/o deslizamientos de tierra.		Descripción medio de prueba: Vista de estado de taludes en ribera sur, se aprecian en buen estado de conservación, incluso con vegetación que ha ido creciendo y reforzando la mantención de los mismos.

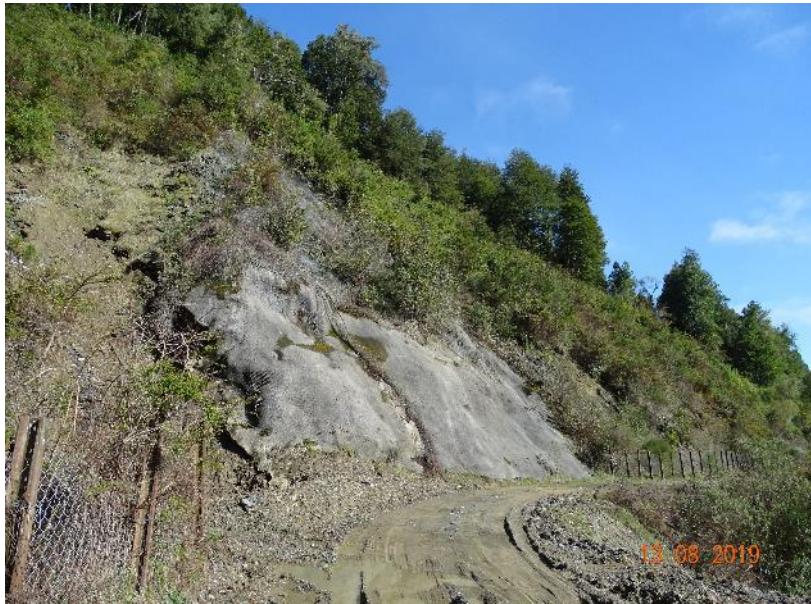
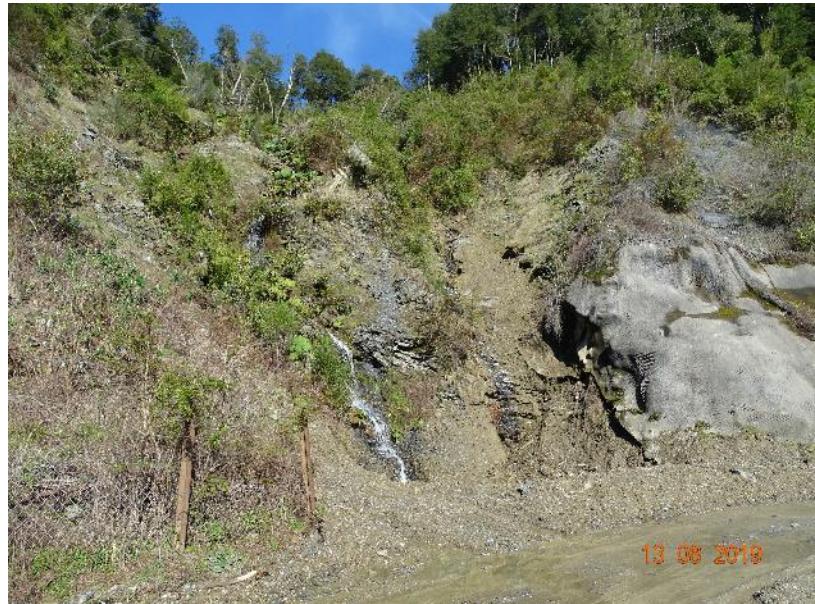
- Obra de arte N° 16: De acuerdo a lo informado por el Sr. Zambrano, en julio de 2019 hubo desprendimiento de tierra superficial y se aprecia material fracturado en un frente de 15 metros de ancho aproximadamente, esto requirió limpieza y traslado de material al botadero B. El resto del frente del talud, en general, se aprecia con bastante vegetación y arbustos, además de numerosas plantas de nalca. El shotcrete de las paredes aledañas al camino se observan en buen estado de conservación.

- Botadero B: Se pudo verificar el material depositado, traído desde la OA N° 16 (aproximadamente 50m3) principalmente tierra. El resto del botadero se encuentra sin modificaciones desde lo observado en 2014-2015.

Fotografía 9.	Fecha: 13.08.2019	Fotografía 10.	Fecha : 13.08.2019
Coordinadas DATUM WGS84 HUSO 18	Coordenada Norte: 5.595.795	Coordenada Este: 706.802	Coordenadas DATUM WGS84 HUSO 18
Descripción medio de prueba: Sector de ubicación de alcantarilla N°16, donde se aprecian trabajos de shotcrete en el talud, y deslizamiento menor de tierra.		Descripción medio de prueba: La fotografía 10, describe el sector de deslizamiento de tierra, en la alcantarilla N°16, material que fue removido y trasladado al botadero habilitado en ribera sur.

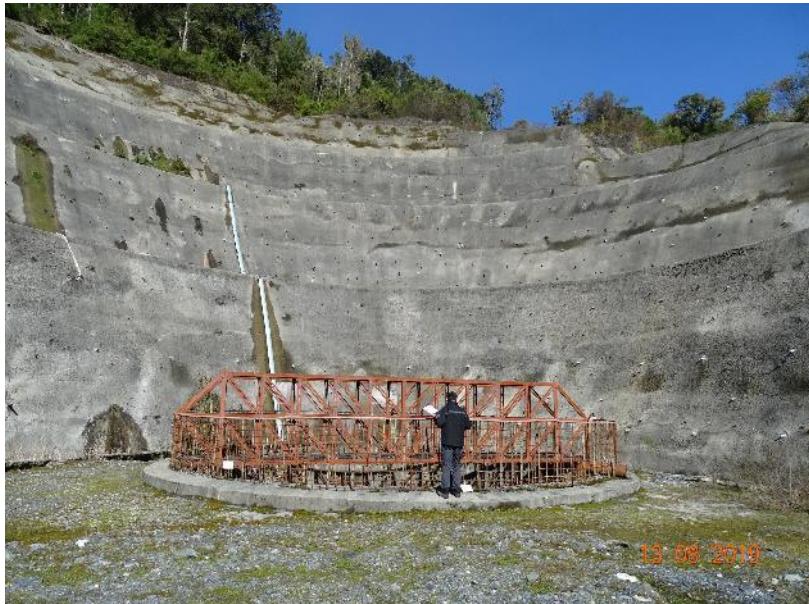
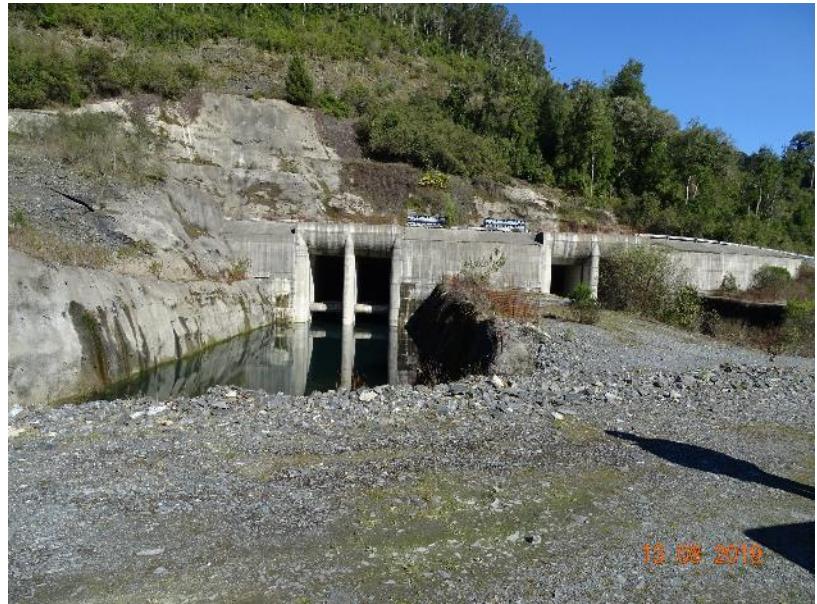
- Desagüe de fondo: Esta estructura se mantiene igual a lo verificado en 201 – 2015. No se aprecian desprendimientos de taludes, shotcrete en buen estado de conservación sin grietas.

Fotografía 11.	Fecha: 13.08.2019	Fotografía 12.	Fecha : 13.08.2019
Coordenadas DATUM WGS84 HUSO 18	Coordenada Norte: 5.595.921	Coordenada Este: 707.269	Coordenadas DATUM WGS84 HUSO 18
Descripción medio de prueba: Desagüe de fondo, se aprecian taludes bien conservados, sin grietas, shotcrete bien mantenido.		Descripción medio de prueba: Vista de túneles de desvío (entrada). Se aprecian taludes en buen estado de conservación y obras de concreto bien mantenidas.

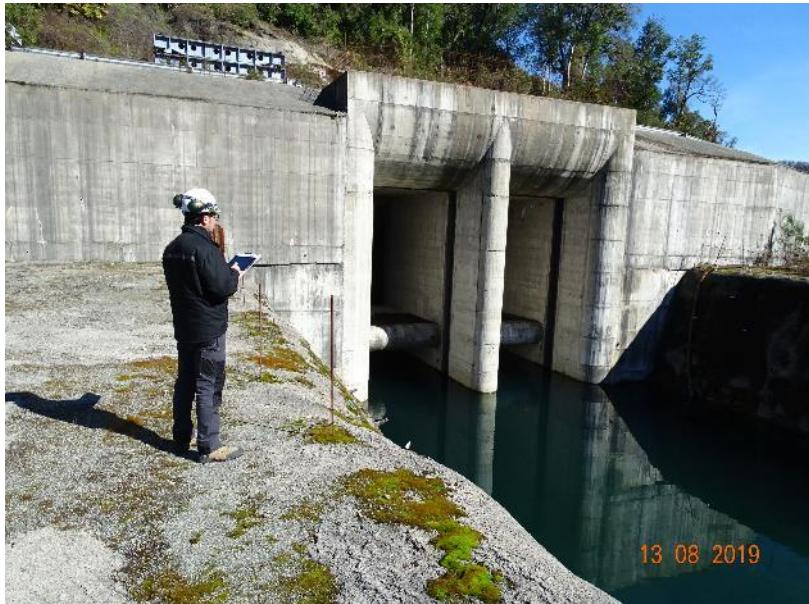
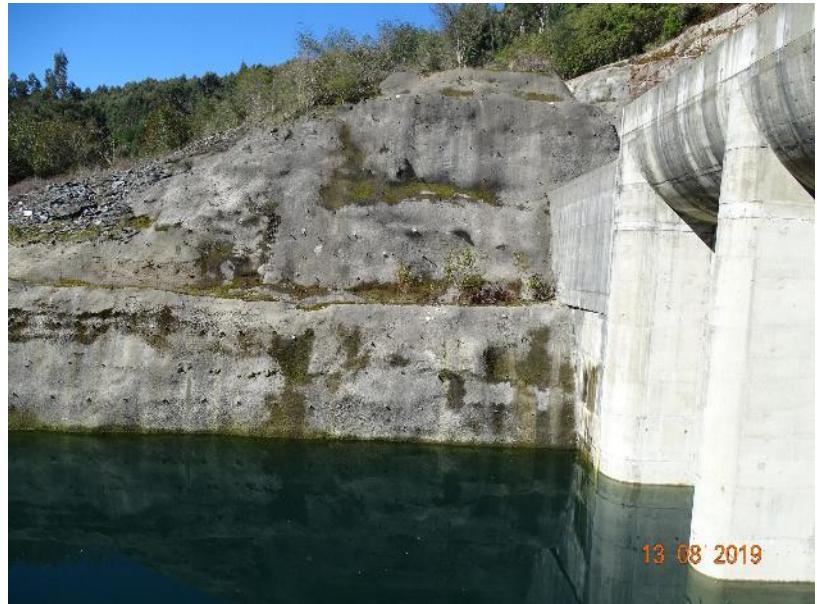
- Túneles de desvío (entrada y salida): Obras sin modificaciones, con agua en su interior por conexión con el río San Pedro, aproximadamente 3 metros; Piscina de decantación (1,2 y 3) en estado de abandono sin mantención, sin embargo, no se observan descargas hacia el río. Lo anterior, se condice con el estado de formalización del proyecto. En el sector de salida se aprecian puntos donde fluye aguas desde el cerro a trenes de ductos instalados en la pared del talud. Shotcrete sin desprendimientos ni grietas, mismas condiciones de inspecciones anteriores (2014-2015).

Fotografía 13.	Fecha: 13.08.2019	Fotografía 14.	Fecha : 13.08.2019
Coordenadas DATUM WGS84 HUSO 18	Coordenada Norte: 5.596.047	Coordenada Este: 707.475	Coordenadas DATUM WGS84 HUSO 18
Descripción medio de prueba: Vista específica de las obras de hormigón armado en el sector de los túneles de desvío (entrada).		Descripción medio de prueba: Vista de una de las paredes con shotcrete en el sector de entrada en túneles de desvío, se observan en buen estado de conservación.

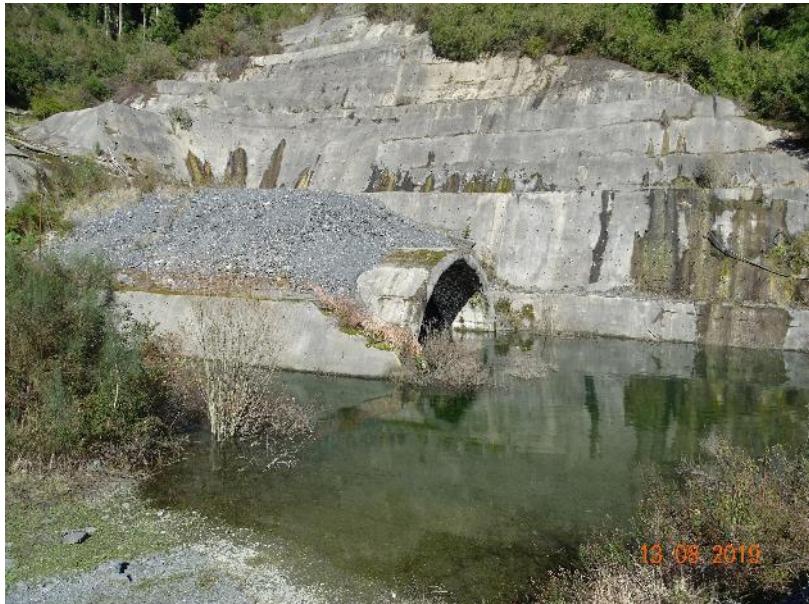
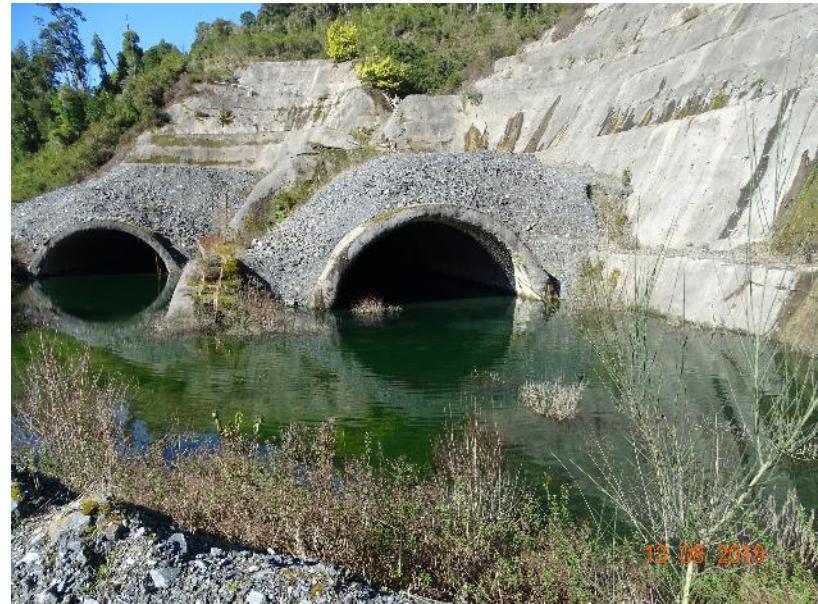
Fotografía 15.	Fecha: 13.08.2019	Fotografía 16.	Fecha : 13.08.2019
Coordinadas DATUM WGS84 HUSO 18	Coordenada Norte: 5.595.934	Coordenada Este: 707.005	Coordinadas DATUM WGS84 HUSO 18
Descripción medio de prueba: Sector de salida túneles de desvío, se aprecia buen estado de conservación de los taludes y shotcrete.		Descripción medio de prueba: Otra vista de la salida de los túneles de desvío, no se aprecian grietas o problemas de mantención en los taludes del sector.
