INFORME TÉCNICO DE FISCALIZACIÓN AMBIENTAL

CULTIVOS MARINOS SAN CRISTOBAL

DFZ-2019-308-III-RCA

AGOSTO, 2019

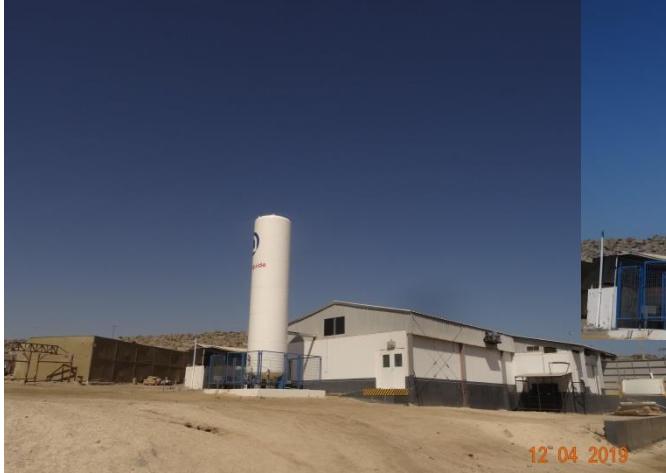
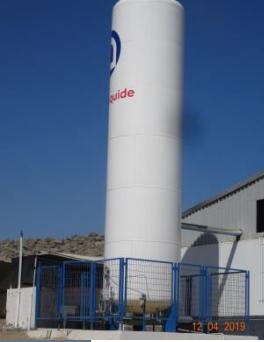
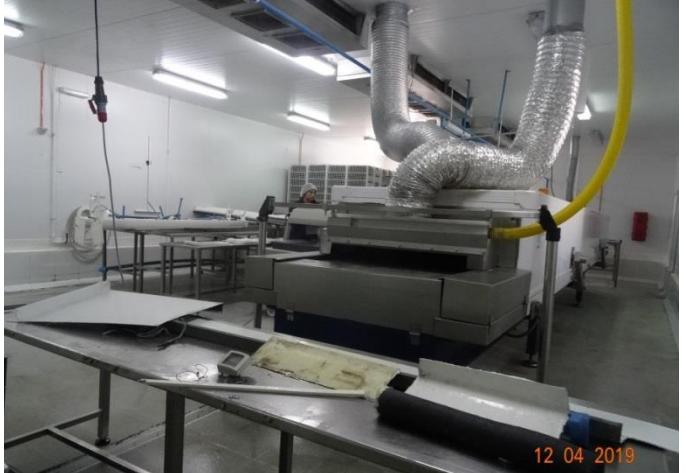
Fotografía 1. Fecha: 12-04-2019 Coordenadas UTM DATUM WGS84 HUSO 19 S Norte: 7.017.088 Este: 321.052 Descripción del medio de prueba: Vista general de la Planta de Procesos. Se observa en su exterior un estanque de nitrógeno líquido (imagen ampliada).		Fotografía 2. Fecha: 12-04-2019 Coordenadas UTM DATUM WGS84 HUSO 19S Norte: 7.017.056 Este: 321.037 Descripción del medio de prueba: Interior de Planta de Procesos, donde se observa una sala de congelado y desconchado, la cual al momento de la inspección se encontraba en mantenimiento.

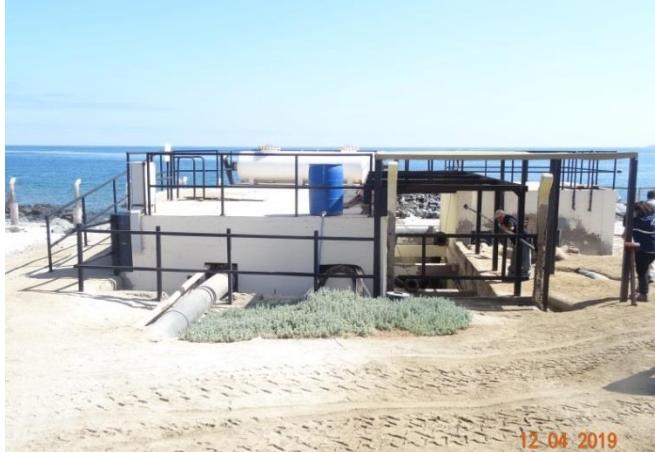
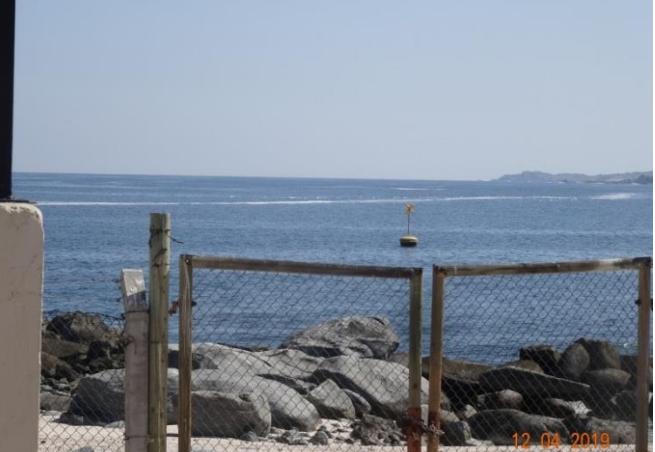
Fotografía 3.	Fecha: 12-04-2019	Fotografía 4.	Fecha: 12-04-2019	
Coordenadas UTM DATUM WGS84 HUSO 19 S	Norte: 7.017.094 Este: 320.914	Coordenadas UTM DATUM WGS84 HUSO 19S Norte: 7.017.108 Este: 320908		
Descripción del medio de prueba: Sala de máquinas (casa de máquinas), la cual se ubica cercana al borde costero.		Descripción del medio de prueba: Boyarín que indica punto de aducción de agua en el mar, desde donde se lleva el agua a un pozo de sala de máquinas para bombear el agua mediante bombas.

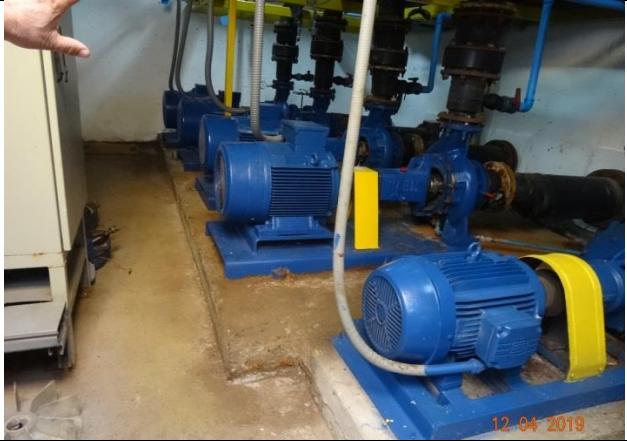
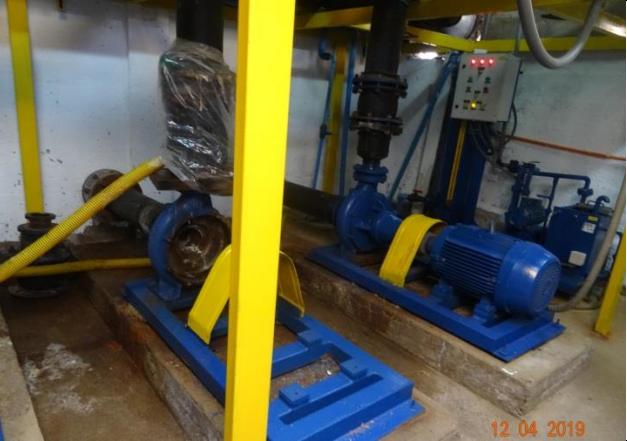
Fotografía 5.	Fecha: 12-04-2019	
Coordenadas UTM DATUM WGS84 HUSO 19 S	Norte: 7.017.110	Este: 320.896
Descripción del medio de prueba:	Área de ubicación de las bombas en sala de máquinas, donde se ubican 8 bombas en total. 4 de las 8 bombas son de mayor tamaño (imagen izquierda).

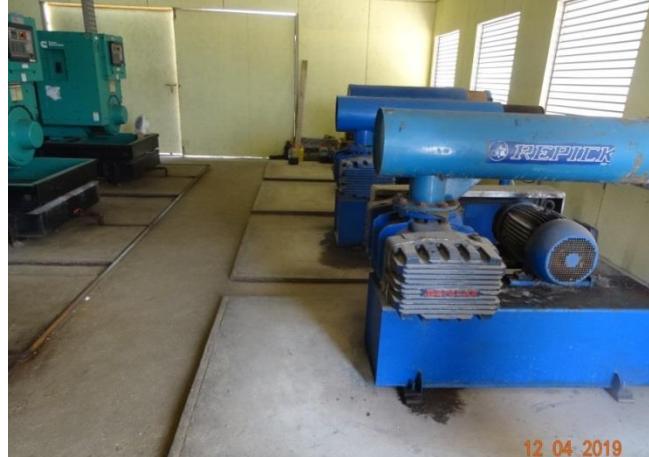
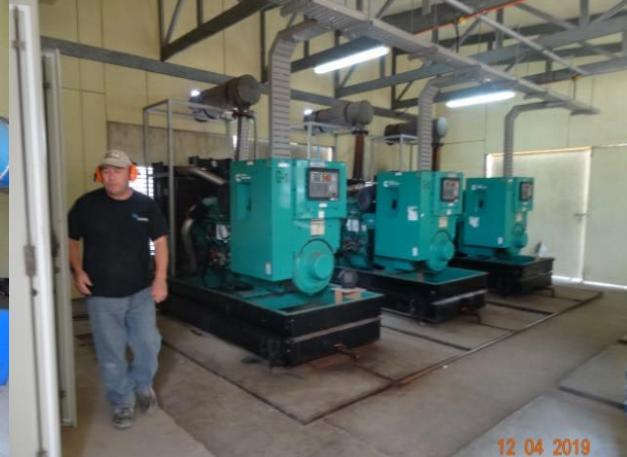
Fotografía 6.	Fecha: 12-04-2019	
Coordenadas UTM DATUM WGS84 HUSO 19 S	Norte: 7.017.004	Este: 320.939
Descripción del medio de prueba:	Sala donde se ubican generadores y 3 blowers que entregan aire a los estanques de juveniles.

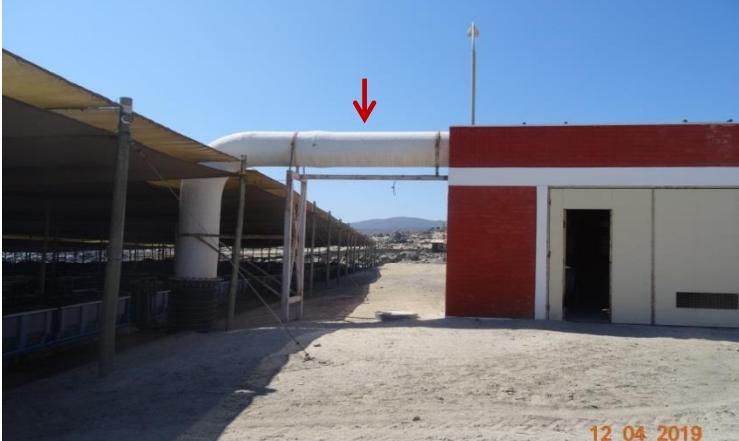
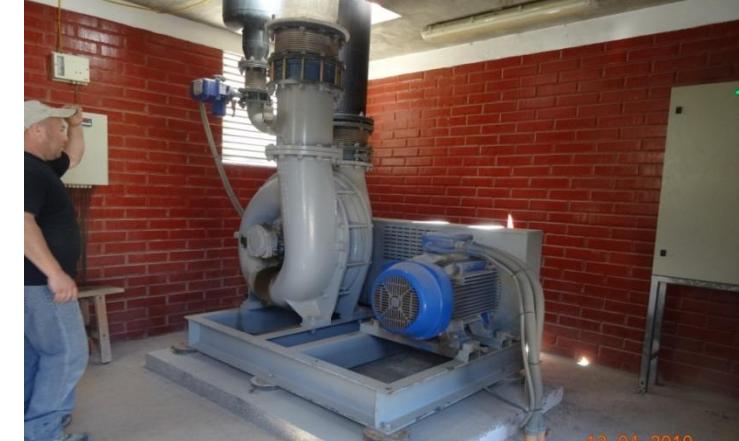
Fotografía 7.	Fecha: 12-04-2019	Fotografía 8.	Fecha: 12-04-2019
Coordenadas UTM DATUM WGS84 HUSO 19 S	Norte: 7.017.109 Este: 321.092	Coordenadas UTM DATUM WGS84 HUSO 19S	Norte: 7.017.111 Este: 321102.
Descripción del medio de prueba: 1 de las 2 salas de blowers de área de ampliación, las que soplan aire a estanques de cultivos. Se observa tubería principal que envía aire a los estanques (flecha roja).		Descripción del medio de prueba: Uno de los tres 3 sopladores que tiene sala de blowers.

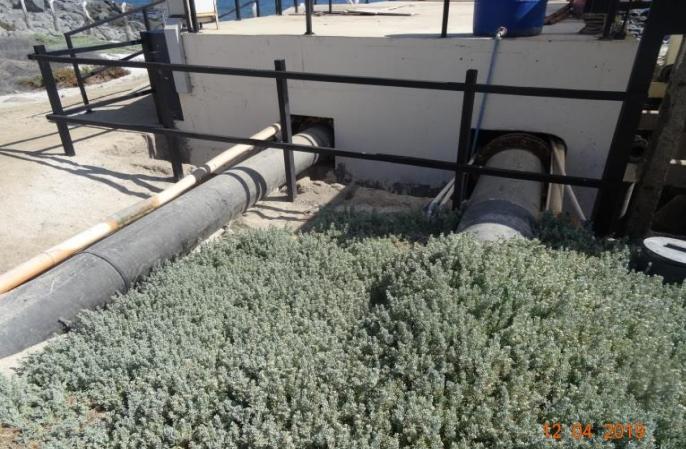
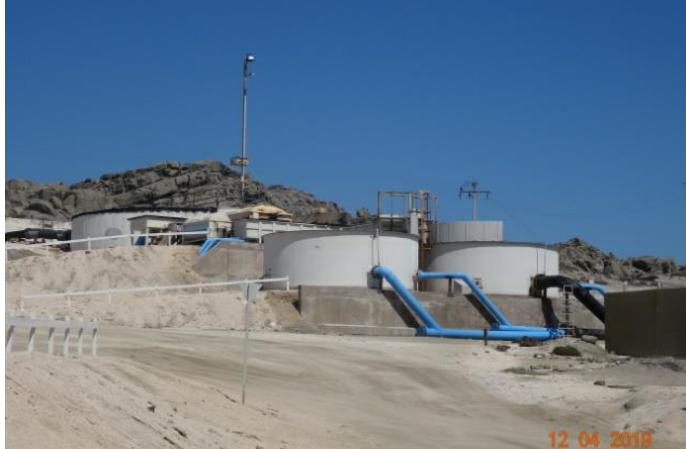
Fotografía 9. Coordinadas UTM DATUM WGS84 HUSO 19 S	Fecha: 12-04-2019 Norte: 7.017.103 Este: 320.909	Fotografía 10. Coordinadas UTM DATUM WGS84 HUSO 19S	Fecha: 12-04-2019 Norte: 7.017.014 Este: 320.977
Descripción del medio de prueba: Tuberías de sistema de distribución de agua desde la sala de máquinas.			Descripción del medio de prueba: Tuberías de sistema de distribución de agua de estanque de acumulación y distribución.

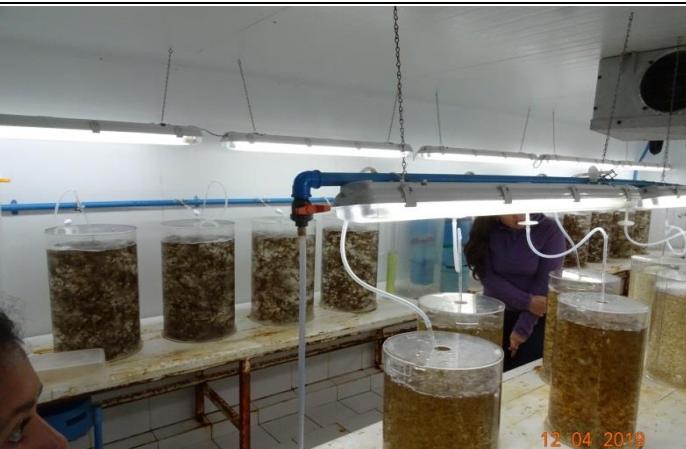
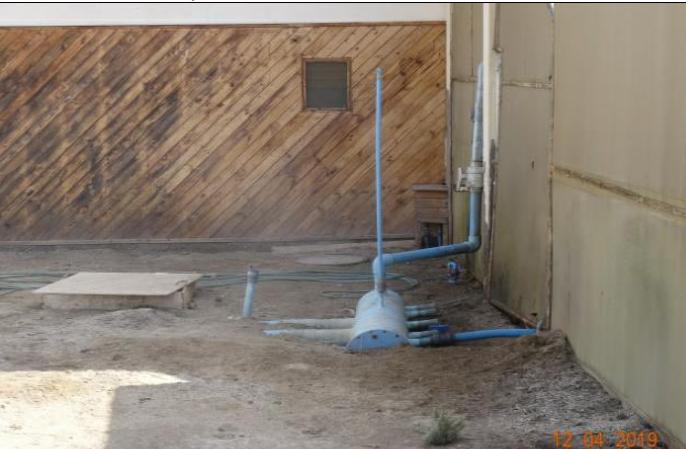
Fotografía 11. Coordinadas UTM DATUM WGS84 HUSO 19 S	Fecha: 12-04-2019 Norte: 7.017.014 Este: 321.028	Fotografía 12. Coordinadas UTM DATUM WGS84 HUSO 19S	Fecha: 12-04-2019 Norte: 7.016.997 Este: 321.023
Descripción del medio de prueba: Tuberías de sistema de distribución de agua al interior de laboratorio.			Descripción del medio de prueba: Tuberías de sistema de distribución de agua al exterior de laboratorio.

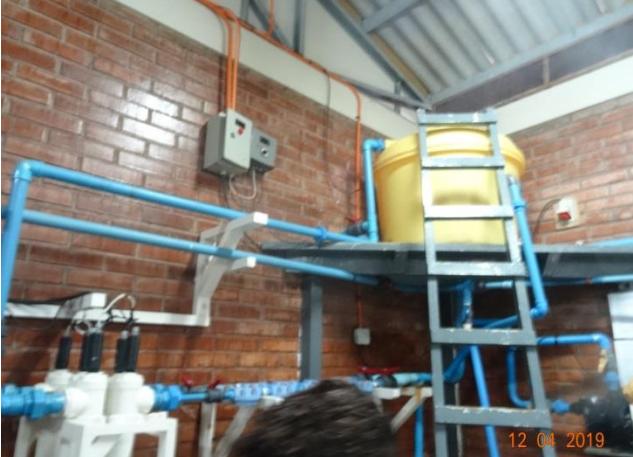
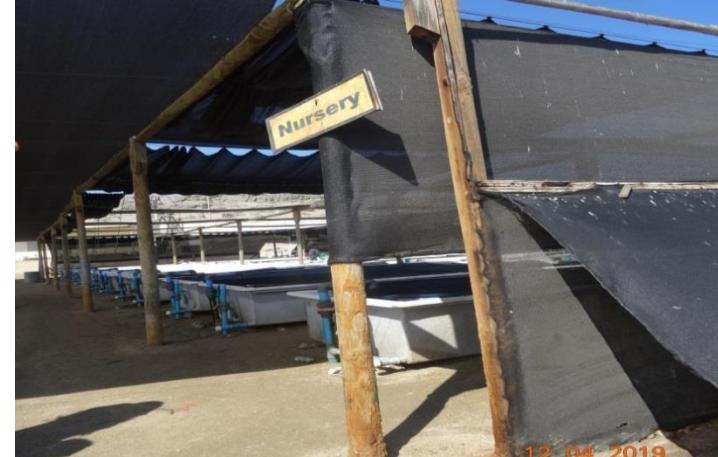
Fotografía 13. Coordinadas UTM DATUM WGS84 HUSO 19 S Descripción del medio de prueba: Tuberías de sistema de distribución de agua en hatchery.	Fecha: 12-04-2019 Norte: 7.017.020 Este: 321.012	Fotografía 14. Coordinadas UTM DATUM WGS84 HUSO 19S Descripción del medio de prueba: Tuberías de sistema de distribución de agua en nursery (de color celeste).	Fecha: 12-04-2019 Norte: 7.017.059 Este: 320.930

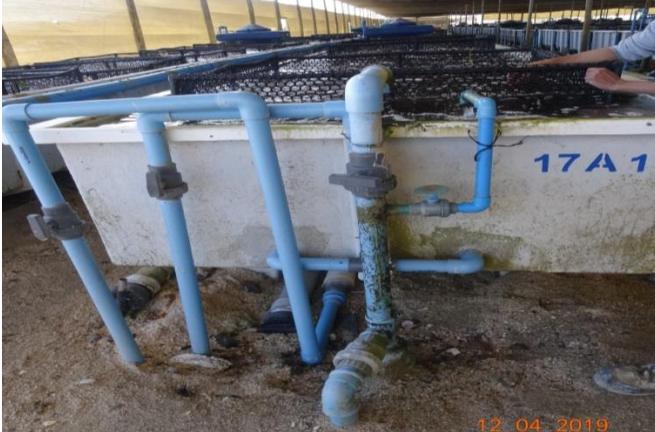
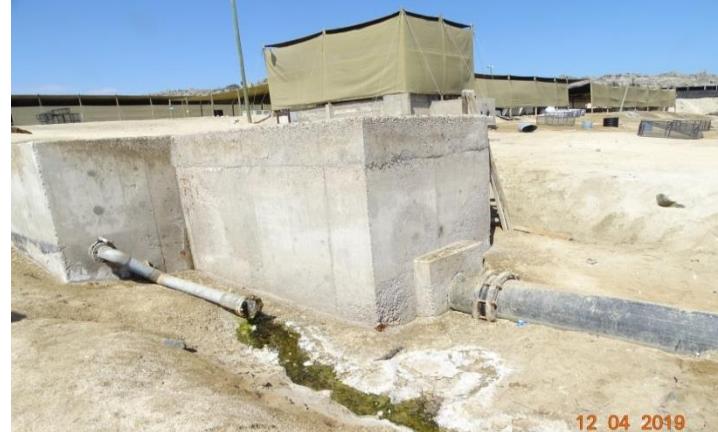
Fotografía 15. Coordinadas UTM DATUM WGS84 HUSO 19 S Descripción del medio de prueba: Tuberías de sistema de distribución de agua en estanques de engorda y mantención de adultos.	Fecha: 12-04-2019 Norte: 7.017.065 Este: 320.944	Fotografía 16. Coordinadas UTM DATUM WGS84 HUSO 19S Descripción del medio de prueba: Tuberías de sistema de distribución de agua en planta de tratamiento de efluentes.	Fecha: 12-04-2019 Norte: 7.017.169 Este: 320.970

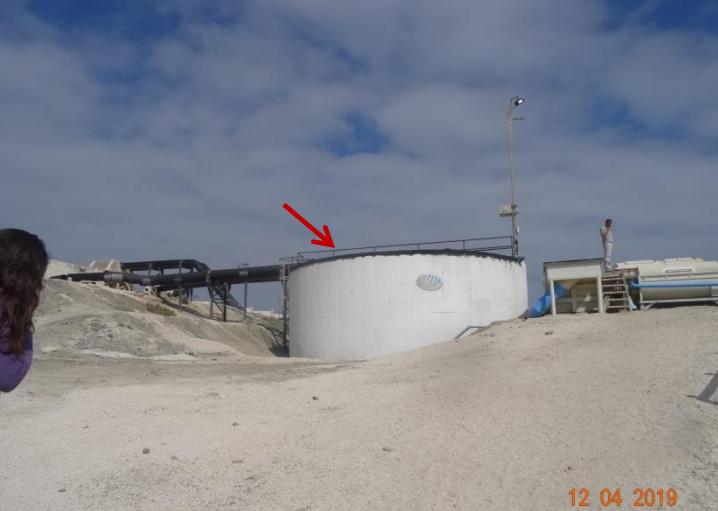
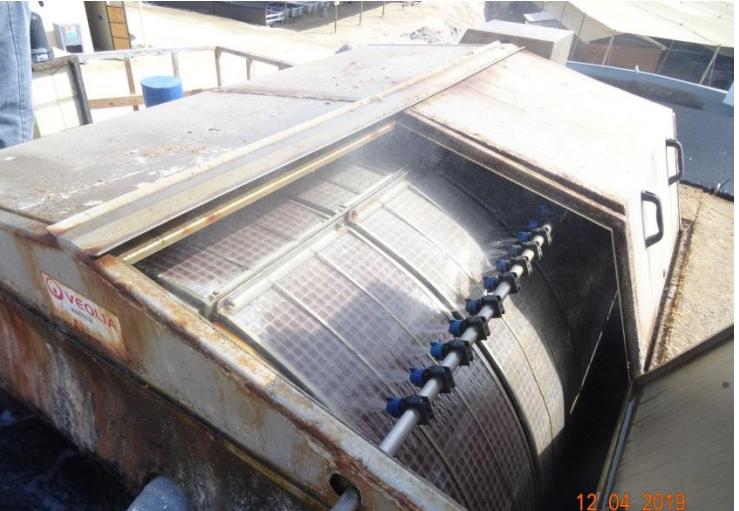
Fotografía 17. Coordenadas UTM DATUM WGS84 HUSO 19 S Descripción del medio de prueba: Estanque distribuidor de aguas (Flecha roja) el cual envía el agua a 3 filtros rotatorios.	Fecha: 12-04-2019 Norte: 7.016.990 Este: 320.991	Fotografía 18. Coordenadas UTM DATUM WGS84 HUSO 19S Descripción del medio de prueba: Uno de los tres filtros rotatorios, los cuales al momento de la inspección fueron puestos en funcionamiento.	Fecha: 12-04-2019 Norte: 7.016.991 Este: 320.965

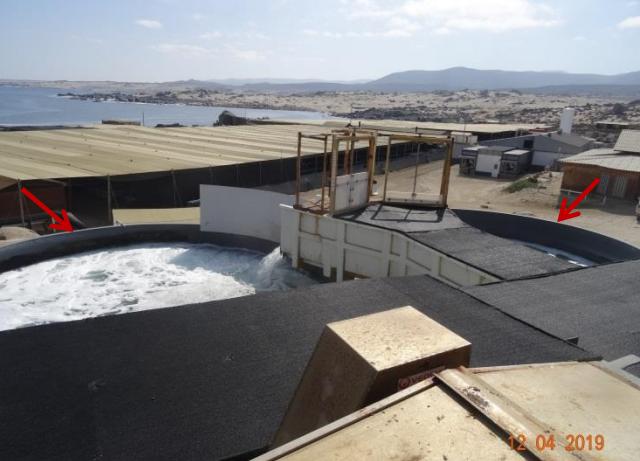
Fotografía 19. Coordenadas UTM DATUM WGS84 HUSO 19 S Descripción del medio de prueba: Vista de los dos estanques acumuladores de agua filtrada.	Fecha: 12-04-2019 Norte: 7.016.990 Este: 320.991

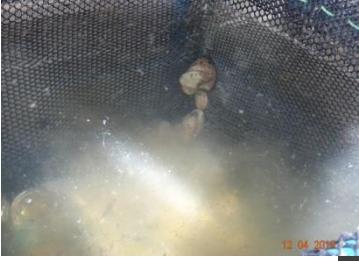
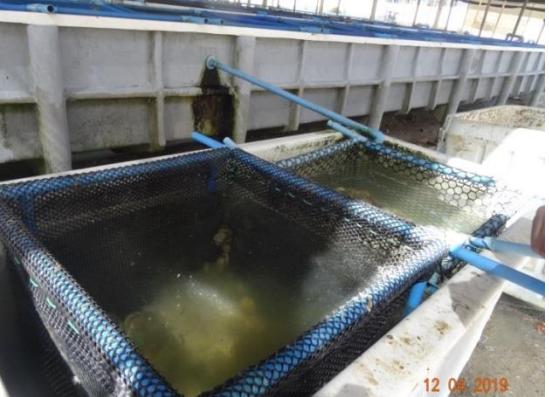
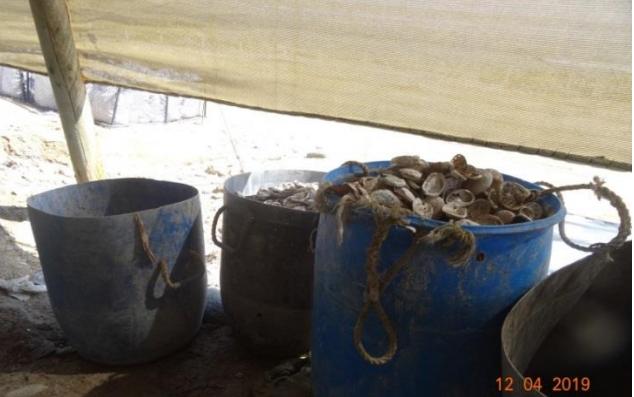
Fotografía 20.	Fecha: 12-04-2019	Fotografía 21.	Fecha: 12-04-2019		
Coordenadas UTM DATUM WGS84 HUSO 19 S	Norte: 7.017.121 Este: 320.952	Coordenadas UTM DATUM WGS84 HUSO 19S	Norte: 7.017.124 Este: 320.956	Descripción del medio de prueba: Estanque con 2 jaulas con individuos en descomposición.	
Descripción del medio de prueba: Tambores plásticos con conchas de individuos muertos.

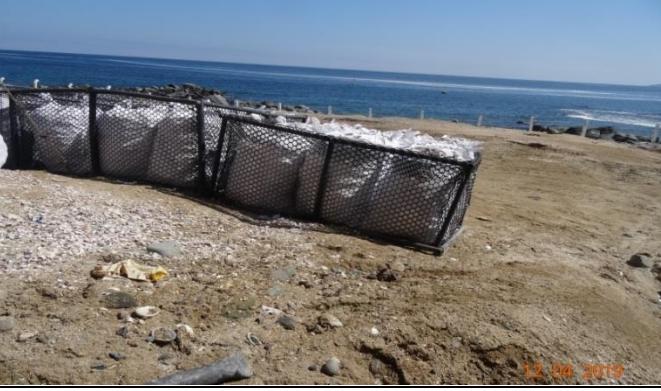
Fotografía 22.	Fecha: 12-04-2019				
Coordenadas UTM DATUM WGS84 HUSO 19 S	Norte: 7.017.121 Este: 320.951	Descripción del medio de prueba: Jaulas con sacos blancos en su interior, donde se guardan las conchas de los individuos muertos para su posterior venta.

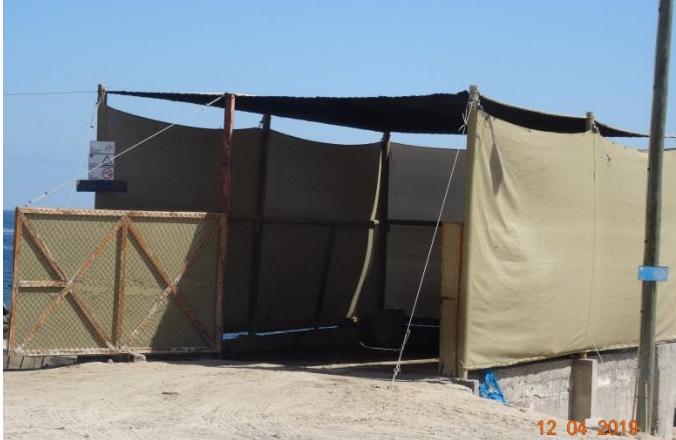
Registros			
Fotografía 23.	Fecha: 12-04-2019	Fotografía 24.	Fecha: 12-04-2019
Coordenadas UTM DATUM WGS84 HUSO 19 S Descripción del medio de prueba: Área de almacenamiento de residuos sólidos industriales y orgánicos, el cual se denomina área de transferencia. Ésta se encuentra con base de hormigón, con rejas en sus paredes y malla raschell en sus paredes y techo.	Norte: 7.017.126 Este: 320.989	Coordenadas UTM DATUM WGS84 HUSO 19S Descripción del medio de prueba: Interior de galpón de almacenamiento de residuos sólidos industriales (área de transferencia) con tambores plásticos vacíos.	Norte: 7.017.137 Este: 320.970
Fotografía 23.

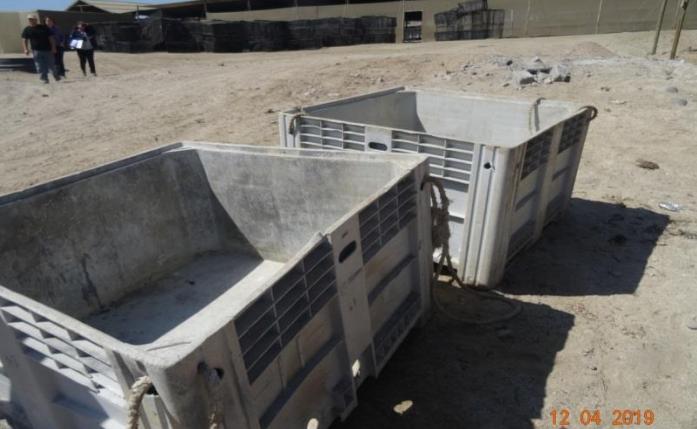
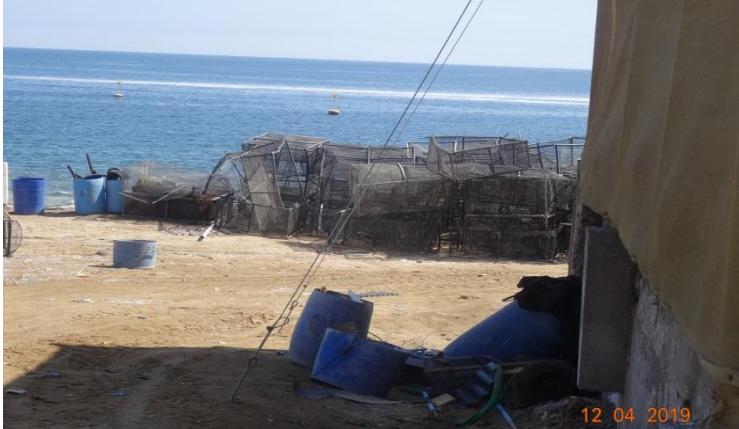
Fotografía 25.	Fecha: 12-04-2019	Fotografía 26.	Fecha: 12-04-2019	
Coordenadas UTM DATUM WGS84 HUSO 19 S	Norte: 7.017.132 Este: 320.969	Coordenadas UTM DATUM WGS84 HUSO 19S		
Descripción del medio de prueba: Sector fuera del área de transferencia con la presencia de 2 bins vacíos, constatado al momento de la inspección ambiental.		Descripción del medio de prueba: Tambores plásticos vacíos y jaulas de cultivo ubicado fuera del área de transferencia de residuos sólidos industriales.

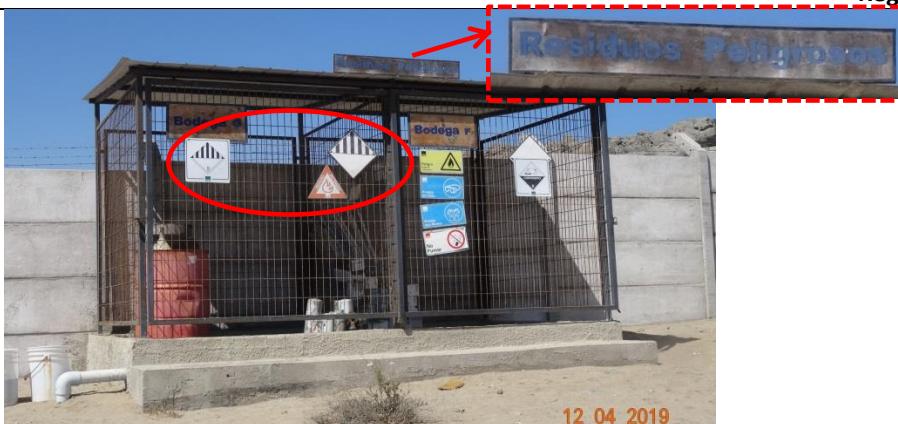
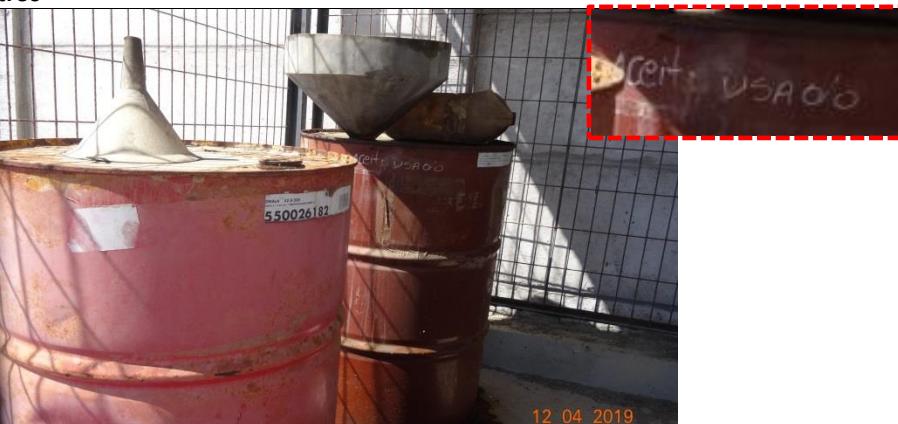
Fotografía 27. Coordenadas UTM DATUM WGS84 HUSO 19 S Fecha: 12-04-2019 Norte: 7.016.987 Este: 321.023		Fotografía 28. Coordenadas UTM DATUM WGS84 HUSO 19S Fecha: 12-04-2019 Norte: 7.016.982 Este: 321.026	
Descripción del medio de prueba: Bodega de almacenamiento de residuos peligrosos, con señalética que indica Residuos Peligrosos (cuadro rojo) y señalética de peligrosidad (círculo rojo). La bodega cuenta con piso de hormigón y contención antiderrame, reja metálica, se encuentra techada y posee una altura aproximada de 1.90 metros.	Descripción del medio de prueba: 2 tambores metálicos sin etiquetado ubicados al interior de bodega de almacenamiento de residuos peligrosos. Uno de los tambores indica "Aceite usado" (Imagen ampliada). Sobre tambores se observan 2 embudos.

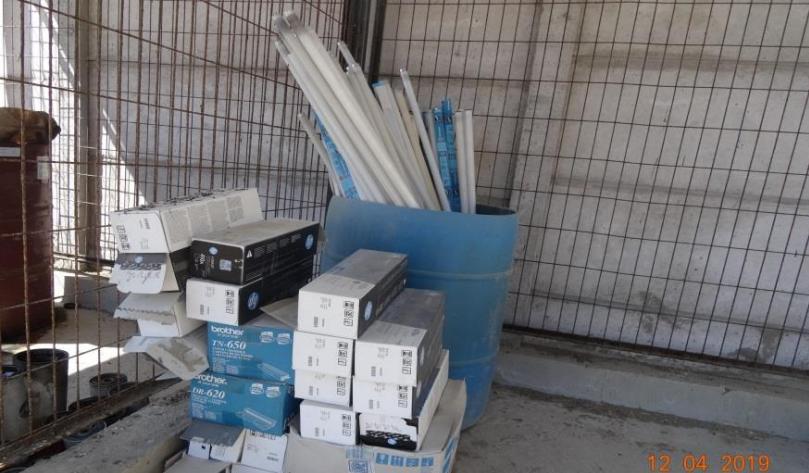
Fotografía 29.	Fecha: 12-04-2019	
Coordenadas UTM DATUM WGS84 HUSO 19 S	Norte: 7.016.981	Este: 321.025
Descripción del medio de prueba: Tubos fluorescentes al interior de bodega de almacenamiento de residuos peligrosos.

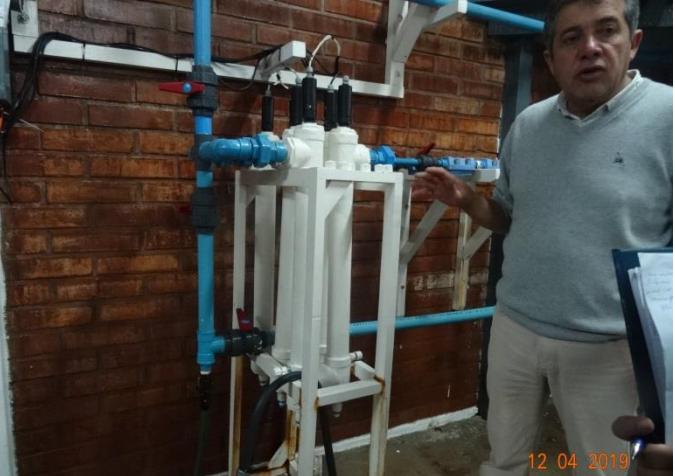
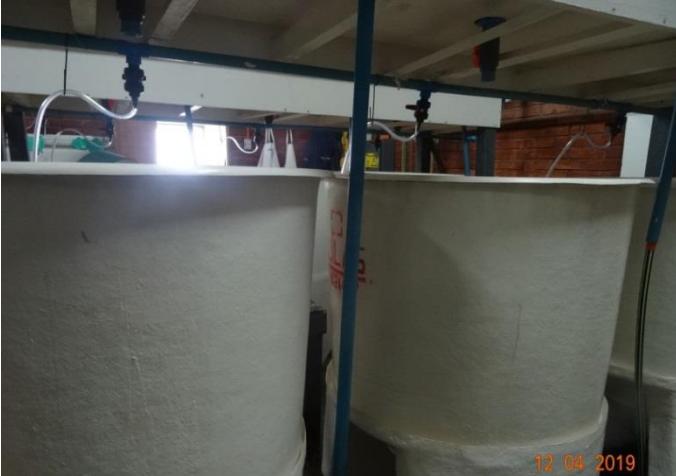
Es así que es posible concluir que el Titular habría instalado mallas en cada estanque, lo cual no había sido constatado durante la inspección ambiental, y este hecho constituye una mejora de las condiciones de cada estanque para la prevención de escape de abalones. Pese a esto es posible señalar, según los antecedentes presentados por el Titular, que no se han instalado biofiltros como fuera indicado en RCA N° 39/2007 y RCA N°177/2008. Sin embargo, estos hechos no serán levantados como un incumplimiento a la RCA, dado que no existe un riesgo ambiental asociado a este hecho, considerando además que no se evidenció el escape de abalones vivos durante la inspección ambiental; sin embargo, se espera que el Titular realice la instalación de biofiltros según la exigencia evaluada.

12-04-2019	
Fotografía 30. Coordenadas UTM DATUM WGS84 HUSO 19 S Norte: 7.017.019 Este: 321.012 Descripción del medio de prueba: Área de hatchery donde se ubica un sistema de radiación UV el cual permite inducir el desove y fecundación.		Fotografía 31. Coordenadas UTM DATUM WGS84 HUSO 19S Norte: 7.017.024 Este: 321.016 Descripción del medio de prueba: Estanques de hatchery.

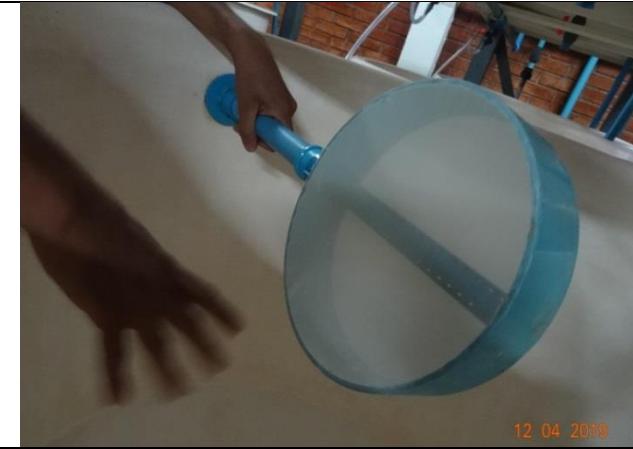
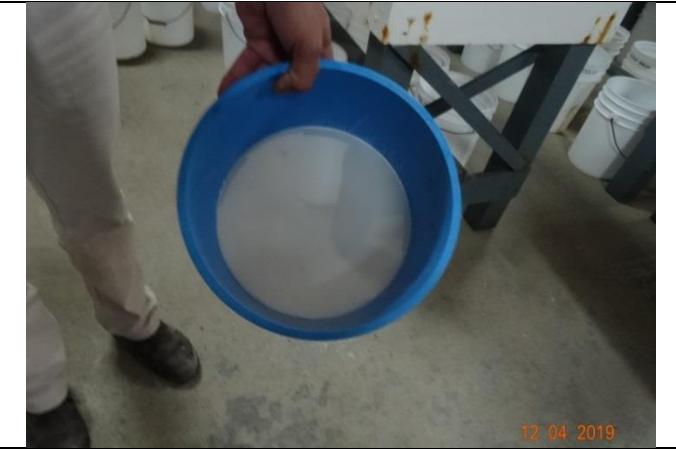
12-04-2019	
Fotografía 32. Coordenadas UTM DATUM WGS84 HUSO 19 S Norte: 7.017.024 Este: 321.017 Descripción del medio de prueba: Malla de retención contra pérdida de larvas en estanques de hatchery.		Fotografía 33. Coordenadas UTM DATUM WGS84 HUSO 19S Norte: 7.017.024 Este: 321.017 Descripción del medio de prueba: Rejillas de estanques de cultivo de hatchery para evitar el escape de individuos, según lo señalado durante la inspección.

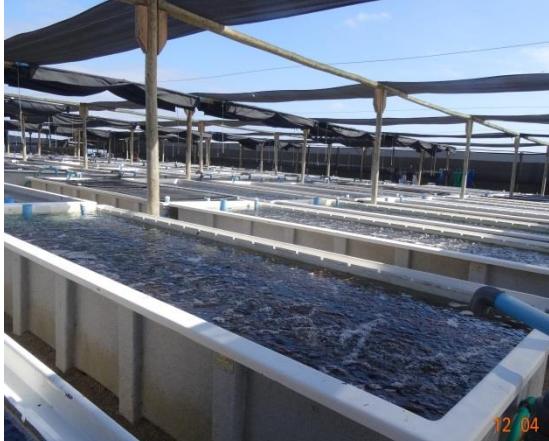
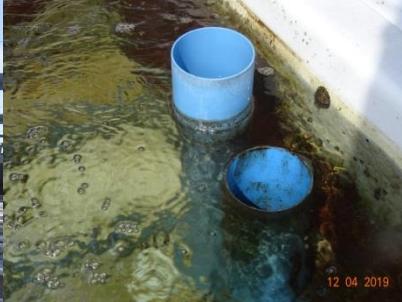
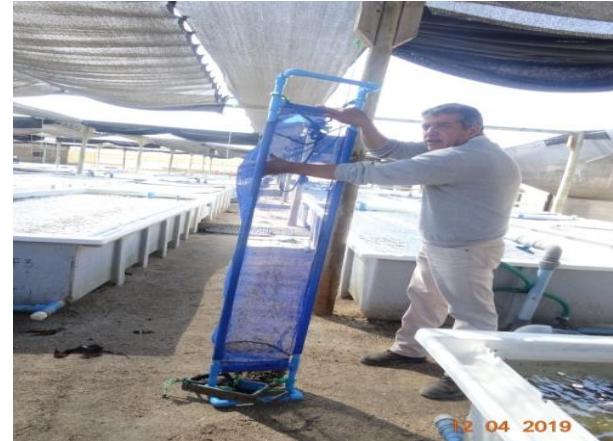
Fotografía 34.	Fecha: 12-04-2019	Fotografía 35.	Fecha: 12-04-2019
Coordenadas UTM DATUM WGS84 HUSO 19 S	Norte: 7.017.019 Este: 320.893	Coordenadas UTM DATUM WGS84 HUSO 19S	Norte: 7.017.023 Este: 320.892
Descripción del medio de prueba: Estanques de área de Nursery, los cuales poseen sistema de distribución de agua y tuberías de aire.		Descripción del medio de prueba: Mallas para recuperar individuos y evitar escape que se colocan durante limpieza de estanques de Nursery y en traspaso de abalones de un estanque a otro.

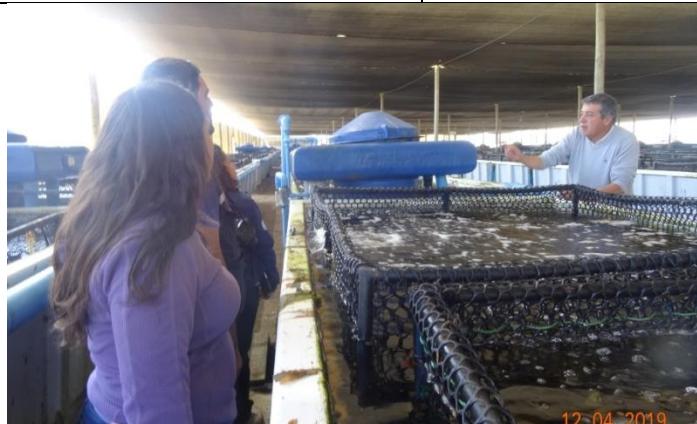
Fotografía 36.	Fecha: 12-04-2019		
Coordenadas UTM DATUM WGS84 HUSO 19 S	Norte: 7.017.070 Este: 320.951		
Descripción del medio de prueba: Sistema fraccionador de sistema de recirculación (círculo rojo) ubicado en zona de estanques de engorda.

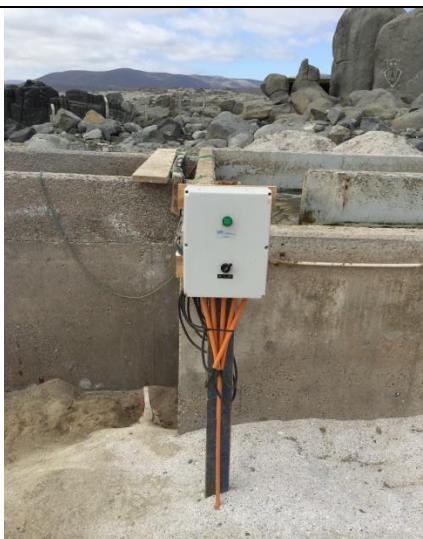
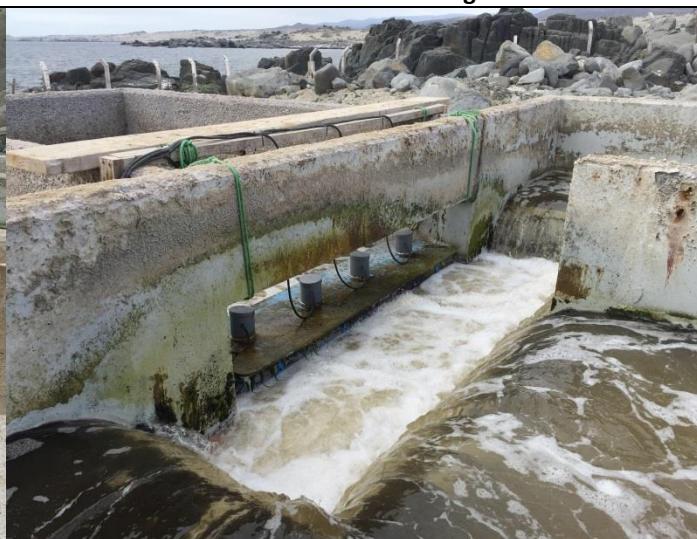
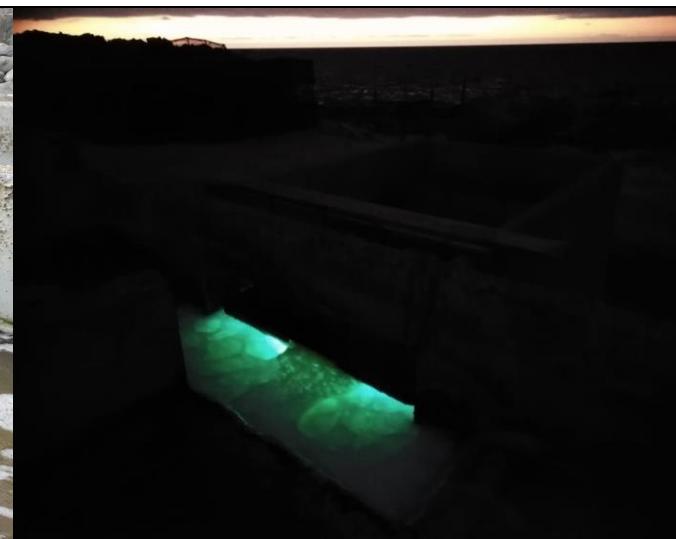
Registro 4.	Fuente: Carta S/N de Titular Cultivos Marinos San Cristóbal S.A. de fecha 05.09.2019 (Anexo 13).	
Descripción del medio de prueba: Registro de instalación y funcionamiento de sistema de radiación UV en cámara de desagüe de aguas servidas.

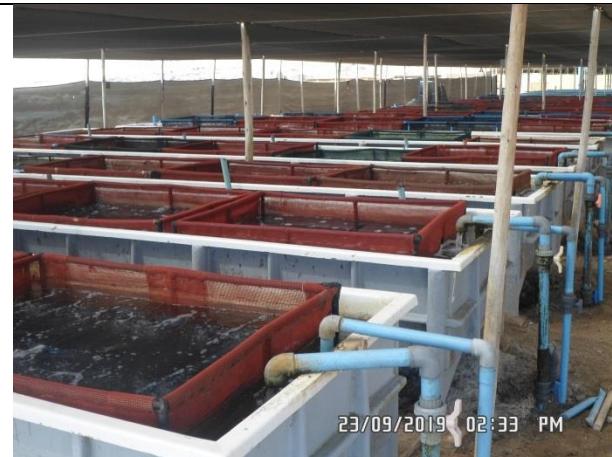
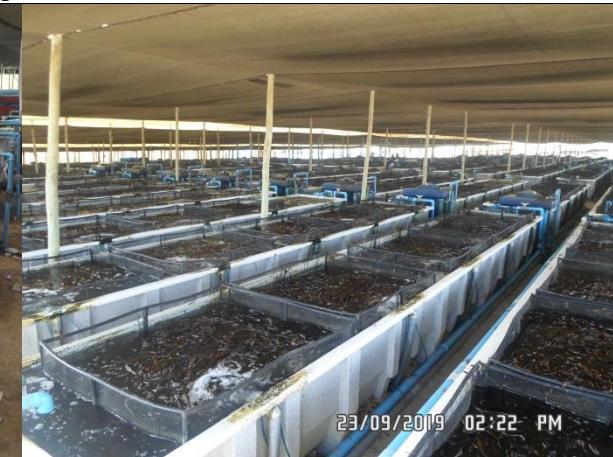
Registro 5.	Fuente: Carta S/N de Titular Cultivos Marinos San Cristóbal S.A. de fecha 25.09.2019 (Anexo 15).	
Descripción del medio de prueba: Registro de instalación de mallas en cada estanque, de fecha 23.09.2019.

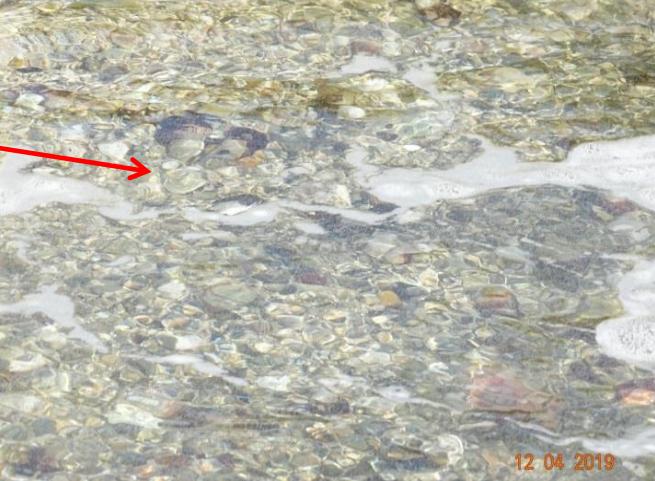
- De acuerdo a lo indicado por Sr. Sergio Ubillo, la descarga por infiltración dejó de operar luego de la puesta en marcha de la planta de tratamiento de efluentes y el emisario submarino.
- En el fondo de la cámara de descarga del emisario, al momento de la inspección, se avistaron conchas de abalón rojo (Fotografía N°37). Se extrajeron 11 de éstas comprobando que ningún individuo se encontraba vivo. El rango de tamaños de las conchas encontradas varió entre los 5,5 y los 12 centímetros.

Por todo lo anterior es posible señalar que los hechos denunciados en denuncia Caso 9-III-2019 no son efectivos, dado el análisis realizado por el servicio competente, por lo que se propone el archivo de esta denuncia.

Fotografía 37.	Fecha: 12-04-2019	
Coordenadas UTM DATUM WGS84 HUSO 19 S	Norte: 7.017.154	Este: 320.972
Descripción del medio de prueba:	Fondo de la cámara de descarga del emisario, que al momento de la inspección, presentaba conchas de abalón rojo.

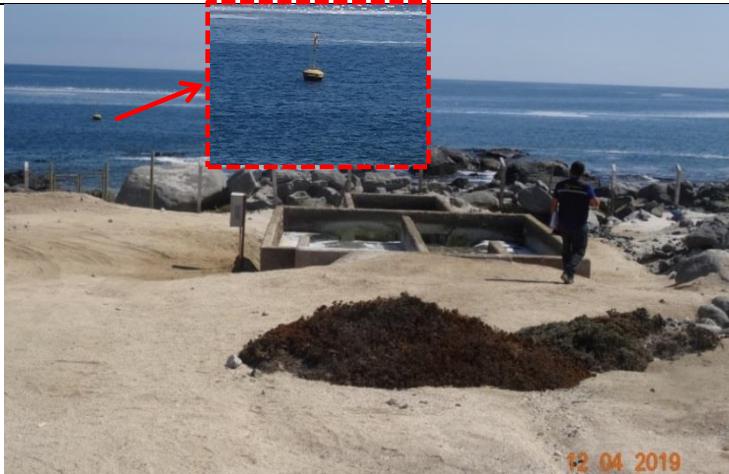
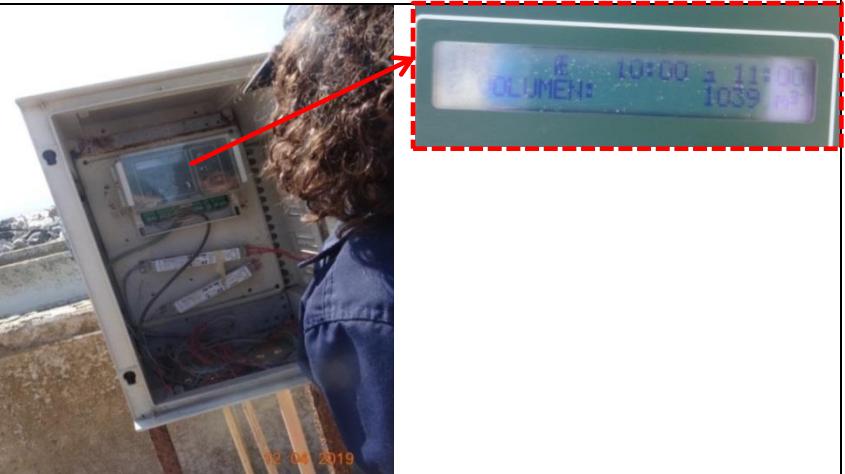
Fotografía 38.	Fecha: 12-04-2019	Fotografía 39.	Fecha: 12-04-2019
Coordenadas UTM DATUM WGS84 HUSO 19 S	Norte: 7.017.148 Este: 320.982	Coordenadas UTM DATUM WGS84 HUSO 19S	Norte: 7.017.154 Este: 320.972
Descripción del medio de prueba: Ubicación de punto de descarga de emisario submarino, el cual se encuentra señalizado mediante un boyarín (flecha e imagen ampliada).		Descripción del medio de prueba: Cámara de descarga de emisario con caudalímetro en línea que al momento de inspección marcaba volumen de descarga de 1.039 m ³ .

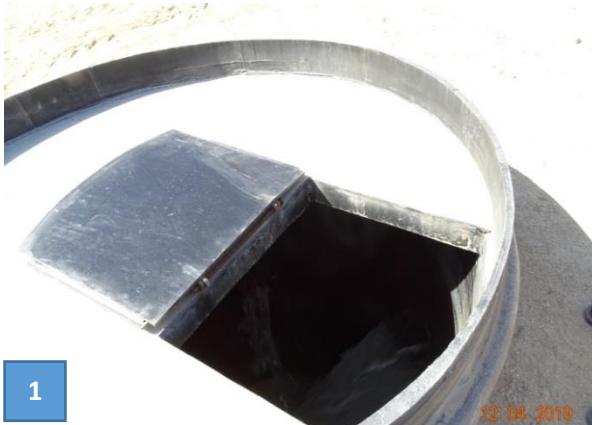
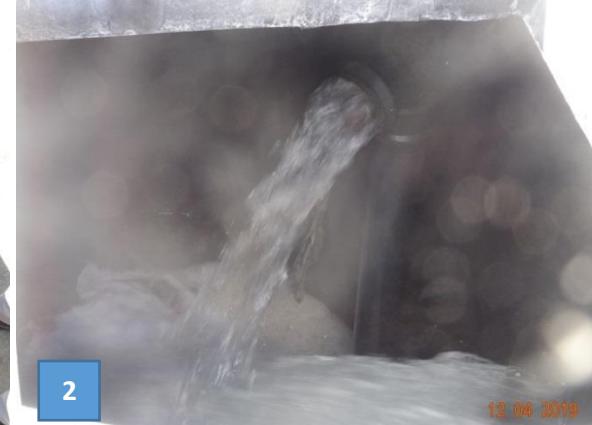
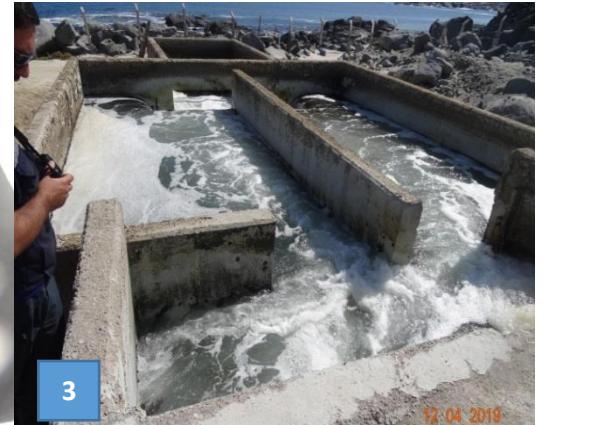
3 12-04-2019	
Fotografía 40.	Fecha: 12-04-2019		
Coordenadas UTM DATUM WGS84 HUSO 19 S	Norte: 7.017.152	Este: 320.977	
Descripción del medio de prueba: Planta de Tratamiento de los Efluentes. En imagen 1 y 2 se observa cámara de RILES donde desembocan todos los residuos líquidos provenientes de los estanques de cultivo, en imagen 3 se observa cámara previa al emisario la cual corresponde a un cajón de hormigón armado en el que desembocan todos los efluentes líquidos de las distintas etapas de cultivo. Esta cámara cuenta con una serie de cascadas (3) generadas por bloques de cemento que además funcionan como decantadores.

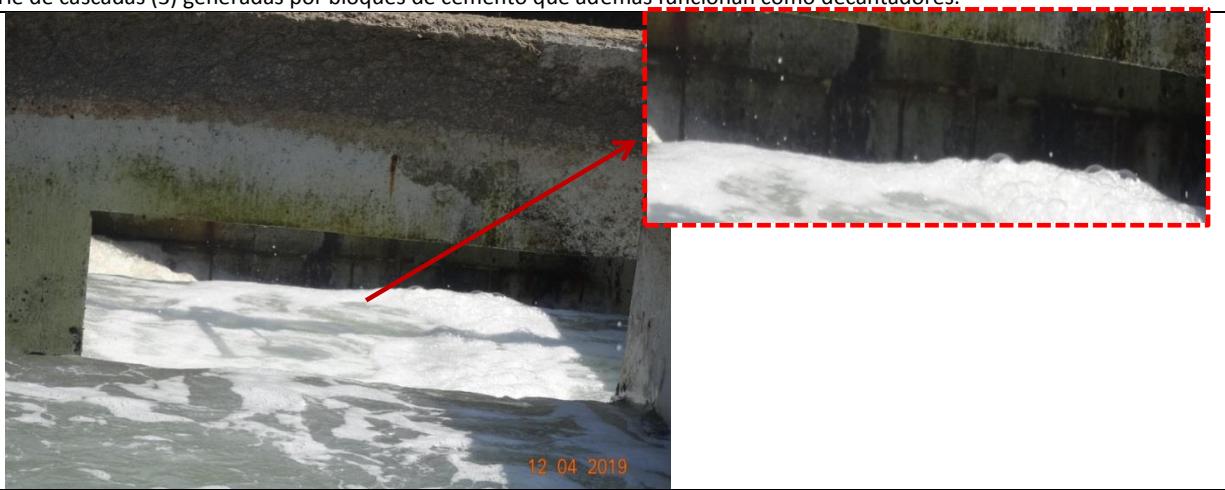
12-04-2019			
Fotografía 41.	Fecha: 12-04-2019		
Coordenadas UTM DATUM WGS84 HUSO 19 S	Norte: 7.017.152	Este: 320.977	
Descripción del medio de prueba: Previo a la salida al emisario submarino se ubica una reja metálica para frenar elementos de mayor tamaño (flecha roja).
