## INFORME TÉCNICO DE FISCALIZACIÓN AMBIENTAL

### COMPAÑÍA MINERA CARMEN BAJO - TIGRESA

DFZ-2019-1042-III-RCA

OCTUBRE 2019

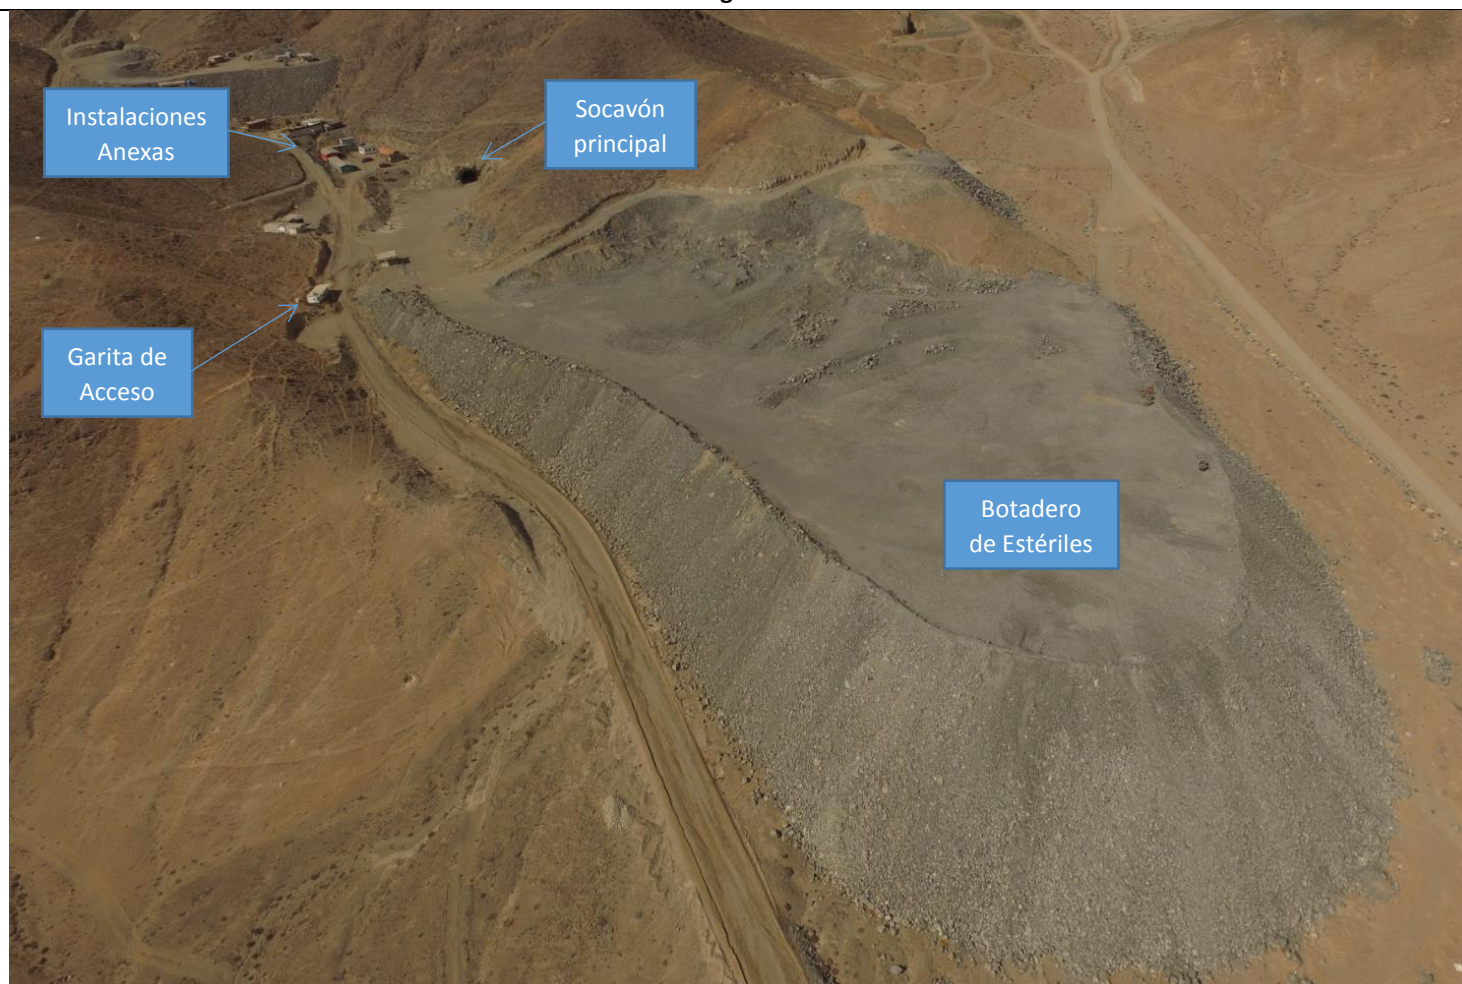
**Fotografía 01.**

**Descripción del medio de prueba:** Vista general de la faena minera. La RCA 83 señala que se continuará la explotación minera de manera subterránea y que el estéril será depositado interior mina para rellenar caserones. Se observa que el botadero de estéril se dispuso de manera superficial y que la planta de procesamiento no fue construida. Cabe señalar que al año 2012, este botadero de estériles ya estaba habilitado.

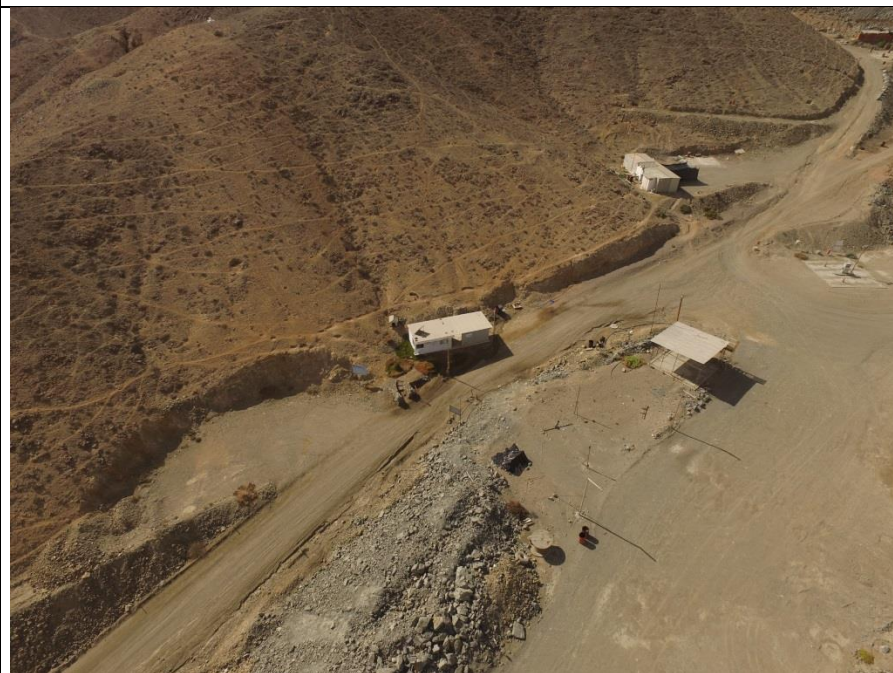
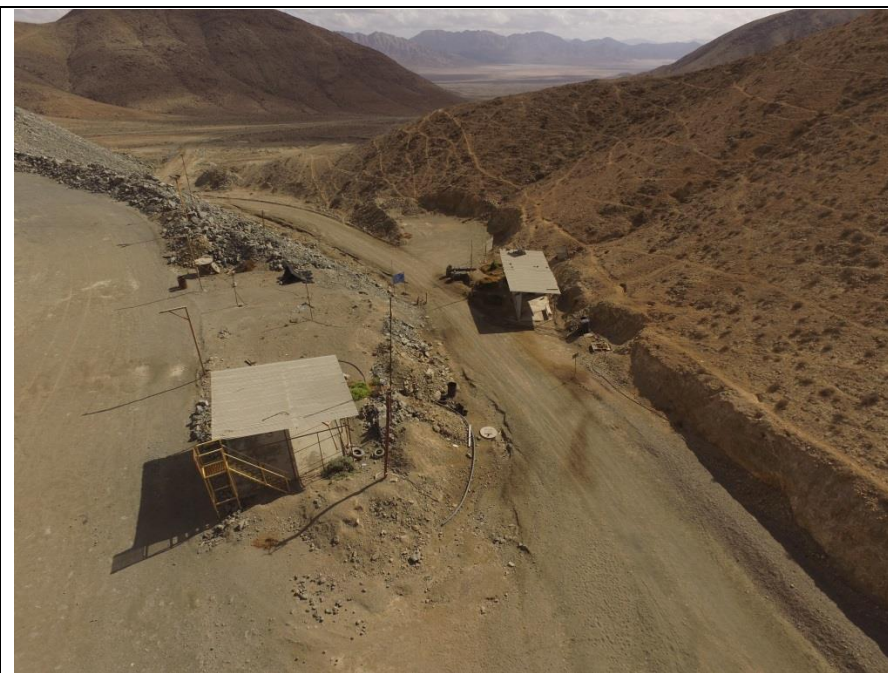
| <b>Descripción del medio de prueba:</b> Vista aérea 1 del sector de ingreso a la faena. En la imagen se aprecia la garita de acceso, y el camino no enrolado que empalma con la Ruta 5 Norte. | | | <b>Descripción del medio de prueba:</b> Vista aérea 2 del sector de ingreso a la faena. En la imagen se aprecia la garita de acceso, y el camino no enrolado que empalma con la Ruta 5 Norte. | | |

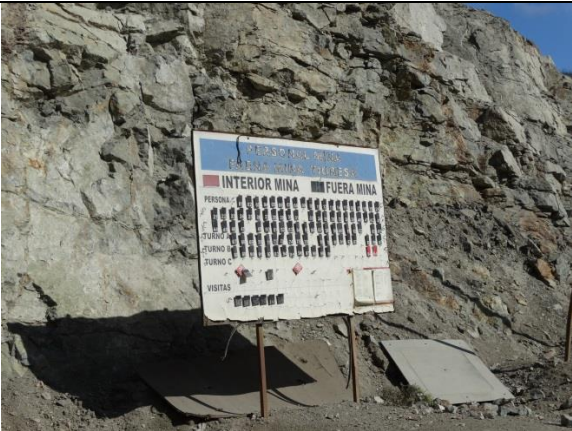
| Registros | | | | | |
|---|--|---|---|---|---|
| <b>Descripción del medio de prueba:</b> Señalética ubicada a un costado del acceso principal a la mina subterránea. | | | <b>Descripción del medio de prueba:</b> Acceso principal a la mina subterránea. | | |

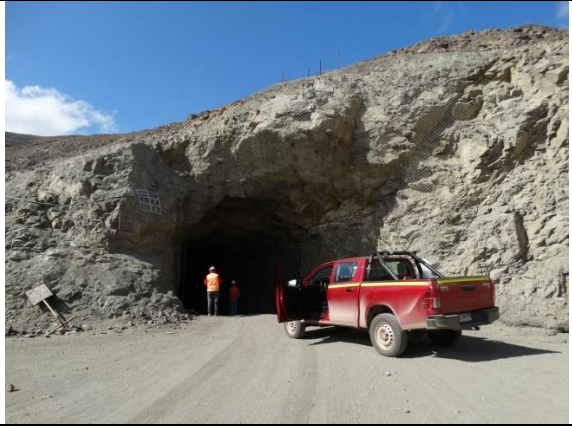
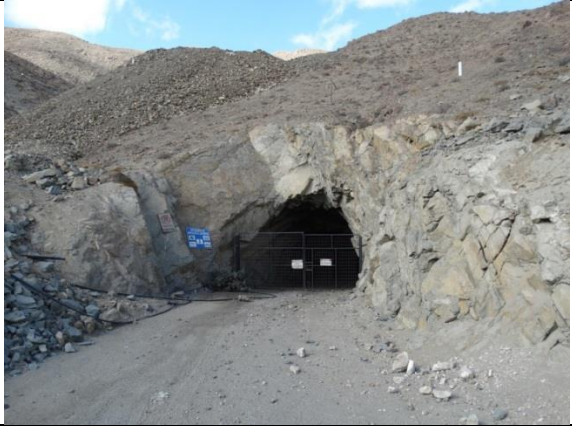
| Registros | | | | | |
|---|--|---|---|---|---|
| <b>Descripción del medio de prueba:</b> Vista 2 del acceso principal a la mina subterránea. | | | <b>Descripción del medio de prueba:</b> Vista del segundo socavón de ventilación de la mina subterránea. | | |

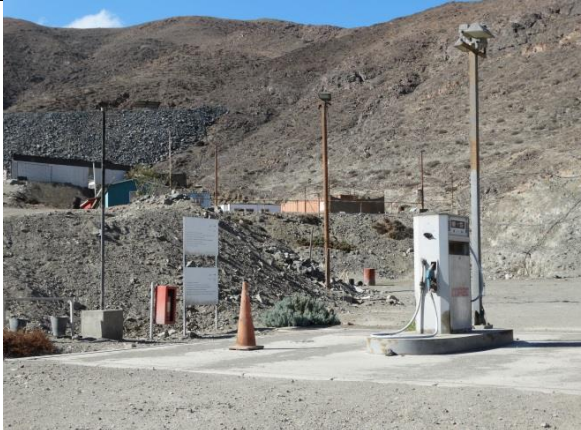
- b. Instalaciones de apoyo. Se verificó en terreno la existencia de una garita de acceso (Fotografías 01,03, 13 y 14), un sector de oficina y sala de cambio (Sondajes Hochschild), comedor, bodegas, oficinas y salas de cambio, talleres, patio de salvataje y subestación principal (Fotografías 01, 02, 10, 11 y 12). Se observó que el sector de oficinas, comedor, baño y salas de cambio se encontraban operativas ya que existen dos cuidadores permanentes en la faena.  
En el sector de talleres se observó residuos tales como, repuestos mecánicos, tambores, baldes con lubricantes, mallas Raschel en el suelo, filtros, mangueras, papeles y cartones (Fotografías 09 y 16). También se observó una estación de combustibles (Copec) en desuso (Fotografía 15).

| Registros | | | | | |
|---|--|---|---|---|---|
| <b>Descripción del medio de prueba:</b> Garita de acceso. | | | <b>Descripción del medio de prueba:</b> Estación de combustible en desuso. | | |

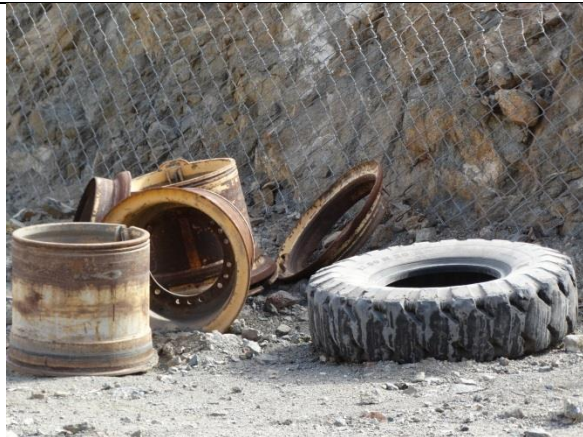
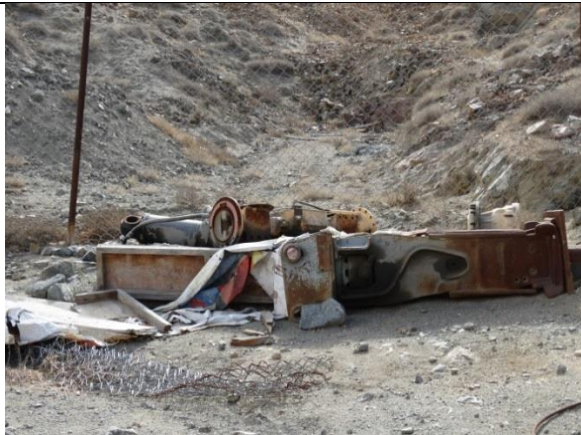
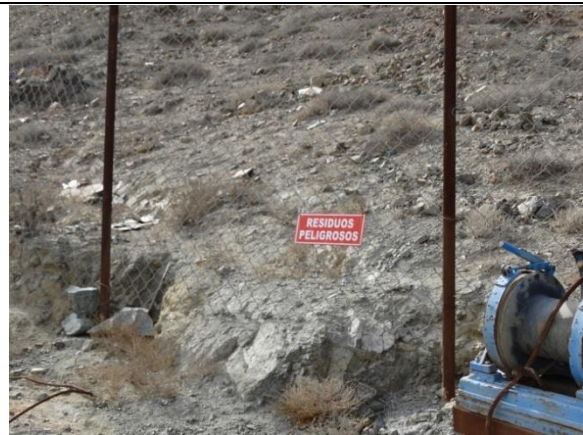
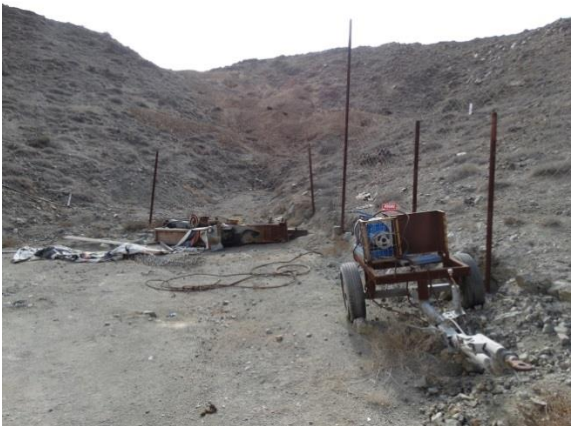
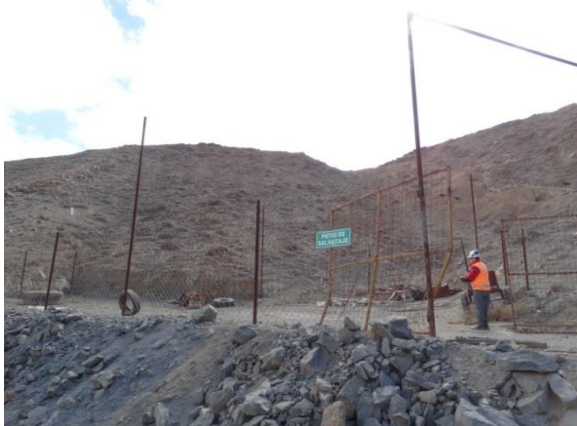
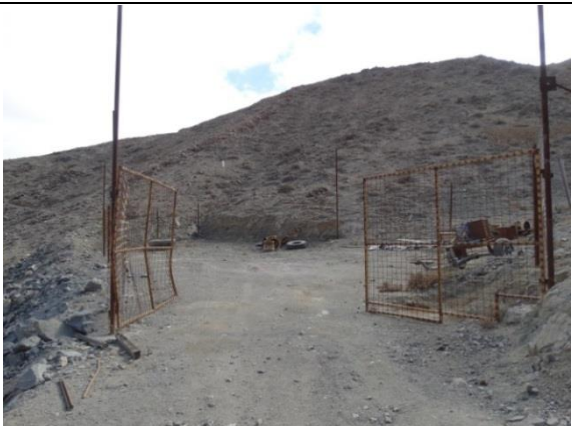
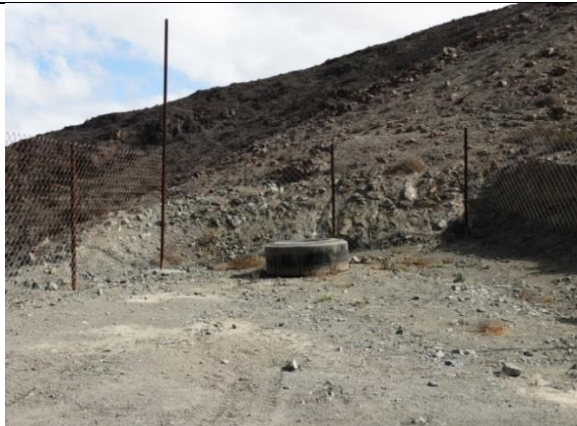
- c. Almacenamiento de residuos. Se observó un sector de almacenamiento de residuos, identificado como Patio de Salvataje, que contaba con su perímetro cerrado con malla bizcocho con acceso abierto, en su interior se observó neumáticos y componentes de equipos en desuso (Fotografías 17, 18, 19, 20, 21, 22 y 23).  
Se tomaron fotografías y se georreferenció las estaciones recorridas en la inspección.
