## INFORME TÉCNICO DE FISCALIZACIÓN AMBIENTAL

**MINERA METÁLICA SANTA FE - BELLAVISTA**

**DFZ-2019-735-III-RCA**

**OCTUBRE 2019**

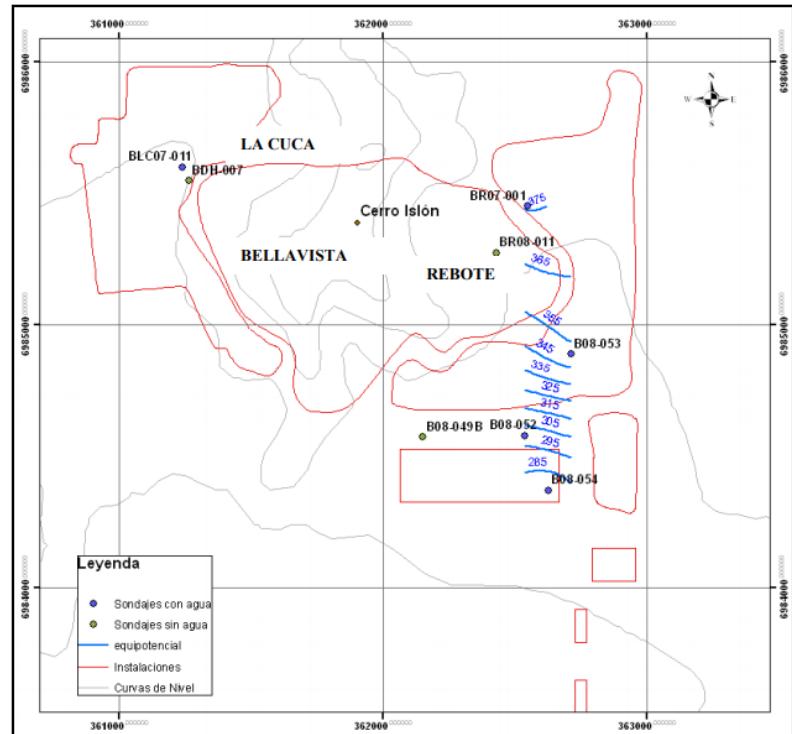
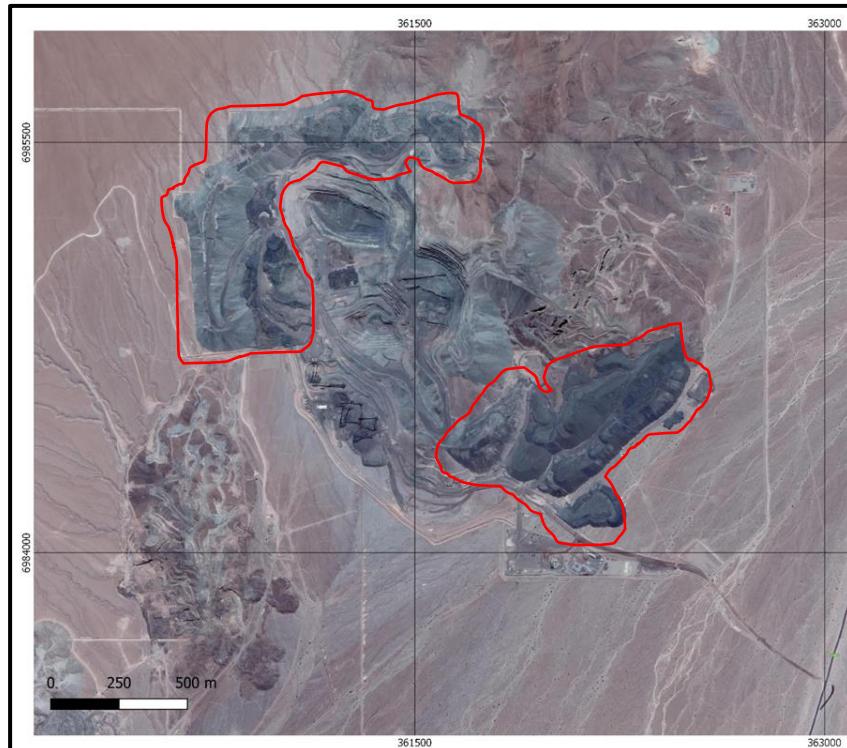
### Fotografía 1.

- Al respecto se señala que, de acuerdo a lo declarado por el titular durante el proceso de evaluación ambiental, existen antecedentes que confirman la presencia de aguas subterráneas en el área de emplazamiento de ambos botaderos (Fotografía 2), las cuales el titular indica no existiría riesgo de contaminación de estas aguas a raíz de la metodología de extracción y procesamiento del mineral, y la alta tasa de evaporación de esta zona. La ausencia del monitoreo de nivel y calidad aguas abajo de los botaderos no permite identificar incidentes de contaminación o verificar la ausencia de ella de acuerdo a lo comprometido: “*dejar al menos un piezómetro de monitoreo de nivel y calidad localizado en el sector aguas abajo de cada botadero para controlar estos parámetros durante la operación*” como medio de verificación. Sin embargo, dado que el proyecto se encuentra en paralización de obras desde el año 2015 (se encuentra desmantelado), y actualmente se encuentra en ejecución el Plan de Cierre Definitivo de Faena aprobado por la Res. Ex. N°2025 de SERNAGEOMIN, la cual establece el seguimiento hidrogeológico durante 5 años postcierre, se estima que se podrá verificar el comportamiento de esta variable y en caso que se evidenciara la presencia de infiltración en estos seguimientos, se tomarán todas las medidas necesarias para que el titular ejecute acciones de control para extraer dichas infiltraciones y así evitar que estas afecten potencialmente cursos de aguas subterráneas.

Comparación Figura 5.1 Anexo B Adenda Complementaria con imagen satelital actual del Proyecto.

En la imagen de la izquierda se observa de color celeste aquellos sondajes que evidenciaron presencia de agua subterránea durante el proceso de evaluación ambiental. Dentro de ellos destaca el sondaje BLC07-011 emplazado en el área donde actualmente se encuentra el botadero 1, el cual registró subterránea a los 40 m. Se observa también en el área este del rajo, cuatro sondajes que también registraron presencia de aguas subterráneas, dos de los cuales se encuentran en el área de emplazamiento del botadero 2, mientras que los otros dos se ubican aguas debajo de este botadero según la cota graficada en la fotografía (líneas azules). En la imagen de la derecha se observa delimitado en rojo los botaderos de estériles dispuestos actualmente en el área del Proyecto.

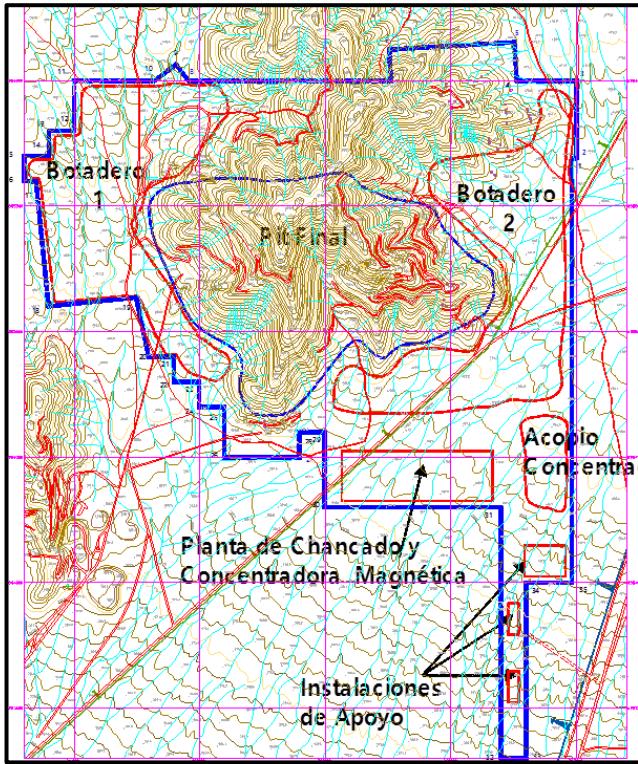
Fotografía 2. Plano Planta. Anexo A de la DIA

- Se observa además en la imagen satelital, que el botadero de estéril se desplaza hacia el área norte del rajo, a diferencia del Plano de Planta (Fotografía 2), en la cual el botadero se mantiene al oeste del Rajo. No obstante, el botadero se mantiene al interior del área del Proyecto, rodeando el rajo y no afectando suelo con aptitud de conservación, agrícola, forestal ni de pastoreo.

En la imagen presentada por el titular durante la evaluación ambiental se observa la disposición de dos sectores sindicados como Botadero 1 y Botadero 2 al oeste y este del rajo mina.

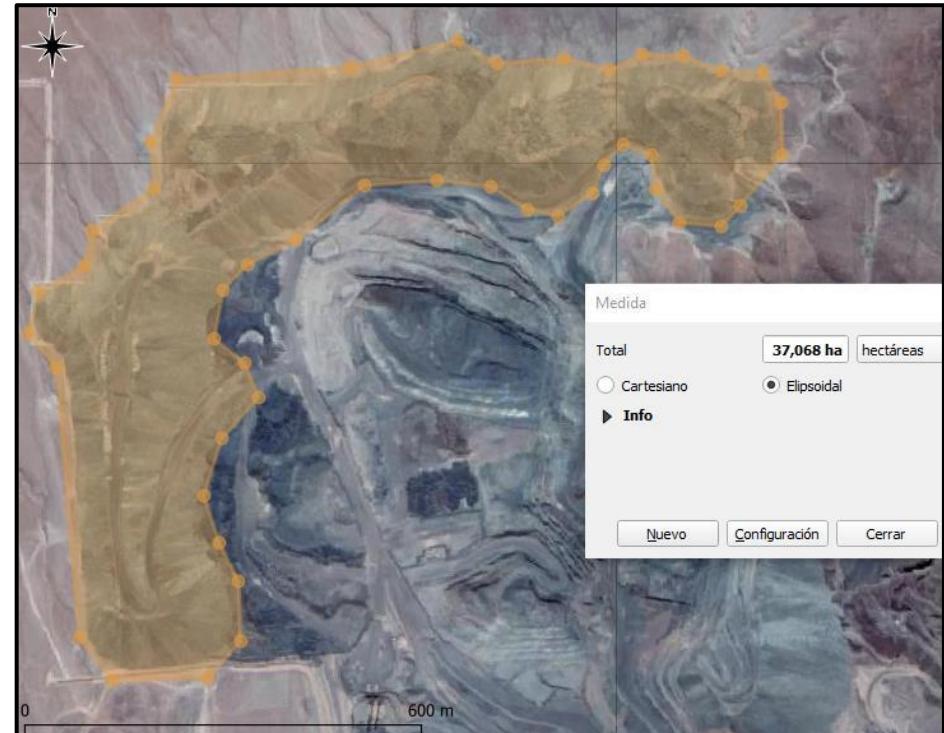
Fotografía 3. Imagen satelital sector botadero

- Se observa gracias a la imagen satelital (Fotografía 3), que el botadero de estéril se encuentra emplazado en una superficie de 37 há aproximadamente cifra inferior a las 50 há aprobadas para cada botadero.

En la imagen satelital se observa en naranjo el área en la cual se encuentra dispuesto uno de los botaderos de estériles y el estimado de la superficie de acuerdo a la imagen satelital. En ella se observa que esta superficie es de 37 há aproximadamente; sin embargo, se observa que este material se encuentra dispuesto al norte del rajo mina pero manteniéndose al interior del área de influencia del proyecto, afectando suelo que ya fue evaluado ambientalmente concluyéndose que no corresponde a suelo de potencial agrícola, forestal, de conservación y/o de pastoreo.

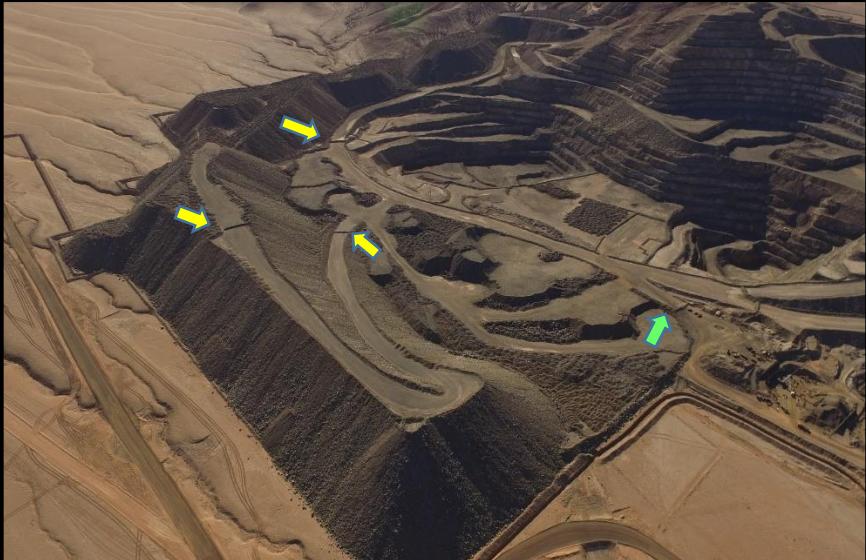
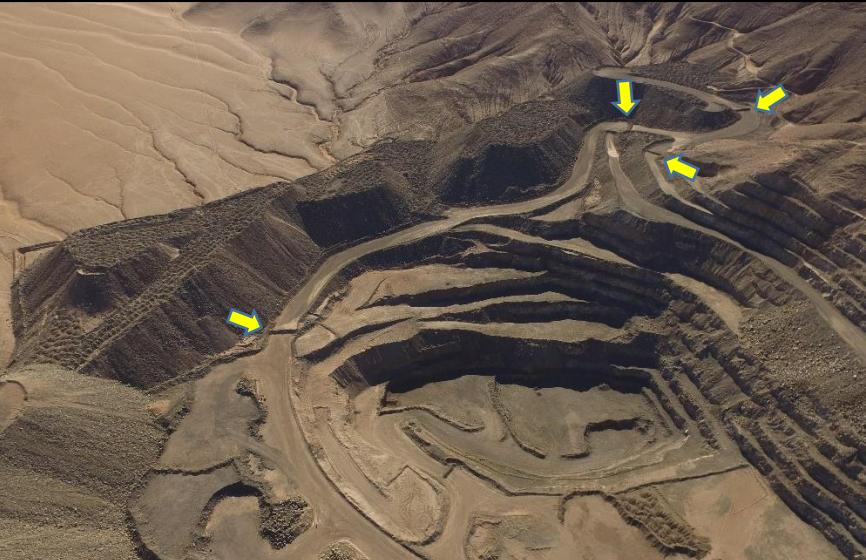
- De acuerdo a las imágenes aéreas obtenidas por el dron de SERNAGEOMIN es posible observar que existen los botaderos de estériles cuentan con caminos de acceso, los cuales se encuentran obstaculizados por la presencia de pretils dispuestos en distintos sectores de estos caminos (fotografías 4 y 5)

<b>Fotografía 4.</b> Imagen aérea botadero estéril <b>Fecha:</b> 19-06-2019 <b>Coordenadas UTM DATUM WGS84 HUSO 19</b> <b>Norte:</b> 6.984.924 m <b>Este:</b> 360.866 m			<b>Fotografía 5.</b> Imagen aérea botadero estéril <b>Fecha:</b> 19-06-2019 <b>Coordenadas DATUM WGS84 HUSO 19</b> <b>Norte:</b> 6.985.550 m <b>Este:</b> 361.235 m		
<b>Descripción del medio de prueba:</b> Imagen tomada por el dron de SERNAGEOMIN. En ella se puede observar los caminos de acceso a la zona sur del botadero de estériles ubicado al oeste del rajo mina. En flechas amarillas se observan los pretilles de estériles dispuestos transversalmente en los caminos impidiendo el acceso al botadero. En flecha verde se observa el pretil de estéril transversal en el camino de acceso al rajo de la mina.			<b>Descripción del medio de prueba:</b> Se observa en la imagen aérea el sector norte del botadero de estériles ubicado al oeste del rajo mina. Con flechas amarillas aparecen indicados los pretilles de estériles dispuestos transversalmente a los caminos de acceso al botadero.

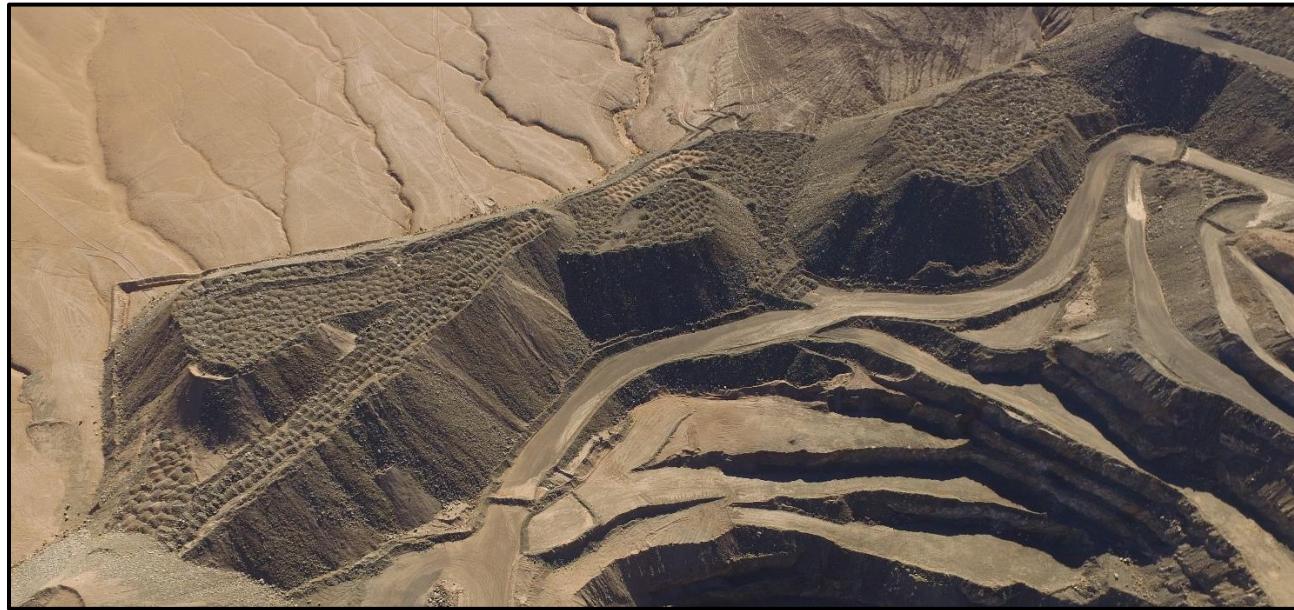
**Fotografía 6.** Imagen Área de Explotación

- Además, las imágenes aéreas del dron permiten evidenciar que la plataforma superior del área norte del botadero de estériles no ha sido nivelada ni compactada (Fotografía 6). Dado que el Plan de Cierre de Faena no ha finalizado es posible que el titular realice posteriormente la nivelación y compactación; sin embargo, deberán abrirse nuevamente los caminos de acceso a esta zona del botadero para realizar esta actividad. Lo anterior no es posible aseverar debido a que el cronograma descrito en la Res. Ex. N° 2025 que aprobó el Plan de Cierre de la Faena Minera no detalla la temporalidad de las medidas de cierre para el botadero, por lo cual mediante Ord. N°194 de fecha 17 de octubre del año 2019, esta Superintendencia solicita a SERNAGEOMIN antecedentes respecto a la ejecución de la nivelación y compactación de la capa superficial del botadero de estériles.

Imagen sector norte del botadero de estériles ubicado al oeste del rajo mina, se observa que la plataforma superior del botadero no ha sido nivelada ni compactada de acuerdo a lo establecido por el plan de cierre de faena minera, ya que se observan acopios de estéril en toda la superficie.

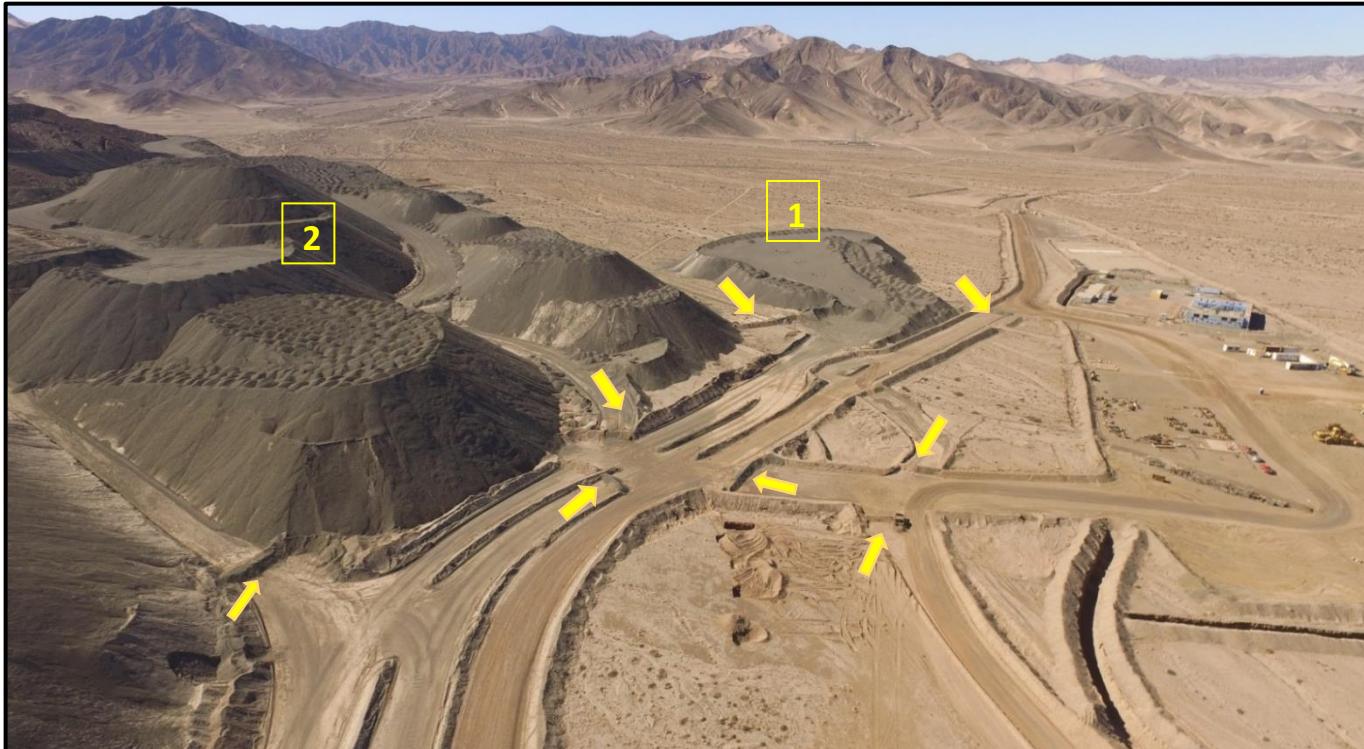
Fotografía 7. Imagen Área de Explotación

En la imagen se observa el Botadero 2 o Depósito de Rechazos, en el cual los rechazos fueron acopiados en dos sectores, uno de ellos de menor tamaño (1) ubicado cercano a las oficinas de Santa Fe Mining, mientras que el segundo (2) de un tamaño considerablemente mayor. No obstante, este sector en su totalidad fue evaluado como área de emplazamiento del botadero 2, independiente del acopio de material en esta zona.

En la imagen se observa además que la capa superficial del botadero no se encuentra nivelada ni compacta; sin embargo, el plan de cierre aún no ha finalizado.

Se observa además la presencia de pretilles en los caminos de acceso a los distintos sectores del botadero (flechas amarillas).

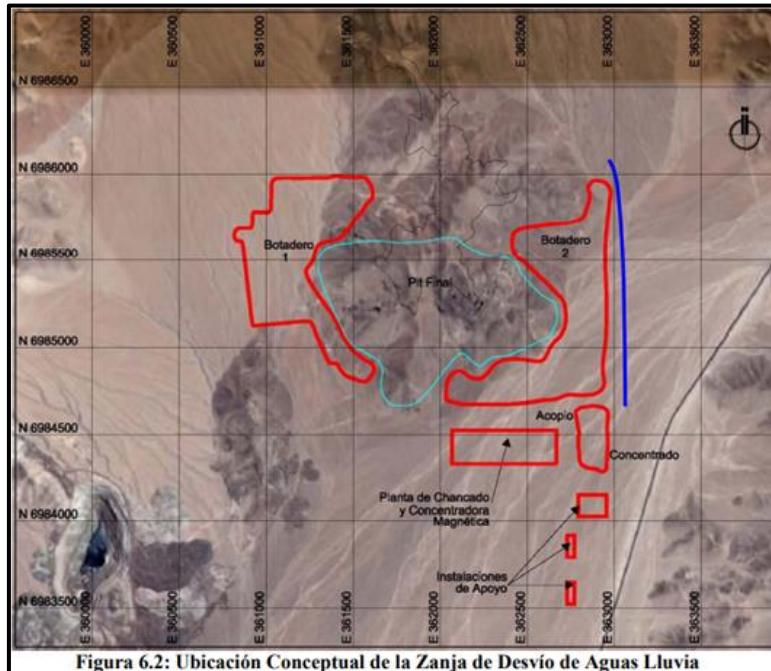
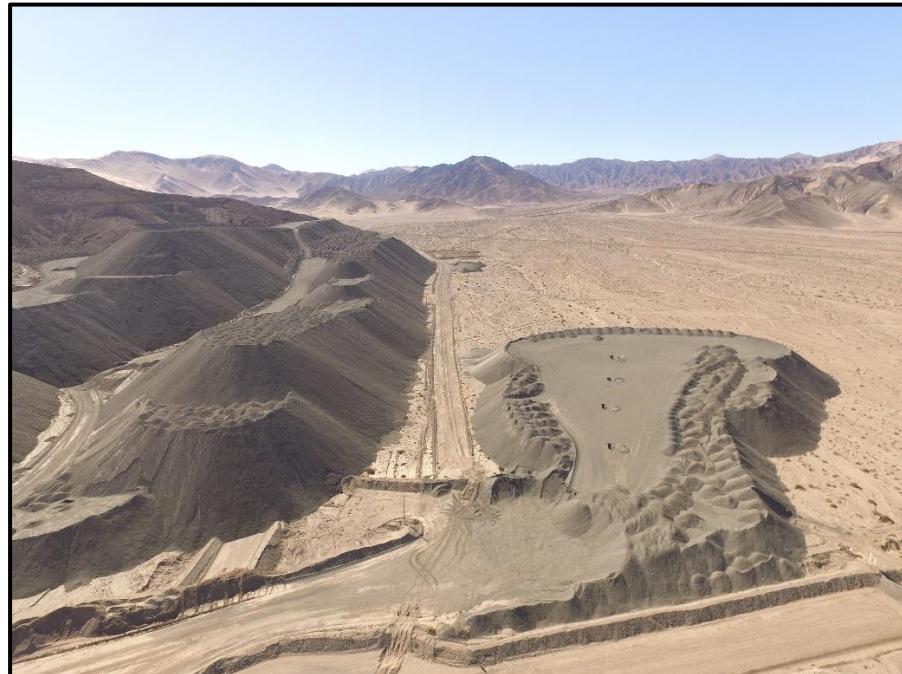
#### Fotografía 8.

Comparación ubicación Zanja perimetral Anexo B Adenda Complementaria versus imagen actual sector perímetro este botadero 2.

En la imagen aérea es posible apreciar la presencia de la zanja dispuesta en el perímetro sur del frente de trabajo y del botadero de estériles ubicado al oeste del rajo mina.

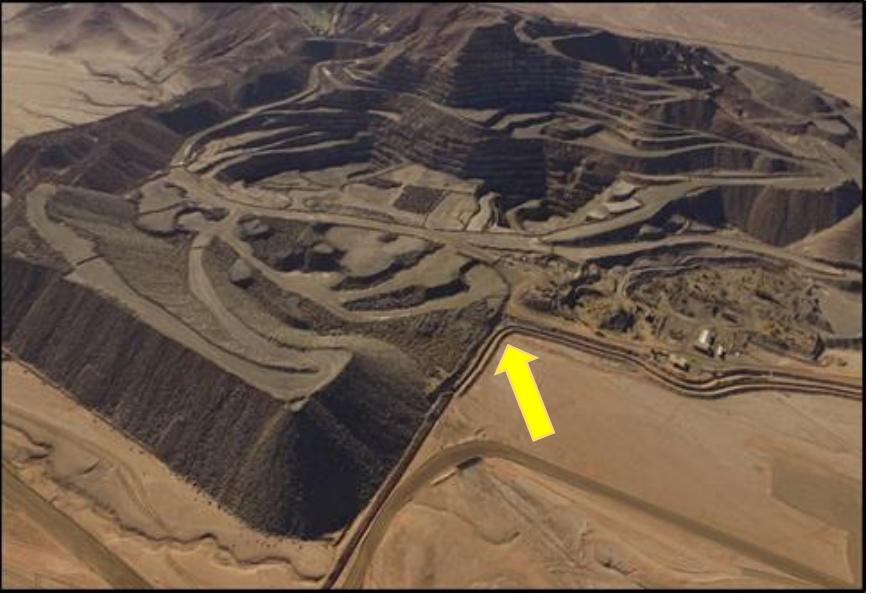
concentrador magnética y al este del botadero de estériles 1 (Fotografía 10), la cual presenta dimensiones aproximadas de 1x1,5 m.

<b>Fotografía 10.</b> Imagen aérea área Planta de chancado y botadero estéril 1		
<b>Coordenadas UTM DATUM WGS84 HUSO 19</b>	<b>Norte:</b> 6.983.955 m	<b>Este:</b> 362.137 m	<b>Coordenadas DATUM WGS84 HUSO 19</b>	<b>Norte:</b> 6.984.746 m	<b>Este:</b> 361.008 m
<b>Descripción del medio de prueba:</b> Imagen aérea de zanja de desvío de aguas lluvia construida e el perímetro sur del área de oficinas de Santa Fe Mining.			<b>Descripción del medio de prueba:</b> Imagen aérea de zanja de desvío de aguas lluvia construida en el perímetro sur del área de chancado y concentradora magnética, y en el perímetro este del botadero de estériles 1.

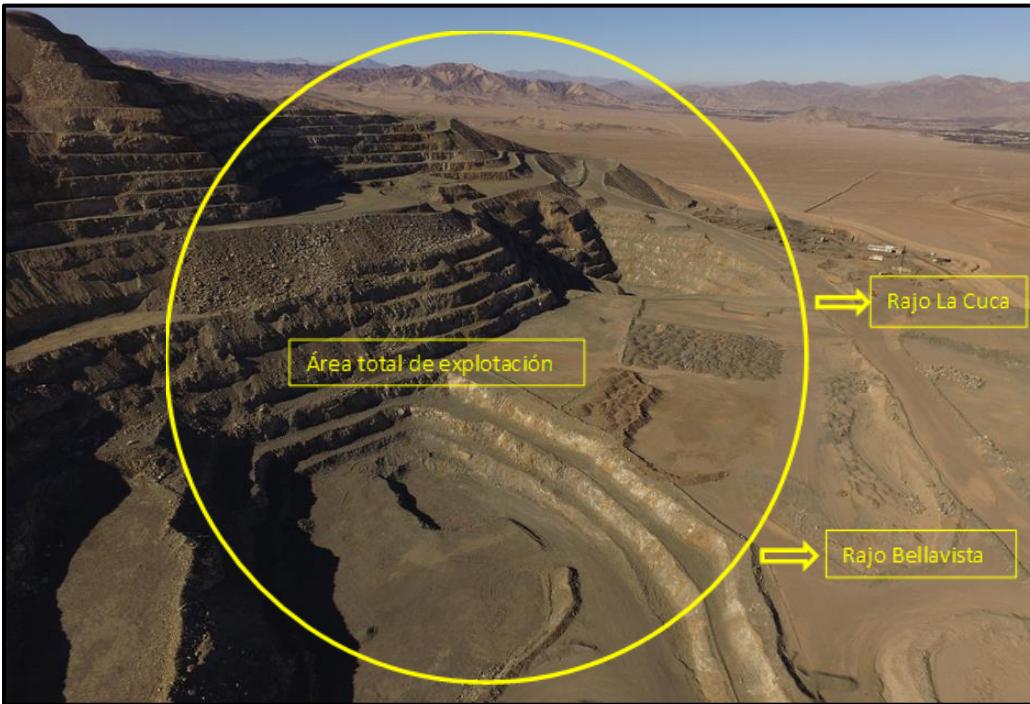
Fotografía 11. Imagen Área de Explotación

De acuerdo a lo observado en terreno no se puede definir si la explotación se desarrolló en 1, 2 o 3 rafos o fases. Sin embargo, el titular indica que existen 2 rafos denominados "La Cuca" y "Bellavista".

En la imagen se observa además que los "rafo Bellavista" y "Rajo La Cuca" no cuentan con presencia de agua en su interior.

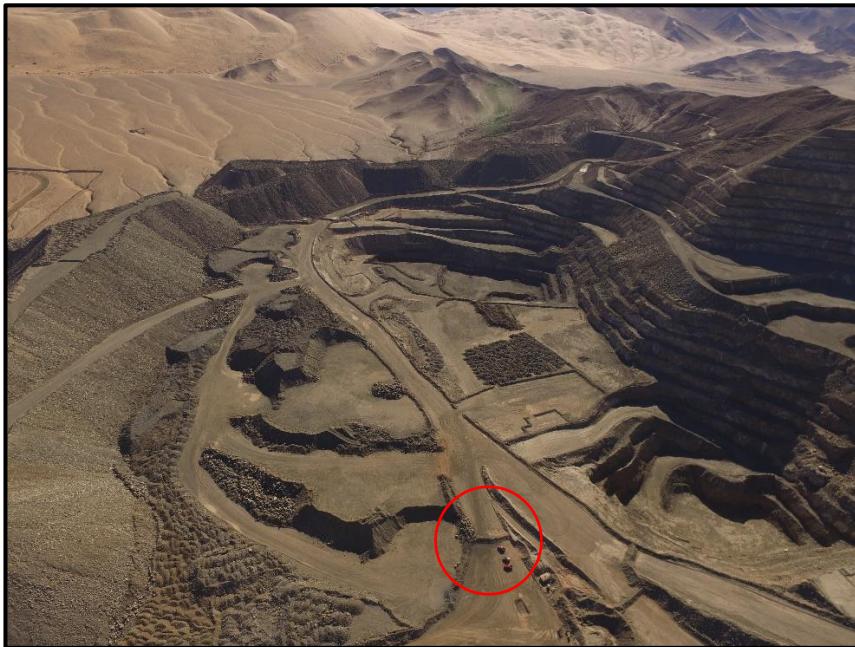
**Fotografía 12.** Imagen aérea área rajo mina

- Durante la inspección ambiental se constató la presencia de pretiles en el camino de acceso a los rajos (Fotografía 12 y 13) y de letreros con la leyenda "PELIGRO. No entrar. Sólo personal autorizado". No se observó la presencia de un cierre perimetral. Sin embargo, las actividades de cierre de la faena no han finalizado por lo cual el titular aún puede instalar el cerco perimetral y la señalética correspondiente a área.

En la imagen aérea captada por el dron se observa el camino de acceso al área de explotación con la presencia de un pretil de estéril (círculo rojo) dispuesto transversalmente al camino impidiendo el acceso al rajo.

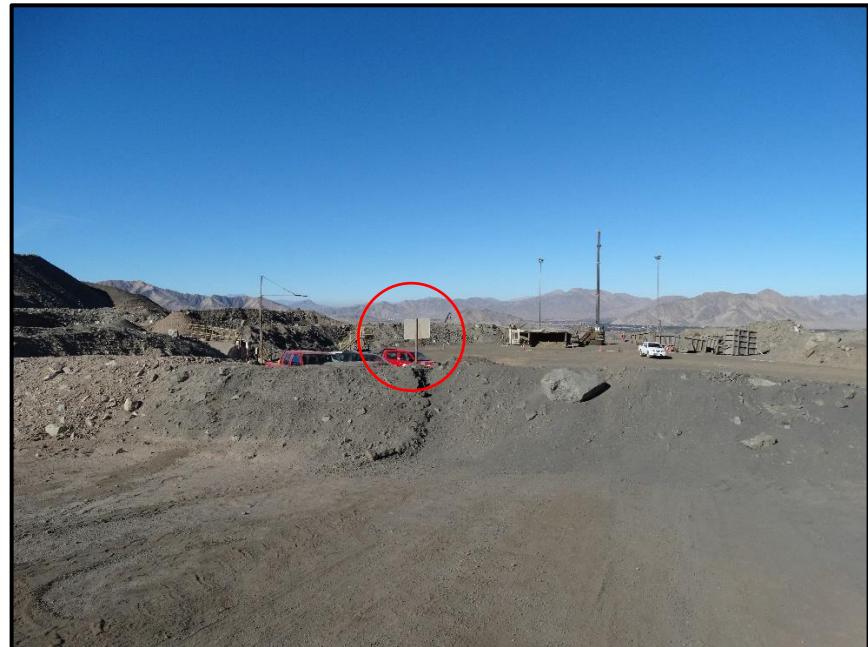
**Fotografía 13.** Vista pretil acceso a Rajo mina

Vista de pretil que impide el acceso a través del camino, de vehículos al área rajo mina. En rojo se observa además la parte posterior de letrero "PELIGRO. No entrar. Sólo personal autorizado"

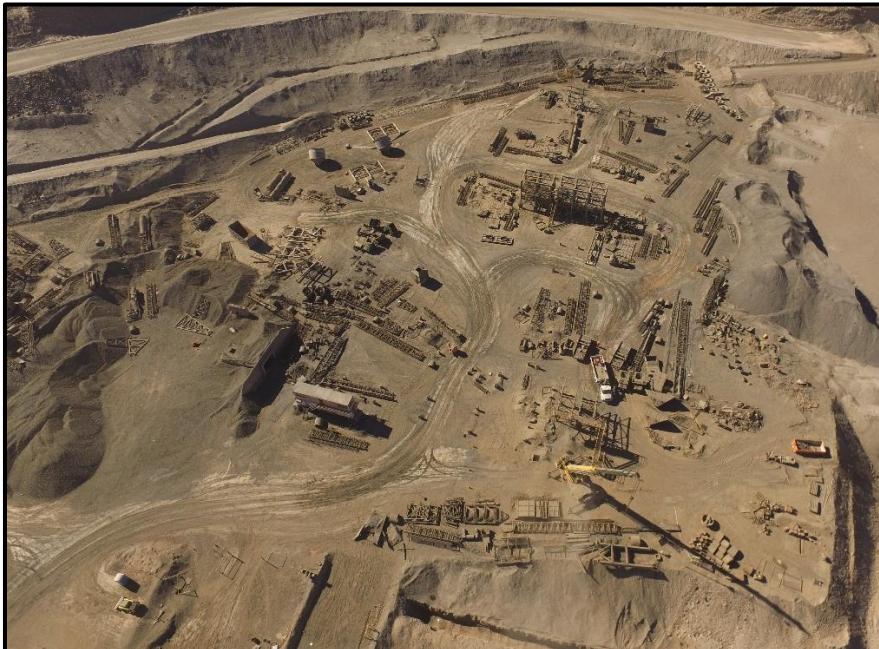
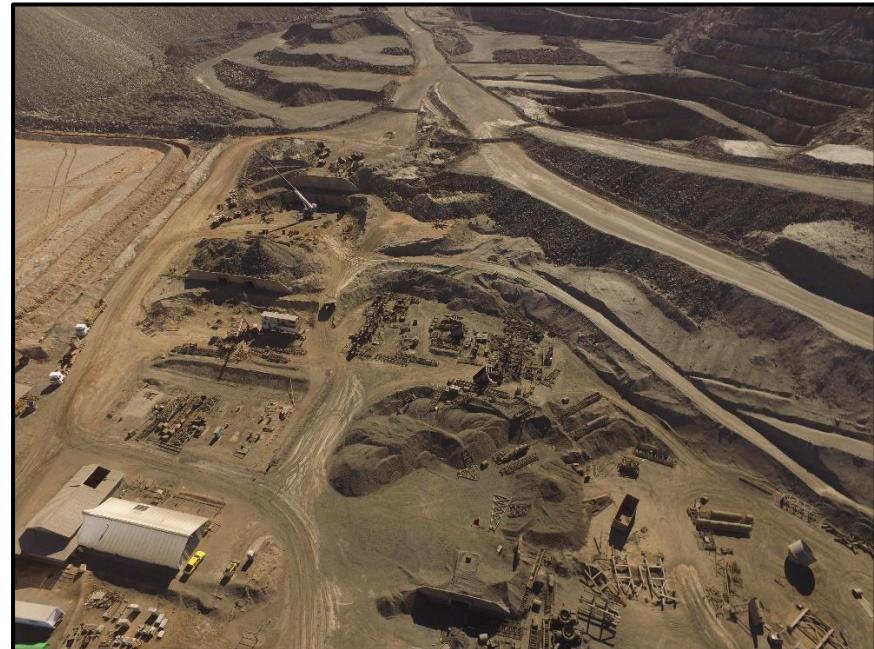
Fotografía 14. Imagen aérea trabajos desmantelamiento área planta

- La Res. Ex. N°2025 describe dentro de las medidas de cierre para el área de Planta el desmontaje de estructuras principales del laboratorio, testigoteca, sala de muestreo, bodegas de lubricantes, cuyo avance fue observado durante la inspección ambiental. Además, establece la limpieza, nivelación y compactación de las plataformas de las distintas instalaciones del Proyecto lo cual está en desarrollo (Fotografías 14 y 15).

Imagen aérea tomada por dron en la cual se observa el avance de los trabajos de desmantelamiento de instalaciones que forman parte de la Planta Concentradora y Planta de Chancado.

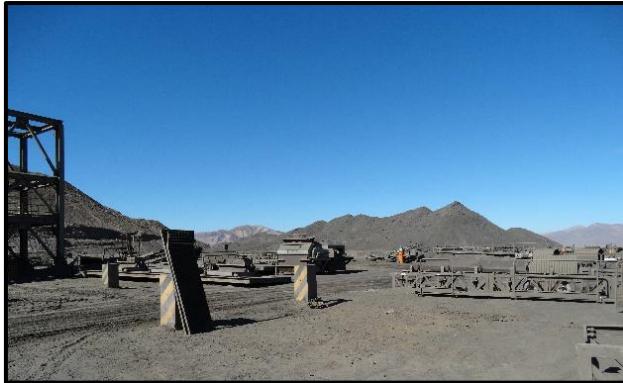
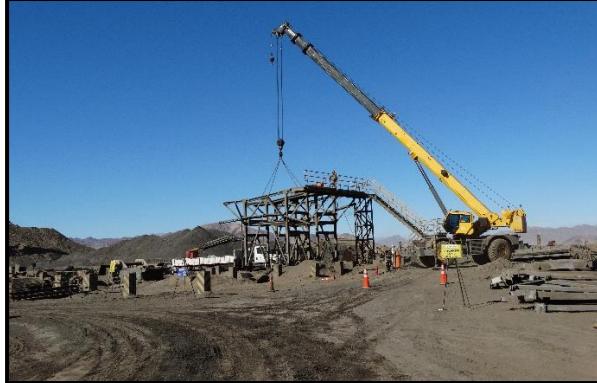
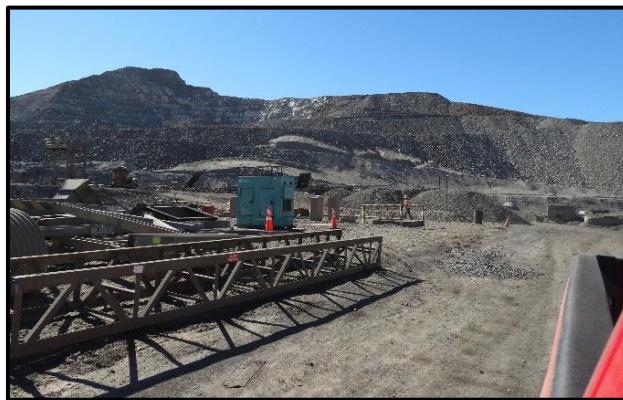
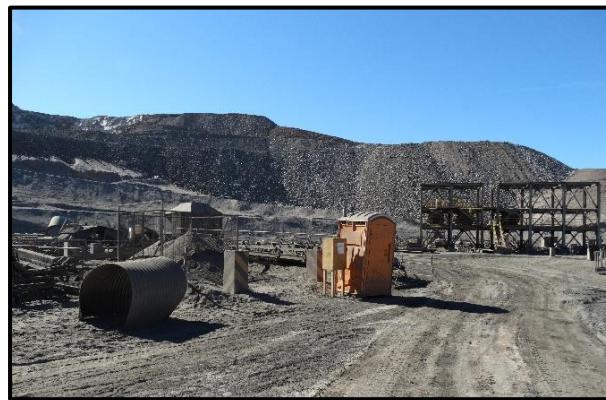
Fotografía 15. Trabajos desmantelamiento área planta

En las imágenes se observan distintas labores de desmantelación de instalaciones en la Planta Concentradora y Planta de Chancado.

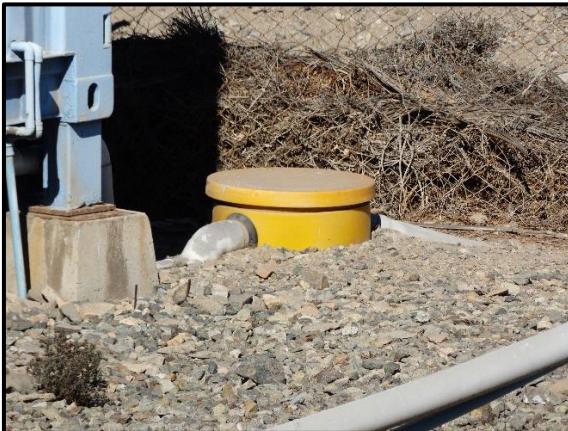
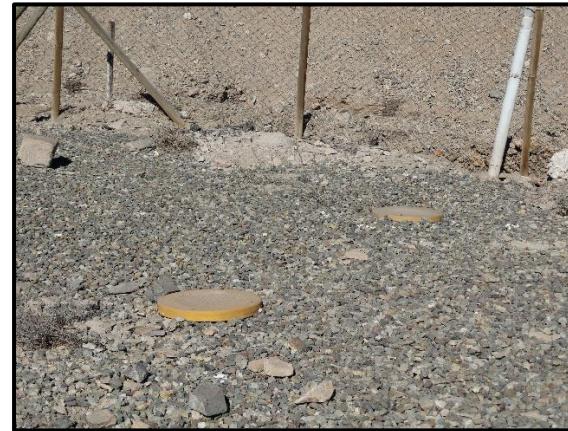
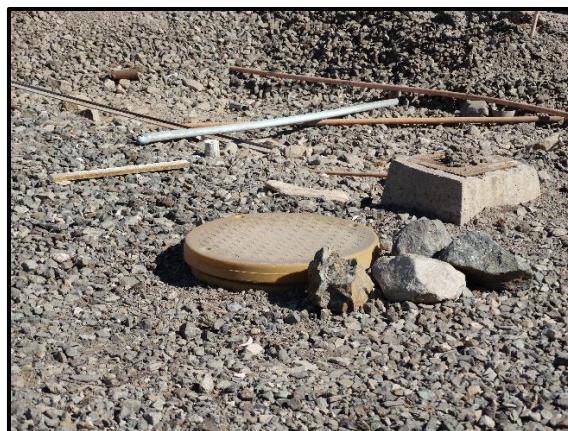
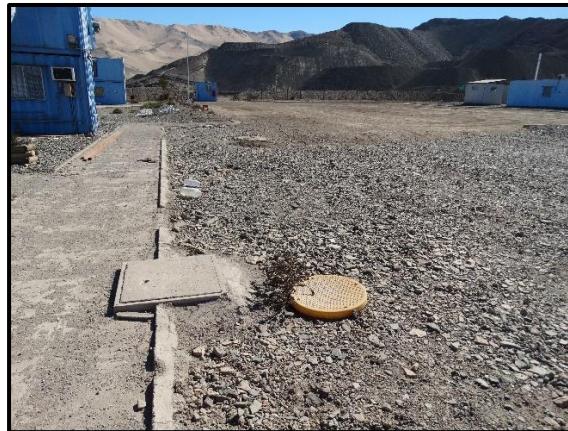
**Fotografía 16.** Imágenes Fosas Sépticas Estancas

Se observaron al menos tres fosas sépticas estancas, las que se encontraban distribuidas en distintas direcciones, asociadas a dependencias que no estaban identificadas.

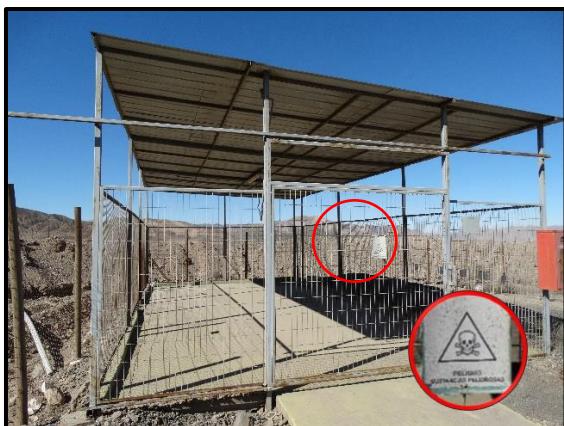
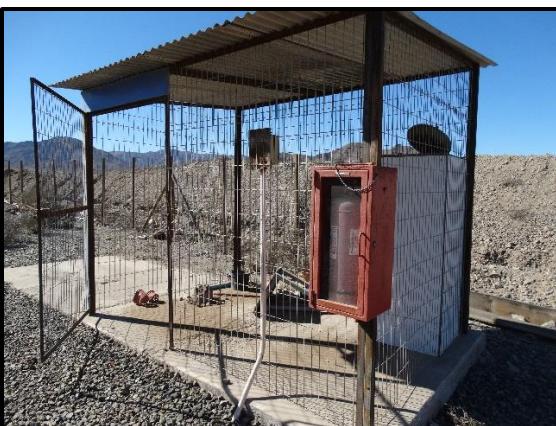
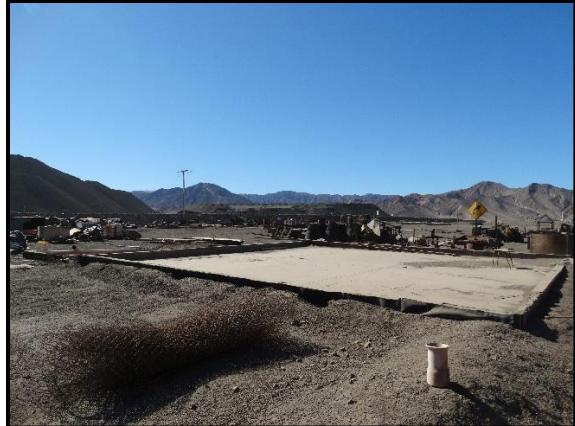
Fotografía 17. Instalaciones disposición residuos sólidos

Se observó durante la inspección ambiental las instalaciones de disposición de residuos sólidos peligrosos y asimilables a domésticos sin residuos en su interior.
