Superintendencia del Medio Ambiente
Gobierno de Chile

INFORME TÉCNICO DE FISCALIZACIÓN AMBIENTAL

EXTRACCIÓN DE ÁRIDOS FUNDO LANDA

DFZ-2019-8-VIII-RCA

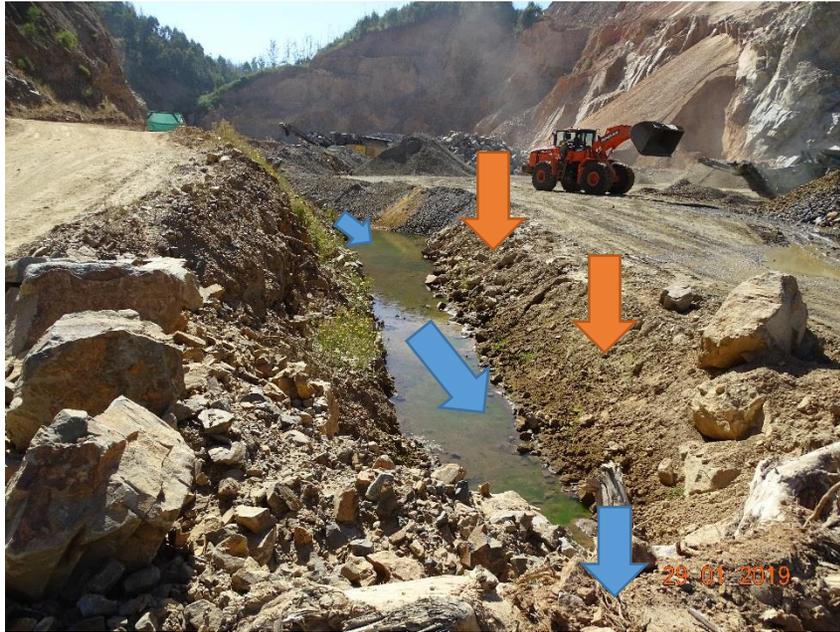
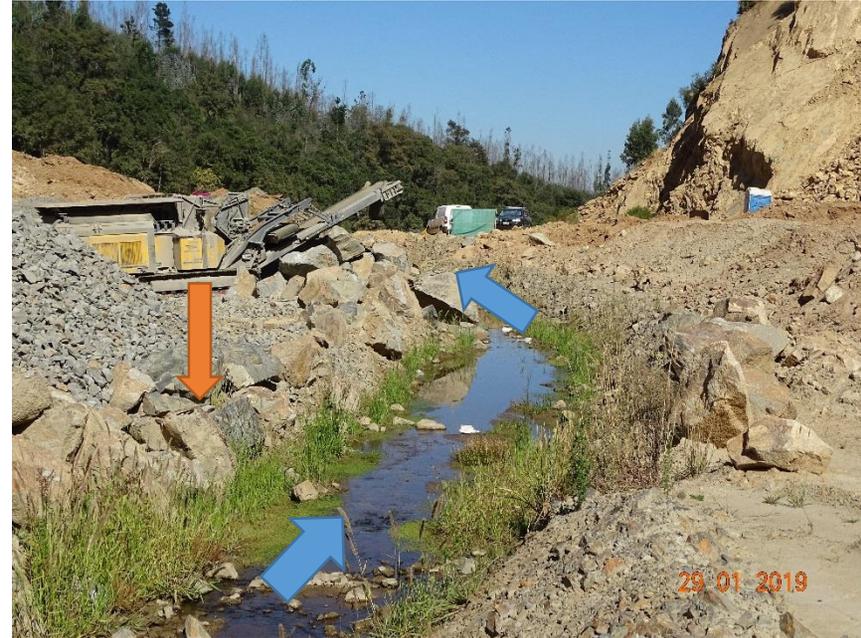
- a) Modificación de su sección transversal y longitudinal con material no estabilizado en el interior del cauce obstruyendo el libre escurrimiento de las aguas.
- b) Dos atraviesos vehiculares con tubería corrugada,
- c) Una degradación del cauce (cambio cota de fondo) dejando en su inicio una cascada que altera significativamente el libre escurrimiento de las aguas.

Fotografía 1.	Fecha: 29-01-2019		Fotografía 2.	Fecha: 29-01-2019	
Coordenadas UTM DATUM WGS84 HUSO 18 S	Norte: 5.929.447	Este: 678.666	Coordenadas UTM DATUM WGS84 HUSO 18 S	Norte: 5.929.426	Este: 678.797
Descripción del medio de prueba: Vista general del cauce que cruza el sector de extracción de áridos, donde se observa que no existe protección de las riberas (Ver flechas de color naranja). Las flechas de color azul indican el flujo del cauce.			Descripción del medio de prueba: Vista general del cauce que cruza el sector de extracción de áridos, donde se observa enrocado de protección cercano a sector de chancado (Ver flechas de color naranja). Las flechas de color azul indican el flujo del cauce.

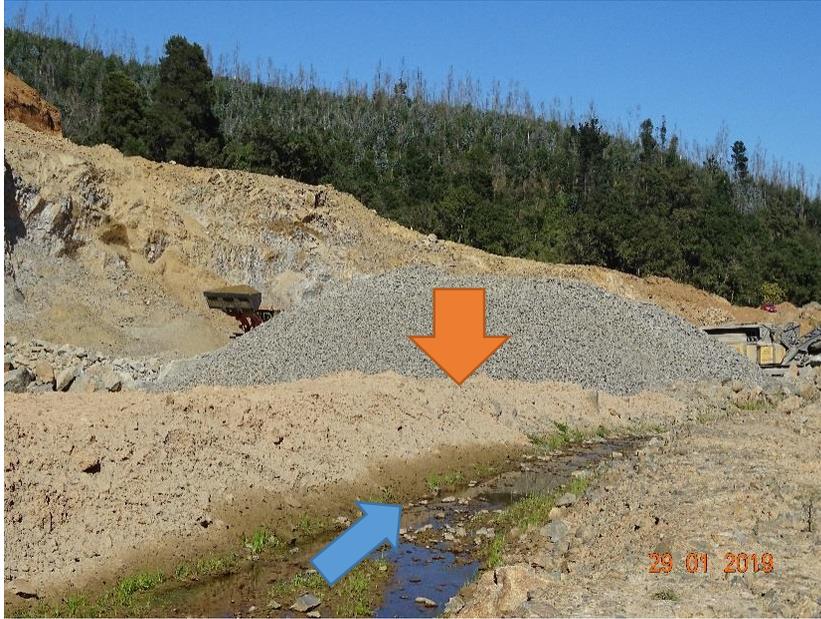
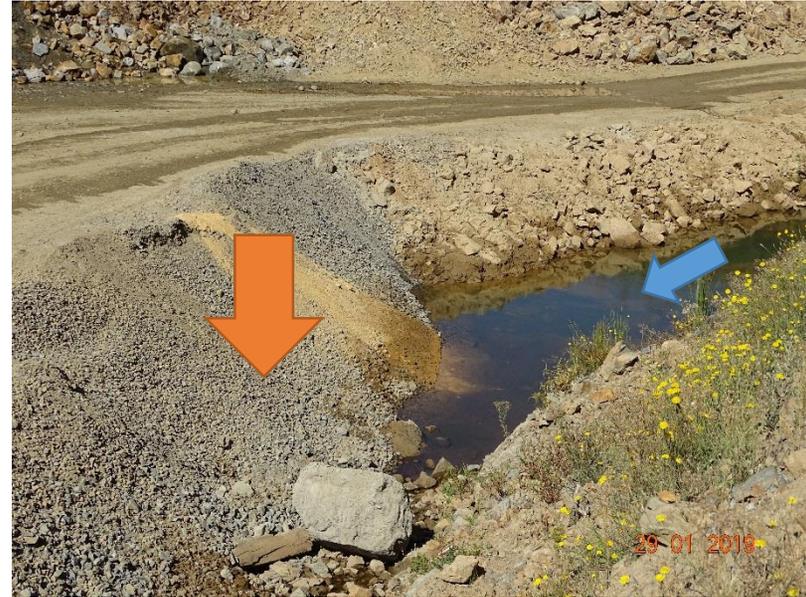
Fotografía 3.	Fecha: 29-01-2019		Fotografía 4.	Fecha: 29-01-2019	
Coordenadas UTM DATUM WGS84 HUSO 18 S	Norte: 5.929.416	Este: 678.795	Coordenadas UTM DATUM WGS84 HUSO 18 S	Norte: 5.929.444	Este: 678.715
Descripción del medio de prueba: Vista general del cauce que cruza el sector de extracción de áridos y acopio transitorio de áridos, donde se observa que no existe protección de las riberas (Ver flechas de color naranja). Las flechas de color azul indican el flujo del cauce.			Descripción del medio de prueba: Vista general del cauce que cruza el sector de extracción de áridos y camino de acceso, donde se observa que no existe protección de las riberas y acumulación de áridos afectando en normal flujo (Ver flecha de color naranja). Las flechas de color azul indican el flujo del cauce.

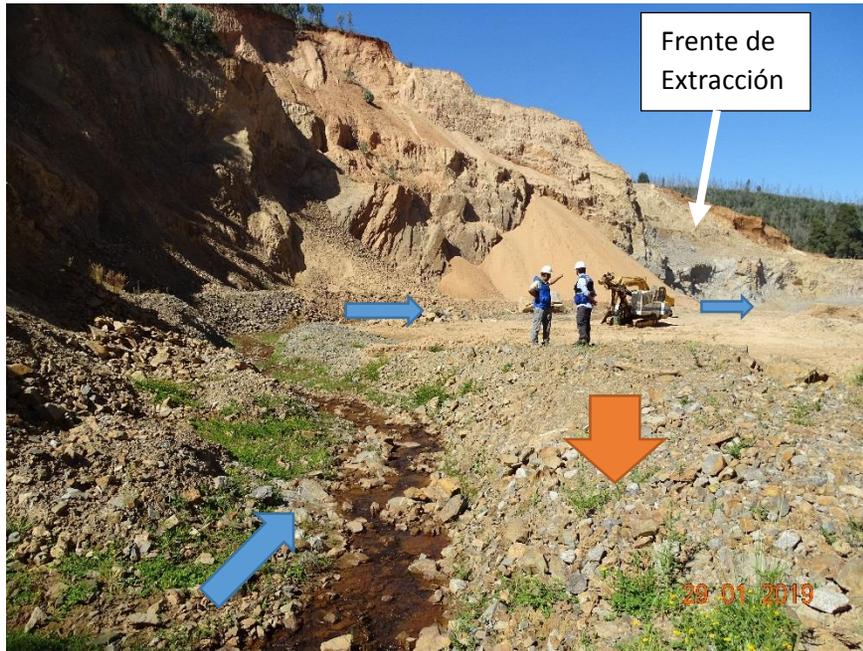
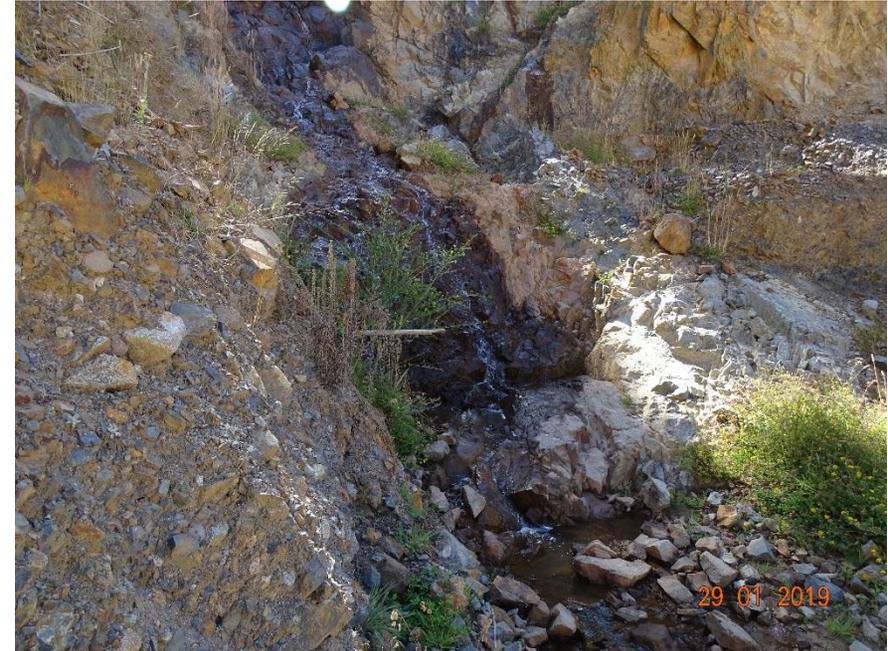
Fotografía 5	Fecha: 29-01-2019		Fotografía 6	Fecha: 29-01-2019	
Coordenadas UTM DATUM WGS84 HUSO 18 S	Norte: 5.929.473	Este: 678.897	Coordenadas UTM DATUM WGS84 HUSO 18 S	Norte: 5.929.473	Este: 678.897
Descripción del medio de prueba: Vista general del cauce que cruza el sector cercano a sector de “cascada”, donde se observa que no existe protección de las riberas (Ver flechas de color naranja). Las flechas de color azul indican el flujo del cauce.			Descripción del medio de prueba: Vista general de caída de agua que inicia el cauce visible. Esta caída se ubica dentro del área de extracción definida por proyecto.

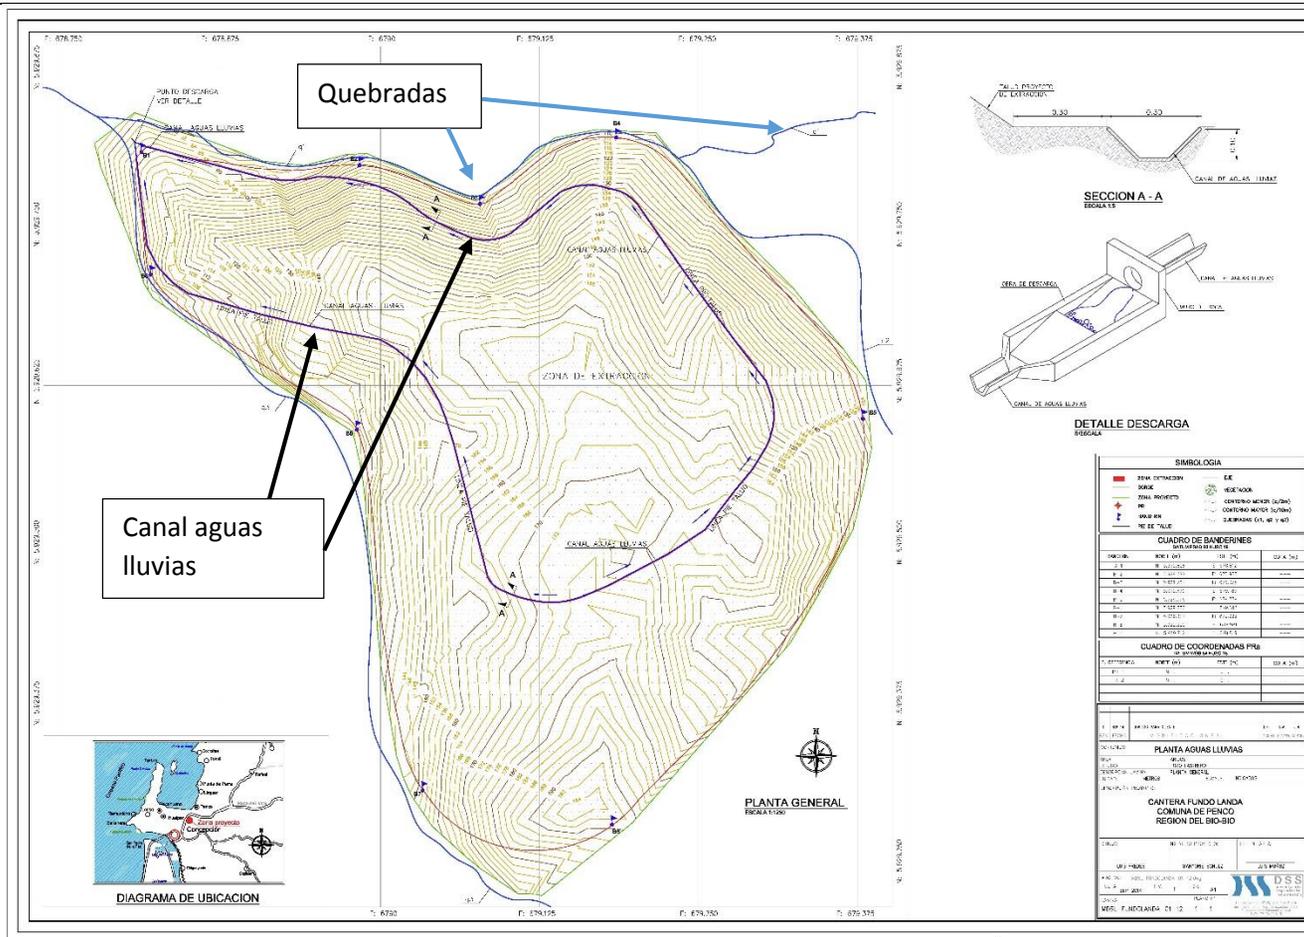
Figura 5

Cabe informar que este canal de aguas lluvias no fue observado durante la inspección ambiental y lo observado corresponde al cauce intervenido, el cual fue verificado en terreno. El cauce observado poseía una altura variable, además de zonas intervenidas con escombros propios de la faena de extracción.

Descripción del medio de prueba: Figura extraída desde la Adenda N° 2. Anexo 1. Manejo de aguas lluvias. Se observa el proyecto de canales de aguas lluvias dentro del área de emplazamiento del proyecto, además del área de extracción. Por otra parte se destacan las quebradas identificadas en la evaluación ambiental y que en la inspección ambiental se verificó alterada y modificada en su cauce.

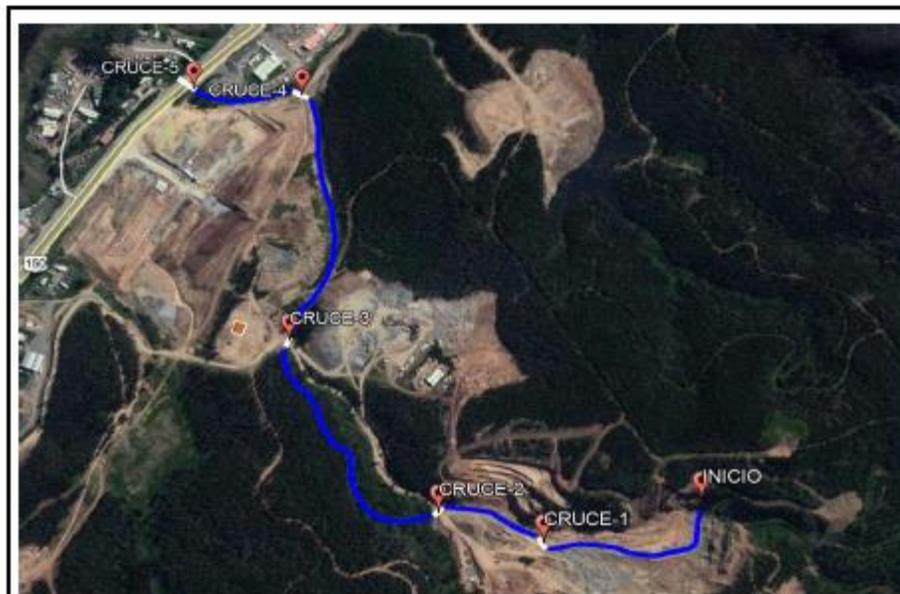
FOTO AEREA TRAZADO Y CRUCES ESTERO

Descripción del medio de prueba: Foto aérea trazado y cruces de estero. La figura fue extraída de los documentos informados en Anexo 1 de la Carta de Madesal SpA. en este se muestra los punto de los cruces del cauce a través de los caminos interiores del proyecto y el fundo Landa

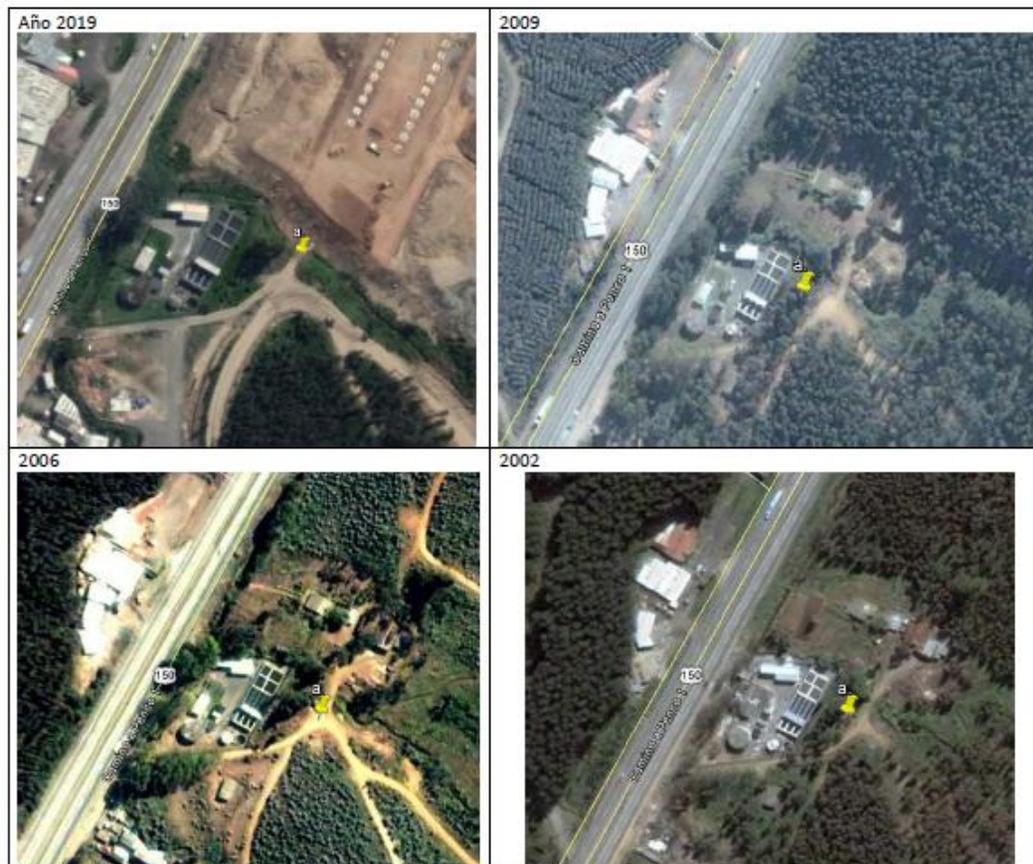
Figura 7

La serie de imágenes siguiente da cuenta de la existencia ya el año 2002 de camino existente sobre el cauce y por ende de la existencia de estructura de atravieso, situación que es posible observar hasta la fecha. En la actualidad de sigue utilizando el mismo antiguo camino, cuya construcción es de antigua data, anterior a 1986, fecha de adquisición del predio por parte de Madesal y previa a las faenas del Proyecto "Extracción y Procesamiento de Áridos, Cantera Fundo Landa, Comuna de Penco" fiscalizado por el SMA.

La alcantarilla existente de antigua data, fue repuesta por otra de igual sección y materialidad que la antigua, con la finalidad de mantener el antiguo camino interior.

Descripción del medio de prueba: Figura extraída desde el Informe Complementario Acta de Inspección Ambiental del 29.01.2019 Firmado por Ing. Ximena Atria G. En esta se explica a través de fotografías satelitales la existencia del cruce “a” desde el año 2002 a la fecha (2019).

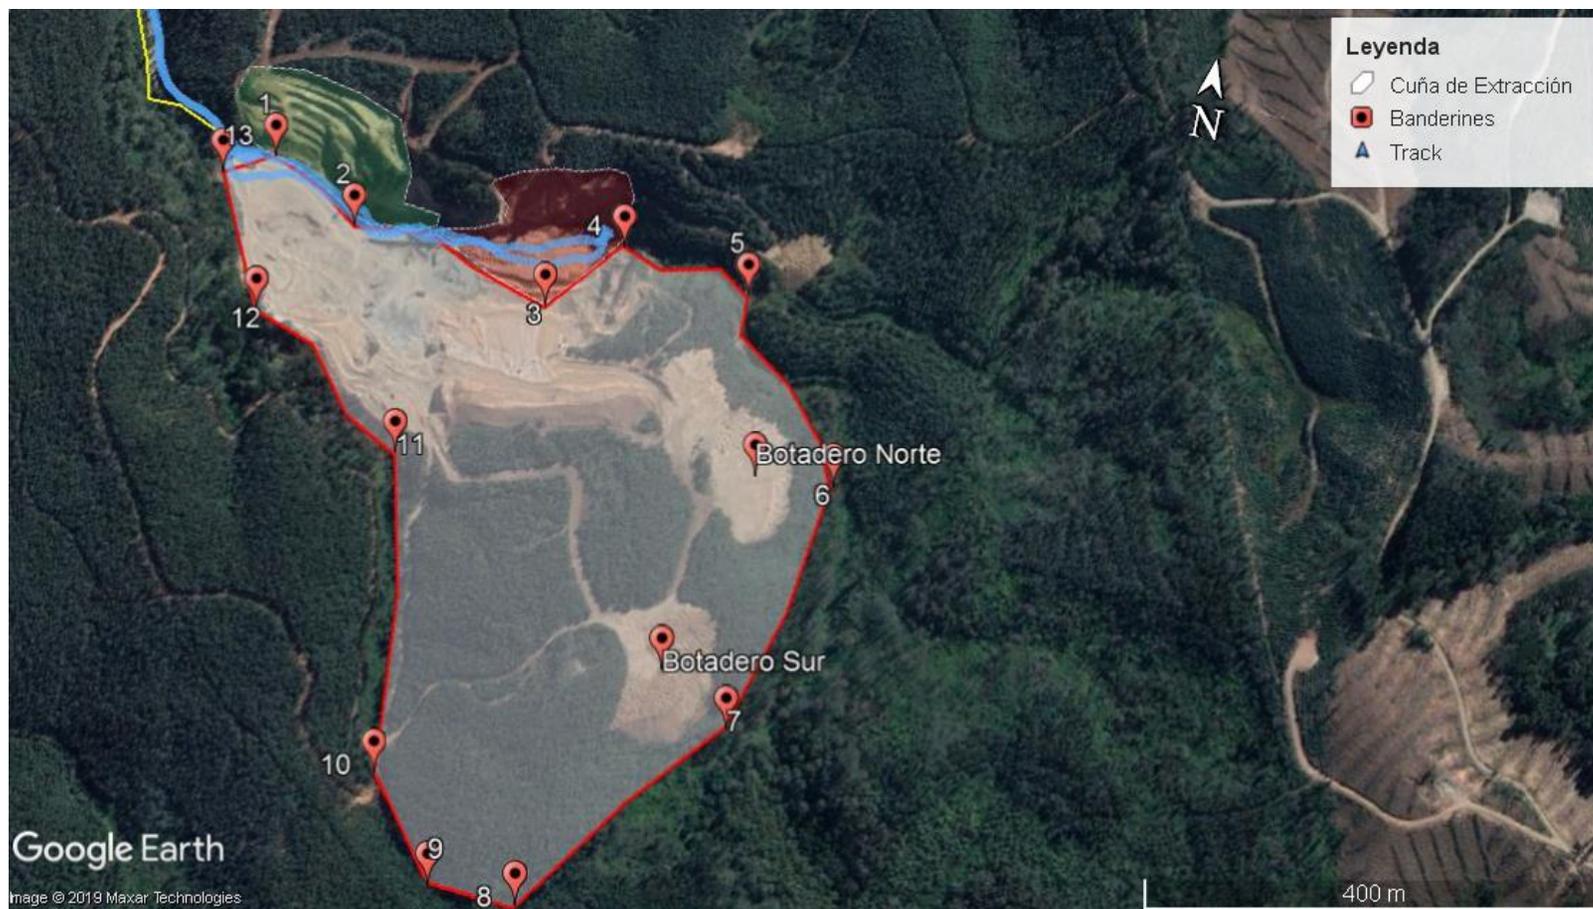
Figura 10

Descripción del medio de prueba: Análisis geográfico del área de extracción y botaderos asociados al proyecto. En color azul se muestra el recorrido de inspección realizado por los fiscalizadores (SMA y DGA) paralelo al cauce modificado y alterado. Se observa que este corresponde al límite de los banderines 1, 2, 3 y 4.

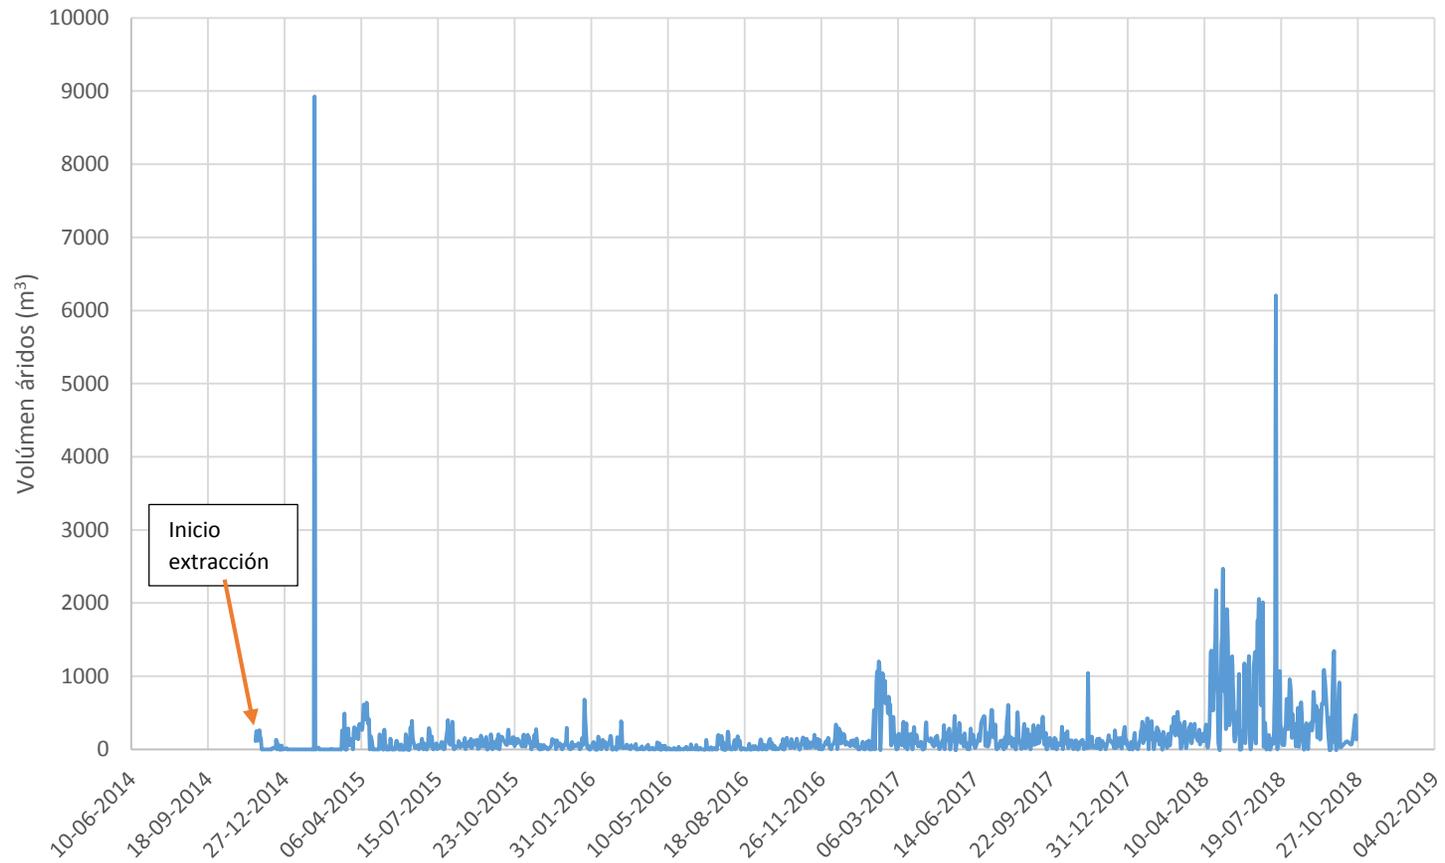
Gráfico 1.

Descripción del medio de prueba: Análisis de datos de volumen de áridos extraídos desde el proyecto aprobado con RCA N° 42/2015. Cabe señalar que los volúmenes corresponden a información entregada por el Titular. Se observa que la extracción no supera el nivel de los 9.000 m³

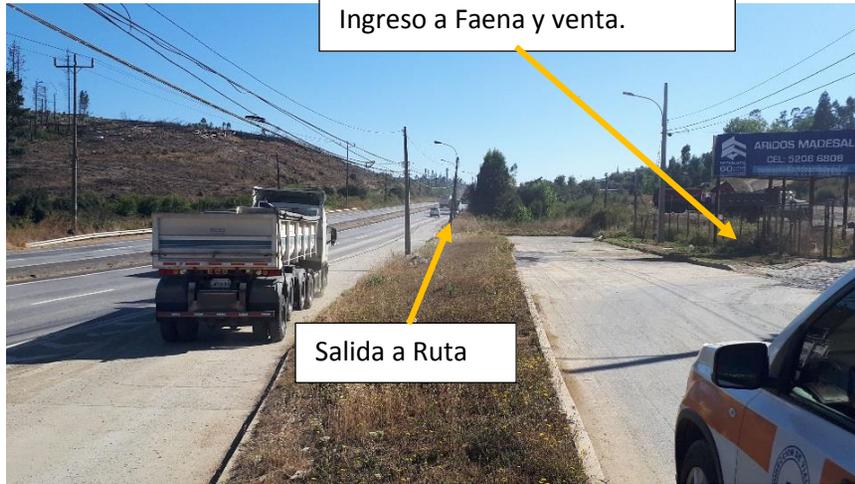
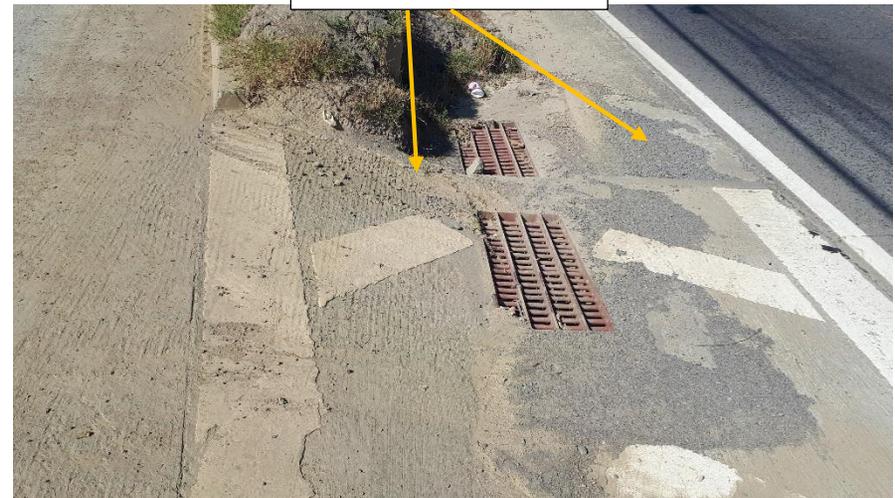
que al no contar con las medidas anteriormente indicadas, este acceso irregular genera situaciones de riesgo de accidentes en cada uno de los camiones de ingresa y sale a la ruta, además se evidencia arrastre de material a la calzada y deterioro de la carpeta de rodado, junto con resuspensión de material particulado por una deficiente humectación.

Fotografía 9.	Fecha: 29-01-2019		Fotografía 10.	Fecha: 29-01-2019	
Coordenadas UTM DATUM WGS84 HUSO 18 S	Norte: 5.929.415	Este: 677.650	Coordenadas UTM DATUM WGS84 HUSO 18 S	Norte: 5.929.473	Este: 677.684
Descripción del medio de prueba: Vista general del acceso y salida actual de la extracción. Se observa la acumulación de material en carpeta de ruta y caleta.			Descripción del medio de prueba: Detalle sector de salida del acceso Km 5.4- Se observa el material caído desde tolvas en sectores con alcance de ruta.

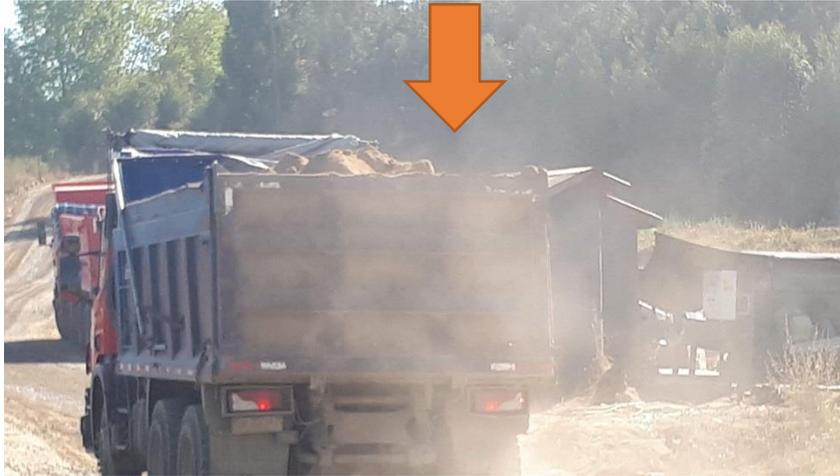
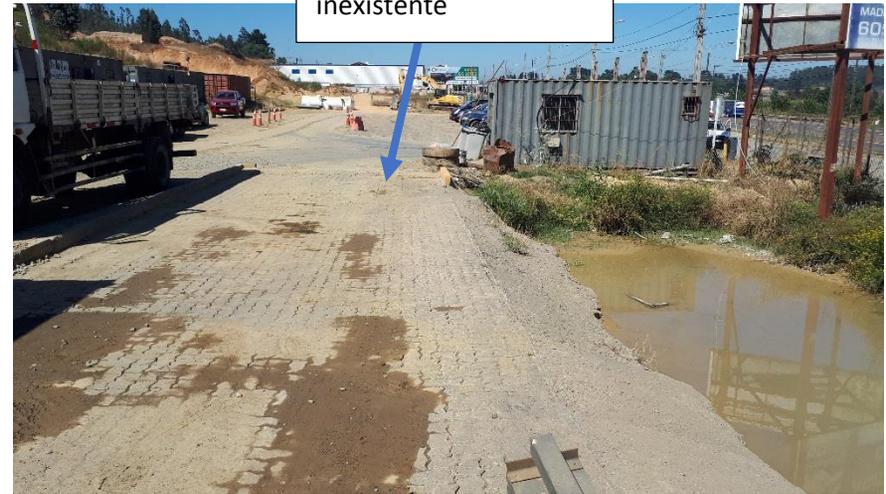
Fotografía 11.	Fecha: 29-01-2019		Fotografía 12.	Fecha: 29-01-2019	
Coordenadas UTM DATUM WGS84 HUSO 18 S	Norte: 5.929.388	Este: 677.657	Coordenadas UTM DATUM WGS84 HUSO 18 S	Norte: 5.929.435	Este: 677.695
Descripción del medio de prueba: La flecha indica carga sin encarpado y material en suspensión, debido a falta de humectación.			Descripción del medio de prueba: Vista general del sitio de limpieza de neumáticos y supuesta romana.

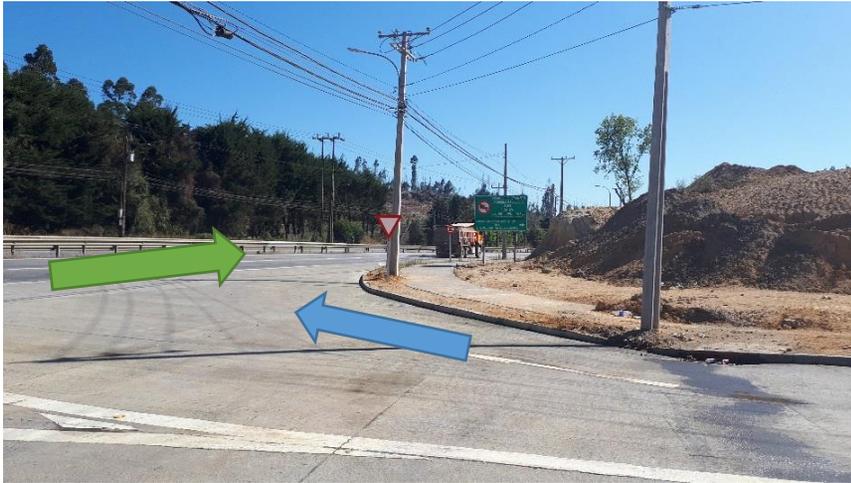
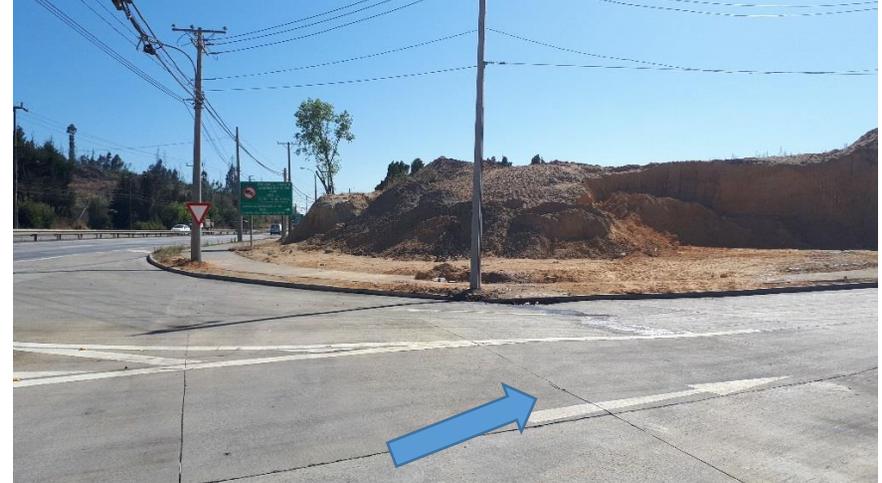
Fotografía 13.	Fecha: 29-01-2019		Fotografía 14.	Fecha: 29-01-2019	
Coordenadas UTM DATUM WGS84 HUSO 18 S	Norte: 5.929.805	Este: 677.913	Coordenadas UTM DATUM WGS84 HUSO 18 S	Norte: 5.929.805	Este: 677.913
Descripción del medio de prueba: Sector Acceso y salida Km 6,3. La flecha de color azul indica la salida hacia la ruta.			Descripción del medio de prueba: Sector Acceso y salida Km 6,3. La flecha de color azul indica la entrada hacia el Parque Empresarial y posterior acceso a extracción de áridos Fundo Landa.
