## INFORME DE FISCALIZACIÓN AMBIENTAL

### INSPECCIÓN AMBIENTAL

#### PLANTA ASTILLADO CHOLGUAN

DFZ-2019-95-XVI-RCA

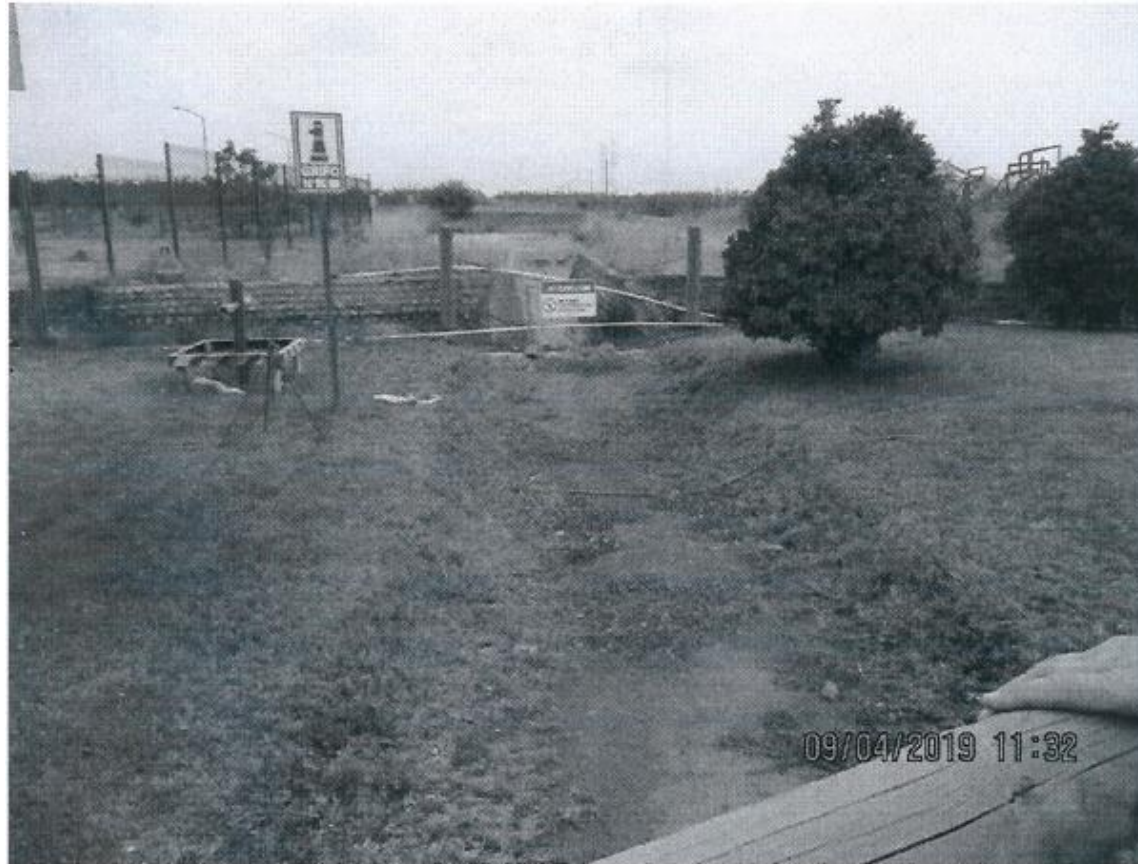
**Fotografía 1**

- b) Se visualiza que Planta de Astillado no se encuentra operativa, según lo indicado por el Sr. Roberto Muñoz, desde el año 2015.
- c) Respecto al manejo de aguas lluvias, se verifica canalización de aguas lluvias hacia piscina de acumulación para dichos fines (Coordenadas DATUM WGS84 HUSO 18, 5.882.161 S, 760.282 E). Dicha piscina se encuentra vacía (fotografía 1). Según lo indicado por el Sr. Roberto Muñoz, no existe otro sistema implementado para aguas lluvias. En este sentido, empresa entrega carta N° 978 de fecha 20 de noviembre de 2014 (SEA Bio Bío) (Anexo 2), y Resolución Exenta N°473 de fecha 17 de noviembre de 2014 (SEA Bio Bío) (Anexo 3) sobre pronunciamiento de modificación propuesta al proyecto.

**Descripción medio de Prueba:** Vista de piscina de acumulación vacía

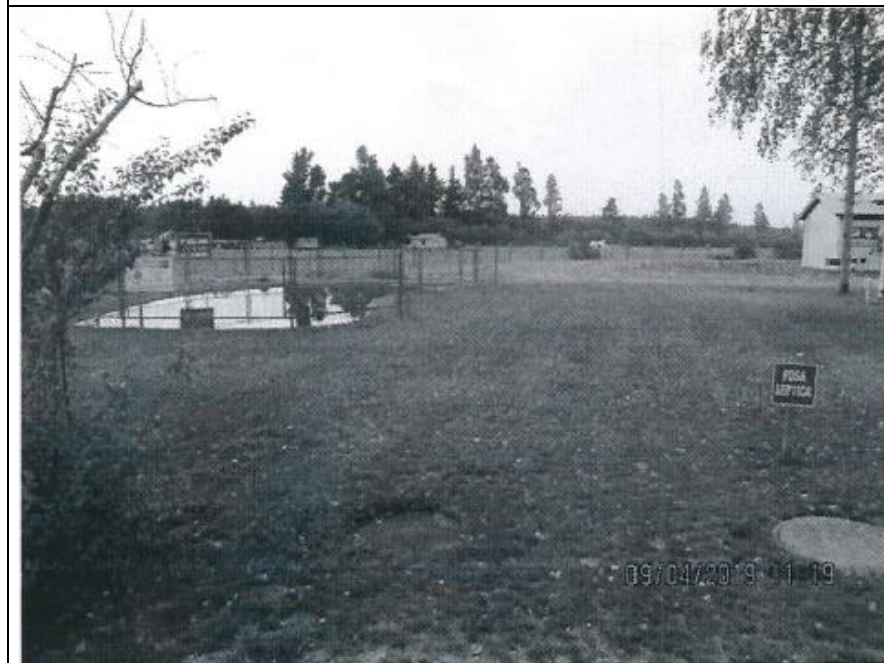
| <p><b>Hechos:</b></p> <ul style="list-style-type: none"> <li>a) En la actividad de inspección ambiental realizada el día 09 de abril del 2019, se inspeccionó sector de áreas verdes (Coordenadas DATUM WGS84 HUSO 18, 5.882.264 S, 760.386 E). Se verificó existencia y mantención de área verde junto a oficina de la planta (fotografía 2 y 3).</li> <li>b) Se visitó el sector de bodega de residuos peligrosos y no peligrosos (fotografía 4), bodega de combustible y almacenamiento de sustancias peligrosas (fotografía 5) (Coordenadas DATUM WGS84 HUSO 18, 5.882.238 S, 760.411 E). Se verifica la existencia de bodegas antes indicadas, no operativas, sin residuos ni sustancias en su interior. En este sentido, la empresa entrega carta GFN/002/16 de fecha 04 de enero de 2016 (Anexo 4), acta de inspección N°120050 de fecha 07 de enero de 2016 (SEREMI de Salud) (Anexo 5), y Resolución N°30 de fecha 08 de enero de 2016 (SEREMI de Salud) (Anexo 6), que informa y deja sin efecto autorización para almacenamiento de residuos peligrosos.</li> <li>c) Se visitó Galpón Principal (Coordenadas DATUM WGS84 HUSO 18, 5.882.220 S, 760.350 E). Se verifica existencia de galpón con maquinarias e instalaciones en su interior. No se han retirado instalaciones (fotografía 6 y 7).</li> <li>d) Se inspeccionó el acceso principal (Coordenadas DATUM WGS84 HUSO 18 5.882134 S, 760.276 E), encontrando que el dicho acceso se encuentra habilitado (fotografía 8). Se verifica personal de la planta en dicho lugar (fotografía 9). Según lo indicado por el Sr.Roberto Muñoz, existe movimiento de personal por materia de seguridad e ingreso de camiones para acceder a otra actividad. Se reitera que planta no se encuentra operativa, no se han retirado equipos ni desmantelado instalaciones, por lo que tampoco se ha realizado restauración de suelos.</li> </ul> <p><b>Resultados del examen de Información:</b></p> <p><u>En relación a los documentos entregados por el titular:</u></p> | |

| <b>Descripción medio de Prueba:</b> Vista de áreas verdes con muestras de haber sido mantenidas. | | | <b>Descripción medio de Prueba:</b> Vista de áreas verdes con muestras de haber sido mantenidas. | | |

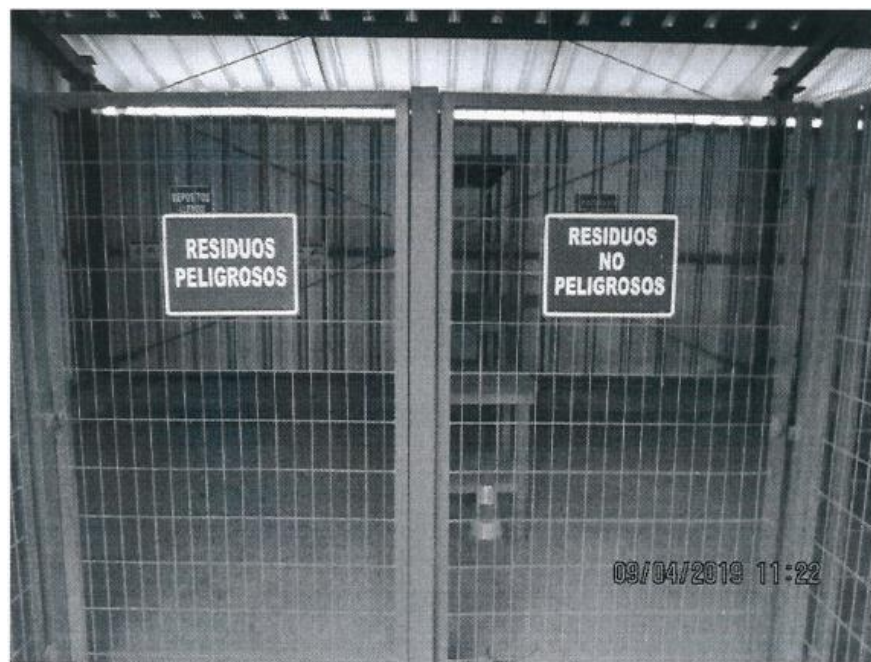
| <b>Descripción medio de Prueba:</b> Vista de bodega de residuos peligrosos y no peligrosos sin residuos en su interior | | | | <b>Descripción medio de Prueba:</b> Vista de bodega de combustible y almacenamiento de sustancias peligrosas, vacías. | | | |

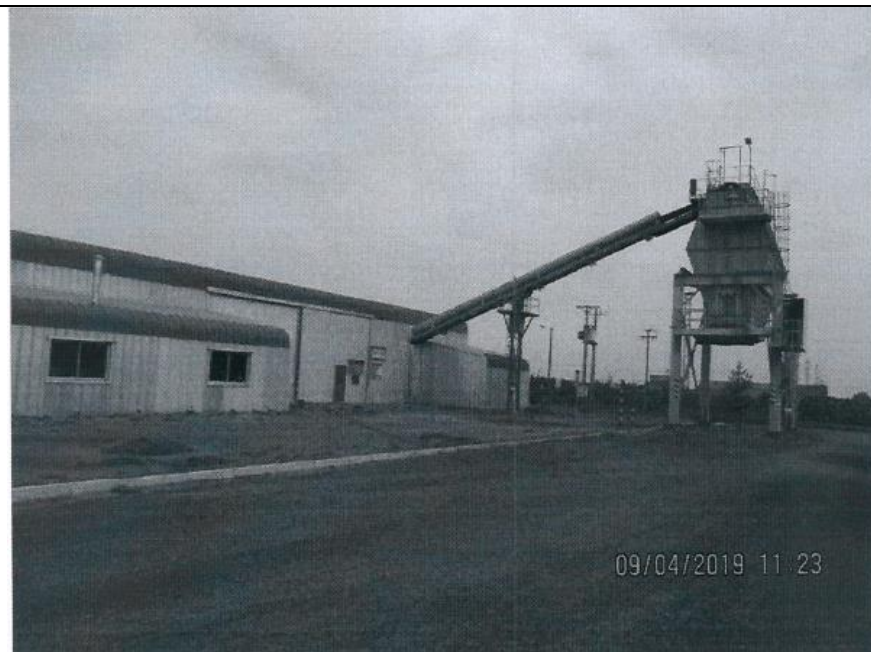
| <b>Descripción medio de Prueba:</b> Vista exterior de galpón principal | | | | <b>Descripción medio de Prueba:</b> Vista interior de galpón principal, en el que se puede apreciar la existencia de instalaciones interiores.. | | | |

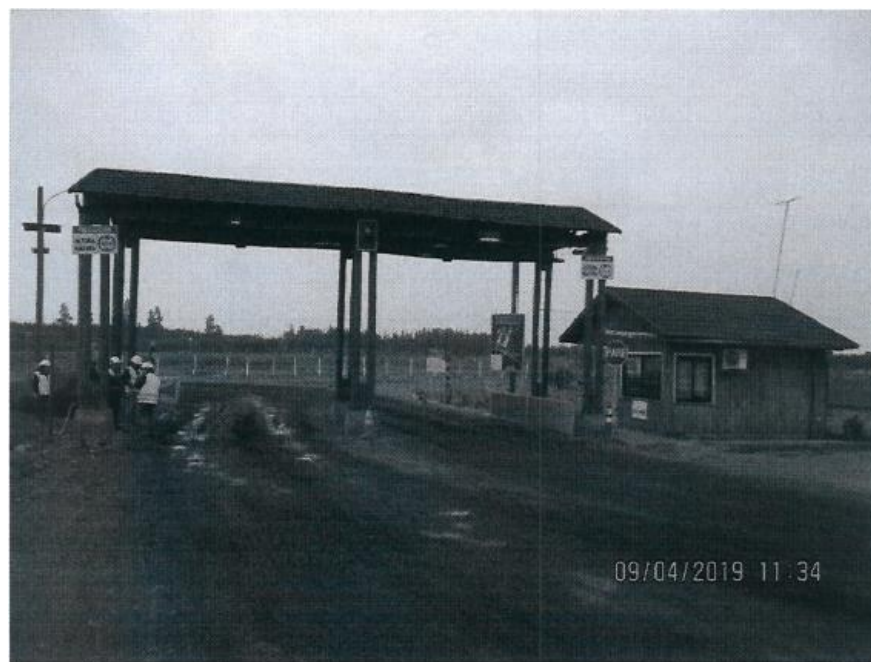
| <b>Descripción medio de Prueba:</b> Vista de acceso principal habilitado | | | | <b>Descripción medio de Prueba:</b> Vista de acceso principal con personal de la planta trabajando.. | | | |
