## INFORME DE FISCALIZACIÓN AMBIENTAL

### FISCALIZACIÓN AMBIENTAL

#### EXPLOTACIÓN DE HIERRO SAN GABRIEL

DFZ-2019-49-II-RCA

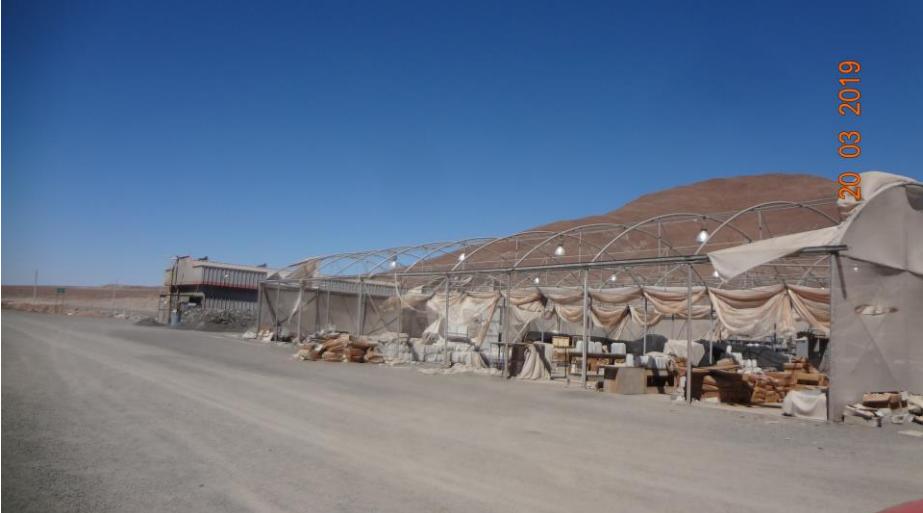
- Se constató en terreno que la faena minera se encontraba solo con una persona que cumplía el rol de cuidar el sector. No habían operaciones y las instalaciones se encontraban sin uso frecuente. Se evidenció que la capacidad del campamento son de una menor envergadura que las aprobadas ambientalmente.

<b>Fotografía 1.</b>	<b>Fecha:</b> 20-03-2019
<b>Coordenadas DATUM WGS84 HUSO (19 S)</b>	<b>Norte:</b> 7130326 <b>Este:</b> 389170
<b>Descripción de medio de prueba:</b> Vista del área campamento, muestrera.	<b>Descripción de medio de prueba:</b> Vista del sector planta de chancado y concentradora donde se visualiza los residuos existentes, después del desmantelamiento.

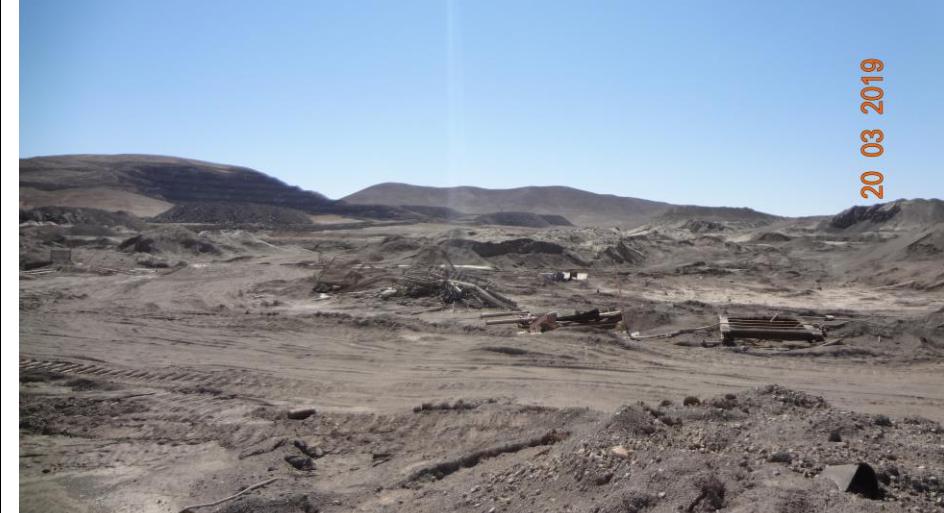
- Se constata en terreno que ya no existe en el sector la presencia de la planta de chancado, la que según lo señalado por el cuidador de la faena, fue vendido el año 2018 a otra empresa, se constatan algunos residuos metálicos tales como escaleras o metales en estado de oxidación, además se observa la presencia de residuos que dejó el proceso de la planta cuando este estuvo en funcionamiento tales como: tortas con residuos de la planta y cancha de concentrado.

- No se ejecutaron completamente las medidas de la etapa de cierre y/o abandono en el sector planta. Ya que solo se observa el retiro de la estructura pero aun quedan restos de las instalaciones lo que se puede visualizar en la Fotografía 2.
- No es posible constatar si se ejecutaron completamente las medidas de la etapa de cierre y/o abandono para el botadero de estériles, dado que durante la fiscalización no fue posible constatar la ejecución de los estudios mencionados en la RCA para asegurar la estabilidad física y química de la instalación.
- Se constató la inexistencia de un cierre perimetral del rajo.

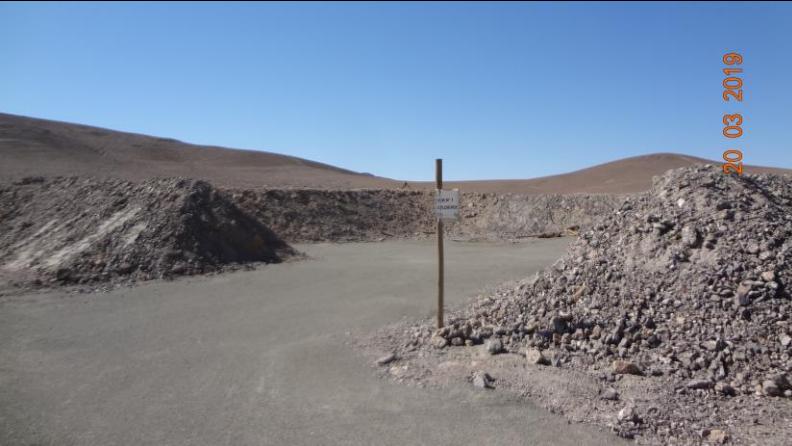
Fotografía 3.

- Se constata en terreno que ya no existe la obra complementaria polvorín. El polvorín fue instalado, utilizado y posteriormente retirado del área quedando algunos residuos de seguridad en el área.

Descripción de medio de prueba: Vista del sector polvorín donde se constata que esta instalación ya no se encuentra en el lugar.

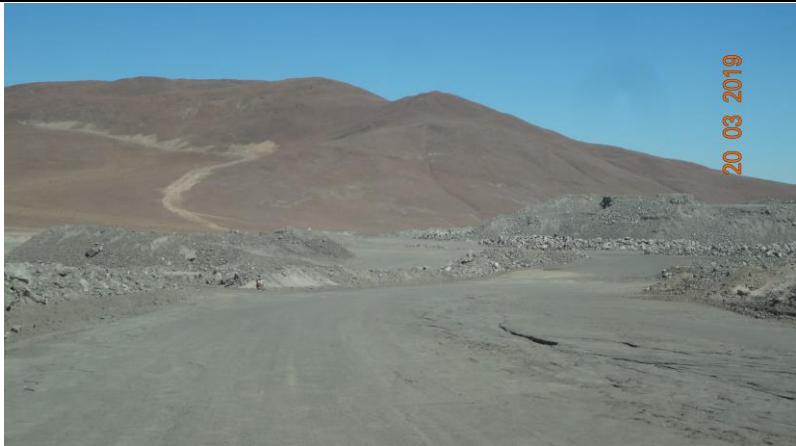
Fotografía 4.

- Se constata en terreno la existencia del botadero de estériles Esperanza el cual no se encuentra operativo al momento de la fiscalización.
- Se constata en terreno la existencia del Rajo Esperanza el cual no se encuentra operativo al momento de la inspección.

Descripción de medio de prueba: Vista de botadero de esteriles Esperanza.

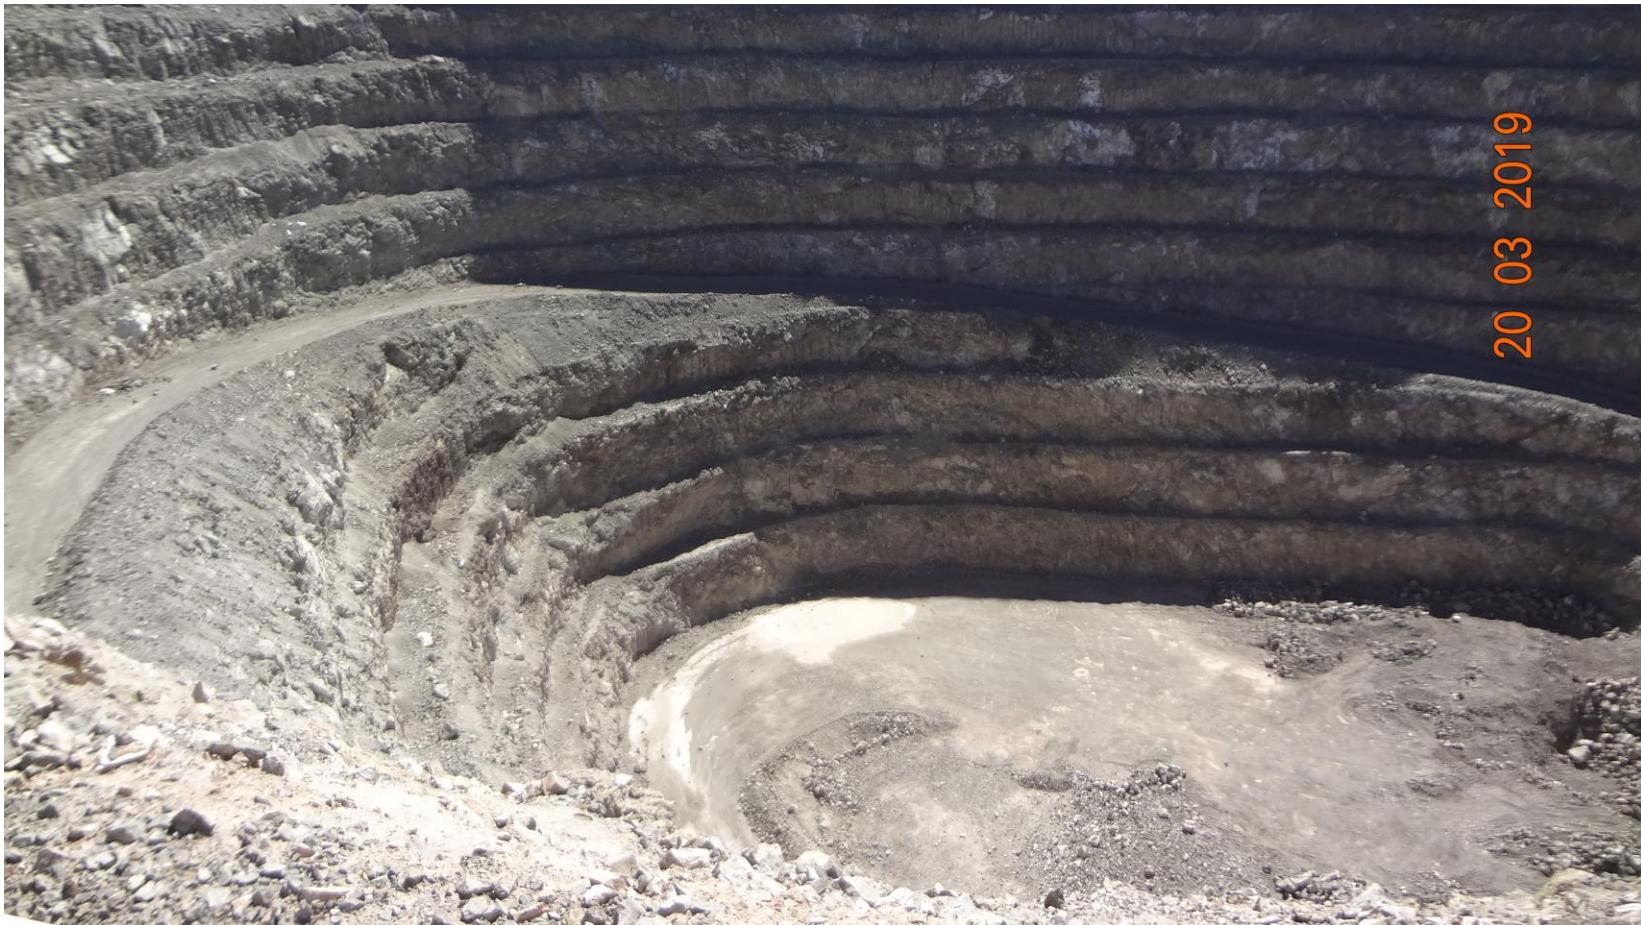
Figura 5.

Descripción de medio de prueba: Vista del rajo Esperanza, sin evidencia de operaciones.
