## INFORME TÉCNICO DE FISCALIZACIÓN AMBIENTAL

ELETRANS S.A.

DFZ-2019-328-III-RCA

NOVIEMBRE 2019

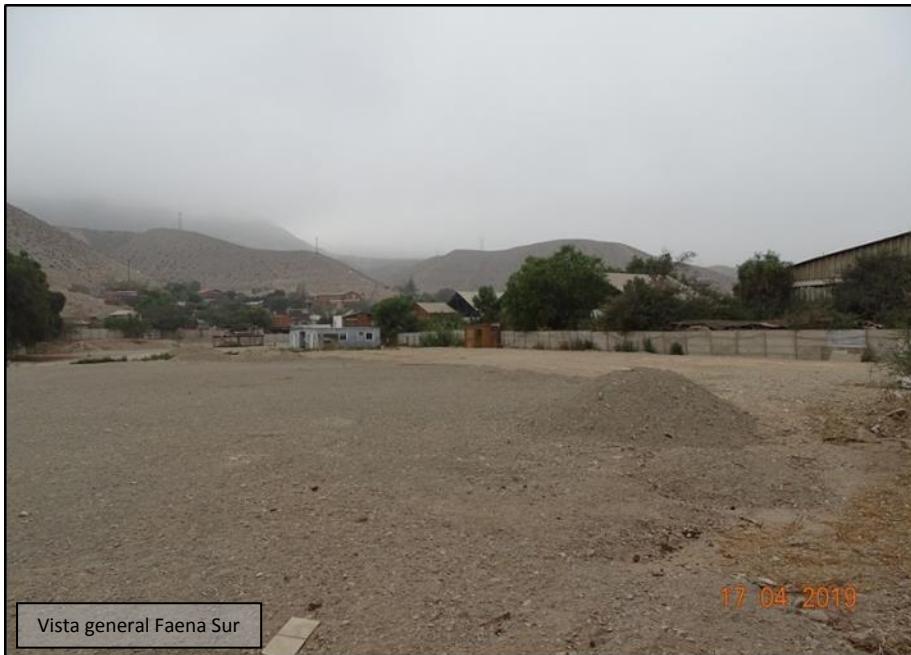
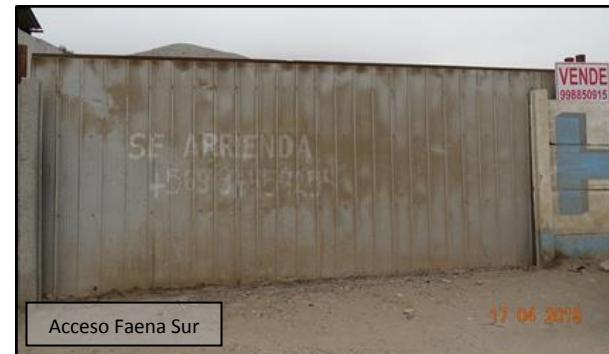
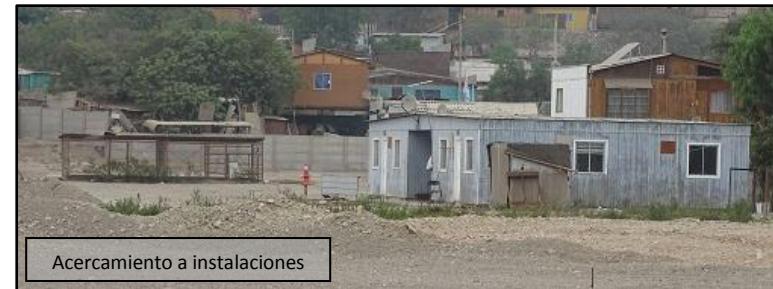
Fotografía 1. Estación 1. Instalación de Faena Sur Tierra Amarilla

- Se acudió a la instalación de faenas ubicada en la localidad de Tierra Amarilla, sin embargo, esta propiedad se encontraba cerrada y sin personal al interior de ella. En ambos portones de acceso, estaba pintado el aviso de "Se arrienda", junto con un aviso de "Se vende". Se observó el interior y, en él no se observó la presencia de vehículos, personas, patios de salvataje, residuos asociados a la faena eléctrica y sitios de almacenamiento de combustibles; se constató una casa y una estructura de metal techada similar a una bodega de almacenamiento, sin contenido en su interior (Fotografía 1).

Durante la inspección ambiental se visita la estación 1 correspondiente a la Faena Sur, ubicada en Tierra Amarilla. Se observó que el acceso al lugar se encuentra restringido por la presencia de un muro de panderetas que delimita el perímetro y un portón metálico en el cual aparece el anuncio "Se arrienda" como se observa en la imagen superior derecha. Al interior de esta instalación sólo se observa una casa de madera desocupada y en un costado de ella una estructura de metal techada también vacía, las cuales se pueden apreciar con mayor detalle en la imagen inferior derecha. No se observan residuos industriales, residuos domiciliarios, materiales, vehículos o personas al interior (imagen izquierda).

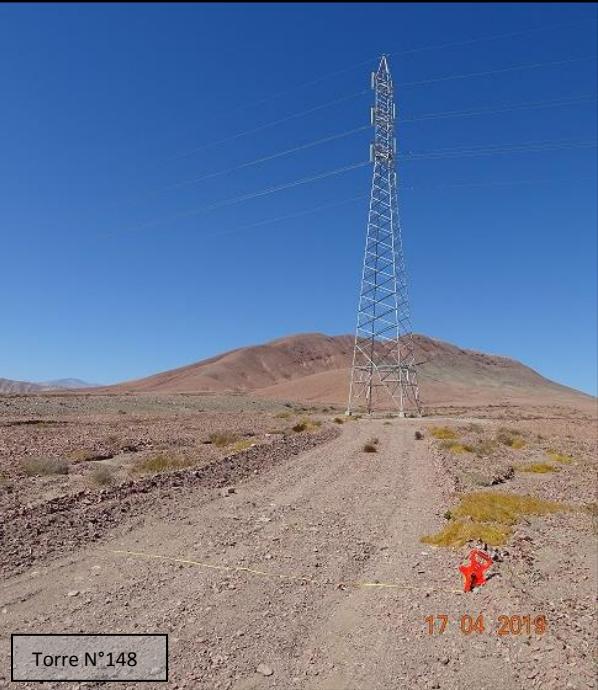
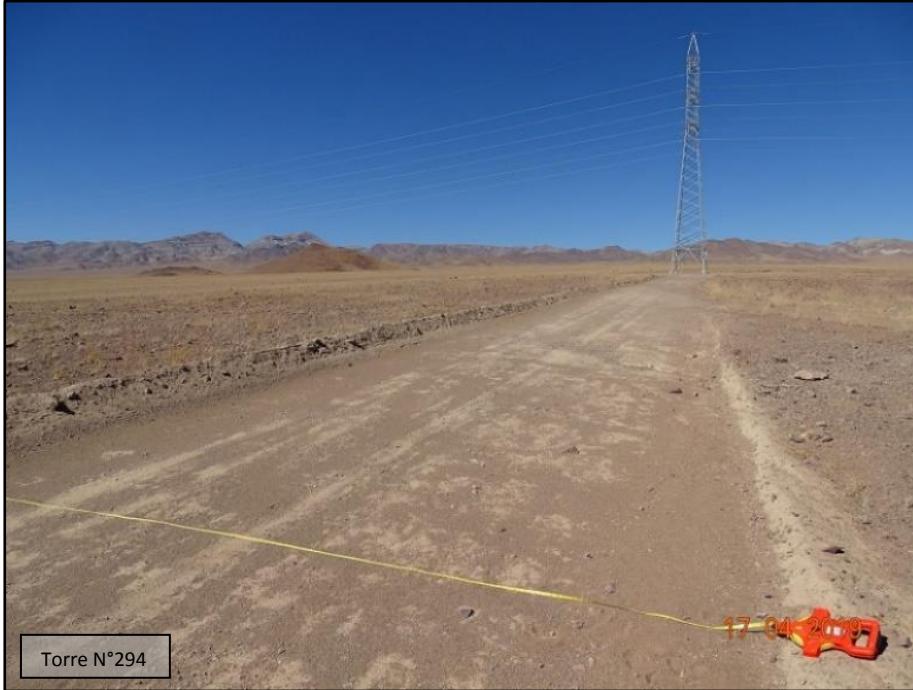
- De acuerdo a lo conversado con el Sr. Maldonado, no existe algún frente de trabajo móvil activo (Estación 2), por cuanto las tres RCA que rigen al Proyecto se encuentran ejecutadas y operando. Para corroborar lo anterior, se visitó un tramo de la línea de transmisión, desde las torres 76- 77 hasta la torre 297 y del recorrido se corroboró lo informado por el Sr. Maldonado, al no constatar la existencia de un frente de trabajo móvil (Fotografía 2).

- Se recorrió el tramo del camino de la LAT entre las torres 76 - 77 hasta la torre 297 y se midieron al azar dos caminos de acceso, correspondientes a las torres 148 y 294, de las cuales se obtuvo un ancho de ellos de 4,20 m y 5,20 m respectivamente (Fotografía 2).

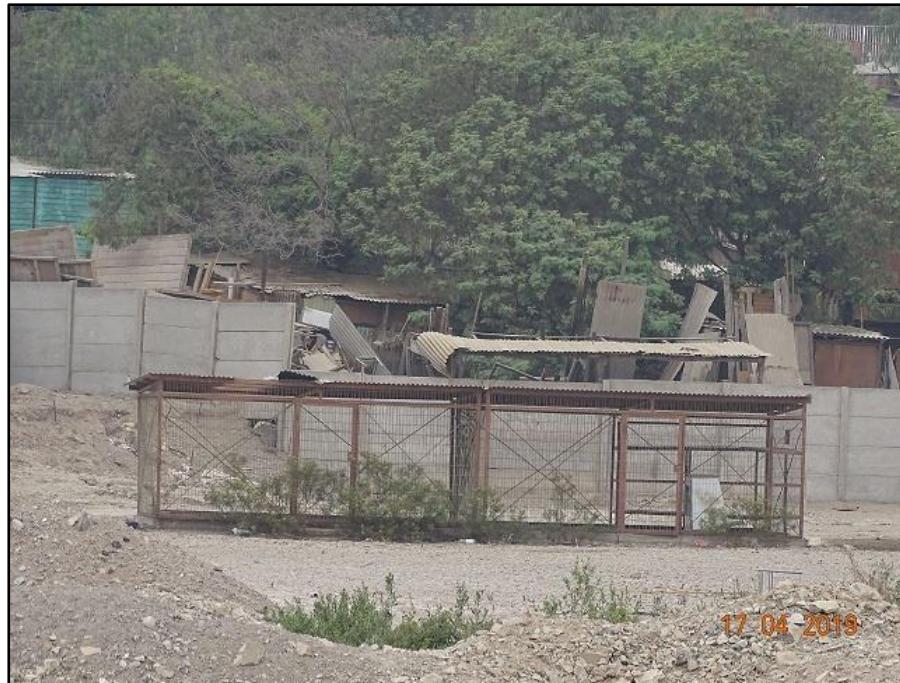
**Fotografía 3.** Faena Sur

El área de emplazamiento de la Faena Sur corresponde a propiedad privada en cuyo interior no se observan instalaciones correspondientes a labores de la construcción del proyecto, tales como, patio de salvataje o zonas de acopio de residuos domésticos o industriales.

En la imagen se encuentra una instalación de metal techada vacía en su interior.

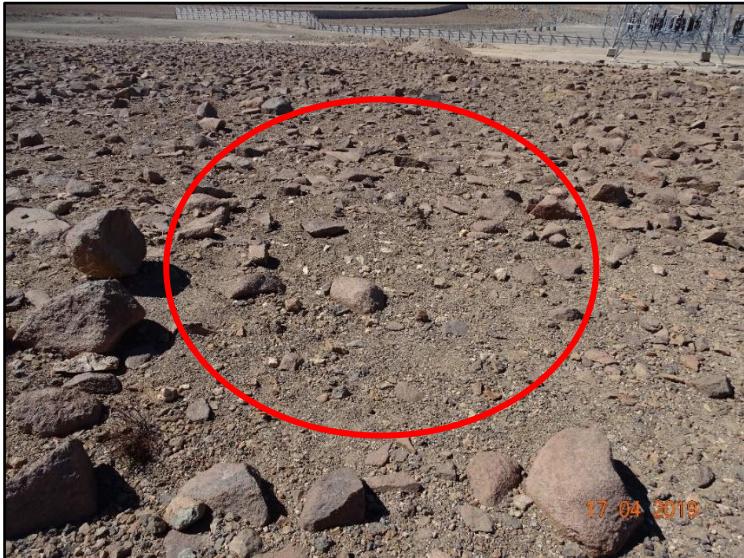
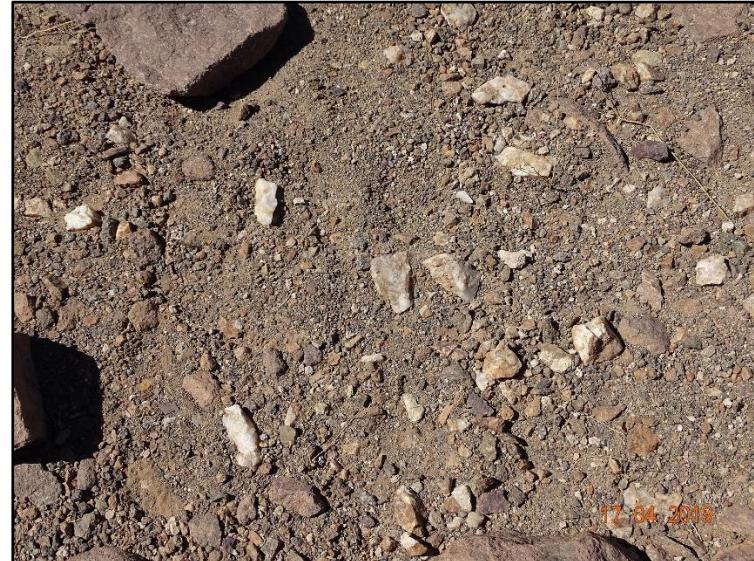
Fotografía 4. Estación N°11. Sitio arqueológico

a. Durante las actividades de inspección, se constató:	
<ul style="list-style-type: none"> <li>- Se acudió al Sitio Arqueológico ubicado en las coordenadas UTM WGS84, 19S, 410.251 E; 7.013.156 N, el cual fue requerido por la Corporación Nacional de Desarrollo Indígena, debido a la importancia que reviste para las comunidades indígenas del sector. Al respecto, se observó que este sitio se mantenía en el sector sin alteración y sin malla protectora (Fotografía 4).</li> </ul>

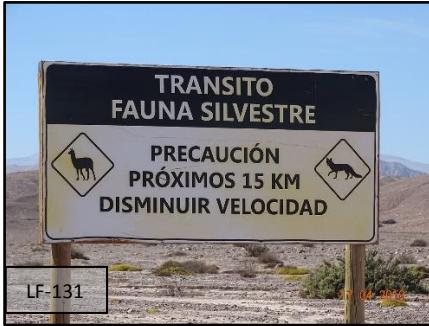
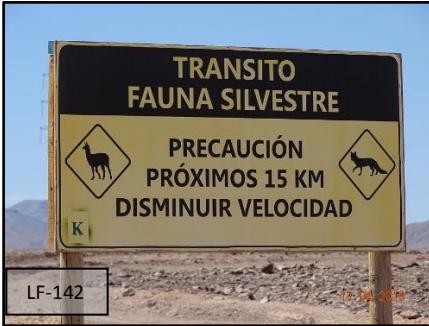
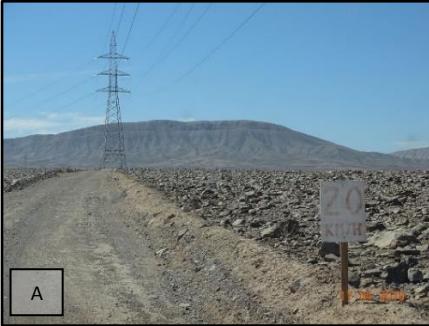
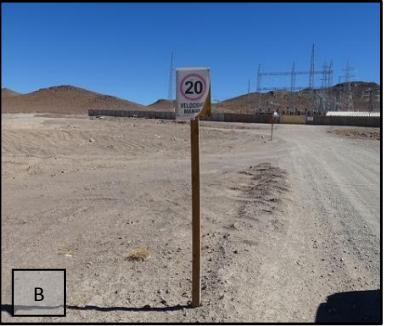
B					
<b>Fotografía 5.</b> Estación 13 Señalética Caminos Fauna		<b>Fecha:</b> 17-04-2019		<b>Fotografía 6.</b> Estación 13 Señalética Caminos Fauna	
<b>Coordenadas UTM DATUM WGS84 HUSO 19</b>		<b>Norte:</b> LF-131: 6.982.257 m LF-142: 6.986.971 m	<b>Este:</b> LF-131: 387.678 m LF-142: 392.829 m	<b>Coordenadas DATUM WGS84 HUSO 19</b>	
<b>Descripción del medio de prueba:</b> Durante la inspección ambiental se recorrieron los caminos de servidumbre y de acceso a las torres de la Línea de Transmisión, constatándose la presencia de señalética preventiva de atropellos ante la presencia de fauna silvestre.		<b>Descripción del medio de prueba:</b> Se observó, en los caminos del Proyecto, la presencia de señalética de control de velocidad, tanto en el acceso a las torres como a las Subestaciones.

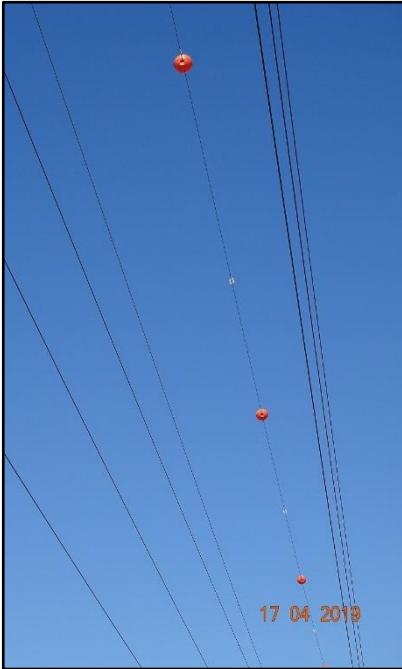
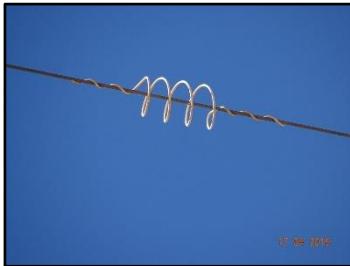
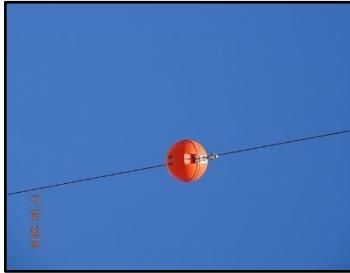
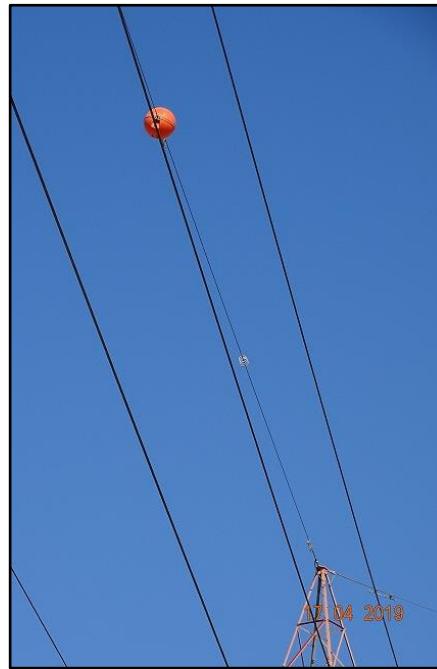
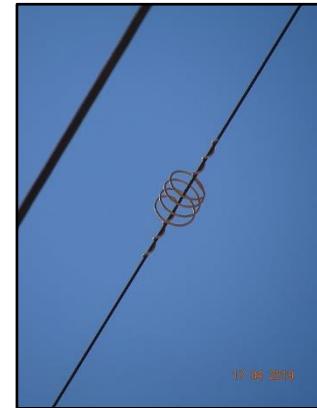
<b>Fotografía 7.</b> Estación 10 Desviadores de Vuelo <b>Fecha:</b> 17-04-2019			<b>Fotografía 8.</b> Estación 10 Desviadores de Vuelo <b>Fecha:</b> 17-04-2019		
<b>Coordenadas UTM DATUM WGS84 HUSO 19</b> <b>Norte:</b> 6.977.997 m <b>Este:</b> 385.205 m			<b>Coordenadas DATUM WGS84 HUSO 19</b> <b>Norte:</b> 6.970.291 m <b>Este:</b> 376.218 m		
<b>Descripción del medio de prueba:</b> Imagen que da cuenta de la presencia de desviadores de vuelo en el tramo de la Línea de Transmisión ubicada en el cruce de la ruta C-17 – Ruta 31CH.			<b>Descripción del medio de prueba:</b> Imagen que da cuenta de la presencia de desviadores de vuelo en el tramo de la Línea de Transmisión ubicada entre las torres 23 y 24.
