## INFORME TÉCNICO DE FISCALIZACIÓN AMBIENTAL

#### UTILIZACION DE EFLUENTES TRATADOS EN RIEGO DE JARDINES

DFZ-2019-682-II-RCA

Actividad de Fiscalización Programa RCA  
2019, UF: "UTILIZACIÓN DE EFLUENTES  
TRATADOS EN RIEGO DE JARDINES"

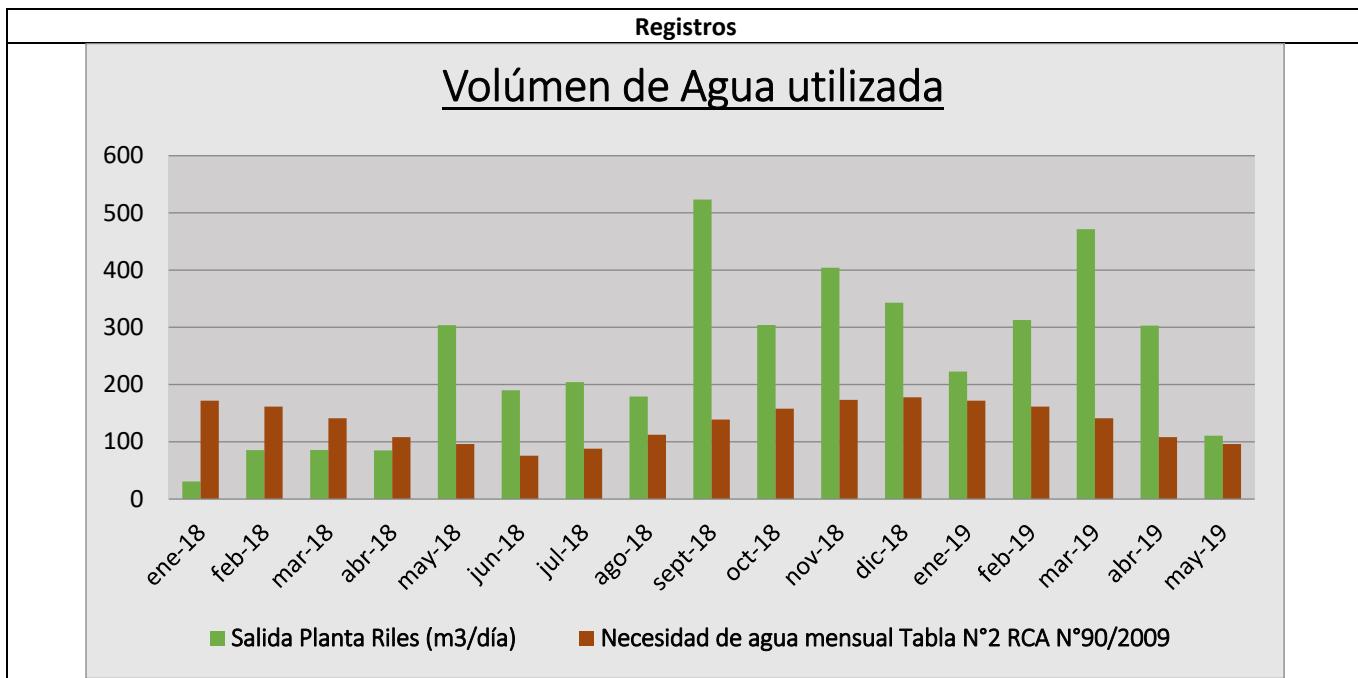
**Figura 1.** (Elaboración propia)

- g. En relación con los volúmenes se constató que en el año 2018 se obtuvo un promedio de caudal de descarga de 228, 125 m<sup>3</sup>/día los cuales fueron utilizados para el regadío conforme lo indicó el Sr. Vargas en la inspección, volumen que supera el promedio anual necesario indicado en la RCA N° 90/2009. Se realizó un análisis mensual según la información proporcionada por el titular en el Sistema de seguimiento Ambiental y complementada con los informes de laboratorio remitidos a través de la carta s/nº de fecha 26 de junio de 2019 (Anexo 02) y se logró verificar que el volumen utilizado para regadío en cada mes es superior a los volúmenes de la Tabla N°2 de la RCA. (Figura 01).

Sin perjuicio de lo anterior, el hecho que se ocupe más agua que la indicada en la Tabla N° 2 de la señalada RCA no implica que genere un impacto negativo en el medio, dado que en el momento de la inspección se observaron jardines verdes y no se percibieron malos olores. (Fotografía 3)

**Descripción del medio de prueba:** Volúmenes de agua tratados y que son utilizados para el riego comparados con la necesidad de agua mensual para el regadío (Tabla N° 2 RCA N° 90/2009).

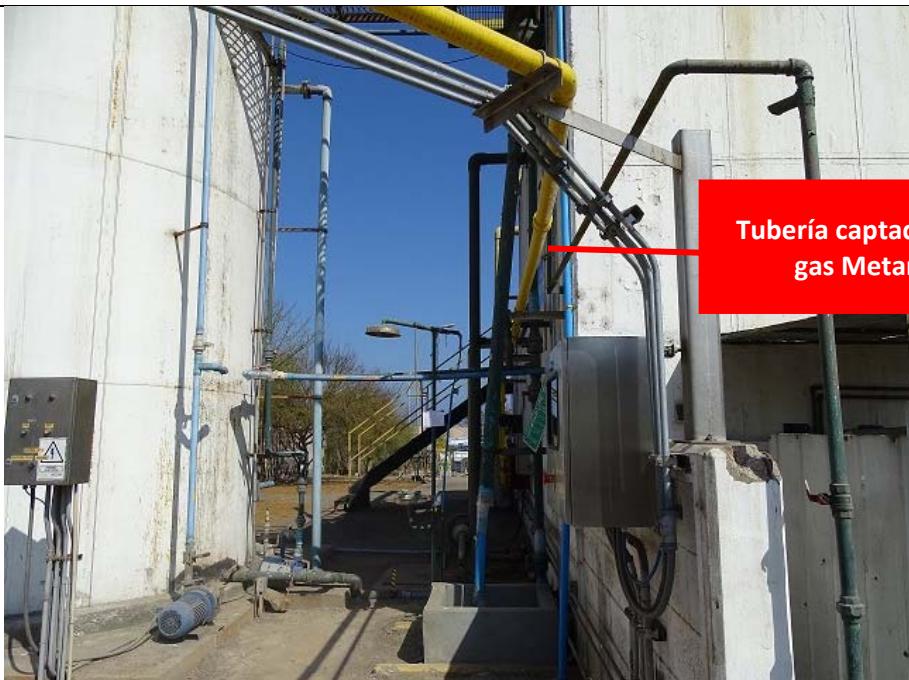
**Fotografía 1.**

- d. Se percibió olor a gas intenso a un constado del ecualizador, el Sr. Borquez, Coordinador de mantención de CCU, indicó que por ese lugar pasa una tubería de captación de gas metano que se produce en el reactor anaerobio del proceso de tratamiento de los riles, el cual luego de ser captado, es quemado. (Fotografías 1 y 2)

**Descripción del medio de prueba:** Tubería de Captación de gas metano desde el reactor anaerobio.

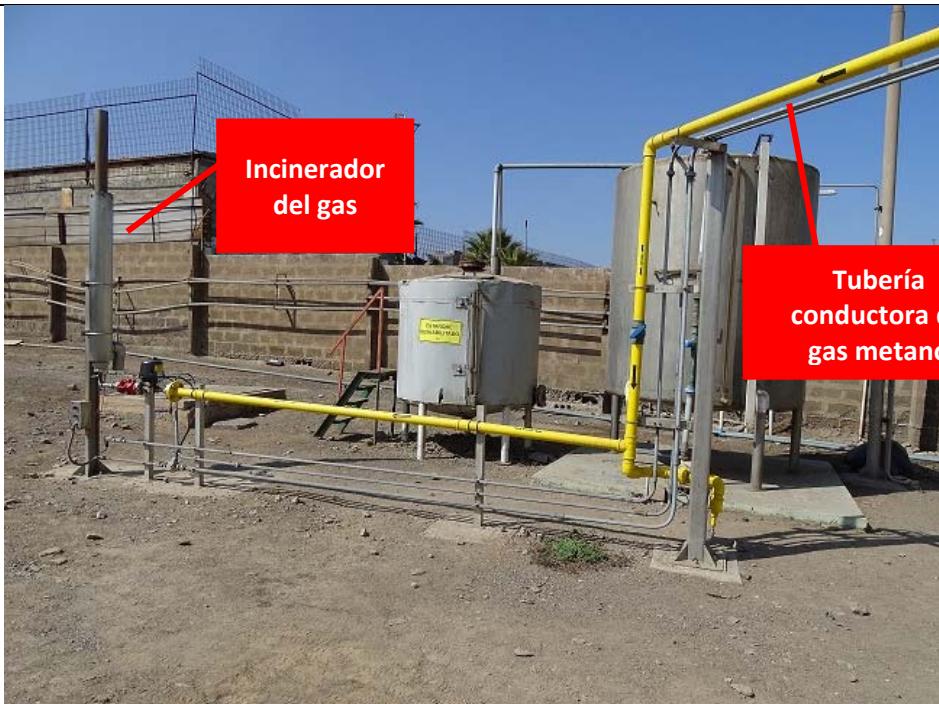
Fotografía 2.

Descripción del medio de prueba: Tubería conductora de gas metano el cual finalmente es quemado.

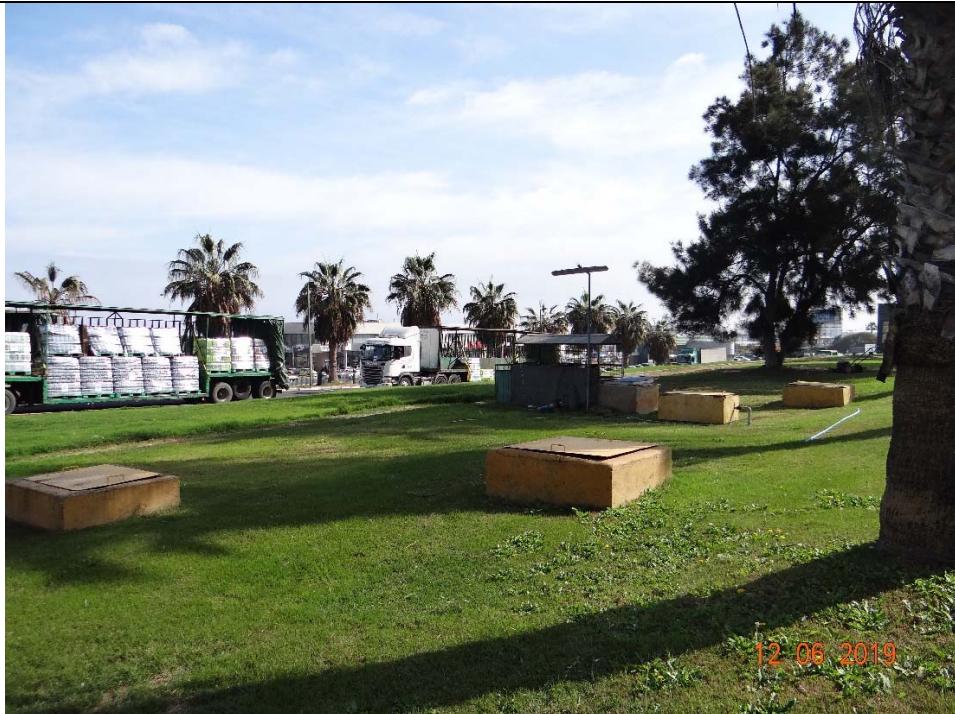
Fotografía 3.

Descripción del medio de prueba: jardines regados con el agua tratada en la Planta de Riles.

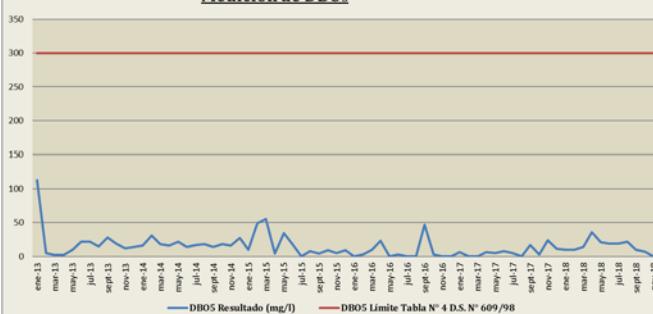
**Figura 2. (Elaboración propia)**

- h. Se monitorean los parámetros: Aceites y grasas, DBO<sub>5</sub>, pH, temperatura y sólidos Suspensidos, los cuales fluctúan dentro de los límites establecidos en la tabla 1 de la RCA N° 90/2009 en el periodo comprendido entre enero del año 2013 y diciembre de 2018. (Figuras 02, 03, 04 y 05)

**Descripción del medio de prueba:** Registro de DBO<sub>5</sub> en el efluente, medido en el periodo comprendido entre enero de 2018 y diciembre de 2018, en cumplimiento a la tabla N° 1 de la RCA N° 90/2009.

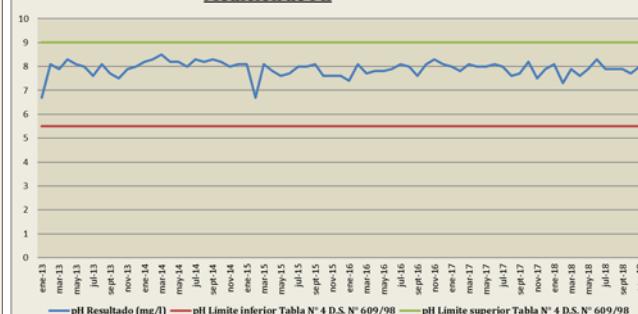
**Figura 3. (Elaboración propia)**

**Descripción del medio de prueba:** Registro de pH en el efluente, medido en el periodo comprendido entre enero de 2018 y diciembre de 2018, en cumplimiento a la tabla N° 1 de la RCA N° 90/2009.

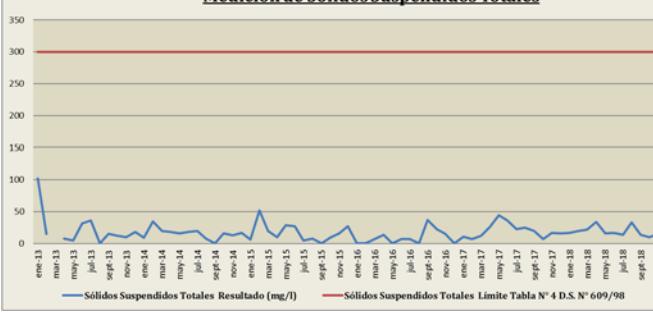
**Figura 4. (Elaboración propia)**

**Descripción del medio de prueba:** Registro de Sólidos Suspensos Totales en el efluente, medido en el periodo comprendido entre enero de 2018 y diciembre de 2018, en cumplimiento a la tabla N° 1 de la RCA N° 90/2009.

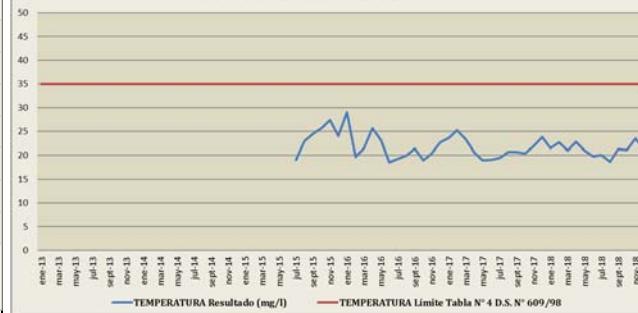
**Figura 5. (Elaboración propia)**

**Descripción del medio de prueba:** Registro de temperatura en el efluente, medido en el periodo comprendido entre enero de 2018 y diciembre de 2018, en cumplimiento a la tabla N° 1 de la RCA N° 90/2009.

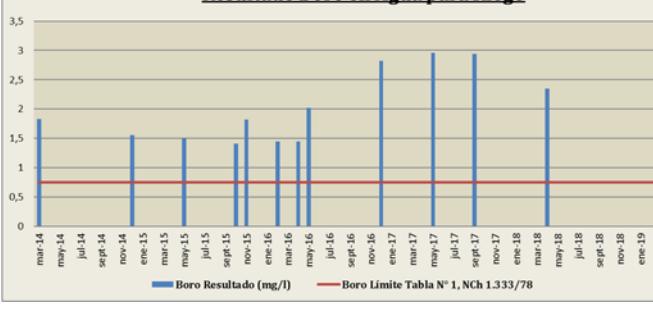
**Figura 6. (Elaboración propia)**

- j. Respecto al análisis químicos asociados al muestreo de la NCh 1.333/78, “Requisitos de Aguas para Riego”, el titular envió los resultados de 13 monitoreos efectuados en un período comprendido entre los años 2014 y 2019 (Anexo 04), se verificó que fueron realizados sin una frecuencia constante y dan cuenta que sobrepasan los límites de dicha normativa en 4 parámetros: Boro, Cloruros, Coliformes fecales y Sodio porcentual. (Figuras 06, 07, 08 y 09)

**Descripción del medio de prueba:** Registro de Boro en el agua para el riego, medido en el periodo comprendido entre 2014 y 2019, en cumplimiento a la NCh 1333/78.

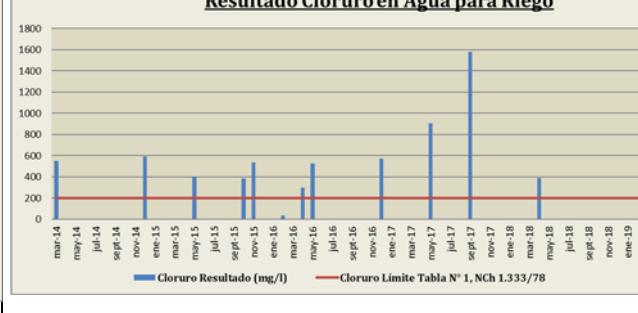
**Figura 7. (Elaboración propia)**

**Descripción del medio de prueba:** Registro de Cloruros en el agua para el riego, medido en el periodo comprendido entre 2014 y 2019, en cumplimiento a la NCh 1333/78.

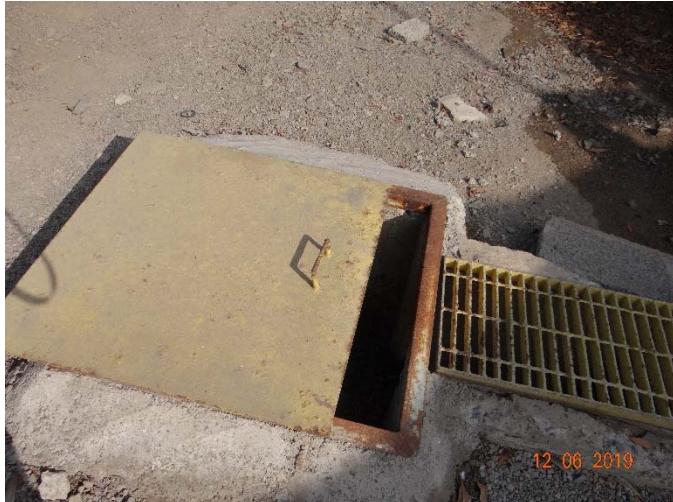
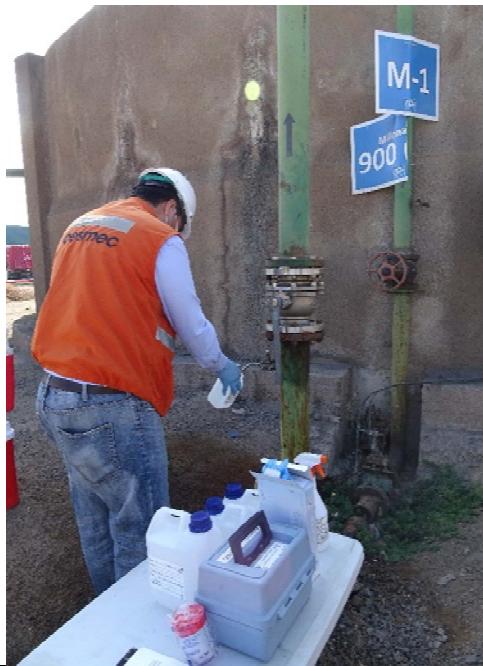
- g. El Sr. Rodrigo Jorquera, supervisor de operaciones de Cesmec, realizó la toma de muestras en 3 lugares asociados al manejo de agua en la planta (Fotografías 07, 08 y 09), tomando datos *in situ*, registrándolos en el acta de muestreo de riles N° 05771 (Anexo 13), que se resume a continuación:

<b>Fotografía 6</b>	<b>Fecha: 12-08-2019</b>	<b>Fotografía 7</b>	<b>Fecha: 03-09-2019</b>
Coordenadas UTM DATUM WGS84 HUSO 19	Norte: 7.387.911 Este: 358.424	Coordenadas UTM DATUM WGS84 HUSO 19	Norte: 7387915 Este: 358.479
<b>Descripción del medio de prueba:</b> Cámara de extracción de muestras del efluente.		<b>Descripción del medio de prueba:</b> Extracción de muestras de agua desde el estanque de agua potable.	
<b>Fotografía 8</b>	<b>Fecha: 03-09-2019</b>	<b>Fotografía 9</b>	<b>Fecha: 03-9-2019</b>
Coordenadas UTM DATUM WGS84 HUSO 19	Norte: 7.387.905 Este: 358418	Coordenadas UTM DATUM WGS84 HUSO 19	Norte: 7.387.914 Este: 358.436
<b>Descripción del medio de prueba:</b> Extracción de muestras de agua desde la cámara de muestreo de efluente		<b>Descripción del medio de prueba:</b> Extracción de muestras de agua desde el ecualizador.
