INFORME TÉCNICO DE FISCALIZACIÓN AMBIENTAL

MINEX S.A. PLANTA SAN EDUARDO

DFZ-2019-431-III-RCA

OCTUBRE, 2019

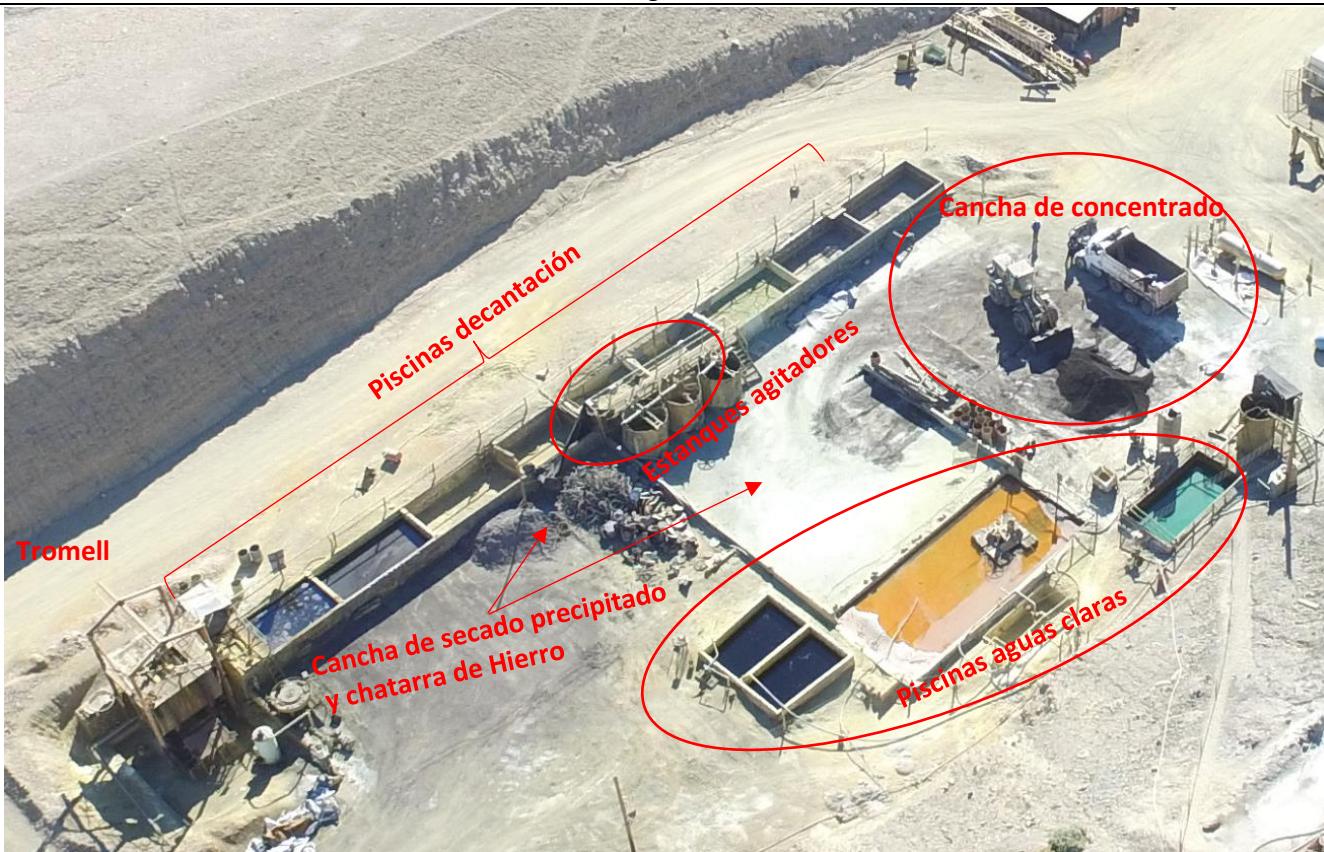
Fotografía 1.

Descripción del medio de prueba: Área de lixiviación de minerales, la cual se encuentra fuera de servicio como área de lixiviación. Se observa un tromell, 9 piscinas de decantación, 3 estanques agitadores, además de una cancha de secado de precipitado, chatarra de hierro, y piscinas con solución acuosa. El Sr. Txomin Larregaray señaló que el tromell lo utiliza para precipitar cobre a partir de aguas claras del depósito de relaves, es por ello, que las piscinas cuentan con solución. A un costado se observa la cancha de concentrado de cobre en proceso de carguío de producto a camión.

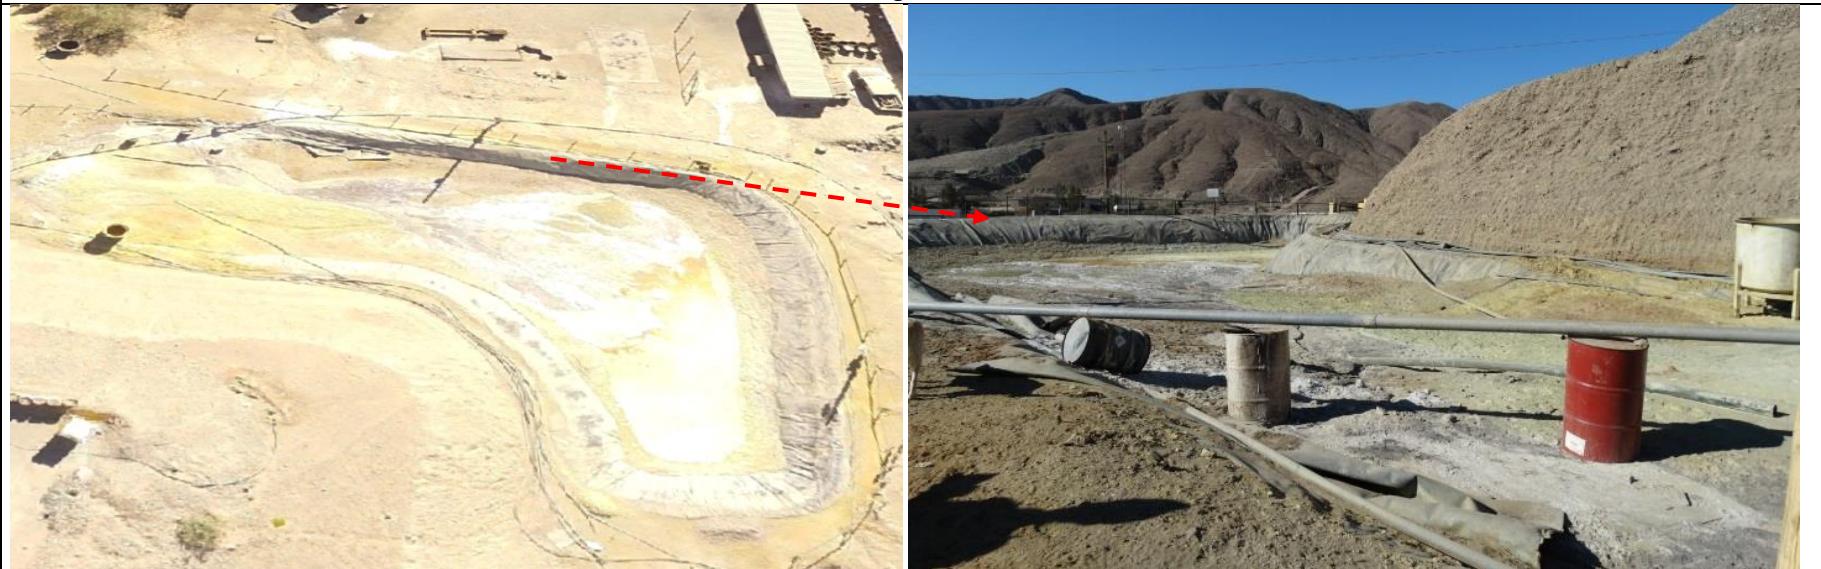
Debido a que aún el Titular mantiene residuos peligrosos en piscina de descarte antigua, por lo que estos están confinados en este lugar y dado no representan un riesgo al medio ambiente, es que esta Superintendencia enviará los antecedentes a la Seremi de Salud para que proceda según sus competencias señaladas en DS. 148/2003.

Descripción del medio de prueba: Piscina de descarte (antigua), también llamada estanque de acumulación y evaporación de rechazos de lixiviación, impermeabilizada con carpeta de HDPE, en su interior contenía residuos sólidos de color amarillo verdoso, el Sr. Antonio Llarlluri señaló que Minex S.A. no utiliza dicha piscina y que corresponde a una instalación existente al momento que él llegó a la faena minera.

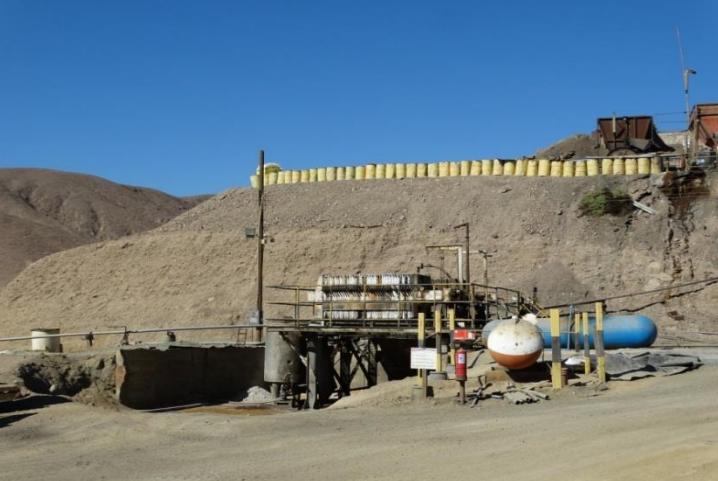
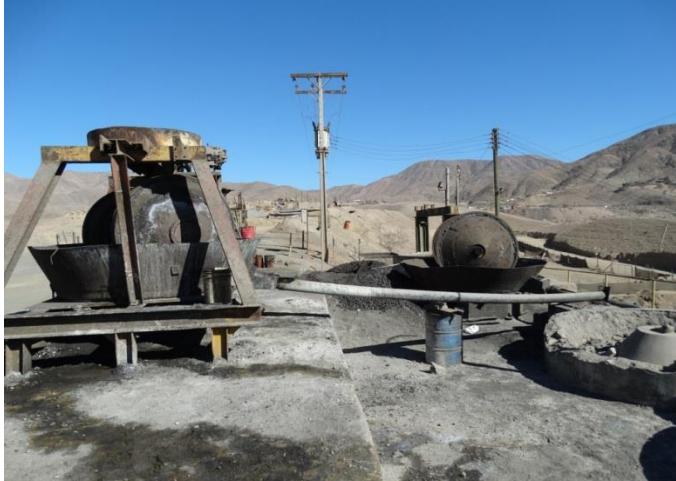
Fotografía 3. Fecha: 23-05-2019 Coordinadas UTM DATUM WGS84 HUSO 19 S Norte: 6.966.959		Fotografía 4. Fecha: 23-05-2019 Coordinadas UTM DATUM WGS84 HUSO 19 S Norte: 6.966.913 Este: 365.851	
Descripción del medio de prueba: Filtro de placas que se utilizaría, según lo señalado durante la inspección ambiental, para estirar el concentrado en cancha de secado.		Descripción del medio de prueba: Dos trapiches que son utilizados para la molienda directa y que al momento de la inspección se encontraban en mantención.

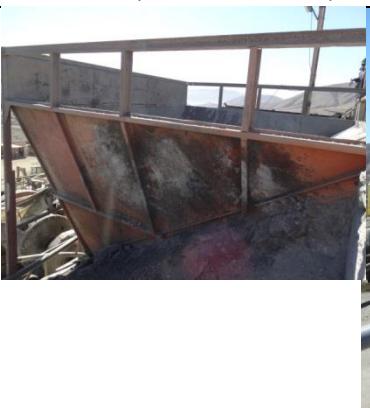
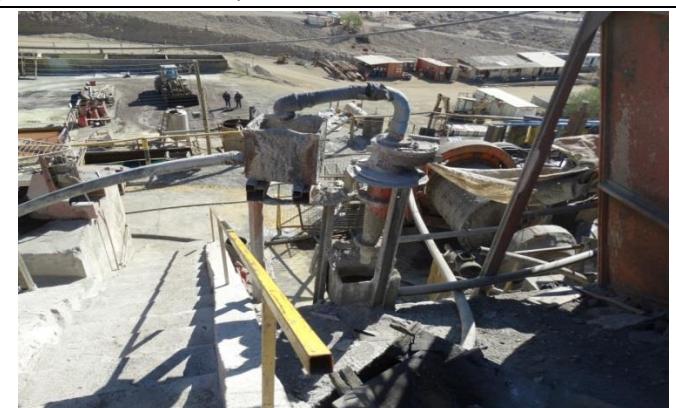
Fotografía 5. Fecha: 23-05-2019 Coordinadas UTM DATUM WGS84 HUSO 19 S Norte: 6.966.926 Este: 365.866		Fotografía 6. Fecha: 23-05-2019 Coordinadas UTM DATUM WGS84 HUSO 19 S Norte: 6.966.926 Este: 365.866	
Descripción del medio de prueba: Buzón de alimentación utilizado para molienda directa y dos molinos de bolas que se encontraban operativos al momento de la inspección.		Descripción del medio de prueba: Un hidroclín y estanque acondicionador.

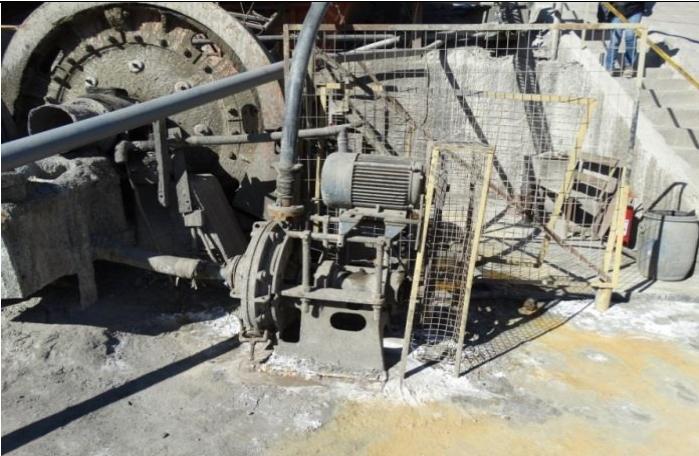
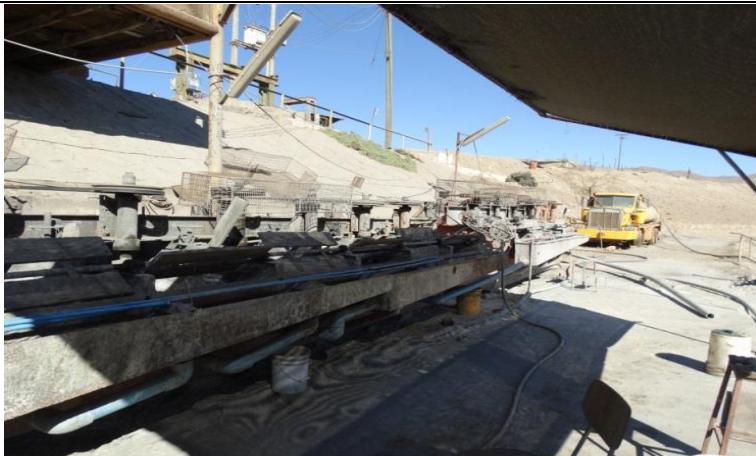
Fotografía 7.

Descripción del medio de prueba: 2 bancos de celdas, uno con 6 celdas y otro con 4 celdas

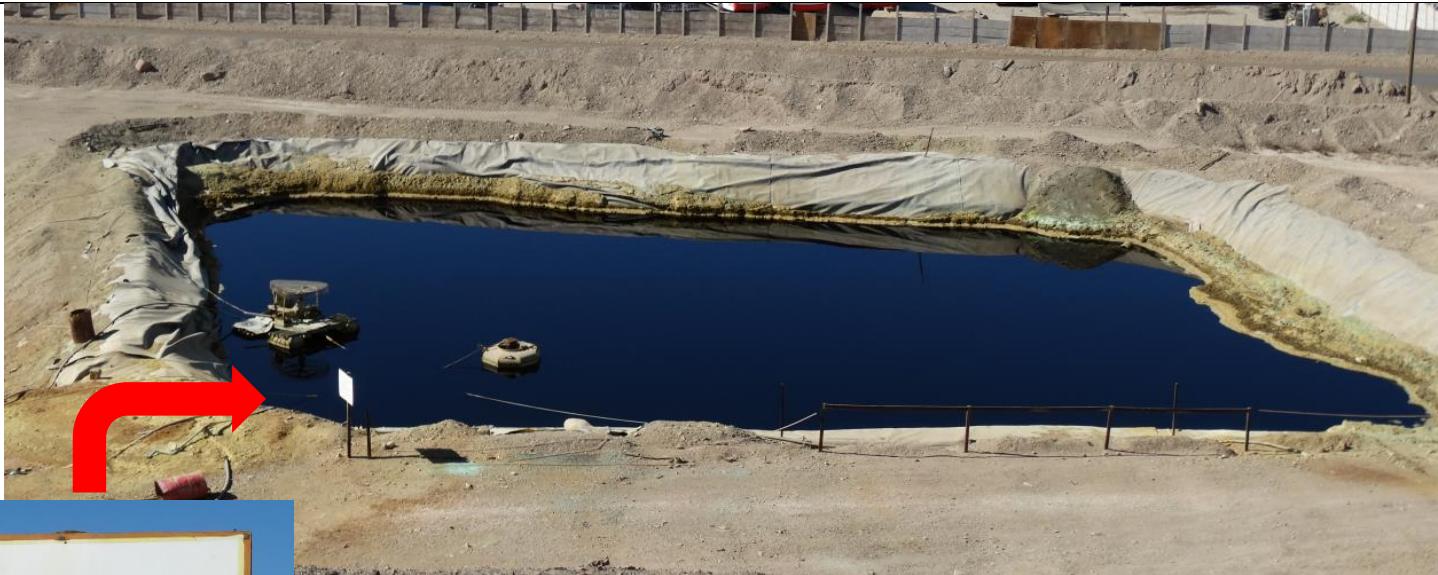
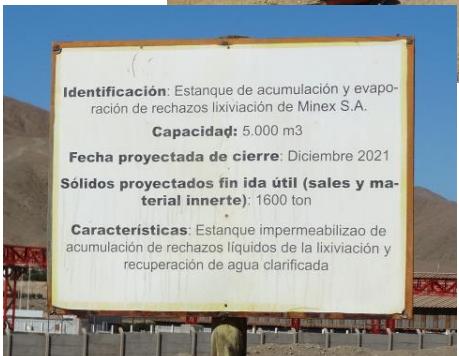
Fotografía 9.	Fecha: 23-05-2019.
Coordenadas UTM DATUM WGS84 HUSO 19 S	Norte: 6.966.900 Este: 365.914
<p>Descripción medio de prueba: Se observó un Estanque de acumulación con identificación que señala: Estanque de acumulación y evaporación de rechazos lixiviación de Minex S.A. Capacidad total: 5.000 m3, Sólidos proyectados fin ida útil (sales y material inerte): 1.600 ton, Fecha proyectada de cierre: Diciembre 2021, Características: Estanque impermeabilizado de acumulación de rechazos líquidos de la lixiviación y recuperación de agua clarificada.</p>

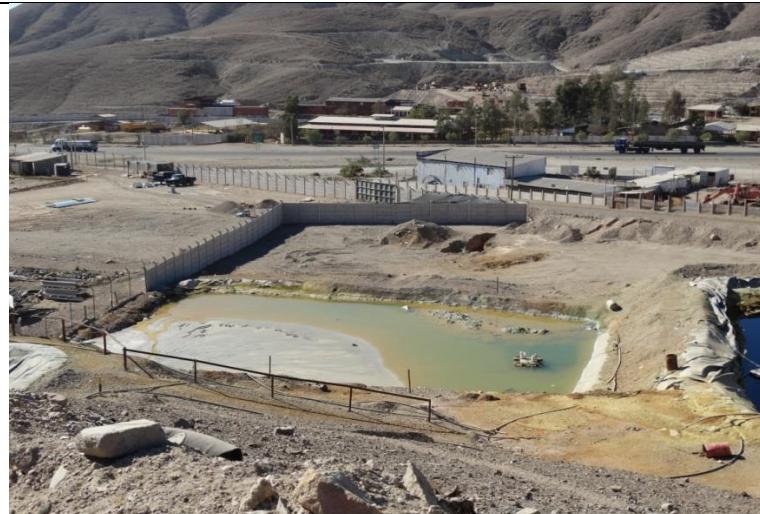
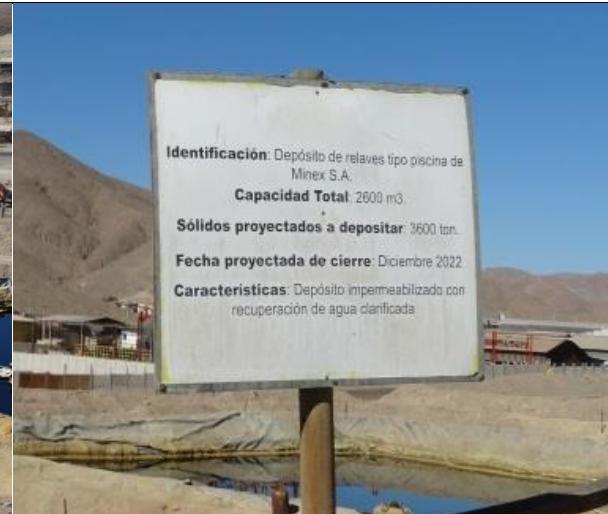
Fotografía 10.

Descripción del medio de prueba: Piscina identificada como Depósito de relaves tipo piscina de Minex S.A.

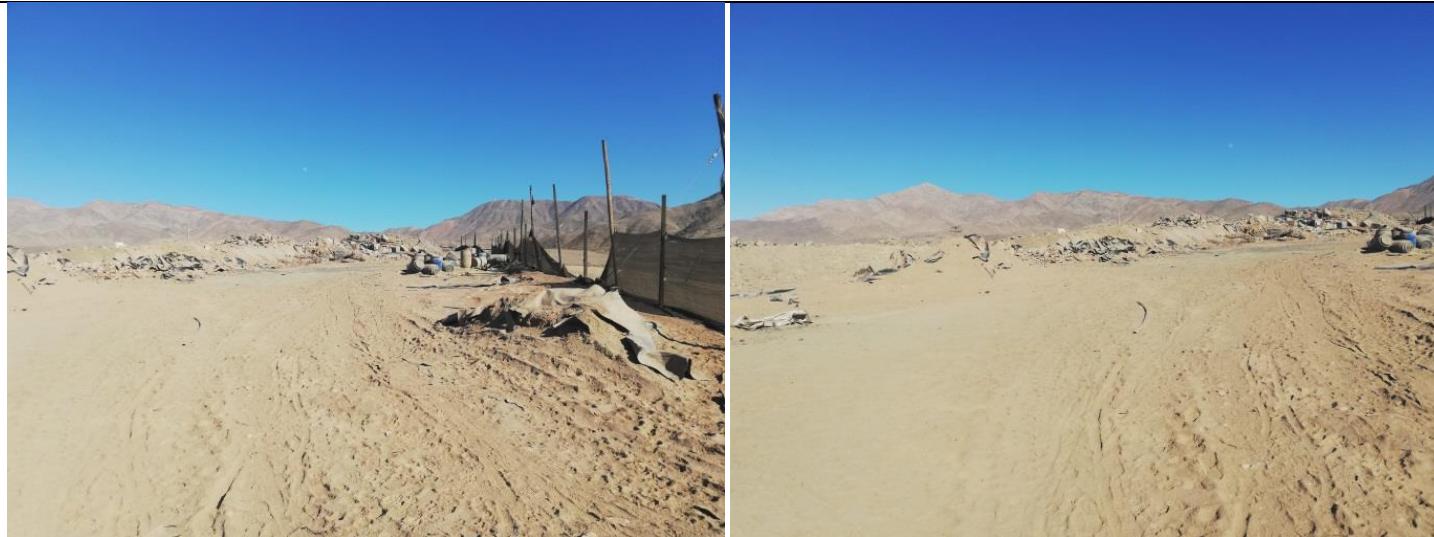
Fotografía 12.

Descripción del medio de prueba: Cancha de Almacenamiento de Residuos Peligrosos (Sales Cu-Ni y Arseniato Férrico), aprobada mediante la RCA 39/2005; contó con resolución sectorial pero fue dejada sin efecto en el año 2009.

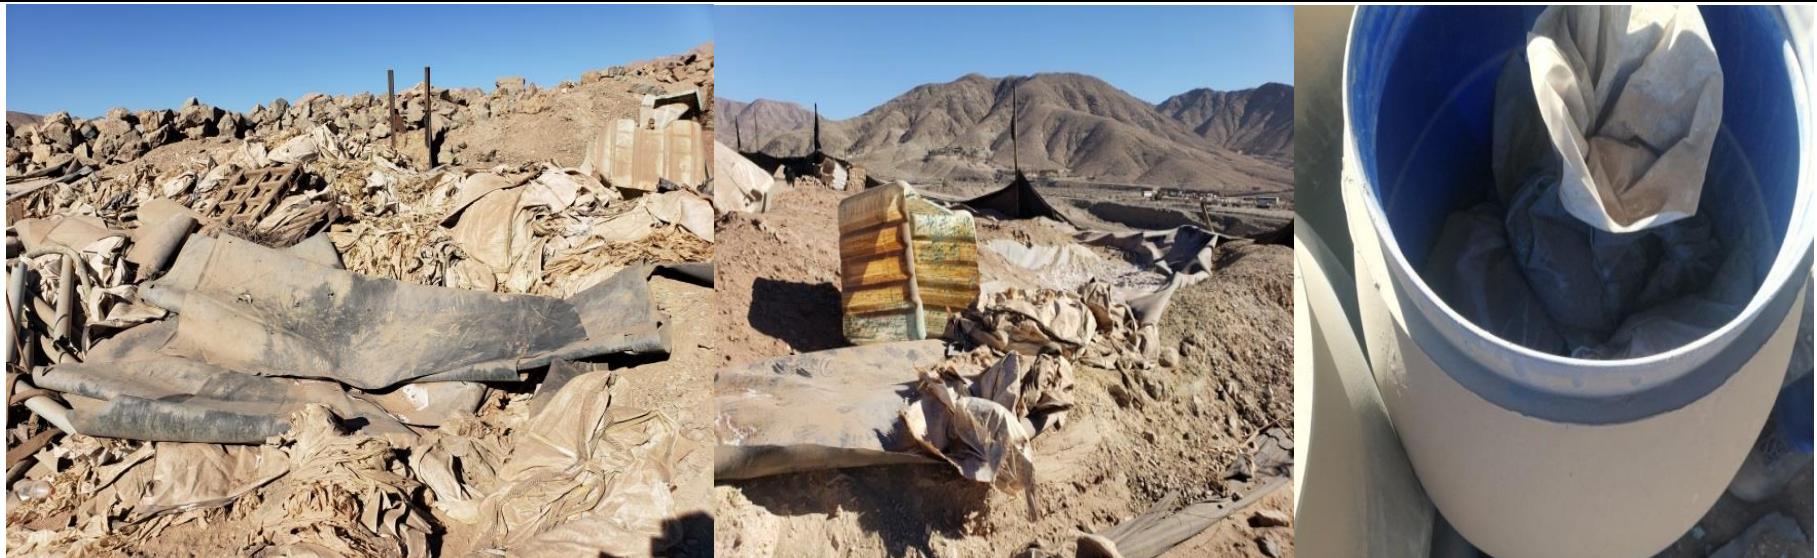
Fotografía 13.

- Restos de maxi sacos vacíos y enterrados; un acopio de 4m3 aprox. de pallets de madera; restos de HDPE; sector con 23 tambores vacíos (plásticos y metálicos; uno con señalética de corrosivo) y otros tambores con residuos no identificados (Fotografía N°13 y Fotografía N° 14).

Descripción del medio de prueba: Acopios de maxisacos, los cuales al momento de la inspección tenían indicios de haber sido arrastrados o acopiados con maquinaria. Si bien los maxisacos se encontraban sin etiquetar, se puede señalar que estos corresponderían a los sacos que almacenaban las sales y el arseniato férrico, ya que la empresa contaba con dichos residuos en sus instalaciones, y no existen registros de haber sido dispuestos en alguna instalación respectiva.

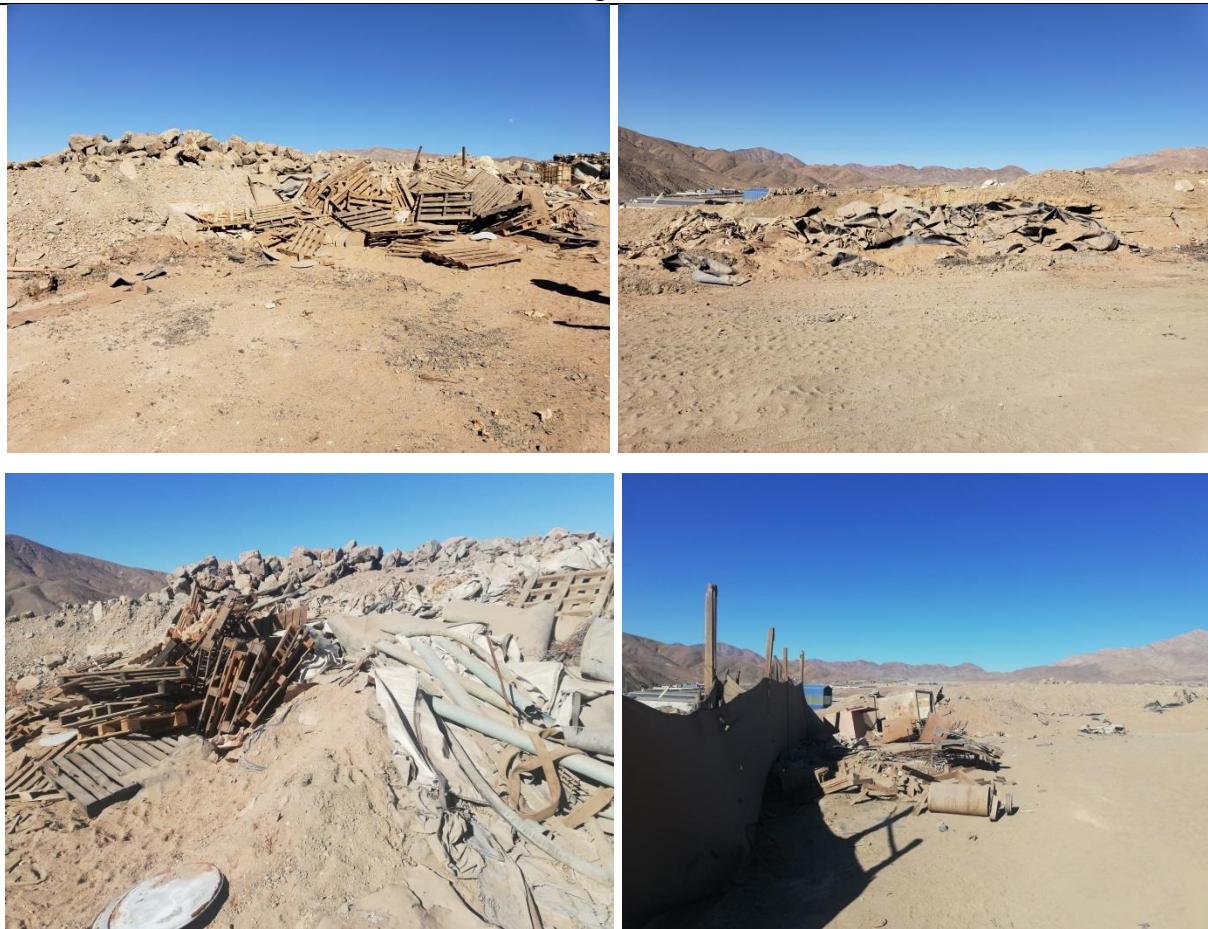
Fotografía 14.

Descripción del medio de prueba: Acopios de maderas, chatarra y HDPE en un sector del área de cancha. Se señala además, que este lugar no cuenta con condiciones para el acopio o almacenamiento de residuos peligrosos y/o residuos no peligrosos; no cuenta con resoluciones ni con proyectos ingresados ante esta autoridad.

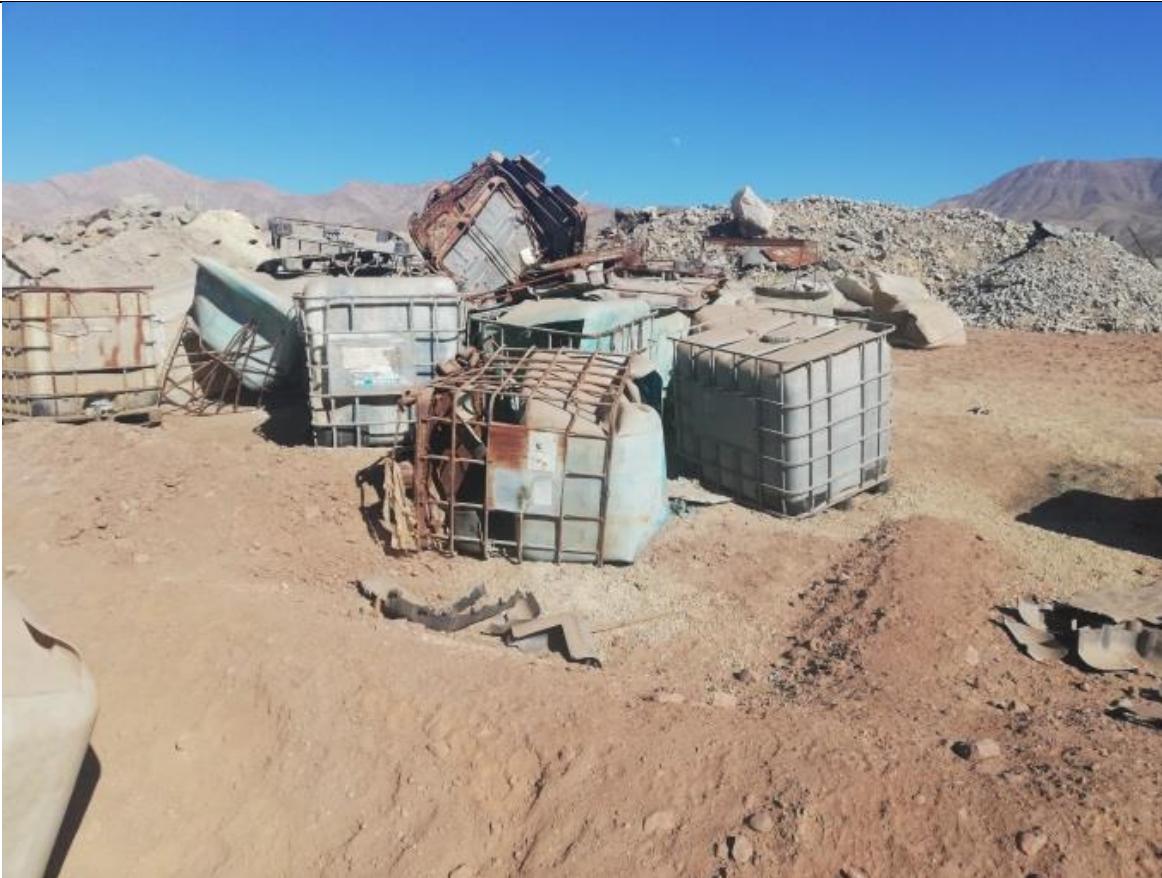
Fotografía 15.

Descripción del medio de prueba: Acopio de bins de 1m³ de capacidad (20 unidades aprox.) sin etiquetar. Se desconoce la procedencia. El titular señaló durante la inspección ambiental que debieron contener Oxicloruro de cobre, lo cual está catalogado como una sustancia clase 9 (Sustancias varias), siendo un residuo peligroso de acuerdo a la NCh 382 of 2017.

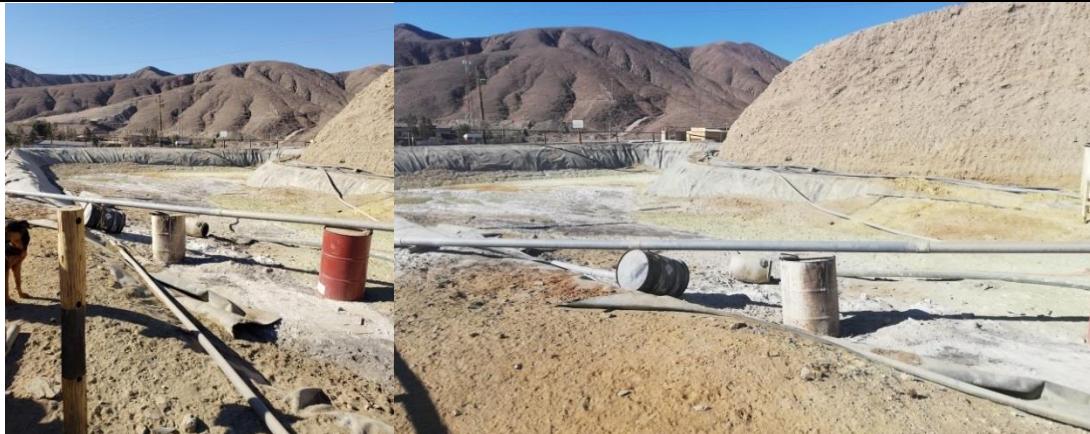
Fotografía 16.

Descripción del medio de prueba: Residuos peligrosos consistentes en tambores, dentro del depósito 1 de descarte.

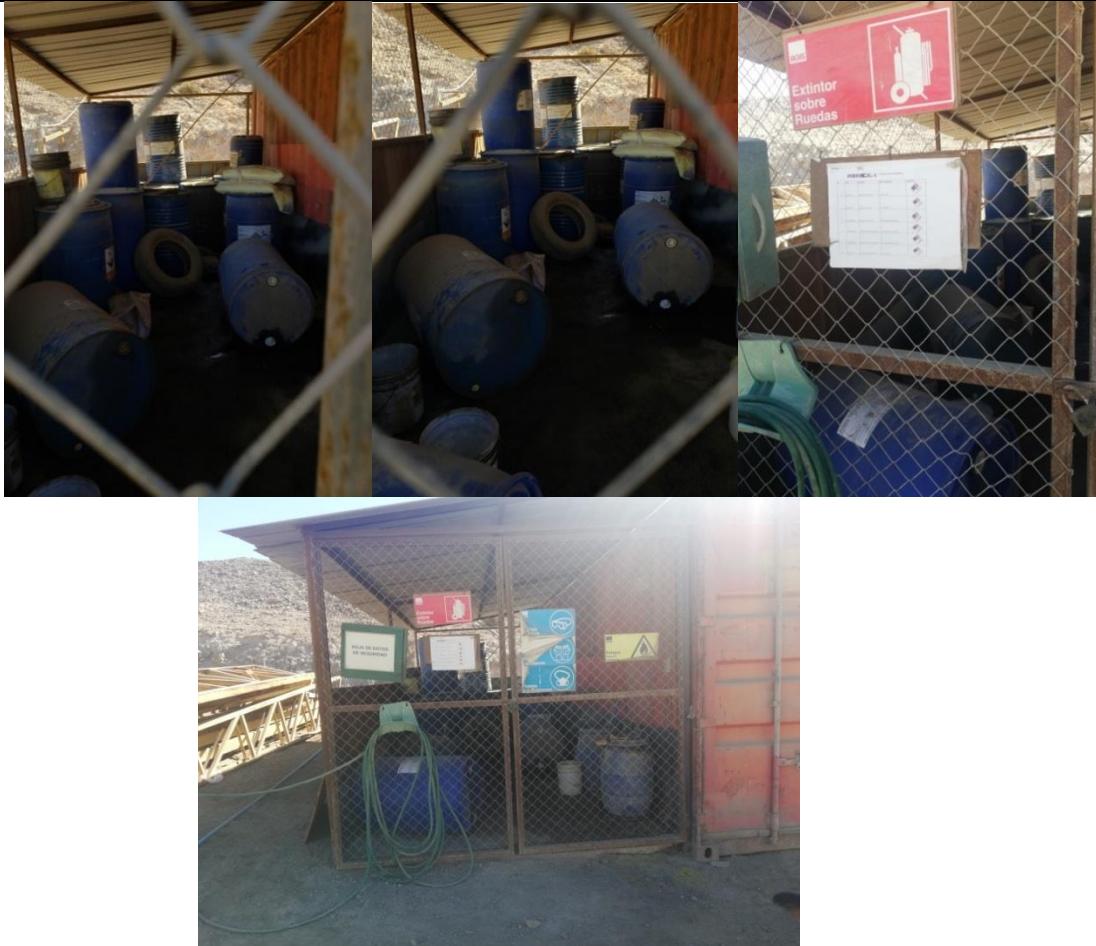
Fotografía 17.

Descripción del medio de prueba: Almacenamiento de sustancias peligrosas que se utilizan en el proceso, entre ellos sustancias varias y corrosivas. Dentro del almacenamiento habían tambores vacíos, un neumático contaminado y contenedores de 20 lts. Contaminados. De acuerdo a lista de sustancias existentes en la puerta del almacenamiento se constató que utilizaban: Reactivo DOWFRONT 250-C, Reactivo AEROFLOAT 208, Espumante OREPREP OTX-140, Espumante OREPREP X-133 FROTHER, Espumante AEROFROTH 70 FROTHER y Reactivo AERO 3894 PROMOTER.

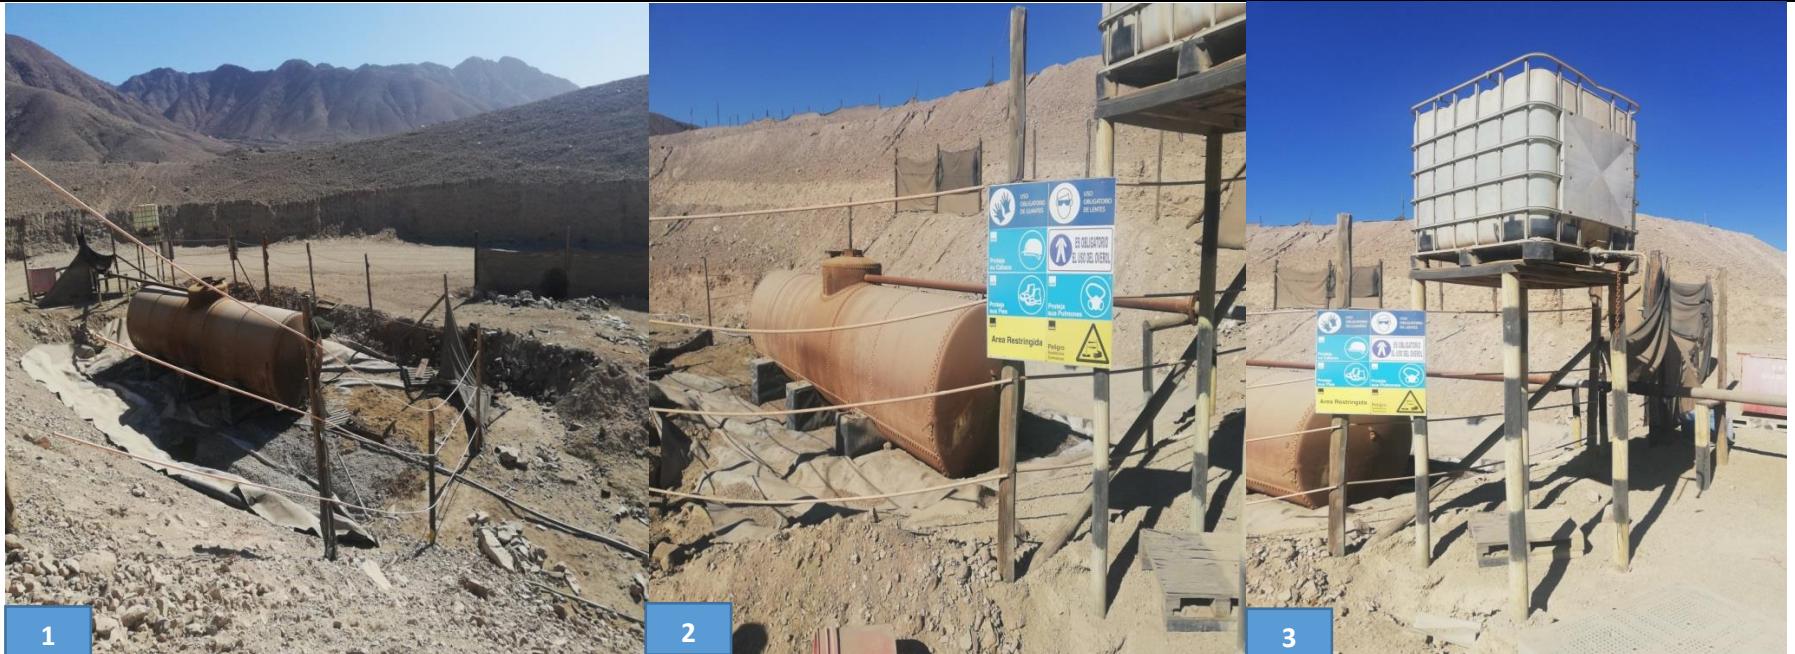
Fotografía 18.	Fecha: 23-05-2019
Coordenadas UTM DATUM WGS84 HUSO 19 S	Norte: 6.966.938 Este: 365.679
<p>Descripción del medio de prueba: Estanque de almacenamiento de ácido sulfúrico, el cual contendría aproximadamente 5 toneladas. El sector de almacenamiento corresponde a un almacenamiento de sustancia peligrosa corrosiva líquida a granel, dicho almacenamiento no se ajusta a lo establecido al DS. 43/2015 del MINSAL, ya que no cuenta con identificación del estanque, señalización de la sustancia almacenada y la característica de peligrosidad de esta (NCh 2190 Of.2003) (Imagen 1). No cuenta con sistema de extinción de incendio de acuerdo a la sustancia almacenada, el sistema de contención no es estanco, ni asegura que en caso de derrames estos no se infiltrén en el suelo, es más, se encuentra con caída hacia el sector 1 o patio que se encuentra aledaño al estanque. Se desconoce si dicho almacenamiento tiene capacidad de almacenamiento de 1,1 veces el volumen del estanque. No se visualizó la placa con información del estanque (como las normas bajo la cual fue construido el estanque, Año, Diámetro nominal en m., Altura nominal en m., Capacidad nominal en m³, Fabricante e Instalador). Cuenta con una ducha de emergencia consistente en 1 bins en altura (Imagen 2 e Imagen 3), dicho sistema no asegura mantener un caudal suficiente que asegure el escurrimiento de la sustancias a limpiar, la boquilla de la ducha o no alcanza los 20 cm. que debe tener, y las aguas residuales no van a un desagüe, caen en una base de bins plástico. Respecto a documentación con la cual deben cumplir estos almacenamientos, no fueron solicitados.</p>

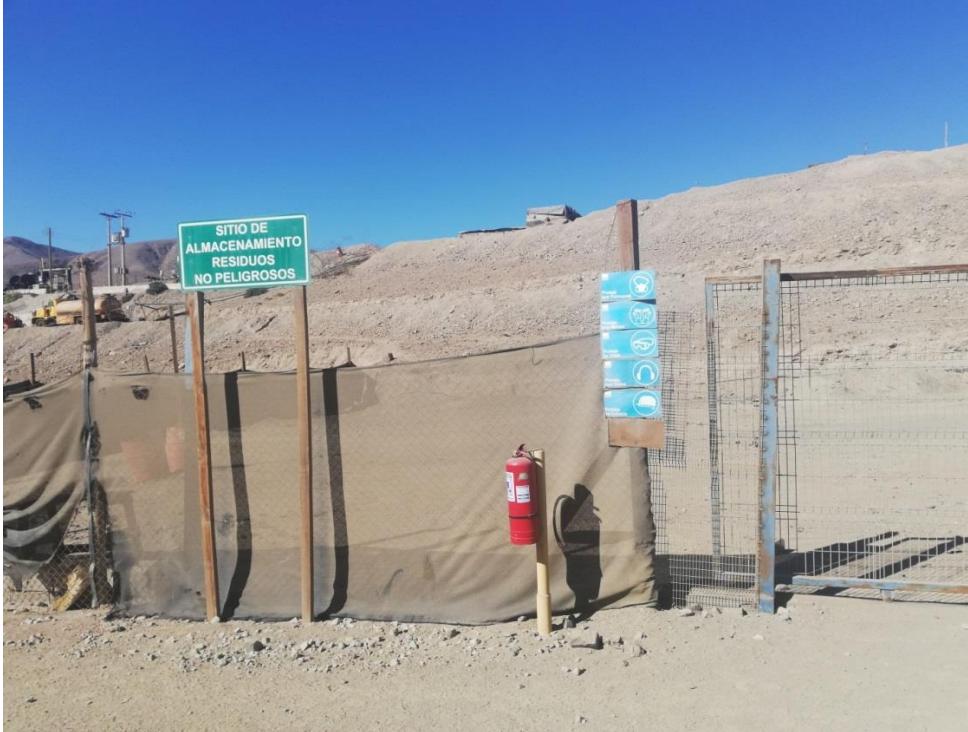
Fotografía 19.

Descripción del medio de prueba: Sitio de almacenamiento transitorio de material, en sector 2 se constató el almacenamiento de ladrillos refractarios, el cual cuenta con resolución sanitaria de funcionamiento, y actualmente mantiene las condiciones aprobadas.

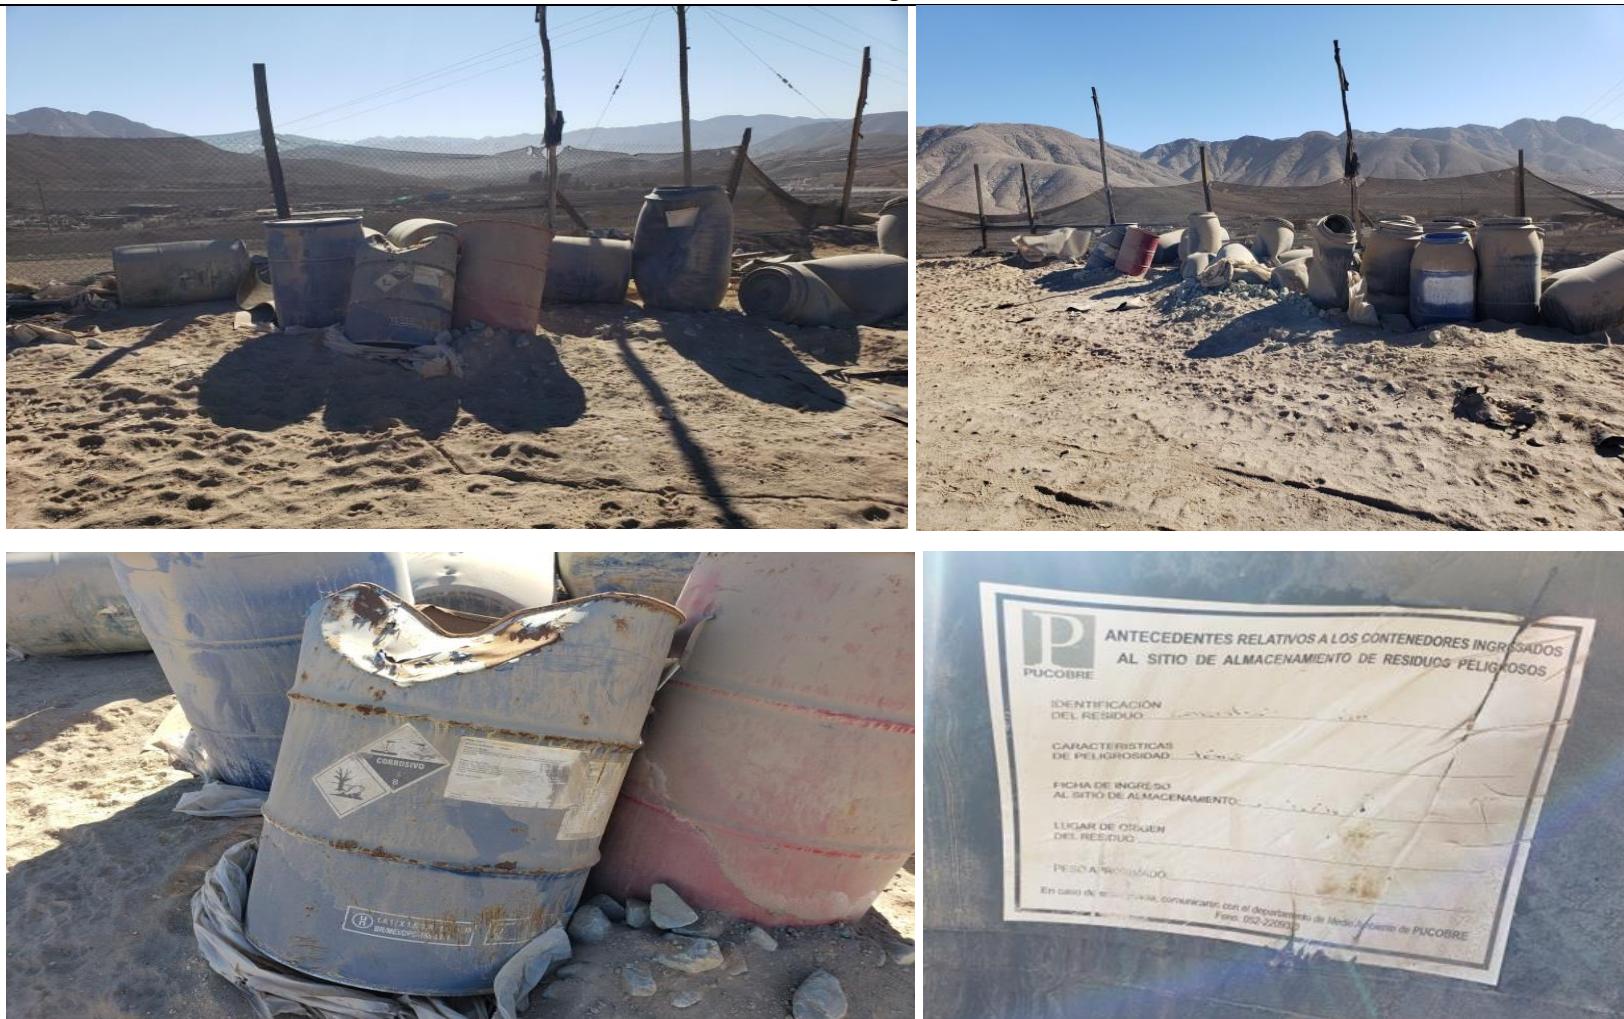
Fotografía 20.

Descripción del medio de prueba: Acopio de residuos peligrosos como tambores de 200 lts etiquetados como corrosivos; además de otros tambores sin etiquetar. Lo anterior se encontraba directo sobre la tierra.

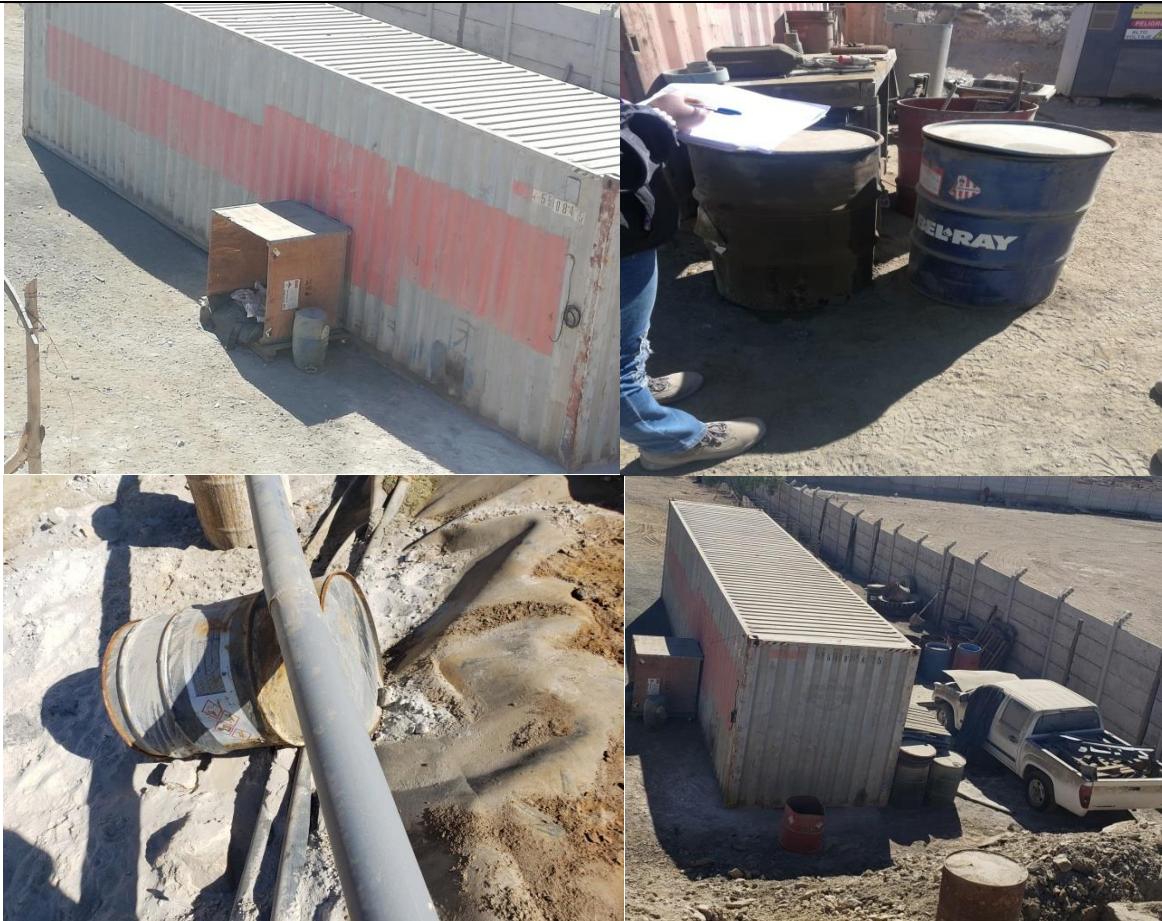
Fotografía 21.

Descripción del medio de prueba: Residuos peligrosos en varios sectores de la instalación (proyecto). Se observan residuos peligrosos (tambos con logos de peligrosidad) y no peligrosos (como maderas, neumáticos, y una camioneta en desuso). Cabe señalar que la instalación cuenta con un proyecto de almacenamientos de residuos industriales no peligrosos aprobado mediante Res. Exenta N°3479/2014, el cual no ha sido construido, sin embargo dentro de la instalación se constataron residuos no peligrosos acopiados en diferentes lugares.
