INFORME TÉCNICO DE FISCALIZACIÓN AMBIENTAL

CARTOCOR

DFZ-2019-1447-VI-RCA

El presente documento da cuenta de los resultados de la actividad de fiscalización ambiental realizada por la Superintendencia del Medio Ambiente (SMA), en conjunto con la SEREMI de Salud de la Región del Libertador General Bernardo O'Higgins, a la Unidad Fiscalizable “CARTOCOR”. La actividad de inspección fue desarrollada durante el día 21 de agosto de 2019. (Ver anexo 1).

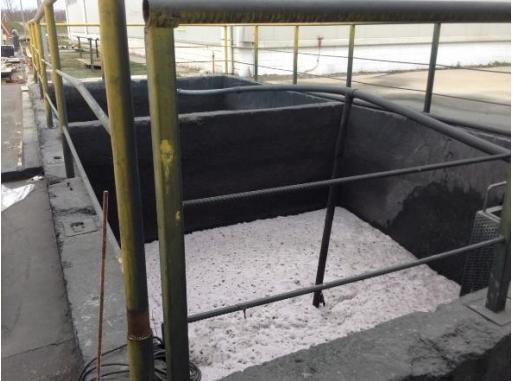
- a. Se constató la existencia de una planta de tratamiento de RILes consistente en una piscina exterior receptora de RIL proveniente de máquina corrugadora y máquina terminadora, los cuales luego pasan a estanque mezclador en donde se adiciona hipoclorito de sodio y un polímero. Luego del proceso de clarificación, el efluente ingresa a un filtro de prensa para separar los lodos. El agua tratada es recirculada a proceso para lo cual es almacenada en estanques y luego es utilizada en proceso de fabricación adhesivo.

Fotografía 1.	Fecha: 21-08-2019	Fotografía 2	Fecha: 21-08-2019
Descripción del medio de prueba: En fotografía se observa piscina exterior receptora de RIL.		Descripción del medio de prueba: En fotografía se observa una vista general de la planta de tratamiento de RIL.

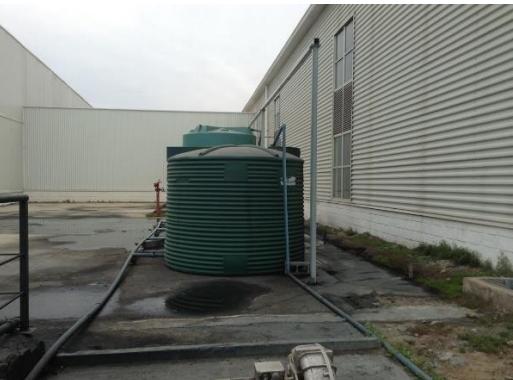
Fotografía 3.	Fecha: 21-08-2019	Fotografía 4.	Fecha: 21-08-2019
Descripción del medio de prueba: En fotografía se observa estanque de almacenamiento agua tratada.		Descripción del medio de prueba: En fotografía se observa planta de aguas servidas en desuso.

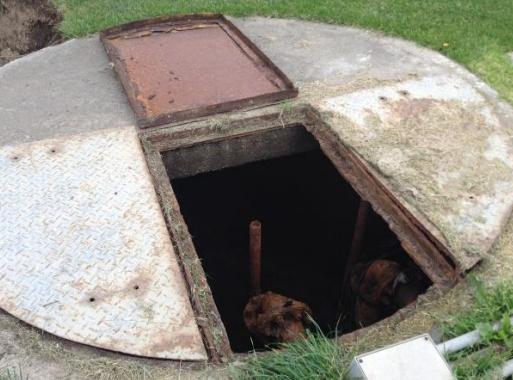
- b. No se constató la existencia de tratamiento biológico, ni de tratamiento de aguas servidas. Se observó una planta de aguas servidas antigua, en desuso, ya que de acuerdo a lo indicado por Sra. Fernanda Vergara (Analista del Departamento de Medio Ambiente Higiene y Protección Industrial MAHPI), las aguas servidas se van a alcantarillado.

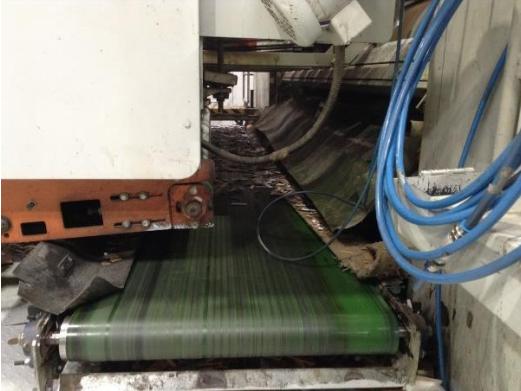
a. Se constató la existencia y funcionamiento de sistema de recuperado de refiles, observando conductos de transporte por aspiración, ventiladores de aspiración y ciclón.

Fotografía 5.	Fecha: 21-08-2019	Fotografía 6	Fecha: 21-08-2019
Descripción del medio de prueba: En fotografía se observa correas recibidores de refiles y transporte a sistema conducción.		Descripción del medio de prueba: En fotografía se observa tubería de conducción de refiles.

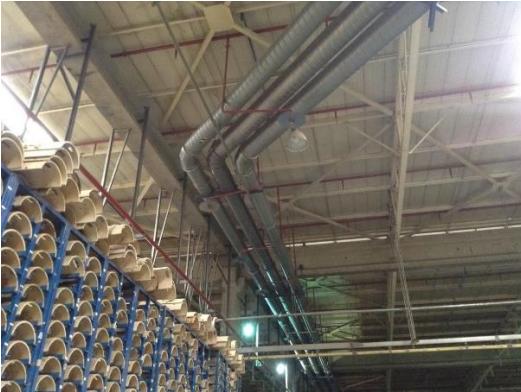
Fotografía 7.	Fecha: 21-08-2019	Fotografía 8.	Fecha: 21-08-2019
Descripción del medio de prueba: En fotografía se observan tuberías conductoras de refiles.		Descripción del medio de prueba: En fotografía se observa tuberías que llegan al ciclón.

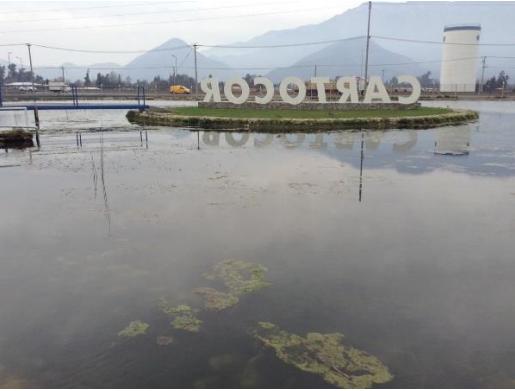
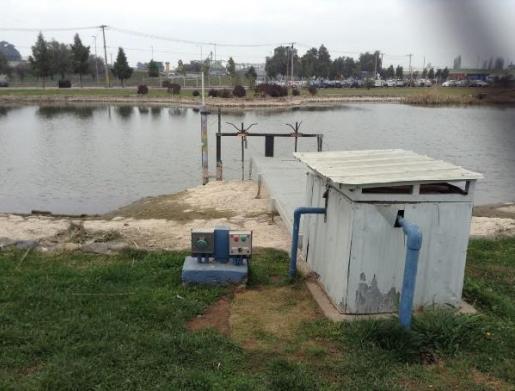
Hechos: a. Se observó alrededor de la planta, línea roja de conducción de agua para control de incendios. De acuerdo a lo indicado por Srta. Fernanda Vergara (Analista del Departamento de Medio Ambiente Higiene y Protección Industrial MAHPI), el agua es extraída de laguna de almacenamiento (espejo de agua), la cual recibe aguas del canal Lucano y aguas lluvias. Esta laguna, ante posible rebalse, se descarga de vuelta al canal Lucano.	
Resultados examen de Información: Durante el desarrollo de la actividad de inspección ambiental se solicitó al Titular la siguiente información: - Plan de contingencias y emergencias. Al respecto, mediante carta ingresada con fecha 28-08-2019 a la SMA, el Sr. Lucas Naninni, Gerente de Administración y Planeamiento de CARTOCOR S.A., hizo entrega de todos los antecedentes solicitados (Anexo 2). Del examen de información realizado, es posible observar que: - El titular realizó actualización de su procedimiento el año 2018, de forma interna, pero no ha realizado su carga en el Sistema de la Superintendencia del Medio Ambiente, de acuerdo a lo indicado en la Resolución Exenta N°1610/2018 que “dicta instrucción de carácter general sobre deberes de actualización de Planes de Prevención de Contingencias y Planes de Emergencias, y remisión de antecedentes de competencia de la Superintendencia del Medio Ambiente, a través del Sistema de RCA”.

Fotografía 9.	Fecha: 21-08-2019	Fotografía 10	Fecha: 21-08-2019
Descripción del medio de prueba: En fotografía se observa espejo de agua.		Descripción del medio de prueba: En fotografía se observa espejo de agua.

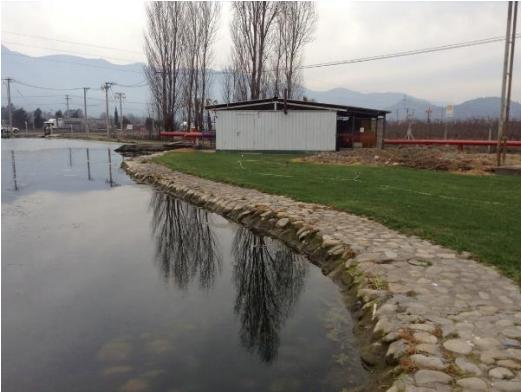
Fotografía 11.	Fecha: 21-08-2019	Fotografía 12.	Fecha: 21-08-2019
Descripción del medio de prueba: En fotografía se observa caseta con sistema de bombas.		Descripción del medio de prueba: En fotografía se observa línea de conducción de color rojo para emergencias.

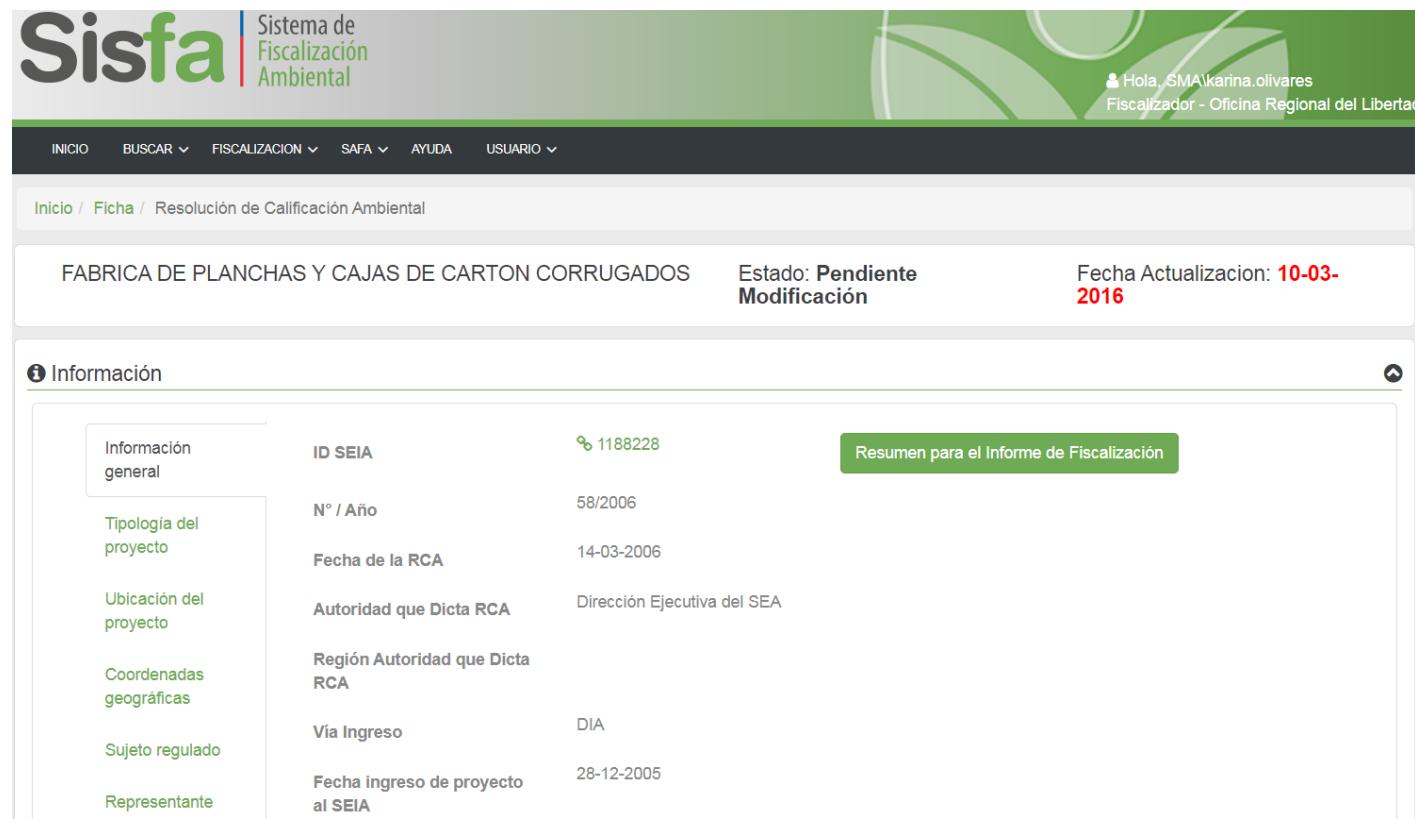
En relación al cumplimiento de la Resolución N° 574/2012 de la SMA, modificada por Resolución Exenta N° 1.518/2013, que instruye a los Titulares de Resoluciones de Calificación Ambiental proporcionar información asociada a las Resoluciones de Calificación Ambiental aprobadas, de acuerdo a los registros disponibles de ésta Superintendencia, se constató que la última actualización por parte del Titular acerca de la información referida a la razón social de la empresa, representante legal y fase del proyecto, fue realizada el día 10-03-2016, encontrándose que la UF se encuentra en estado pendiente modificación.
