INFORME TÉCNICO DE FISCALIZACIÓN AMBIENTAL

AGRÍCOLA PAMPA SUR (Ex Fruandex)

DFZ-2019-424-VI-RCA

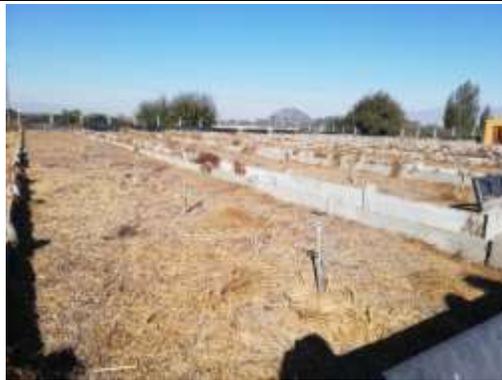
Fotografía 1.

- d. Se constató una Planta de Tratamiento de RILes de lombricultura, la cual no estaba funcionando al momento de la inspección (fotografía 1), presentando las siguientes unidades en abandono:

Descripción Medio de Prueba: Fotografía muestra Planta de Tratamiento de RILes de lombricultura, la cual no estaba funcionando al momento de la inspección.

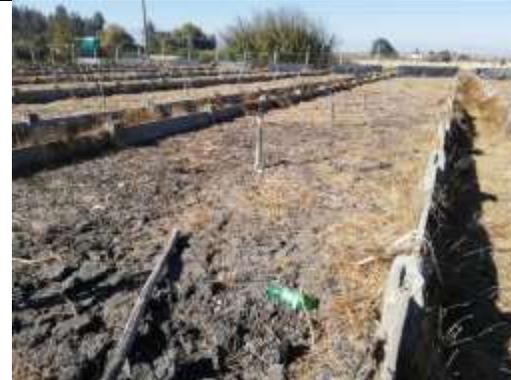
- ✓ Nueve cunas, sin la presencia de lombrices, el sustrato se encontró seco sin humedad, tampoco se apreció sistema de cubierta para controlar la humedad. (ver fotografía 2).

Descripción Medio de Prueba: Fotografía muestra cunas sin la presencia de lombrices, el sustrato seco sin humedad, tampoco se apreció sistema de cubierta para controlar la humedad.

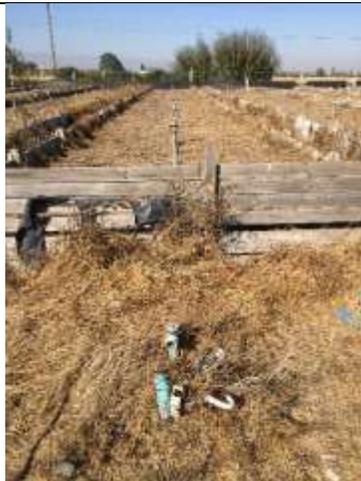
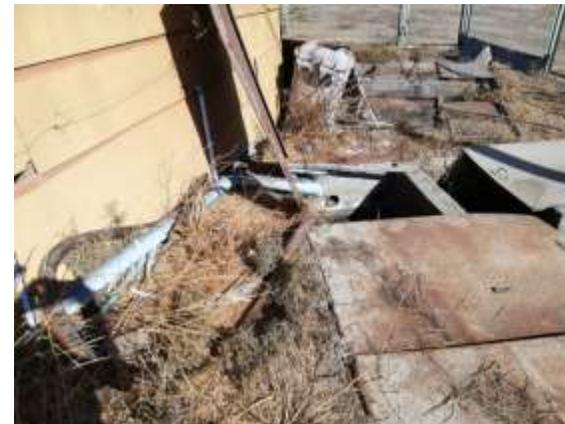
Fotografía 3.

- ✓ Sistema de Riego con aspersores, se encontraba sin uso, con tuberías desconectadas y rotas (ver fotografías 3 y 4).
 - ✓ Bomba de riego desconectada y sin operar (ver fotografía 5).

Descripción Medio de Prueba: Fotografía muestra sistema de riego con tuberías desconectadas y rotas.

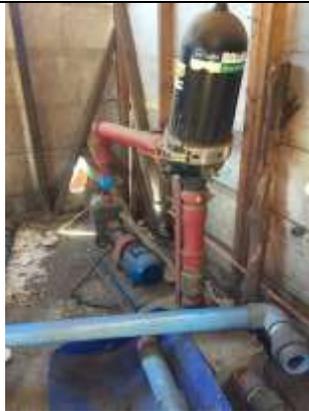
Fotografía 5.

Descripción Medio de Prueba: Fotografía muestra Bomba de riego desconectada y sin operar.

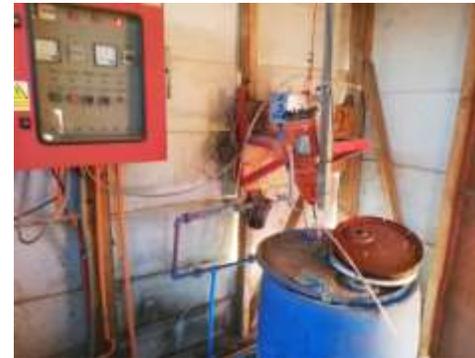
Fotografía 6.

- ✓ Sistema de neutralización, desconectado sin alimentación eléctrica (ver fotografía 6).
 - ✓ Estanque de acumulación y homogenización de RILes está en evidente abandono, contiene líquidos oscuros en descomposición, proveniente de la planta de proceso, esta unidad se encuentra descubierta presentando las tapas metálicas en mal estado, además, se observó dos tuberías de descarga en su interior que conducirían estos líquidos al canal de regadío a La Cadena (ver fotografía 7 y 8).

Descripción Medio de Prueba: Fotografía muestra sistema de neutralización, desconectado sin alimentación eléctrica.

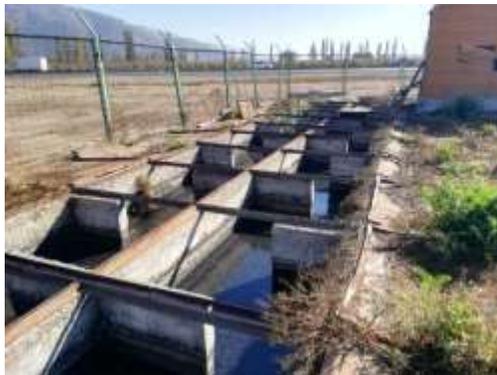
Fotografía 7.

Descripción Medio de Prueba: Fotografía muestra estanque de acumulación y homogenización de RILes en abandono, contiene líquidos oscuros en descomposición, se encuentra destapado y las tapas metálicas en mal estado.

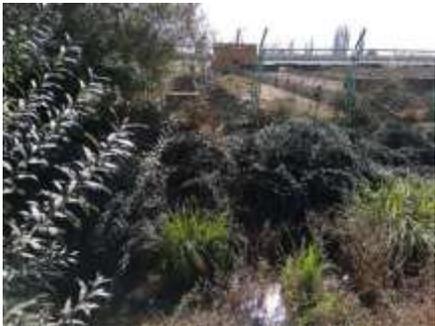
Fotografía 13.		Fecha: 30-04-2019		Fotografía 14.	
Coordenadas DATUM WGS84 HUSO 19	Coordenada Norte: 6.232.071	Coordenada Este: 341.936	Coordenadas DATUM WGS84 HUSO 19	Coordenada Norte: 6.232.078	Coordenada Este: 342.009
Descripción Medio de Prueba: Fotografía muestra tuberías de descargas correspondientes a las señaladas en RPM, observando que no había descarga de RILes al momento de la inspección.			Descripción Medio de Prueba: Fotografía muestra tubería de PVC proveniente de la empresa, no se constató descarga de líquidos al momento de la fiscalización.
