INFORME TECNICO DE FISCALIZACION AMBIENTAL

EMBALSE TRICAO

DFZ-2019-657-V-RCA

Diciembre 2019

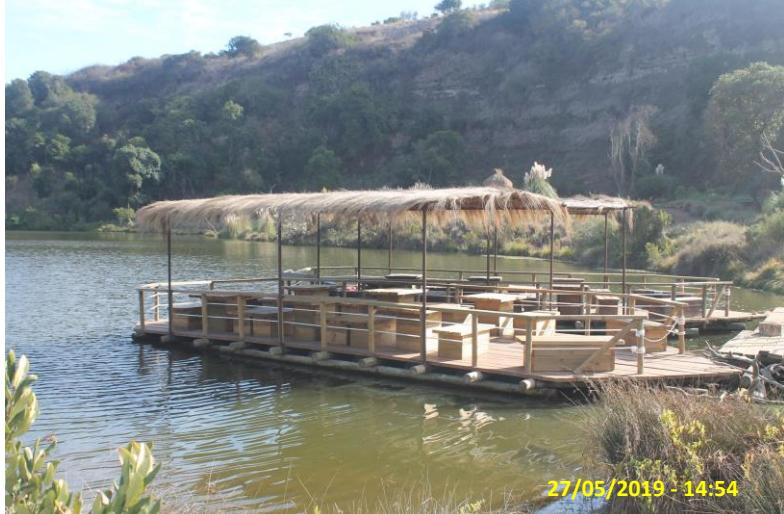
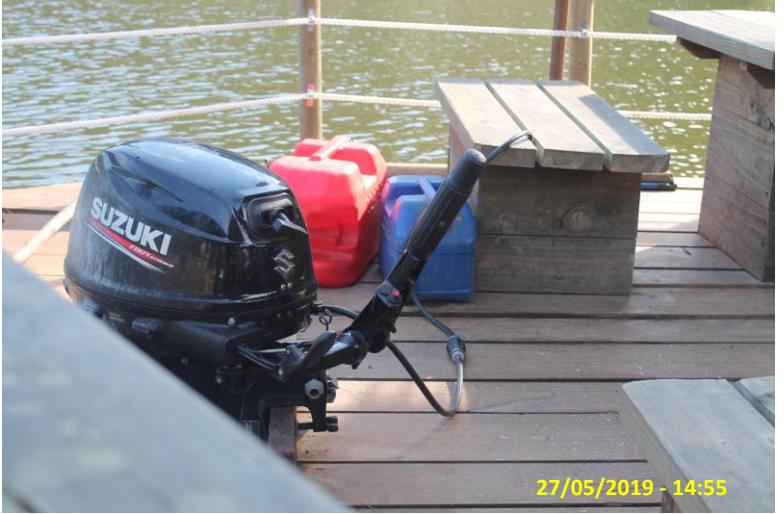
<p>RCA N°179/2012, Considerando 5</p> <p>b.3) <i>Recurso Agua: El actual proyecto en evaluación considerará la ejecución de actividades deportivas náuticas en el embalse Tricão, pero sin motor, para no afectar los recursos presentes en este cuerpo de agua artificial, y para esto implementará medidas que asegurarán la no vulneración de esta prohibición que se especifican en el Considerando 3.5 (...)</i></p>	
<p>Hecho(s):</p> <p>a. El Servicio Agrícola y Ganadero constató en terreno que en el muelle existen dos balsas con motor fuera de borda, acondicionadas para actividades turísticas (Fotografías 1 y 2).</p>

Fotografía 1 Fecha: 27 de mayo 2019 Coordenada WGS84 Huso 19 S Este: 256.083 m. Norte: 6.265.870 m.	Fotografía 2 Fecha: 27 de mayo 2019 Coordenada WGS84 Huso 19 S Este: 256.083 m. Norte: 6.265.870 m.
Descripción del medio de prueba: Vista general del tipo de embarcación con motor, sus características son de balsa diseñada con fines turísticos	Descripción del medio de prueba: Detalle de la presencia del motor fuera de borda y contenedores de combustible, de una de las embarcaciones.

- Respecto a la constatación realizada en terreno de que al momento de la inspección existían en el muelle dos balsas con motor fuera de borda, acondicionadas para actividades turísticas, se observa y hace presente al Titular que la RCA sólo autoriza ambientalmente la ejecución de actividades deportivas náuticas en el embalse Tricão, pero sin motor, con la intencionalidad de proteger recursos presentes en este cuerpo de agua artificial (calidad de agua y/o avifauna).

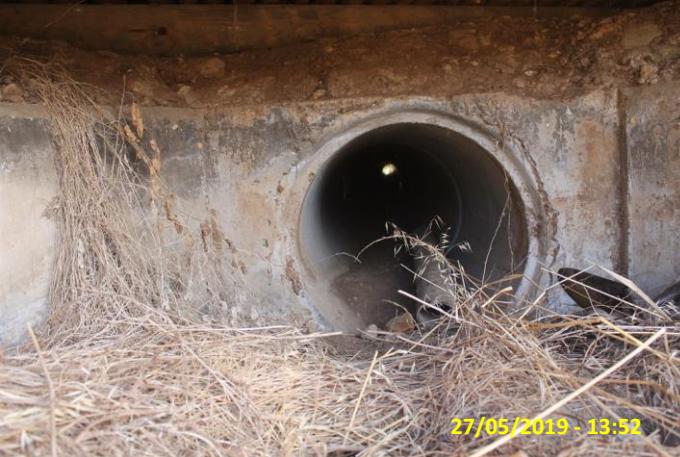
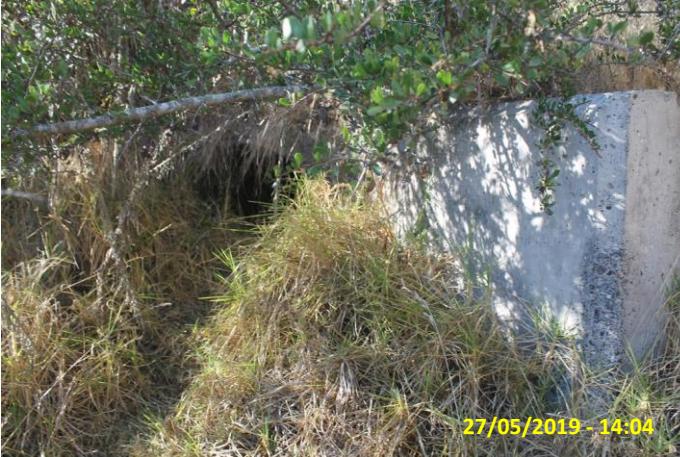
Fotografía 3	Fecha: 27 de mayo 2019			Fotografía 4	Fecha: 27 de mayo 2019
Coordenada WGS84 Huso 19 S	Este: 255.454 m.	Norte: 6.265.363 m.		Coordenada WGS84 Huso 19 S	Este: 255.454 m.
Descripción del medio de prueba: Vista de atravesio de mamíferos despejado.			Descripción del medio de prueba: Vista exterior de atravesio de mamíferos, en donde se constató huellas y fecas de zorro como evidencia de su uso.

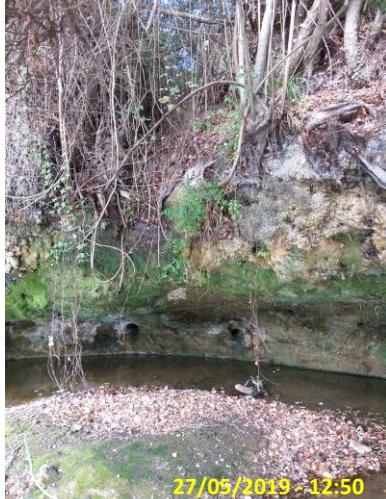
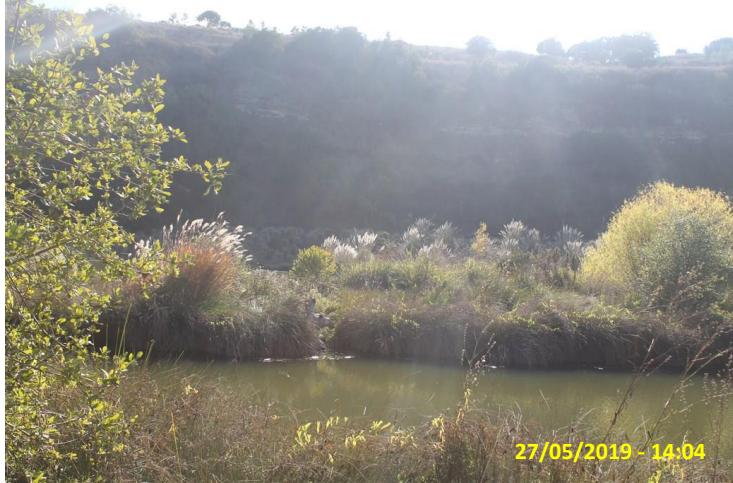
Número de Hecho Constatado: 4	Estación: 2				
Exigencia(s):					
Medidas de reparación					
RCA N° N°1808/2008, Considerando 6.6.2					
<p><i>a. Creación de islas</i></p> <p><i>Crear islas que sirvan de posaderos para las aves en el sector a inundar, estas islas al ir subiendo la cota de inundación serán cubiertas por el agua, por lo que se irán creando nuevas a medida que esto suceda.</i></p> <p><i>Crear islas en la ribera del embalse, que recree el hábitat existente en la desembocadura. Estas islas deben tendrán formas irregulares, diferentes entre ellas, con perímetros irregulares y taludes de pendiente 1:10; se deberá plantar vegetación ribereña en manchones, distintas especies acuáticas que conformen una estructura diversa (ej. Juncos, Ciperaceas), para así recrear el hábitat de las aves, dando condiciones para nidificar.</i></p>					
Hecho(s):					
<p>a. Según lo informado por el Sr. Castillo, la implementación de áreas de enriquecimiento ribereño (islas) se ha estructurado en cuatro lugares ya construidos y habilitados y uno en proceso de implementación, los cuales se encuentran ubicados al costado sur del muro, luego de las estructuras de desagüe del embalse.</p> <p>b. En terreno se constató la existencia de estos lugares, habilitados con vegetación y perfilamiento de la topografía para que las aves aniden. En ellos hay presencia de aves en descanso y según relata el Sr. Castillo también nidifican en temporada. Las áreas enriquecidas y habilitadas tienen distintas dimensiones desde la más pequeña de aproximadamente 200 m² hasta de 380 m² correspondiente al que se está habilitando.</p>

27/05/2019 - 14:04				
Fotografía 7	Fecha: 27 de mayo 2019	Fotografía 8	Fecha: 27 de mayo 2019		
Coordenada WGS84 Huso 19 S	Este: 255.779 m.	Norte: 6.265.587m.	Coordenada WGS84 Huso 19 S	Este: 255.716 m.	Norte: 6.265.574 m.
Descripción del medio de prueba:					
A la izquierda, se aprecia isla de anidamiento y a la derecha imagen de islas implementadas como posaderos para las aves en el sector a inundar.

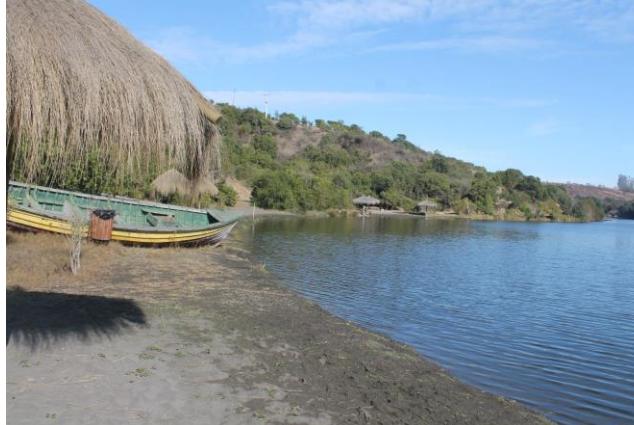
Fotografía 10	Fecha: 27 de mayo de 2019	
Coordenadas WGS84 HUSO 19S	Este: 256.052 m.	Norte: 6.265.783 m.
Descripción de medio de prueba: En la imagen se aprecia una vista general de la ribera o playa del embalse con material importado (arena) como sustrato.

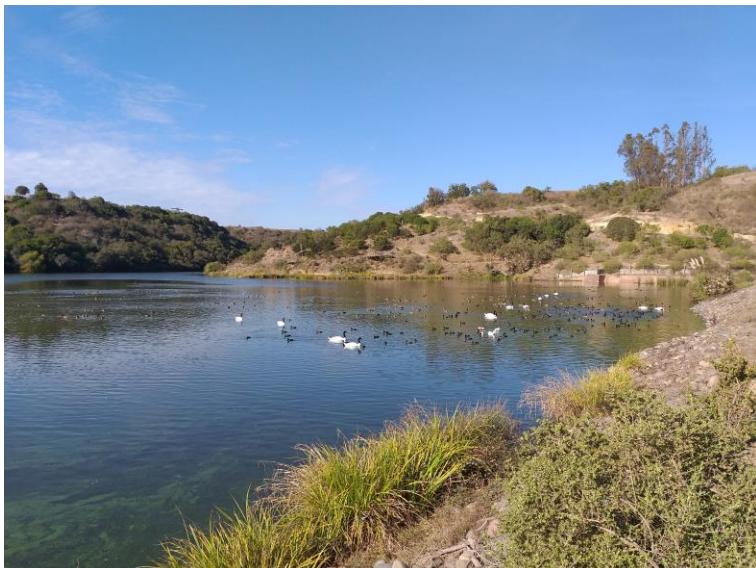
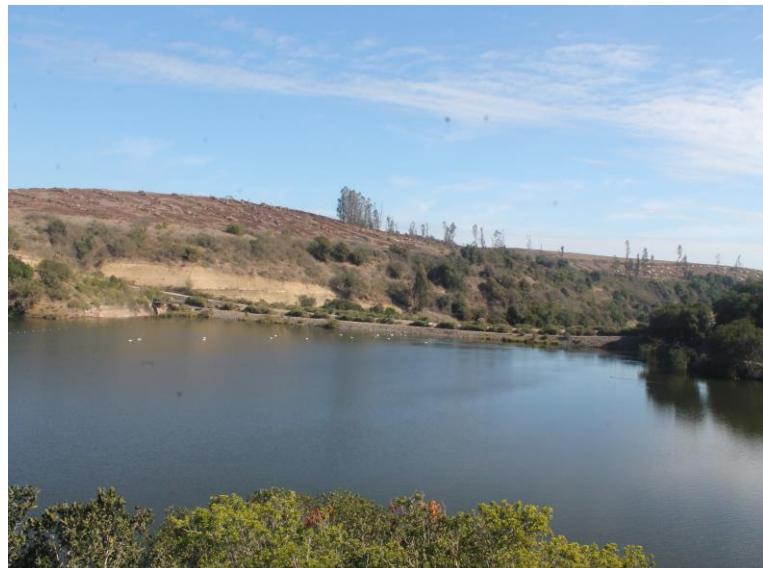
- En su reporte técnico, el SAG indica que el Embalse Tricão se ha convertido hoy en un espacio de llegada de avifauna migrante y residente (Fotografías 11 y 12), debido al deterioro de los cuerpos de agua vecinos (El Yali). Además, entrega las condiciones para servir de refugio y lugar de reproducción, cuestión que está siendo utilizada por el SAG, para la liberación de especies de avifauna afectadas y rehabilitadas.

Fotografía 11	Fecha: 27 de mayo de 2019		Fotografía 12	Fecha: 27 de mayo de 2019	
Coordenadas WGS84 HUSO 19S		Este: 255.494 m.	Norte: 6.265.461 m.	Coordenadas WGS84 HUSO 19 S	
Descripción de medio de prueba: Imagen panorámica de la abundancia de aves en el Embalse Tricão, captada desde el pretil del muro de contención.			Descripción de medio de prueba: Vista general del Embalse Tricão, en vista desde lado contrario del muro de contención.

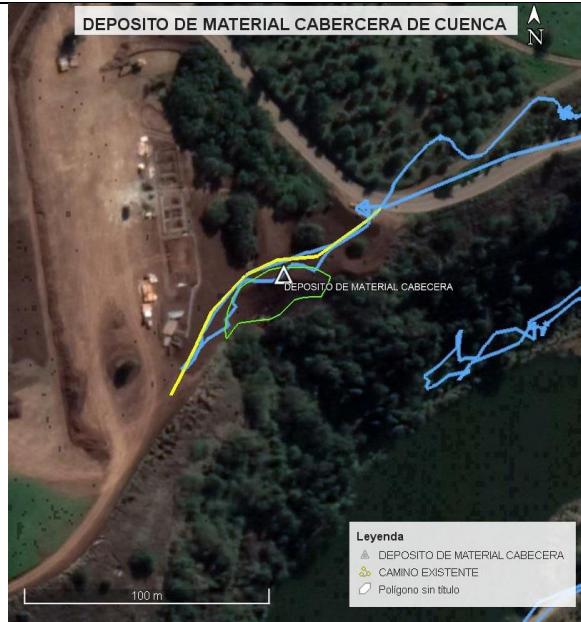
Figura 5

- Durante el recorrido realizado en terreno para reconocer los sectores de reforestación, aproximadamente en la coordenada 256.024 m. E – 6.266.050 m. N (WGS 84 H 19), se observó trabajos de movimiento de tierra evidenciando material depositado en una cabecera de quebrada como relleno (Figura 5 y Fotografías 13).

Descripción del medio de prueba: Ubicación del material acopiado sobre la quebrada.

- En su carta, el Titular informa que tras la inspección el material acopiado sobre la quebrada fue retirado, efectuándose limpieza y despeje del sector, siendo llevado a un lugar habilitado para su acopio en sector del fundo El Peumo fuera de las áreas asociadas a las dos RCAs que regulan al Embalse Tricão.

- Finalmente, en su carta, el Titular informa que a objeto de evitar situaciones similares en el futuro se compromete a incorporar capacitación al personal a cargo de la obra, a fin de prohibir la intervención de quebradas y la definición de sectores de acopio temporal, previo a las obras, las cuales deberán contar con la aprobación del encargado ambiental.

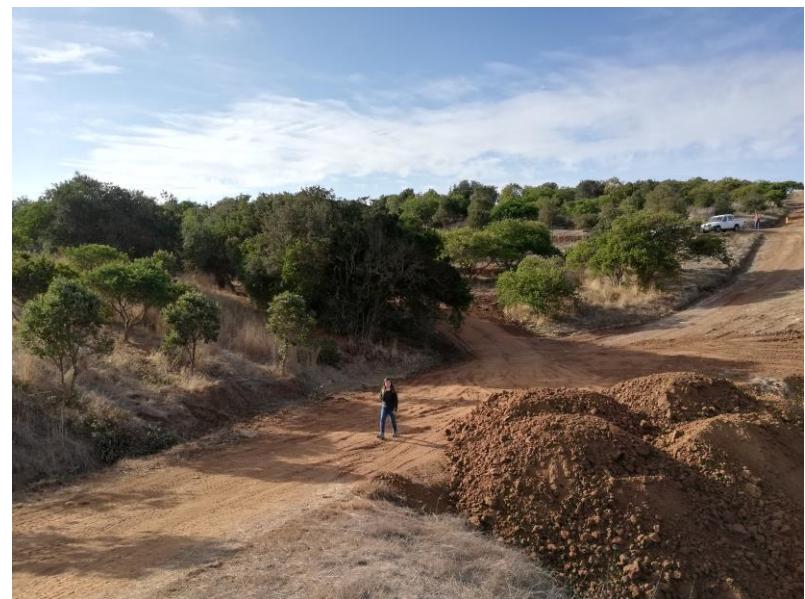
Fotografía 13

Descripción del medio de prueba: Detalle del material depositado sobre la quebrada.

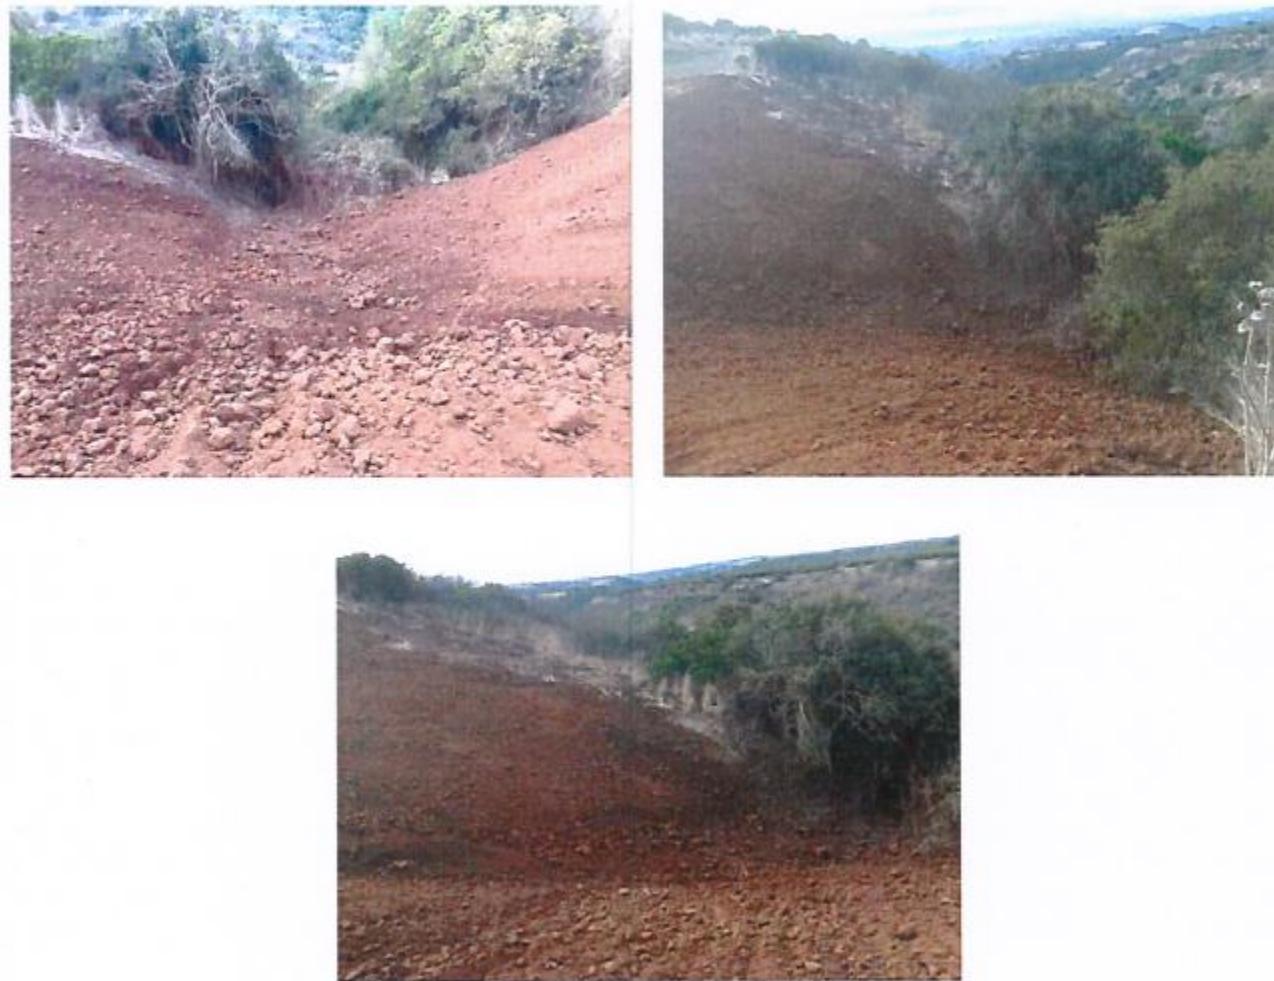
**Fotografía 14****Descripción del medio de prueba:**

- Con posterioridad a la inspección, por medio de carta de fecha 20 de junio de 2019 (Anexo 7) el Titular hizo entrega a la SMA de un informe de retiro de excedentes indicando que al momento de la inspección éstos habían sido depositados transitoriamente sobre una quebrada en entorno de trunque El peumo (Fotografía 14).

Resultado de las labores de limpieza y despeje del material depositado sobre la quebrada, en donde se aprecia que el material que se constató en inspección fue retirado de la quebrada.
