## INFORME DE FISCALIZACIÓN AMBIENTAL

### INMOBILIARIA PROVIDENCIA PARQUE KRAHMER

DFZ-2019-1984-XIV-NE

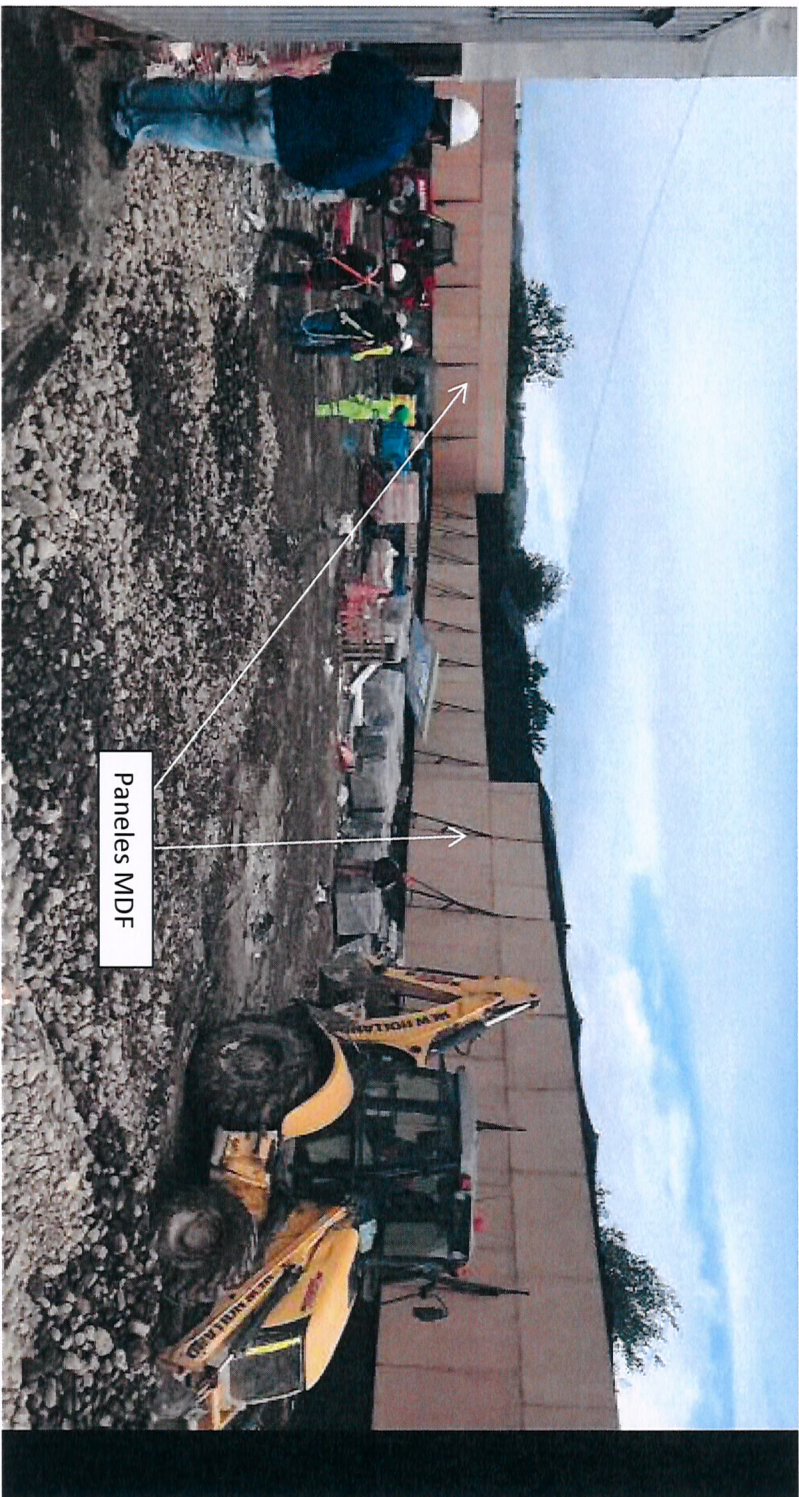
Norma asociada	Obligación	Hechos constatados y examen de la información	Conclusiones
		<p>referencia sobre su uso como mitigación de ruidos), y solo en los lados sur y oriente de la obra. Dicho levantamiento tiene un avance del 90%. Pero en los receptores medidos, no hay paneles.</p> <p>IV. También se pudo observar que, en los departamentos con trabajos de maquinarias ruidosas, se instalan planchas de polistileno y lana fititern para evitar los ruidos puntuales de maquinarias.</p> <p>V. Por otro lado en la zona de trabajos de camiones, esta zona fue apantallada con 4 containers recubiertos con planchas OSB.</p>

Imagen 2: Vista de los paneles de material MDF instalados en el lado Sur y Oriente de las obras

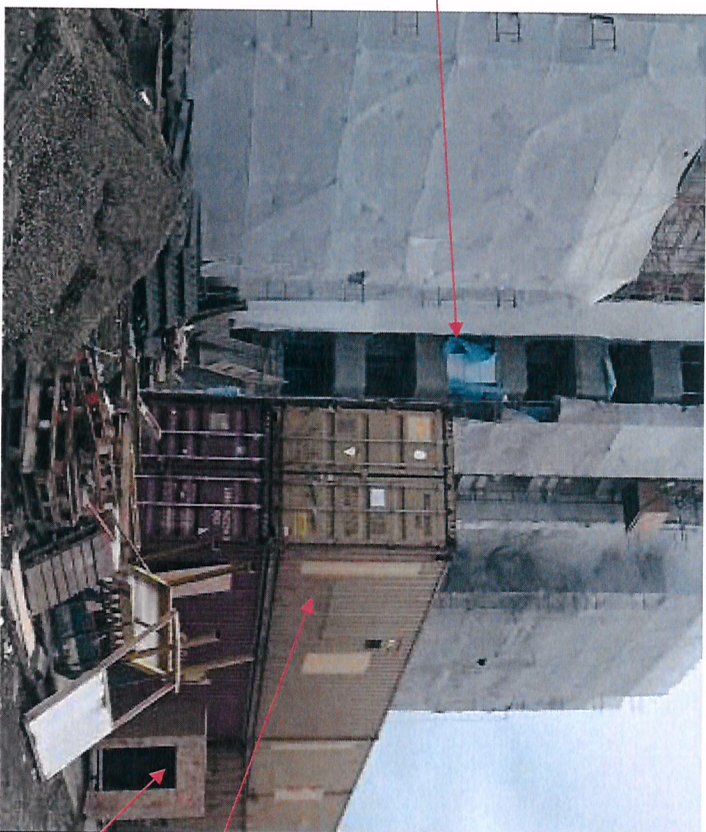
Medida mitigadora puntual

Pantalla de ruido para trabajos con camiones

Estructura modular para mitigar ruidos
