INFORME TÉCNICO DE FISCALIZACIÓN AMBIENTAL

PTAS LOMAS DE LO AGUIRRE – PUDAHUEL

DFZ-2019-45-XIII-RCA

DICIEMBRE 2019

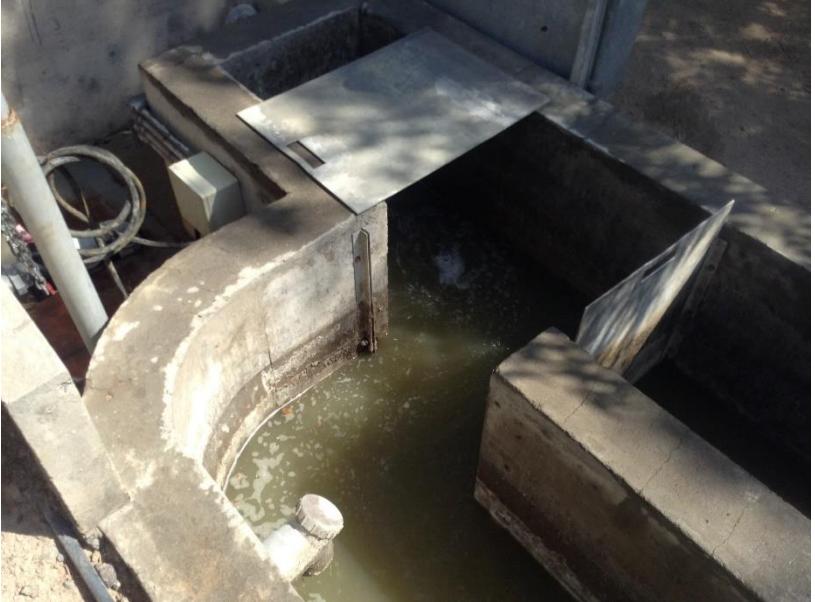
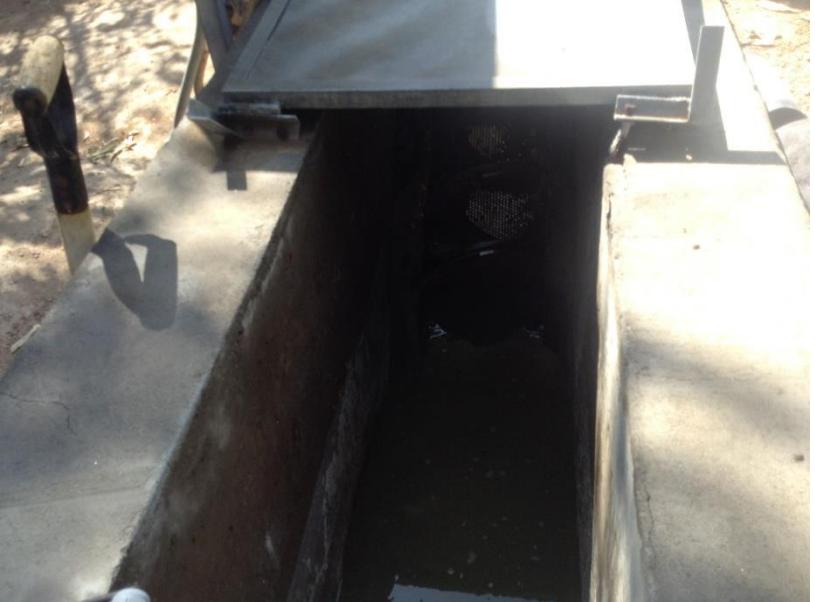
Fotografía 1. Coordinadas UTM DATUM WGS84 HUSO 19 Norte: 6.296.561 m. Este: 331.221m.		Fotografía 2 Coordinadas UTM DATUM WGS84 HUSO 19 Norte: 6.296.560 m. Este: 331.222m.	
Descripción del medio de prueba: Cámara repartidora de flujos, entrada de aguas servidas a la PTAS.		Descripción del medio de prueba: Entrada cámara de rejillas y desarenador.

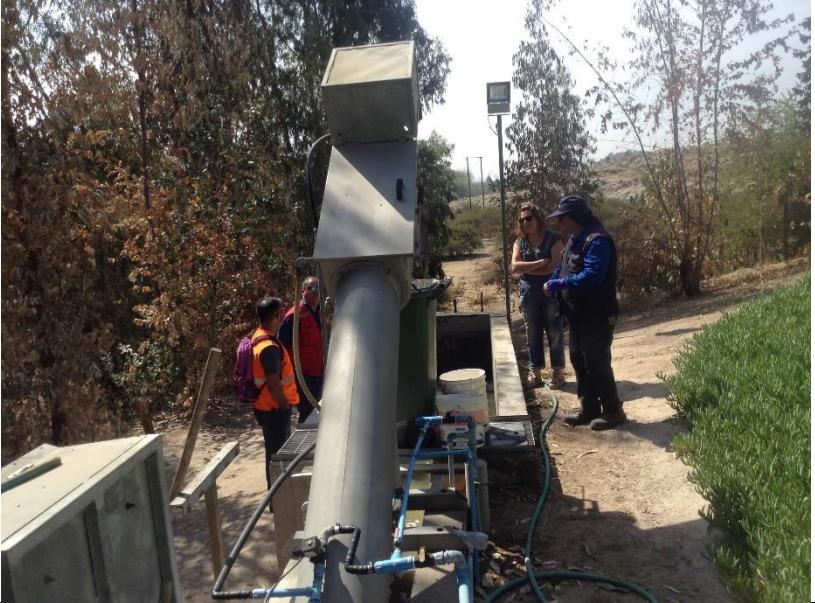
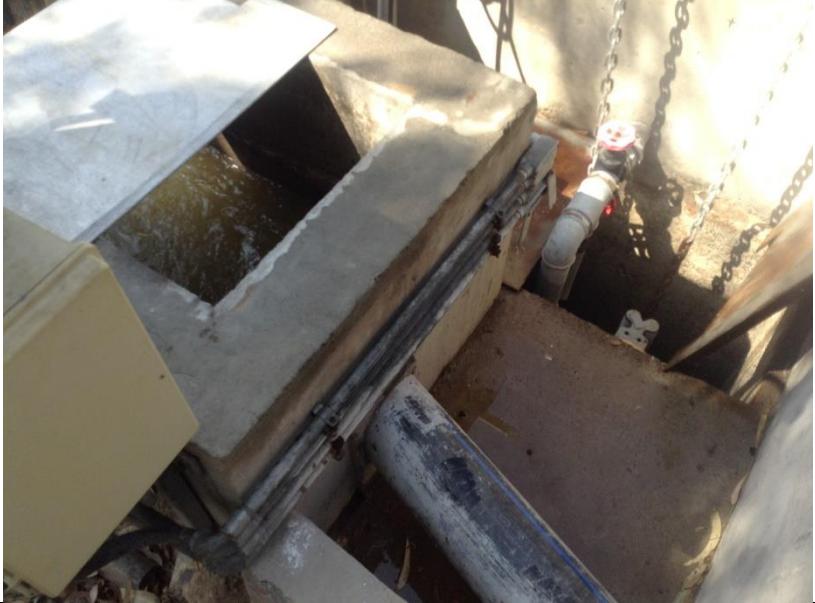
Fotografía 3. Coordenadas UTM DATUM WGS84 HUSO 19		Fecha: 22 de febrero de 2019 Fecha: 22 de febrero de 2019	
Descripción del medio de prueba: Sistema tornillo transportador en cámara de rejillas.		Descripción del medio de prueba: Cámara de impulsión de aguas servidas.	
Fotografía 3. Coordenadas UTM DATUM WGS84 HUSO 19	Fecha: 22 de febrero de 2019 Norte: 6.296.555 m. Este: 331.225 m.	Fotografía 4 Coordenadas UTM DATUM WGS84 HUSO 19	Fecha: 22 de febrero de 2019 Norte: 6.296.558 m. Este: 331.211 m..

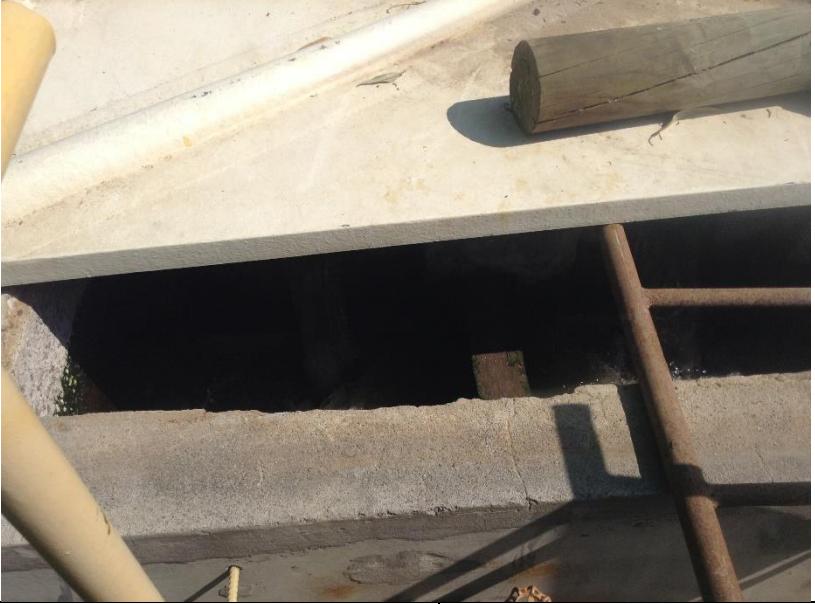
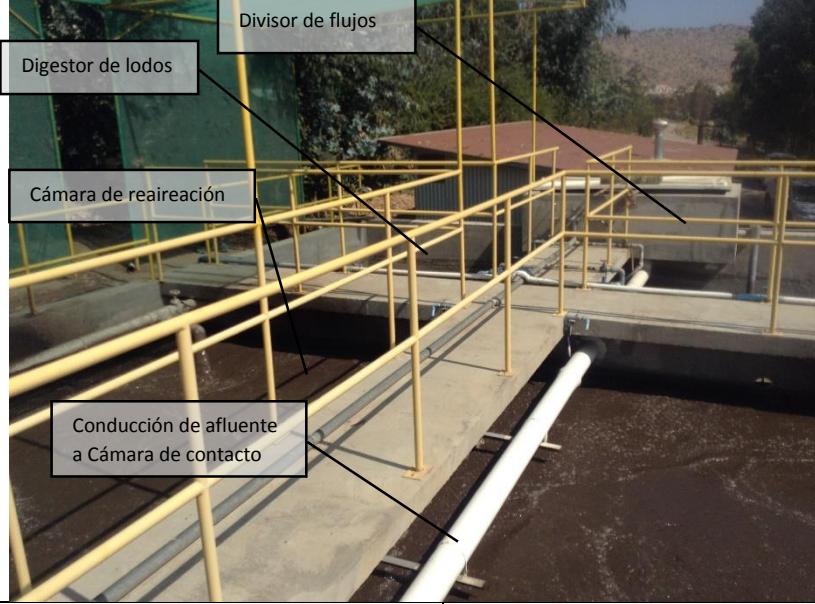
Fotografía 5.		Fotografía 6	
Fecha: 22 de febrero de 2019		Fecha: 22 de febrero de 2019	
Coordenadas UTM DATUM WGS84 HUSO 19 Norte: 6.296.550 m. Este: 331.191 m.		Coordenadas UTM DATUM WGS84 HUSO 19 Norte: 6.296.551 m. Este: 331.198 m..	
Descripción del medio de prueba: Divisor de flujos en líneas de la PTAS.		Descripción del medio de prueba: Vista de la Cámara divisora de flujos y línea que pasa sobre el Digestor de lodos y Cámara de reaireación, que conduce el afluente a la Cámara de contacto.

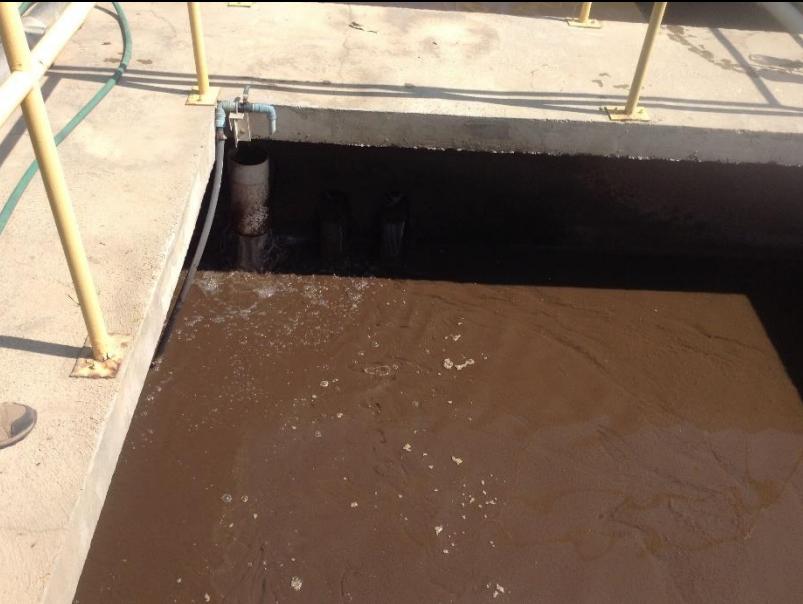
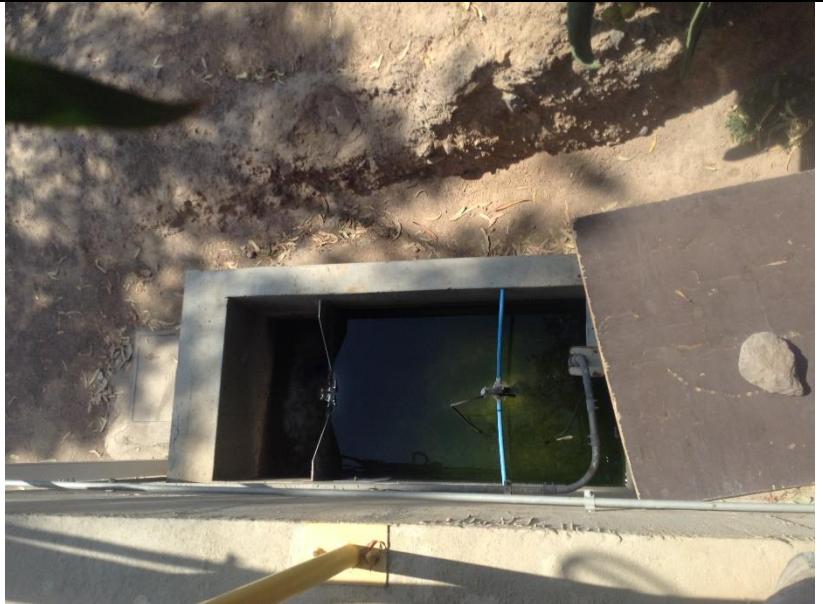
Fotografía 7.	Fecha: 22 de febrero de 2019
Coordenadas UTM DATUM WGS84 HUSO 19	Norte: 6.296.551 m. Este: 331.196 m.
Descripción del medio de prueba: Cámara de contacto.	
Fotografía 8	Fecha: 22 de febrero de 2019
Coordenadas UTM DATUM WGS84 HUSO 19	Norte: 6.296.544 m. Este: 331.217 m.
Descripción del medio de prueba: Cámara de desinfección.

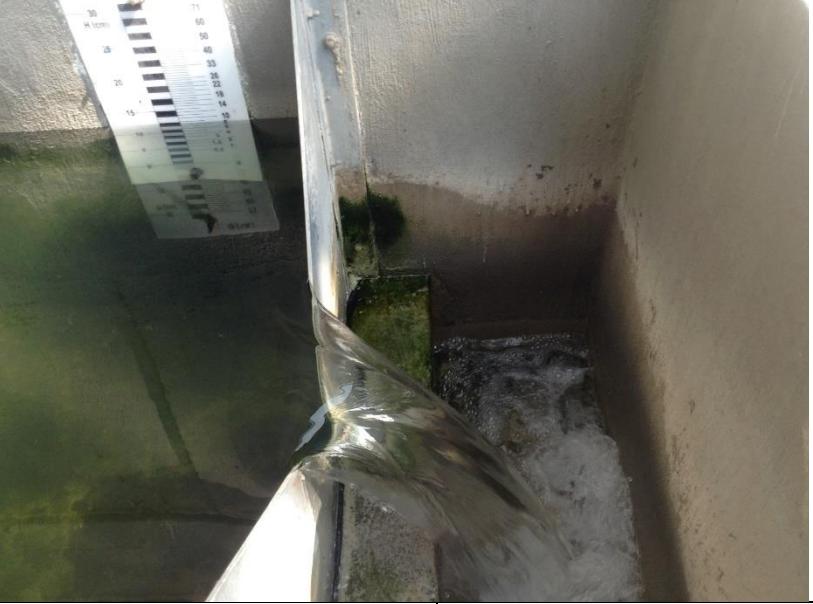
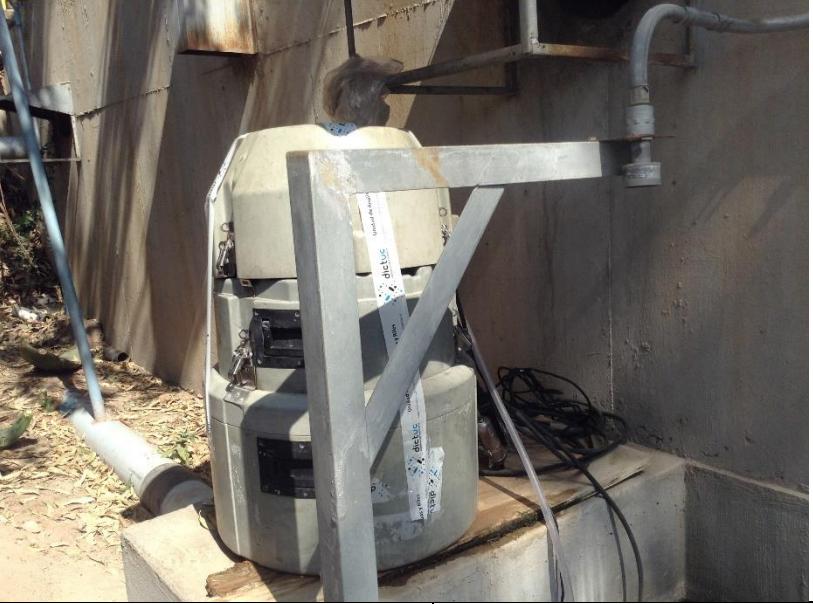
Fotografía 9.	Fecha: 22 de febrero de 2019
Coordenadas UTM DATUM WGS84 HUSO 19	Norte: 6.296.535 m. Este: 331.211 m.
Descripción del medio de prueba: Cámara de contacto.	Descripción del medio de prueba: Toma de muestra Control directo D.S. N°90/2000.

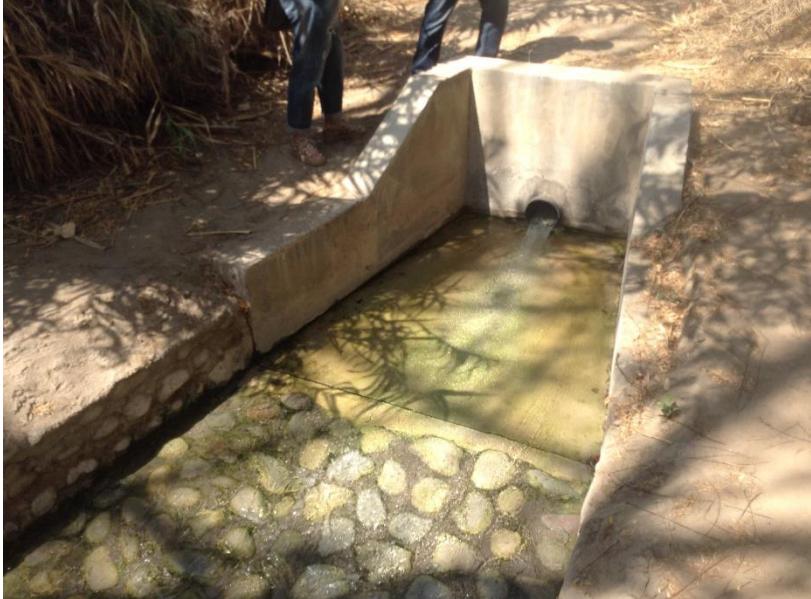
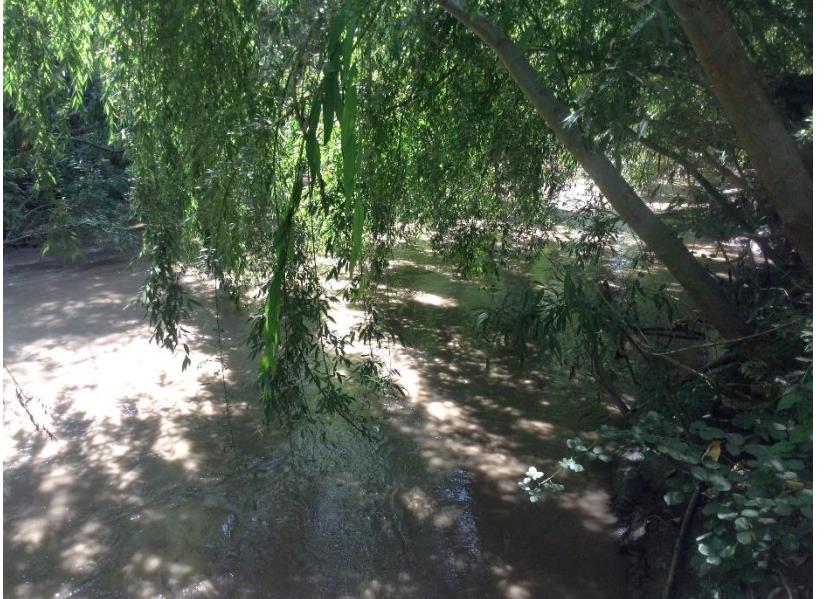
Fotografía 11.	Fecha: 22 de febrero de 2019
Coordenadas UTM DATUM WGS84 HUSO 19	Norte: 6.296.618 m. Este: 331.273 m.
Descripción del medio de prueba: Obra de descarga de efluente al río Mapocho.	Fotografía 12 Fecha: 22 de febrero de 2019 Coordenadas UTM DATUM WGS84 HUSO 19 Norte: 6.296.637 m. Este: 331.271 m. Descripción del medio de prueba: Cauce del río Mapocho en punto de descarga.

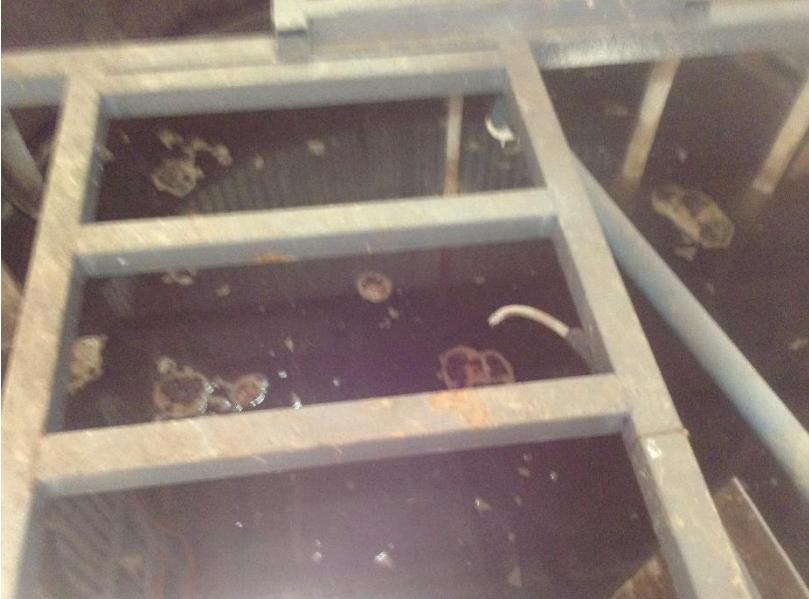
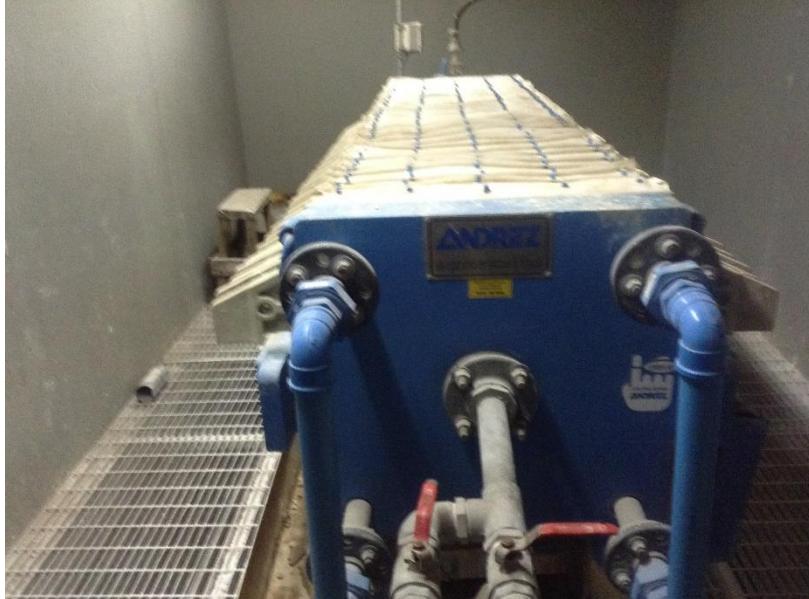
Fotografía 13.	Fecha: 22 de febrero de 2019	Fotografía 14	Fecha: 22 de febrero de 2019
Coordenadas UTM DATUM WGS84 HUSO 19	Norte: 6.296.558 m. Este: 331.189 m.	Coordenadas UTM DATUM WGS84 HUSO 19	Norte: 6.296.567 m. Este: 331.191 m.
Descripción del medio de prueba: Estanque de mezcla para estabilización de lodos.		Descripción del medio de prueba: Filtro de prensa para deshidratación de lodos.

Respecto al manejo de lodos, se observó que los lodos que salen del Sistema de Tratamiento de Aguas Servidas se dirigen a un estanque de mezcla de 10 m³ al que se le añade lechada de cal al 10% y sulfato poliférlico, esta mezcla se dirige al filtro de prensa y el lodo seco se almacena el lodo en contenedor de 15 m³, el que se encontraba aproximadamente al 90% de capacidad. Juanita Carvallo señaló que se esparce cal sobre el lodo almacenado para control de vectores.

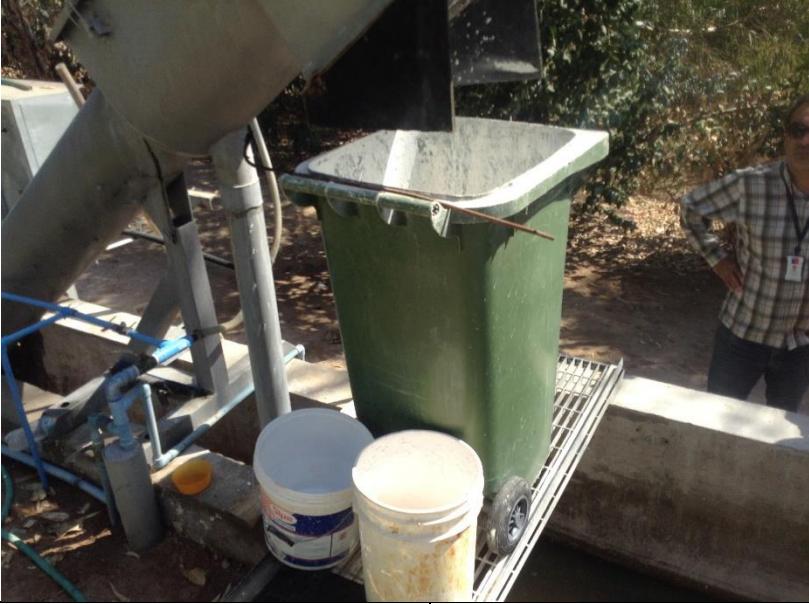
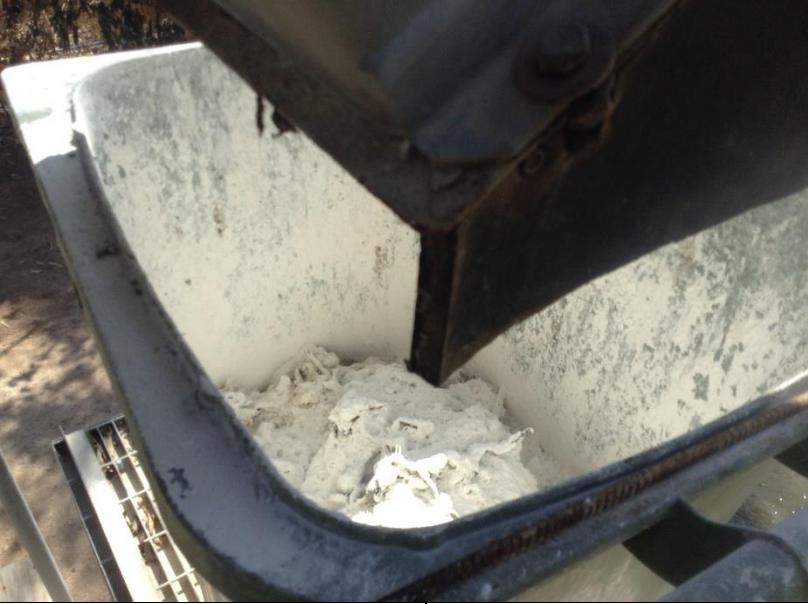
Respecto a los residuos provenientes de la cámara de rejas, se constató al extremo del tornillo transportador un recipiente para residuos sólidos, los que se manejan como residuo domiciliario y se le aplica cal para control de vectores.

Fotografía 15.	Fecha: 22 de febrero de 2019	Fotografía 16	Fecha: 22 de febrero de 2019
Coordenadas UTM DATUM WGS84 HUSO 19	Norte: 6.296.553 m. Este: 331.220 m.	Coordenadas UTM DATUM WGS84 HUSO 19	Norte: 6.296.555 m. Este: 331.225 m.
Descripción del medio de prueba: Contenedor de residuos en extremo de tornillo transportador.		Descripción del medio de prueba: Contenedor de residuos en extremo de tornillo transportador, se observa aplicación de cal.

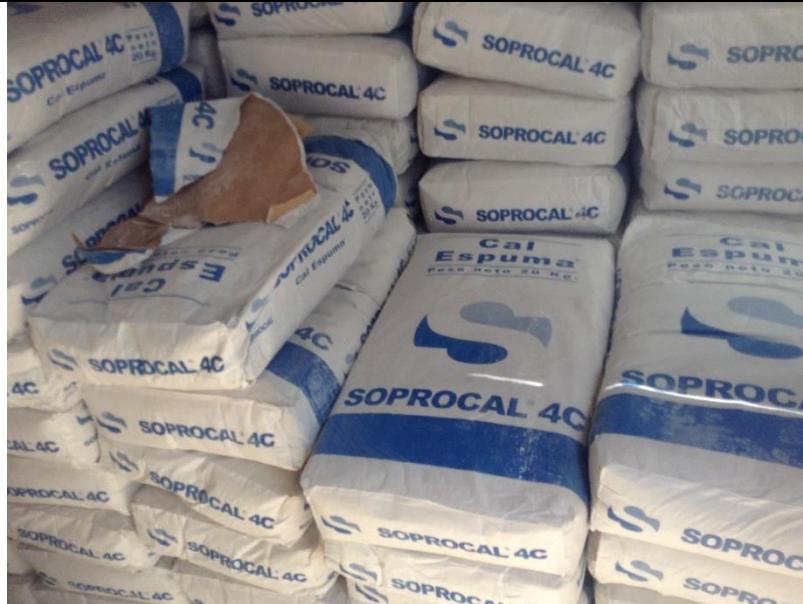
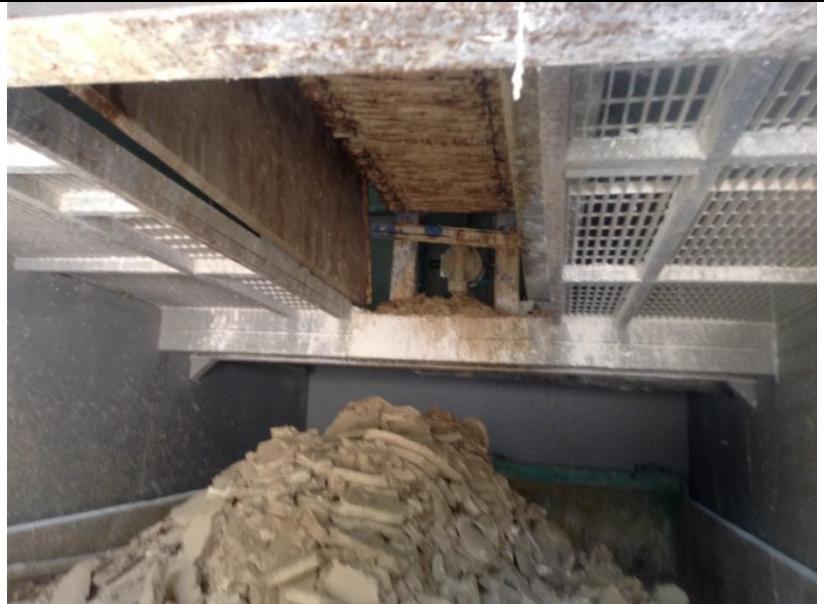
Fotografía 17.	Fecha: 22 de febrero de 2019	Fotografía 18	Fecha: 22 de febrero de 2019
Coordenadas UTM DATUM WGS84 HUSO 19	Norte: 6.296.563 m. Este: 331.221m.	Coordenadas UTM DATUM WGS84 HUSO 19	Norte: 6.296.566 m. Este: 331.180 m.
Descripción del medio de prueba: Provisión de cal en bodega.		Descripción del medio de prueba: Vista del filtro de prensa y contendor de lodos.

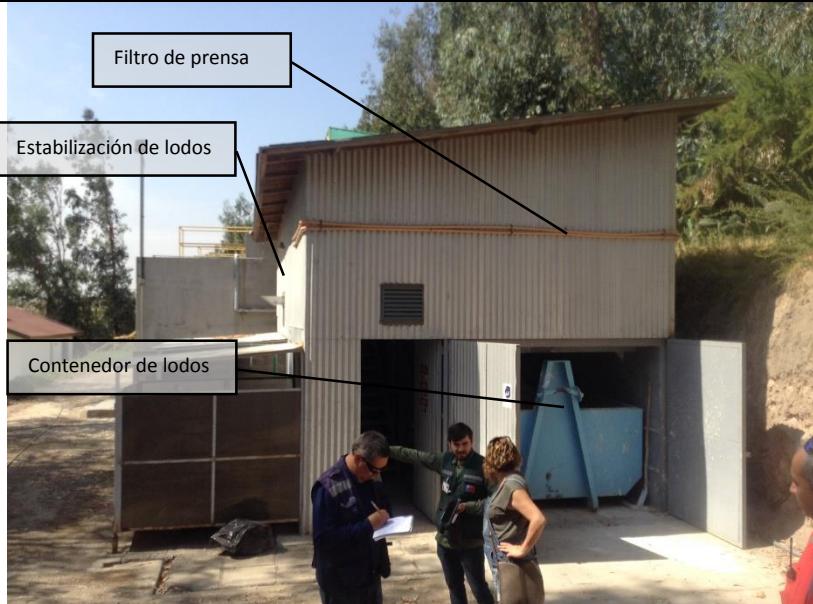
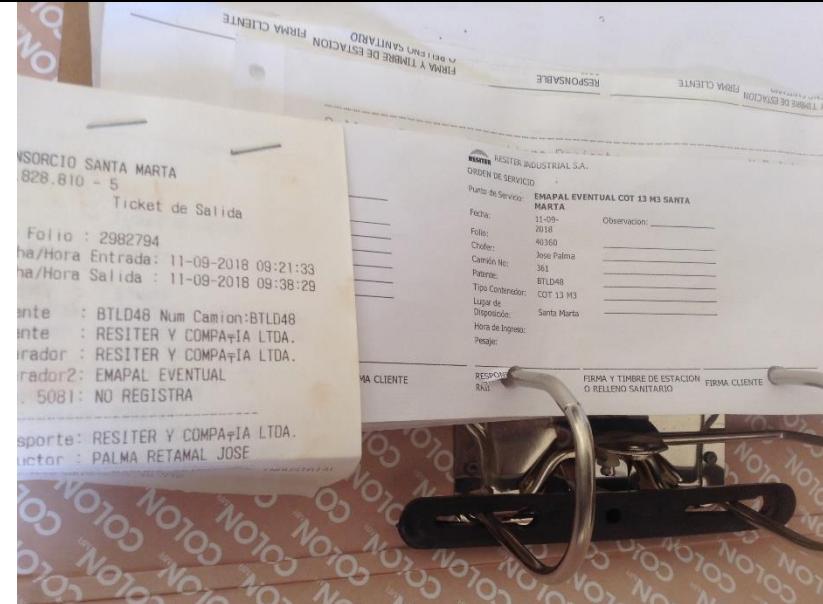
Todo el sistema de manejo de lodos se realiza en instalaciones cerradas.

Fotografía 19.	Fecha: 22 de febrero de 2019	Fotografía 20	Fecha: 22 de febrero de 2019
Coordenadas UTM DATUM WGS84 HUSO 19	Norte: 6.296.552 m. Este: 331.211 m.	Coordenadas UTM DATUM WGS84 HUSO 19	Norte: 6.296.560 m. Este: 331.222m.
<p>Descripción del medio de prueba: Galpón en el que se encuentran cerradas las instalaciones de Estanque de estabilización de lodos, filtro de prensa y contenedor de lodo filtrado.</p>		<p>Descripción del medio de prueba: Comprobante de envío de lodos al Relleno Sanitario Santa Marta, realizado el día 11 de septiembre de 2018.</p>
