INFORME TÉCNICO DE FISCALIZACIÓN AMBIENTAL

MINERA PAMPA CAMARONES SPA

DFZ-2019-109-XV-RCA

OCTUBRE 2019

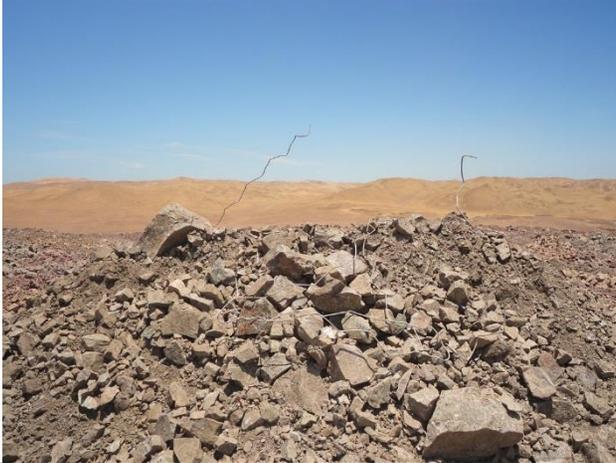
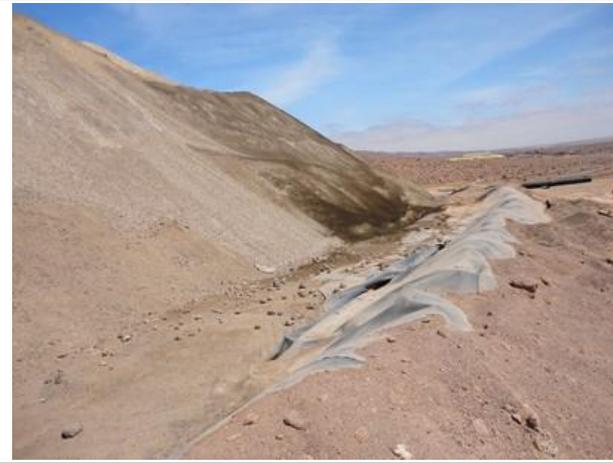
En el sector sur del botadero se evidenció material sólido sobre el canal y pretil, a lo cual el sr Gonzalo Rojas, Superintendente HSEC de la empresa indicó que correspondían a rípios de lixiviación y que el objetivo del canal y pretil, es precisamente contener posibles derrames de rípios y solución de lixiviación hacia el exterior del botadero (fotografía 8). Al respecto, se midió de manera referencial con equipo XRF (marca OLYMPUS Model DS-6000C Serial N° 500971) la concentración de cobre del material sólido dispuesto al interior del canal, sobre el pretil y al exterior del botadero, arrojando valores de 2453, 1410 y 650 ppm respectivamente. Se midió, además, suelo no intervenido por el botadero, ubicado hacia el sector Sur, arrojando un valor de 159 ppm de cobre. Se evidenció, además, el retiro de material sólido desde el interior del canal perimetral mediante pala mecánica depositándolo al interior del botadero de rípios.

Fotografía 5.	Fecha: 13-11-19	Fotografía 6	Fecha: 14-11-19
Coordenadas UTM DATUM WGS84 HUSO 19s	Norte: 7.906.725 Este: 370.275	Coordenadas UTM DATUM WGS84 HUSO 19 s	Norte: 79071588 Este: 371308
Descripción del medio de prueba: Restos de mallas de fortificación encontradas al interior de los acopios del botadero de estériles		Descripción del medio de prueba: canales perimetrales del botadero de lixiviación, obstruidos por material deslizado del talud.

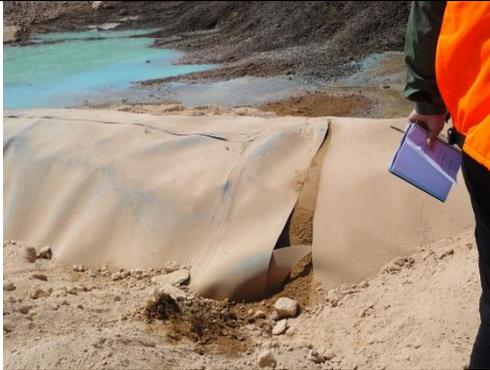
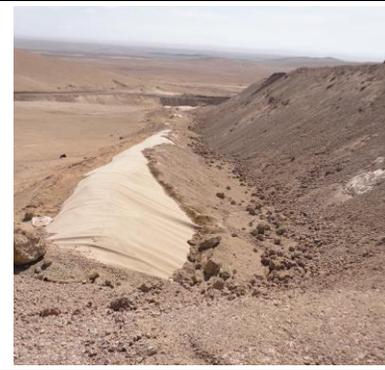
Fotografía 7.	Fecha: 14-11-19	Fotografía 8.	Fecha: 14-11-19
Coordenadas UTM DATUM WGS84 HUSO 19 s	Norte: 79071588 Este: 371308	Coordenadas UTM DATUM WGS84 HUSO 19 s	Norte: 79071588 Este: 371308
Descripción del medio de prueba: geomembrana de HDPE con deterioro y cortes		Descripción del medio de prueba: material sólido, sobre pretil de contención y canal perimetral del botadero de lixiviación

“...En relación a la geomembrana y canales perimetrales del botadero de rípios, como fue indicado durante la inspección, se está haciendo reparación del botadero.

Se agrega carta Gantt; con la programación actividades de botadero de rípios (reparaciones, limpieza, conexión sentina, otros)

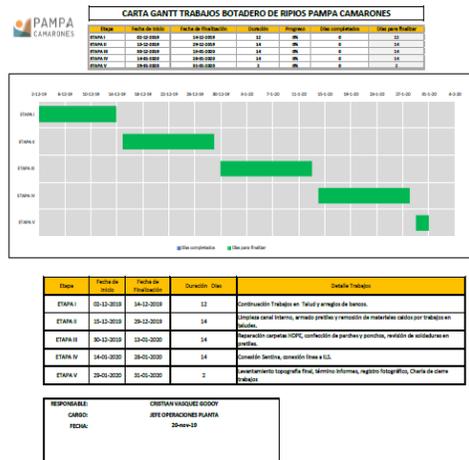
Fotografía 11

Descripción del medio de prueba: carta Gantt de trabajos a realizar que culminan en enero de 2020, por la mantención del botadero de estériles (anexo 3 del informe)

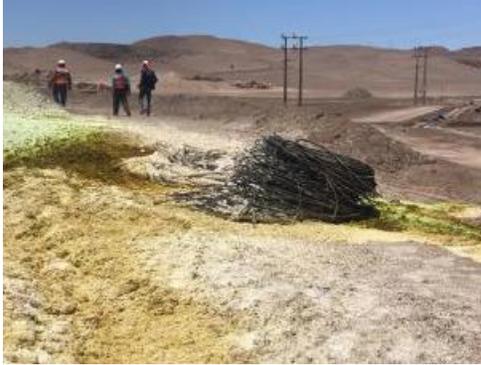
Fotografía 12.

Descripción del medio de prueba: rollo de manguera con escurrimiento de solución líquida y material sólido de color verde, amarillo y blanco

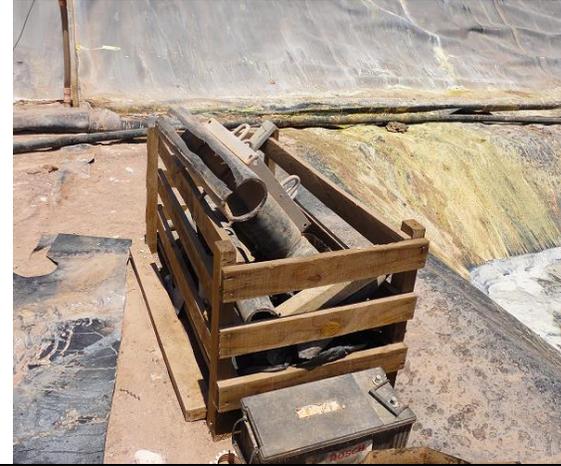
Fotografía 13

Descripción del medio de prueba: Cajón de de madera de 1.5 mts de largo por 1 de alto y 1 de ancho, con residuos industriales no peligrosos

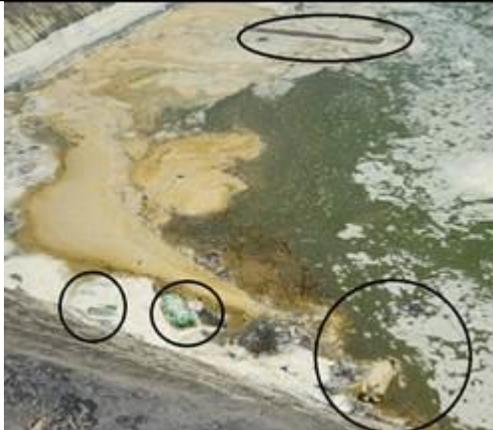
Fotografía 14

Descripción del medio de prueba: Piscina de lavado N° 1, con residuos asimilables a domésticos en su interior

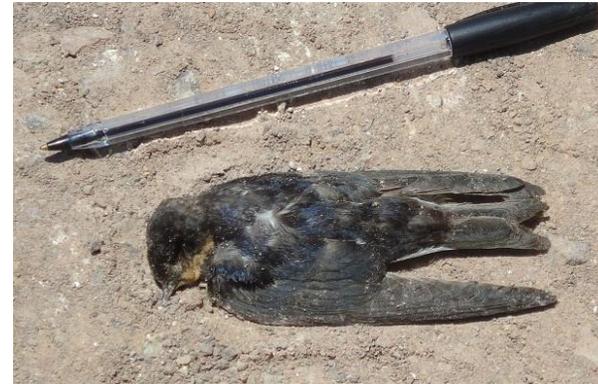
Fotografía 15

Respecto a la golondrina de mar negro que se encontró muerta en el sector de las piscinas, además de hacer el registro respectivo el cual se adjunta, una vez concluida la Inspección de la SMA se hizo un recorrido por todo el sector no encontrándose otros ejemplares.

Descripción del medio de prueba: Golondrina de mar muerta entre piscinas ILS y PLS
