**INFORME DE FISCALIZACIÓN AMBIENTAL**

**INSPECCIÓN AMBIENTAL**

**AGRÍCOLA DON POLLO LTDA- LA PINTANA**

**DFZ-2019-2148-XIII-RCA**

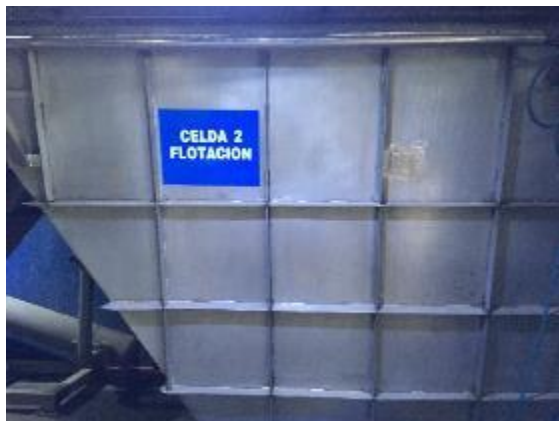
**Fotografía 1**

Esto significa que el RIL que es derivado directamente a la etapa siguiente (pre filtros) contiene el 100% de aceites y grasas generadas en el proceso de producción, lo que puede alterar las condiciones de operación y eficacia de las unidades de tratamiento posteriores debido a la modificación de los parámetros de diseño.

Previo a esta etapa se realiza la medición de caudal afluente. Sin embargo, dado que el RIL no estaba siendo derivado a esta etapa, el medidor de caudal marcaba 0,00 l/s.

**Descripción medio de prueba:**  
Exterior de una celda de flotación

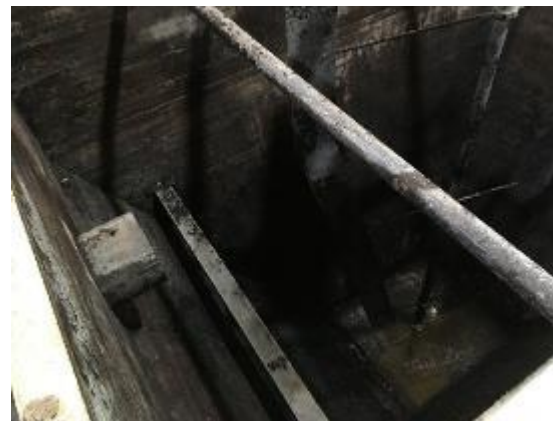
**Fotografía 2**

**Descripción medio de prueba:**  
Interior de la celda flotación con resto de líquido

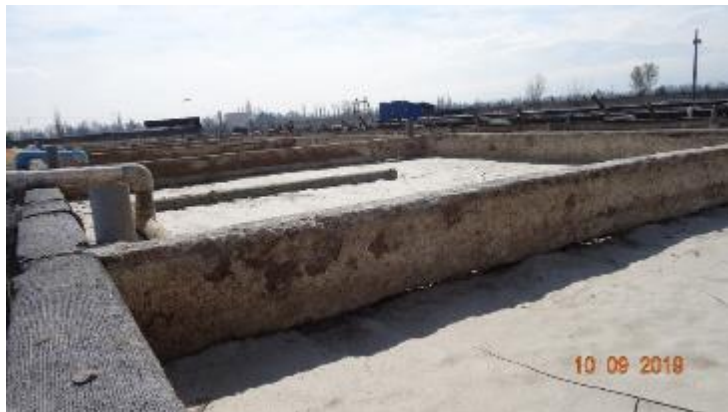
**Fotografía 3**

El día 10 de septiembre de 2019, ninguno de los pre filtros se encontraba operando, ya que uno se estaba utilizando para la reproducción de lombrices, 3 unidades estaban en fase de limpieza y uno había sido limpiado recientemente y se encontraba con trabajos de habilitación. Se observó tuberías sobre la superficie de los módulos por los cuales se incorpora el RIL al lecho. Uno de los módulos se encontraba con una capa de grasa en la superficie (Fotografía 3).

Dado que, previo a esta etapa, el diseño de la planta considera la remoción del 60% de la grasa por medio de celdas de flotación las cuales a la fecha de ambas visitas no se encontraban operando, se desprende que el afluente que ingresa al pre filtro contiene el 100% de aceites y grasas. Dicho pre filtro no se encuentra diseñado para esos valores (Tabla 2) lo cual puede influir en la pérdida de eficiencia del tratamiento y en la deficiente operación de los pre filtros, considerando que las grasas al enfriarse toman consistencia sólida e impermeable que saturan el lecho y dificultan su filtración.

Pre filtro con grasa solidificada en la superficie

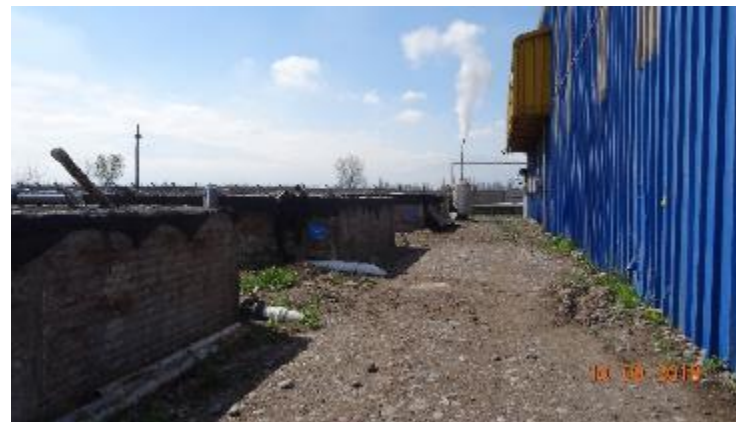
**Fotografía 4**

Sector de módulos de pre filtro

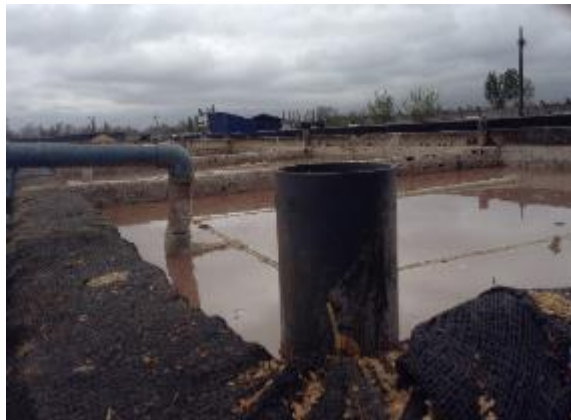
**Fotografía 5**

El día 30 de septiembre se observa un pre filtro en operación, tres detenidos y una unidad destinada a la reproducción de lombrices. Algunos pre filtros se encontraban cerrados con malla raschel. En los módulos que no contaban con dicha malla se observaron aves en su interior. En este sector se percibió olor de intensidad fuerte a aguas servidas proveniente de los pre filtros. Luis Lizama indicó que en el sistema de tratamiento solo se utiliza un pre filtro a la vez, el que se alterna a medida que se satura de grasa en la superficie y se endurece, generando una especie de costra. Una vez saturado el pre filtro se cambia por otro. Esto significa que se utiliza aproximadamente una superficie de 250m<sup>2</sup> para la filtración del caudal diario de RIL.

**Descripción medio de prueba:**  
Pre filtro en funcionamiento

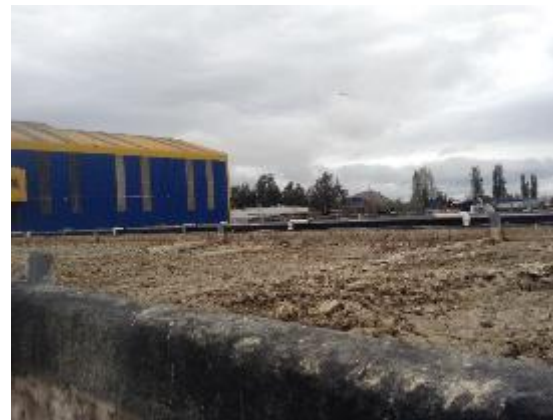
**Fotografía 6**

**Descripción medio de prueba:**  
Capa de grasa de pre filtro utilizado

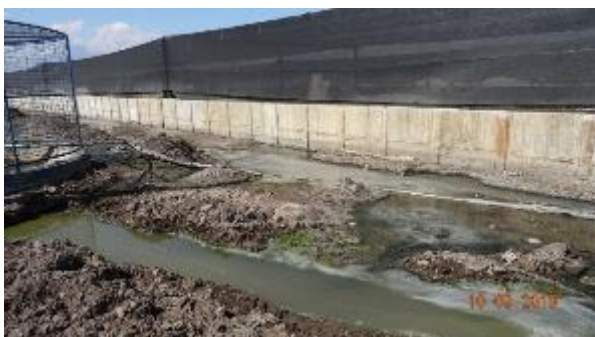
**Fotografía 7****Fecha** 10.09.2019**Descripción medio de prueba:**

Apozamiento de líquido de color verde a un costado de lombrifiltro 8

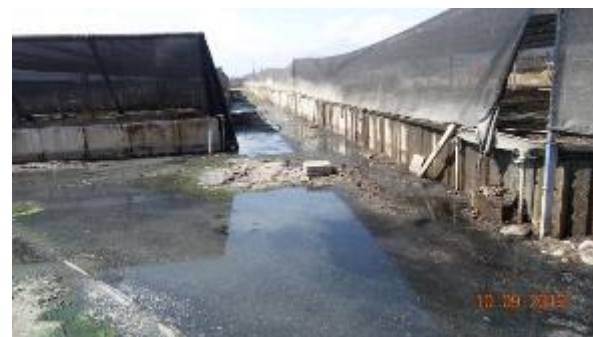
**Fotografía 8****Fecha** 10.09.2019**Descripción medio de prueba:**

Apozamiento de líquido que abarca varios metros cuadrados de superficie, entre lombrifiltros 8 y 9.

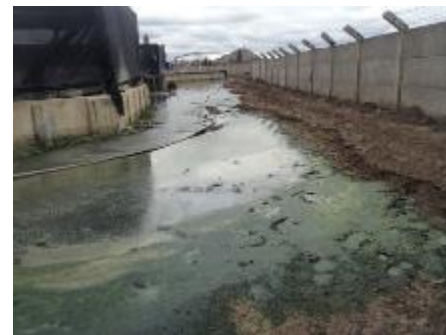
**Fotografía 10**

En el exterior de los lombrifiltros se mantenían los rebalses y apozamientos en el suelo natural vistos en inspección anterior (Fotografía 10), en cuanto a coloración y magnitud. Además, se observó evidencia de rebalse de grasa o lodo sobre el suelo (Fotografía 14) y en visita de inspección posterior se encontró rebalse ya seco (Fotografía 15), en particular en el perímetro de las naves 6 y 7, y bajo el estanque de regadío que se ubica en el mismo sector.

**Descripción medio de prueba:**  
Apozamiento de RIL en el suelo natural a un costado del lombrifiltro 8.

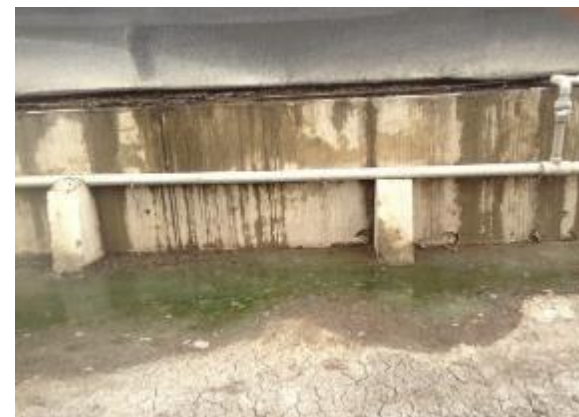
**Fotografía 12**

**Descripción medio de prueba:**  
Rebalse de RIL en módulo de lombrifiltro.

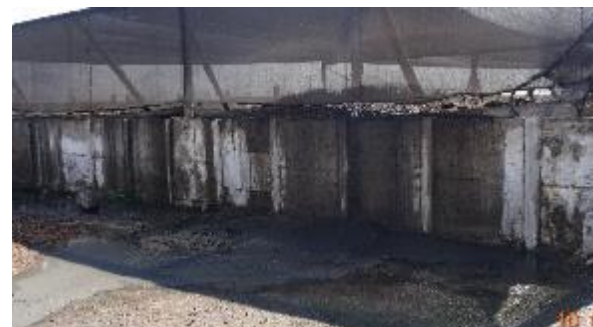
Derrame de material sólido y RIL desde lombrifiltro

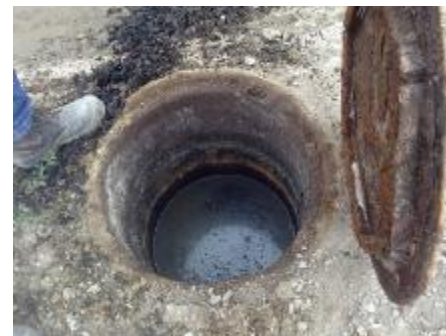
Cámara de inspección de red de recolección de efluente internaves 1 y 2. Se observa estancamiento y RIL en estado de putrefacción.

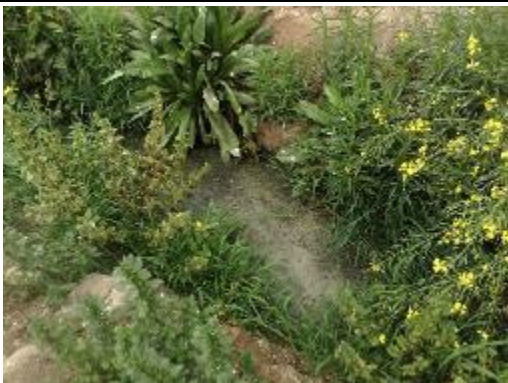
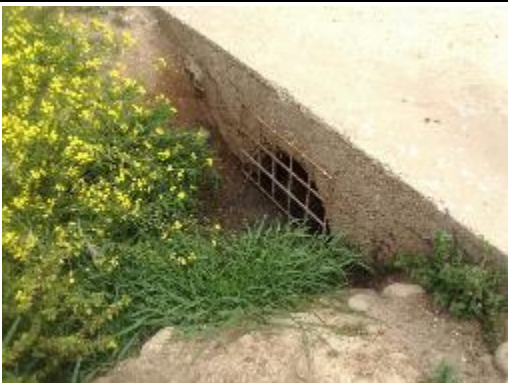
<b>Fotografía 17</b>	<b>Fecha 10.09.2019</b>	<b>Fotografía 18</b>	<b>Fecha 30.09.2019</b>
<b>Descripción medio de prueba:</b> Canal sector norte adyacente a nave de lombrifiltro 7 con RIL estancado		<b>Descripción medio de prueba:</b> Canal sector norte adyacente a nave de lombrifiltro 7

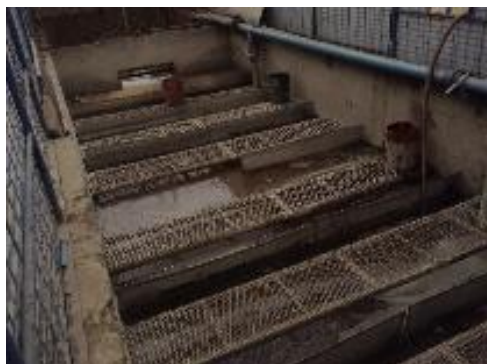
**Fotografía 19**

Por lo tanto, según lo constatado en terreno, se verificó la existencia de 9 drenes instalados, cantidad insuficiente para realizar la correcta infiltración de la totalidad del efluente según lo establecido en la RCA. La cantidad de drenes es actualmente casi un tercio, lo que ha derivado en el uso de alternativas que no se encuentran autorizadas ambientalmente (Ver Hecho N°6).

Esta situación puede producir la saturación de los drenes existentes, con la consecuente imposibilidad de infiltrar todos los RILs y generar la acumulación de RIL en etapas anteriores del proceso, realizar la acumulación de efluente en cámaras intermedias y obstrucción del flujo en el sistema de recolección internaves, afectando el sistema de tratamiento.

**Descripción medio de prueba:**  
Estanque de ecuilización para distribución de drenes

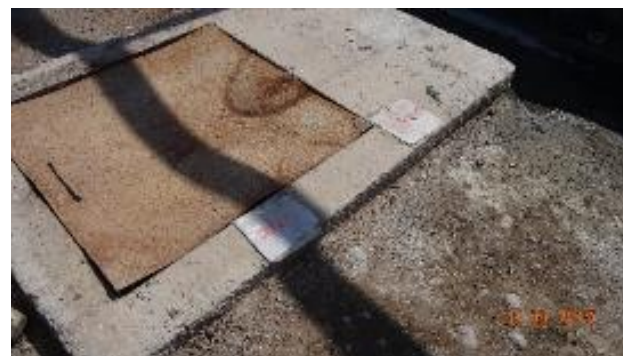
**Fotografía 20**

**Descripción medio de prueba:**  
Cámara de distribución de drenes 1 y 2

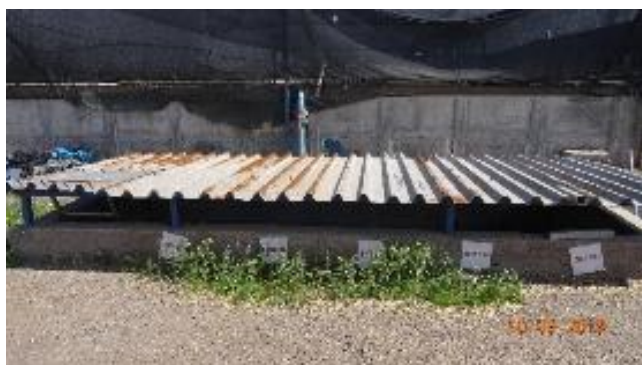
**Fotografía 21**

**Descripción medio de prueba:**  
Cámara de distribución de drenes 3 a 7

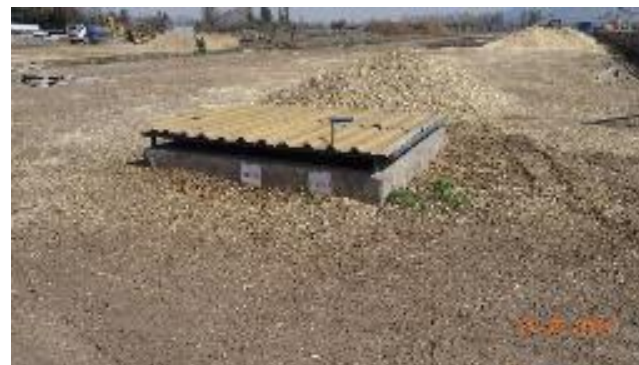
**Fotografía 22**

**Descripción medio de prueba:**  
Cámara de distribución de drenes 8 y 9

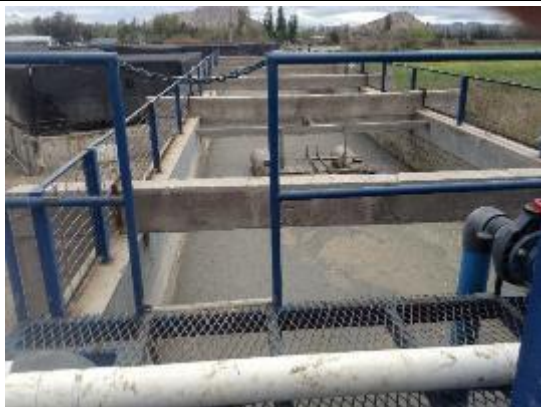
**Fotografía 25**

Por lo tanto, el almacenamiento y desinfección del efluente no forma parte del proyecto evaluado ambientalmente, como tampoco su uso para aseo y riego de jardines. Por lo cual, titular está utilizando el efluente para otros fines distintos a la infiltración sin la respectiva autorización ambiental.

**Descripción medio de prueba:**  
Vista superior del estanque hacia el sur

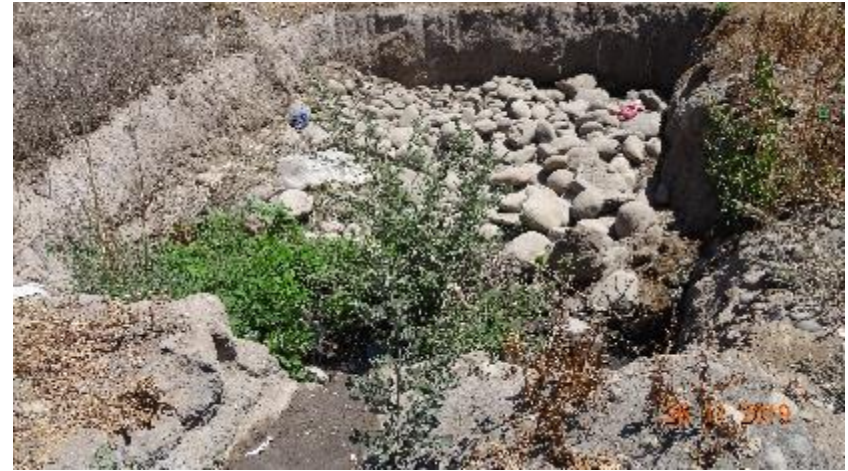
Pozo con bolones donde es infiltrado el residuo líquido
