INFORME TÉCNICO DE FISCALIZACIÓN AMBIENTAL

CULTIVOS DON JORGE

DFZ-2019-705-III-RCA

NOVIEMBRE, 2019

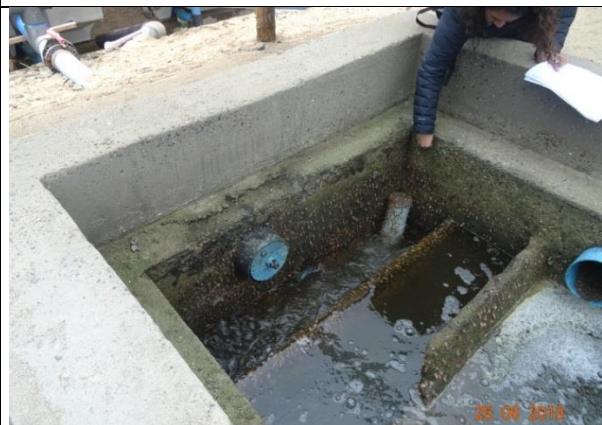
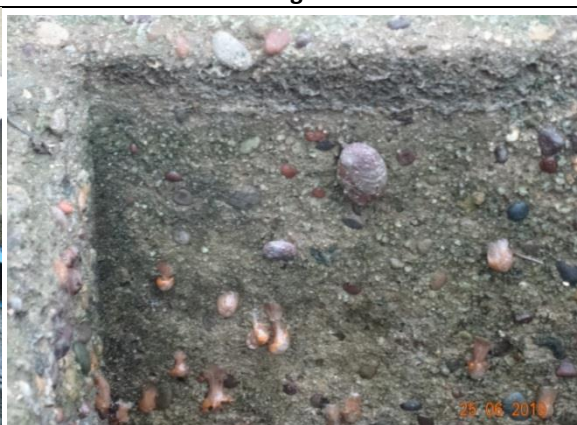
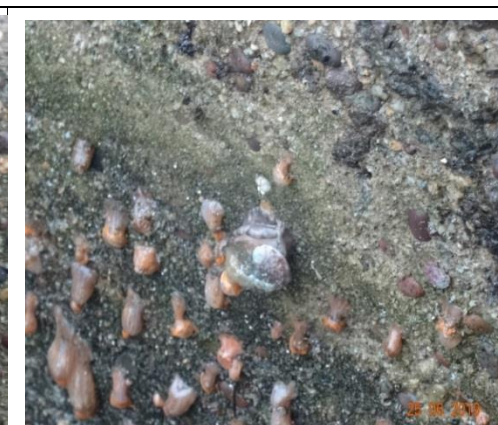
Fotografía 1.

de abalones juveniles, los cuales se encontraban adheridos a canaletas de drenaje. Sin embargo, no es posible asegurar que estos lleguen o no al mar. Pese a esto, es importante señalar que el titular debe establecer mecanismos para prevenir estos escapes y así evitar su fuga al medio marino y de presentarse esa situación tomar las medidas correctivas correspondientes.

Descripción del medio de prueba: Canaleta de drenaje de los estanques de Nursery donde durante la inspección ambiental se constataron entre 6 y 10 abalones juveniles vivos adheridos a paredes, de aproximadamente 3 cm.

Debido a que el plan de contingencia presentado por el Titular mediante carta S/N de fecha 05.07.2019 (Anexo 2) tiene fecha el año 2017, y considerando el deber de actualizar dicho plan, remitiendo la información a la Superintendencia del Medio Ambiente según lo estipulado en Res. Ex. N° 1610/2018 de la SMA, es que se requirió al Titular mediante Res. Ex. N° 98/2019 (Anexo 5) de manera específica el plan de contingencia que actualmente utiliza el centro de cultivo junto con indicarse que la información actualizada debe ser remitida según lo indica la Resolución antes señalada. Es así que el Titular mediante carta de fecha 09.12.2019 (Anexo 6) respondió presentando un documento denominado Plan de acción ante contingencias ambientales de centro de cultivo de abalones Punta Fuerte, Caldera del mes de julio de 2019. Dicho documento indica el procedimiento del cultivo de abalones, señalando cada paso que se realiza desde el Acondicionamiento de reproductores, el desove y la fijación. La única acción que se indica para evitar la pérdida de ejemplares en cada etapa es el lavado de estanques donde se recolectan posibles juveniles adheridos. En el plan presentado no se indica ninguna acción correctiva para casos donde exista escape de abalones los cuales podrían llegar eventualmente al mar.

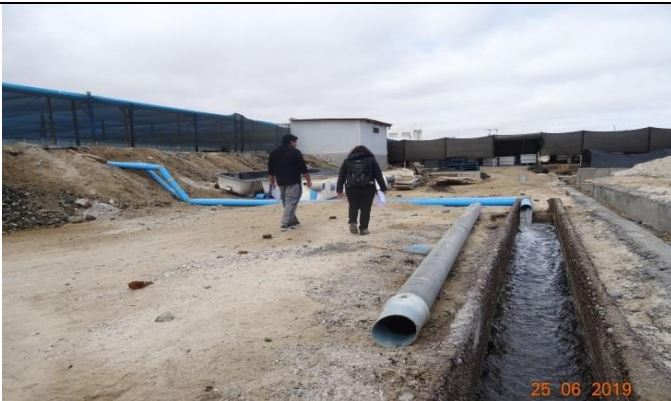
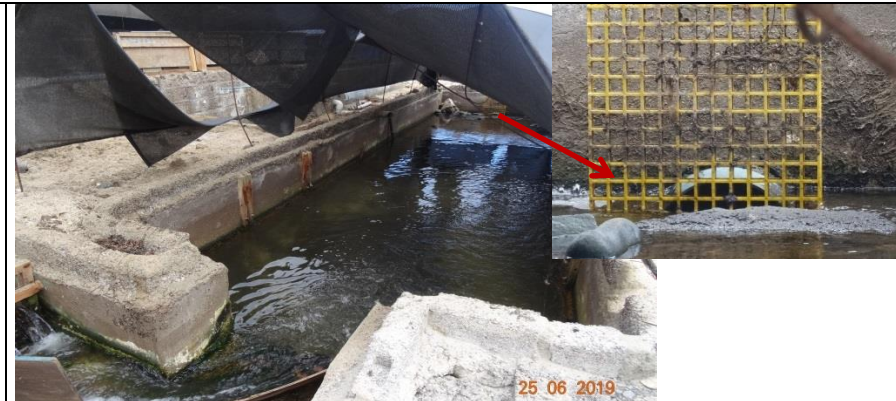
- El trayecto correspondiente al sistema de tratamiento de efluentes líquidos del centro de cultivo (Fotografía N°3).
- La existencia y funcionamiento de dos estanques de decantación de sólidos, con rejilla en el punto de salida del caudal (Fotografía N°4). De acuerdo al Sr. Ramón Cortés, los estanques de decantación convergen en una tubería única que desemboca próxima a la orilla del mar. No se pudo verificar la existencia y operación de los otros dos tratamientos: ni sistema de biofiltros ni del pozo de infiltración.

Fotografía 3.	Fecha: 25-06-2019		Fotografía 4.	Fecha: 25-06-2019	
Coordenadas UTM DATUM WGS84 HUSO 19 S	Norte: 7.007.822	Este: 319.646	Coordenadas UTM DATUM WGS84 HUSO 19 S	Norte: 7.007.806	Este: 319.648
Descripción del medio de prueba: Trayecto correspondiente al sistema de tratamiento de efluentes líquidos del centro de cultivo.			Descripción del medio de prueba: Vista de uno de los dos estanques de decantación de sólidos, con rejilla en el punto de salida del caudal (fotografía ampliada). De acuerdo a lo señalado en terreno, los estanques de decantación convergen en una tubería única que desemboca próxima a la orilla del mar.

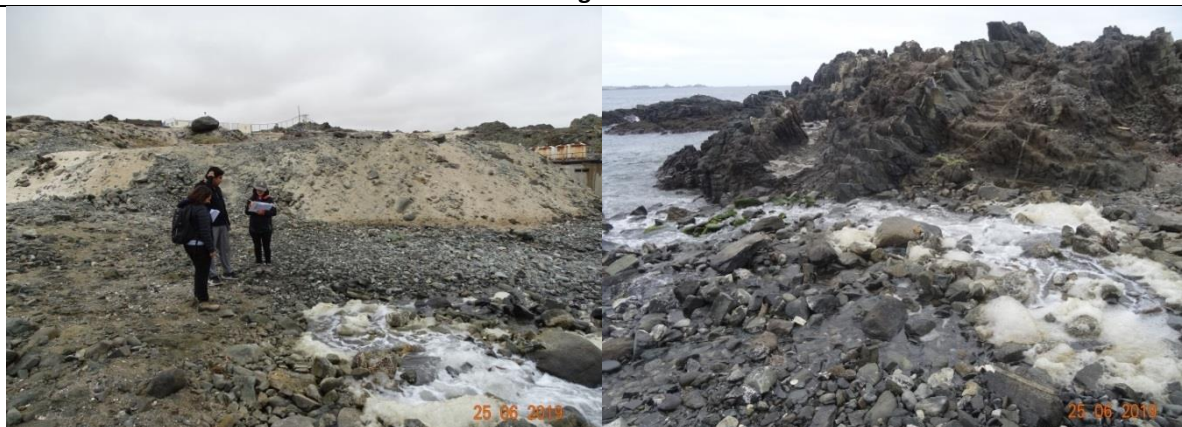
- Descarga de Residuos Líquidos (RILES) brotando en forma abundante a una distancia aproximada de 15 metros de la costa, entrando en contacto directo con el mar, lo cual no corresponde a lo evaluado y aprobado mediante RCA N° 57/2001, RCA N° 87/2002 y RCA N° 39/2004.

Fotografía 5.	Fecha: 25-06-2019	
Coordenadas UTM DATUM WGS84 HUSO 19 S	Norte: 7.007.769	319.547
Descripción del medio de prueba: Descarga de RILES brotando de forma evidente y abundante a una distancia máxima de 15 metros de la costa, entrando en contacto directo con el mar.

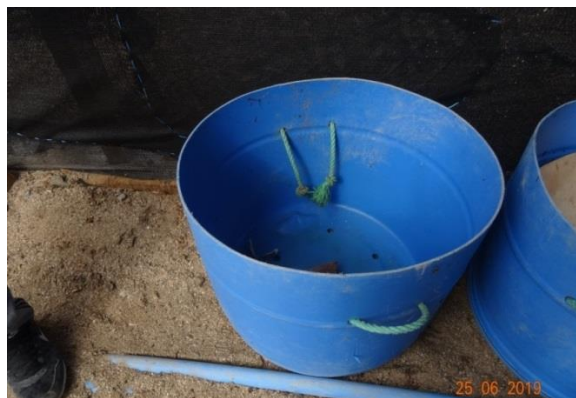
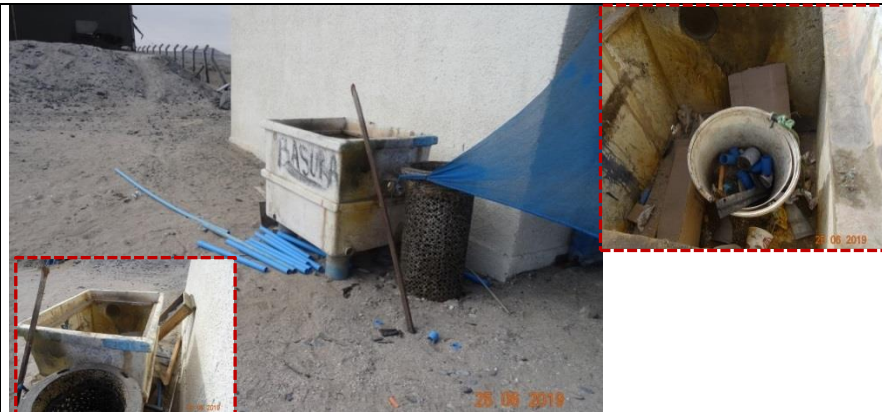
Fotografía 6.	Fecha: 25-06-2019	Fotografía 7.	Fecha: 25-06-2019
Coordenadas UTM DATUM WGS84 HUSO 19 S	Norte: 7.007.748 Este: 319.653	Coordenadas UTM DATUM WGS84 HUSO 19 S	Norte: 7.007.689 Este: 319.699
Descripción del medio de prueba: Contenedores plásticos para residuos metabólicos que se retiran de los estanques, los cuales serían enviados al vertedero municipal.		Descripción del medio de prueba: Residuos industriales como maderas, tubos de pvc, entre otros, sin una segregación ni señalética asociada.

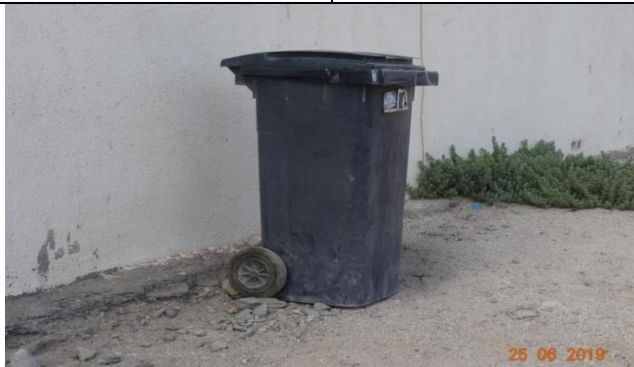
Fotografía 8.	Fecha: 25-06-2019		
Coordenadas UTM DATUM WGS84 HUSO 19 S	Norte: 7.007.727 Este: 319.684		
Descripción del medio de prueba: Contenedor plástico al costado del sector de oficinas y comedor, donde según lo señalado por el Sr. Cortés se disponen los residuos domiciliarios, los cuales son retirados una vez por semana a disposición final en vertedero municipal.

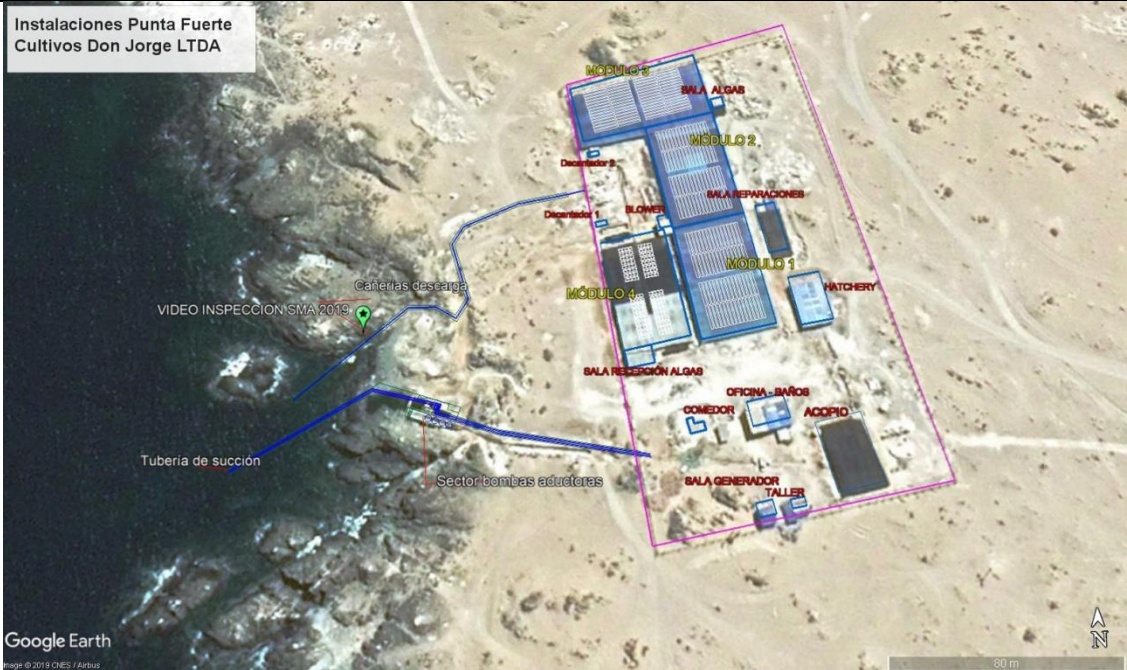
“En primer lugar, no se señala en el archivo entregado por el Titular, la ubicación de la fosa de infiltración. Sólo se demarca la presencia de dos decantadores.

En segundo lugar, se indica la presencia de "cañerías de descarga" como parte componente del proyecto. Lo anterior corresponde al reconocimiento de la presencia de estructuras irregulares en el sector, las cuales no fueron evaluadas ambientalmente, no se encuentran autorizadas por la RCA correspondiente y cuya construcción no está amparada por el Decreto de Concesión Marítima” (Ver Registro 7).

<p>Registro 7.</p> <p>Fuente: ORD. N° 12.600/506 de DIRECTEMAR, de fecha 28.10.2019.</p> <p>Descripción del medio de prueba: Layout del proyecto entregado por el Titular donde indica la presencia de "cañerías de descarga" emplazadas en el borde costero de Punta Fuerte. En verde se indica el punto donde se observó la descarga de RILES en el sector intermareal y desde donde se tomó el registro audiovisual que se adjunta.</p>

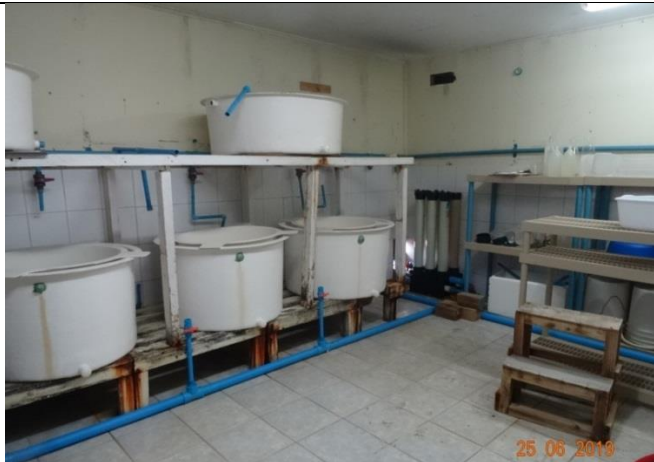
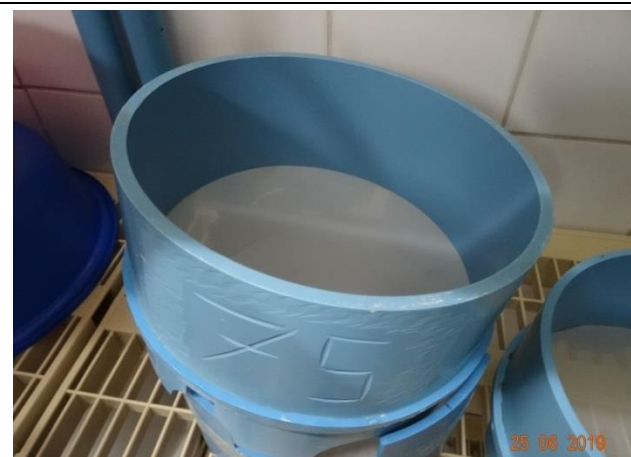
Fotografía 9.	Fecha: 25-06-2019	Fotografía 10.	Fecha: 25-06-2019
Coordenadas UTM DATUM WGS84 HUSO 19 S	Norte: 7.007.772 Este: 319.688	Coordenadas UTM DATUM WGS84 HUSO 19 S	Norte: 7.007.772 Este: 319.688
Descripción del medio de prueba: Interior de Galpón de hatchery, donde se encuentra actualmente sala de desove y laboratorio (sala de muestreo).		Descripción del medio de prueba: Tamices de 75 micras, los cuales se utilizan para retener las larvas en sala de desove de larvas.

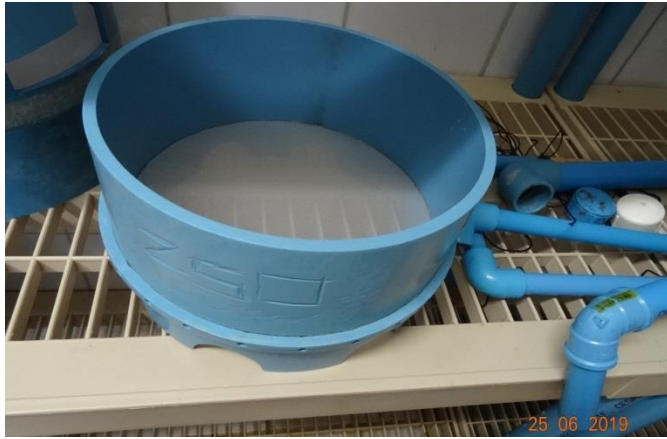
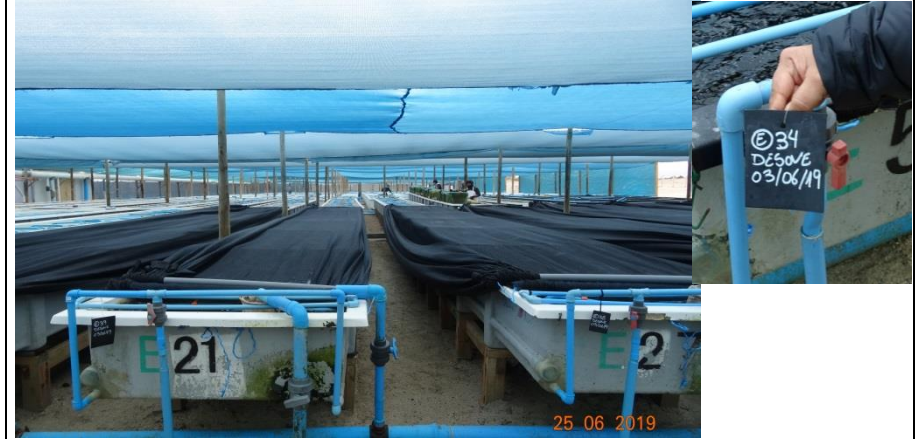
Fotografía 11.	Fecha: 25-06-2019		Fotografía 12.	Fecha: 25-06-2019	
Coordenadas UTM DATUM WGS84 HUSO 19 S	Norte: 7.007.772	Este: 319.688	Coordenadas UTM DATUM WGS84 HUSO 19 S	Norte: 7.007.786	Este: 319.687
Descripción del medio de prueba: Tamices de 250 micras, los cuales se utilizan para retener las larvas EN sala de desove de larvas.			Descripción del medio de prueba: Estanques de fijación.

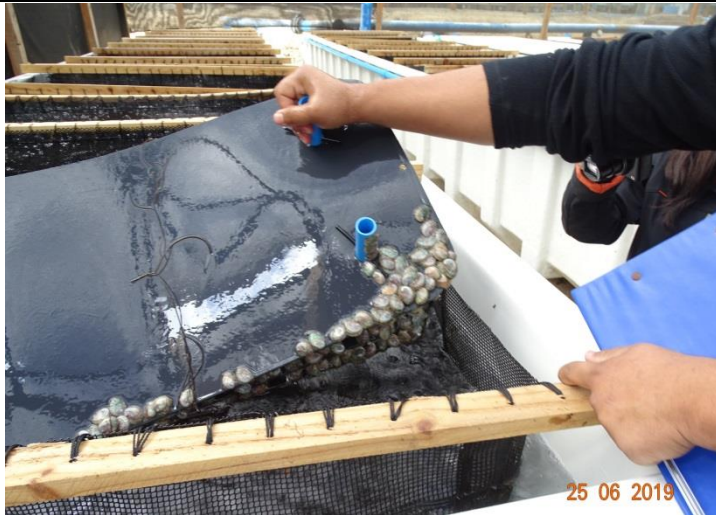
Fotografía 13. Fecha: 25-06-2019
Coordenadas UTM DATUM WGS84 HUSO 19 S Norte: 7.007.775 Este: 319.651
Descripción del medio de prueba: Vista de uno de los estanques de pre engorda en el cual se observaron ejemplares de abalón de aproximadamente 20-40 mm.

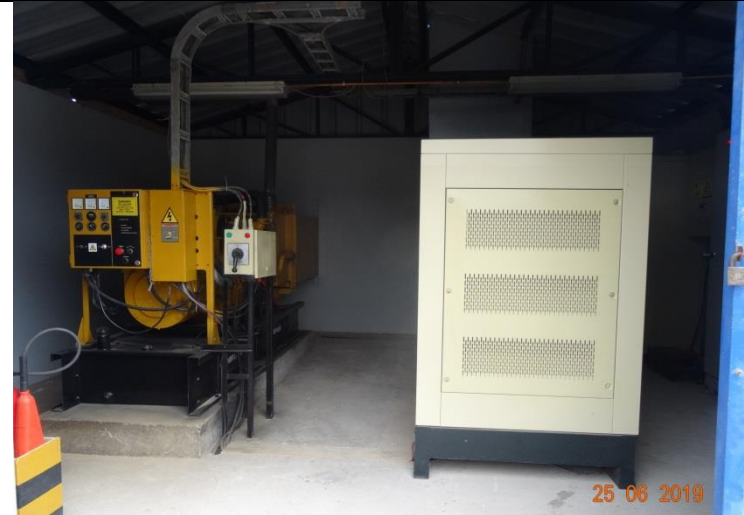
Fotografía 14. Fecha: 25-06-2019
Coordenadas UTM DATUM WGS84 HUSO 19 S Norte: 7.007.690 Este: 319.696
Descripción del medio de prueba: Galpón de generadores y galpón con 2 aireadores.

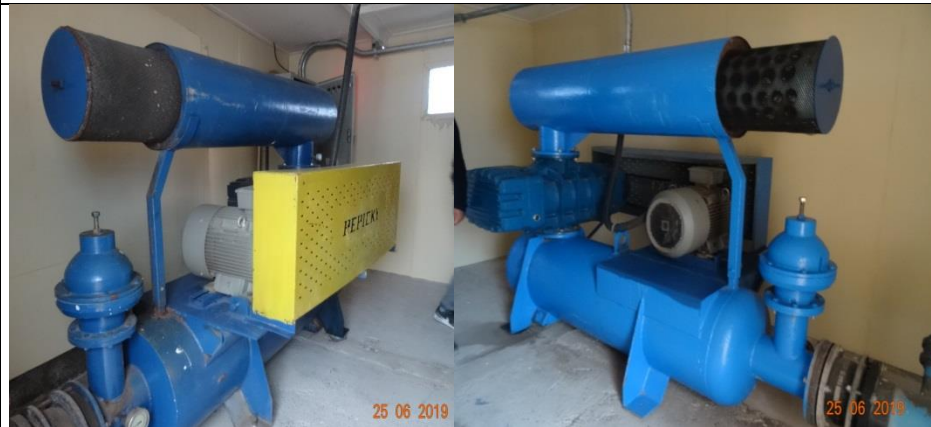
Fotografía 15. Fecha: 25-06-2019
Coordenadas UTM DATUM WGS84 HUSO 19 S Norte: 7.007.808 Este: 319.663
Descripción del medio de prueba: Interior de galpón con 2 aireadores (Blower).

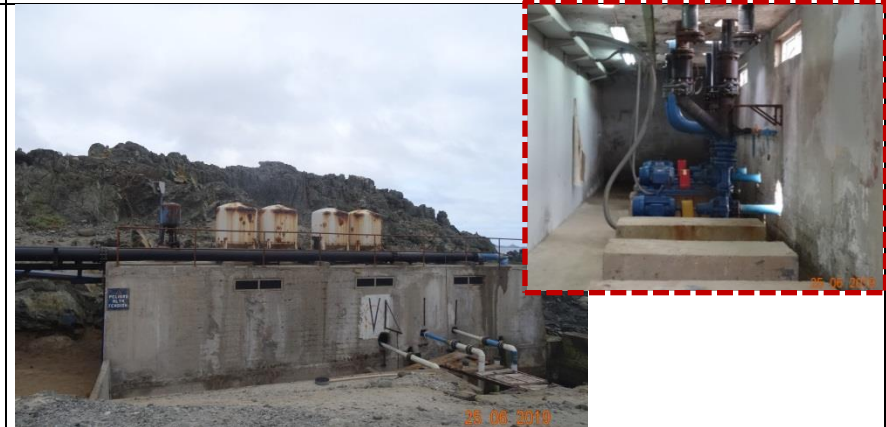
Fotografía 16. Fecha: 25-06-2019
Coordenadas UTM DATUM WGS84 HUSO 19 S Norte: 7.007.734 Este: 319.572
Descripción del medio de prueba: Área de succión de agua de mar, la cual posee un galpón donde se ubican 3 bombas aductoras (imagen superior).

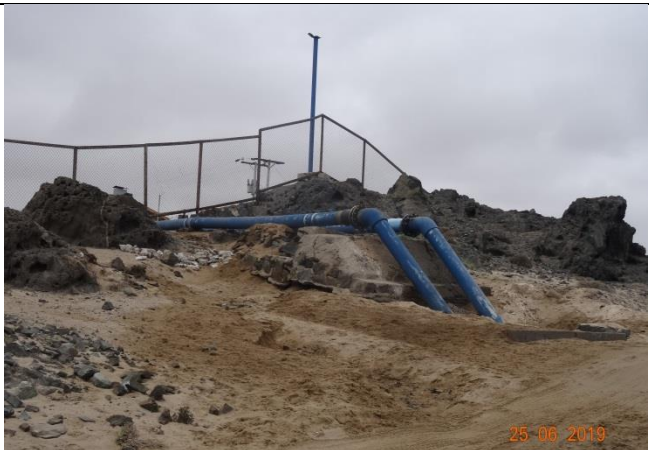
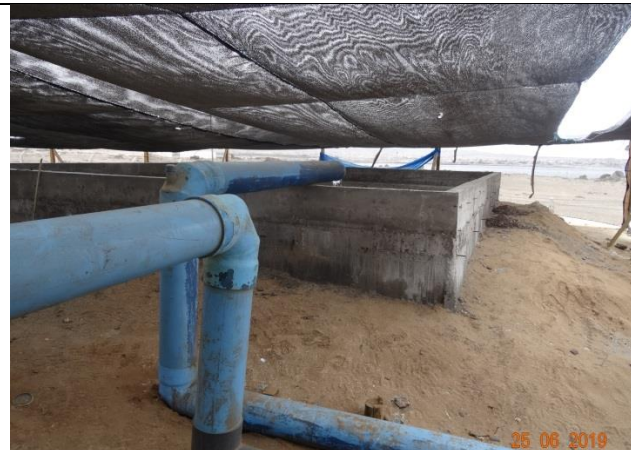
Fotografía 17.	Fecha: 25-06-2019	Fotografía 18.	Fecha: 25-06-2019
Coordenadas UTM DATUM WGS84 HUSO 19 S	Norte: 7.007.724 Este: 319.626	Coordenadas UTM DATUM WGS84 HUSO 19 S	Norte: 7.007.709 Este: 319.719
Descripción del medio de prueba: Vista general de las 2 líneas de distribución de agua desde sector de bombas de aducción.		Descripción del medio de prueba: Uno de los dos acopios de agua de hormigón, uno por cada línea de distribución de agua.

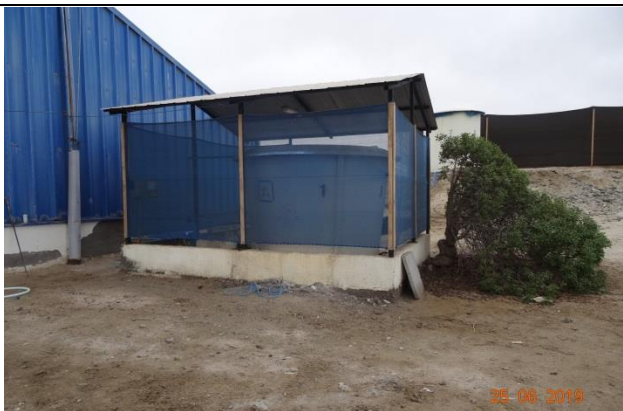
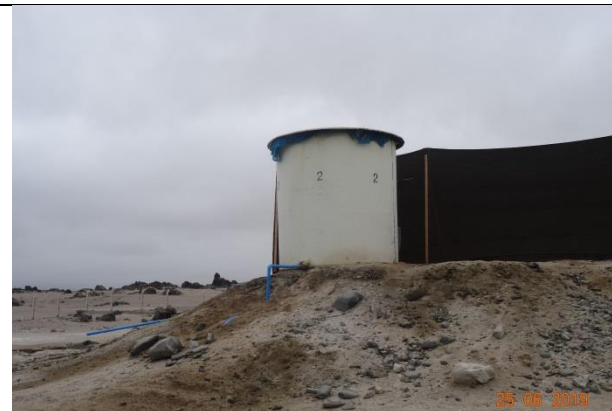
Fotografía 19.	Fecha: 25-06-2019	Fotografía 20.	Fecha: 25-06-2019
Coordenadas UTM DATUM WGS84 HUSO 19 S	Norte: 7.007.714 Este: 319.694	Coordenadas UTM DATUM WGS84 HUSO 19 S	Norte: 7.007.714 Este: 319.694
Descripción del medio de prueba: Estanque de agua potable, que según lo señalado por el Titular tiene una capacidad de 5 m3.		Descripción del medio de prueba: Estanque de agua potable, que según lo señalado por el Titular tiene una capacidad de 10 m3.
