INFORME DE FISCALIZACIÓN AMBIENTAL

RELENO PUNTA ALTA

DFZ-2019-1415-VI-RCA

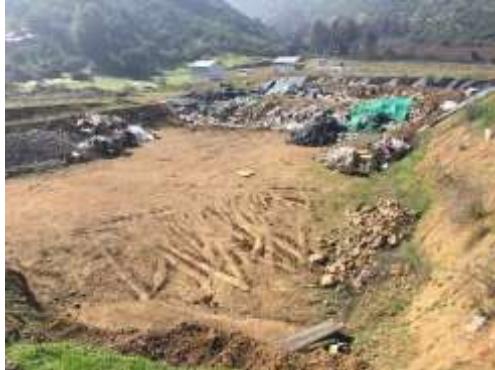
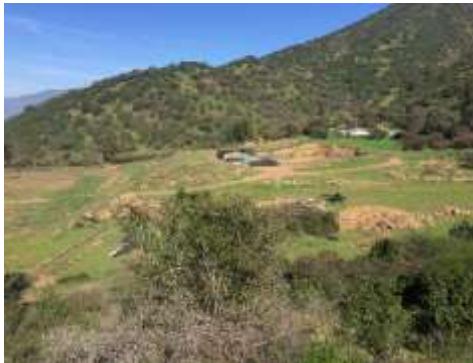
Fotografía 1.	Fecha: 22-08-2019		Fotografía 2.	Fecha: Fecha: 22-08-2019	
Coordinadas DATUM WGS84 HUSO 19	Coordenada Norte: 6187983	Coordenada Este: 313572	Coordinadas DATUM WGS84 HUSO 19	Coordenada Norte: 6187983	Coordenada Este: 313572
Descripción Medio de Prueba: Fotografía muestra celda de disposición de residuos en construcción, observando un sector con impermeabilización instalada y capa de residuos como método de protección al sistema de impermeabilización.			Descripción Medio de Prueba: Fotografía muestra celda de disposición con impermeabilización instalada.

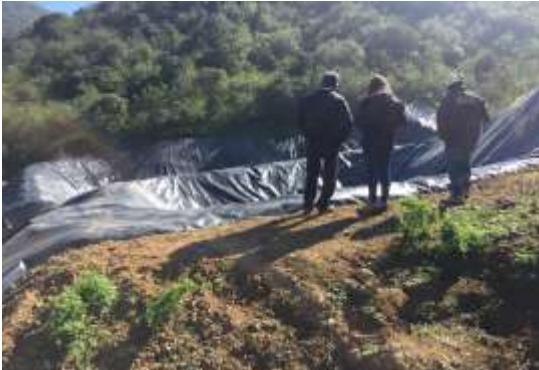
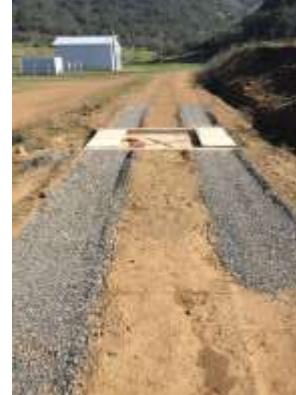
Fotografía 3.	Fecha: Fecha: 22-08-2019		Fotografía 4.	Fecha: Fecha: 22-08-2019	
Coordinadas DATUM WGS84 HUSO 19	Coordenada Norte: 6188123.36	Coordenada Este: 313679.88	Coordinadas DATUM WGS84 HUSO 19	Coordenada Norte: 6188013	Coordenada Este: 313758
Descripción Medio de Prueba: Fotografía muestra construcción de 2 lagunas de lixiviados.			Descripción Medio de Prueba: Fotografía muestra Báscula de pesaje

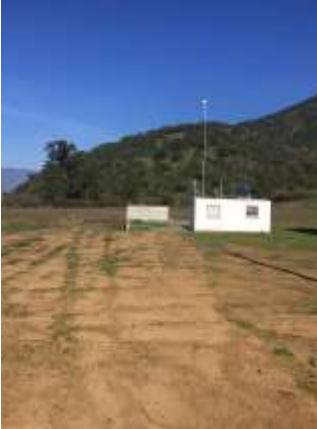
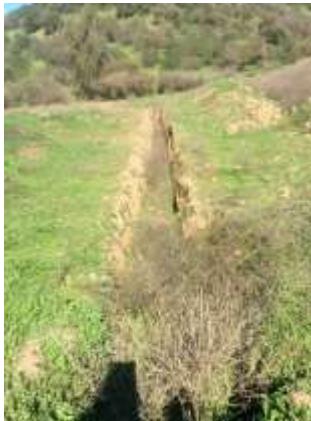
Fotografía 5. Fecha: 22-08-2019 Coordenadas DATUM WGS84 HUSO 19 Coordenada Norte: 6187983 Coordenada Este: 313572			Fotografía 6. Fecha: 22-08-2019 Coordenadas DATUM WGS84 HUSO 19 Coordenada Norte: 6188001.27 Coordenada Este: 313657.63				
Descripción Medio de Prueba: Fotografía muestra un container con 2 baños, duchas, guardarropía para el personal				Descripción Medio de Prueba: Fotografía muestra un canal de captación de aguas lluvias, ubicado por el contorno Sur del relleno sanitario.

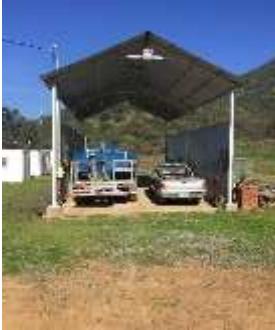
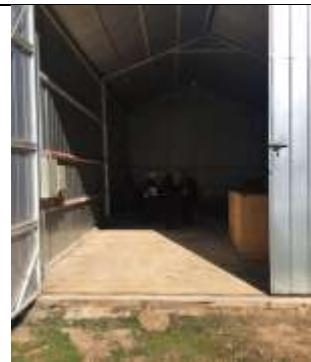
Fotografía 7. Fecha: 22-08-2019 Coordenadas DATUM WGS84 HUSO 19 Coordenada Norte: 6188031 Coordenada Este: 313686			Fotografía 8. Fecha: 22-08-2019 Coordenadas DATUM WGS84 HUSO 19 Coordenada Norte: 6188007 Coordenada Este: 313712				
Descripción Medio de Prueba: Fotografía muestra galpón de mantenimiento de vehículos y maquinaria del relleno sanitario.			Descripción Medio de Prueba: Fotografía muestra galpón de reciclaje perteneciente a la empresa Prisma S.P.A, se encuentra fuera del área de relleno comprometida en la RCA.

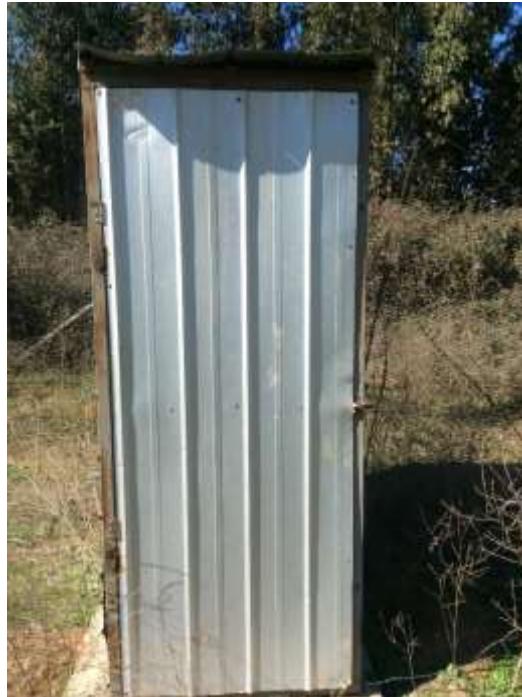
Fotografía 9.

Descripción Medio de Prueba: En fotografía se observa caseta donde se ubica pozo de monitoreo de aguas subterránea.
