INFORME DE FISCALIZACIÓN AMBIENTAL

INSPECCIÓN AMBIENTAL

LOUISIANA PACIFIC PANGUIPULLI

DFZ-2019-681-XIV-RCA-IA

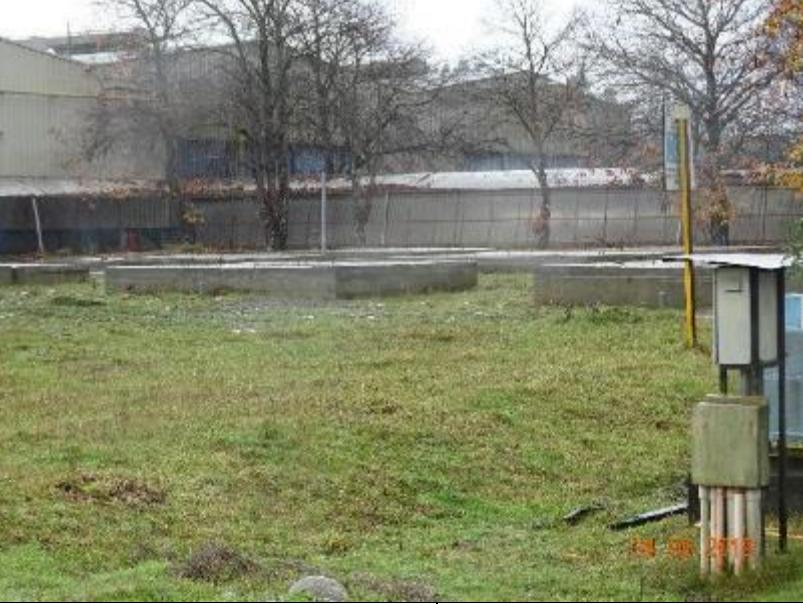
Fotografía 1	Fecha: 04-06-2019	Fotografía 2	Fecha: 04-06-2019
Descripción del medio de prueba: La fotografía 1 muestra los sectores de infiltración asociados a la PTAS original del proyecto evaluado mediante RCA 469/1999.		Descripción del medio de prueba: Reactor biológico y ecualizador de la PTAS, RCA 469/1999.

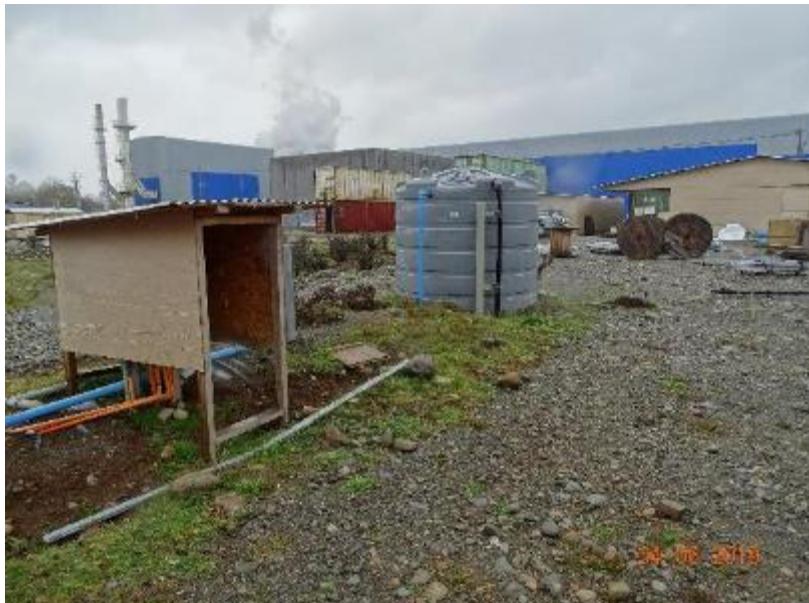
Fotografía 2

Descripción del medio de prueba: Ecualizador asociado a nueva PTAS, RCA 75/2015.

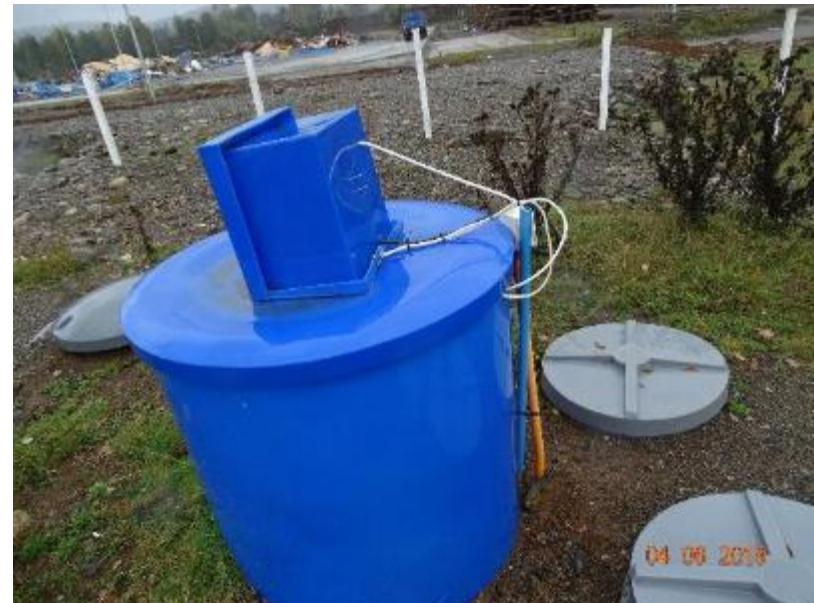
Fotografía 4

Descripción del medio de prueba: Dosificador de cloro, correspondiente a un componente de la nueva PTAS, RCA 75/2015.

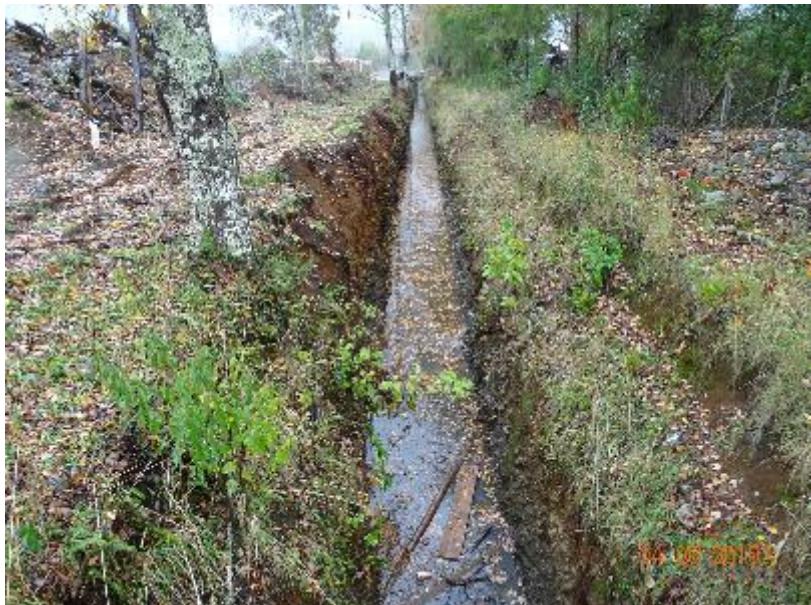
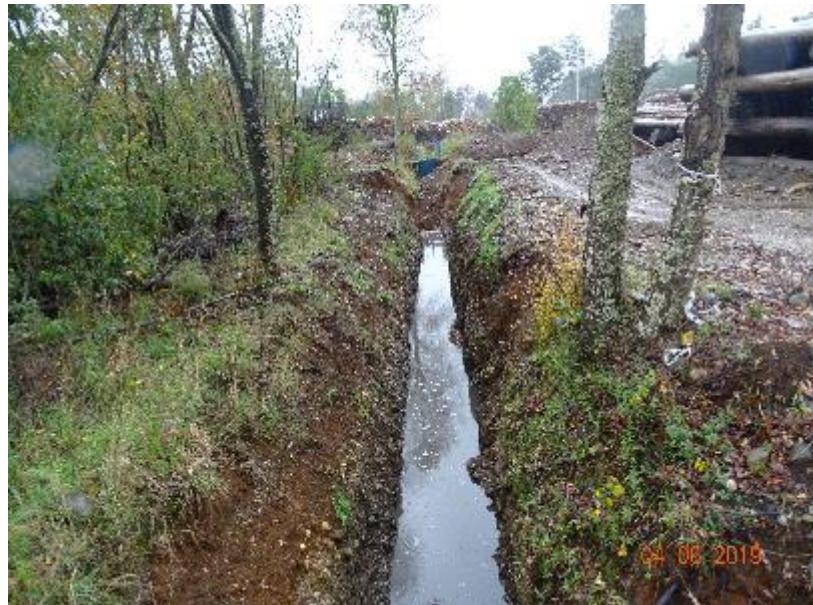
Descripción del medio de prueba: las fotografías 5 y 6, muestran la red de canales existentes que conducen aguas lluvias (de contacto), por el perímetro de la instalación, las cuales son llevadas al sistema de decantación.

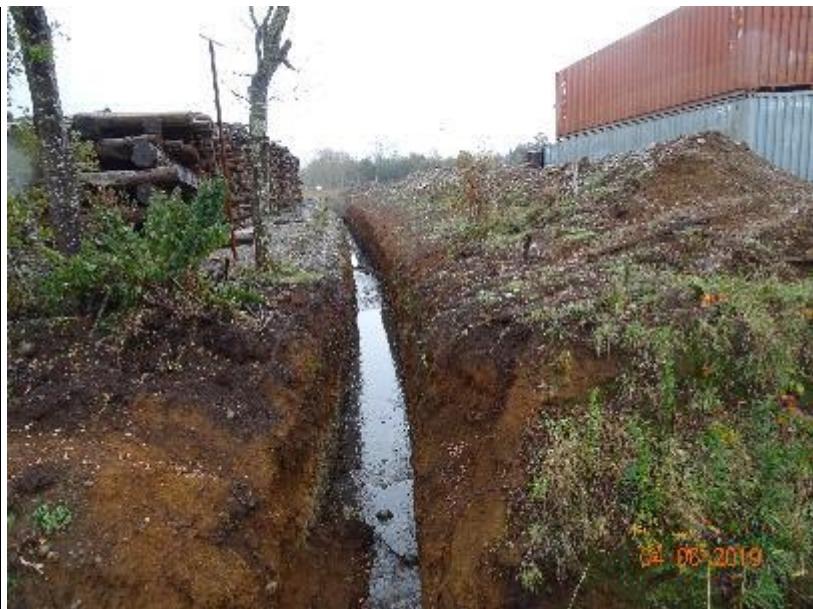
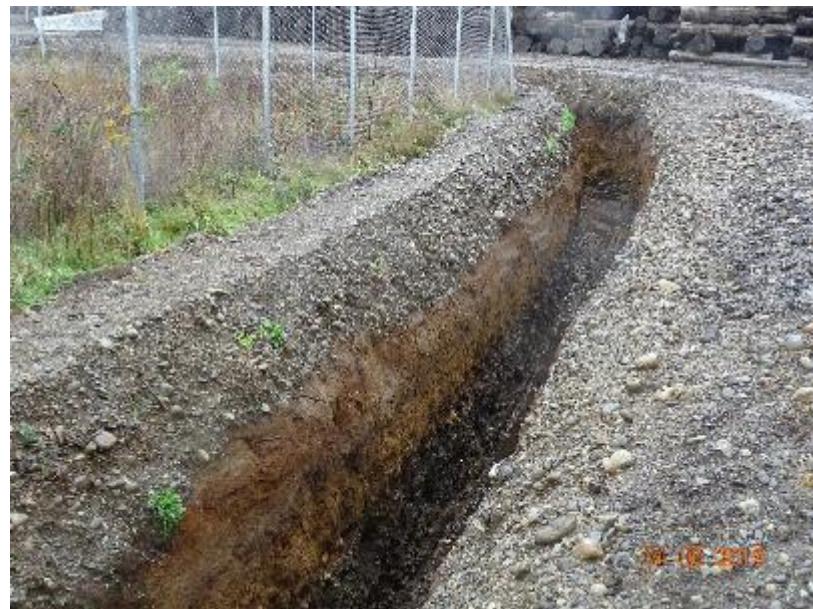
- a) Se inspeccionó la construcción del nuevo decantador, cuya materialidad es hormigón armado y sus respectivos canales de entrada y salida. El canal de salida es de 1,20 metros de ancho, con barbacanas para reducir presión de poros de los suelos que cargan el canal. El Sr. Alex Paredes Vásquez, Supervisor Ambiental de Terreno, indicó que esta obra se encuentra finalizada, sólo resta abrir faja de descarga hasta el estero sin nombre. El canal evacuador en su recorrido tiene alta pendiente, por lo cual, en un punto cercano a su fin, se construyó un disipador de energía.

Descripción del medio de prueba: Las imágenes 7 y 8 describen la construcción de nuevos canales asociados a la ampliación del proyecto y conducción de aguas lluvia hasta el nuevo decantador.

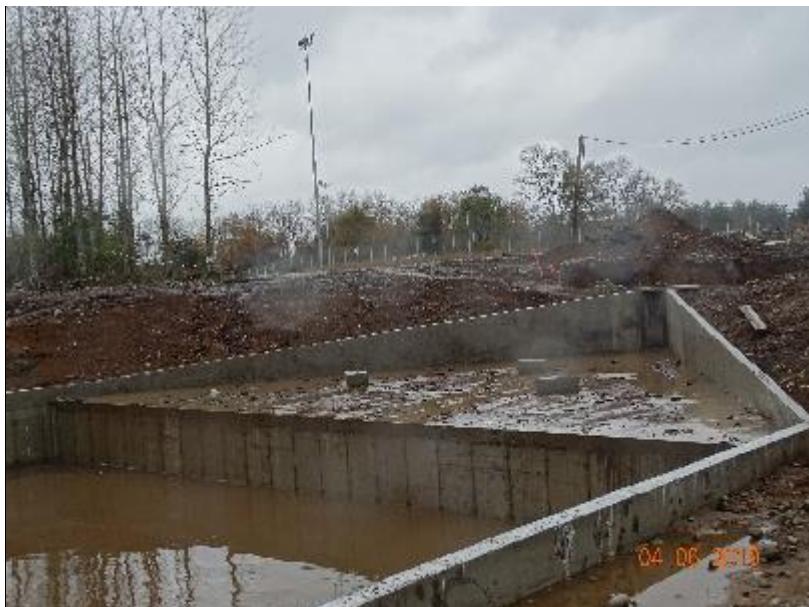
Fotografía 9

Descripción del medio de prueba: La fotografía 9 muestra la cabecera del nuevo decantador, sector hasta donde confluyen las aguas lluvia provenientes del área de escorrentía superficial del proyecto.

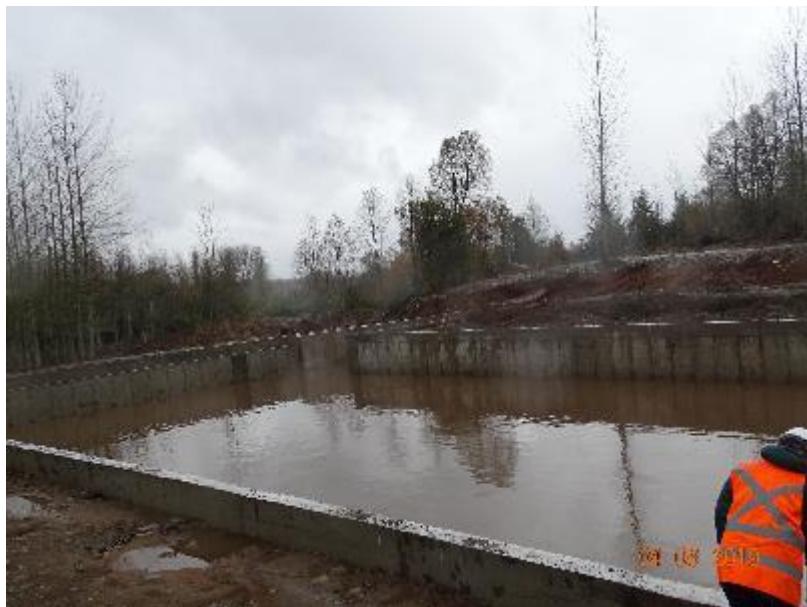
Fotografía 10

Descripción del medio de prueba: Se describe el decantador nuevo construido en hormigón armado.

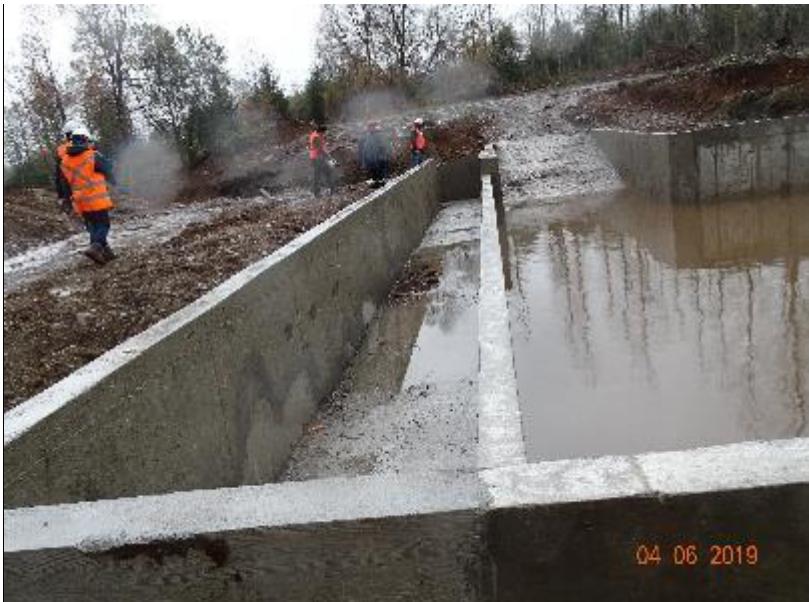
Fotografía 11

Descripción del medio de prueba: Sector posterior del decantador, donde se produce por rebalse derivación por gravedad de las aguas tratadas hasta el estero sin nombre.

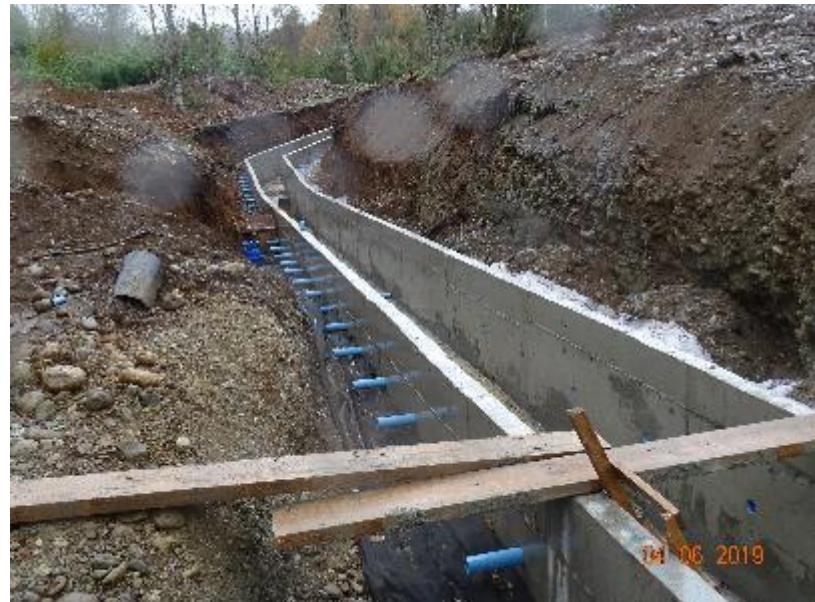
Fotografía 12

Descripción del medio de prueba: Canal de salida de 1,20 metros de ancho, con barbacanas para reducir presión de poros de los suelos que cargan el canal.

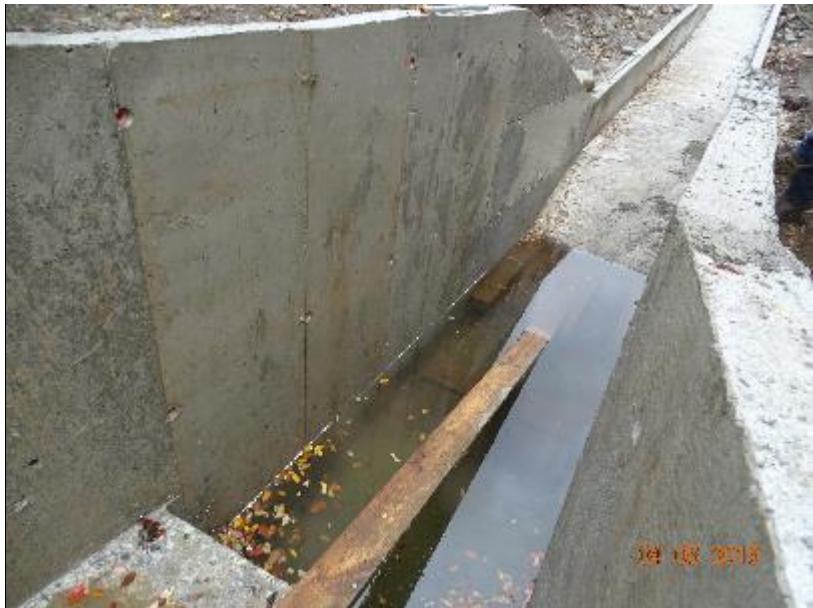
Fotografía 13

Descripción del medio de prueba: Se construyó un disipador de energía, dado la pendiente del canal evacuador.

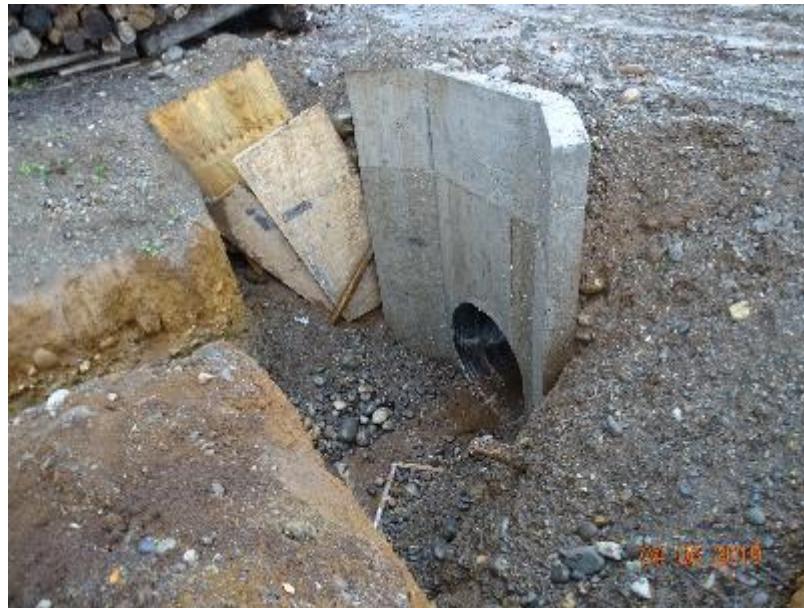
Fotografía 14

Descripción del medio de prueba: La fotografía 14 muestra la parte final del canal, donde se observa ducto de salida el cual conectará con el estero sin nombre.

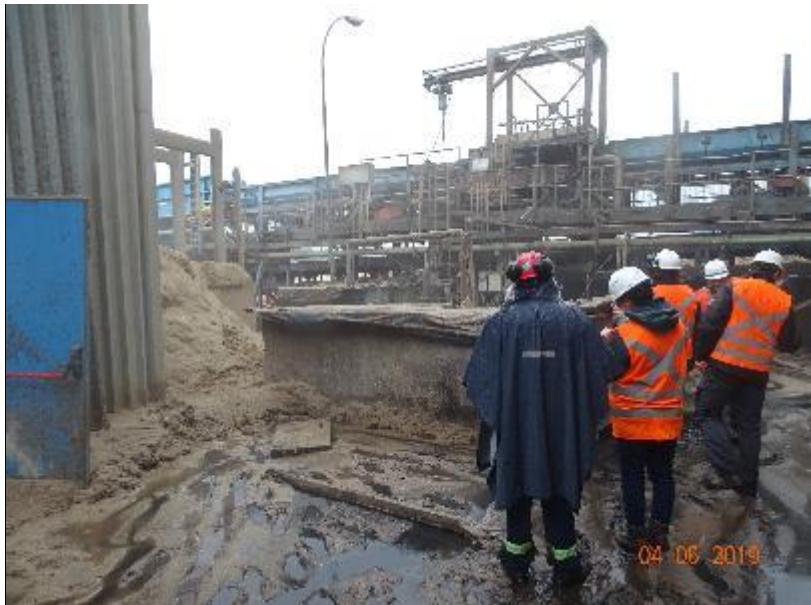
Fotografía 15

Descripción del medio de prueba: La fotografía 15 muestra una vista del descortezador, proceso desde el cual se genera corteza como residuo.

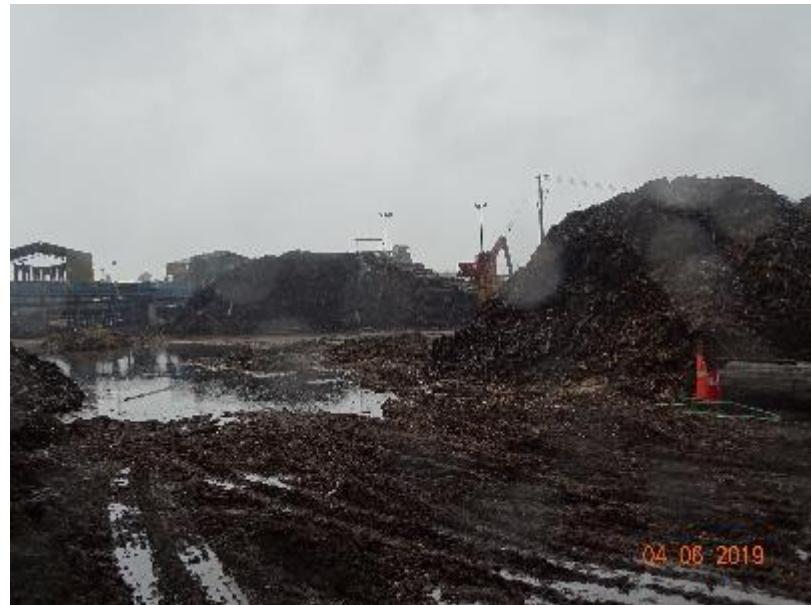
Fotografía 16

Hecho (s) Constatado (s):	
<ul style="list-style-type: none">a) Se inspeccionó el sector de acumulación de residuos sólidos provenientes del barrido de la cancha (piedras, corteza y tierra), descortezador y cenizas, los cuales se revuelven e incorporan en un solo material y son dispuestos en dos antiguos pozos de áridos autorizados por la SEREMI de Salud. El Sr. Cancino es consultado respecto del manejo de cenizas, e informa que actualmente no hay aplicación a suelo ni entrega a terceros, es decir, no existe un plan de aplicación sistemático de este tipo de residuos.b) Respecto de los pozos de áridos, se trata de dos áreas fuera de la planta industrial, donde se disponen residuos sólidos consistentes principalmente en una mezcla de corteza y tierra. El primer pozo corresponde al pozo lastrero (sin actividad extractiva de áridos) denominado "Joel Rocha", donde según lo indicado, hace poco más de cinco (5) años, se están disponiendo residuos en el citado pozo. Del mismo modo, está el pozo lastrero denominado "Basauré", al igual que el anterior, sin actividad extractiva, y se disponen tanto cenizas como corteza y remanente de tierra.

Descripción del medio de prueba: Zona de mezcla de residuos sólidos provenientes del barrido de la cancha (piedras, corteza y tierra).

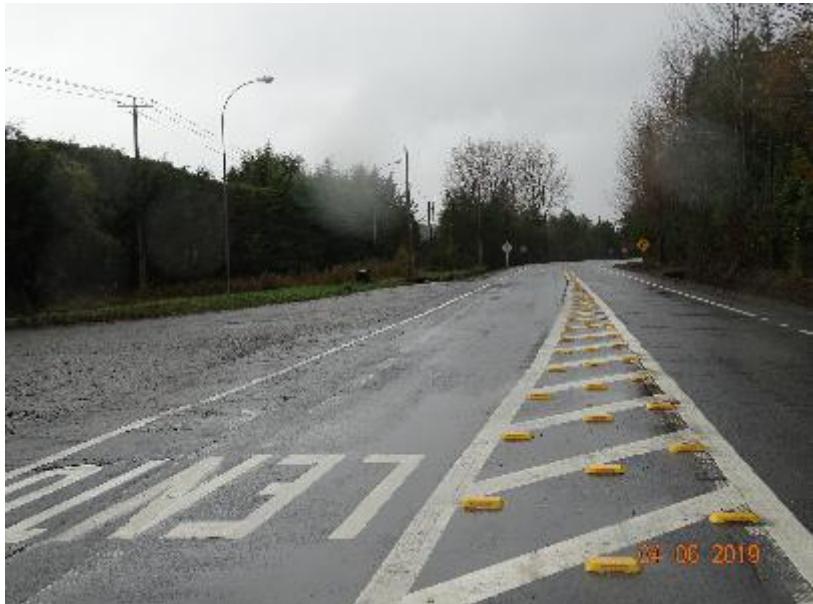
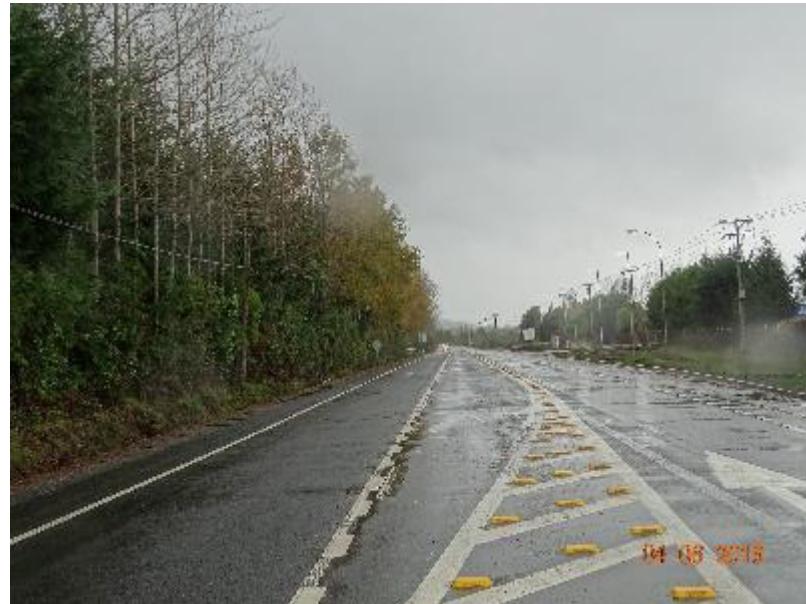
Descripción del medio de prueba: Las fotografías 17 y 18 muestran la habilitación de una pista de desaceleración en dirección Panguipulli – Lanco e implementación de pistas de aceleración tanto hacia Panguipulli, como en dirección a Lanco. Lo anterior, permite disminuir el impacto del flujo de transporte asociado a la operación del proyecto.
