INFORME TÉCNICO DE FISCALIZACIÓN AMBIENTAL

DEPÓSITO RESIDUOS DE CONSTRUCCIÓN COMUNA DE CALAMA

DFZ-2019-425-II-RCA

DICIEMBRE 2019

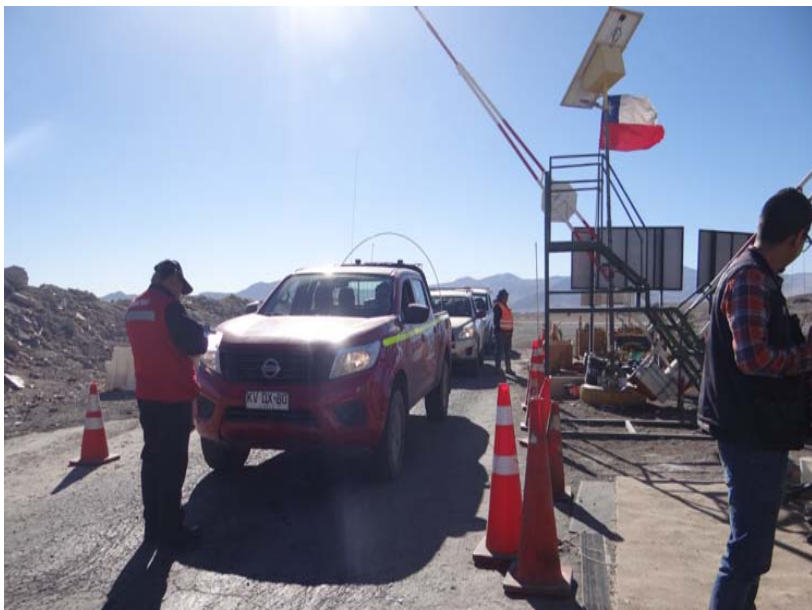
Hechos: <p>Se ingresó al vertedero por acceso principal, el cual cuenta con una garita de control (Fotografía 1), donde el guardia de turno revisa el contenido de los vehículos. El registro del tipo y volumen de la carga proveniente de generadores industriales se respalda con guía de despacho, la cual es utilizada posteriormente para el cobro del servicio de disposición final. Se observó que, para los vehículos particulares, se registra la patente, su hora de ingreso al depósito y volumen estimado de la carga en bitácora manual (Fotografía 2).</p>

Fotografía 1	Fecha: 01 de agosto de 2019		Fotografía 2	Fecha: 01 de agosto de 2019	
Coordenadas UTM Datum WGS84 Huso 19	Norte: 7.514.444	Este: 511.260	Coordenadas UTM Datum WGS84 Huso 19	Norte: 7.514.444	Este: 511.260
Descripción del medio de prueba: Control de acceso en garita del depósito.			Descripción del medio de prueba: Planilla con el registro de vehículos que ingresan al depósito.

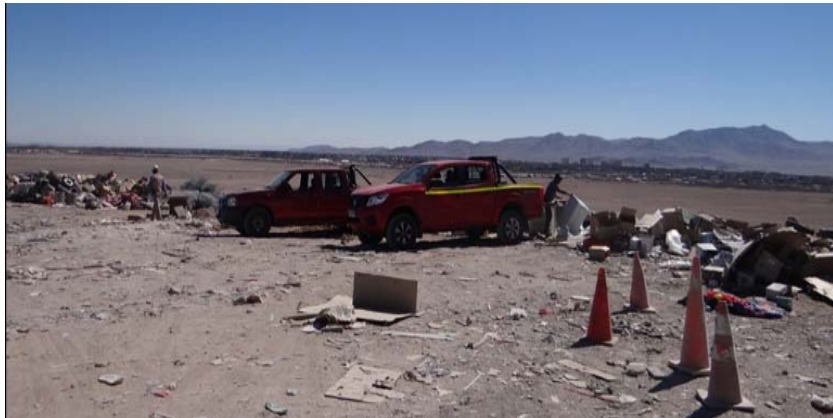
Desde la garita de acceso, se transitó por un camino estabilizado hasta el área de disposición que se encuentra en el tercer nivel de la celda, de acuerdo a lo indicado por los encargados del vertedero. Agregaron que, al momento de la disposición, la carga es revisada por un uno de los operadores del vertedero para verificar que no contenga desechos orgánicos ni peligrosos, en cuyo caso se le informa al transportista que no puede depositar dicha carga. Durante la inspección se constató el depósito de materiales de construcción por parte de industrias y particulares, el cual es posteriormente arrastrado por un cargador frontal (Fotografía 3 y Fotografía 4).

Fotografía 3	Fecha: 01 de agosto de 2019		Fotografía 4	Fecha: 01 de agosto de 2019	
Coordenadas UTM Datum WGS84 Huso 19	Norte: 7.513.444	Este: 511.465	Coordenadas UTM Datum WGS84 Huso 19	Norte: 7.513.444	Este: 511.465
Descripción del medio de prueba: Vehículos ingresados por la garita de control depositando residuos en el área del frente de trabajo.			Descripción del medio de prueba: Cargador frontal aun operativo.

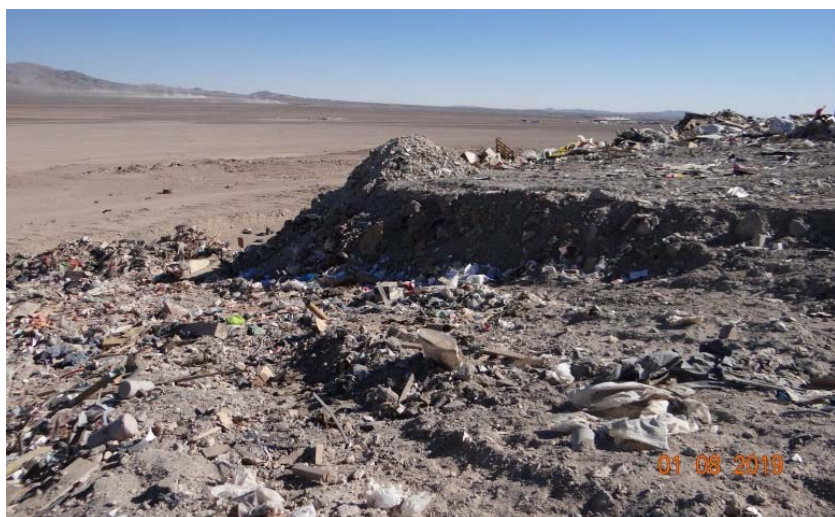
Respecto de la delimitación del área comprometida, el titular adjuntó imagen satelital obtenida de la aplicación Google Earth (Figura 3), en la cual delimitó las áreas afectadas por los incendios, las zanjas excavadas para intentar impedir el avance de las brasas bajo tierra (Fotografía 5 y Fotografía 6), el frente de trabajo utilizado al momento de la fiscalización, el área con fumarolas activas (Fotografía 7) y los sectores afectados por incendios. Sobre ella mediante la herramienta QGIS, se ubicaron los puntos visitados durante la Inspección Ambiental del 01.08.2019.

Fotografía 5	Fecha: 01 de agosto de 2019		Fotografía 6	Fecha: 01 de agosto de 2019	
Coordenadas UTM Datum WGS84 Huso 19	Norte: 7.513.325	Este: 511.844	Coordenadas UTM Datum WGS84 Huso 19	Norte: 7.513.263	Este: 511.673
Descripción del medio de prueba: Vista lateral de la zanja cortafuga Oeste, excavada para evitar que las brasas enterradas sigan avanzando bajo tierra.			Descripción del medio de prueba: Vista lateral de la zanja cortafuga Este, excavada para evitar que las brasas enterradas sigan avanzando bajo tierra.

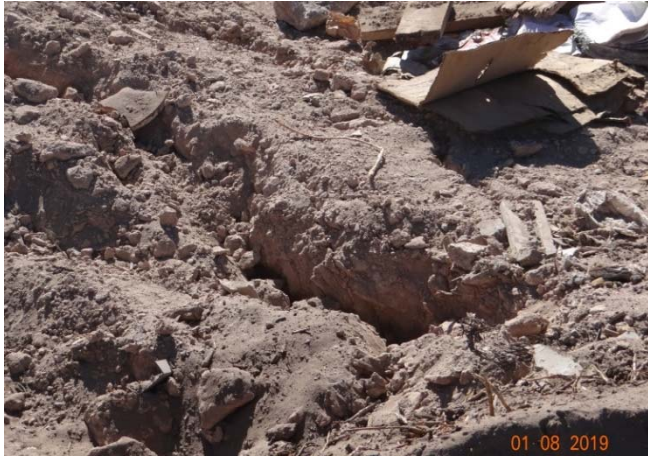
Fotografía 7

En la misma zona roja, se constató la existencia de a lo menos 2 grietas sobre el material (Fotografía 7). Al respecto, el Sr. Waldo Barraza, informó que este tipo de grietas, en la superficie del material depositado, dan cuenta de que lo que se encuentra debajo de la superficie, está cediendo producto de reactivaciones del incendio.

Descripción del medio de prueba: grieta observada sobre la torda de residuos, la cual se habría generado dado los vacíos que se generan bajo tierra debido al material que se consume por las brasas enterradas. Según lo señalado por los encargados del vertedero durante la inspección ambiental del 01.08.2019 (Anexo 1)

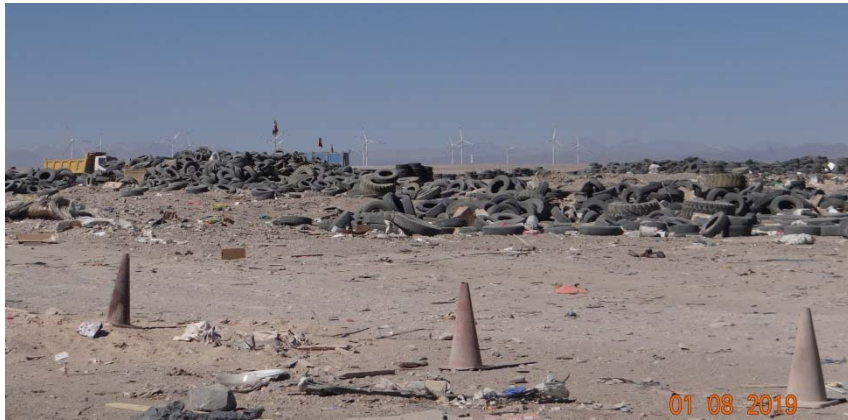
Fotografía 8

Durante el recorrido, se constató que además de residuos de construcción, como pallet de madera, existe acumulación de neumáticos (Fotografía 8), 18 tambores de 20 L de lubricante vacíos (Fotografía 9), electrodomésticos y papel.

Ninguna de las medidas antes descritas apunta a terminar de forma definitiva con los incendios generados a raíz de la acumulación de neumáticos, los cuales seguían siendo almacenados sin cobertura, hasta la fecha de la inspección.

Descripción del medio de prueba: Neumáticos dispuestos en RESCOM.

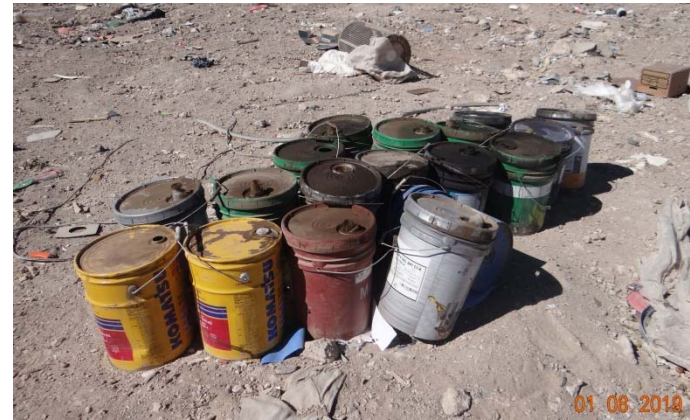
Fotografía 9

Descripción del medio de prueba: tambores de 20 L de lubricante vacíos.

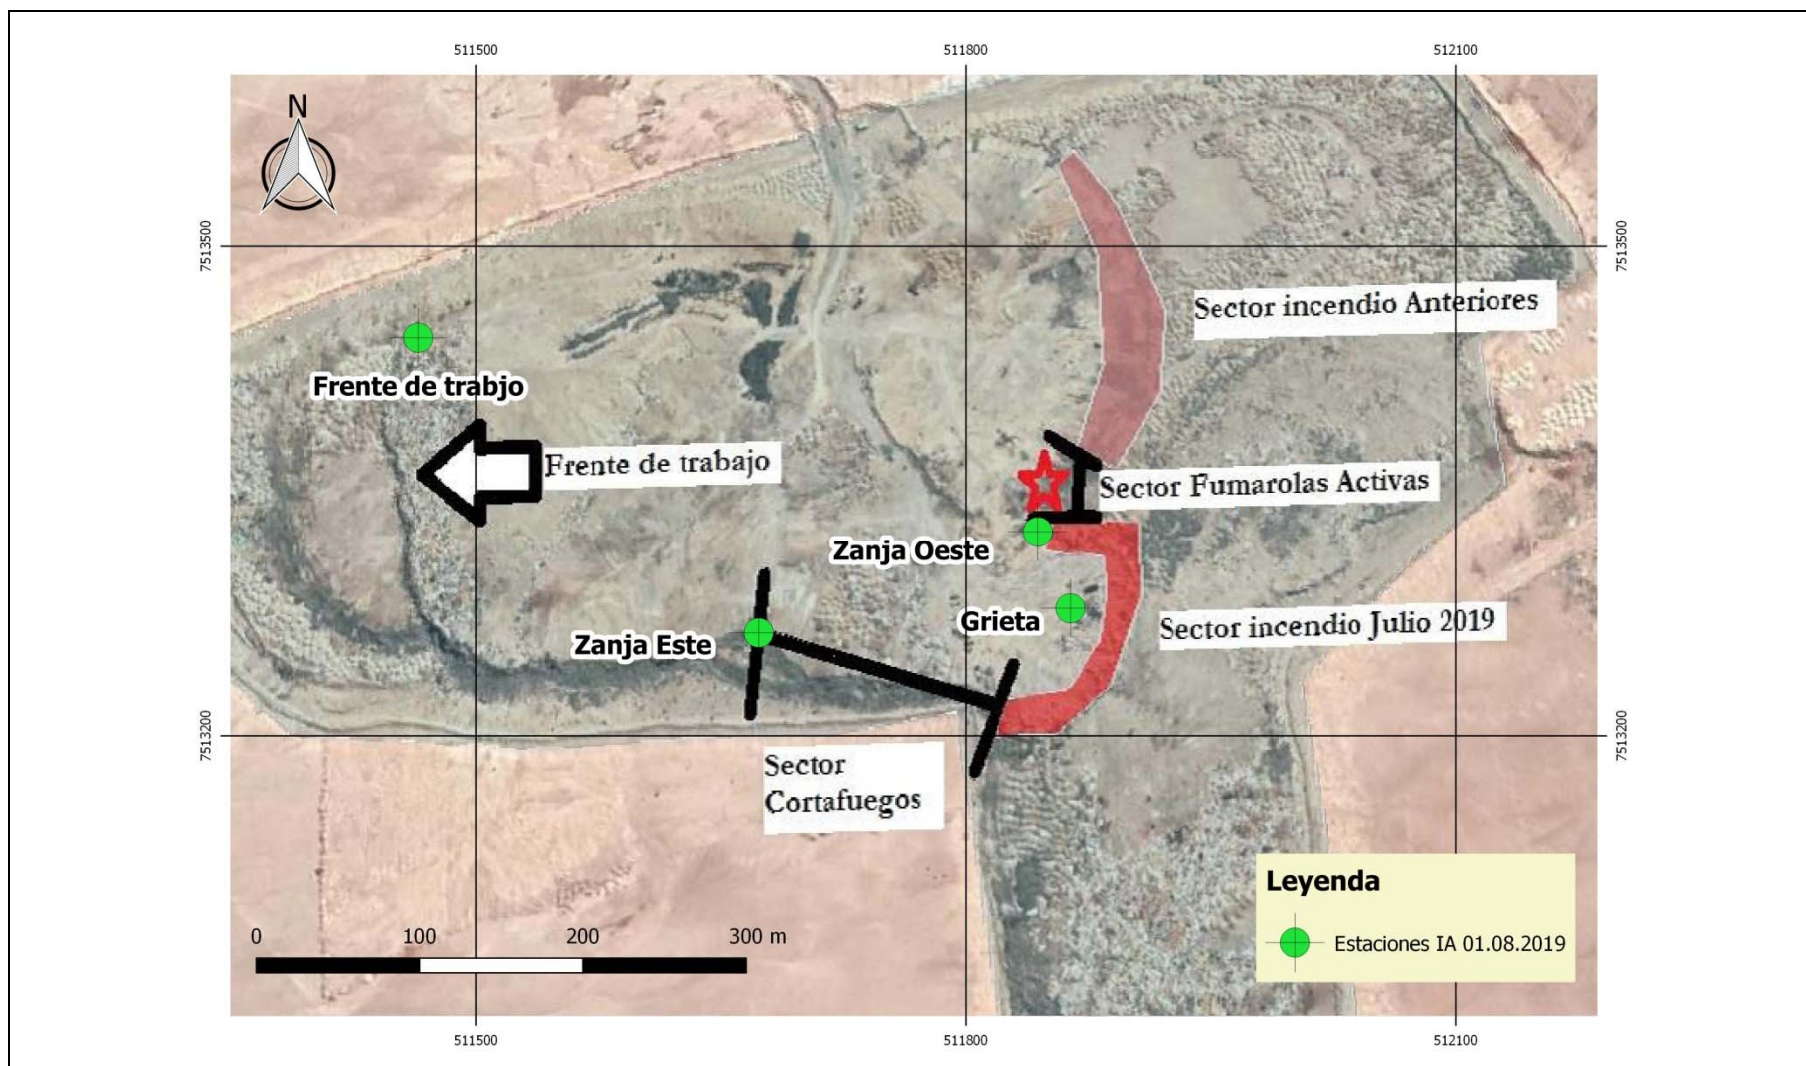
Figura 3

Descripción del medio de prueba: Vista aérea del RESCOM en la cual se señalan la ubicación del frente de trabajo actualmente utilizado, las dos zanjas corta fuga (ver también Fotografía 5 y Fotografía 6), el sector con fumarola activa (ver también Fotografía 7), los sectores del depósito que se han visto afectados por incendios y algunos de los sectores visitados durante la Inspección de fecha 01.08.2019. **Fuente:** Imagen entregada por el titular en respuesta a requerimiento de información realizada en Acta de Inspección Ambiental de fecha 01.08.2019 (Anexo 1), georeferenciada por la SMA utilizando herramientas de QGIS 2.18.25 para poder agregar Estaciones IA 01.08.2019.

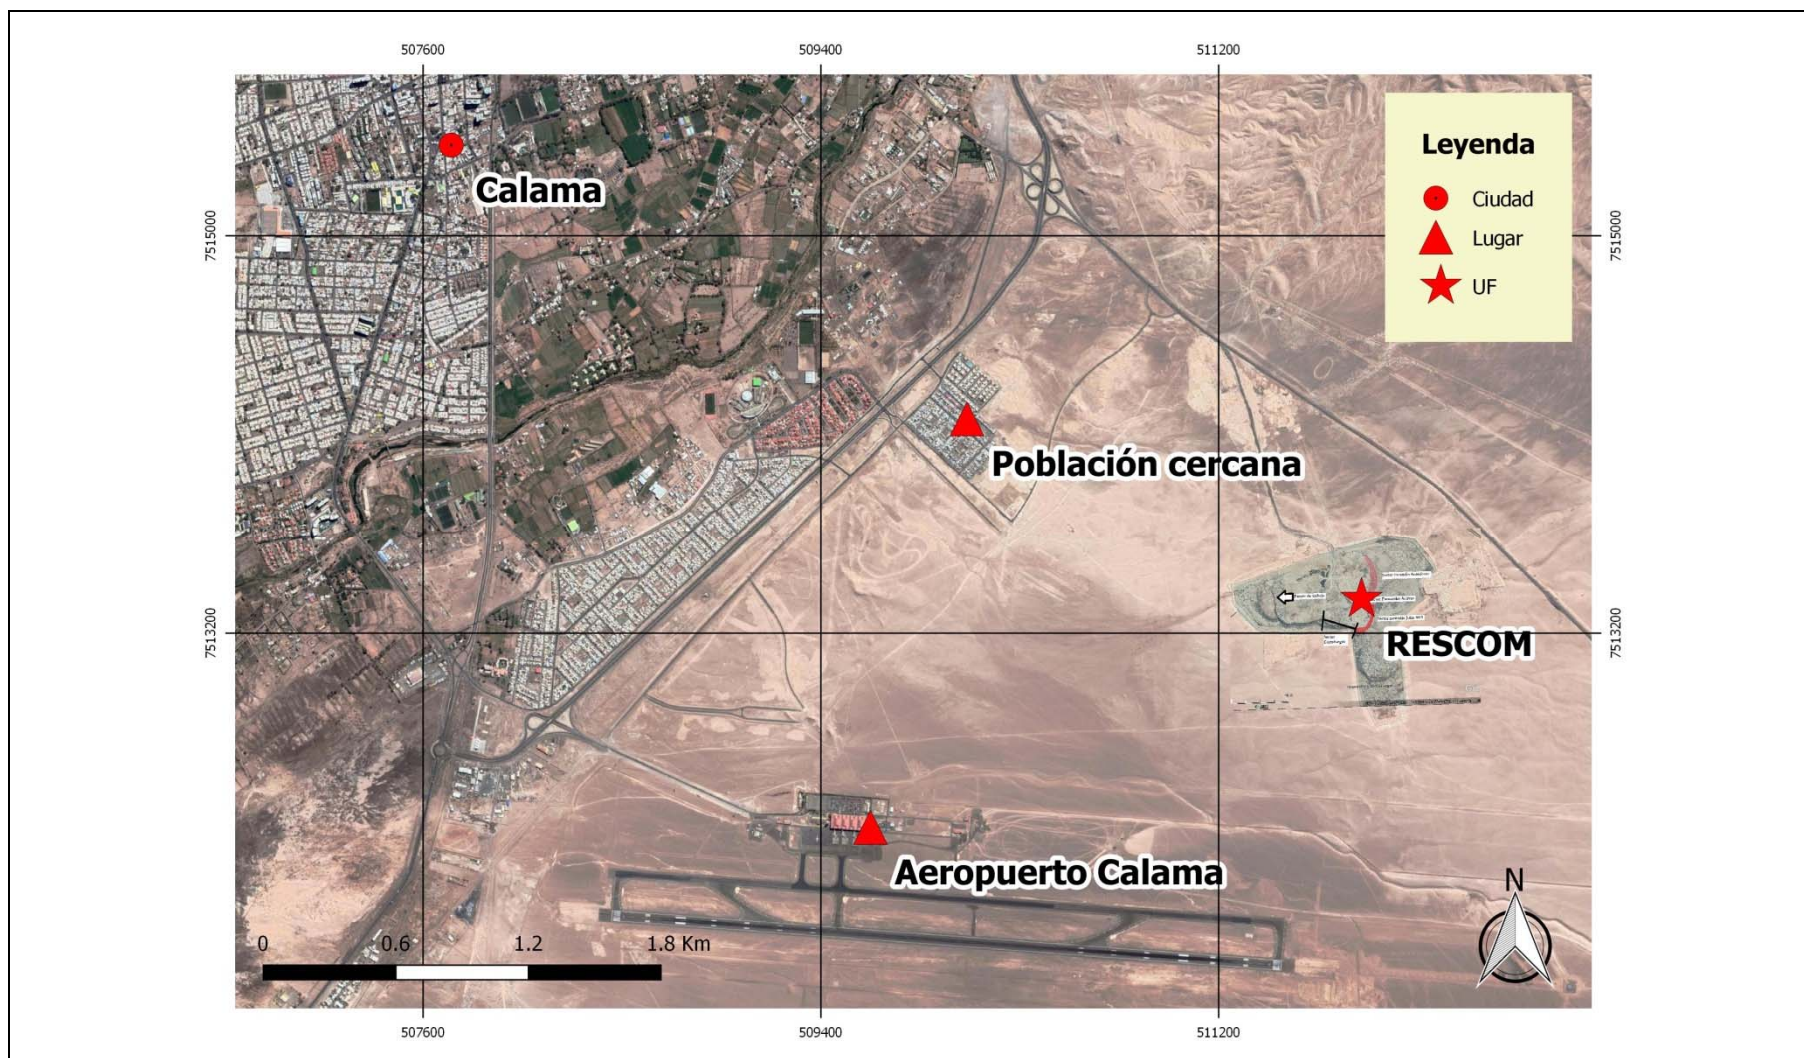
Figura 4

Utilizando el mismo Software QGIS, fue posible calcular que las casas habitación más cercana al RESCOM se encuentra a tan solo 1,8 km, mientras que el aeropuerto a 2,6 km, ambos en línea recta desde el área con fumarolas activas (Figura 4). Pese a ello, y a que el problema existe desde 2013, lo cual se ha traducido en una serie de incendios de diversa envergadura desde entonces, el titular no ha tomado medidas tendientes a controlar de manera definitiva el problema, más aún siguen existiendo acumulación de neumáticos en su interior los cuales podrían ser objeto del mismo incidente que ocasiono los incendios, sobre todo si no existe cierre perimetral que impida el ingreso de terceros a la instalación.

Descripción del medio de prueba: En la imagen es posible observar la ubicación del RESCOM respecto de la ciudad de Calama. Utilizando herramientas de QGIS se logró estimar que la distancia desde el sector con fumarolas activas y las viviendas más cercanas al RESCOM es de 1,8 km, así mismo la distancia a la pista de aterrizaje del aeropuerto de Calama es de 2,6 km. **Fuente:** Elaboración propia con QGIS 2.18.25.
