## INFORME DE FISCALIZACIÓN AMBIENTAL

### INSPECCIÓN AMBIENTAL

CELCO VALDIVIA

DFZ-2019-1900-XIV-RCA-IA

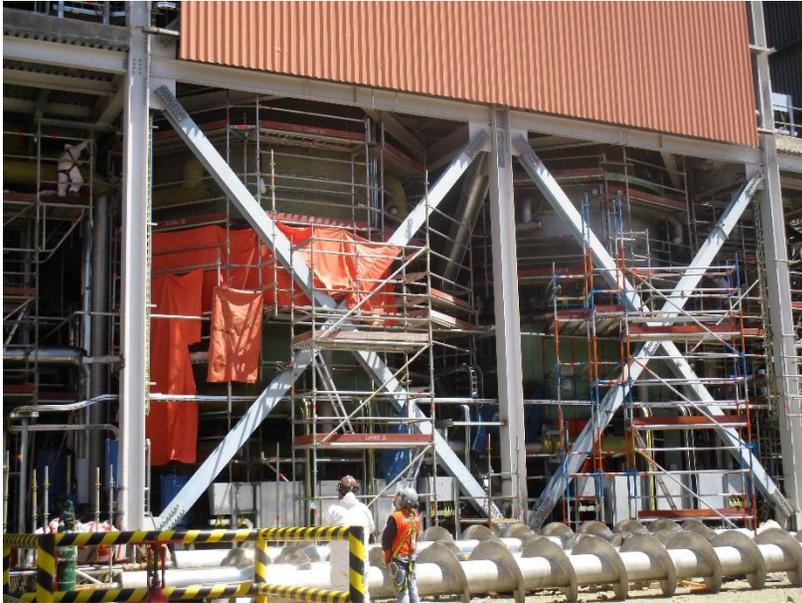
**Fotografía 1.**

- a) En el sector de Digestores se agregaron 2 digestores que se suman a los 10 ya existentes. Además, en esta zona se agregó un estanque adicional de descargas que permitirá realizar los cambios futuros entre pulpa de grado papel y textil.

**Descripción medio de prueba:** La fotografía 1 describe la instalación de los 2 nuevos digestores que se suman a los 10 existentes.

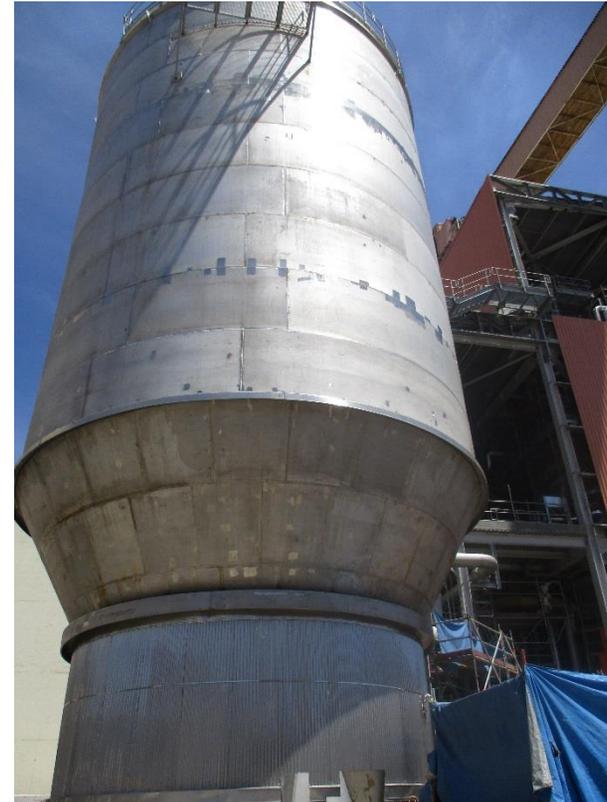
**Fotografía 2.**

**Descripción medio de prueba:** La fotografía 2 muestra el estanque adicional de descargas, que permitirá realizar los cambios futuros entre pulpa de grado papel y textil.

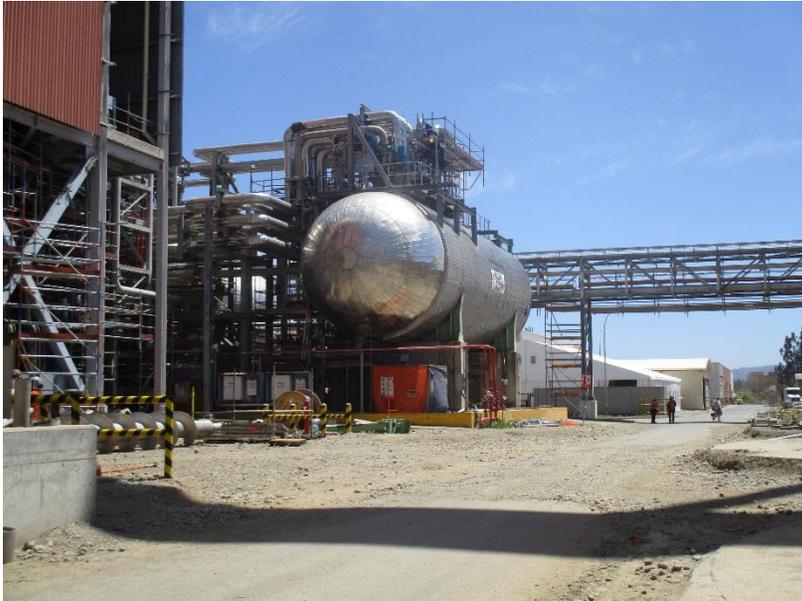
**Fotografía 3.**

- b) En el área de blanqueo se verificó que se incorporó una etapa de ozono, la cual requirió la construcción de un edificio en cuyo interior se encuentran los generadores de ozono el que es producido mediante un proceso eléctrico a partir de oxígeno. Para esto fue necesario construir una sala dedicada que permitirá suplir el consumo de energía adicional.

**Descripción medio de prueba:** Nueva etapa de ozono.

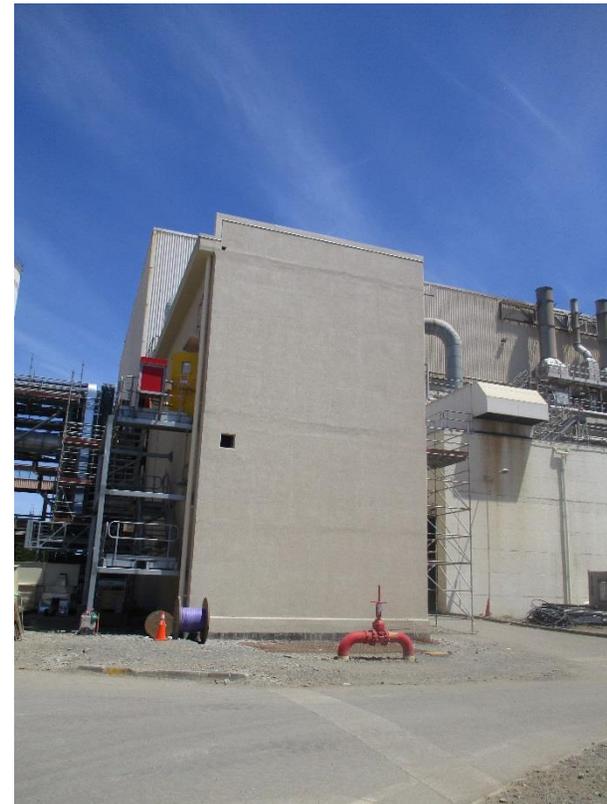
**Fotografía 4.**

**Descripción medio de prueba:** Sala dedicada que permitirá suplir el consumo de energía adicional de la nueva etapa de ozono.

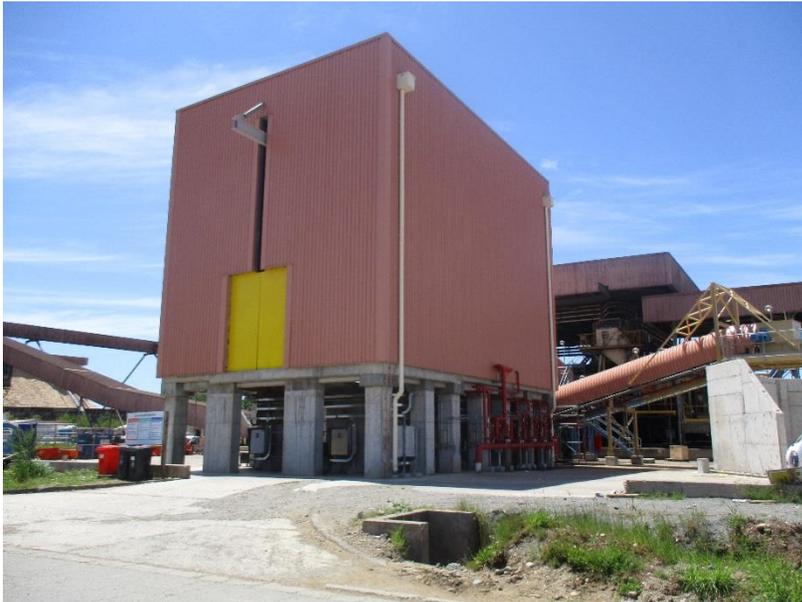
**Fotografía 5.**

**Descripción medio de prueba:** Nuevo triturador de corteza, que mejorará el producto que se unirá al sistema de biomasa de la planta.

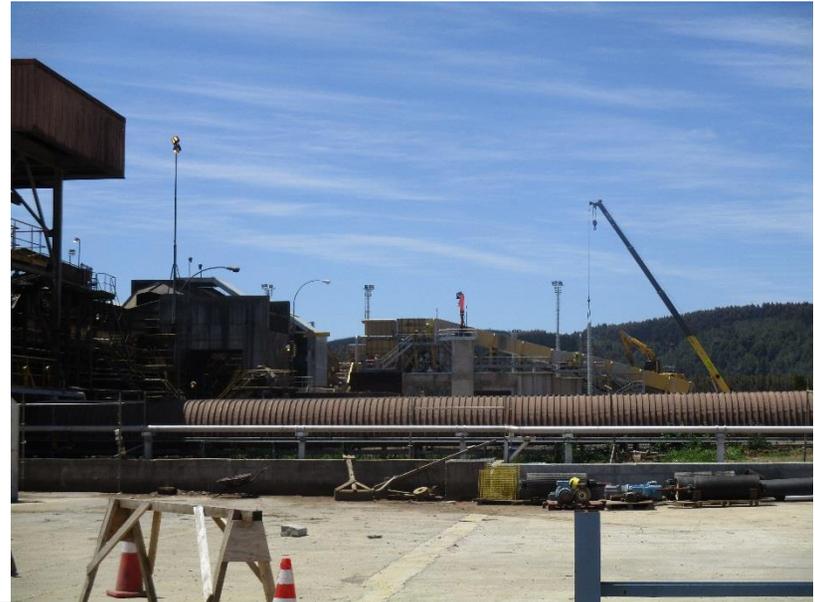
**Fotografía 6.**

**Descripción medio de prueba:** Construcción de dos nuevos pre-descortezadores.

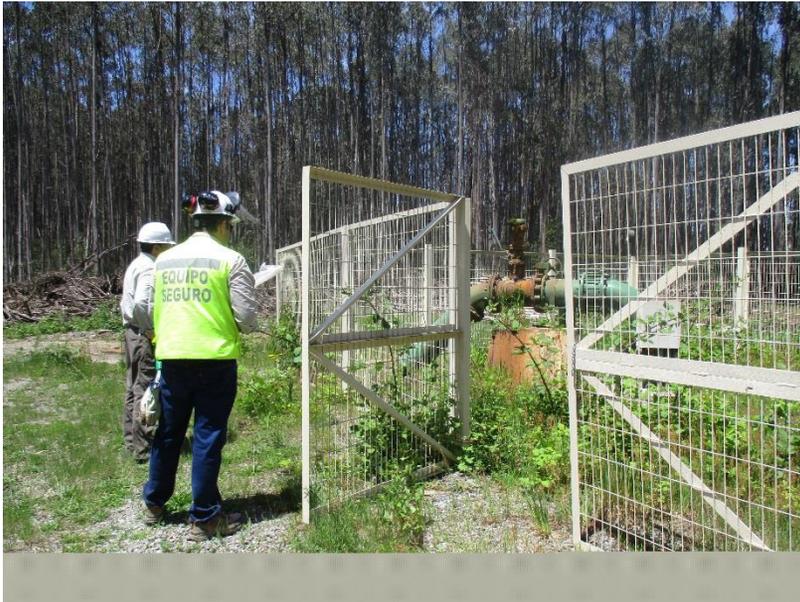
**Fotografía 7.**

**Descripción medio de prueba:** Inspección del pozo de aguas subterráneas número 1, sin operación al momento de la inspección.

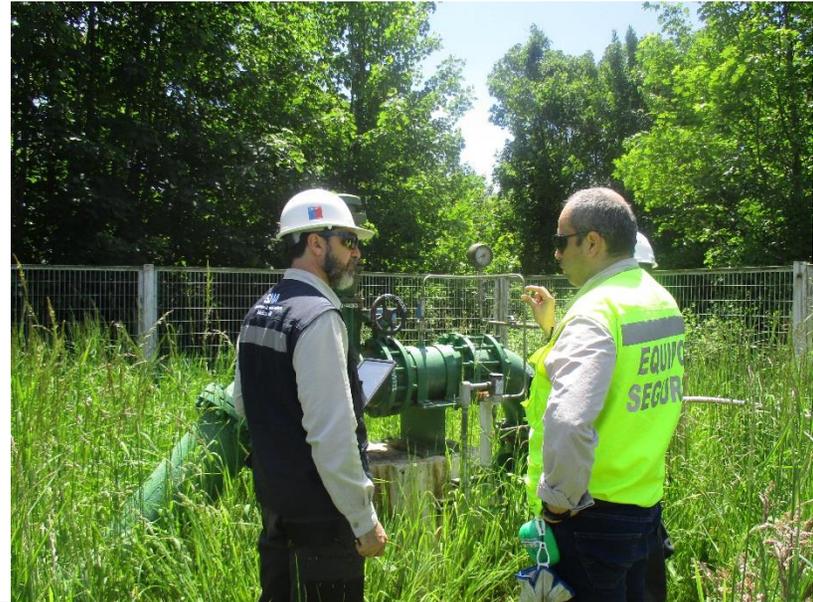
**Fotografía 8.**

**Descripción medio de prueba:** Inspección del pozo de aguas subterráneas número 2, sin operación al momento de la inspección.

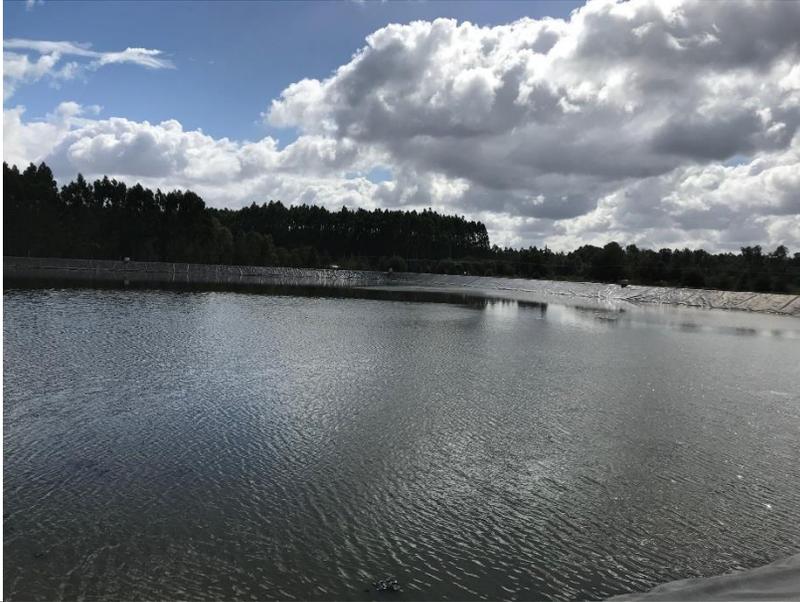
**Fotografía 9.**

- Se verificó el estado de las lagunas de derrame, que dado el periodo de PGP tenían un volumen que alcanzaba el 67% (dato verificado en sala de control). Asimismo, la laguna N° 2, se encontraba sólo con aguas lluvias con un nivel de 3%, no se aprecian olores ofensivos en el sector a causa de la acumulación de riles en la laguna. Aledaño al sistema de tratamiento se constató la implementación de 3 bombas para aducción de efluente desde la laguna hacia la PT Riles (cabecera de Planta) para agilizar el proceso de vaciado.

- En dicha operación se constató incidente menor de derrame en un área acotada de aproximadamente 150 m<sup>2</sup> producto del desacople de una de las mangas que conducían ril. Esto se tenía controlado al momento de la inspección sin afectar ninguna matriz cercana. El ril estaba siendo recuperado hacia un pretil de cemento y luego llevado a la cámara inicial del sistema de tratamiento.

**Descripción medio de prueba:** Vista de la laguna de derrame, con un 67% de utilización al momento de la inspección.

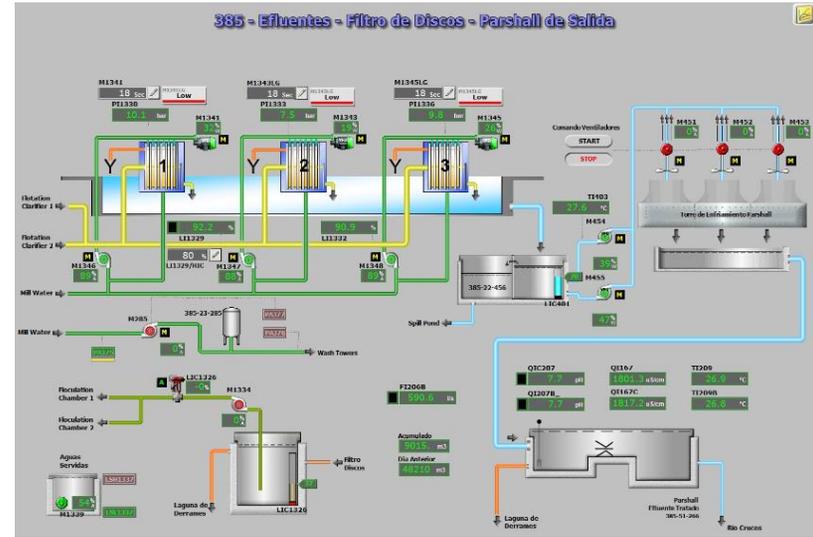
**Fotografía 10.**

- El sistema de tratamiento se encontraba operativo en su totalidad con parámetros en sala de control de 670 l/s de descarga, 21,5°C de temperatura, 7,02 pH y 531 de conductividad, además de 586 l/s en bocatoma (aducción río cruces).

**Descripción medio de prueba:** Display de pantalla en sala control de la planta de tratamiento de riles, donde se controlan los parámetros operacionales de los tratamientos primario, secundario y terciario.

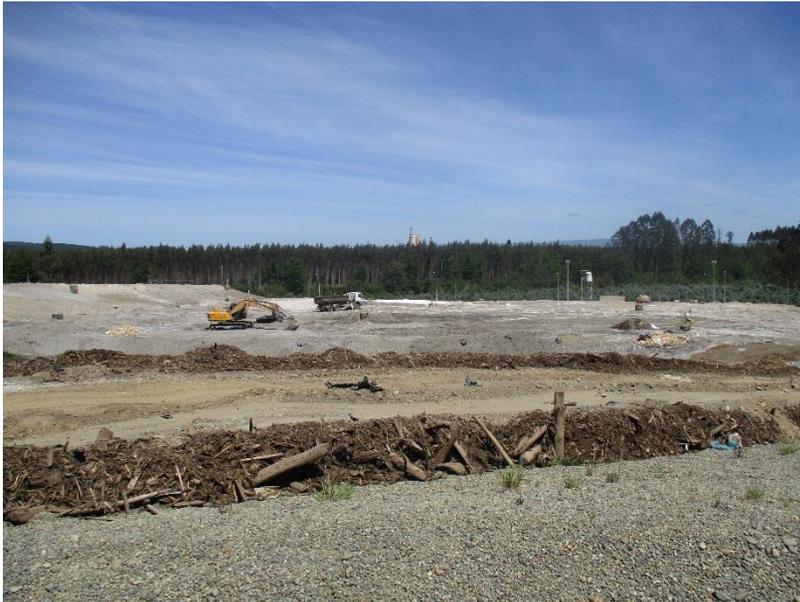
**Fotografía 11.**

**Descripción medio de prueba:** Vista del depósito de residuos industriales sólidos (DRIS), donde se puede apreciar disposición de cortezas y trabajos de manejo con maquinaria pesada.

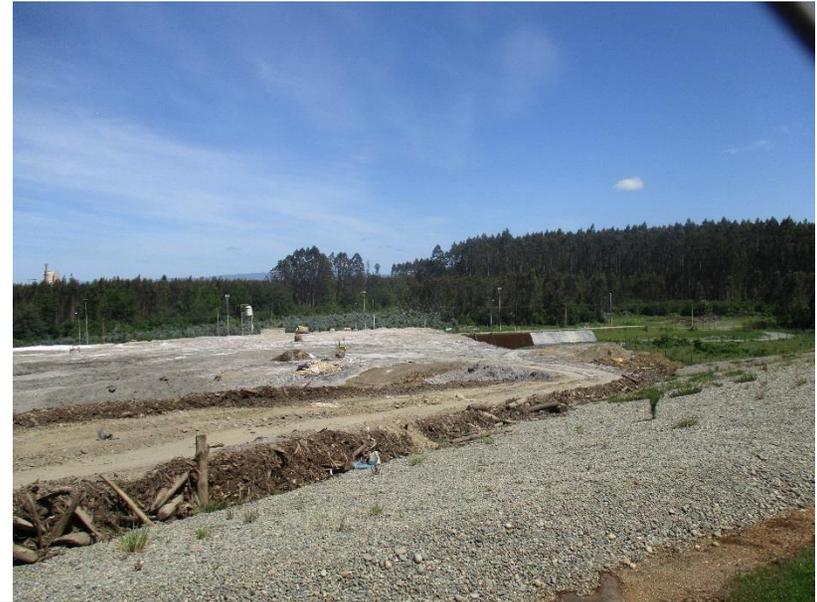
**Fotografía 12.**

**Descripción medio de prueba:** Disposición de cenizas en la cabecera norte del DRIS.
