INFORME TÉCNICO DE FISCALIZACIÓN AMBIENTAL

RELLENO SANITARIO DE PUERTO NATALES

DFZ-2019-481-XII-RCA

DICIEMBRE 2019

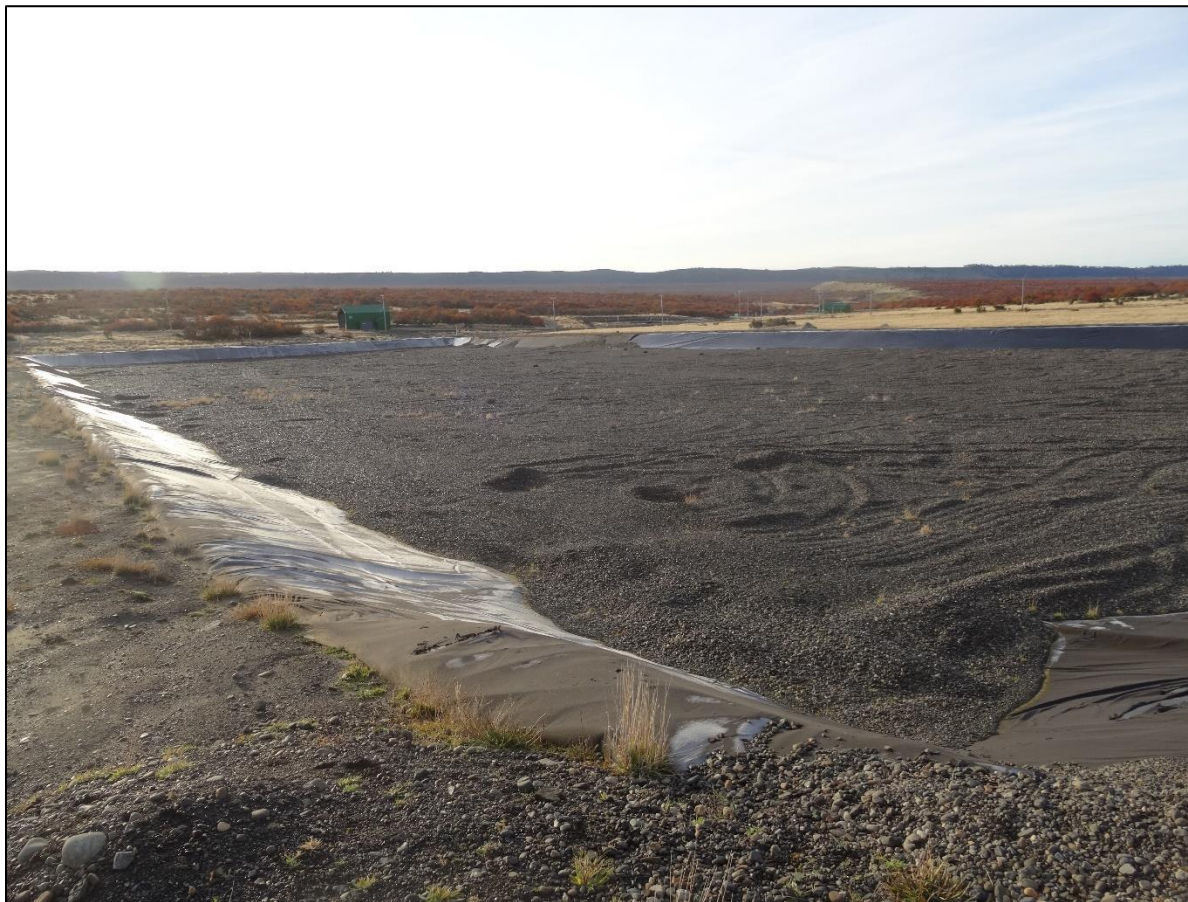
Fotografía 1.

- La construcción del área de disposición de residuos sólidos domiciliarios se encontraba finalizada, no obstante ello, se constató que no existían aún residuos acopiados en su interior.
- De acuerdo a lo señalado por el Sr. Sergio García Díaz, Gerente Técnico de KDM S.A., el sistema de tratamiento de líquidos percolados se encontraba construido y con sus líneas de conducción hacia la laguna N° 1. Del mismo modo, indicó que la impermeabilización consiste en una capa de arcilla (espesor no especificado), seguido de una geomembrana de polietileno, un geotextil y una capa de grava (Ver Fotografía 1).
- Adicionalmente, al consultar por la instalación de láminas GCL (Geosynthetic Clay Liners), como parte de la impermeabilización basal, dicho profesional indicó que ello no se había realizado.

Descripción del medio de prueba: Vista nororiente del Área de disposición de residuos sólidos domiciliarios. En ella se puede apreciar geomembrana HDPE cubierta por geotextil, además de una capa de grava.

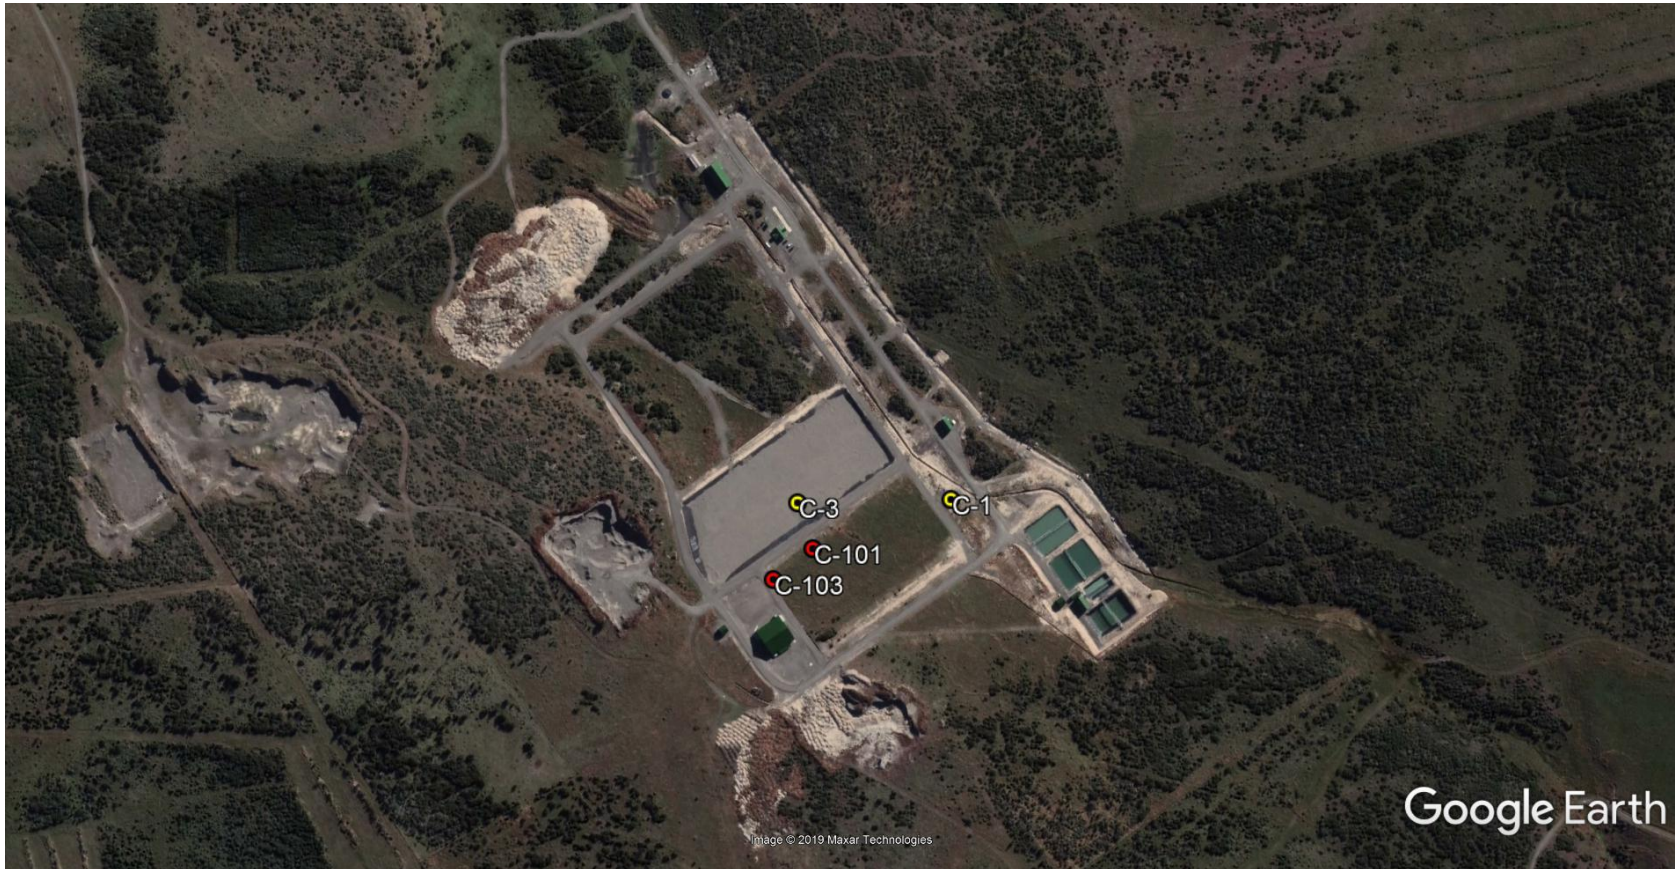
Imagen 1.

- Conforme a la información presentada en el estudio hidrogeológico reportado por el titular a través del Sistema de Seguimiento Ambiental de la SMA, se advierte la realización (durante los años 2007 y 2018), de un total de 4 ensayos destinados a determinar la permeabilidad del suelo en el área proyectada para la disposición de residuos sólidos al interior del Relleno Sanitario (Calicatas C-1, C-3, C-101 y C-103); todos los cuales dan cuenta de valores inferiores a 10^{-7} (Ver Tabla 1 e Imagen 1).

Descripción del medio de prueba: Ubicación de calicatas donde se efectuaron ensayos para determinar coeficientes de permeabilidad hidráulica del suelo en el área de emplazamiento del Relleno Sanitario.

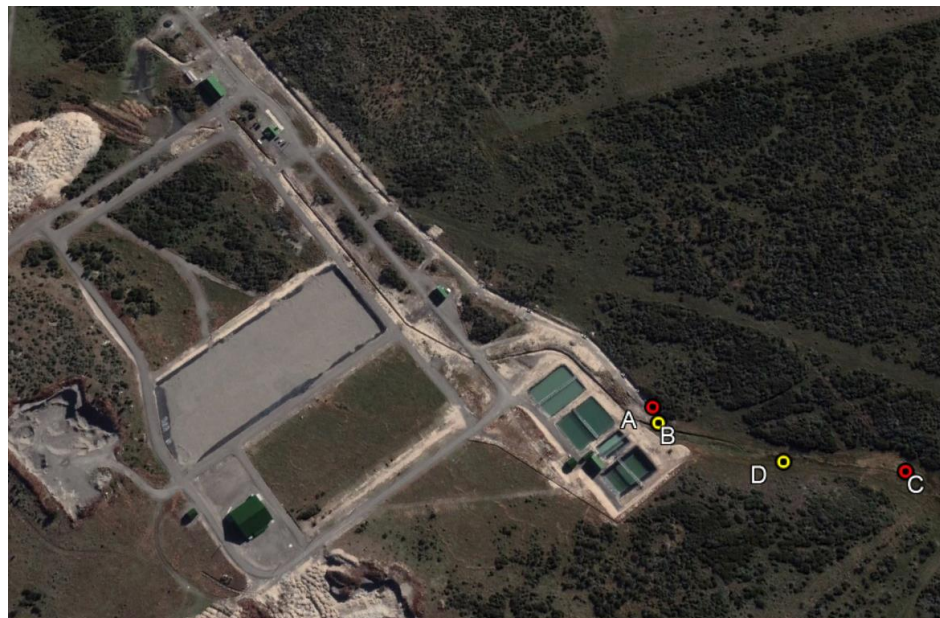
Imagen 2.

- Respecto de los monitoreos de calidad de aguas antes descritos, se observa que las muestras correspondientes fueron obtenidas directamente por la empresa PROIETA S.A. y analizadas posteriormente por el laboratorio ANAM (Análisis Ambientales S.A.). Al respecto, cabe señalar que sólo ANAM corresponde a una Entidad Técnica de Fiscalización Ambiental (ETFA), la cual, sin embargo, no contaba con alcances autorizados por la SMA para efectuar el análisis de todos los parámetros presentados en el Anexo D del Estudio Hidrogeológico, entre los cuales se encuentran Compuestos Fenólicos, Dibromoclorometano, Metoxicloro y Triclorometano. Asimismo, se observa que todas las muestras analizadas habrían sido obtenidas aguas abajo de las áreas de disposición de residuos y piscinas de lixiviados (Ver Tabla 3 e Imagen 2).

Descripción del medio de prueba: Ubicación de los puntos ubicados al interior del área de emplazamiento del Relleno Sanitario, donde se obtuvieron muestras de agua para determinar su calidad, en el marco del Estudio de Hidrología e Hidrogeología.

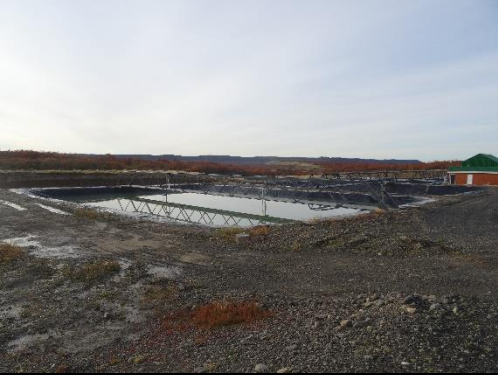
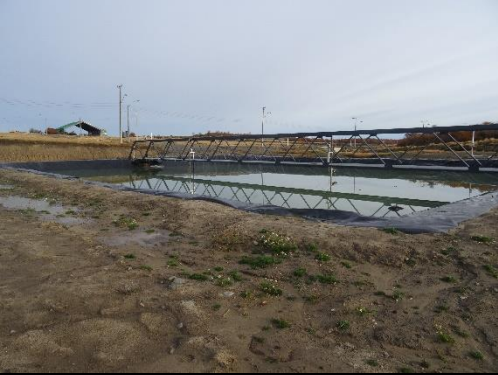
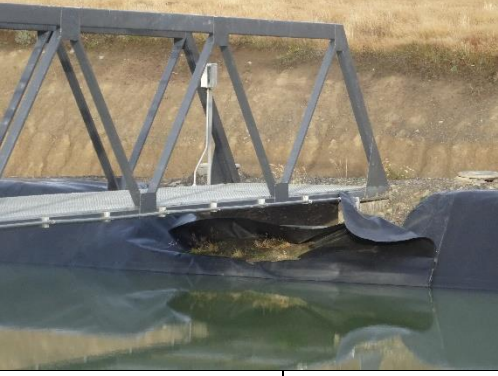
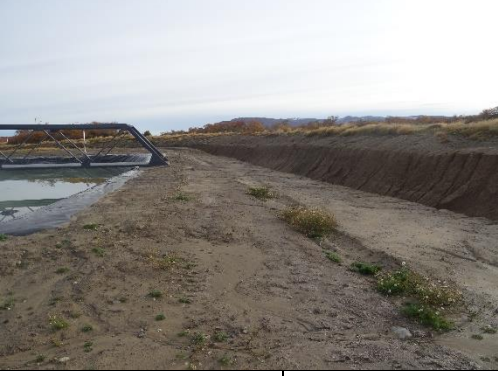
Hecho (s):	
<p>a. Durante la actividad de inspección, se constató que:</p> <ul style="list-style-type: none"> - Las cuatro (4) lagunas del sistema de tratamiento de líquidos percolados se encontraban construidas; todas ellas con impermeabilización basal (Ver Fotografías 2 y 3). - La laguna N°1 presentaba una solución de continuidad (rotura o discontinuidad) de 2 metros de ancho y 1.5 metros de altura en la geomembrana (borde oeste de la piscina). Lo anterior se encontraba justo debajo del inicio de la pasarela de tránsito ubicada en la laguna y por sobre su nivel de llenado actual (Ver Fotografía 4). - Se observaron huellas de erosión en el sector comprendido entre el borde de la piscina N° 1 y canal de contorno (aguas lluvias). (Ver Fotografía 5). - Existía una zanja de 0.5 metros de ancho, la cual se extendía desde el costado noroeste de la laguna identificada como N°1, hacia el canal de contorno. Al consultar por lo anterior, el Sr. Cesar Gallardo Mendoza, Ingeniero Residente de KDM S.A., indicó que el objetivo de dicha canalización es drenar las aguas acumuladas al costado de la laguna y evitar su ingreso a la misma (Ver Fotografía 6). - En el talud lateral de la laguna N°2 se observó un abultamiento de la geomembrana, lo cual, según lo señalado por el Sr. Cesar Gallardo Mendoza, se debe a la falta de peso al interior de la laguna (Ver Fotografía 7). <p>b. Del examen de información de la documentación revisada, es posible indicar que:</p> <ul style="list-style-type: none"> - A través de Ord. N° 2136 emitido con fecha 17/10/2019, el titular aclara que la sección de la geomembrana observada en el borde oeste de la laguna N°1 de lixiviados, específicamente bajo el inicio de su plataforma de tránsito, no se encontraría deteriorada; lo anterior, dado que correspondería a un tramo de geomembrana adicional que cumpliría una función estética de recubrir la base de concreto que soporta la estructura de la pasarela y que no habría podido ser enterrada producto de la existencia de toda una red de circuitos eléctricos que ingresan a la estructura. De igual modo, el titular adjuntó registro fotográfico con distintas vistas y detalles de la sección aludida (Ver Anexo 6). - Posteriormente, a través de Ord. N°2402 emitido con fecha 22/11/19 el titular indicó que la condición de la geomembrana en el borde oeste de la laguna N°1 no había sido reparada, agregando además que lo observado correspondería a una instalación adicional a la geomembrana, utilizada con el fin de dar continuidad visual a la misma (Ver Anexo 7).

Fotografía 2.			Fecha: 15-05-2019			Fotografía 3.			Fecha: 15-05-2019			
Coordenadas UTM DATUM WGS84 HUSO 18			Norte: 4265223		Este: 679992		Coordenadas UTM DATUM WGS84 HUSO 18			Norte: 4265216		Este: 680068
Descripción del medio de prueba: Vista general de piscinas de lixiviados.						Descripción del medio de prueba: Vista general de Piscina N° 1 destinada a lixiviados.

Fotografía 4.			Fecha: 15-05-2019			Fotografía 5.			Fecha: 15-05-2019			
Coordenadas UTM DATUM WGS84 HUSO 18			Norte: 4265242		Este: 680031		Coordenadas UTM DATUM WGS84 HUSO 18			Norte: 4265216		Este: 680067
Descripción del medio de prueba: Vista en detalle de geomembrana discontinua en Piscina N° 1.						Descripción del medio de prueba: Vista de borde piscina N° 1 y canal de contorno.

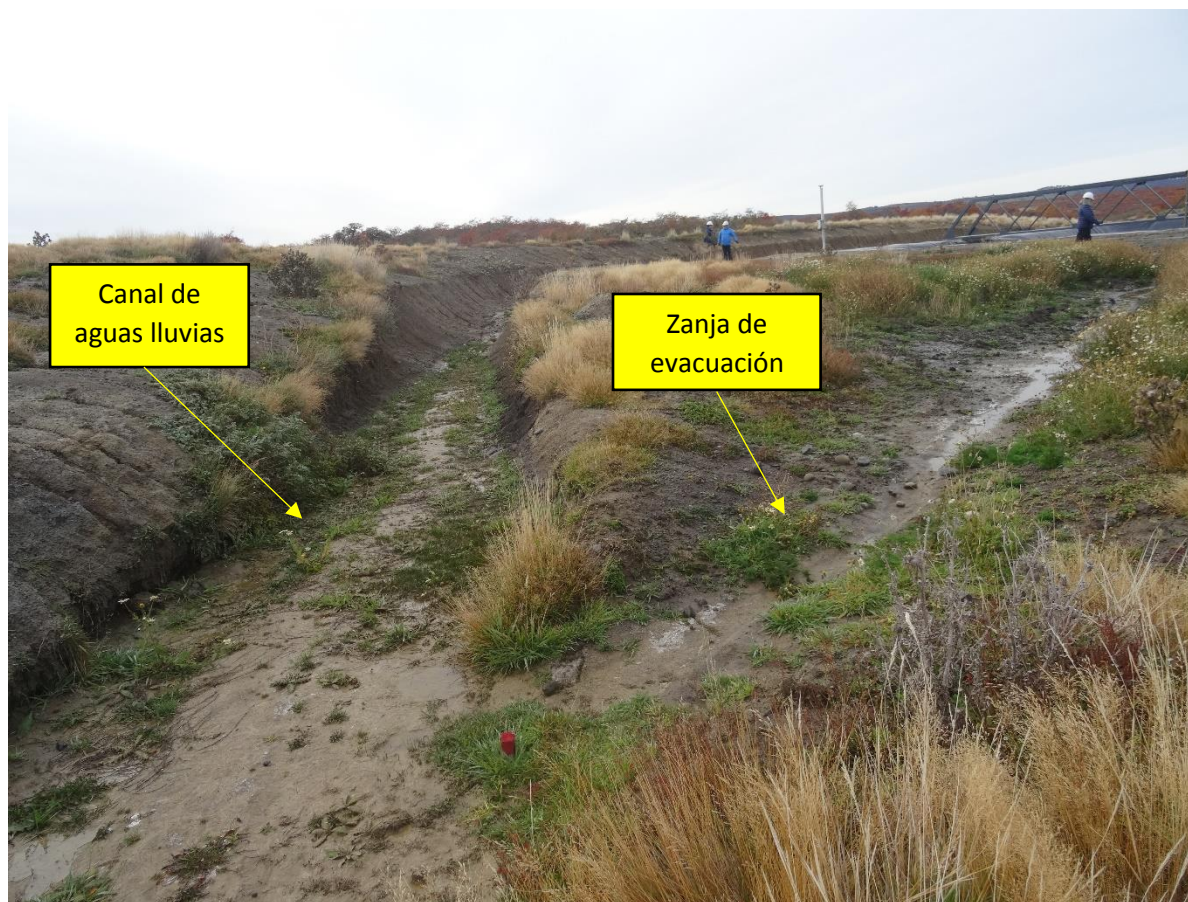
Fotografía 6.

Descripción del medio de prueba: Vista general zanja de evacuación hacia canal de contorno (aguas lluvias).

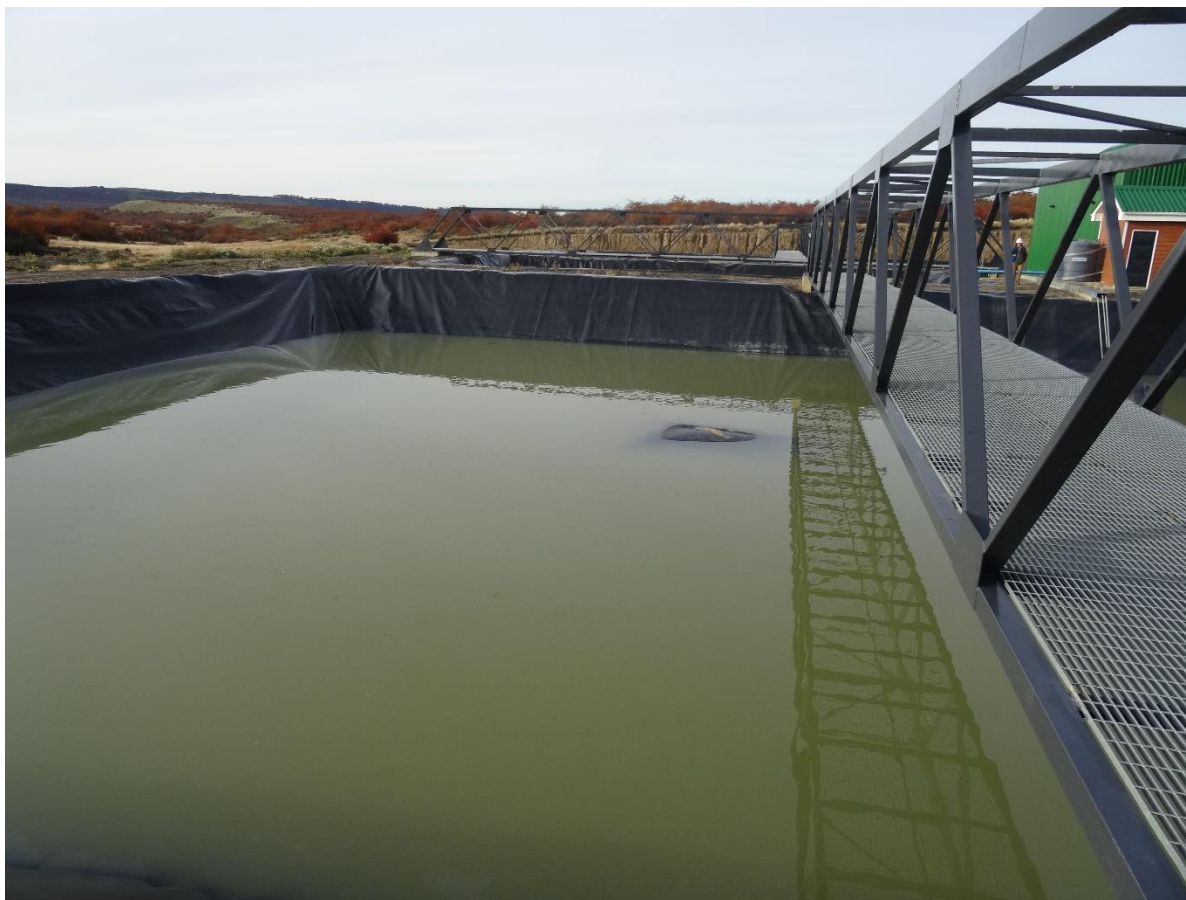
Fotografía 7.

Descripción del medio de prueba: Vista general de abultamiento en talud lateral de laguna N°2

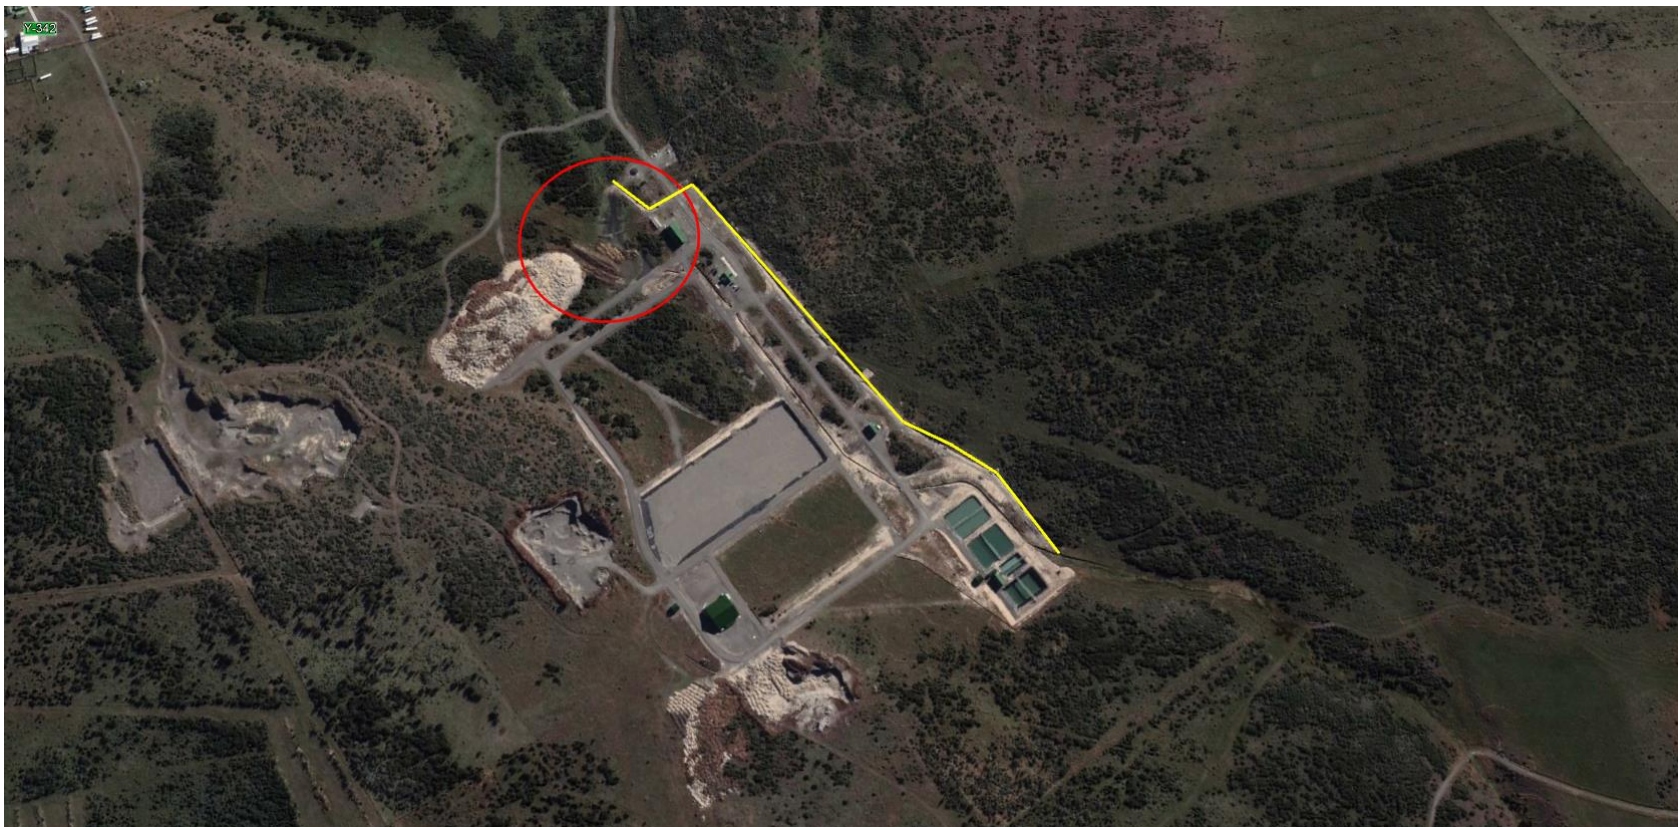
Imagen 3.

a. Durante la actividad de inspección, se constató que:	
- Durante la actividad de inspección, se georreferenció el nuevo trazado del Chorrillo sin nombre (que atravesaba el área donde se emplaza el proyecto) y se constató que se ha ejecutado el proyecto de modificación de su cauce, el cual corresponde al Permiso Ambiental Sectorial contemplado en el artículo 106 del D.S. MINSEGPRES N°95/2001 (Actual PAS del artículo 156 del D.S. MMA N°40/2012) y que fue aprobado mediante Resolución Ex. N°103 de fecha 07/05/15 de la Dirección Regional de la DGA Magallanes (Ver Informe de Fiscalización Ambiental DFZ-2015-390-XII-RCA-IA ²). Sin perjuicio de lo anterior, se observó que al inicio de dicha obra existía acumulación de aguas, entre la barrera del inicio del cauce artificial y el camino interior existente (Ver Imagen 3).

Descripción del medio de prueba: Imagen Google Earth de fecha 19/03/18, en la cual se representan con un círculo rojo el área de acumulación de agua al inicio de la obra de modificación de cauce; en tanto que a través de línea de color amarillo se presenta trazado actual del chorrillo sin nombre.

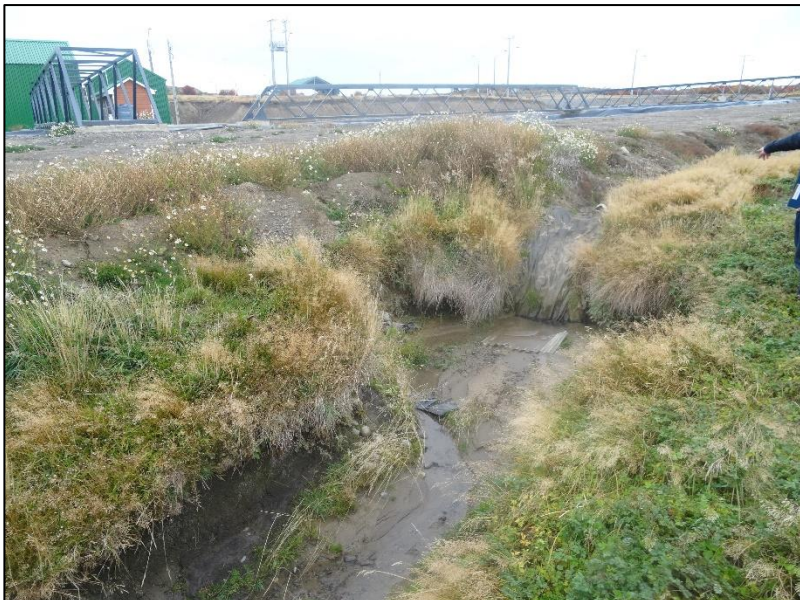
Fotografía 8.

Al momento de la inspección se constató la existencia de un dren, cuyo trazado sería coincidente con el eje del canal (superficial) habilitado para la conducción de aguas lluvias. Dicho dren, conforme se observó, descargaba en un punto ubicado aproximadamente 5 metros antes de la confluencia con la modificación de cauce aprobada (Coordenadas UTM Norte 4.265.185 y Este 680.100, referidas a Datum WGS84, Huso 18). (Ver Fotografías N° 8 y 9).

Descripción del medio de prueba: Vista general de punto de descarga del dren habilitado en el área de ejecución del proyecto.

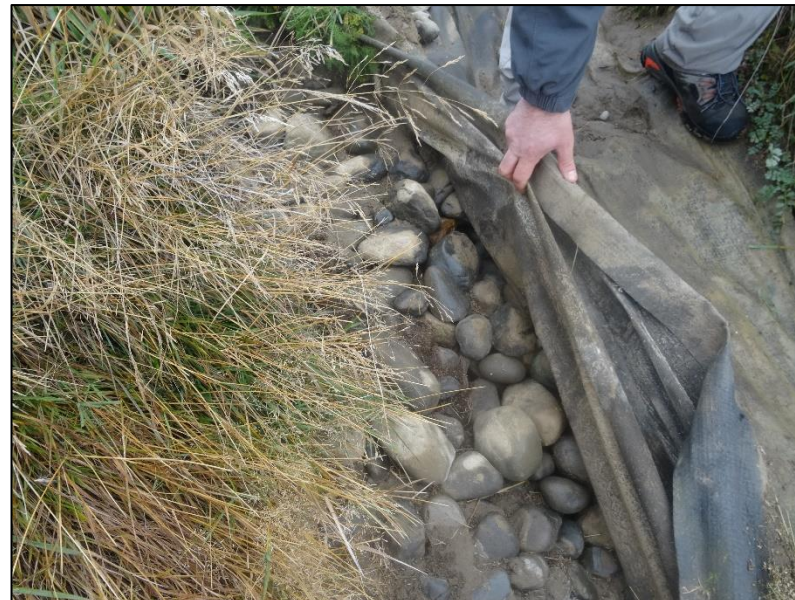
Fotografía 9.

Descripción del medio de prueba: Vista en detalle de bolones y geotextil que forman parte del dren habilitado en el área de ejecución del proyecto.

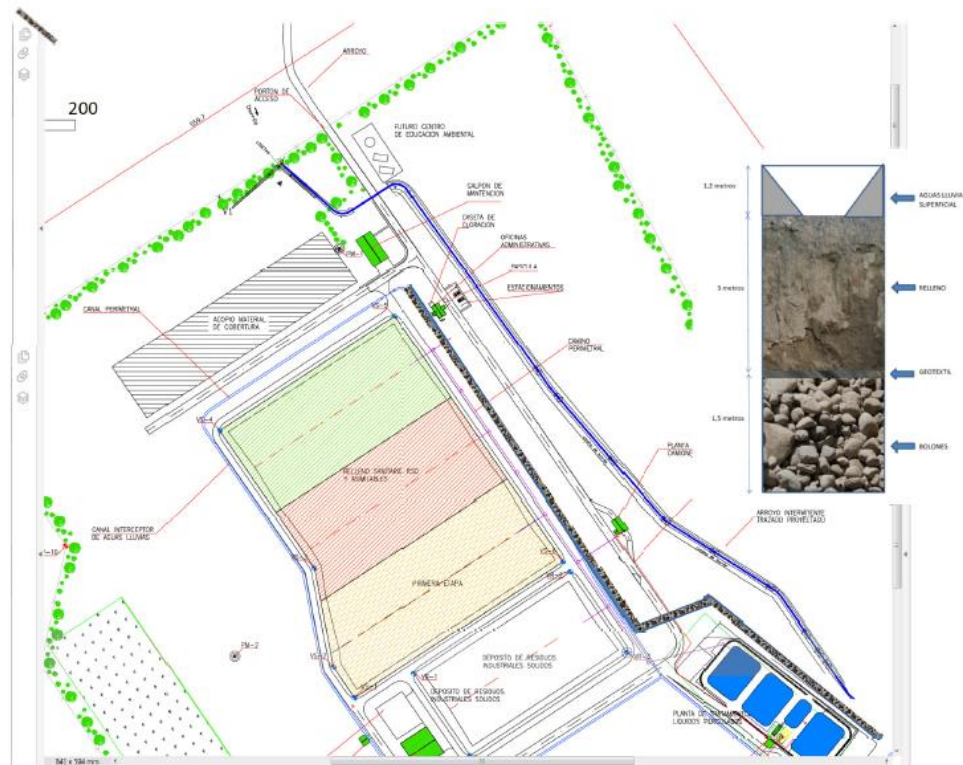
Imagen 4.

Por otra parte, al solicitar información complementaria respecto del dren antes descrito, el titular a través de su Ord. N°1026 emitido con fecha 24/05/19, informó que éste comienza con una profundidad de 6 metros y termina a nivel de terreno en la desembocadura del desvío del chorrillo, manteniendo el mismo trazado del canal utilizado para conducir superficialmente las aguas lluvias del relleno. Asimismo, se indica que el objetivo del dren es conducir las aguas lluvia que infiltran al terreno y retirarlas del área construida (Ver Imagen 4 y Anexo 2).

Descripción del medio de prueba: Vista en planta del trazado del dren utilizado para el drenaje de las aguas lluvias del terreno donde se emplaza el proyecto.
