INFORME TÉCNICO DE FISCALIZACIÓN AMBIENTAL

MINERA CENTINELA

DFZ-2019-443-II-RCA

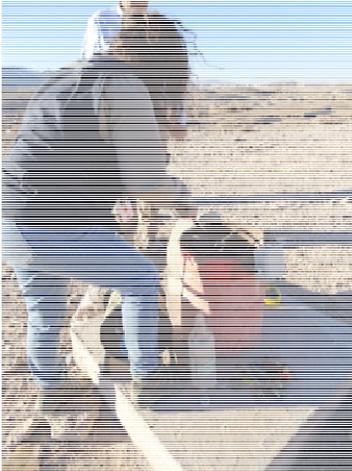
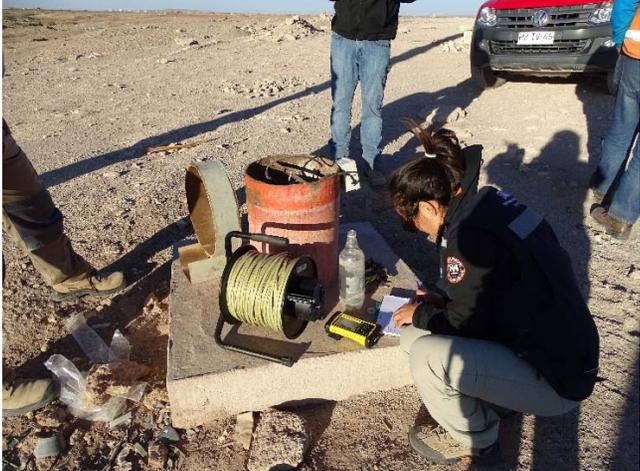
Fotografía 1.	Fecha: 24-06-2019	Fotografía 2.	Fecha: 24-06-2019
Coordenadas UTM DATUM WGS84 HUSO 19	Norte: 7.514.278 Este: 503.416	Coordenadas UTM DATUM WGS84 HUSO 19	Norte: 7.513.951 Este: 503.839
Descripción del medio de prueba: Medición con pozómetro en Pozo 8Li.		Descripción del medio de prueba: Registro de datos de medición en Pozo 27.

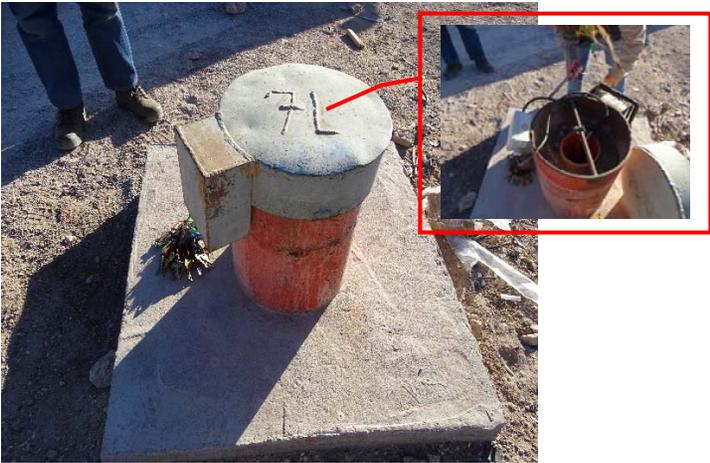
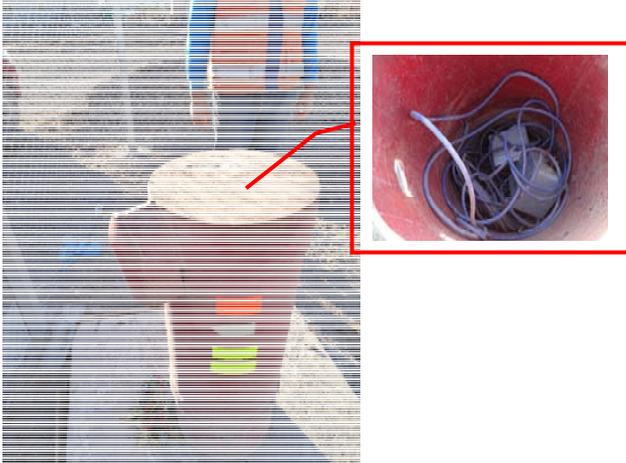
Fotografía 3.	Fecha: 24-06-2019	Fotografía 4.	Fecha: 24-06-2019
Coordenadas UTM DATUM WGS84 HUSO 19	Norte: 7.513.697 Este: 500.491	Coordenadas UTM DATUM WGS84 HUSO 19	Norte: 7.514.113 Este: 501.616
Descripción del medio de prueba: Inspección Pozo 7L.		Descripción del medio de prueba: vista interior del Pozo 10C.

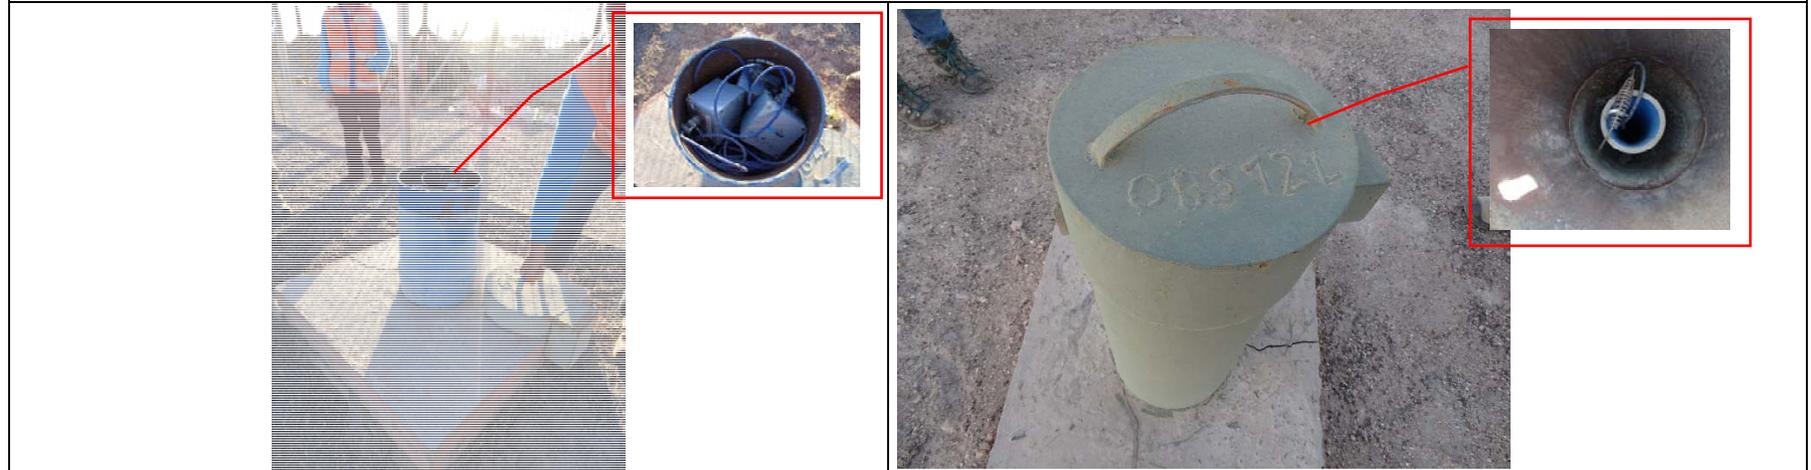
Fotografía 5.	Fecha: 24-06-2019	Fotografía 6.	Fecha: 24-06-2019
----------------------	--------------------------	----------------------	--------------------------

Descripción del medio de prueba: Inspección Pozo 6Li.	Descripción del medio de prueba: Inspección Pozo 12L.
--------------------------------------------------------------	--------------------------------------------------------------

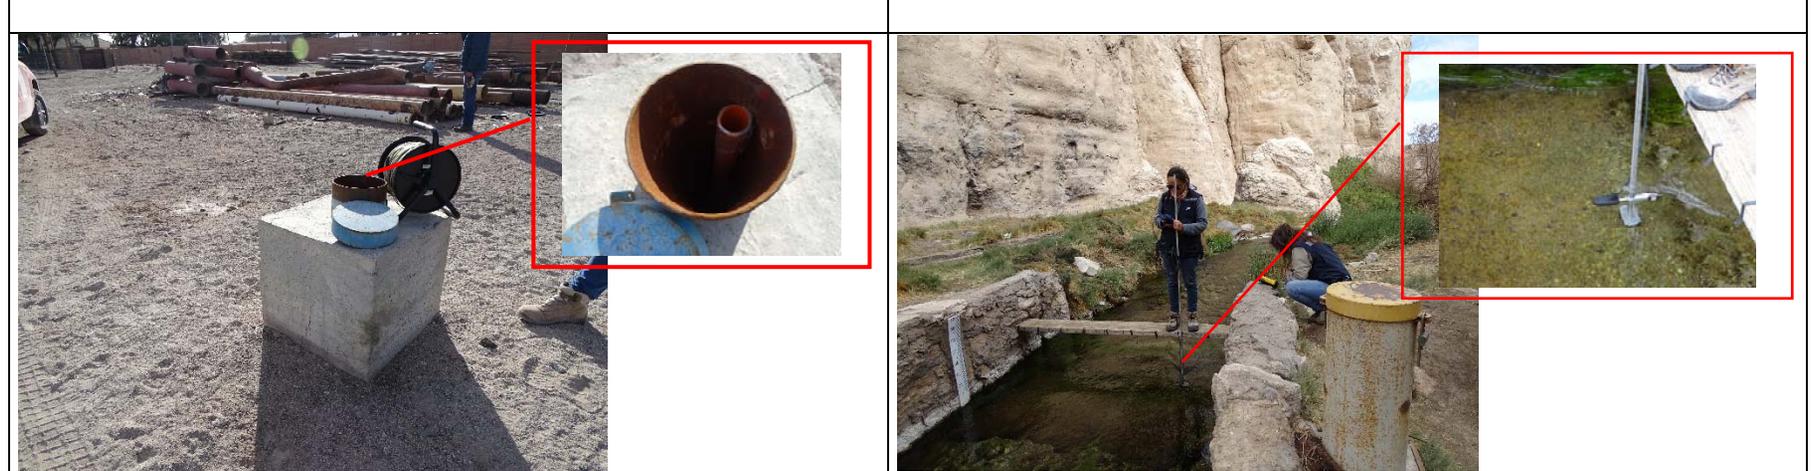
Fotografía 7.	Fecha: 25-06-2019	Fotografía 8.	Fecha: 25-06-2019
----------------------	--------------------------	----------------------	--------------------------

Descripción del medio de prueba: Inspección Pozo FCAB.	Descripción del medio de prueba: Medición en Punto 1 Vertiente Ojos de Opache.
---------------------------------------------------------------	---------------------------------------------------------------------------------------

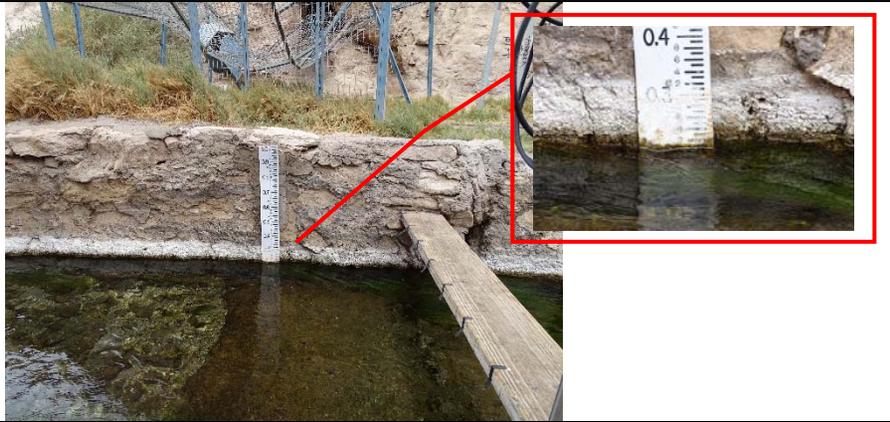
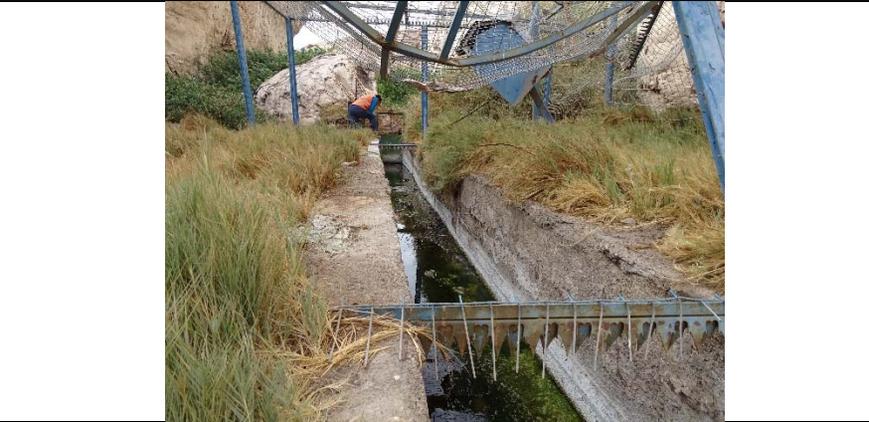
Fotografía 9.		Fotografía 10.	
Fecha: 25-06-2019		Fecha: 25-06-2019	
Coordenadas UTM DATUM WGS84 HUSO 19	Norte: 7.513.576	Este: 499.827	Este: 499.827
Descripción del medio de prueba: Regleta en lugar de aforo (Punto 1) Vertiente Ojos de Opache.		Descripción del medio de prueba: Punto 2 de la Vertiente Ojos de Opache, sin paso de flujo de agua.

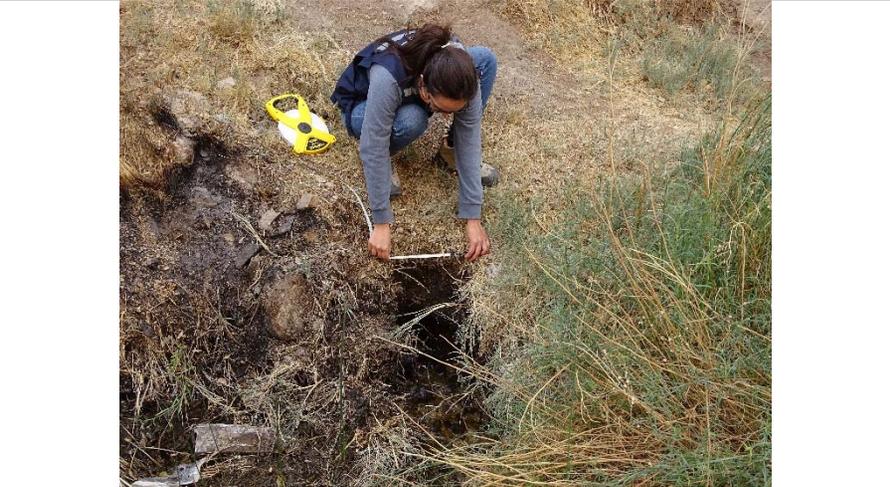
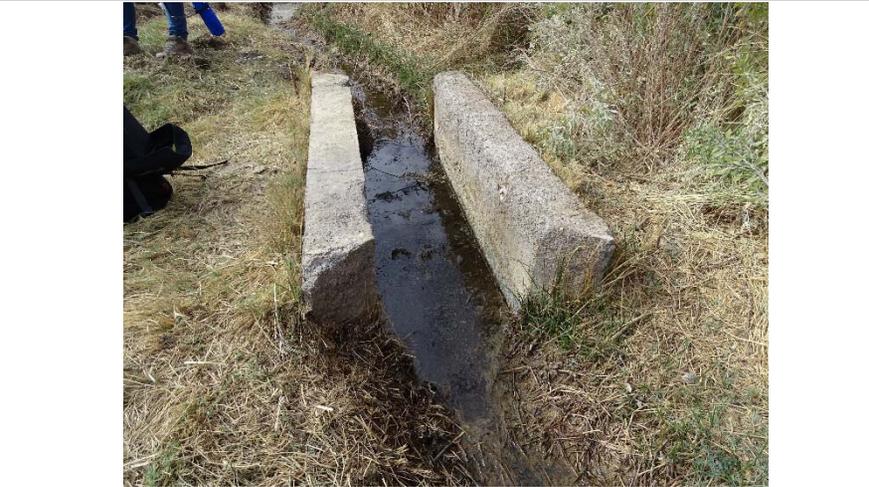
Fotografía 11.		Fotografía 12.	
Fecha: 25-06-2019		Fecha: 25-06-2019	
Coordenadas UTM DATUM WGS84 HUSO 19	Norte: 7.513.575	Este: 499.831	Este: 503.219
Descripción del medio de prueba: Medición en Punto 3 de la Vertiente Ojos de Opache.		Descripción del medio de prueba: Inspección en la Vertiente La Cascada.

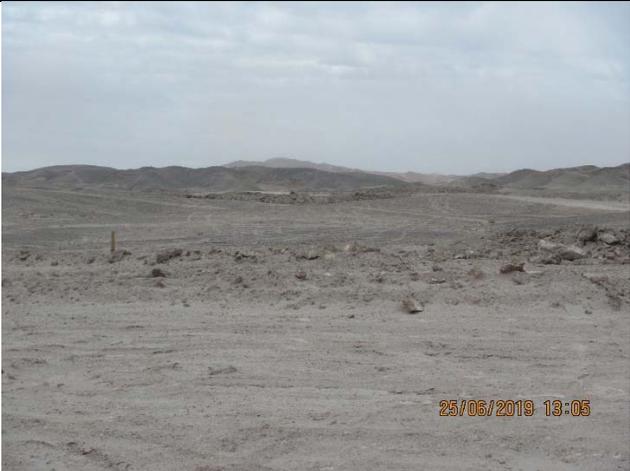
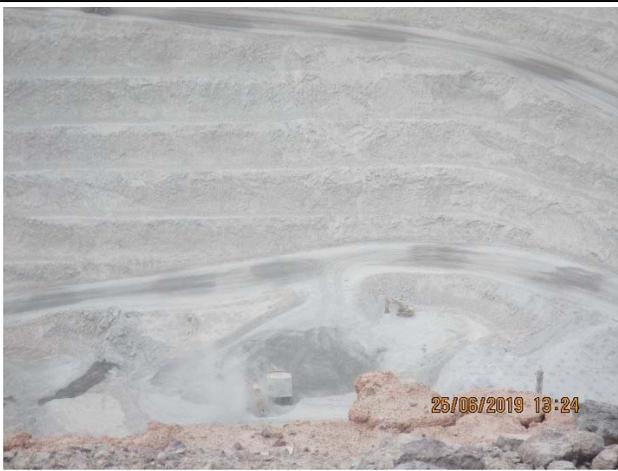
- e. El Botadero Este se encuentra activo de acuerdo a lo constatado, pero sin operación al momento de la inspección ya que se encuentra alejado del lugar que están actualmente explotando. El Sr. Fabián Suez, indicó que el botadero Oeste (botadero integral) es el que se encuentra operando.

Fotografía 13.	Fecha: 25-06-2019	Fotografía 14.	Fecha: 25-06-2012		
Coordenadas UTM DATUM WGS84 HUSO 19	Norte: 7.455.522	Este: 490.835	Coordenadas UTM DATUM WGS84 HUSO 19	Norte: 7.549.685	Este: 493.202
Descripción del medio de prueba: Lugar de emplazamiento del rajo Esperanza Sur.		Descripción del medio de prueba: Vista Rajo Esperanza.

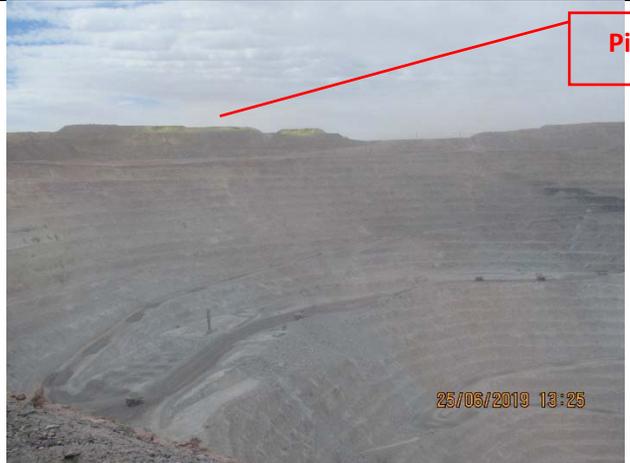
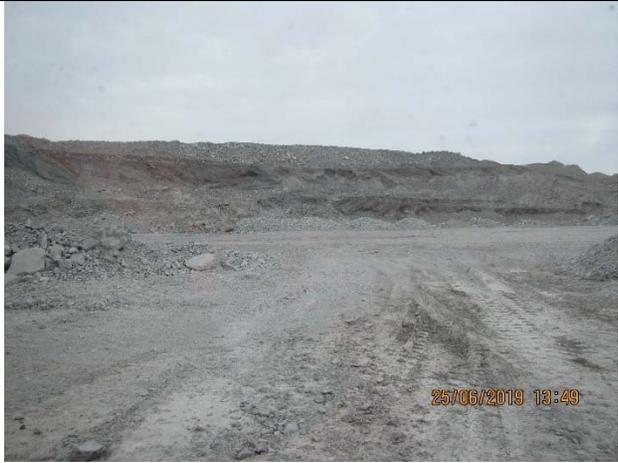
Fotografía 15	Fecha: 25-06-2019	Fotografía 16	Fecha: 25-06-2019		
Coordenadas UTM DATUM WGS84 HUSO 19	Norte: 7.549.685	Este: 493.202	Coordenadas UTM DATUM WGS84 HUSO 19	Norte: 7.457.558	Este: 494.224
Descripción del medio de prueba: Vista pila ROM desde el mirador "Rajo Esperanza".		Descripción del medio de prueba: Vista del Stock del sulfuros de baja Ley.

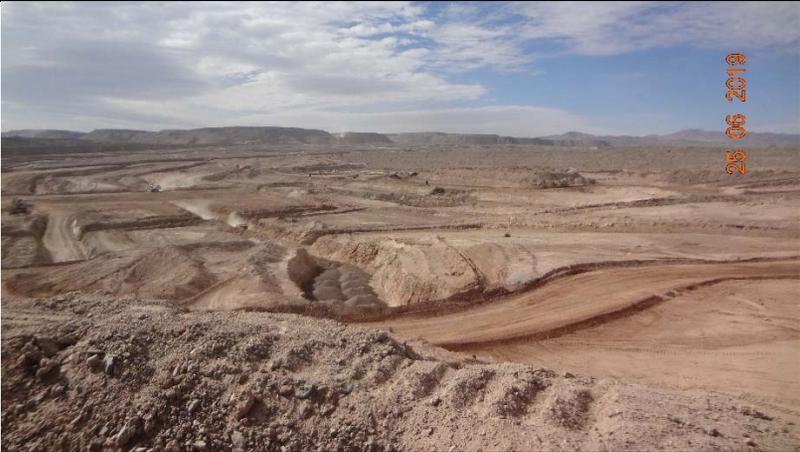
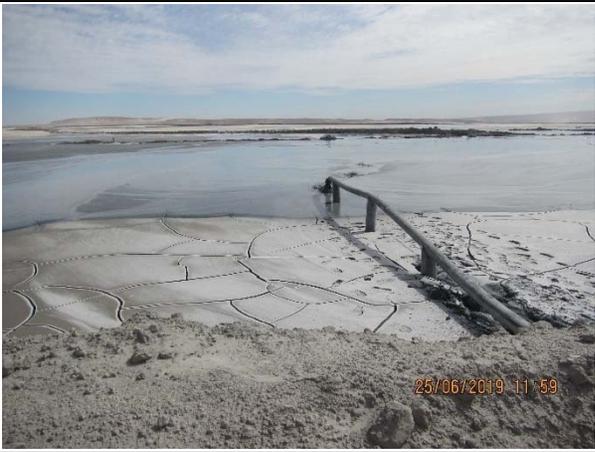
Fotografía 17	Fecha: 25-06-2019	Fotografía 18	Fecha: 25-06-2019
Coordenadas UTM DATUM WGS84 HUSO 19	Norte: 7.460.499 Este: 486.586	Coordenadas UTM DATUM WGS84 HUSO 19	Norte: 7.456.263 Este: 488.334
Descripción del medio de prueba: Vista desde el mirador al muro principal del depósito de relaves "Esperanza".		Descripción del medio de prueba: Zona de descarga Spigot 2

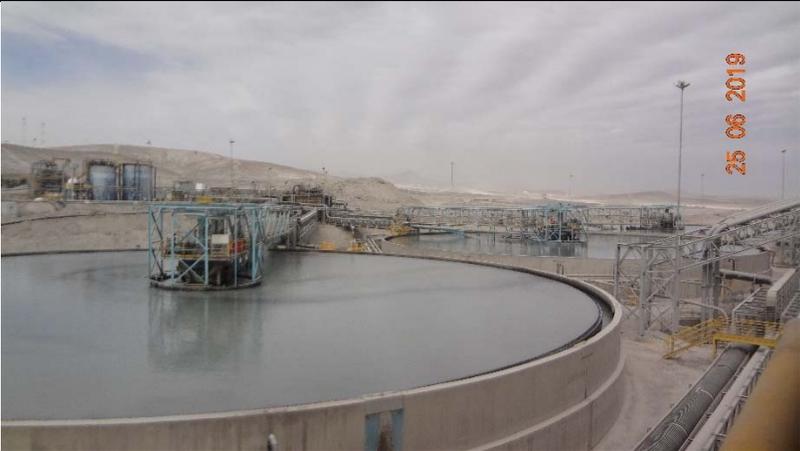
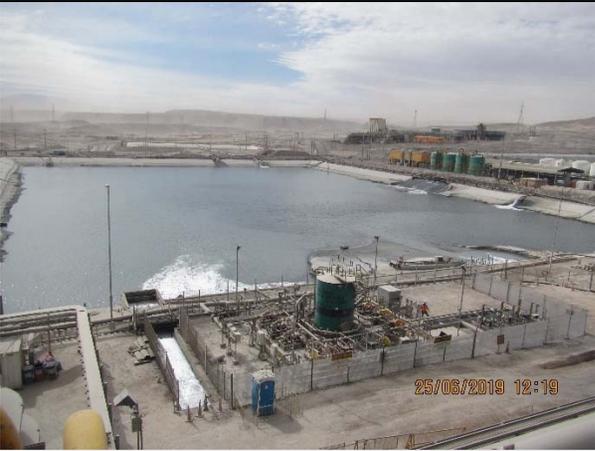
- e. En cuanto a los espesadores de relaves, se constató la existencia de tres espesadores de Alta Densidad (HD) y tres espesadores de pasta Deep Cone. Según indicado por el Señor Rodrigo Gutiérrez, se encuentra uno de los espesadores de pasta en mantenimiento programado, además indicó los diámetros de los espesadores, de los cuales los de alta densidad son de 60 metros y los de pasta 45 metros. (Fotografías 19 y 20)
Se verificó que la recuperación de agua de los espesadores posteriormente va a una piscina.

Fotografía 19.	Fecha: 25-06-2019	Fotografía 20.	Fecha: 25-06-2019
Coordenadas UTM DATUM WGS84 HUSO 19	Norte: 7.456.607 Este: 486.123	Coordenadas UTM DATUM WGS84 HUSO 19	Norte: 7.456.607 Este: 486.123
Descripción del medio de prueba: Espesadores de relave HD.		Descripción del medio de prueba: Piscina de recuperación de agua.

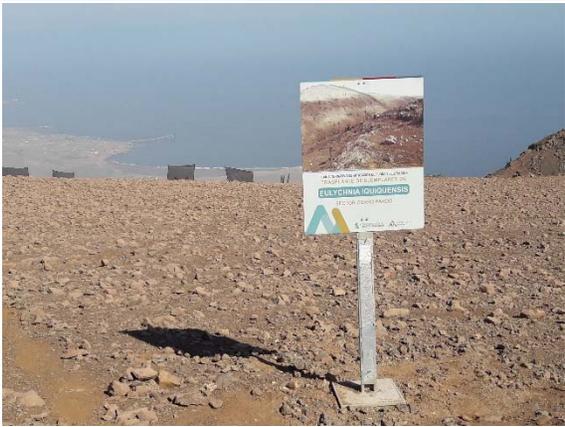
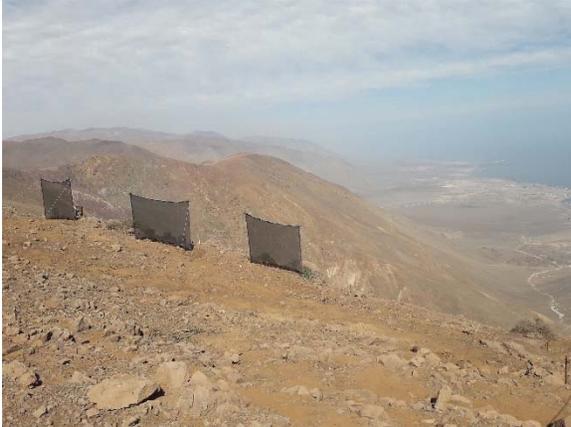
Fotografía 21	Fecha: 25-06-2019	Fotografía 22	Fecha: 25-06-2019
Coordenadas UTM DATUM WGS84 HUSO 19	Norte: 7.490786 Este: 372.031	Coordenadas UTM DATUM WGS84 HUSO 19	Norte: 7.490786 Este: 372.031
Descripción del medio de prueba: Lugar de trasplanta de <i>Eulychnia iquiquensis</i>		Descripción del medio de prueba: Lugar de trasplanta de <i>Eulychnia iquiquensis</i> .

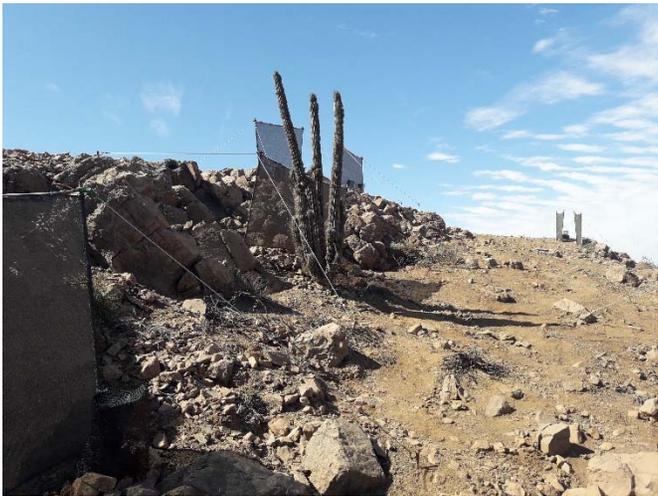
Fotografía 23.	Fecha: 25-06-2019	Fotografía 24.	Fecha: 25-06-2019
Coordenadas UTM DATUM WGS84 HUSO 19	Norte: 7.490.834 Este: 372.060	Coordenadas UTM DATUM WGS84 HUSO 19	Norte: 7.490.834 Este: 372.060
Descripción del medio de prueba: Ejemplares de <i>Eulychnia iquiquensis</i> .		Descripción del medio de prueba: Ejemplares de <i>Eulychnia iquiquensis</i> .

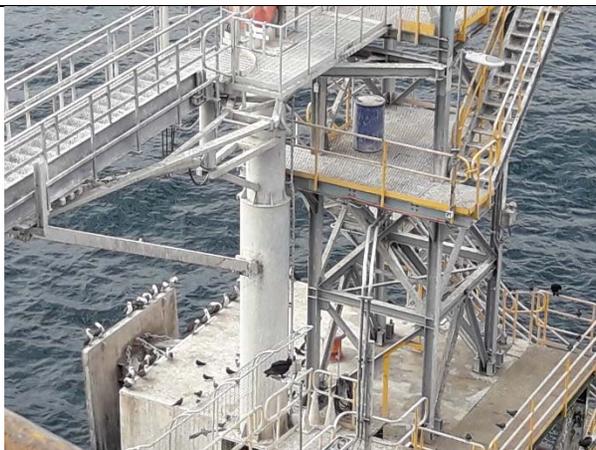
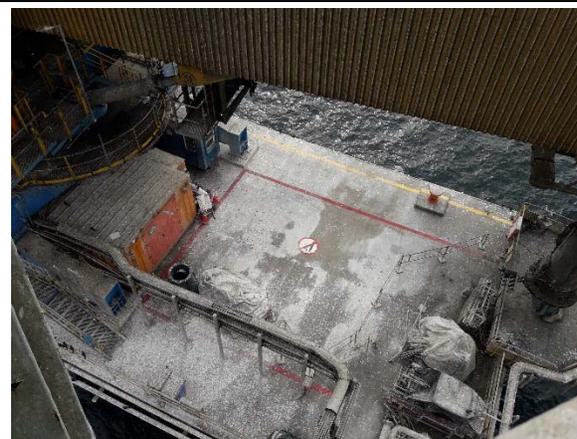
Fotografía 25.

- h. El SAG en su documento deja constancia de que, si bien no hay compromisos asociados a la presencia de aves marinas en el sector del muelle y las instalaciones de éste, en la inspección se observó la presencia de un alto número de aves haciendo uso de las estructuras. El resultado de la inspección dio cuenta de la presencia de gran cantidad de ejemplares de las siguientes especies de aves: *Sula variegata* (Piquero), *Larosterna inca* (Gaviotín monja), *Phalacrocorax gaimardi* (Cormorán lile), *Phalacrocorax brasilianus* (Cormorán yeco), *Cathartes aura* (Jote cabeza colorada). De lo anterior, con los estados de conservación que se indican: "Vulnerable" (*L. inca*, "Preocupación menor" (*S. variegata*), "Casi amenazada" (*P. gaimardi* y *P. brasilianus*), Proceso de Actualización del Reglamento de Clasificación de Especies del MMA, diciembre 2018. Y además indica que, en el recorrido, se constató la presencia de plumas y fecas de estas aves, como así mismo sobre la estructura externa de la Galería, la presencia de nidos de *S. variegata*, posiblemente de la temporada anterior.

Descripción del medio de prueba: Inspección sector embarque de concentrado, visualización de la presencia de aves marinas.
