INFORME TÉCNICO DE FISCALIZACIÓN AMBIENTAL

PROYECTO MINERO ATACAMA KOZAN

DFZ-2019-1943-III-RCA

DICIEMBRE, 2019

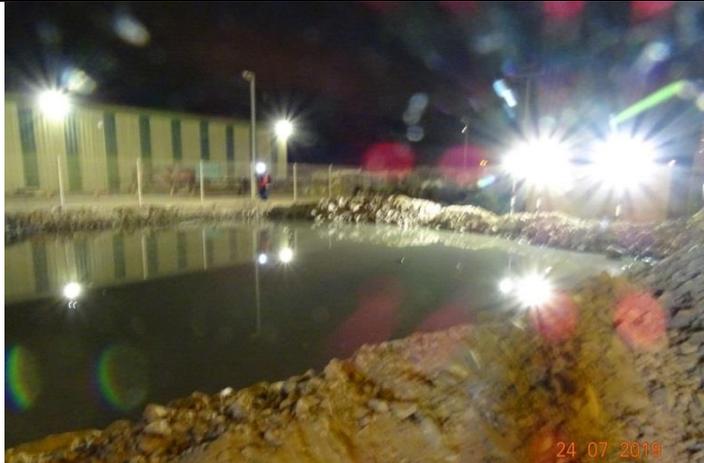
- Derrame de relaves al costado izquierdo de la ruta CH-31 en dirección a Diego de Almagro (Fotografía N°1).
- Pretilos de contención levantados por la empresa para contener el derrame (Fotografía N°2 y Fotografía N°3).

Fotografía 1.	Fecha: 24.07.2019	Fotografía 2.	Fecha: 24.07.2019
Coordenadas UTM DATUM WGS84 HUSO 19 S	Norte: 6.966.595 Este: 374.160	Coordenadas UTM DATUM WGS84 HUSO 19 S	Norte: 6.966.595 Este: 374.160
Descripción del medio de prueba: Detalle de derrame de relaves al costado izquierdo de la ruta CH-31 en dirección a Diego de Almagro.		Descripción del medio de prueba: Pretiles de contención levantados por la empresa para contener el derrame, el mismo día que ocurrió el incidente.

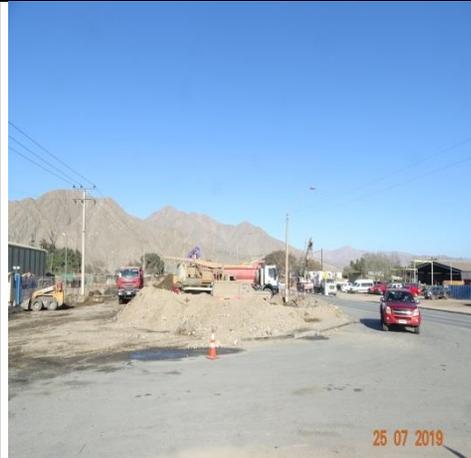
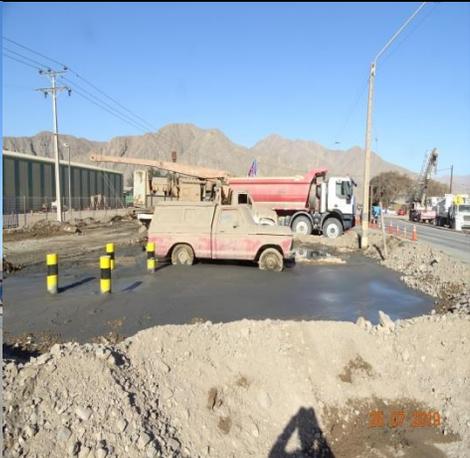
Fotografía 3.	Fecha: 25.07.2019	Fotografía 4.	Fecha: 25.07.2019
Coordenadas UTM DATUM WGS84 HUSO 19 S	Norte: 6.966.641 Este: 374.212	Coordenadas UTM DATUM WGS84 HUSO 19 S	Norte: 6.966.588 Este: 374.147

Descripción del medio de prueba: Pretiles de contención levantados por la empresa para contener el derrame.

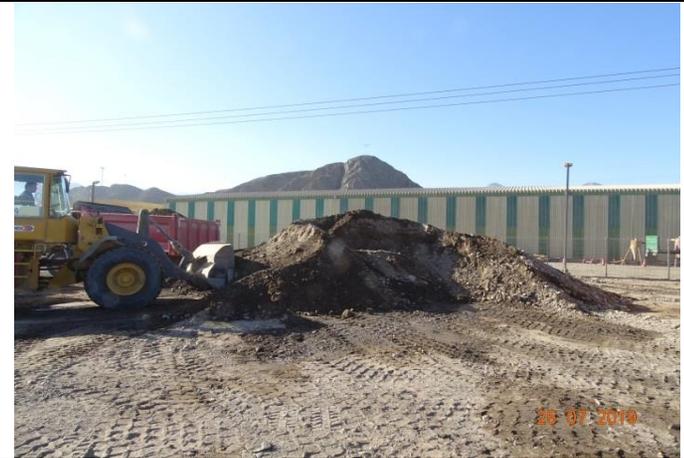
- En el lugar se encontraban maquinarias trabajando, en específico un cargador frontal que estaba disponiendo en la piscina que se formó en la calle colateral. También se encontraron camiones que eran cargados con material del derrame (Fotografía N° 4 y Fotografía N° 5).

Descripción del medio de prueba: Maquinarias trabajando, y cargando camiones con material del derrame.

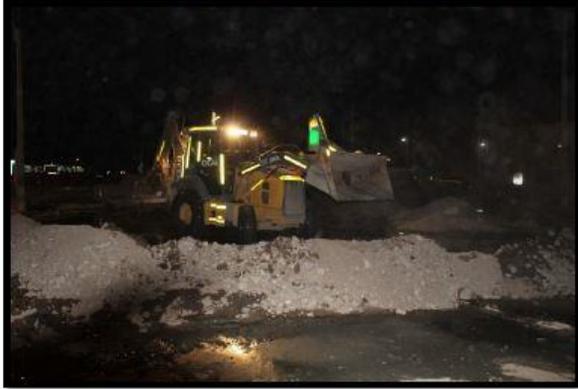
Fotografía N°1 "Ejecución de la Contención"

Descripción del medio de prueba: Fotografías de ejecución de contención del derrame, ubicación de incidente y trabajadores ejecutando labores de contención.

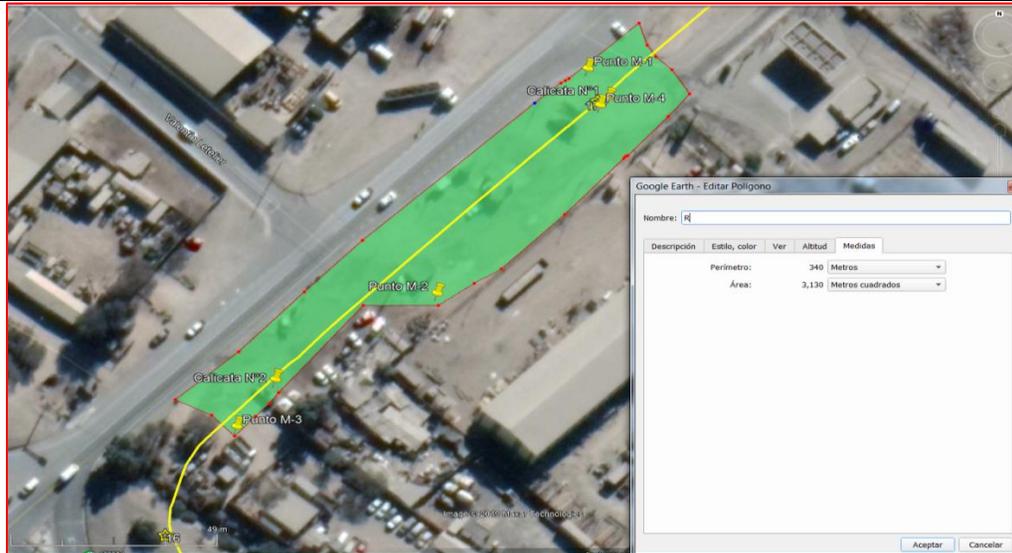
Registro 2.

Descripción del medio de prueba: Vista de superficie considerada en el derrame.

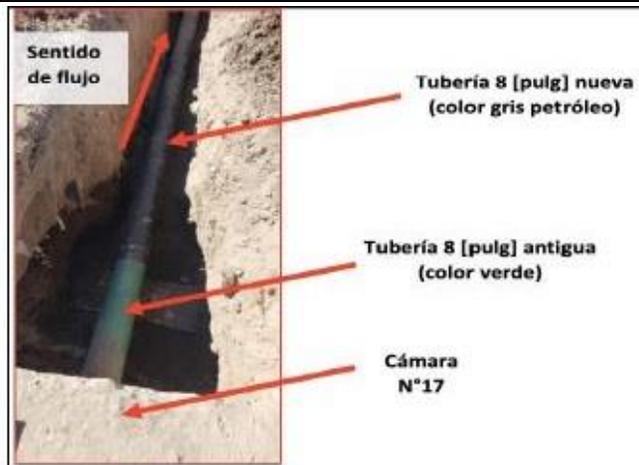
Registro 3.

h. En la cámara #17, el cambio de tramo comenzó a partir de 1,5 [m] fuera de la misma, por lo cual quedaron aproximadamente 2,5 a 3,0 [m] de tubería de 8 pulg sin cambiar (color verde de fotografías superiores) (Ver Registro N°2).

Sin embargo, a nivel de mantención, el Plan asociado a diciembre de 2018, consideró la tubería, indicando recambio del tramo completo asociado de cámara a cámara, lo que fue defectuosamente llevado a cabo, lo que originó que un tramo al interior de la Cámara 17 no fuera renovado, punto en el cual, finalmente ocurrió la rotura.

Descripción del medio de prueba: Muestra de tubería nueva respuesta (color gris petróleo) y antigua (color verde)

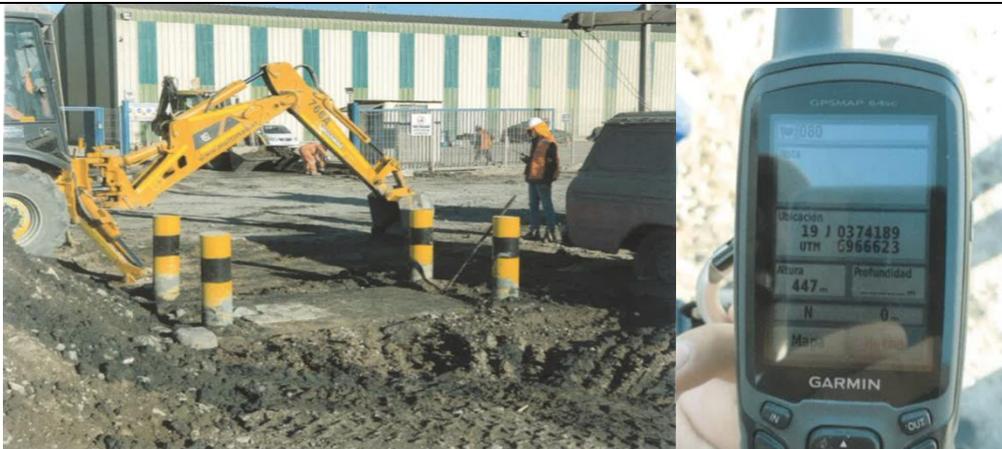
Registro 4.

Descripción del medio de prueba: Sector Calicata N° 1, cuya fuente es el acta notarial de inspección ocular.

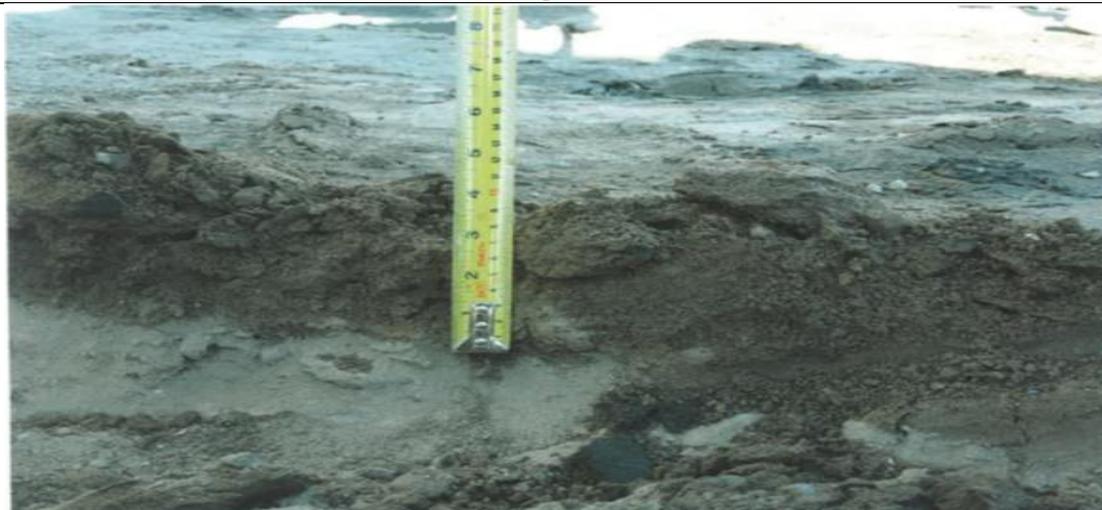
Registro 5.

g. *Se realizó el relleno del área con material de empréstito. Asimismo, se realizaron calicatas en el área de falla, en la cual se generó la mayor concentración de material derramado y donde este permaneció por mayor tiempo conforme se indicara anteriormente. Las calicatas tuvieron por objeto verificar la permeabilidad del suelo y de esta manera comprobar la capacidad de infiltración del material derramado que fue retirado más tardíamente del lugar. Estas fueron practicadas en presencia de un Notario Público, a fin de dar certeza sobre su ejecución. Los resultados de estas mediciones arrojaron que el estrato de suelo se mantuvo a los 8 a 10 cms., con lo cual, se da cuenta que se descartan afectaciones vinculadas a episodios de infiltración.*

Descripción del medio de prueba: Resultado de Calicata N° 1.

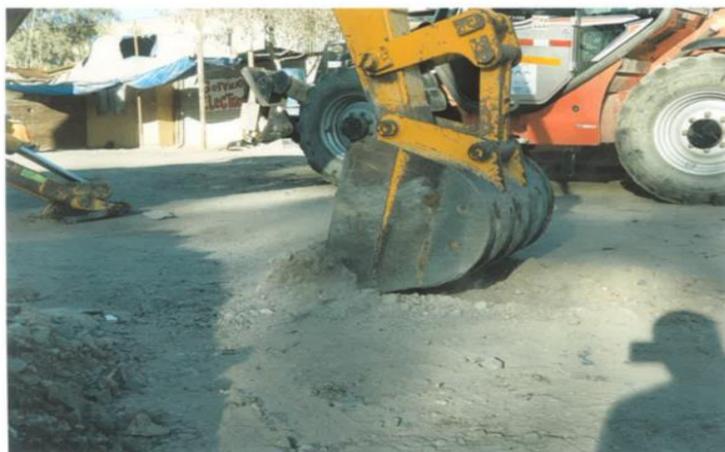
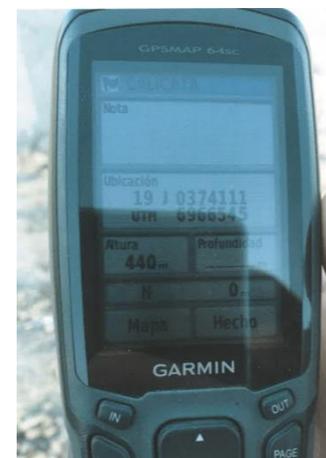
Registro 6.

Descripción del medio de prueba: Sector de Calicata Nº 2.

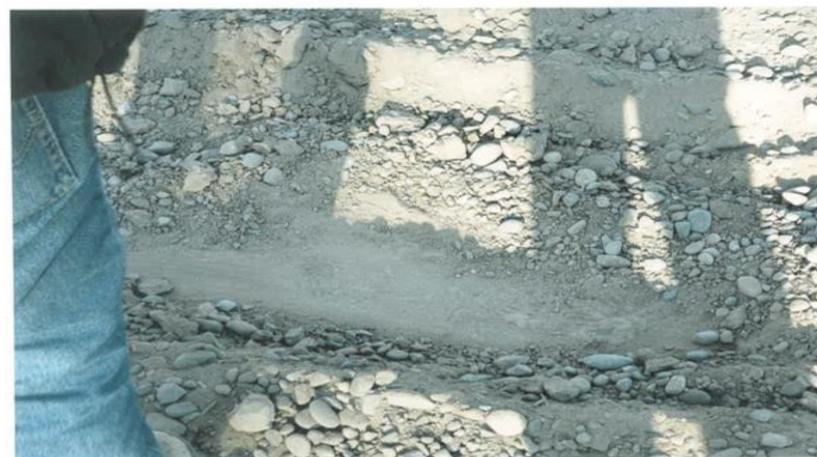
Registro 7.

Descripción del medio de prueba: Resultado de Calicata Nº 2.
