## INFORME TÉCNICO DE FISCALIZACIÓN AMBIENTAL

### DESHIDRATADORA COLCHAGUA

DFZ-2019-629-VI-RCA

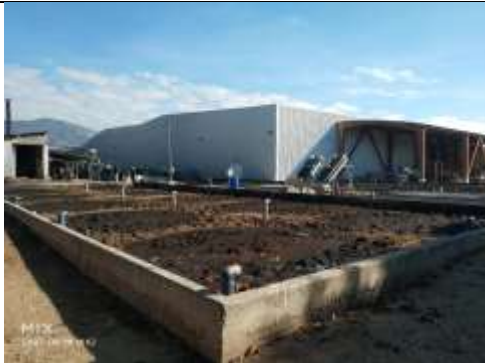
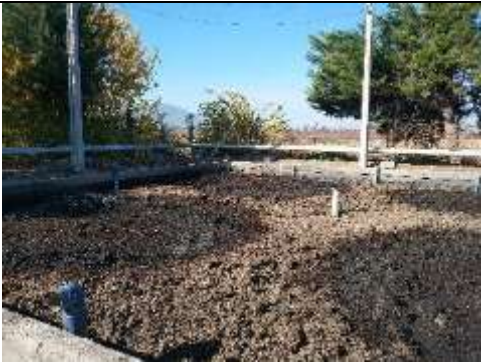
<b>Fotografía 1.</b>		<b>Fecha:</b> 27-05-2019	
<b>Descripción Medio de Prueba:</b> Fotografía muestra PTRILes, Biofiltro Dinámico Aeróbico (sistema BIDA)		<b>Fotografía 2.</b>	
		<b>Fecha:</b> 27-05-2019	
<b>Descripción Medio de Prueba:</b> Fotografía muestra sistema BIDA, donde se aprecia el riego sobre el sustrato.

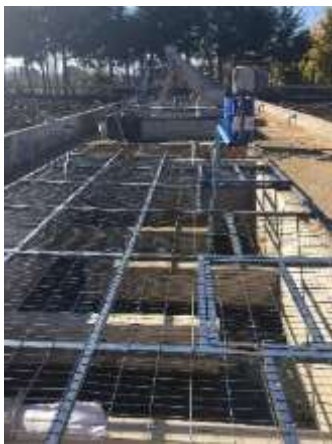
<b>Fotografía 4.</b>		<b>Fecha:</b> 27-05-2019	
<b>Descripción Medio de Prueba:</b> Fotografía muestra decantador y clorador

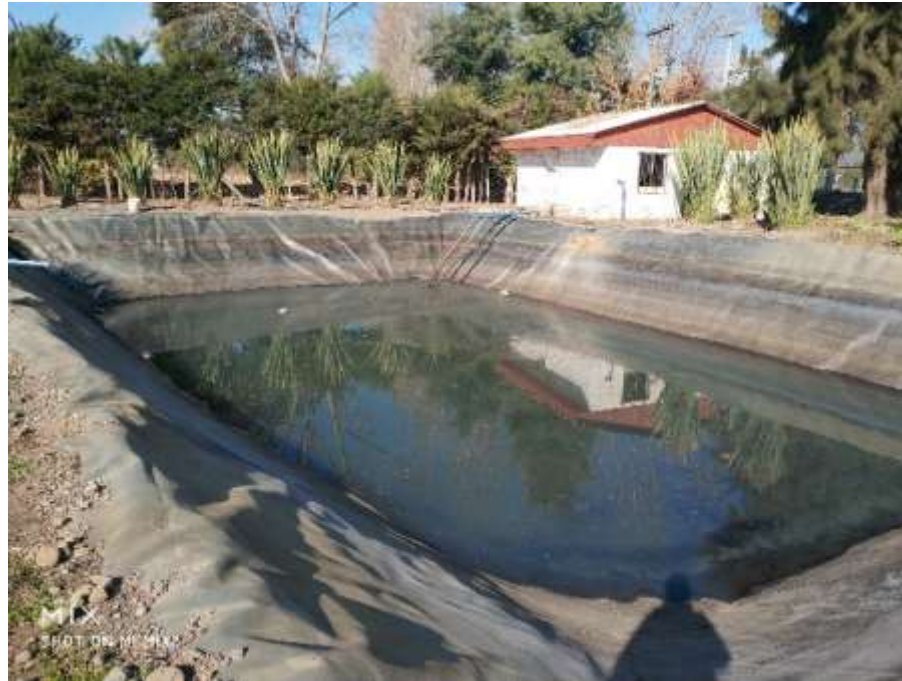
- c. Adicionalmente, se pudo constatar en la inspección ambiental realizada por esta Superintendencia, que las distintas unidades de la Planta de tratamiento se encontraban conforme en su capacidad, no constando superación de volumen de RILes en ninguna de ellas, además, el tranque de acumulación de RILes tratados se encontraba en su 20% de su capacidad (fotografía 5).

<b>Fotografía 5.</b>		<b>Fecha:</b> 27-05-2019
<b>Coordenadas DATUM WGS84 HUSO 19</b>	<b>Coordenada Norte:</b> 6.174.165	<b>Coordenada Este:</b> 279.827
<b>Descripción Medio de Prueba:</b> Fotografía muestra tranque de acumulación del RIL tratado para riego, utilizado en su 20% de capacidad.

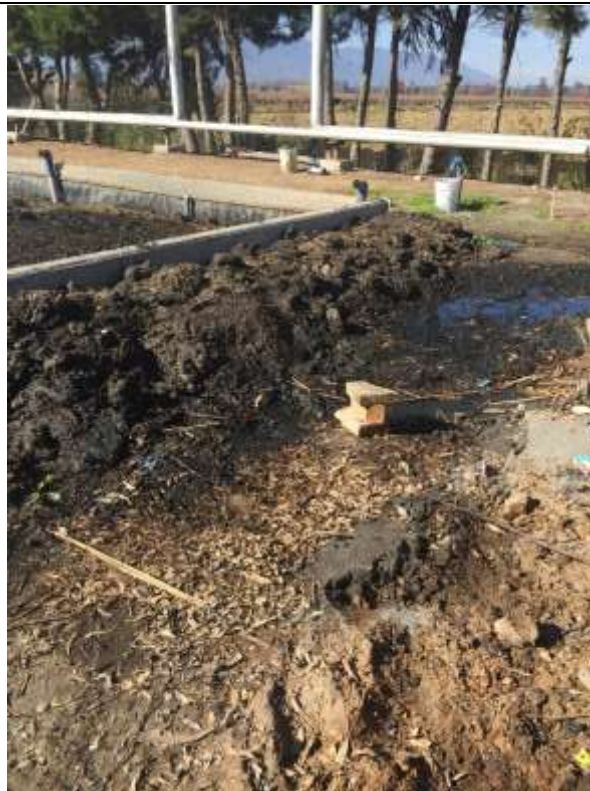
**Fotografía 6.**

- b. Se observó acopio de humus sobre el suelo desnudo en un sector continuo a la cancha N° 1 de lombrifiltro, apreciándose acumulación de líquidos.
- c. El humus es aplicado en las praderas de jardines pertenecientes a la empresa.
- d. Se constató 4 bins con residuos sólidos proveniente del filtro parabólico acopiados en un sector del patio industrial, estos residuos son mezclados con el humus y utilizados como mejorador de suelo, de acuerdo a lo indicado por el Sr. Cristian Miranda, operador de planta de tratamiento.
- e. En el sector donde se observó acopio de residuos no se constató olores molestos, ni presencia de vectores sanitarios.

**Descripción Medio de Prueba:** En fotografía se observa acopio de humus sobre el suelo desnudo en un sector continuo a la cancha N° 1 de lombrifiltro, apreciándose acumulación de líquidos

- i. Es importante destacar que, el titular deberá mejorar la base y proteger de las lluvias el sector donde se acopia provisoriamente tanto de humus, como del residuo proveniente del filtro rotatorio, y así evitar la generación de líquidos percolados. Sin embargo, los análisis de aguas subterráneas realizados por el titular en los tres años monitoreados (2017, 2018 y 2019) cumple con la norma, evidenciando que no existe contaminación a estas aguas. Además, el titular se compromete a mejorar las condiciones de acopio de estos residuos. Lo anterior, no quita que el titular pueda ser nuevamente fiscalizado para analizar esta situación.

Es importante destacar que, el titular deberá mejorar la base y proteger de las lluvias el sector donde se acopia provisoriamente tanto de humus, como del residuo proveniente del filtro rotatorio, y así evitar la generación de líquidos percolados. Sin embargo, los análisis de aguas subterráneas realizados por el titular en los tres años monitoreados (2017, 2018 y 2019) cumple con la norma, evidenciando que no existe contaminación a estas aguas. Además, el titular se compromete a mejorar las condiciones de acopio de estos residuos. Lo anterior, no quita que el titular pueda ser nuevamente fiscalizado para analizar esta situación.
