INFORME DE FISCALIZACIÓN AMBIENTAL

INSPECCIÓN AMBIENTAL

PASEO VALDIVIA

DFZ-2019-1284-XIV-RCA

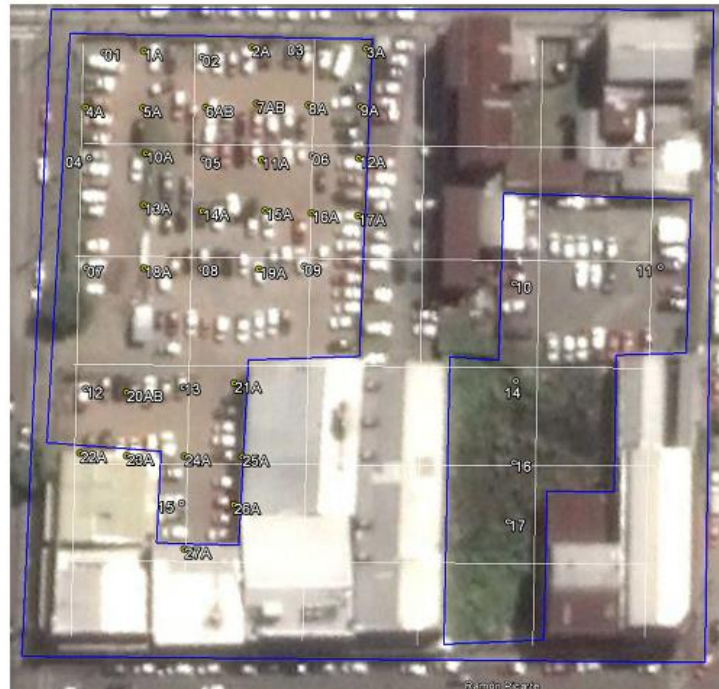
Figura 1. Distribución de los sondeos arqueológicos.

Las labores realizadas resultaron en la detección positiva de elementos patrimoniales protegidos por la ley 17.288 de Monumentos Nacionales en su calidad de Monumento arqueológico.

Los hallazgos se concentran fundamentalmente en el área denominada “polígono 1”, en el cual se registró la presencia de un depósito arqueológico multicomponente, representado tanto por componentes indígenas como Europeos, lo que estarían dando cuenta de patrones materiales propios a los documentados para el área de Valdivia, tales como los son el “Patrón indígena mixto” y “componente netamente europeo” descritos por Urbina y Adán (2014).

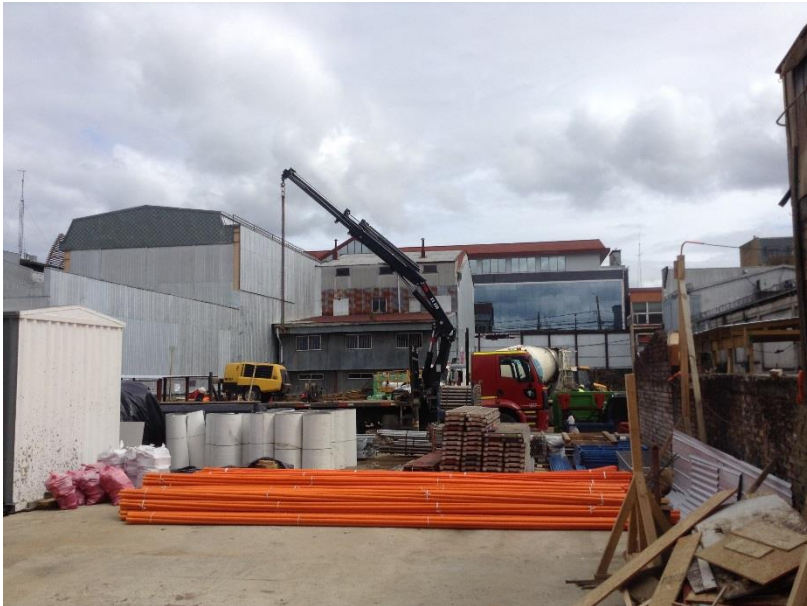
Fotografía 1.

Descripción medio de prueba: La fotografía 1 describe materiales de construcción, en el sector de instalación de faenas, acceso por calle Ismael Valdés.

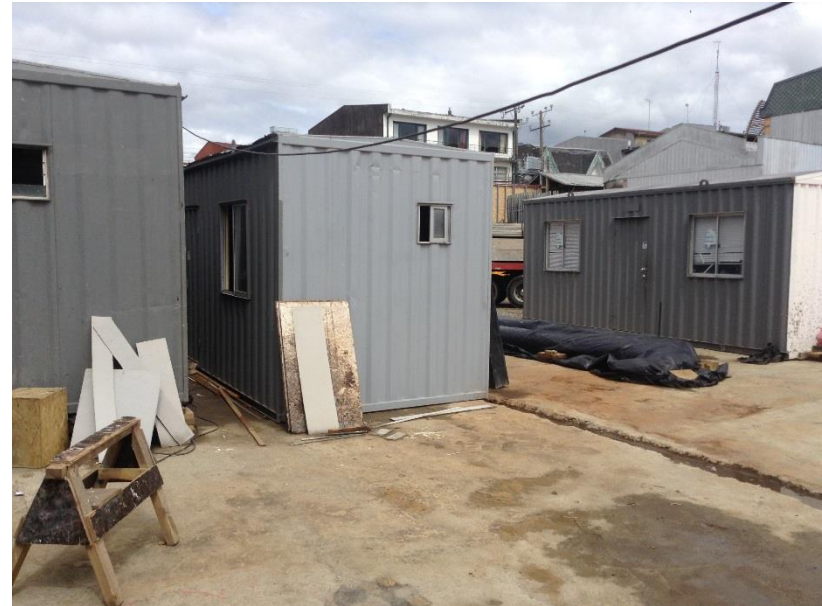
Fotografía 2.

Descripción medio de prueba: La fotografía 2 muestra contenedores que forman parte de la actual instalación de faenas.

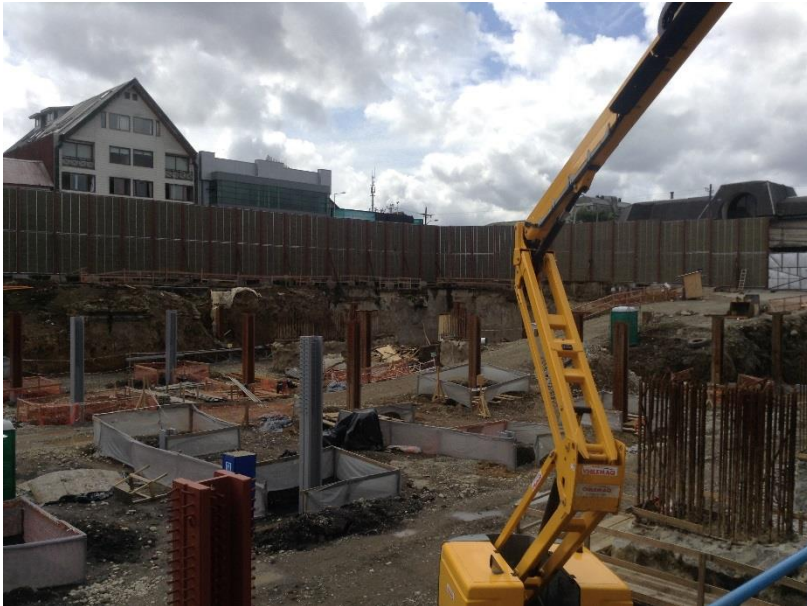
Fotografía 3.

Descripción medio de prueba: Vista general de las obras hacia calle Caupolicán y Chacabuco, pilotes y preparación de terreno.

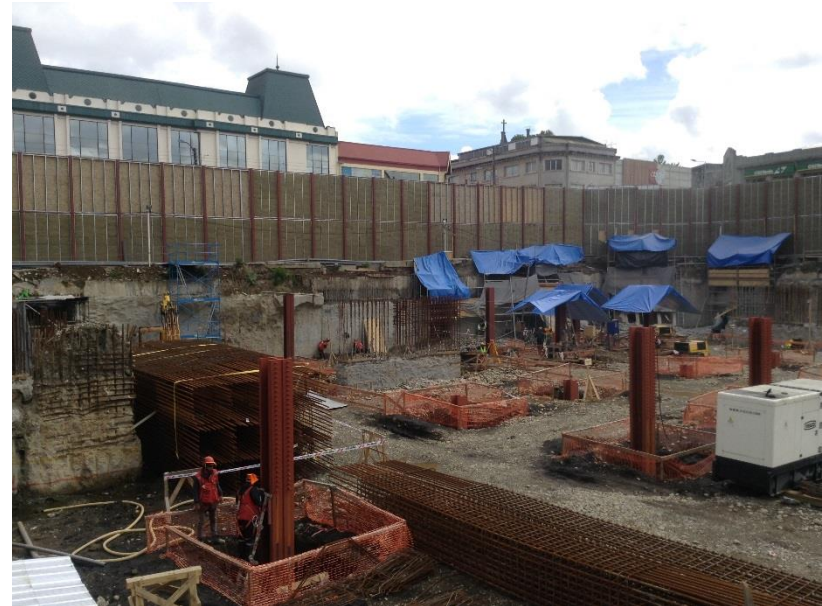
Fotografía 4.

Descripción medio de prueba: Vista hacia calle Picarte desde interior de la faena.

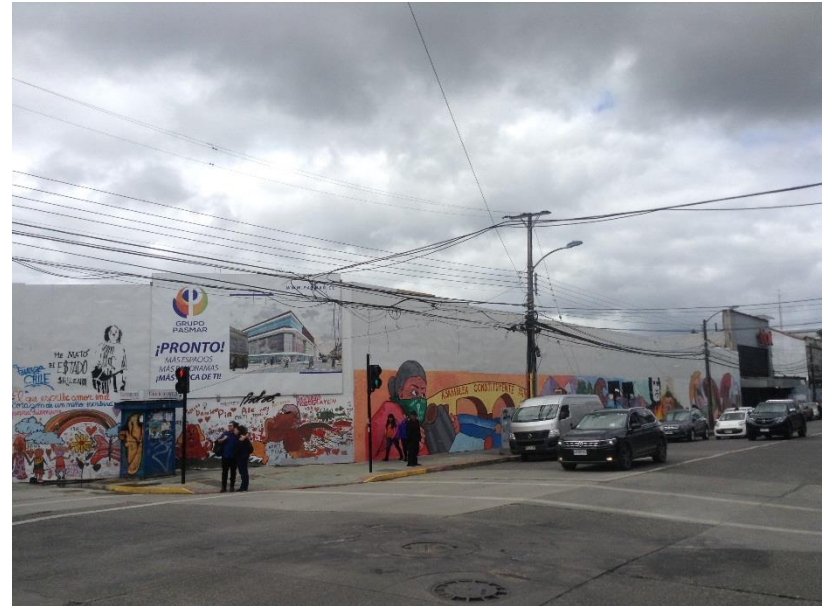
Fotografía 6.

Descripción medio de prueba: Esquina de calle Picarte y Caupolicán, donde se aprecia instalación de muro acústico, además de señalética del proyecto, que forma parte del plan comunicacional.

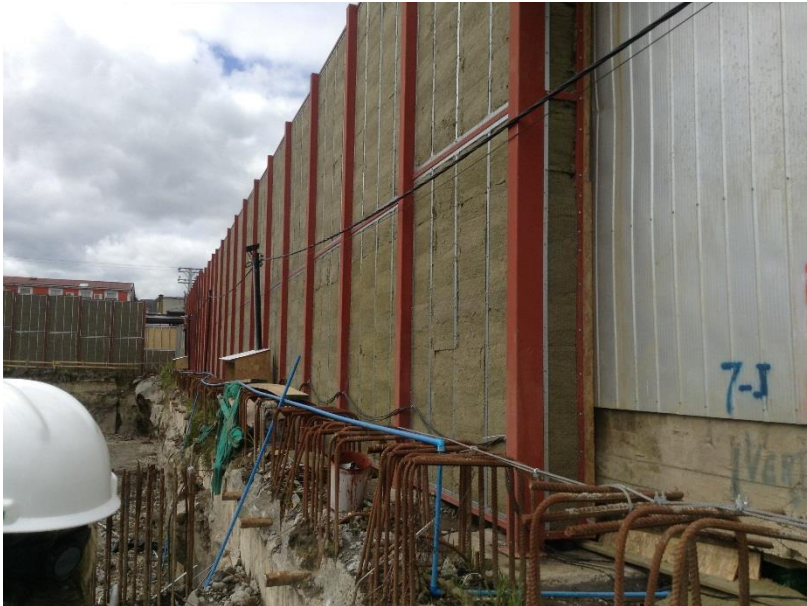
Fotografía 7.

Descripción medio de prueba: Detalle de la materialidad del muro acústico instalado.

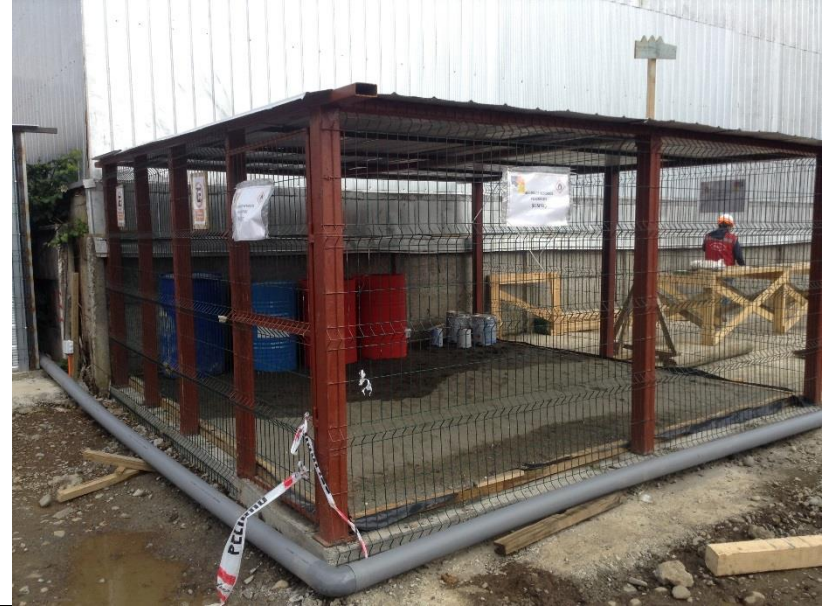
Descripción medio de prueba: Bodega temporal de residuos peligrosos, ubicada en el sector de la instalación de faenas.
