INFORME TÉCNICO DE FISCALIZACIÓN AMBIENTAL

CES ESTERO RETROCESO RNA N°120192

DFZ-2019-706-XII-RCA

DICIEMBRE 2019

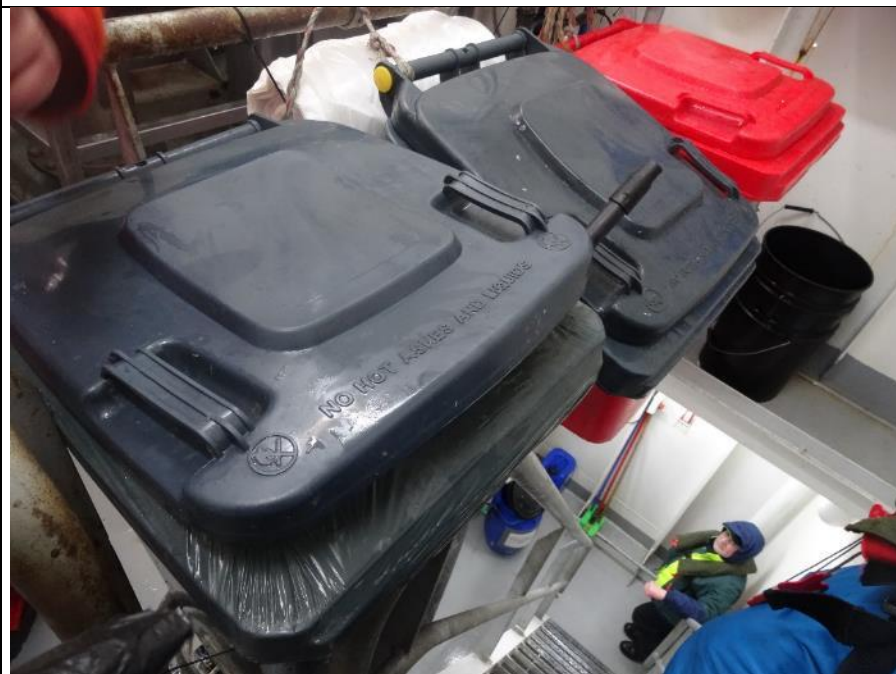
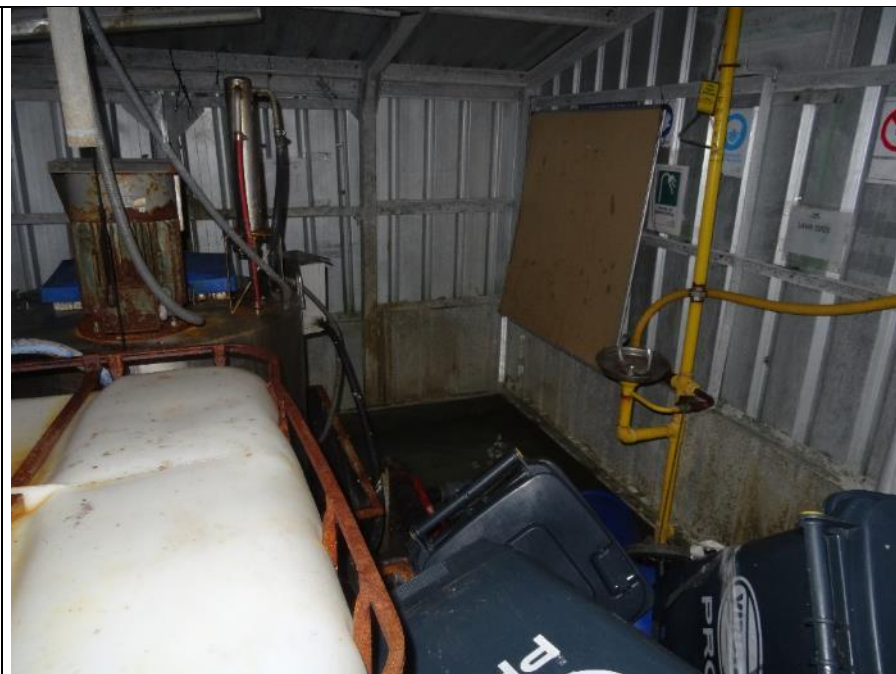
- Adicionalmente, se observó en la misma sala de ensilaje antes descrita, la existencia de contenedores que no propiciaban la ocurrencia de derrames de su contenido, los cuales además estaban provistos de una bolsa plástica en su interior y tapa, siendo utilizados para la recolección de mortalidad proveniente de cada balsa-jaula **(Ver Fotografía 5)**.

- Contiguo al pontón existía una plataforma de ensilaje, la cual, según señaló Don Daniel Villarroel (Asistente de centro), no es utilizada desde septiembre de 2018. Al respecto, el trabajador indicó además que a partir de la fecha antes descrita se realizaron cambios en el Pontón, los cuales contemplaron la incorporación de una sala de ensilaje en su parte posterior.
Por otra parte, al visitar la plataforma de ensilaje antes descrita, se constató que efectivamente ésta no se encontraba en operación, existiendo algunos contenedores de basura almacenados en su interior, junto a los componentes del sistema de ensilaje original **(Ver Fotografía 6)**.

Fotografía 5.	Fecha: 19-06-19		Fotografía 6.	Fecha: 19-06-19	
Coordenadas UTM DATUM WGS84 HUSO 18	Norte: 4.103.498	Este: 650.488	Coordenadas UTM DATUM WGS84 HUSO 18	Norte: 4.103.470	Este: 650.484
Descripción del medio de prueba: Vista de contenedores utilizados para la recolección de la mortalidad proveniente de las balsas-jaula del centro.			Descripción del medio de prueba: Vista de plataforma de ensilaje en desuso. Se observan componentes del antiguo sistema de ensilaje y contenedores almacenados en su interior.

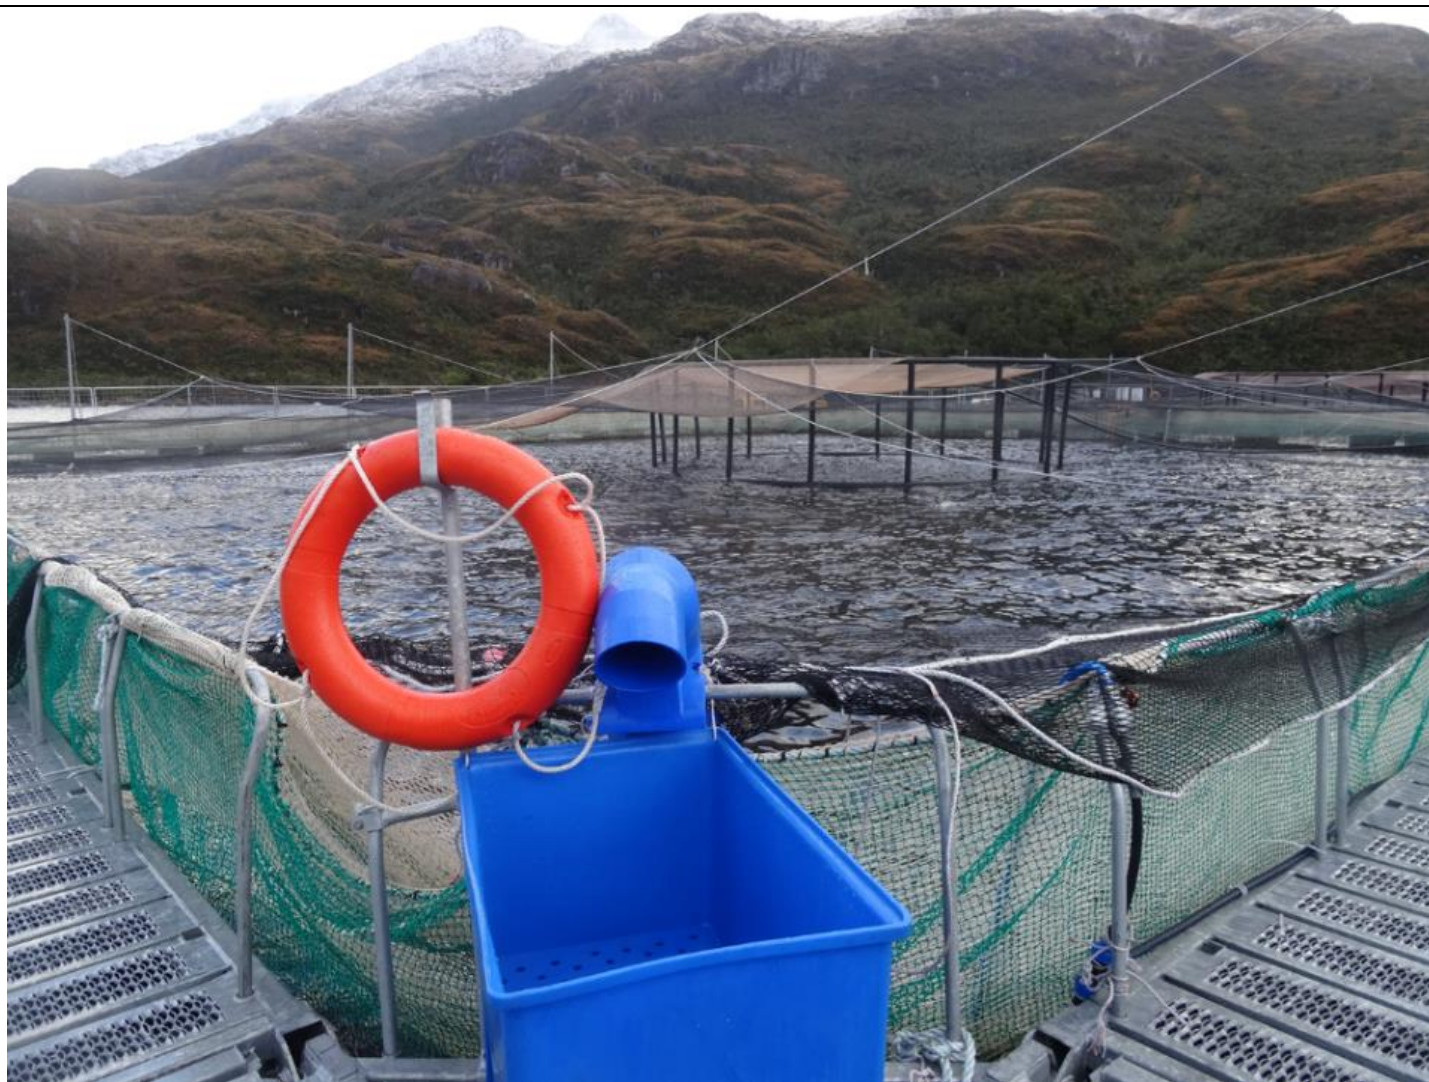
Fotografía 7.

- Por otra parte, se observó que cada balsa-jaula perteneciente a los dos módulos de cultivo del centro, estaba provista de un sistema de retiro de mortalidad tipo Lift-Up, el cual permite succionar las mortalidades desde el fondo de las redes hacia un dispositivo de almacenamiento, desde el cual posteriormente los peces son trasladados a contenedores y finalmente llevados a la sala de ensilaje **(Ver Fotografía 7)**.

Descripción del medio de prueba: Sistema de retiro de mortalidad tipo Lift-Up instalado en cada balsa-jaula.

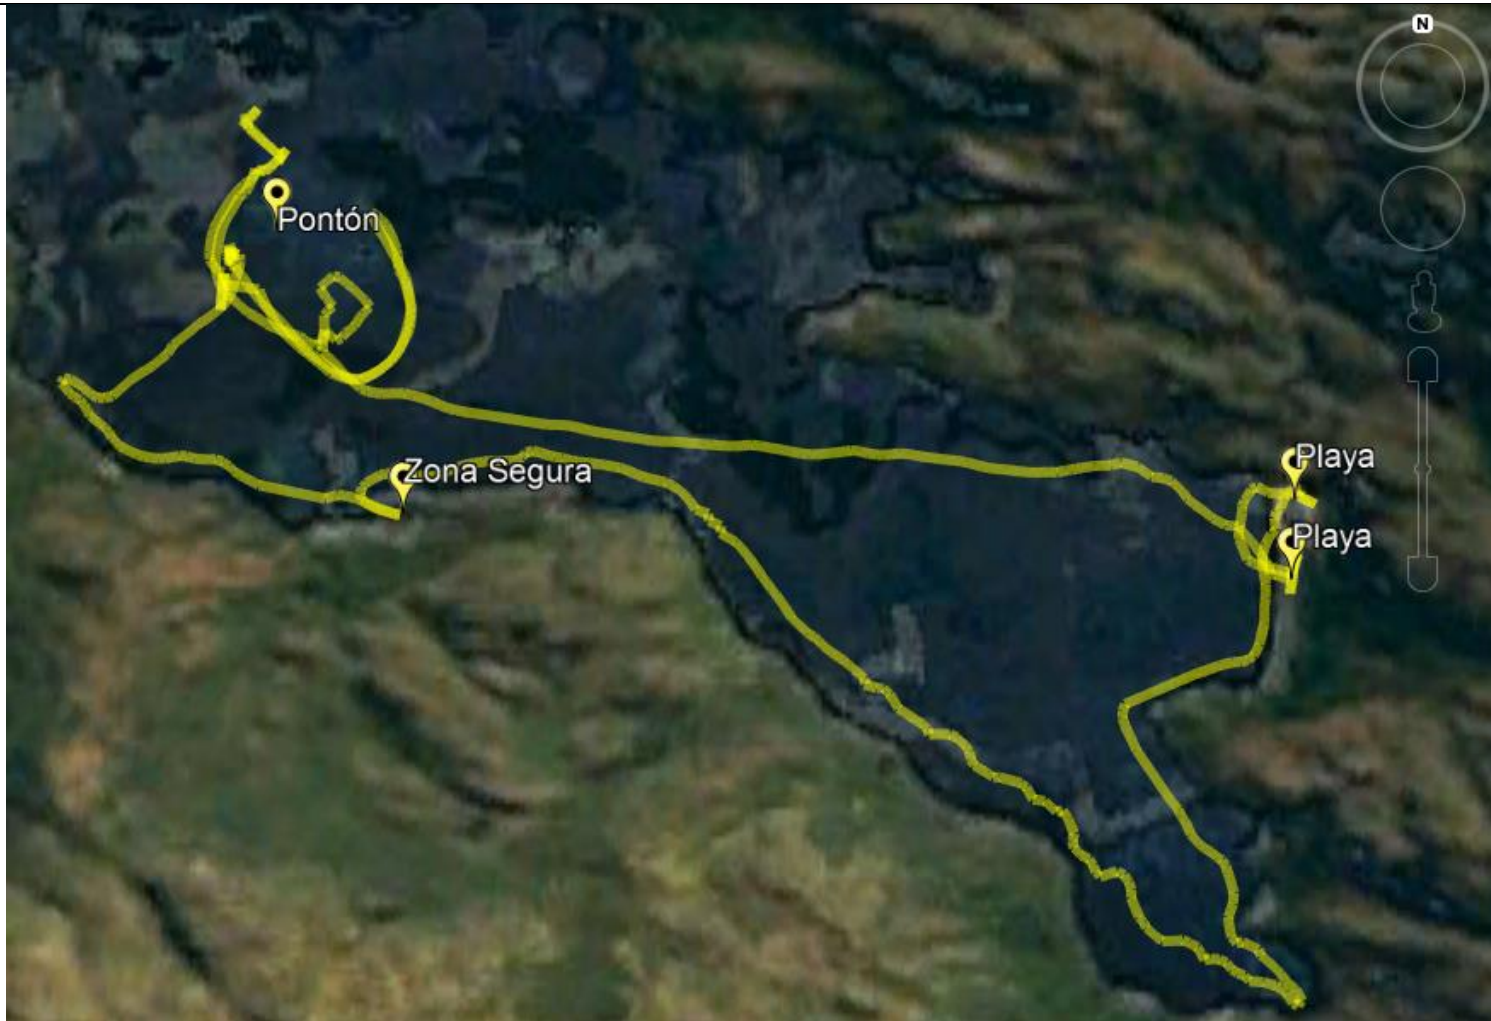
Figura 4.

residuos plásticos varios (botellas, envoltorios) **(Ver Figura 4 y Fotografías 8, 9, 10 y 11)**. Consultado por la frecuencia de limpieza de las costas, Don Daniel Villaroel (Asistente de centro) señaló que se realiza cada 15 días, no obstante comentó que están retrasados con la última limpieza, principalmente por falta de disponibilidad de personal. Se hace notar que el último registro de limpieza constatado en archivador de pontón es de fecha 26 de mayo de 2019.

Descripción del medio de prueba: Vista de track de recorrido efectuado por el borde costero adyacente al CES Estero Retroceso. Se destacan en color azul 2 puntos correspondientes a playas adyacentes que fueron inspeccionadas a pie en conjunto con personal de CONAF y SERNAPESCA, en los cuales se encontraron diversos residuos asociados a la actividad productiva del CES. Adicionalmente se destaca en color verde sector denominado “Zona segura” donde se verificó la existencia de 4 tambores sellados que contendrían elementos de emergencia.

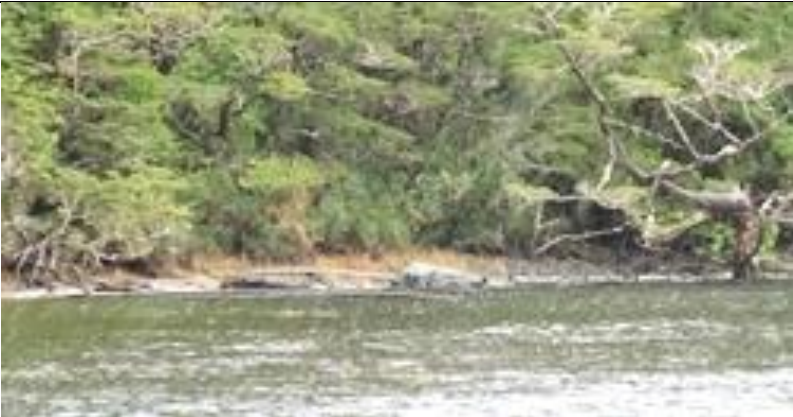
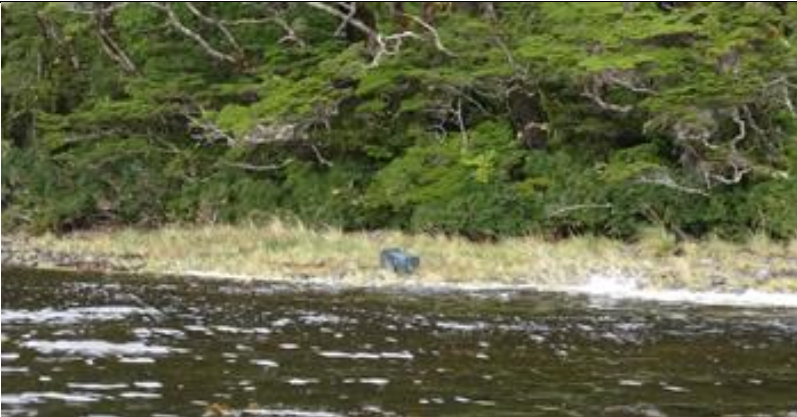
Fotografía 8.	Fecha: 19-06-19	Fotografía 9.	Fecha: 19-06-19
Coordenadas UTM DATUM WGS84 HUSO 18	Norte: 4.103.305 Este: 650.254	Coordenadas UTM DATUM WGS84 HUSO 18	Norte: 4.103.123 Este: 650.755
Descripción del medio de prueba: Vista general de tubería de HDPE posada en borde costero de Estero Retroceso.		Descripción del medio de prueba: Vista de contenedor de basura posado en borde costero de Estero Retroceso.

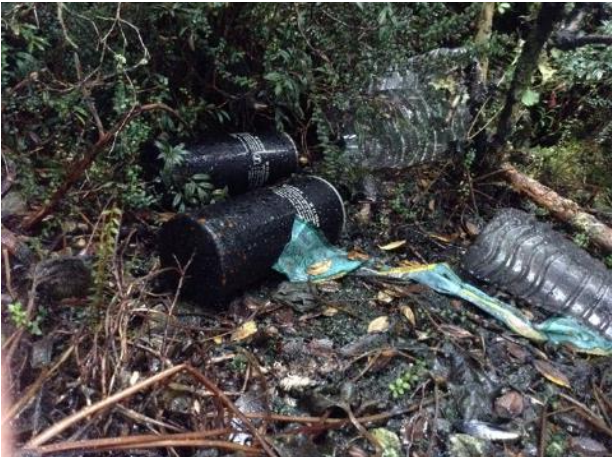
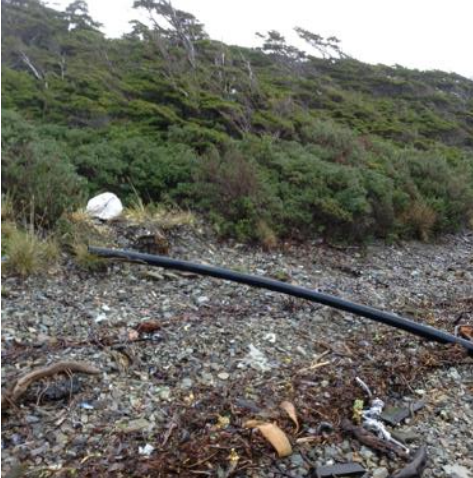
Fotografía 10.	Fecha: 19-06-19	Fotografía 11.	Fecha: 19-06-19
Coordenadas UTM DATUM WGS84 HUSO 18	Norte: 4.103.103 Este: 652.296	Coordenadas UTM DATUM WGS84 HUSO 18	Norte: 4.102.986 Este: 652.273
Descripción del medio de prueba: Vista en detalle de filtros de aceite y mancha aceitosa circundante, dispuestos en borde costero de Estero Retroceso.		Descripción del medio de prueba: Vista de tubería de HDPE posada en borde costero de Estero Retroceso.

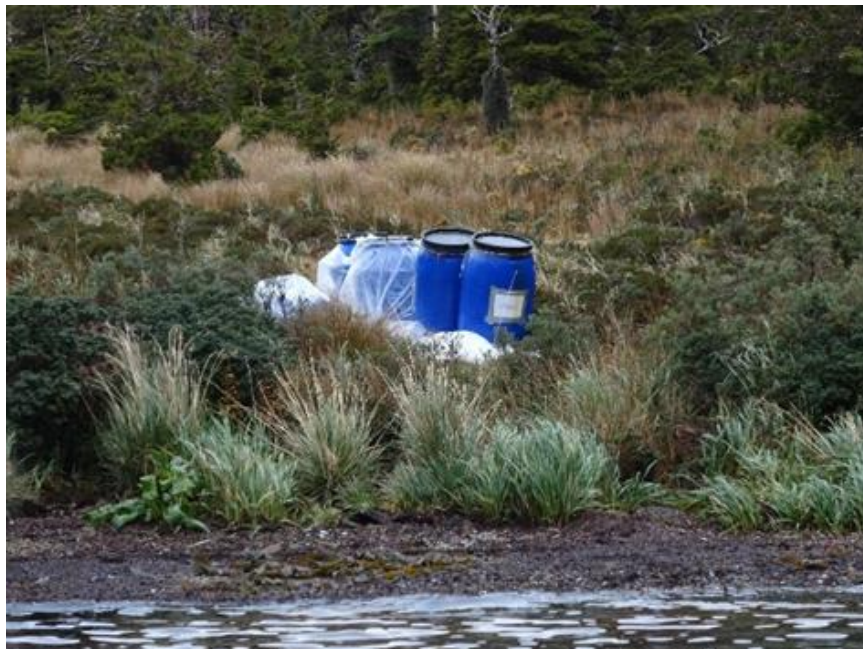
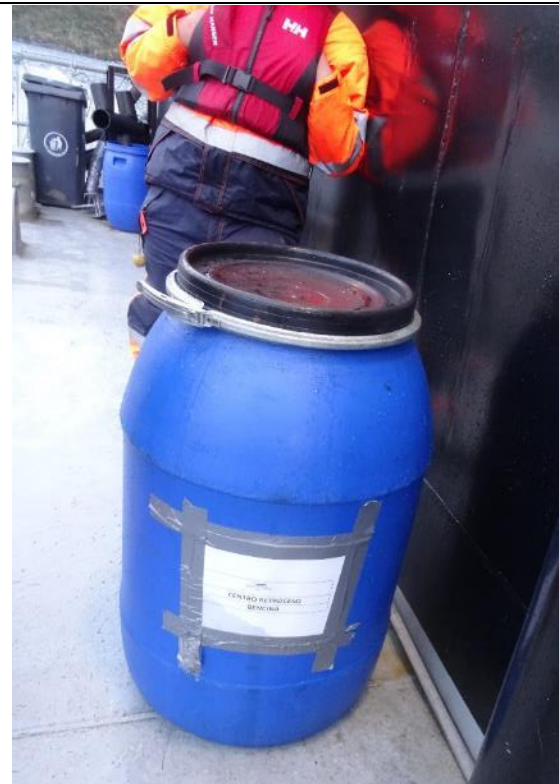
- Por otro lado, se visitó un sector ubicado en la cubierta del pontón donde se constató la presencia de un contenedor hermético que contenía paños usados impregnados con gasolina, el cual no se encontraba al interior de una bodega destinada al almacenamiento de residuos peligrosos, ni tampoco se encontraba asegurado para evitar una eventual caída al mar. Adicionalmente, se deja constancia que en una esquina del pontón se constató la existencia de un maxisaco que colgaba por la popa del pontón, en el cual se depositaban residuos sólidos tales como: cuerdas, mangueras y bolsas **(Ver Fotografías 13 y 14)**.

Fotografía 12.	Fecha: 19-06-19		Fotografía 13.	Fecha: 19-06-19	
Coordenadas UTM DATUM WGS84 HUSO 18	Norte: 4.103.111	Este: 650.780	Coordenadas UTM DATUM WGS84 HUSO 18	Norte: 4.103.539	Este: 650.501
Descripción del medio de prueba: Vista general de contenedores herméticos dispuestos en área denominada "Zona Segura", ubicada en borde costero de Estero Retroceso.			Descripción del medio de prueba: Vista en detalle de contenedor con residuos peligrosos ubicado en la cubierta del pontón del CES Estero Retroceso.

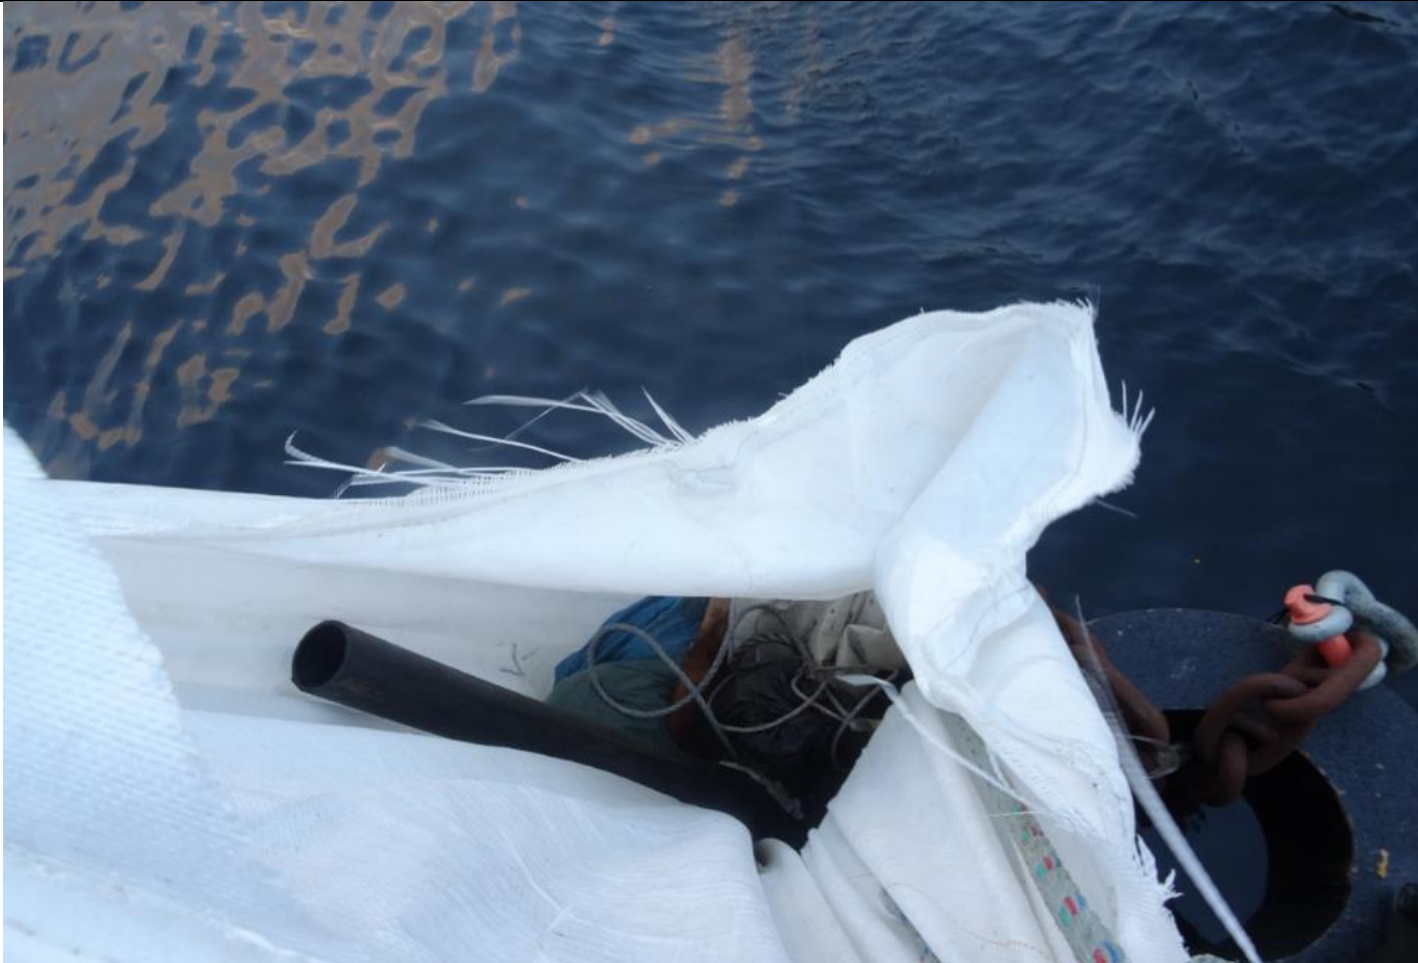
Fotografía 14.

Descripción del medio de prueba: Vista interior de maxisaco con residuos sólidos que se mantenía colgando desde la popa del pontón del CES Estero Retroceso.

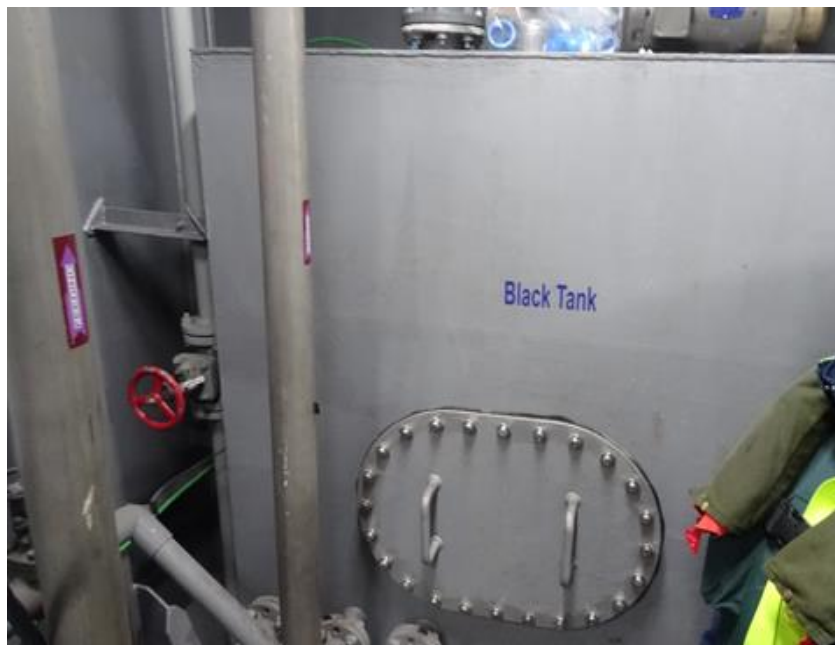
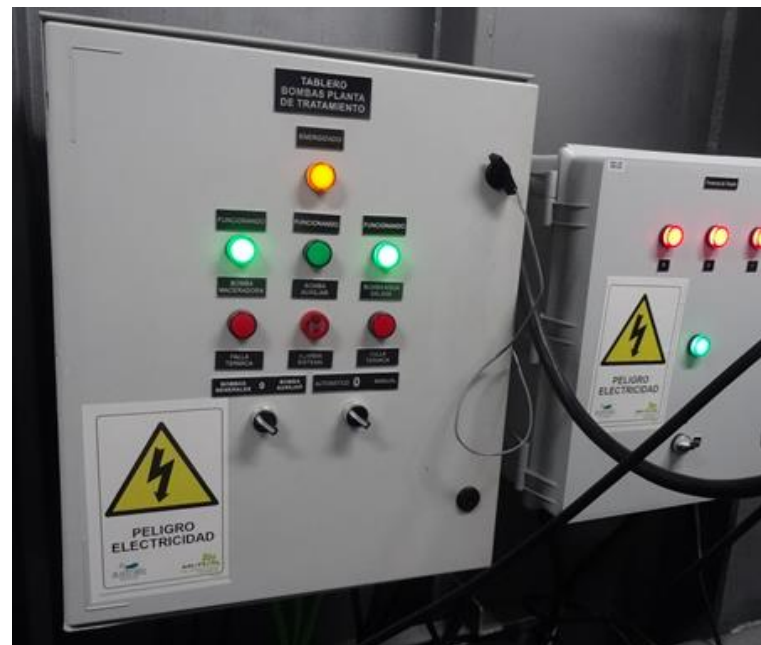
Fotografía 15.	Fecha: 19-06-19		Fotografía 16.	Fecha: 19-06-19	
Coordenadas UTM DATUM WGS84 HUSO 18	Norte: 4.103.532	Este: 650.496	Coordenadas UTM DATUM WGS84 HUSO 18	Norte: 4.103.532	Este: 650.496
Descripción del medio de prueba: Estanque de almacenamiento de aguas servidas generadas en el pontón del CES.			Descripción del medio de prueba: Tablero eléctrico de la Planta de Tratamiento de Aguas Servidas del CES.

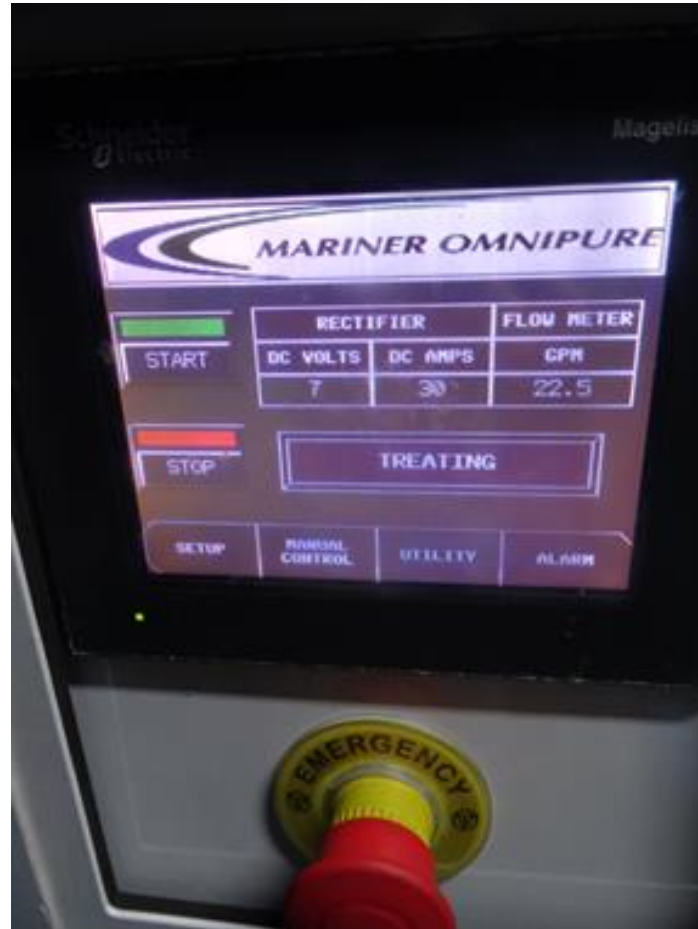
Fotografía 17.

Descripción del medio de prueba: Panel de control de la Planta de Tratamiento de Aguas Servidas "Mariner Omnipure" del CES. Se observa que al momento de la inspección la unidad se encontraba operando, realizándose el proceso de tratamiento de las aguas residuales.

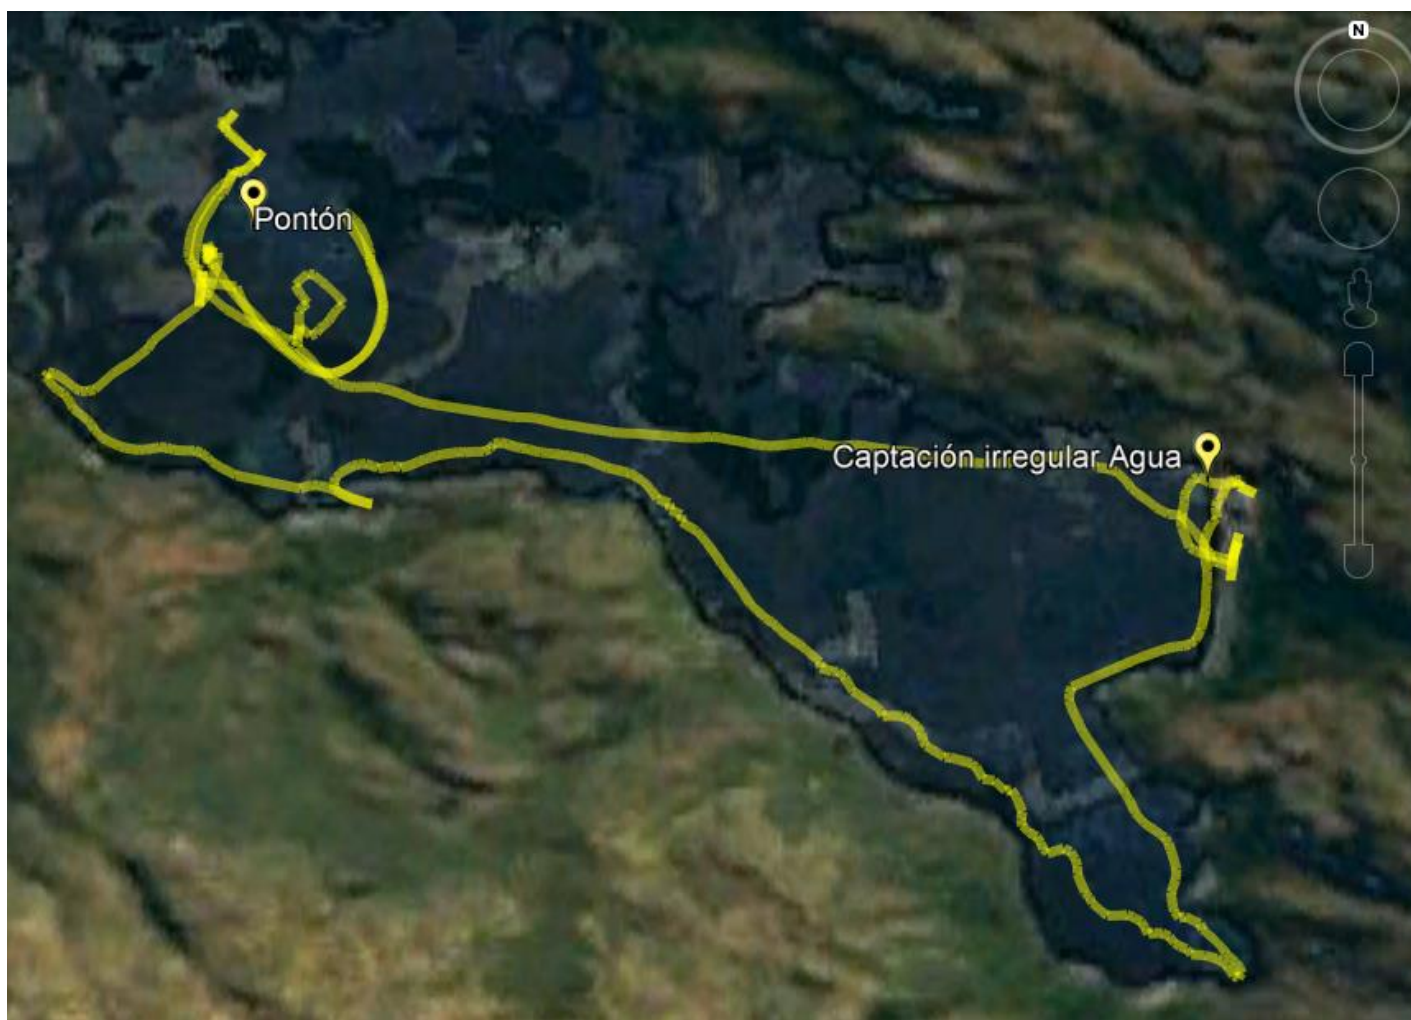
Figura 5.

Descripción del medio de prueba: Vista de Track de recorrido efectuado por el borde costero adyacente al CES Estero Retroceso. Se destaca punto donde se identificó la presencia de tuberías destinadas a la extracción de agua desde curso superficial ubicado en el Parque Nacional Kawésqar.

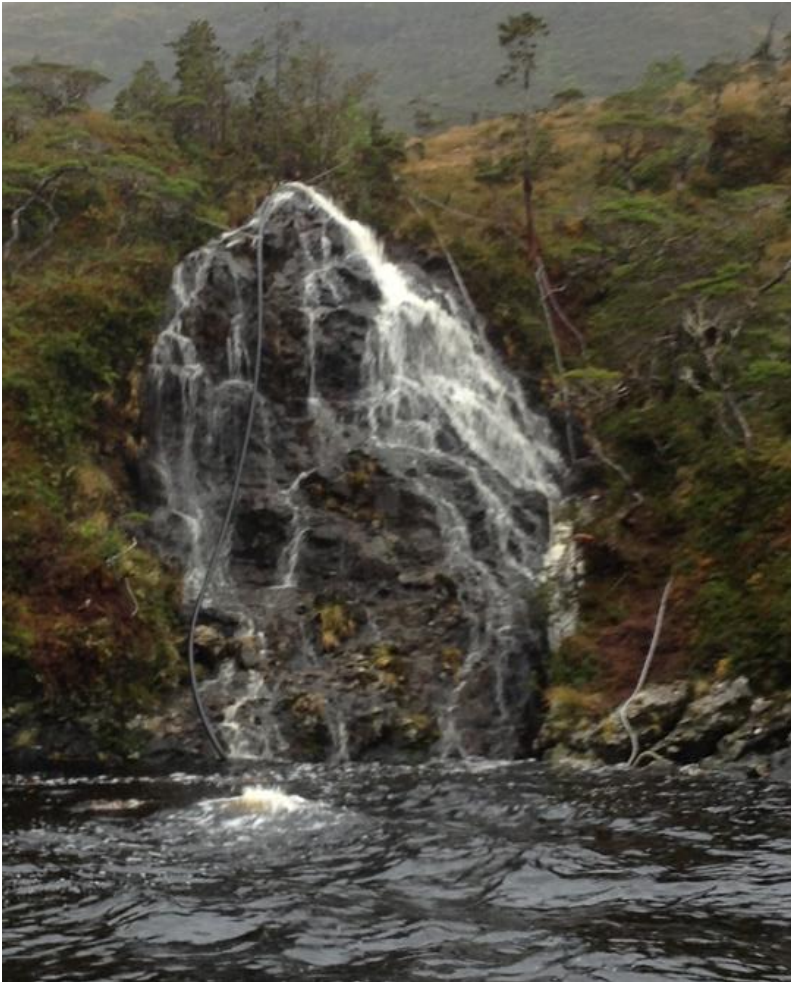
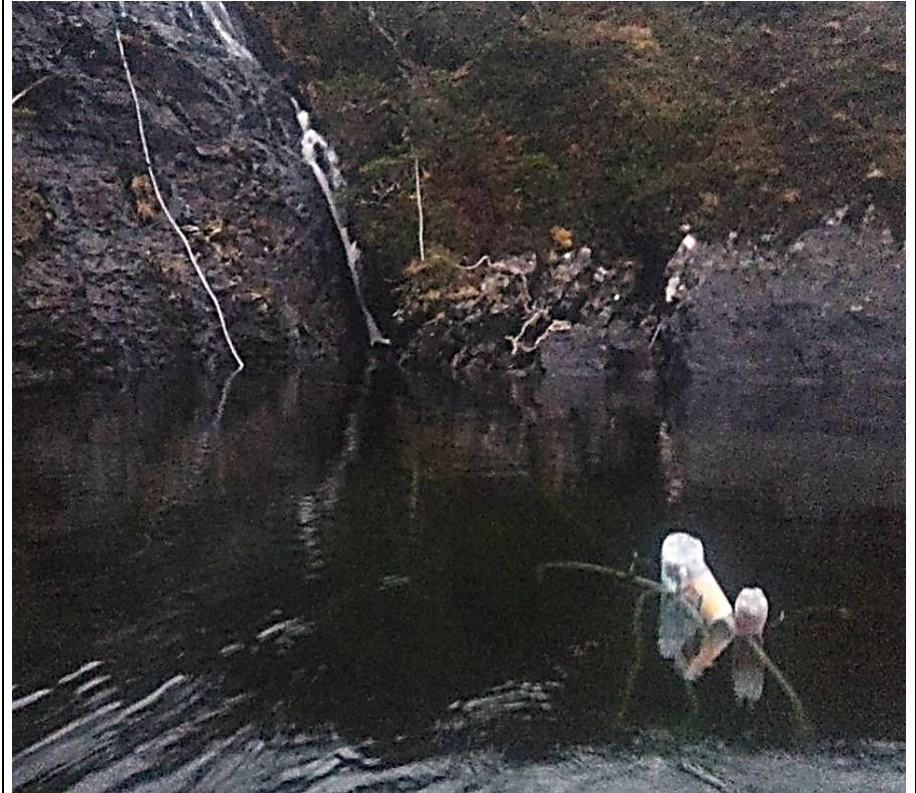
Fotografía 18.		Fecha: 19-06-19		Fotografía 19.		Fecha: 14-06-18	
Coordenadas UTM DATUM WGS84 HUSO 18		Norte: 4.103.102	Este: 652.234	Coordenadas UTM DATUM WGS84 HUSO 18		Norte: 4.103.102	Este: 652.234
Descripción del medio de prueba: Vista general de tubería utilizada para extracción de agua desde curso superficial ubicado en el Parque Nacional Kawésqar (Registro fotográfico última inspección realizada en el área).				Descripción del medio de prueba: Vista general de tubería utilizada para extracción de agua desde curso superficial ubicado en el Parque Nacional Kawésqar (Registro fotográfico acompañado en denuncia presentada por SERNAPESCA el año 2018).

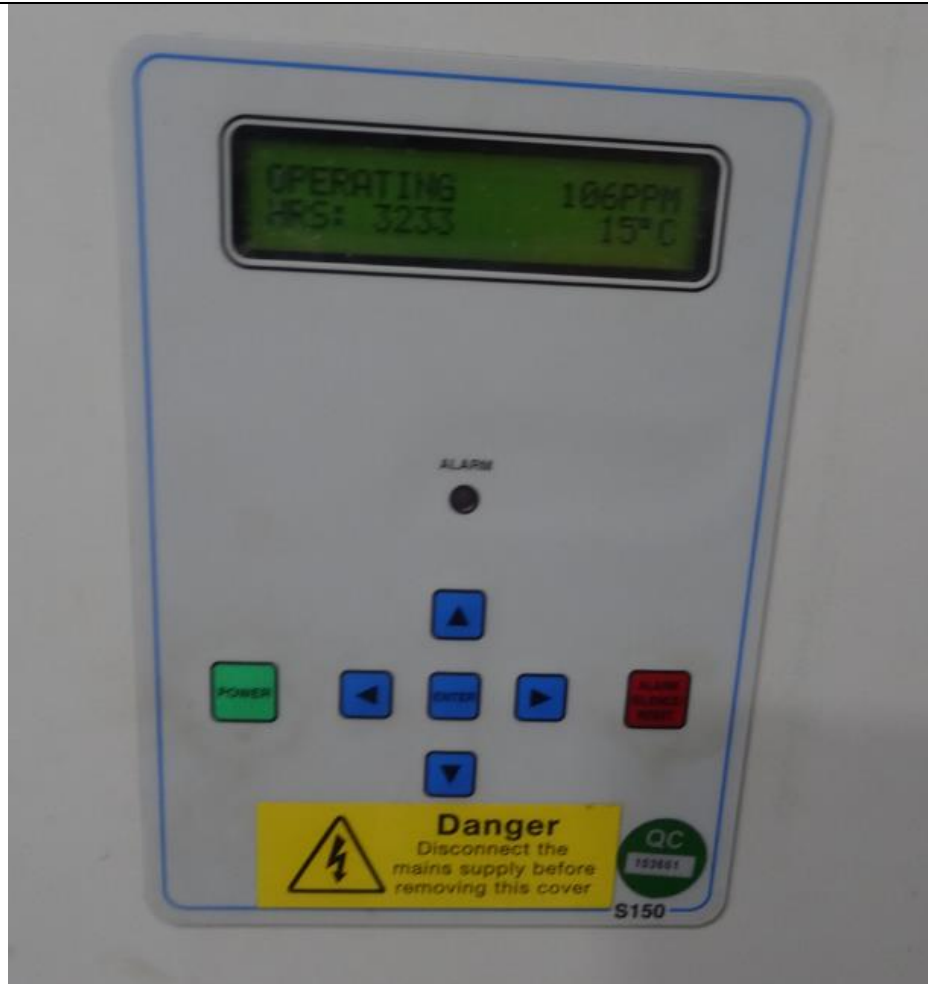
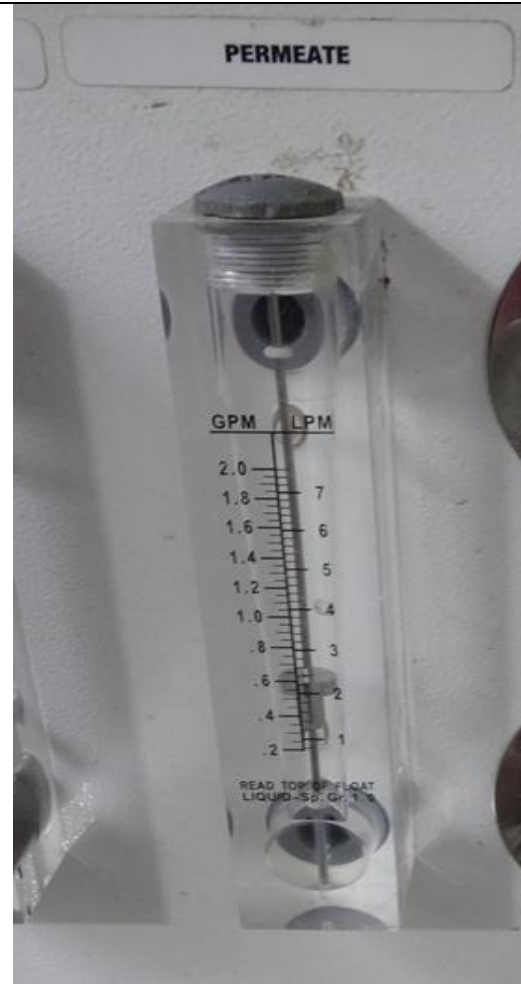
Fotografía 20.	Fecha: 19-06-19		Fotografía 21.	Fecha: 19-06-19	
Coordenadas UTM DATUM WGS84 HUSO 18	Norte: 4.103.550	Este: 650.493	Coordenadas UTM DATUM WGS84 HUSO 18	Norte: 4.103.550	Este: 650.493
Descripción del medio de prueba: Vista en detalle de panel de control de la planta desalinizadora en operación.			Descripción del medio de prueba: Vista en detalle de flujómetro de la planta desalinizadora. Se observa que al momento de efectuar registro fotográfico, la unidad se encontraba procesando 2 L/s, en tanto que al entrar en operación se registró un caudal de 3 L/s.

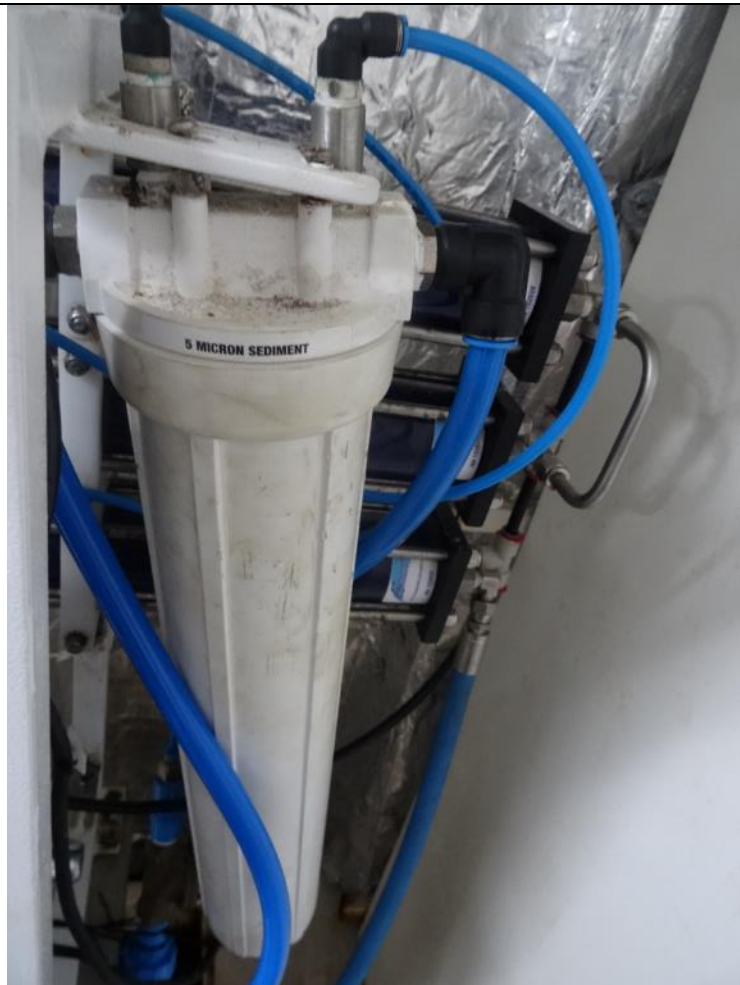
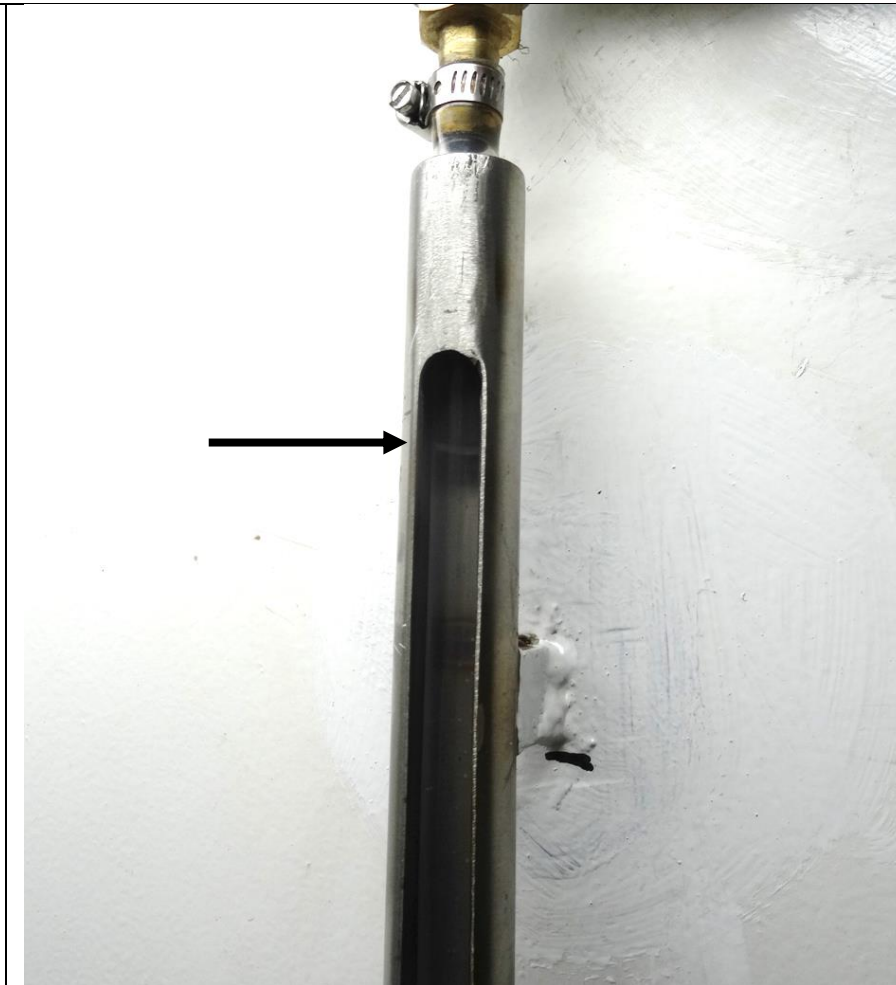
Fotografía 22.	Fecha: 19-06-19		Fotografía 23.	Fecha: 19-06-19	
Coordenadas UTM DATUM WGS84 HUSO 18	Norte: 4.103.550	Este: 650.493	Coordenadas UTM DATUM WGS84 HUSO 18	Norte: 4.103.550	Este: 650.493
Descripción del medio de prueba: Vista en detalle de filtro utilizado en el proceso de desalinización del agua.			Descripción del medio de prueba: Vista en detalle de indicador de nivel de agua tratada en estanque de acumulación, el cual se encontraba cercano al máximo de su capacidad.

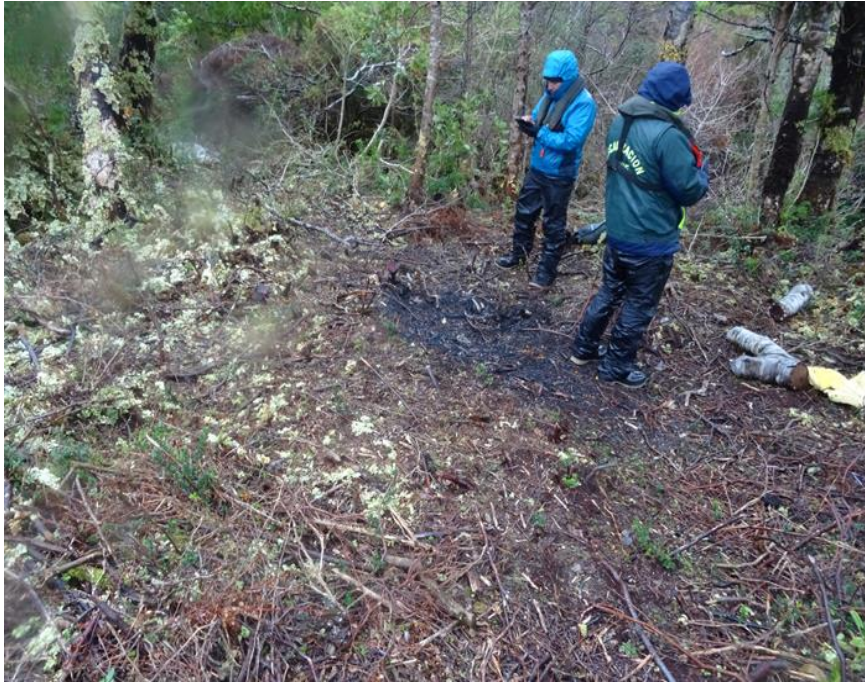
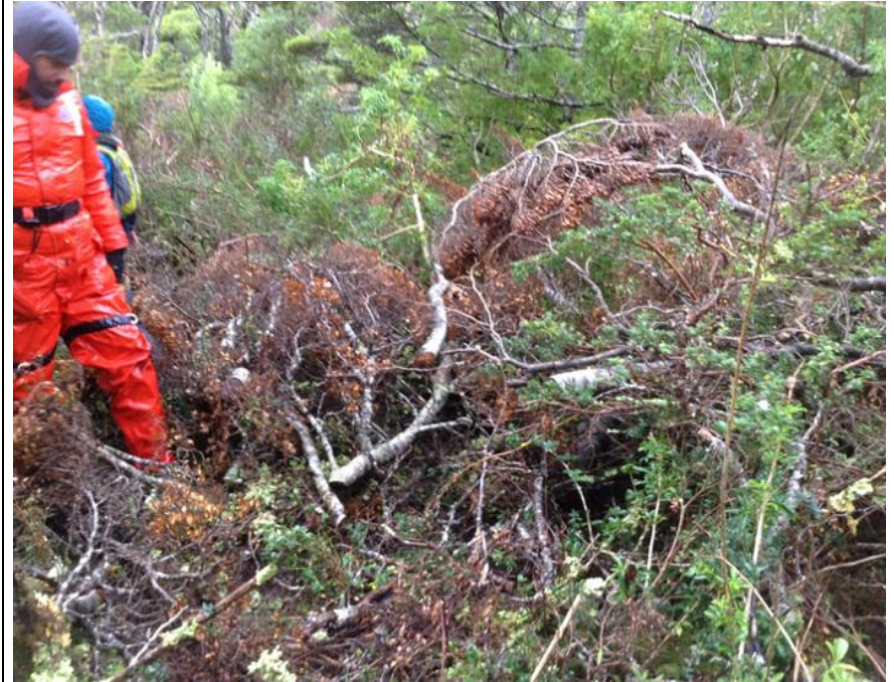
Fotografía 28.		Fecha: 19-06-19		Fotografía 29.		Fecha: 19-06-19	
Coordenadas UTM DATUM WGS84 HUSO 18	Norte: 4.103.000	Este: 652.294		Coordenadas DATUM WGS84 HUSO 18	Norte: 4.103.000	Este: 652.294	
Descripción del medio de prueba: Vista general de sector de borde costero donde se constató tala de especies arbóreas.				Descripción del medio de prueba: Vista de ramas y troncos cortados, los cuales se mantenían apilados a un costado del sector de borde costero donde se constató tala de especies arbóreas.

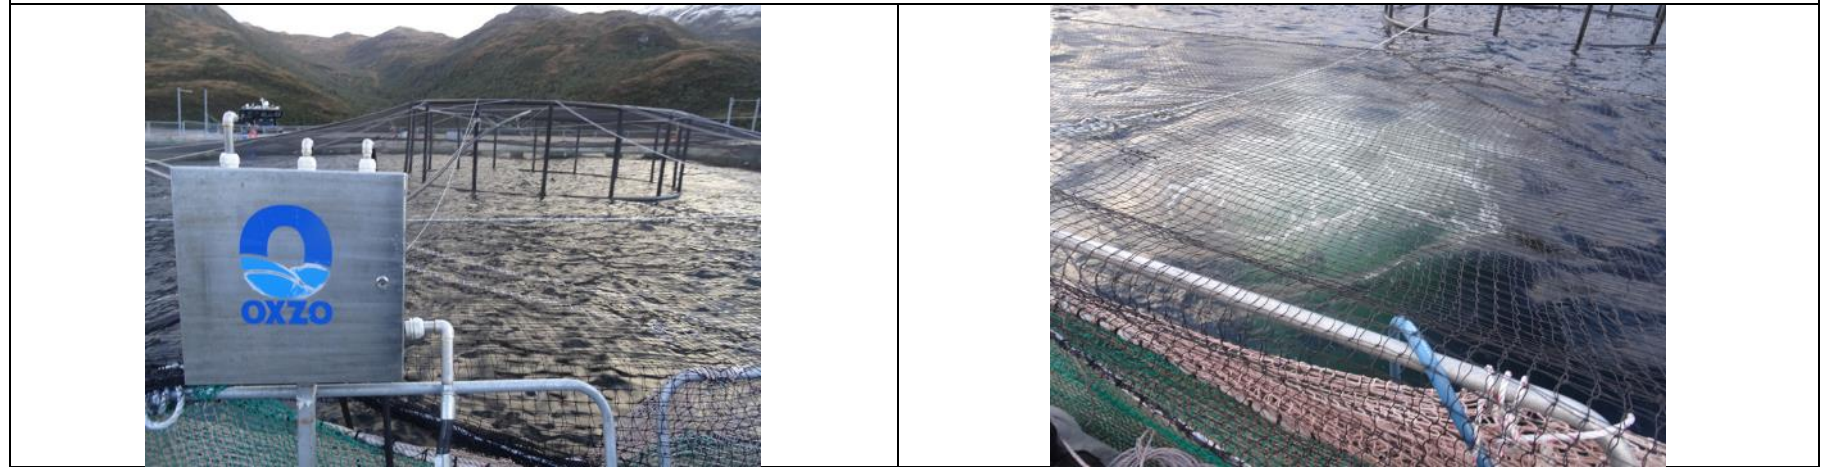
Fotografía 30.	Fecha: 19-06-19	Fotografía 31.	Fecha: 19-06-19
-----------------------	------------------------	-----------------------	------------------------

Descripción del medio de prueba: Panel de conexión con Plataforma Oxzo, instalado en cada una de las balsas-jaulas del CES.	Descripción del medio de prueba: Funcionamiento de sistema Oxzo en una de las balsas-jaulas del CES.
--	---
