INFORME DE FISCALIZACIÓN AMBIENTAL

DISCOTEQUE PRAGA CLUB CAMARONES

DFZ-2020-118-XIV-NE

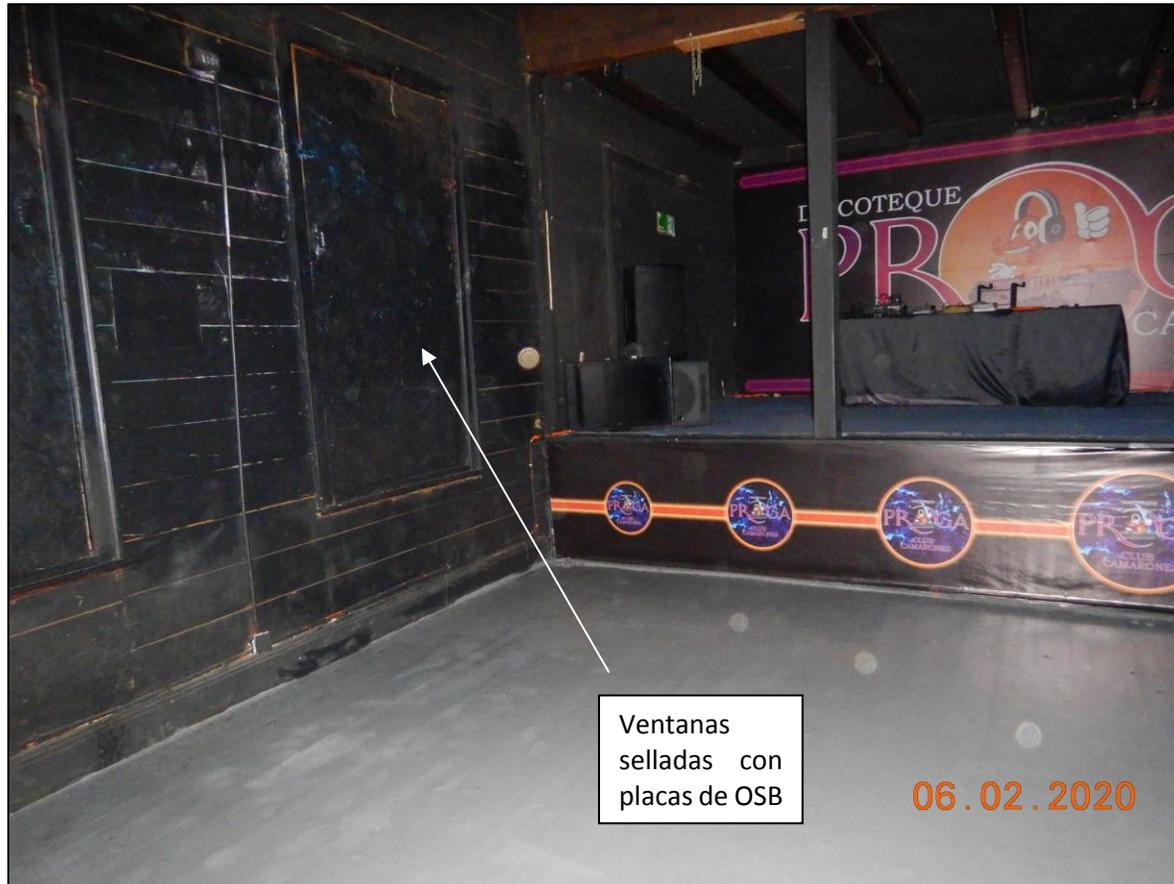
Fotografía 2: Interior primer piso, ventanas de calle Yungay selladas con placas de OSB

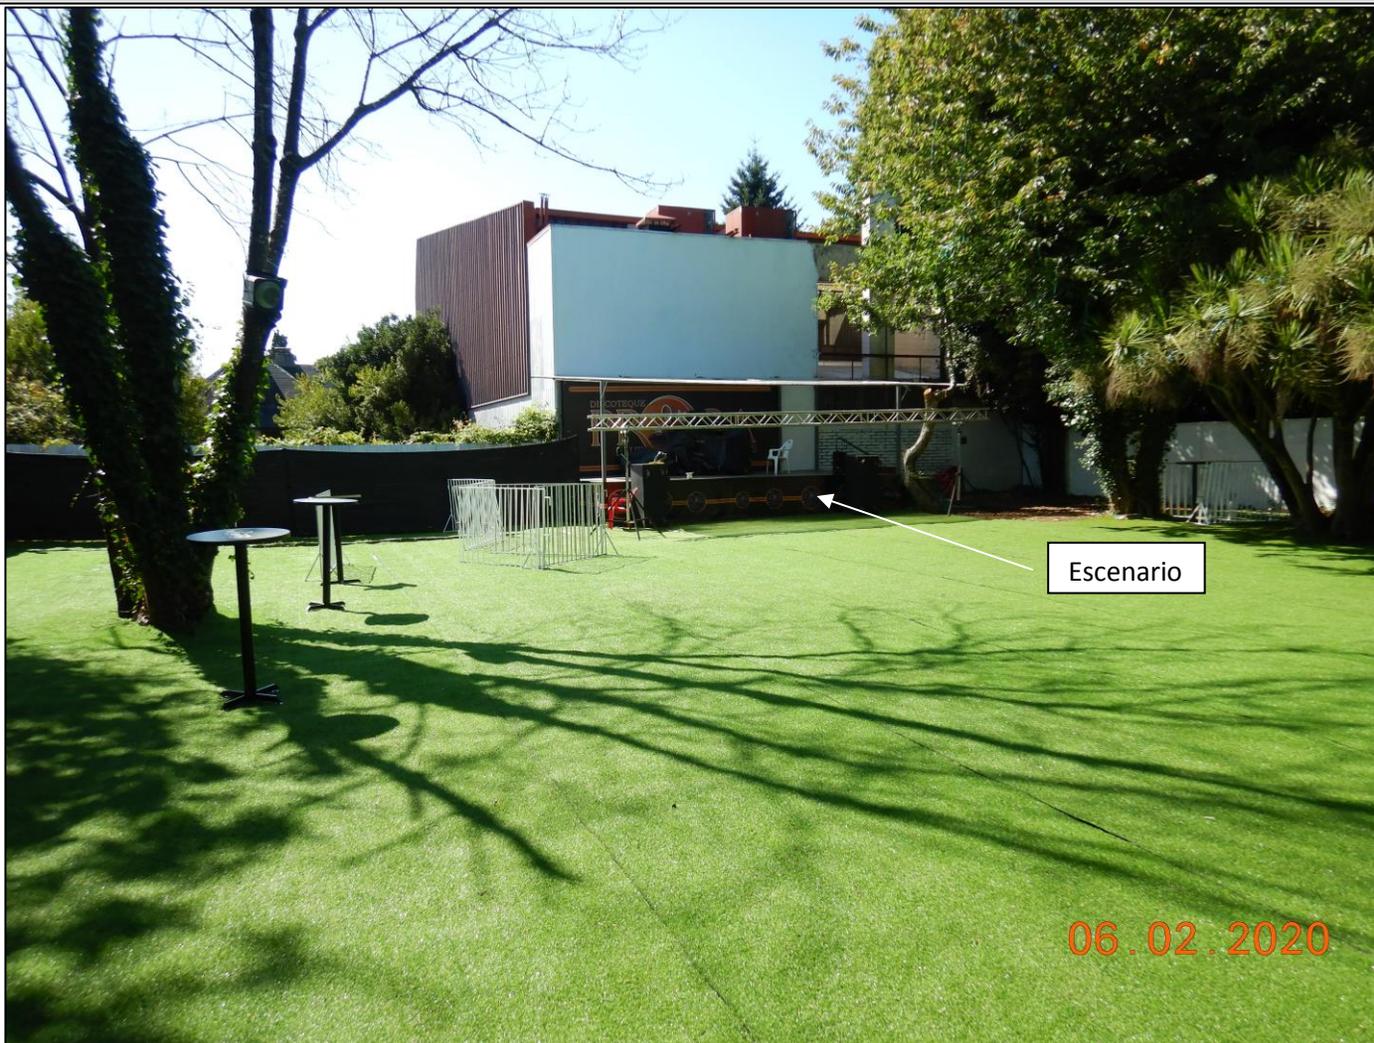
Fotografía 4: Exterior; Patio del inmueble; Al fondo escenario utilizado para presentación de bandas en vivo.
