INFORME TÉCNICO DE FISCALIZACIÓN AMBIENTAL

EMBALSE CHIRONTA

DFZ-2019-127-XV-RCA

JUNIO 2019

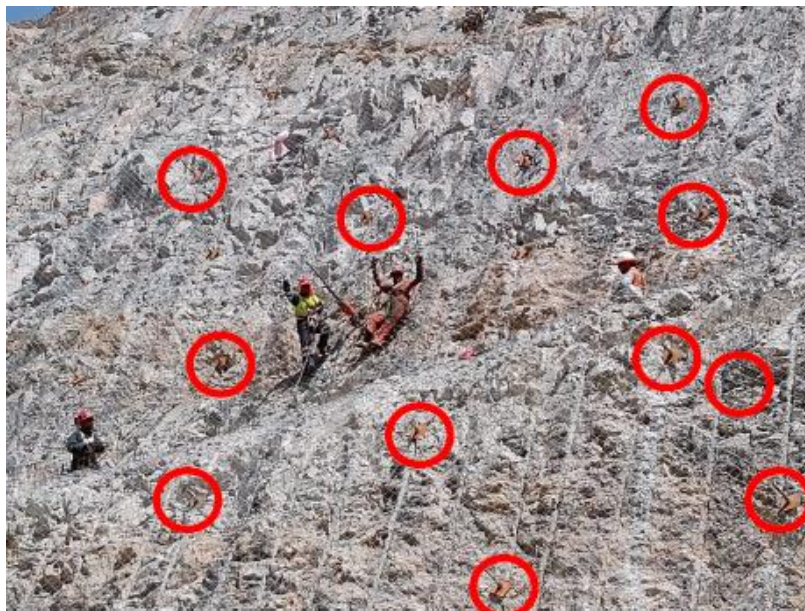
Fotografía 1.

En la licitación se incluyeron partidas de refuerzo y sostenimiento de las excavaciones abiertas para el vertedero como; hormigón proyectado, pernos para roca de sostenimiento fe 25 mm, malla ACMA C139 y malla MFI 3500 para estabilidad taludes definitivos. (Fotografía 1).

Pernos de sostenimiento en excavaciones abiertas del vertedero

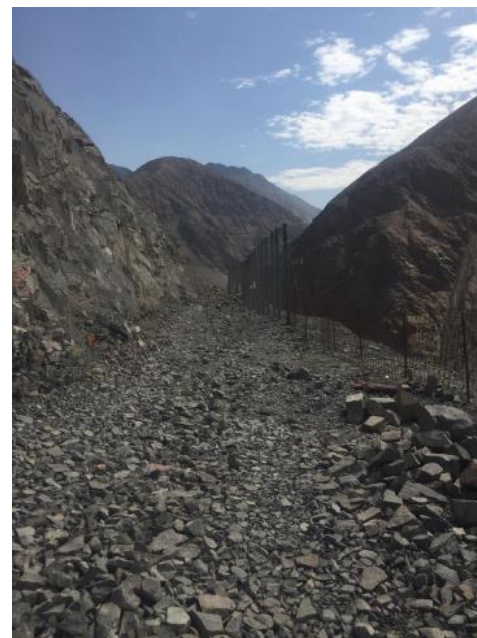
Fotografía 2.

En la etapa de construcción de la excavación abierta en el vertedero, esta se ejecutó colocando malla MFI 3500 de estabilidad para la totalidad taludes definitivos, en algunos tramos malla doble, pernos de sostenimiento de 4,5 m de longitud en la roca, patas mineras en protección de banquetas y se realizó una adecuación de tres banquetas centrales, ajustándolas a 2 banquetas de 12 m de altura y 6 m de ancho del banco horizontal, con la finalidad de construir una reja de contención en el banco N° 8 a todo el ancho de la excavación del vertedero, esta reja de contención de derrames que permitirá soportar y contener eventuales desprendimientos de rocas de zonas superiores y al disponer de un mayor ancho el banco permite la limpieza y mantención en el tiempo. (Fotografía 2).

Reja de contención de derrames banco N° 8

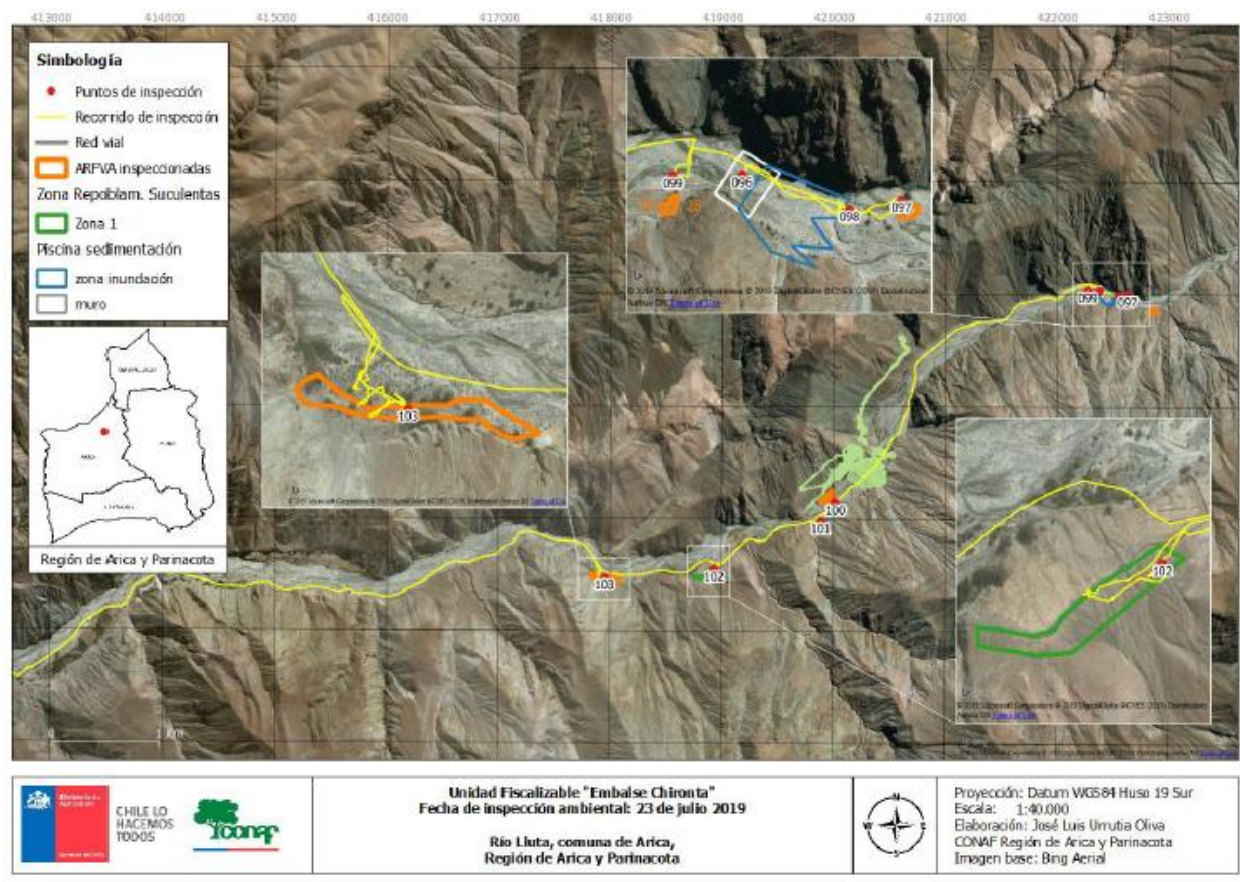
Imagen 1.

5. Se constató en el sector denominado ARFVA N° 19 la presencia de un acopio de materiales sólidos conformado de postes de concreto, restos de maquinaria, estanque de extintor, fierros, tubos de metal corrugado, mangueras, madera, neumáticos y baños químicos; sobre la superficie del suelo cuya área no cuenta con impermeabilización ni cierre perimetral, observando un letrero con la leyenda “Acopio Temporal de Materiales”.

5. *Para mayor claridad, adjunto sírvase encontrar el mapa del recorrido de inspección y una imagen comparada entre el ARFVA N° 19 original (Ord. IF ECHI N° 195/2018) y el ARFVA N° 19 presentada ahora (Ord. IF ECHI N° 308/2019), basada en la información cartográfica proporcionada por el propio titular y lo constatado durante la actividad de inspección ambiental (punto N° 103 en el mapa). (Imagen 1).*

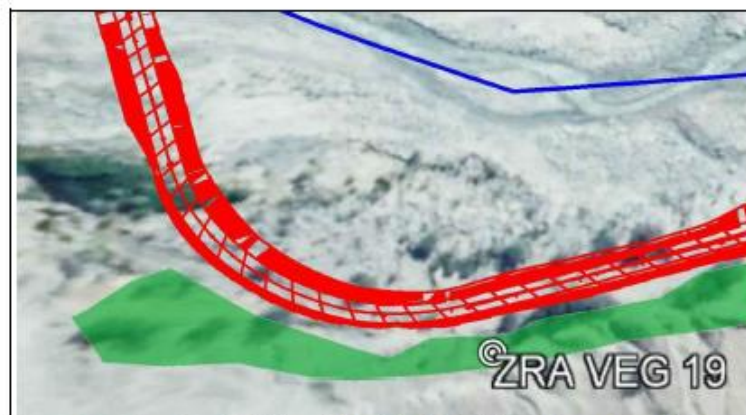
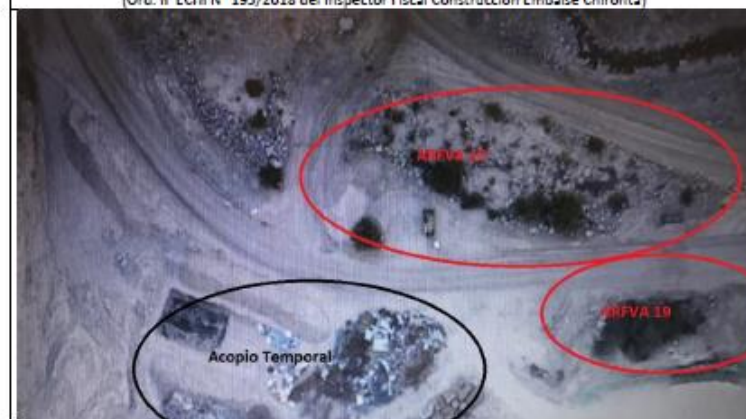
Imagen 2.

En la imagen comparada (Figura 1) se aprecia claramente que el acopio de residuos se ubica en un sector correspondiente al ARFVA N° 19 (ZRA VEG 19), el cual ha sido intervenido por las obras del Proyecto y transformado en un frente de trabajo sin presencia de vegetación. Por ende, el titular no dio cumplimiento

a la exigencia de proteger las áreas de restricción de formaciones vegetales arbóreas (Considerando 7.1 de la RCA) identificadas en el EIA (Adenda 3, Anexo 4)". (Imagen 2).

Figura 1. Comparación entre imágenes del ARFVA N° 19
según diferentes informes presentados por el titular.
