INFORME TÉCNICO DE FISCALIZACIÓN AMBIENTAL

ESPACIO TALCA

DFZ-2020-59-VII-SRCA

MARZO 2020

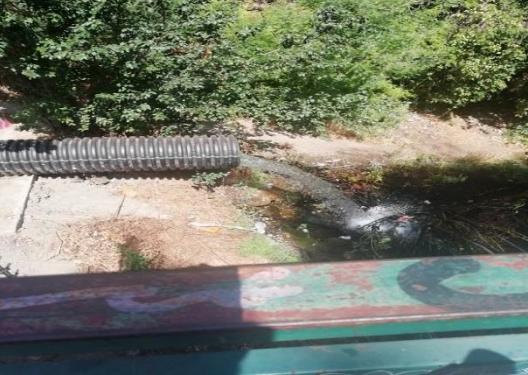
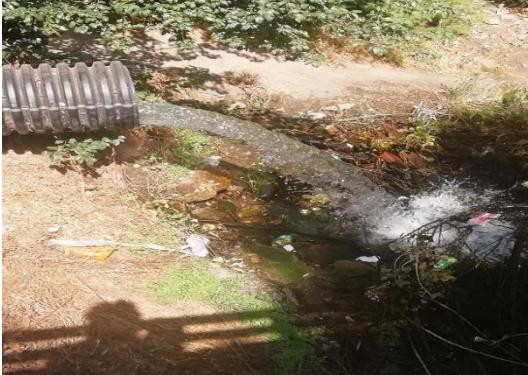
- f. En base a los antecedentes anteriores, se puede sostener que la unidad fiscalizable no contempla la descarga de RILes hacia el Estero Piduco u otro cuerpo de agua superficial.

Registros							
Fotografía 1.		Fecha: 22-01-2020.		Fotografía 2.			
Coordenadas UTM DATUM WGS84 HUSO 19		Norte: 6.076.132 Este: 258.082		Coordenadas UTM DATUM WGS84 HUSO 19			
Descripción del medio de prueba: punto de ubicación de bomba impulsora que envía las aguas subterráneas hacia cámara de recepción.			Descripción del medio de prueba: tuberías que trasladan las aguas subterráneas hacia la cámara de recepción.				
Fotografía 3.		Fecha: 22-01-2020.		Fotografía 4.			
Coordenadas UTM DATUM WGS84 HUSO 19		Norte: 6.076.066 Este: 258.075		Coordenadas UTM DATUM WGS84 HUSO 19			
Descripción del medio de prueba: cámara de recepción de aguas subterráneas.			Descripción del medio de prueba: sector donde va el ducto enterrado y que dirige las aguas subterráneas hacia el Estero Piduco.
