INFORME TÉCNICO DE FISCALIZACIÓN AMBIENTAL

PARQUE SOLAR QUILAPILUN

DFZ-2019-1410-XIII-RCA

MARZO 2020

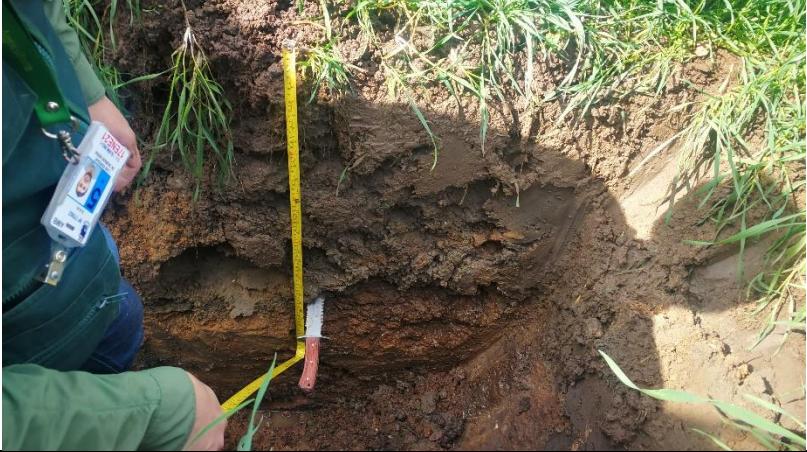
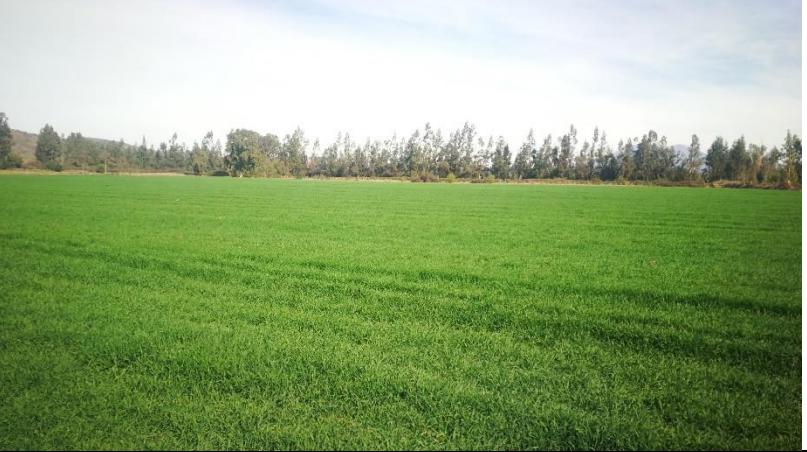
En la calicata realizada en este potrero se constató en hasta los 58 cm de profundidad un suelo de tipo arcilloso; muy plástico y muy adhesivo; bloques subangulares medios, firmes; raíces finas abundantes, medias y gruesas sin presencia; es posible apreciar a los 34 y 54 centímetros de profundidad restos de tosca molida. También fue posible apreciar a partir de los 58 centímetros el afloramiento de agua, debido a que la presencia de tosca no permite que ésta pueda infiltrarse. El cultivo había sido regado dos días antes de la visita. Luego, hasta los 100 cm de profundidad se evidenció la presencia de Tosca.

Fotografía 1.	Fecha: 28 de agosto de 2019	Fotografía 2	Fecha: 28 de agosto de 2019
Descripción del medio de prueba: Análisis en Calicata, Sección 11a.		Descripción del medio de prueba: Vista de potrero Sección 11a y 11b, con siembra posterior a las labores de compensación de suelo.

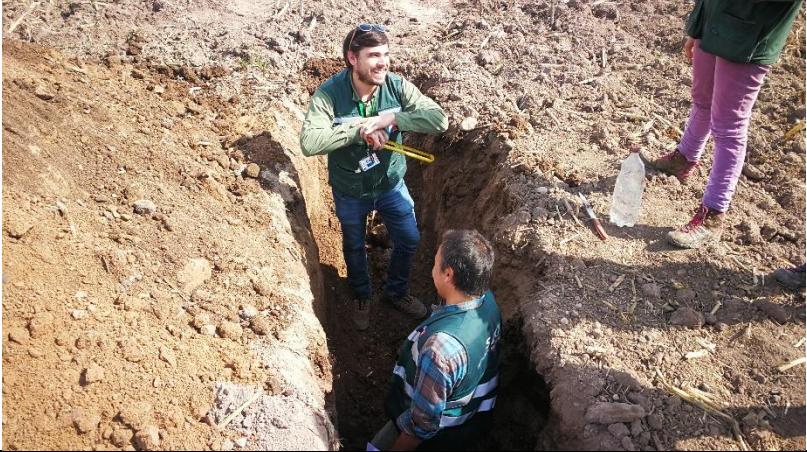
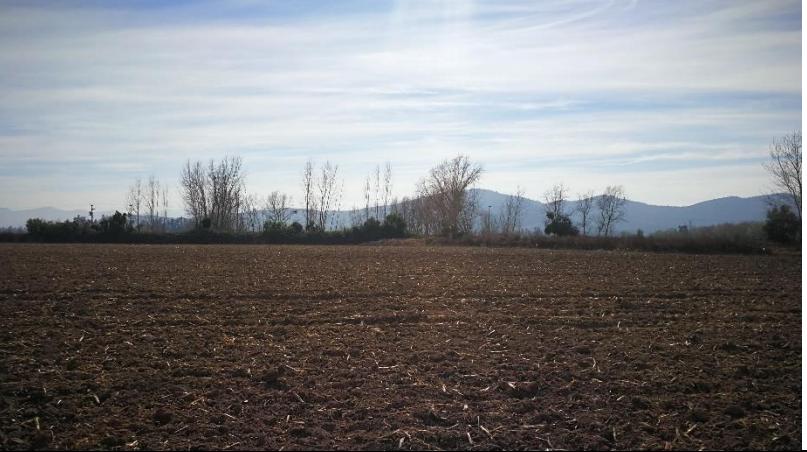
Esta sección de 1,5 hectáreas, las cuales no han sido cultivadas posterior a realizados los trabajos. Se revisaron 5 calicatas en el paño, las cuales presentaban las siguientes características:

Fotografía 3.	Fecha: 28 de agosto de 2019	Fotografía 4	Fecha: 28 de agosto de 2019
Descripción del medio de prueba: Análisis en Calicata, Sección 10b		Descripción del medio de prueba: Vista de potrero Sección 10b, sin cultivo posterior a las labores de compensación de suelo.

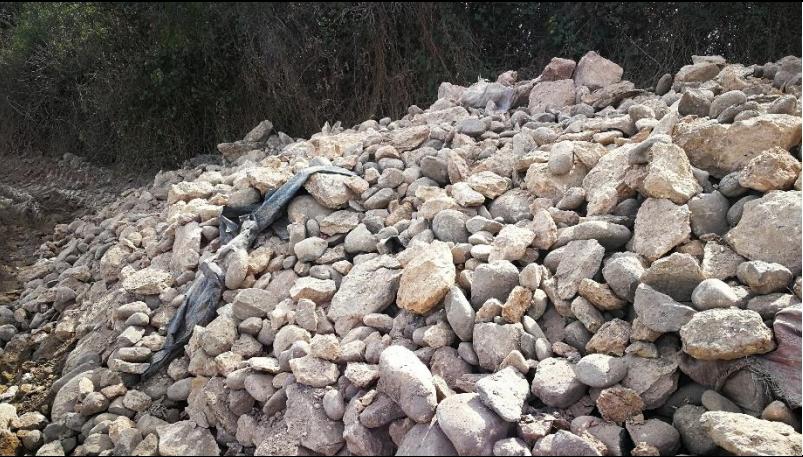
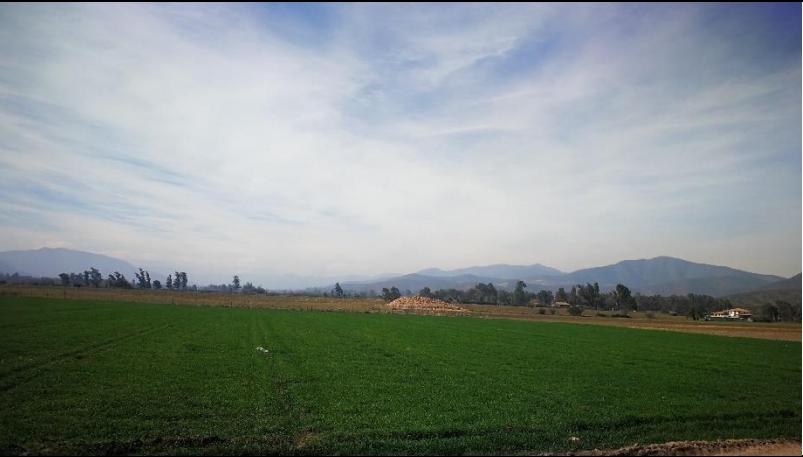
Al norte de la sección 10b se observó la acumulación de Tosca retirada. También, se apreció otro punto de acumulación en la sección 10, Christian Díaz indicó, que corresponde a la Tosca retirada de las secciones 10 y 12 del PCS.

Fotografía 5.	Fecha: 28 de agosto de 2019	Fotografía 6	Fecha: 28 de agosto de 2019
Descripción del medio de prueba: Acumulación de tosca retirada de la Sección 10b		Descripción del medio de prueba: Vista de potrero Sección 10a, con siembra posterior a las labores de compensación de suelo y cumulo de tosca retirada.

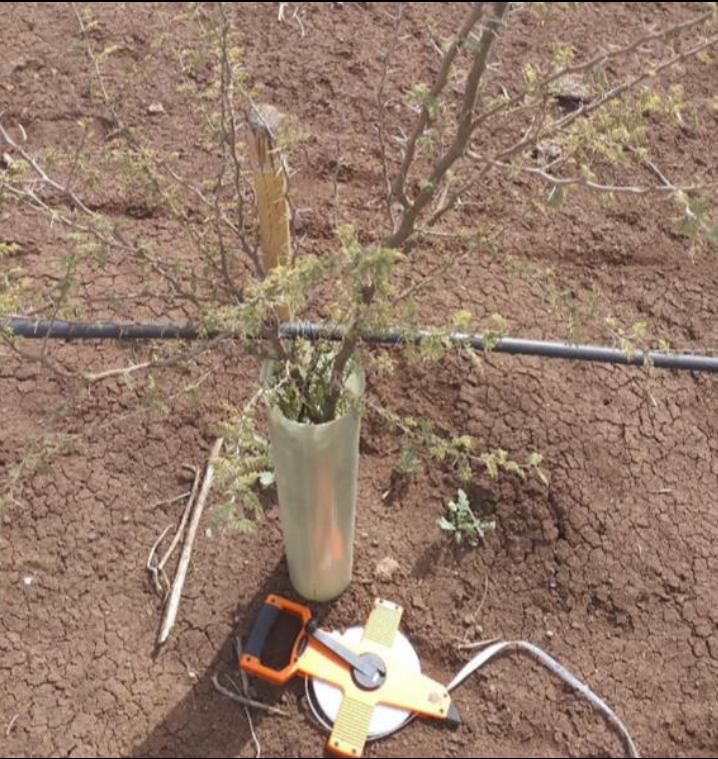
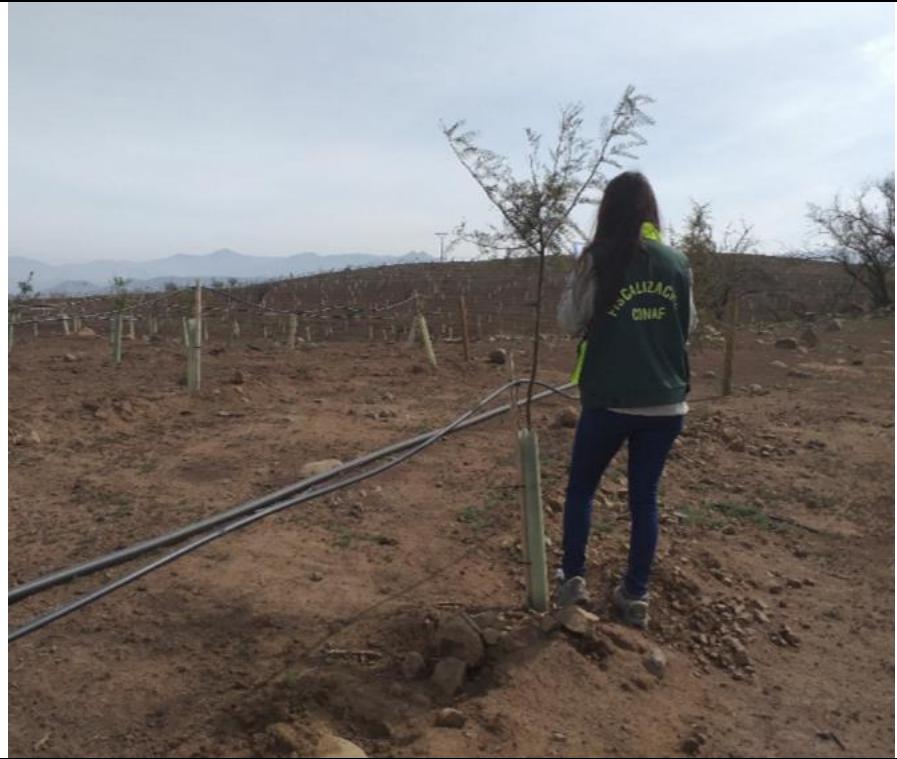
Fotografía 7.		Fotografía 8	
Fecha: 27 de agosto de 2019		Fecha: 27 de agosto de 2019	
Descripción del medio de prueba: Planta de <i>Acacia caven</i> en el rodal 3A, con tutor de colihue, malla protectora y manguera de riego.		Descripción del medio de prueba: Planta de <i>Prosopis chilensis</i> en el rodal 3A.

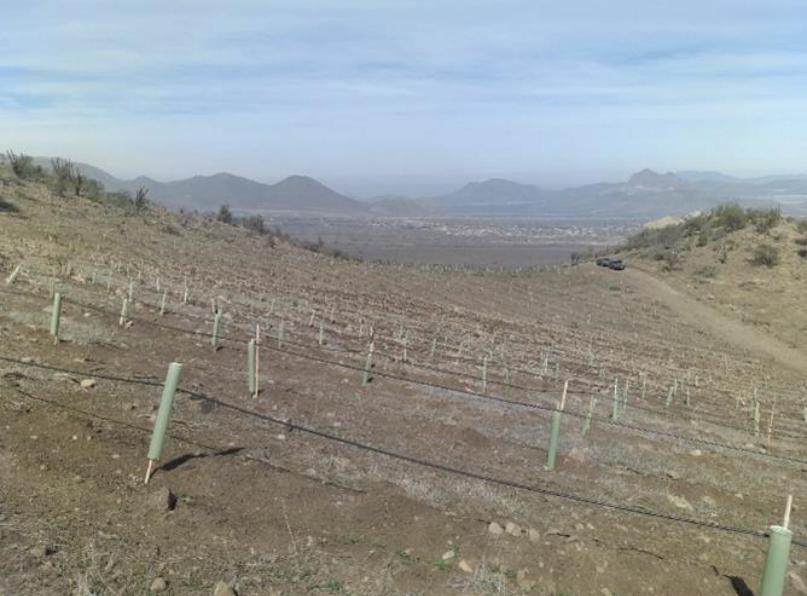
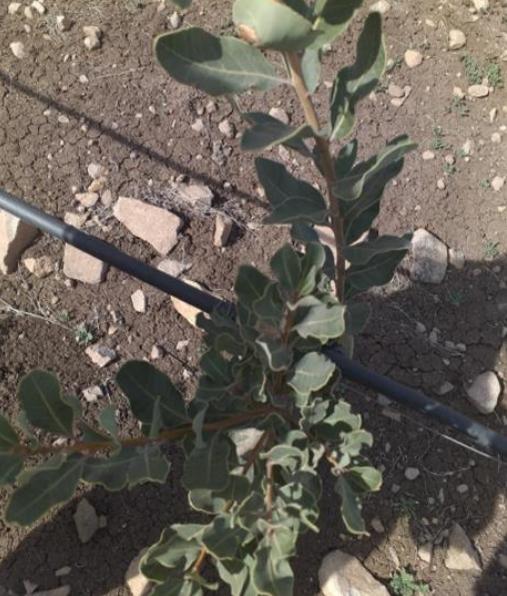
Fotografía 9.	Fecha: 28 de agosto de 2019	Fotografía 10	Fecha: 28 de agosto de 2019
Descripción del medio de prueba: Vista de la reforestación del Rodal REFO 1.		Descripción del medio de prueba: Planta de <i>Lithraea caustica</i> en el rodal REFO 1.

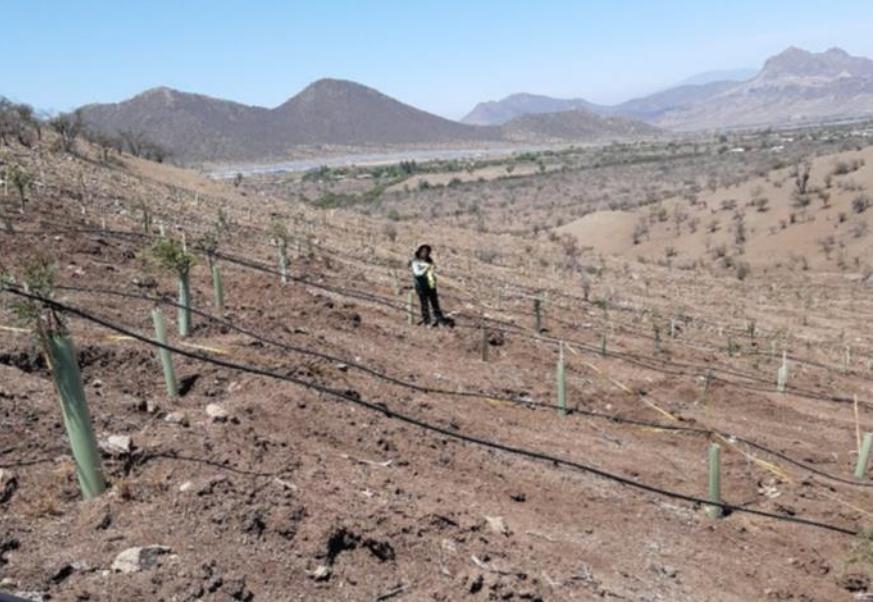
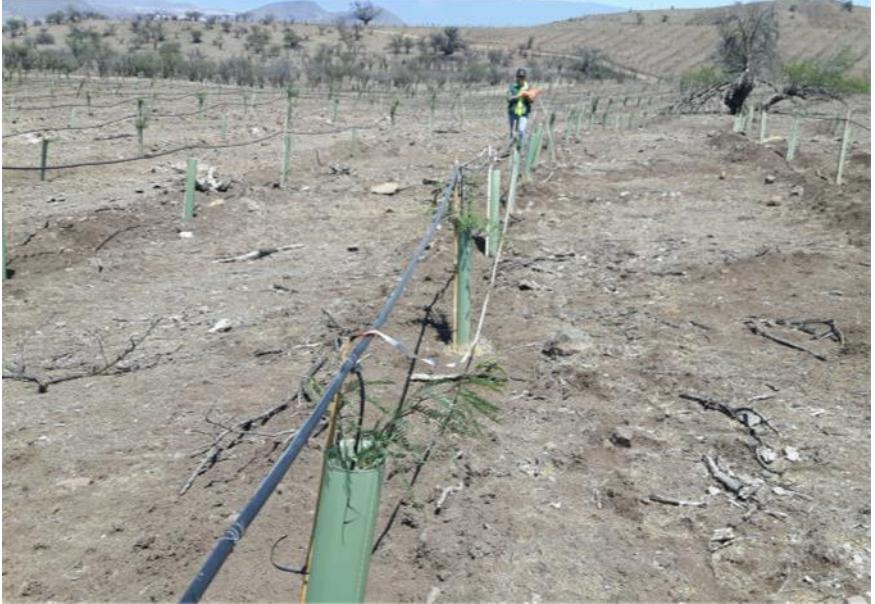
Fotografía 11.	Fecha: 20 de noviembre 2019	Fotografía 12	Fecha: 20 de noviembre 2019
Descripción del medio de prueba: Parcela 12 en rodal de reforestación REFO2.		Descripción del medio de prueba: Planta de <i>Prosopis chilensis</i> en parcela 4.

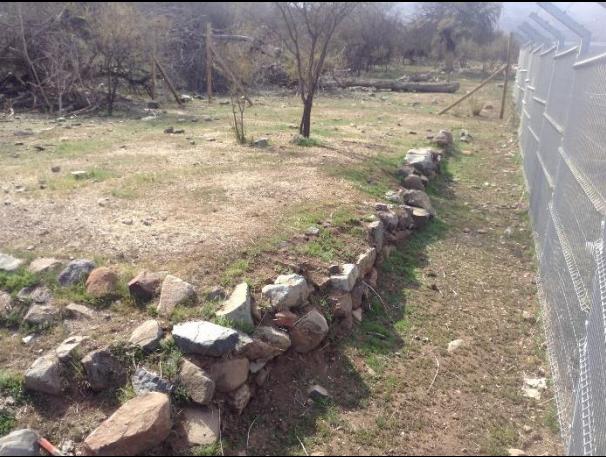
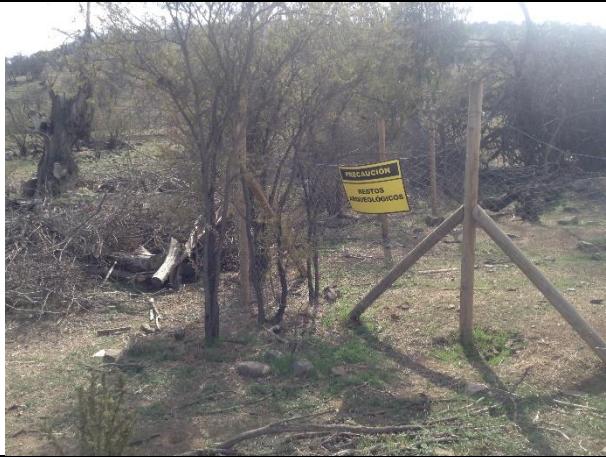
Respecto al estado de los cercos perimetrales, se corroboró en el sitio “Nuevo Hallazgo” (Sitio de Monitoreo) el cercado parcial, falta de tensión y deterioro en parte de la malla; y falta de Tensión para el cerco del sitio “QLP13”.

Fotografía 13.	Fecha: 27 de agosto de 2019	Fotografía 14	Fecha: 27 de agosto de 2019
Descripción del medio de prueba: Hallazgo realizado en el marco del monitoreo arqueológico desarrollado durante la fase de construcción del proyecto (2015-2016)		Descripción del medio de prueba: Cierre parcial de hallazgo arqueológico.

De acuerdo a lo anterior, se informa que se realizó una charla de inducción patrimonial al supervisor en terreno y a representantes del proyecto, a fin de informar la sensibilidad de este tipo de evidencia y las restricciones de tránsito a través de las áreas con evidencia arqueológica superficial, y se adjuntó cronograma de Plan de Acción que consiste en la mejora de cerco asociado a sitios arqueológicos y sondeo arqueológico exterior sitio QLP-13 (Figura 12), el que será fiscalizado oportunamente.

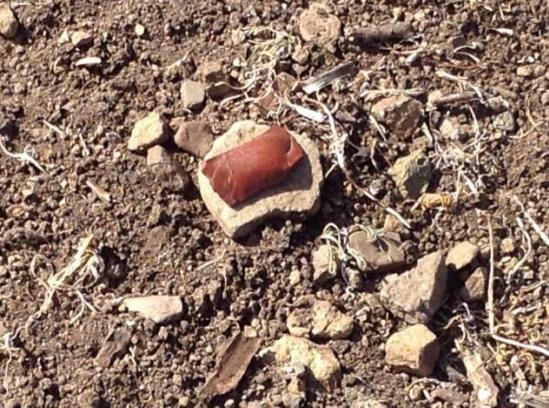
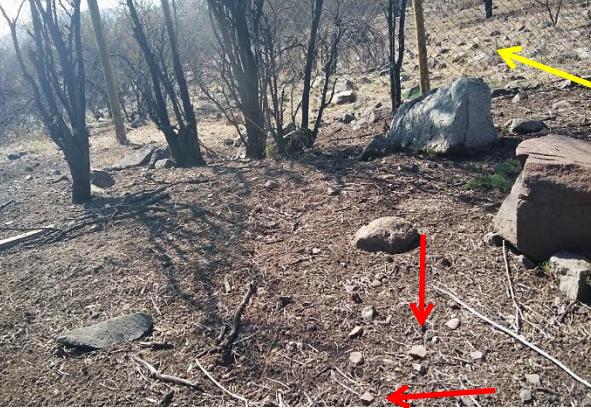
Fotografía 15.	Fecha: 27 de agosto de 2019	Fotografía 16	Fecha: 27 de agosto de 2019
Descripción del medio de prueba: Ejemplo de material arqueológico registrado correspondiente a un desecho de talla lítica de sílice rojizo.		Descripción del medio de prueba: Flechas rojas señalan ubicación fragmentos cerámicos monocromos en relación a cerco perimetral del sitio (flecha amarilla).

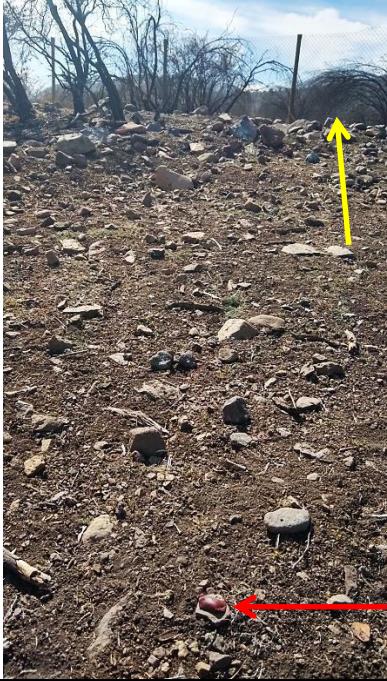
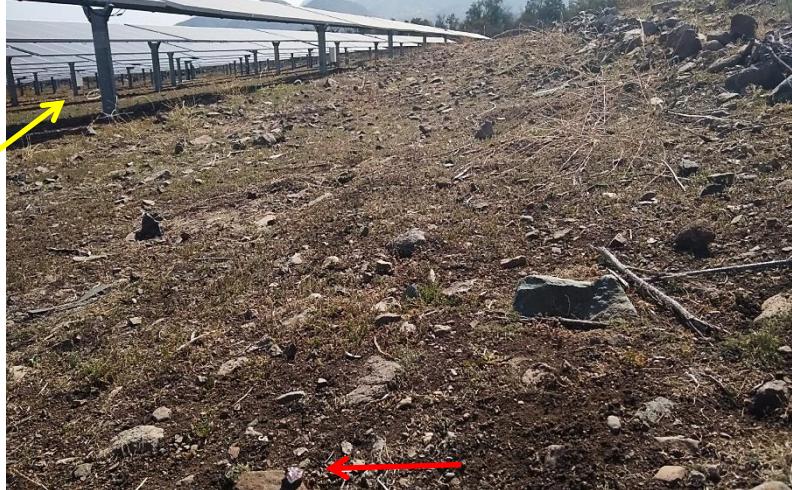
En la fiscalización realizada en terreno, se constató que el sitio se encuentra fuera del cierre perimetral del proyecto y cuenta con un cerco de protección parcial, elaborado con malla galvanizada tipo biscocho y polines de madera, así como señalética. El cerco no abarca toda la extensión del sitio pues no se implementó en su porción norte; en dicho sector se registran algunos árboles secos que constituyen una especie de barrera, pero no impiden realmente el paso, apreciándose, además, que el cerco se encuentra en estado deficiente en varios sectores.

Fotografía 17.	Fecha: 27 de agosto de 2019	Fotografía 18	Fecha: 27 de agosto de 2019
Descripción del medio de prueba: Ejemplo de material arqueológico registrado correspondiente a un desecho de talla lítica de sílice rojizo.		Descripción del medio de prueba: Flechas rojas señalan ubicación fragmentos cerámicos monocromos en relación a cerco perimetral del sitio (flecha amarilla).
