INFORME TÉCNICO DE FISCALIZACIÓN AMBIENTAL

Programa de Cumplimiento

PUB BALMORI

DFZ-2019-2113-II-PC

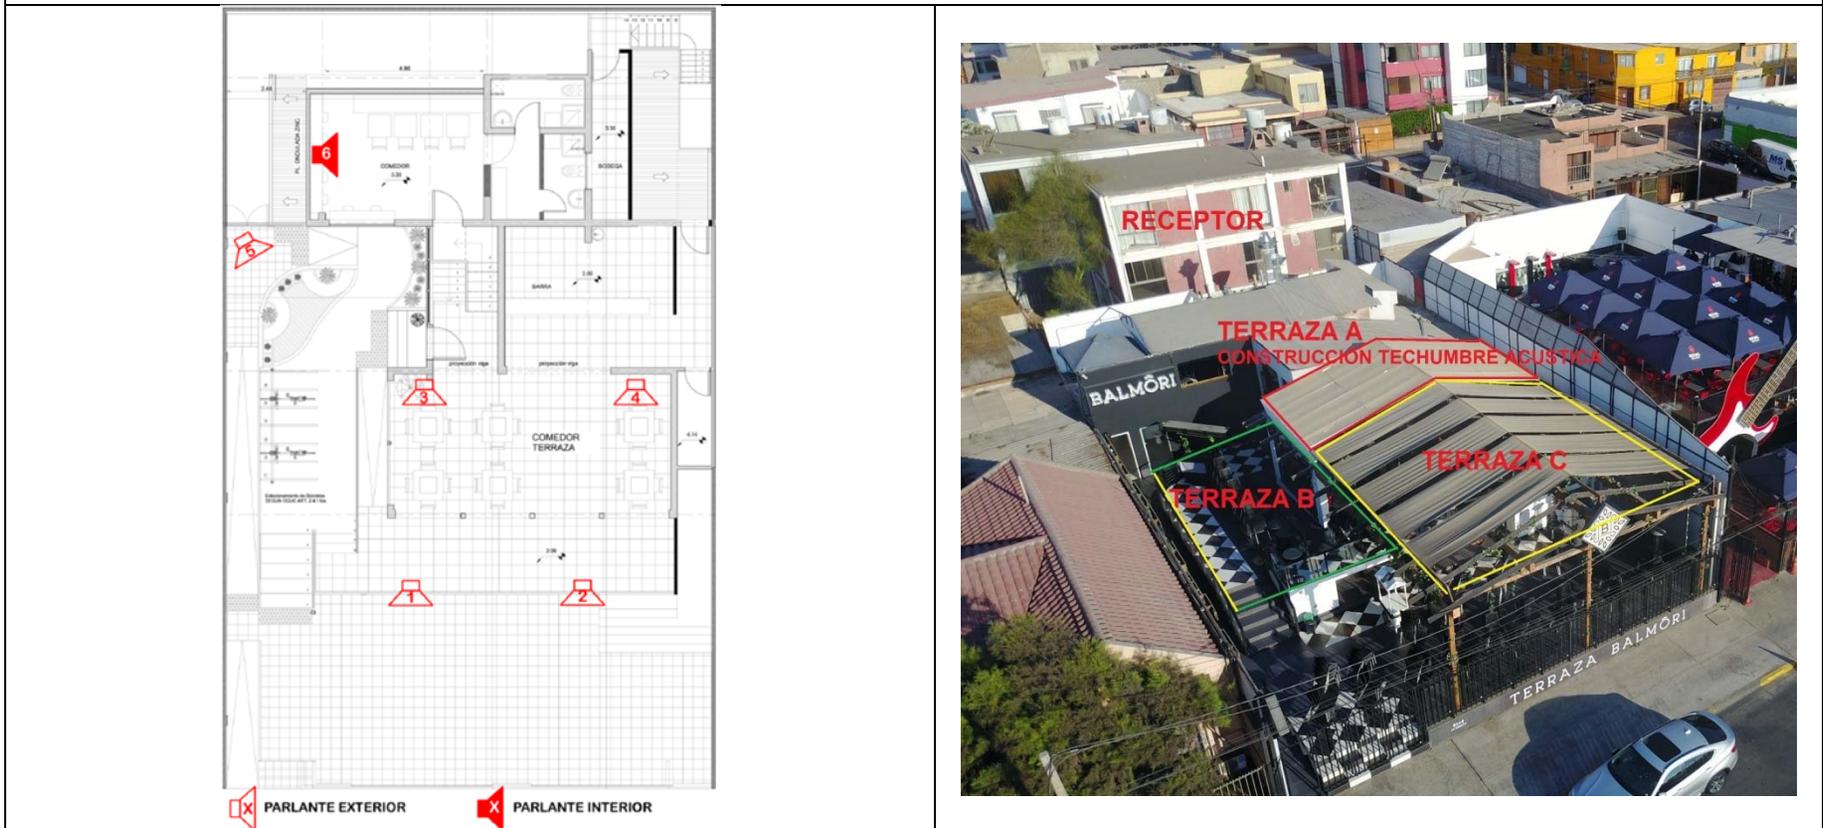
Figura 1.

Descripción del medio de prueba: Esquema de planta general de la fuente, con la distribución final de los 6 altavoces después del retiro de otros 6. Fuente: Informe Final de

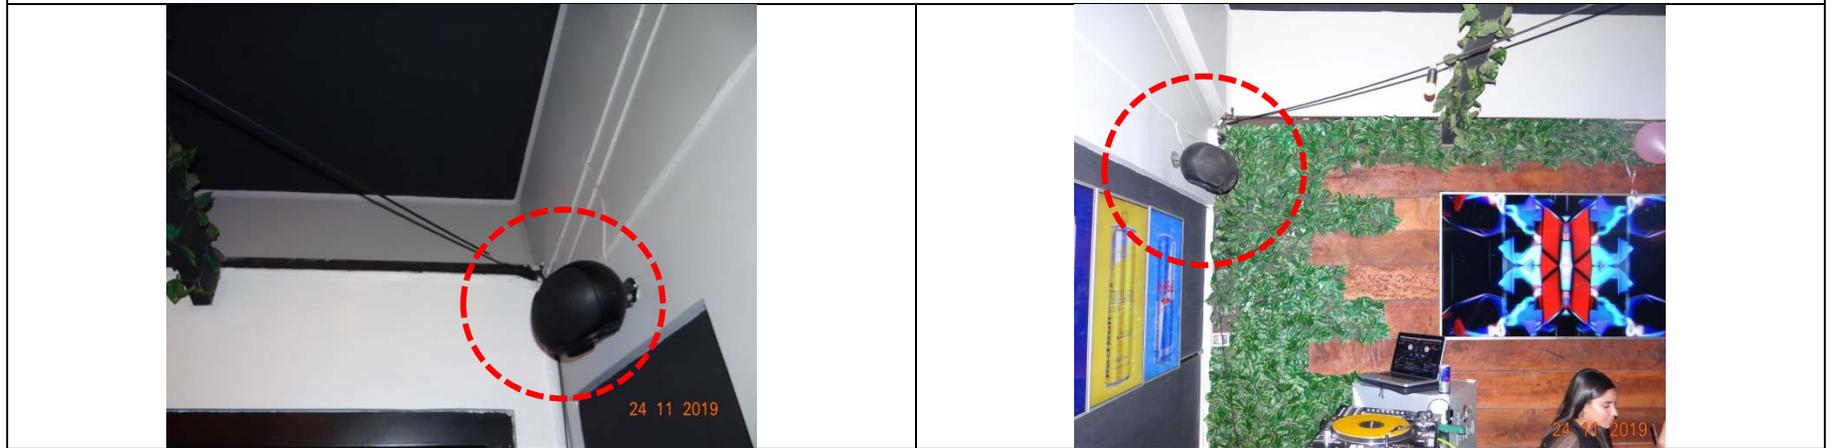
Fotografía 2.	Fecha: 24-11-2019.		Fotografía 3.	Fecha: 24-11-2019.	
----------------------	---------------------------	--	----------------------	---------------------------	--

<u>Actividad de inspección ambiental de la SMA:</u>					
<p>Con fecha 24 de noviembre de 2019 (Anexo 2.a), se constató en el sector denominado Terraza A, la presencia de 2 altavoces en funcionamiento, estando orientados en dirección oeste de la fuente (Fotografías 2 y 3).</p> <p>En la misma actividad anterior, en el sector de la Terraza C, se constató la presencia de 2 altavoces, de los cuales sólo uno estaba en funcionamiento. Además, se observó que se encontraban sujetos a una baranda y orientados hacia el lado oeste de la fuente (hacia la Avenida República de Croacia) [Fotografía 4].</p> <p>Posteriormente, en la misma actividad en comento, se constató en el sector de la Terraza B, la cual se observó que no posee ningún tipo de techumbre, 1 altavoz instalado en funcionamiento (Fotografía 5).</p> <p>En el sector del Área VIP, se constató que se conforma por una sala cerrada, la cual estaba en funcionamiento al momento de la inspección ambiental, con gente festejando un cumpleaños en su interior. Además, se observó 1 altavoz instalado y funcionando dentro de esta sala cerrada (Fotografía 6).</p> <p>Al comienzo de la actividad de inspección ambiental, del 24 de noviembre de 2019 (Anexo 2.a), se constataron en una bodega dentro del sector de la oficina</p>

Descripción del medio de prueba: Uno de los altavoces instalados observados y funcionando durante la inspección ambiental del 24 de noviembre de 2019, en el sector Terraza A (Anexo 2.a).	Descripción del medio de prueba: Segundo altavoz instalado, observado y funcionando durante la inspección ambiental del 24 de noviembre de 2019, en el sector Terraza A (Anexo 2.a).
---	---

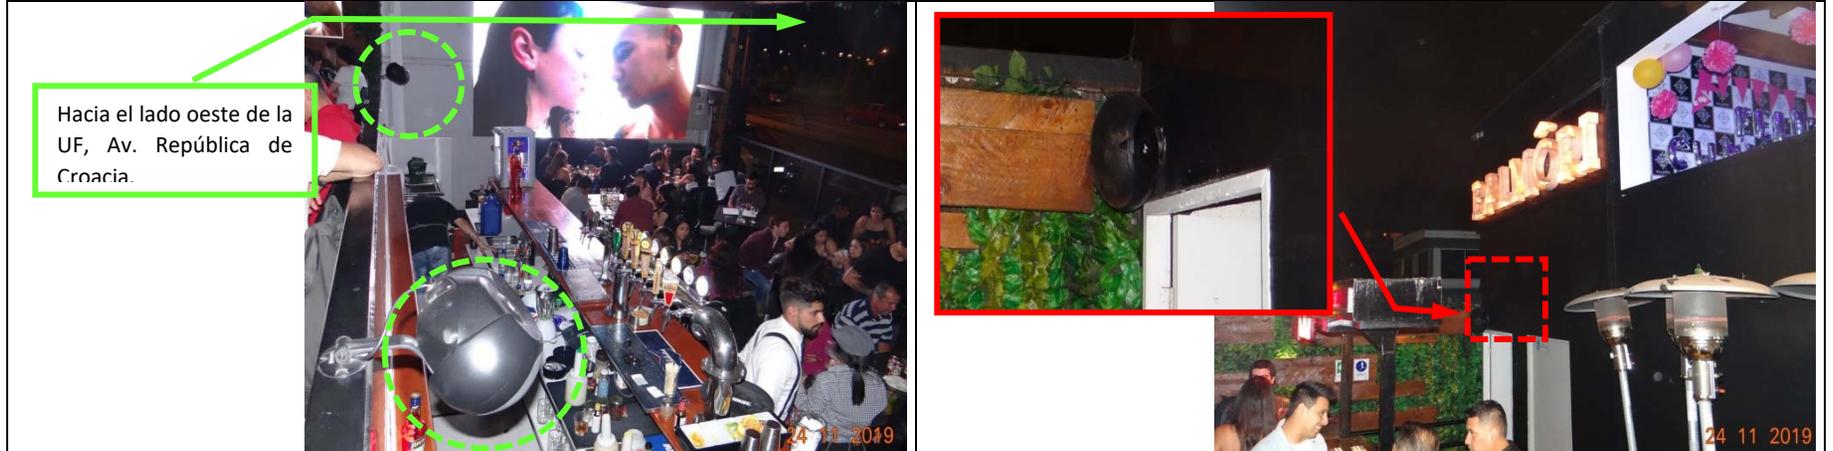
Fotografía 4.	Fecha: 24-11-2019.		Fotografía 5.	Fecha: 24-11-2019.	
----------------------	---------------------------	--	----------------------	---------------------------	--

Descripción del medio de prueba: 2 altavoces constatados en el sector de la Terraza C de la fuente (Anexo 2.a).	Descripción del medio de prueba: 1 altavoz constatado en el sector Terraza B de la fuente, ubicado en un área abierta y sin techumbre (Anexo 2.a).
--	---

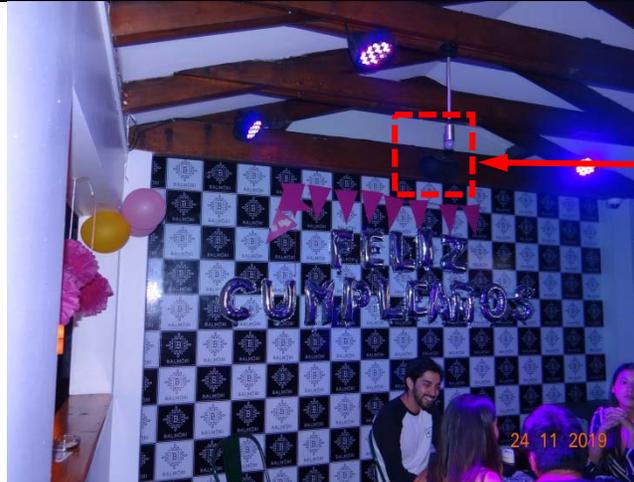
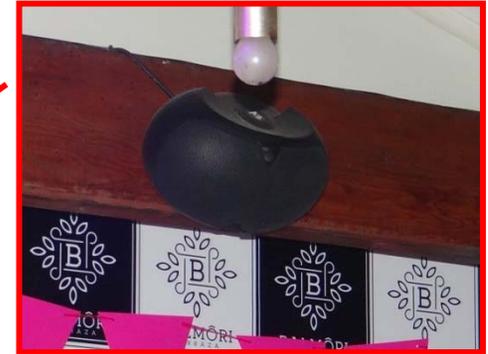
Fotografía 6.	Fecha: 24-11-2019.
----------------------	---------------------------

Descripción del medio de prueba: 1 altavoz observado y funcionando, durante la inspección ambiental del 24 de noviembre de 2019, en el área VIP de la fuente (Anexo 2.a).

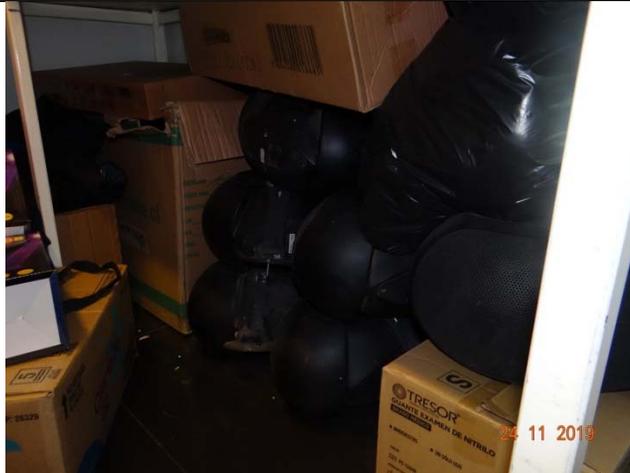
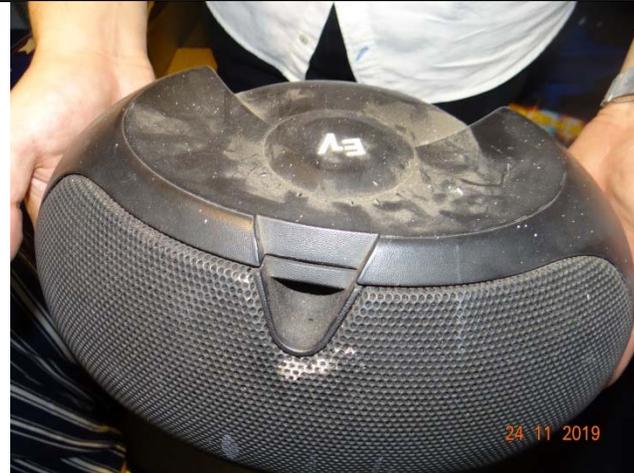
Fotografía 7.	Fecha: 24-11-2019.	Fotografía 8.	Fecha: 24-11-2019.
----------------------	---------------------------	----------------------	---------------------------

administrativa, la disposición de 6 altavoces (Fotografías 7 y 8), desconectados y sin funcionar, de marca EV y de las mismas características que los que se observaron instalados como se describió en los párrafos precedentes. Aquí, el titular informó que corresponden a aquellos altavoces retirados en el marco del presente Programa de Cumplimiento.

Descripción del medio de prueba: Bodega, dentro de la oficina administrativa, donde se constataron 6 altavoces sin usar por el titular, marca EV (Anexo 2.a).	Descripción del medio de prueba: 1 altavoz, de un total de 6, constatado dentro de la bodega de la oficina administrativa de la fuente (Anexo 2.a).
--	--

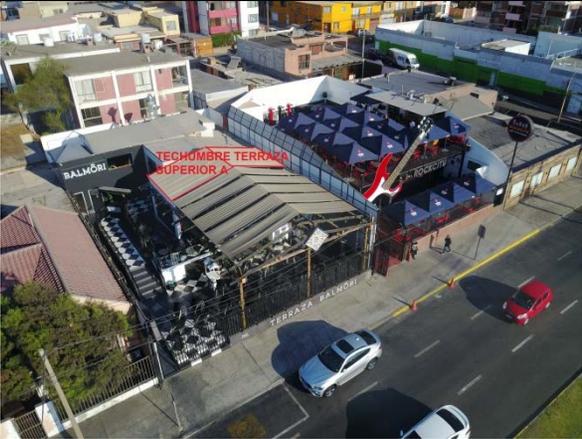
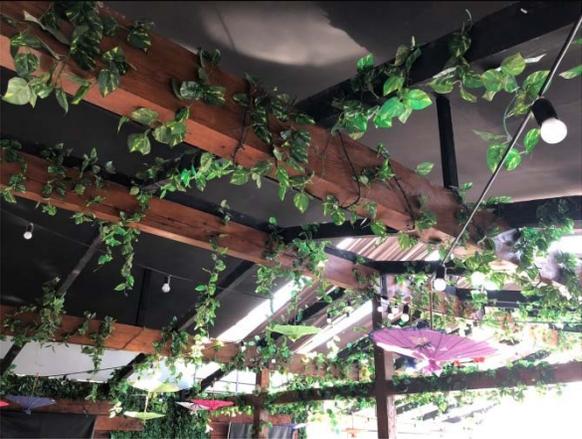
Resultados de la Fiscalización					
<u>Reporte único/ final:</u>					
<p>El titular señaló, para la acción 1 en el Reporte Final del PdC, que encargaron la realización de estudios a la empresa RuidoMed, cuyos resultados y conclusiones fueron plasmados en los documentos titulados "Control de Ruido – Terraza Balmôri" y "Justificación de Medidas de Control de Ruido – Terraza Balmôri" (Anexo 4 del presente informe de fiscalización). De estos, se desprendió que una de las medidas para la mitigación del ruido, conforme a la modelación que realizaron con el software SoundPLAN 7.4 (basado en la norma ISO 9613), es la construcción de una pantalla acústica flotante sobre la terraza superior "A".</p> <p>En el documento "Informe Final Plan de Cumplimiento" (Anexo 4), el titular informó que se construyó e implementó en la terraza superior A, la pantalla acústica, siendo ésta conformada por planchas de cartón – yeso de 15 mm, con una cámara de aire interior de 70 mm, rellena con lana mineral de 50 mm. De acuerdo a la modelación requerida por el titular a la empresa RuidoMed, y realizada con el software INSUL, esta combinación ofrece un índice de reducción de 46 dB.</p> <p>Para acreditación de lo antes señalado, el titular adjuntó la boleta emitida por el Sr. Elvis Cárcamo Faundes, N° 18 del 16 de febrero de 2019, por un monto total de \$2.025.000, por el concepto de la construcción de techumbre terraza Balmôri (Figura 2). Del mismo modo, adjuntó las Fotografías 9 y 10 que muestran esta implementación.</p>

Fotografía 9.	Fecha: 04-03-2019 ¹ .	Fotografía 10.	Fecha: 04-03-2019.
Coordenadas UTM DATUM WGS84 HUSO 19 S.	Norte: 7.380.874	Este: 355.976	Coordenadas UTM DATUM WGS84 HUSO 19 S.
Descripción del medio de prueba: Techumbre construida sobre la Terraza Superior A en la Unidad Fiscalizable. Fuente: Anexo 10 del reporte final del PdC del titular (Anexo 4).		Descripción del medio de prueba: Techumbre construida sobre la Terraza Superior A en la Unidad Fiscalizable. Fuente: Anexo 10 del reporte final del PdC del titular (Anexo 4).	
<div style="border: 2px solid red; padding: 5px; display: inline-block;"> Extensión muro perimetral, hasta techumbre en Terraza A. </div>

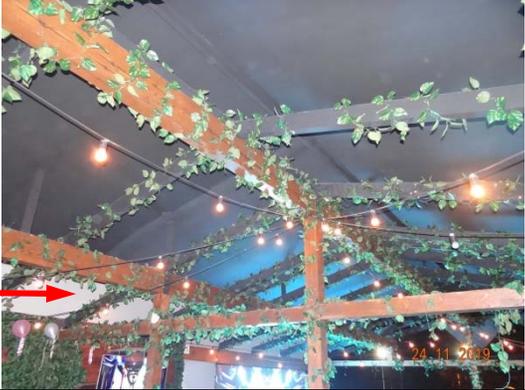
<u>Actividad de inspección ambiental de la SMA:</u>					
<p>Con fecha 24 de noviembre de 2019 (Anexo 2.a), se constató en el sector denominado Terraza A, la presencia de la pantalla acústica instalada en el techo. A su vez, se observó que ésta, se unía en extensión con aquella instalada en el sector de la Terraza C (Fotografía 11).</p> <p>Por lo tanto, se entiende por ejecutada la acción sin hallazgos.</p>

Fotografía 11.	Fecha: 24-11-2019.		
Coordenadas UTM DATUM WGS84 HUSO 19 S.	Norte: 7.380.855	Este: 355.999	
Descripción del medio de prueba: Pantalla acústica flotante instalada en la techumbre del sector Terraza A de la Unidad Fiscalizable, constatada durante inspección ambiental del 24 de noviembre de 2019 (Anexo 2.a).

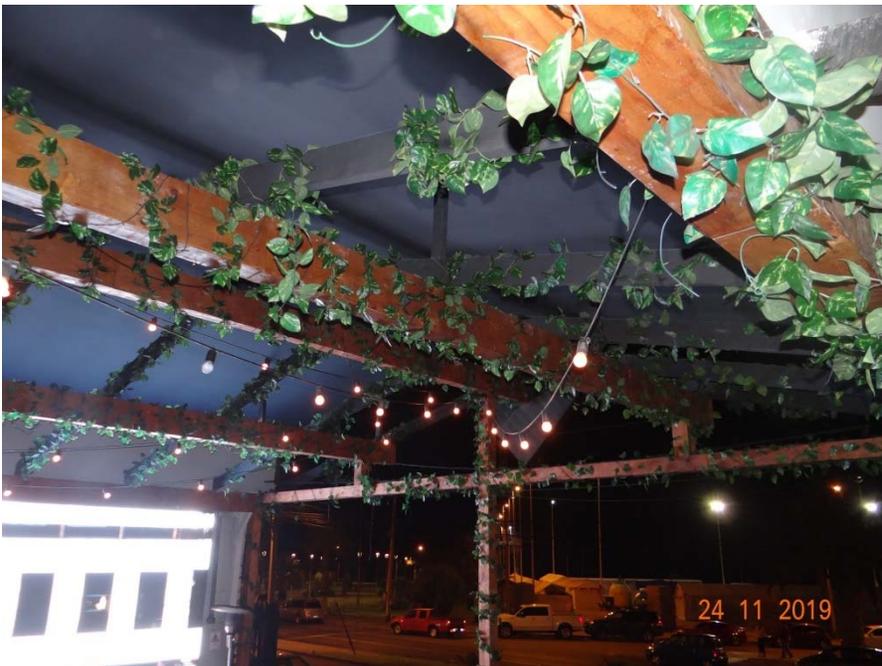
Con fecha 24 de noviembre de 2019 (Anexo 2.a), se constató en el sector denominado Terraza C, la presencia de la pantalla acústica instalada en el techo. A su vez, se observó que ésta, se unía en extensión con aquella instalada en el sector de la Terraza A (Fotografía 12), como fue constatado para la acción N° 2 del presente PdC.

Fecha: 24-11-2019.									
Coordenadas UTM DATUM WGS84 HUSO 19 S.	Norte: 7.380.855 Este: 355.999								
Descripción del medio de prueba: Pantalla acústica flotante instalada en la techumbre del sector terraza inferior C (Terraza C) de la Unidad Fiscalizable, constatada durante inspección ambiental del 24 de noviembre de 2019 (Anexo 2.a).

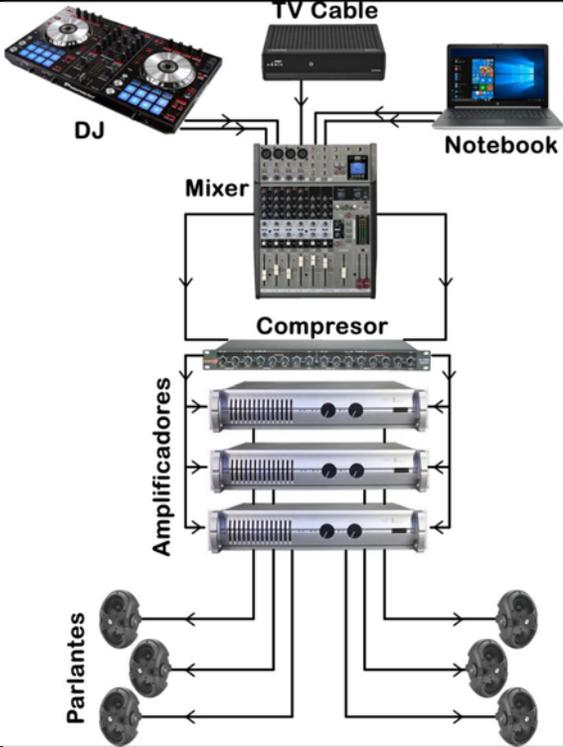
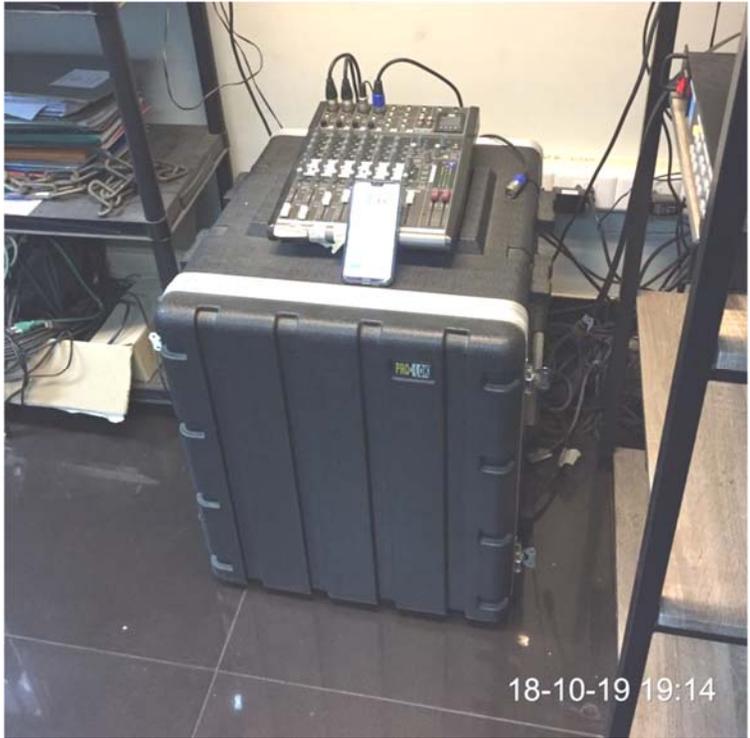
En la Figura 4 del presente informe, se muestra un esquema presentado por el titular sobre la cadena electroacústica del Pub Balmôri.

<p>Figura 4. Descripción del medio de prueba: Esquema de la cadena electroacústica informada por el titular como instalada en la fuente. Fuente: Figura 7 del “Informe Final de Plan de Cumplimiento” del titular (en Anexo 4 del presente informe).</p>	<p>Fotografía 13. Fecha: 18-10-2019². Descripción del medio de prueba: Rack con compresor de audio instalado en la fuente. Fuente: Figura 8 del “Informe Final de Plan de Cumplimiento” del titular (en Anexo 4 del presente informe).</p>

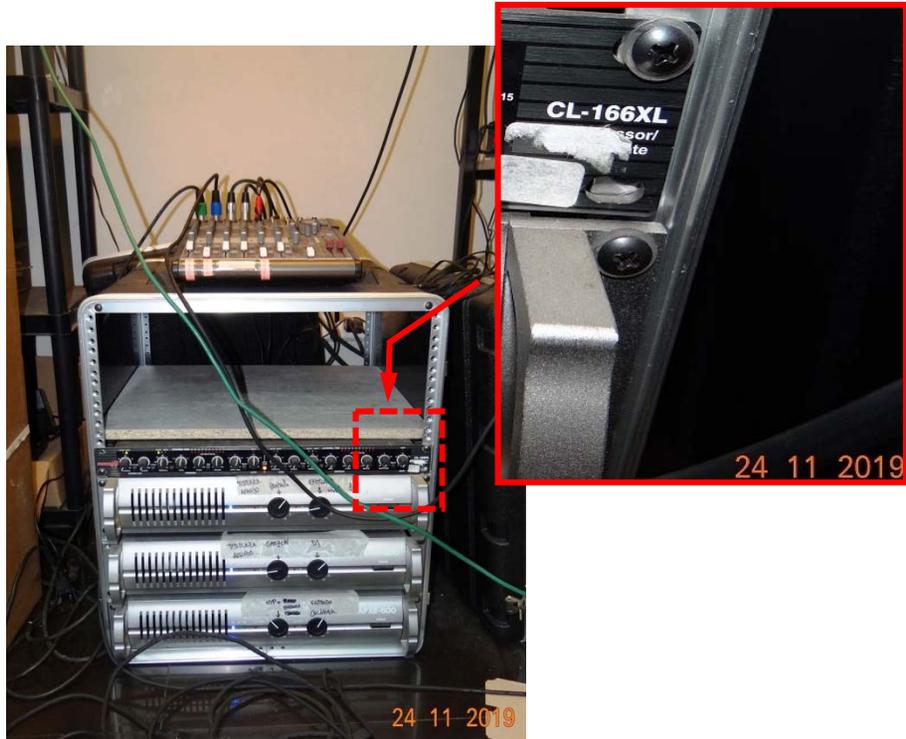
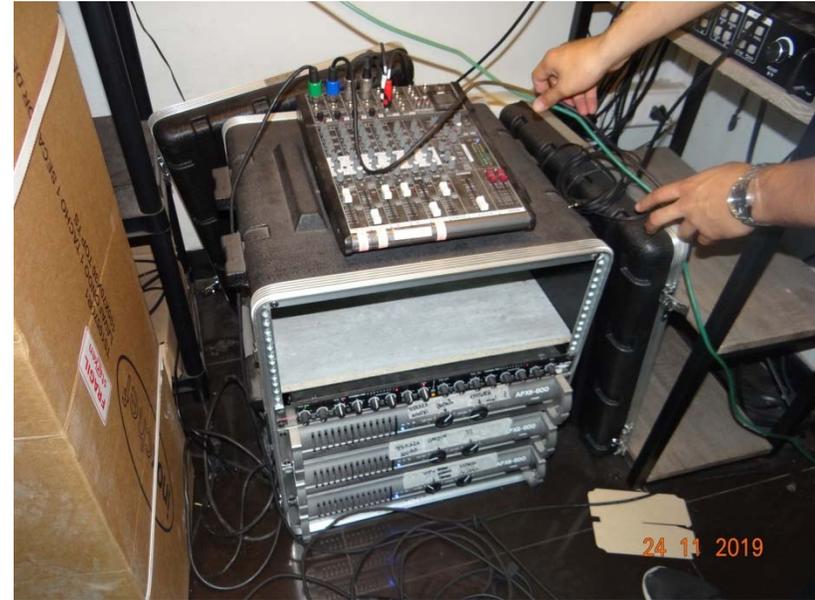
Con fecha 24 de noviembre de 2019 (Anexo 2.a), se constató en el sector denominado oficina administrativa, la presencia de un rack que contiene en su interior el equipo compresor de sonido, donde se observó que corresponde a la marca AudioLab, modelo CL 166 XL. En cuanto al rack, se constató que se encontraba sin su tapa posterior ni frontal (Fotografías 14 y 15), a lo que el Sr. Javier Aceituno, Administrador del Pub Balmori, indicó que lo manejan de esa manera, dado que el equipo necesita ventilarse, ya que en caso contrario podría alcanzar elevadas temperaturas al estar operando.

En consecuencia, visto lo anterior, se entiende que la acción fue ejecutada por el titular. Sin embargo, en inspección ambiental de fecha 24 de noviembre de 2019, se constató que el rack, del equipo compresor de audio, se encontraba completamente abierto, sin tapas anteriores ni posteriores. Esta situación no cumple con el resguardo del equipo establecido en el PdC fiscalizado, dejándolo expuesto a la manipulación por personal no autorizado.

Fotografía 14.	Fecha: 24-11-2019.		Fotografía 15.	Fecha: 24-11-2019.	
Coordenadas UTM DATUM WGS84 HUSO 19 S.	Norte: 7.380.855	Este: 355.999	Coordenadas UTM DATUM WGS84 HUSO 19 S.	Norte: 7.380.855	Este: 355.999
Descripción del medio de prueba: Condiciones en la que se constató el rack durante la inspección ambiental del 24 de noviembre de 2019, sin las tapas anteriores ni posteriores puestas.			Descripción del medio de prueba: Otra vista del rack que contiene el compresor de audio abierto (sin las tapas) y por lo tanto sin llaves, constatado en inspección ambiental del 24 de noviembre de 2019.

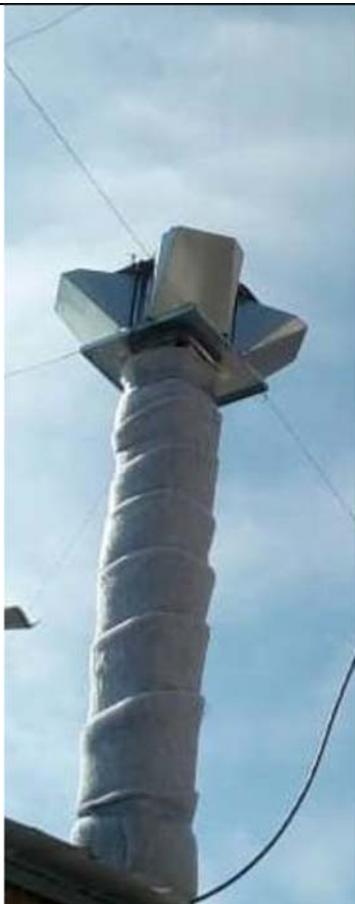
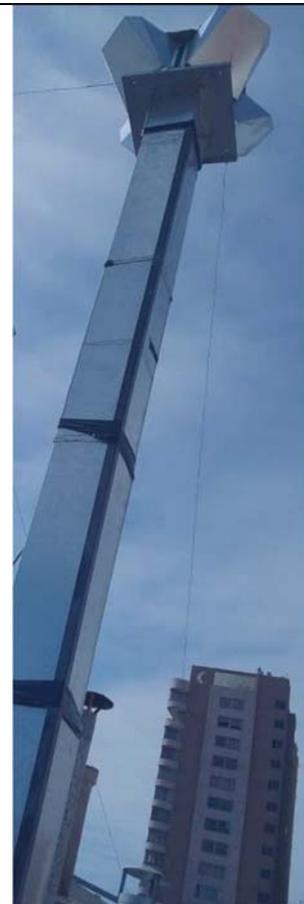
Fotografía 16.

Descripción del medio de prueba: Extractor de aire y ducto para plancha, cocina y freidora de papas, en el local. Fuente: "Informe Final Plan de Cumplimiento" (Anexo 4).

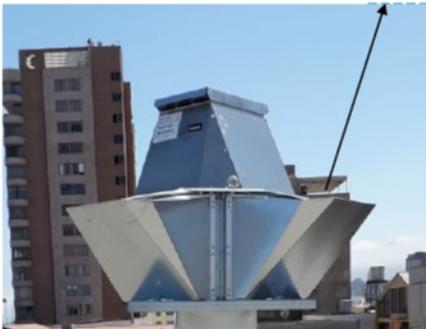
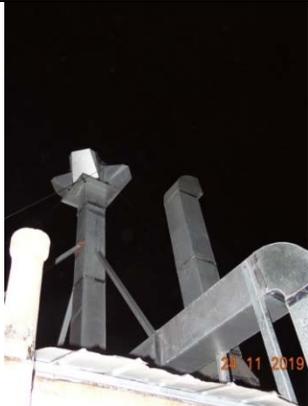
<p>Fotografía 18.</p>	<p>Fotografía 19.</p>	<p>Fecha: 24-11-2019.</p>	
<p>Descripción del medio de prueba: Tipo de extractor instalado en la fuente, según lo informado por el titular en el PdC. Fuente: Informe N° 0020 de la empresa Multi Serv SpA, en anexo 14 del “Informe Final Plan de Cumplimiento” (Anexo 4 del presente informe de fiscalización).</p>	<p>Coordenadas UTM DATUM WGS84 HUSO 19 S.</p>	<p>Norte: 7.380.855</p>	<p>Este: 355.999</p>
<p>Descripción del medio de prueba: Extractores de aire/ gases constatados en inspección ambiental del 24 de noviembre de 2019, dispuestos ambos en forma vertical (Anexo 2.a).</p>

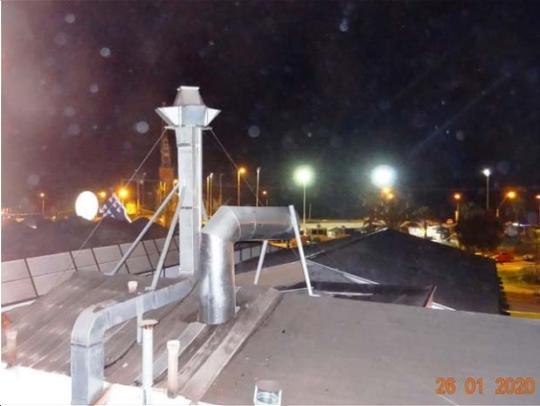
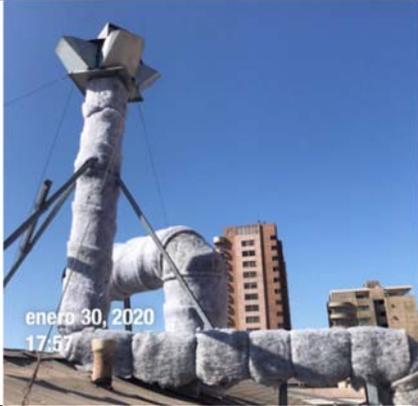
En consecuencia, de acuerdo a lo constatado para esta acción del PdC, se entiende que ésta se ejecutó parcialmente, representando un hallazgo, dado que no se realizó la elevación de uno de los extractores de gases instalados.

<p>Fotografía 20.</p>	<p>Fecha: 26-01-2020.</p>	<p>Fotografía 21.</p>	<p>Fecha: 30-01-2020³.</p>
<p>Coordenadas UTM DATUM WGS84 HUSO 19 S.</p>	<p>Norte: 7.380.855</p>	<p>Este: 355.999</p>	<p>Descripción del medio de prueba: Última configuración informada por el titular a la SMA para los extractores del local. Fuente: “Observaciones sobre Inspección Ambiental Efectuada al Pub Balmori” (Anexo 3.b).</p>

<p>Descripción del medio de prueba: Extractores de aire/ gases constatados en inspección ambiental del 26 de enero de 2020, dispuestos uno en forma vertical y otro en horizontal. (Anexo 2.b).</p>

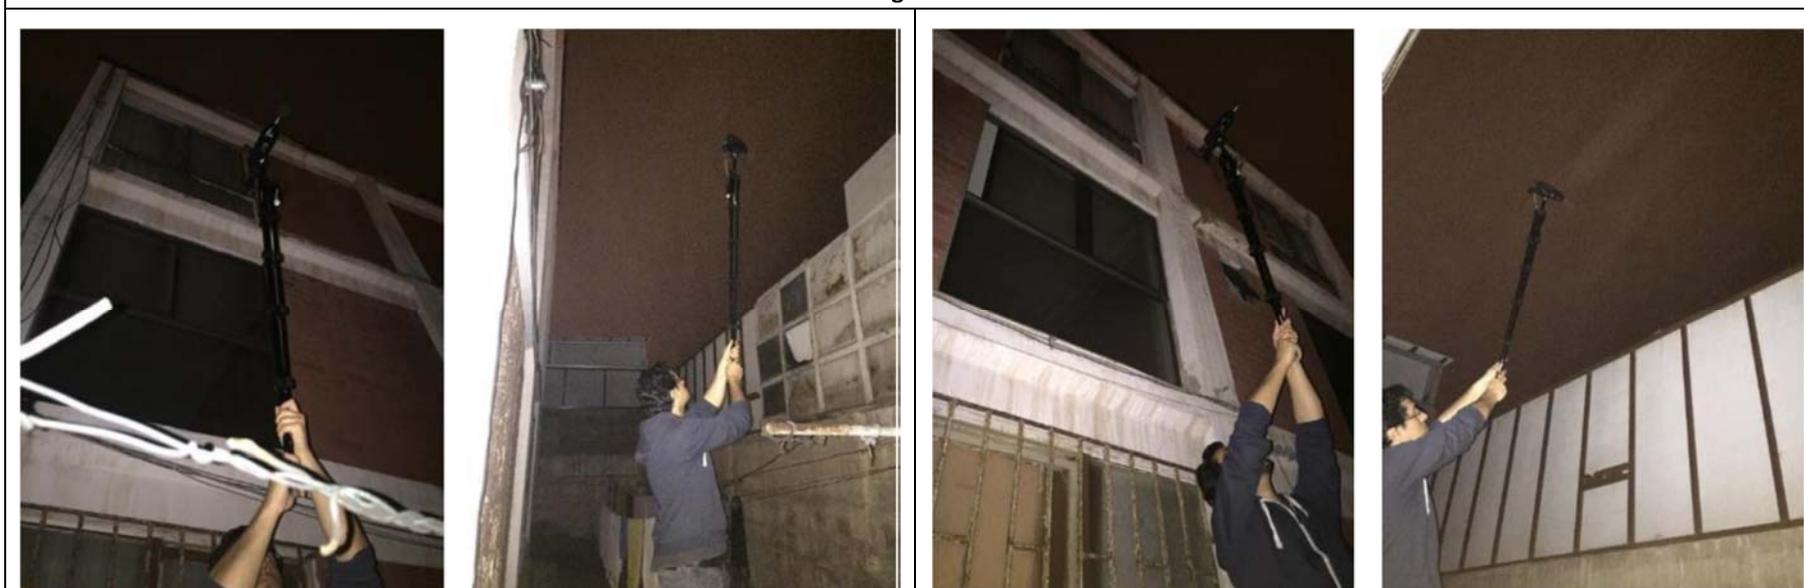
Así, el objetivo de acreditar el cumplimiento de la norma de emisión, según la acción 9 del PdC, no fue alcanzado por el titular, teniendo en cuenta que las mediciones efectuadas por la ETFA no pueden considerarse válidas, al no seguir el método establecido en el D.S. N° 38/2011 del MMA.

Fotografía 22.	Fecha: 07-11-2019 ⁴ .		Fotografía 23.	Fecha: 07-11-2019 ⁴ .	
Coordenadas DATUM WGS84 HUSO 19 S.	Norte: 7.380.850	Este: 356.018	Coordenadas DATUM WGS84 HUSO 19 S.	Norte: 7.380.852	Este: 356.013
Descripción del medio de prueba: Punto de medición de ruido en exterior, realizada por la ETFA Acustec Ltda. Fuente: Anexo 17 del “Informe Final Plan de Cumplimiento” del titular (Anexo 4 del presente informe de fiscalización).			Descripción del medio de prueba: Punto de medición de ruido en exterior, realizada por la ETFA Acustec Ltda. Fuente: Anexo 17 del “Informe Final Plan de Cumplimiento” del titular (Anexo 4 del presente informe de fiscalización).

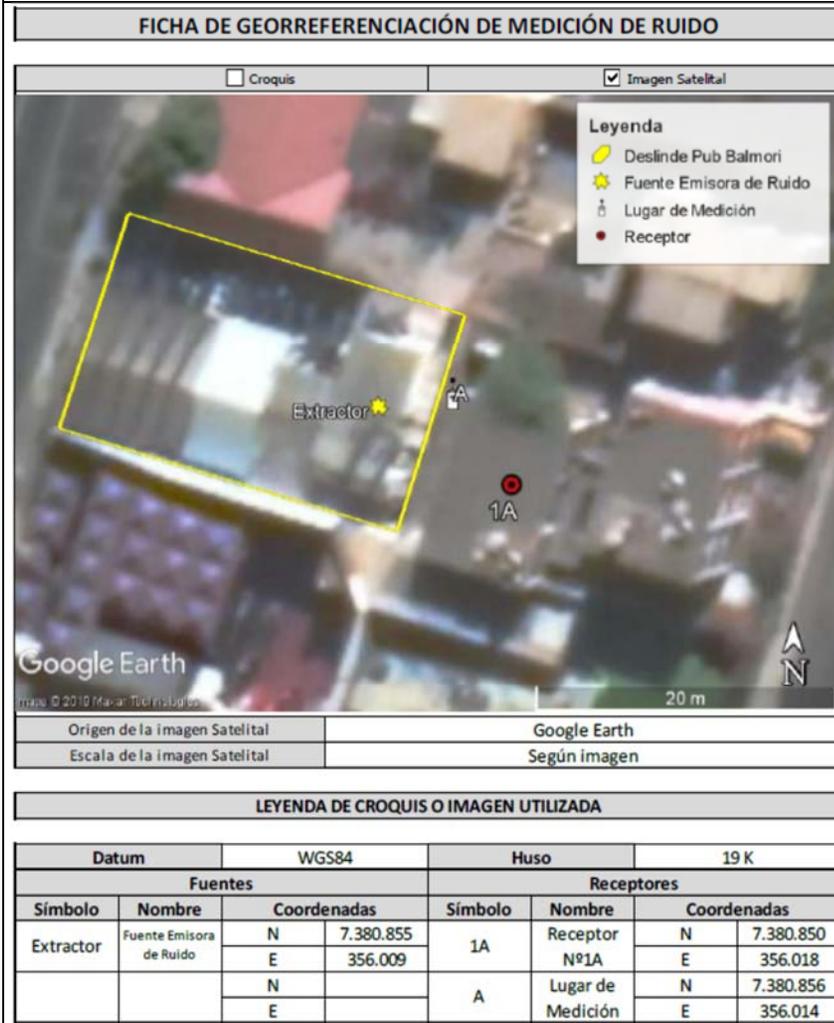
Figura 6.

Descripción del medio de prueba: Ubicación de los puntos de medición de ruido realizados por la ETFA Acustec Ltda. Fuente: Anexo 17 del “Informe Final Plan de Cumplimiento” del titular (Anexo 4 del presente informe de fiscalización).
